**TÍTULO: DETERMINACIÓN Y EVALUACIÓN DE
LAS PATOLOGÍAS EN ALBAÑILERÍA
CONFINADA**

**DEL CERCO PERIMÉTRICO DE LA RESIDENCIA Y
PROGRAMA DE PASTOS DE LA UNIVERSIDAD
SAN CRISTÓBAL DE HUAMANGA, DISTRITO DE
AYACUCHO, PROVINCIA DE HUAMANGA,
DEPARTAMENTO DE AYACUCHO – JUNIO 2015**

**TESIS PARA OPTAR EL TÍTULO PROFESIONAL
DE INGENIERO CIVIL**

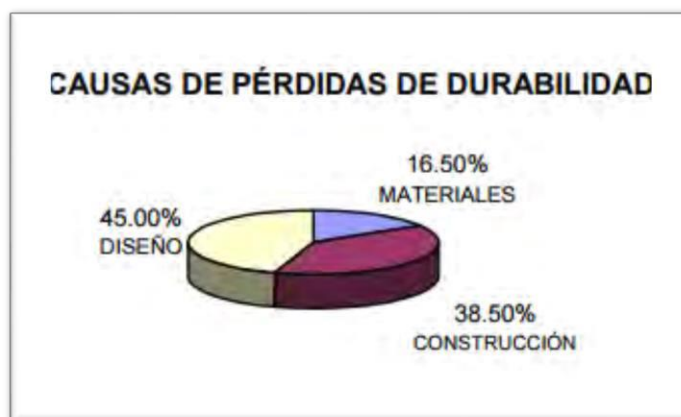
Gráfico N°1: Causas de Pérdidas de Durabilidad.

A inicios de los años 80, los estudios reflejaban las causas de la pérdida de durabilidad representadas en el siguiente gráfico; En donde el 16.5% se refiere a la calidad de los materiales, un 38.5% errores producidos en la ejecución y más del 40.0% concernientes a errores de diseño y/o cálculos.

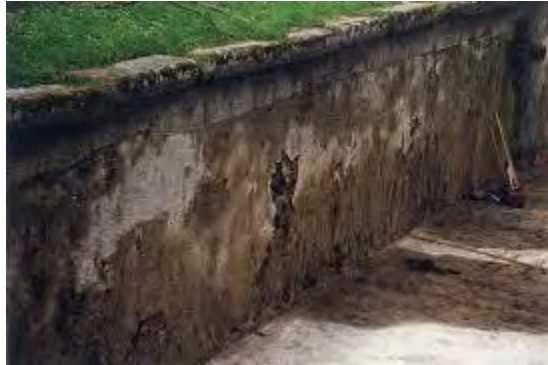
Imagen N°1: Ataque químico por sulfatos.

Estas reacciones variables por agentes químicos, se producen con gran incremento del volumen de sólidos, el cual es el responsable de la expansión y destrucción del concreto causada por las soluciones de sulfatos.

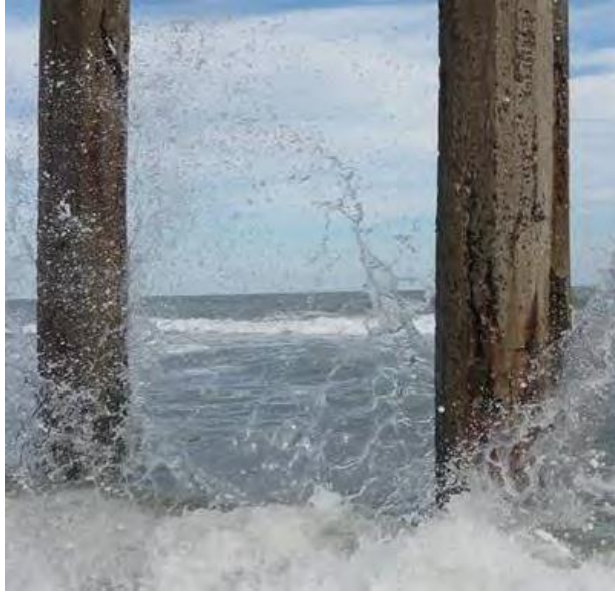
Imagen N° 2: Ataque químico por agua de mar a estructuras de C°A°.

El ataque del agua de mar corresponde a la de las sales disueltas, principalmente cloruros y sulfatos sobre los constituyentes del cemento por cuanto ninguno de los componentes hidratados es estable al medio marino. En todo caso para una mejor apreciación del problema, es conveniente separarlo según el estado de inacción de los elementos del concreto. En inmersión total al ataque es fundamentalmente químico por acción de sulfatos y cloruros. Sin embargo. Una carbonatación inicial mejora las características del concreto a los agentes agresivos por la formación de una capa protectora constituida por microcristales de carbonato de cálcico.

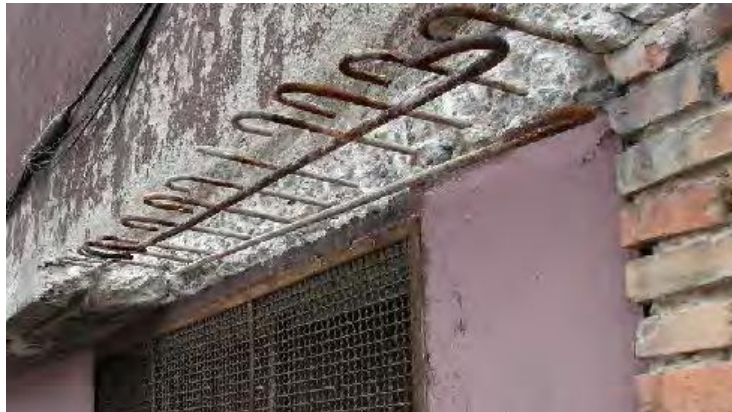
Imagen N°3: Ataque por Ácidos a estructuras de C°A°.

Ataque por Ácidos: Los ácidos atacan las bases y las sales básicas -formadas por la hidratación del cemento, deteriorándolo por la formación de sales solubles y procesos de disolución que eliminan el hidróxido de sodio.

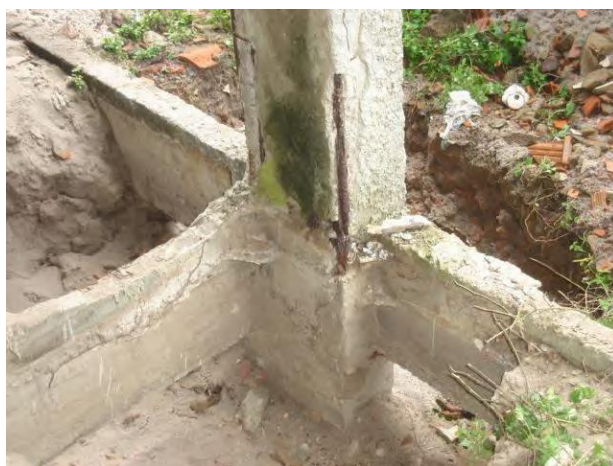
Imagen N°4: Ataque por Ácidos Orgánicos a estructuras de C°A°.

- ✓ **Ácidos Orgánicos:** Tienen una actividad menos predecible que la de los ácidos inorgánicos, por ejemplo, el ácido exálico, que forma una sal de calcio casi insolubles no tiene efecto sobre los concretos del cemento portland,

mientras que el ácido acético, el cual forma una sal de calcio soluble, es muy perjudicial. El Ácido láctico, que se encuentra en las leches agrias, ataca al concreto y ha causado deterioro de pisos y secadores en las lecherías y plantas de fabricación de mantequilla y queso. Contra esta evidencia se ha encontrado que los tanques de concreto de cemento portland tienen una vida razonable cuando se usa para almacenar productos de fermentación conteniendo entre otros, láctico y acético.

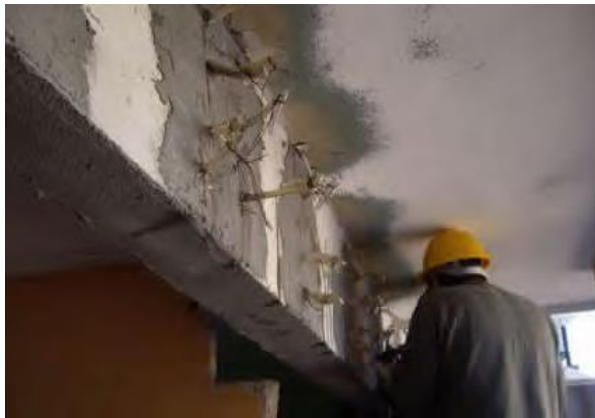
Imagen N°5: Ataque por Ácidos Inorgánicos a estructuras de C°A°.

- ✓ **Ácidos inorgánicos:** Los ácidos inorgánicos, como son los hidrociorhídrico, nítrico, sulfúrico, los ácidos orgánicos acético, fórmico y láctico, y el cloruro de aluminio en forma salina y tienen una velocidad de ataque rápida a temperatura ambiente, dependiendo de su concentración. Además del hidrogeno sulfurado, la cual disuelto en el agua forma un ácido débil con pobre acción corrosiva, sobre el concreto, por ello si éstas se oxidan por acción de bacterias, llegan a convertirse en ácido sulfuroso o ácido sulfúrico y de esa forma llegar a atacar al concreto y elementos de concreto.

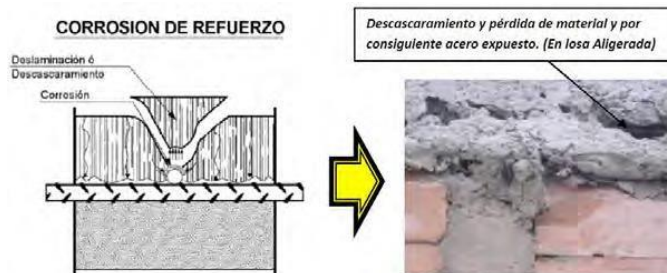
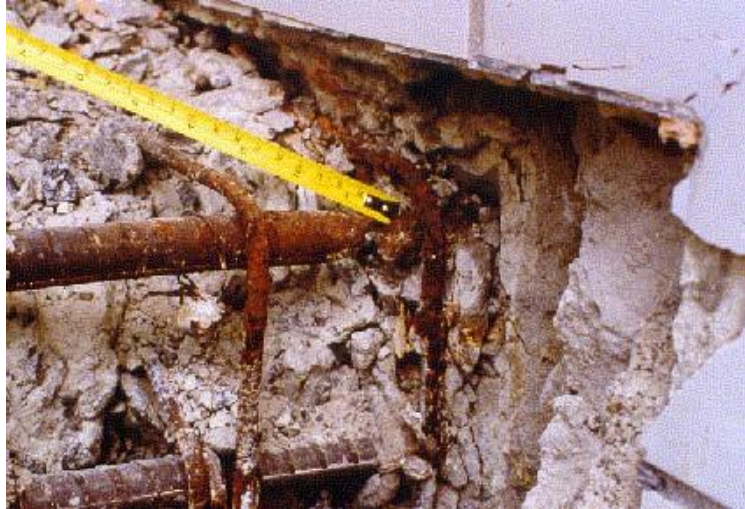
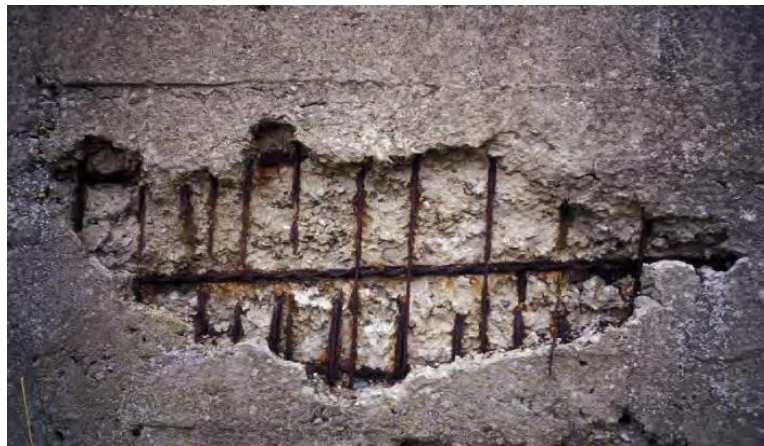
Imagen N°6: Ataque por Corrosión a elementos de Concreto Armado.

- Los daños ocasionados por la corrosión de armaduras en el concreto armado, son muy espectaculares y a veces aparecen con gran rapidez. El primer síntoma que presenta un elemento estructural en el que se haya iniciado la corrosión es la aparición de fisuras coincidiendo con las barras principales. Éstas fisuras, en un principio capilar, provocadas por las tensiones originadas por la herrumbre expansiva formada alrededor de las barras, van abriéndose con el paso del tiempo a la vez que comienzan a aparecer otras coincidiendo con el plano de los estribos.

- Al llegar a un determinado valor de la corrosión se produce el desprendimiento de las esquinas de los elementos estructurales o de todo el recubrimiento si la cuantía de acero es muy grande y se origina una deslaminación del concreto.

- Al quedar las armaduras o acero de refuerzo expuestas al aire libre, la corrosión siguen avanzando a mayor velocidad y el volumen aparente del óxido, que en un principio era de 3 a 4 veces el del acero desaparecido, puede llegar a ser hasta 10 veces mayor.

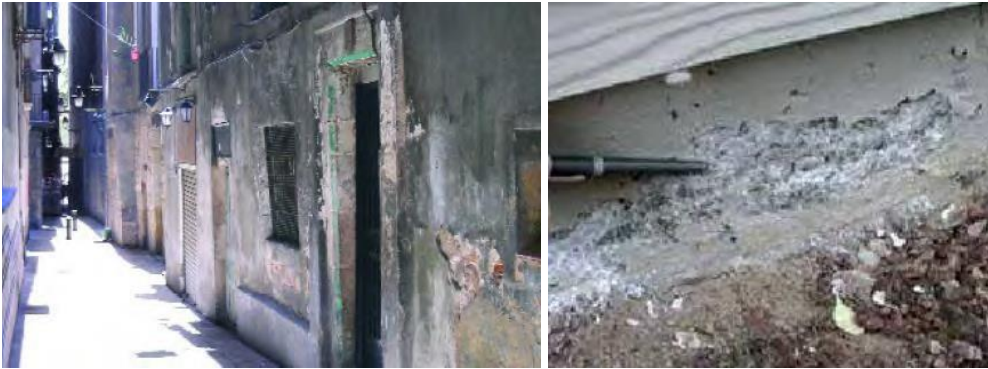
Imagen N°7: Ataque por Físico a edificación por Humedad de Infiltración.

- **De Obra:** Es la generada durante el proceso constructivo, cuando no se ha propiciado la evaporación mediante un elemento de barrera.
- **Humedad Capilar:** Es el agua que procede del suelo y asciende por los elementos verticales.
- **Humedad de Infiltración:** Es la procedente del exterior y que penetra en el interior de la edificación a través de fachadas o cubiertas.
- **Humedad Accidental:** Es la producida por roturas de conducciones y cañerías, las cuales suelen provocar focos muy puntuales de humedad.

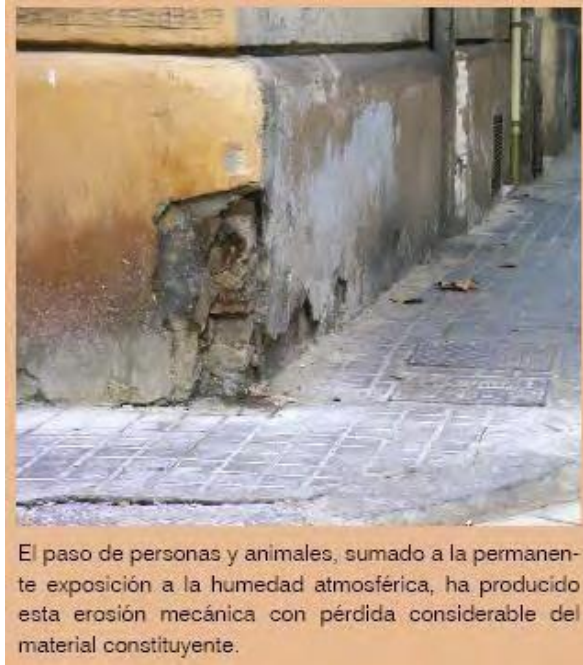
Erosión Atmosférica: Es la producida por la acción física de los agentes atmosféricos. Generalmente se trata de la meteorización de materiales pétreos, provocada por la succión de agua de lluvia que si va ésta acompañada por posteriores heladas y su consecuente dilatación, puede provocar roturas en láminas superficiales del material constructivo.

*Imagen N°8: Ataque por Físico por exposición a humedad atmosférica
Se ha producido erosión mecánica con pérdida considerable de material.*

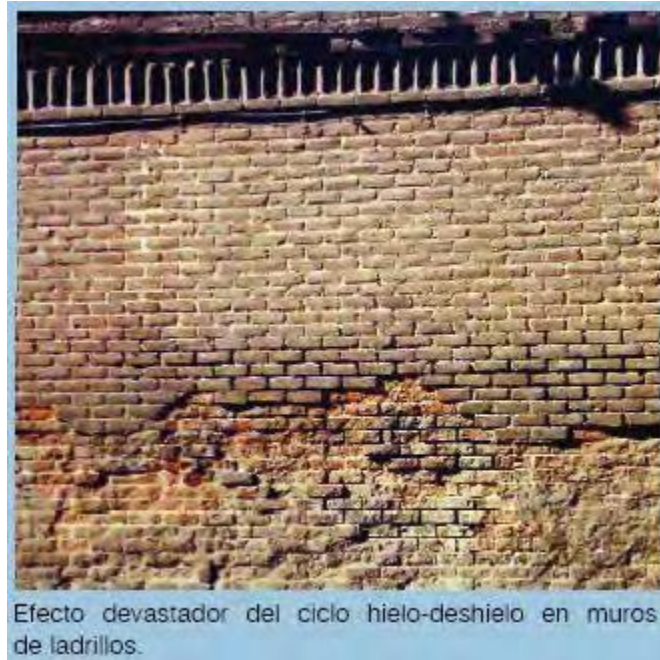
Imagen N°9: Efecto devastador del ciclo hielo-deshielo en muros de ladrillo..

material y de esa forma causar daños físicos por acción del ciclo de humedecimiento y secado o de **congelación y deshielo**.

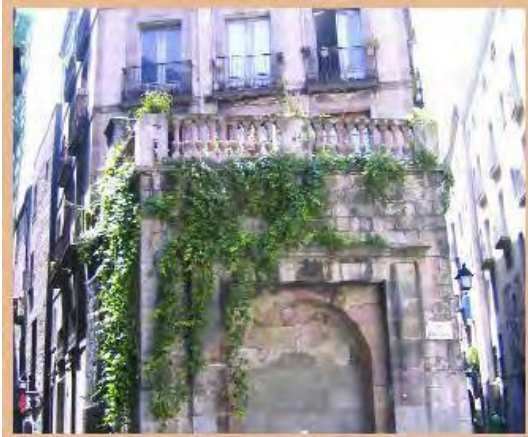
Así mismo la misma vegetación, puede causar daños mecánicos por el ingreso de las raíces propias de las plantas, a través o mediante fisuras o juntas separadas que se encuentre en el concreto, los cual en estos puntos débiles de ubicación, la vegetación podrá aumentar su crecimiento, y por consecuencia generaran fuerzas de expansión que incrementaran la fisuración y el deterioro.

A pesar de que muchas veces la aparición de vegetales mejora el aspecto de algunos edificios, en este caso se corre el riesgo de hacer "saltar" los sillares de piedra por la presión de las raíces.

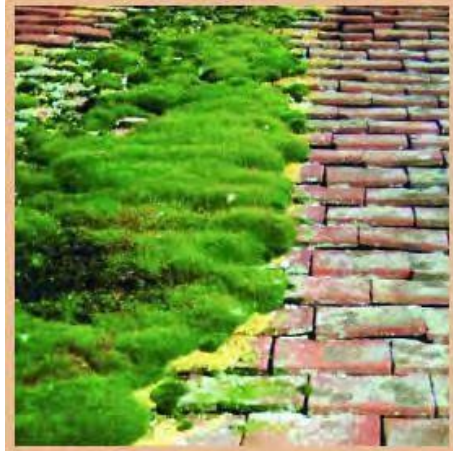
Estos musgos deterioran las juntas de mortero, dejando las piezas sueltas y exponiendo el sustrato a humedad y erosiones.

Imagen N°10: Presencia de vegetación en edificaciones, deteriorando las juntas de mortero, dejando piezas sueltas y exponiendo el sustrato a humedad y erosiones

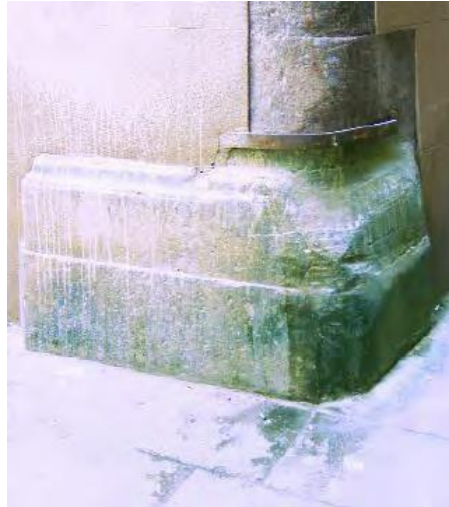
Imagen N°11: Ataque biológico a estructura de concreto por biocapas.

- Absorción de agua y nutrientes, con rápida reproducción de los microorganismos.

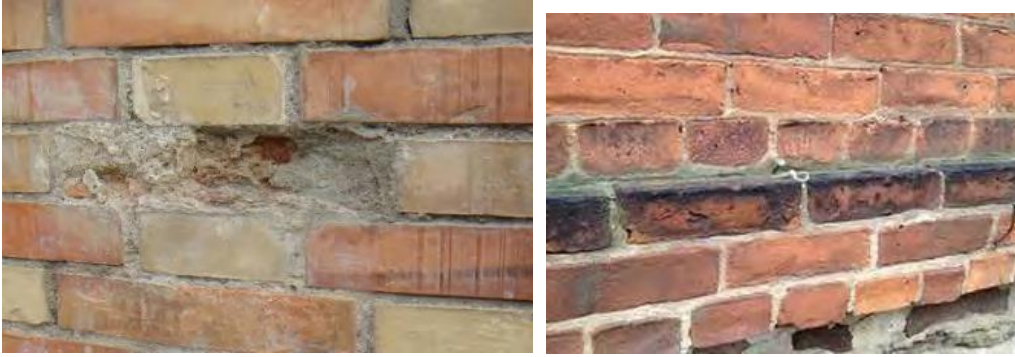
Imagen N°12: Patologías presentadas en muros de albañilería.

Ello es consecuencia directa del hecho de ser la fachada un elemento constructivo expuesto permanentemente a la intemperie. Si bien en ocasiones tienen una mayor influencia los materiales empleados. De este modo las causas ambientales y de tipo físico-químico se superponen a menudo con las de origen técnico y mecánico.²⁰

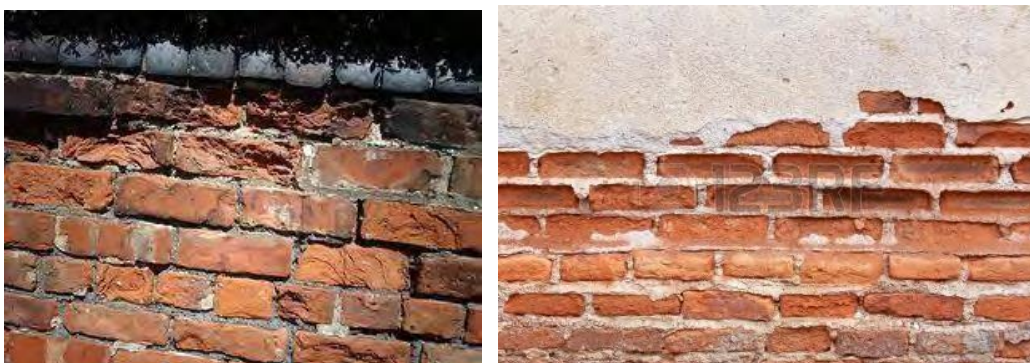
Imagen N°13: Erosión en muros de albañilería.

Acción Eólica: Es más notable en puntos altos y más expuestos de las fachadas (coronaciones, esquinas) donde el viento provoca una acción desgastante que erosiona el material.

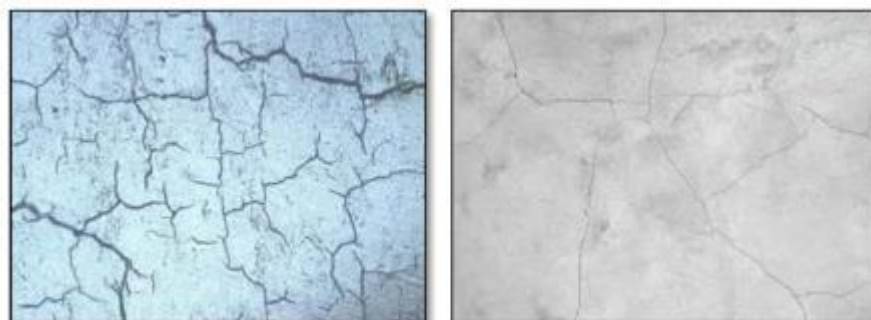
Imagen N°14: Fisuras en elementos de concreto.

Fisuras por torsión: Las fisuras debidas a la torsión aparecen generalmente en las caras de barras sometidas a tal estado tensional; se caracterizan por formar siempre un ángulo de 45° con el eje de aquéllas y por describir un trazado helicoidal.

Fisuras de punzonamiento: Se caracterizan por la formación de una superficie de fractura de forma troncopiramidal cuya directriz es el área cargada. Los fallos de punzonamiento son frecuentemente de tipo frágil y han sido origen de numerosos hundimientos.

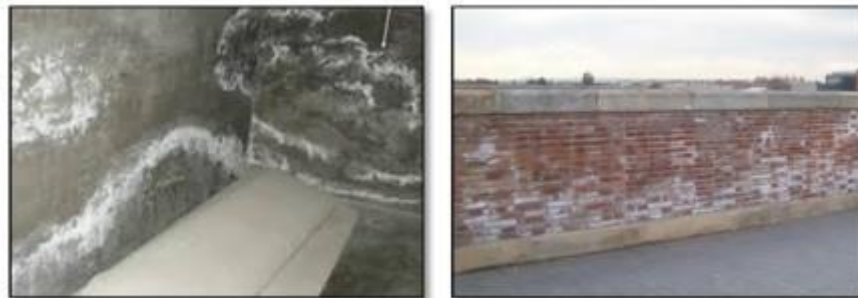
Imagen N°15: Presencia de Eflorescencia (sales) en concreto y muros de albañilería.

Sales Cristalizadas que No Proceden del Material, sobre el que se encuentra la eflorescencia sino de otros materiales situados detrás o adyacentes a él. Este tipo de eflorescencia es muy común encontrarla sobre morteros protegidos o unidos por ladrillos de los que proceden las sales.

Sales Cristalizadas Bajo la Superficie del Material, en oquedades, que a la larga acaban desprendiéndose. Este tipo de eflorescencia se denomina Criptoflorescencias.

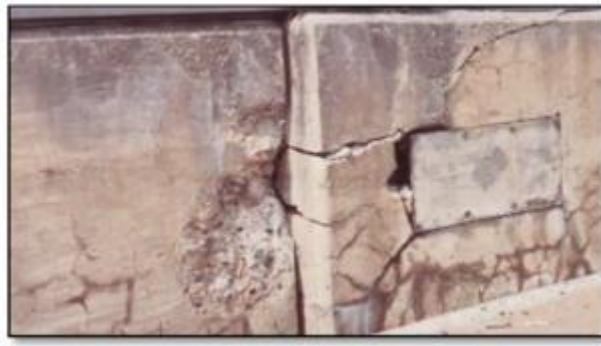
Imagen N°16: Distorsión del concreto en la estructura.

Se denomina deterioro cualquier cambio adverso de los mecanismos normales, de las propiedades físicas o químicas o ambas en la superficie o en el interior del elemento generalmente a través de la separación de sus componentes. La distorsión es el cambio de alineamiento no deseado en una estructura. Cualquier deformación anormal de su forma original.

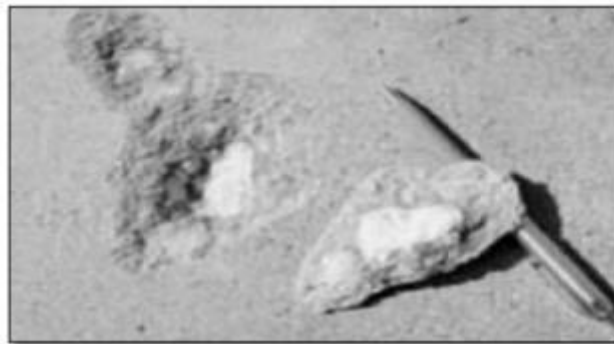
Imagen N°17: Popouts O Cráteres en el concreto.

(García D. 2007). El análisis del árido situado en el fondo del cráter explicara la causa del daño, por ejemplo el árido poroso pueden absorber agua que bajo helada se expandirá y formara un popout. Los popout son estéticamente negativos pero normalmente no afectan a la durabilidad del concreto, ya que no implican necesaria expansión y agrietamiento a futuro.²²

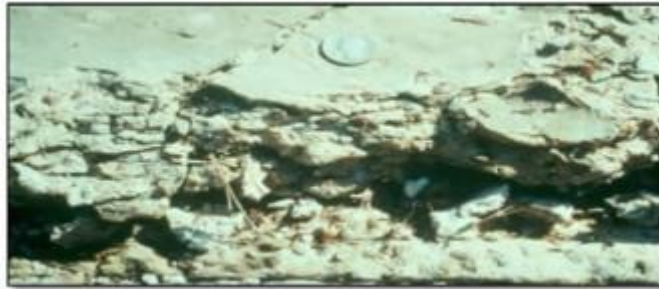
Imagen N°88: Desintegración de una estructura de concreto.

La desintegración es el deterioro y reducción en pequeños fragmentos o partículas por causa de algún deterioro en el concreto endurecido.

Estas desintegraciones son roturas que se producen en el interior del concreto por tracciones internas que el concreto no puede resistir. Pueden producirse por causas muy diversas. Las acciones de tipo físico que pueden deteriorar al concreto dando

lugar a su desgaste superficial o a su pérdida de integridad o desintegración pueden ser de diferentes tipos tales como: hielo y deshielo; abrasión, cavitación y choques térmicos.

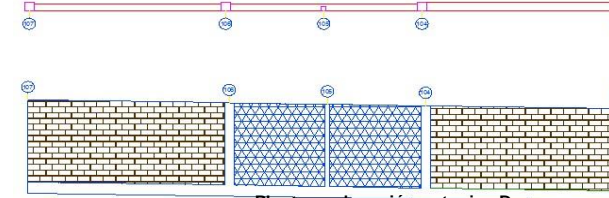
Plano: E-4

PLANO DE ELEVACIÓN TRAMO =4

Evaluación de la Infraestructura: Cerco perimétrico de la residencia y programa de pasos de la Universidad San Cristóbal de Huamanga.
Evaluador: Bach. John Jerry Fernandez Huaman

Planta y elevación exterior D

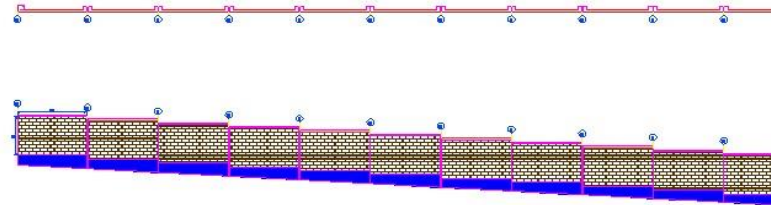
Plano: E-5

PLANO DE ELEVACIÓN TRAMO =5

Evaluación de la Infraestructura: Cerco perimétrico de la residencia y programa de pastos de la Universidad San Cristóbal de Huamanga.
Evaluador: Bach. John Jerry Fernandez Huamanga

Planta y elevación exterior 1

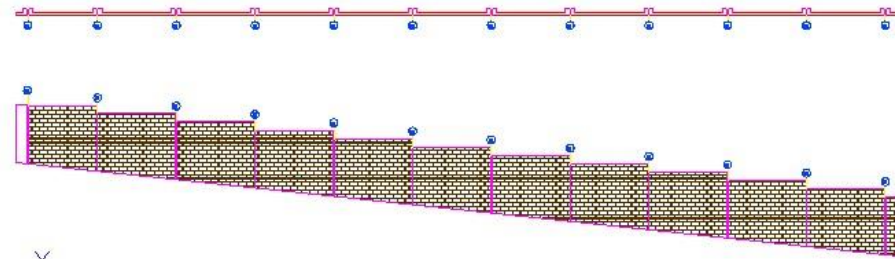
Plano: E-8

Planta y elevación exterior 4

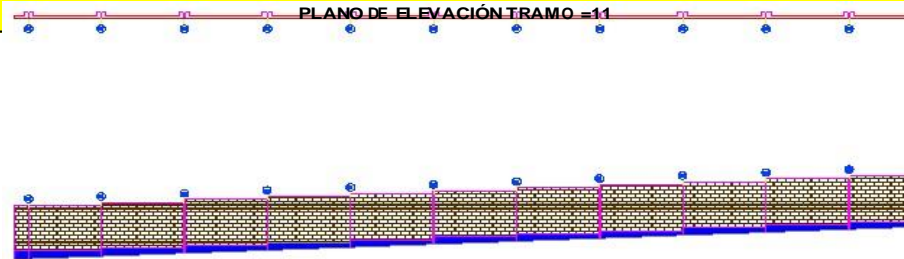
Plano: E-11

Planta y elevación exterior 7

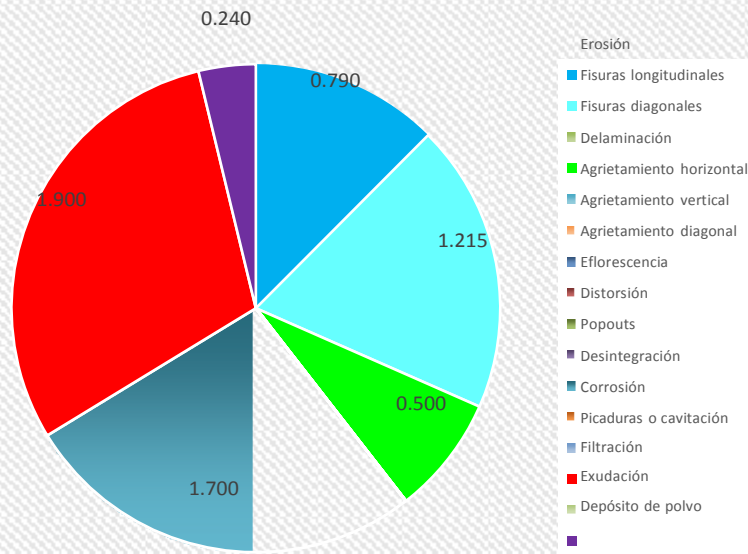
Patologías en columnas (m2)

RESULTADO TRAMO N° 1 EVALUACIÓN TRAMO EXTERNO				
Nº	Tipos de patologías	Patologías en muros (m ²)	Patologías en columnas (m ²)	Patologías en sobrecimientos (m ²)
1	Erosión	10.280	0.790	4.375
2	Fisuras longitudinales	0.295	1.215	0.222
3	Fisuras diagonales	0.000	0.000	0.000
4	Delaminación	0.080	0.500	3.210
5	Agrietamiento horizontal	0.000	0.000	0.000
6	Agrietamiento vertical	0.245	0.000	0.040
7	Agrietamiento diagonal	0.000	0.000	0.015
8	Eflorescencia	0.000	0.000	0.000
9	Distorsión	0.000	0.000	0.750
10	Popouts	0.000	0.000	0.000
11	Desintegración	0.000	1.700	0.000
12	Corrosión	0.000	0.000	0.000
13	Picaduras o cavitación	0.000	0.000	0.000
14	Filtración	14.240	1.900	7.210
15	Exudación	0.000	0.000	0.000
16	Depósito de polvo	0.000	0.240	2.580

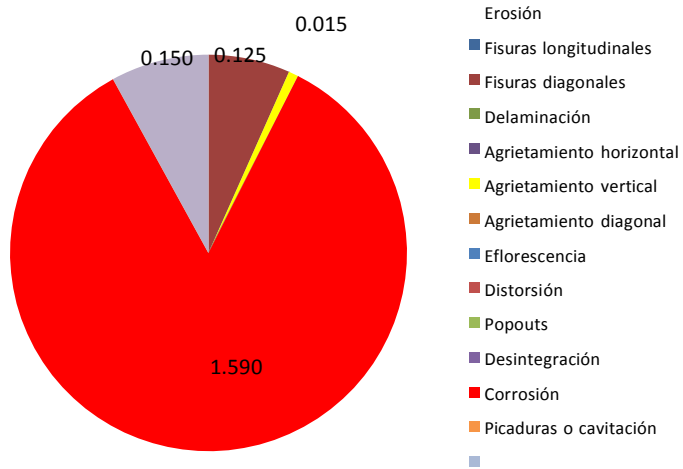
RESULTADO TRAMO N° 2 EVALUACIÓN TRAMO EXTERNO				
Nº	Tipos de patologías	Patologías en muros (m2)	Patologías en columnas (m2)	Patologías en S/Cimiento (m2)
1	Erosión	11.650	0.000	0.000
2	Fisuras longitudinales	0.380	0.125	0.025
3	Fisuras diagonales	0.000	0.000	0.000
4	Delaminación	0.000	0.000	0.000
5	Agrietamiento horizontal	0.000	0.015	0.000
6	Agrietamiento vertical	0.125	0.000	0.020
7	Agrietamiento diagonal	0.000	0.000	0.000
8	Eflorescencia	0.000	0.000	0.000
9	Distorsión	0.000	0.000	0.000
10	Popouts	0.000	0.000	0.000
11	Desintegración	0.000	1.590	0.000
12	Corrosión	0.000	0.000	0.000
13	Picaduras o cavitación	0.000	0.000	0.000
14	Filtración	7.680	0.000	0.000
15	Exudación	0.000	0.000	0.000
16	Depósito de polvo	15.402	0.150	3.500

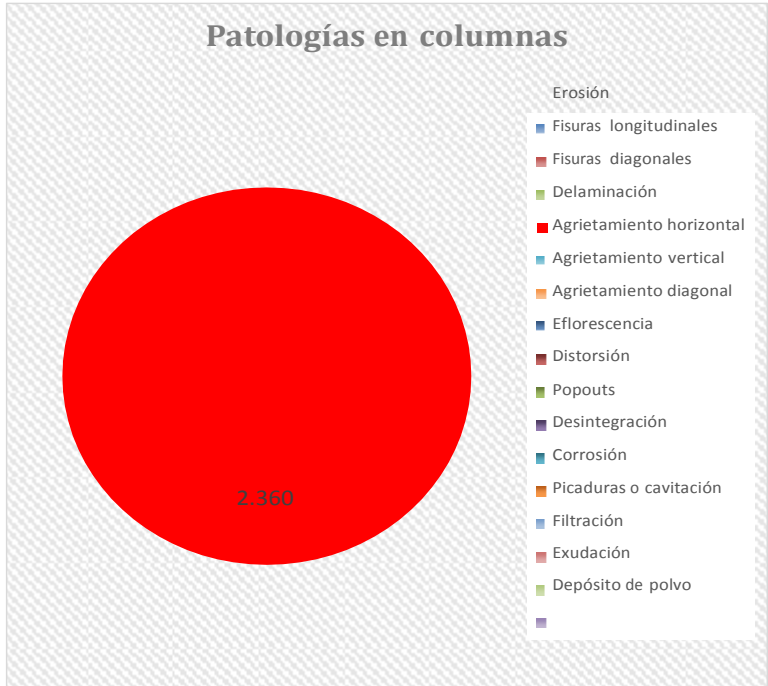
RESULTADO TRAMO N° 5 EVALUACIÓN TRAMO EXTERNO				
Nº	Tipos de patologías	Patologías en muros (m2)	Patologías en columnas (m2)	Patologías en Sobrecimientos (m2)
1	Erosión	13.050	0.000	0.160
2	Fisuras longitudinales	0.320	0.000	0.025
3	Fisuras diagonales	0.000	0.000	0.000
4	Delaminación	0.000	2.360	4.300
5	Agrietamiento horizontal	0.000	0.000	0.000
6	Agrietamiento vertical	0.000	0.000	0.000
7	Agrietamiento diagonal	0.140	0.000	0.000
8	Eflorescencia	0.000	0.000	0.000
9	Distorsión	0.000	0.000	0.000
10	Popouts	0.000	0.000	0.000
11	Desintegración	3.660	0.000	0.000
12	Corrosión	0.000	0.000	0.000
13	Picaduras o cavitación	0.000	0.000	0.000
14	Filtración	7.980	0.000	0.000
15	Exudación	0.000	0.000	0.000
16	Depósito de polvo	3.960	0.000	0.800

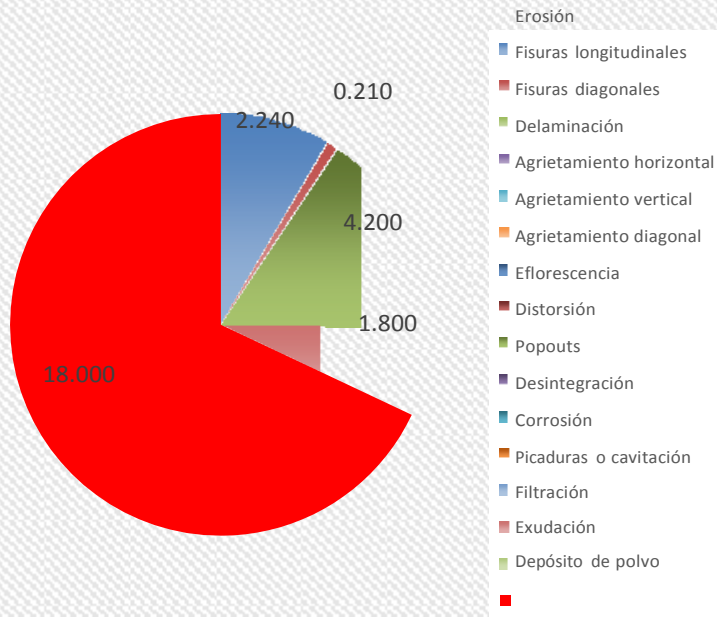
RESULTADO TRAMO N° 9 EVALUACIÓN TRAMO EXTERNO				
Nº	Tipos de patologías	Patologías en muros (m2)	Patologías en columnas (m2)	Patologías en vigas (m2)
1	Erosión	2.240	0.000	1.500
2	Fisuras longitudinales	0.210	0.000	0.000
3	Fisuras diagonales	0.000	0.000	0.000
4	Delaminación	0.000	0.000	0.000
5	Agrietamiento horizontal	0.000	0.000	0.000
6	Agrietamiento vertical	0.000	0.000	0.000
7	Agrietamiento diagonal	0.025	0.000	0.000
8	Eflorescencia	0.000	0.000	0.000
9	Distorsión	4.200	0.000	0.000
10	Popouts	0.000	0.000	0.000
11	Desintegración	0.000	0.000	0.000
12	Corrosión	0.000	0.000	0.000
13	Picaduras o cavitación	0.000	0.000	0.000
14	Filtración	1.800	0.000	0.000
15	Exudación	0.000	0.000	0.000
16	Depósito de polvo	18.000	0.000	0.000

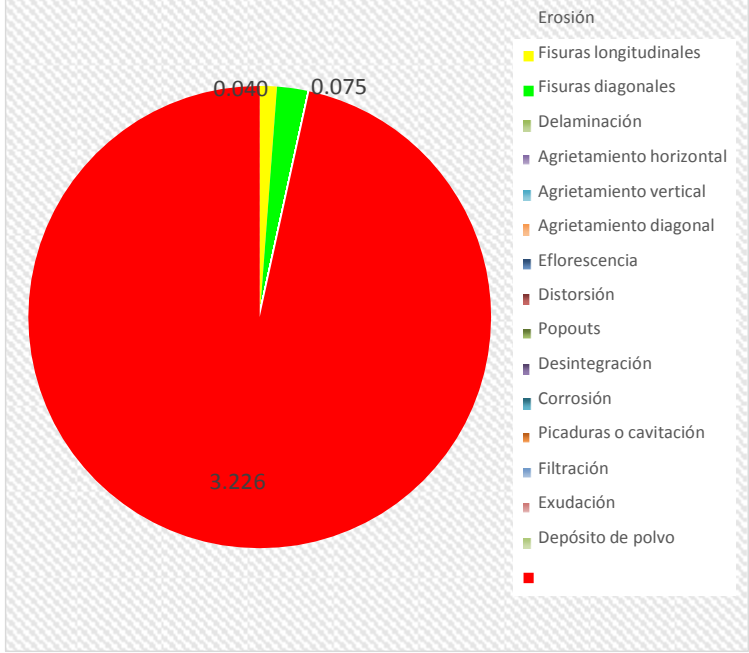
Patologías en sobrecimientos (m2)

RESULTADO TRAMO N° 11 EVALUACIÓN TRAMO EXTERNO				
Nº	Tipos de patologías	Patologías en muros (m2)	Patologías en columnas (m2)	Patologías en vigas (m2)
1	Erosión	22.750	0.000	0.040
2	Fisuras longitudinales	0.105	0.000	0.075
3	Fisuras diagonales	0.000	0.000	0.000
4	Delaminación	0.300	0.000	0.000
5	Agrietamiento horizontal	0.000	0.000	0.000
6	Agrietamiento vertical	0.235	0.000	0.000
7	Agrietamiento diagonal	0.000	0.000	0.000
8	Eflorescencia	0.000	0.000	0.000
9	Distorsión	0.000	0.000	0.000
10	Popouts	0.000	0.000	0.000
11	Desintegración	0.000	0.000	0.000
12	Corrosión	0.000	0.000	0.000
13	Picaduras o cavitación	0.000	0.000	0.000
14	Filtración	11.100	0.000	0.000
15	Exudación	0.000	0.000	0.000
16	Depósito de polvo	1.450	0.000	3.226

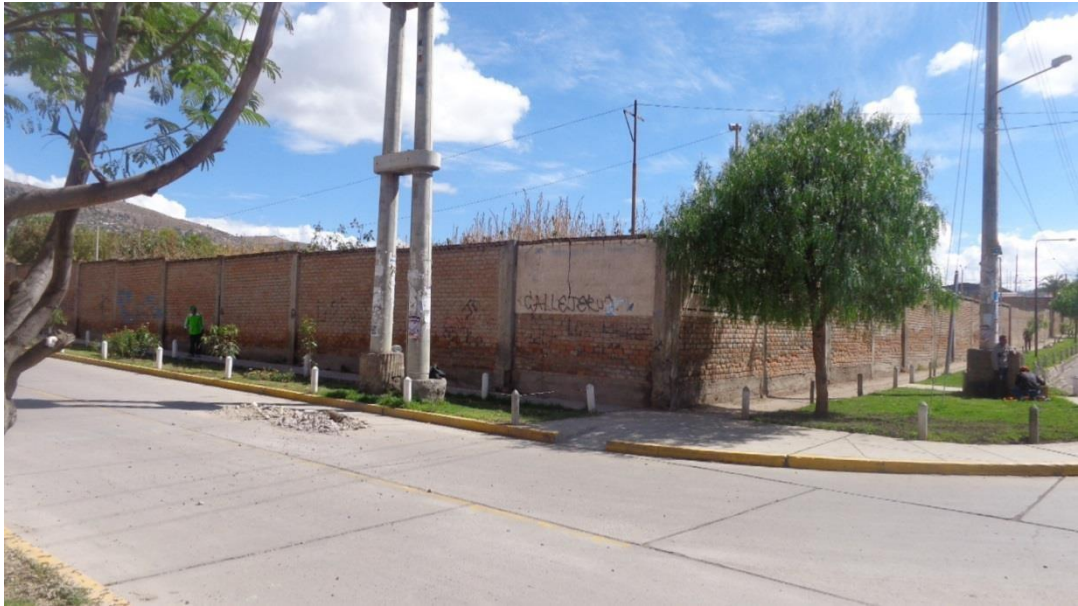
FOTO N° 01.-Perspectiva del Cerco perimétrico de la residencia de la Universidad Nacional de san Cristóbal de Huamanga.

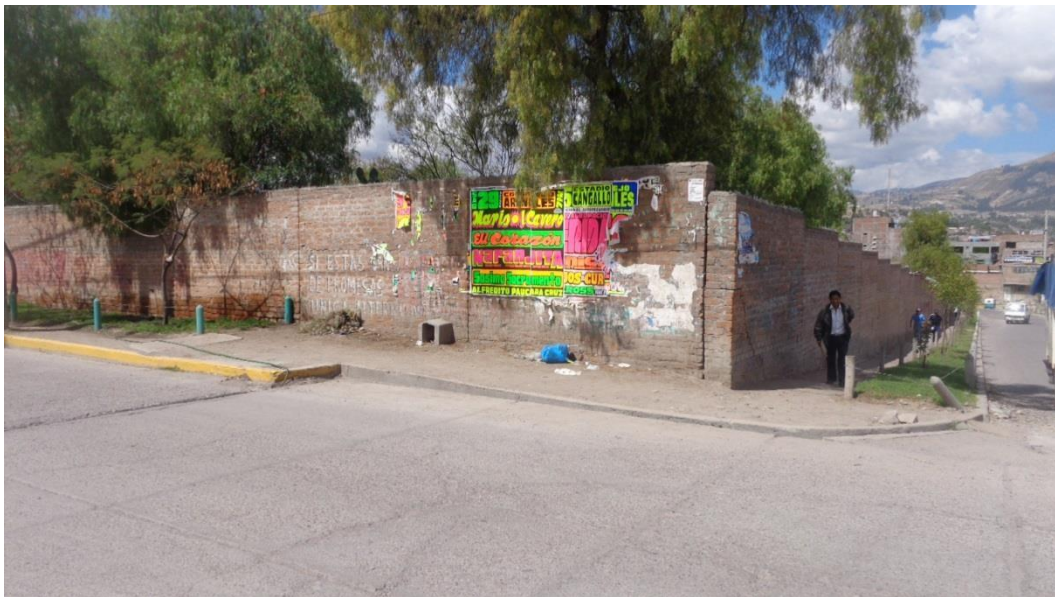
FOTO N° 02.-Perspectiva del Cerco perimétrico de programa de pastos de la Universidad Nacional de san Cristóbal de Huamanga.
