DETERMINACIÓN Y EVALUACIÓN DE LAS
PATOLOGÍAS DEL SISTEMA ESTRUCTURAL DE
ALBAÑILERIA CONFINADA DEL CERCO PERIMÉTRICO DE
LA I. E. N°14782, MARIA TERESA OTOYA ARRESE,
DEL DISTRITO DE SULLANA, PROVINCIA DE
SULLANA, REGION PIURA, MARZO-2017

TESIS PARA OPTAR EL TÍTULO PROFESIONAL DE INGENIERO CIVIL

AUTOR:
KEVEN KENLLY CHAVEZ LÓPEZ

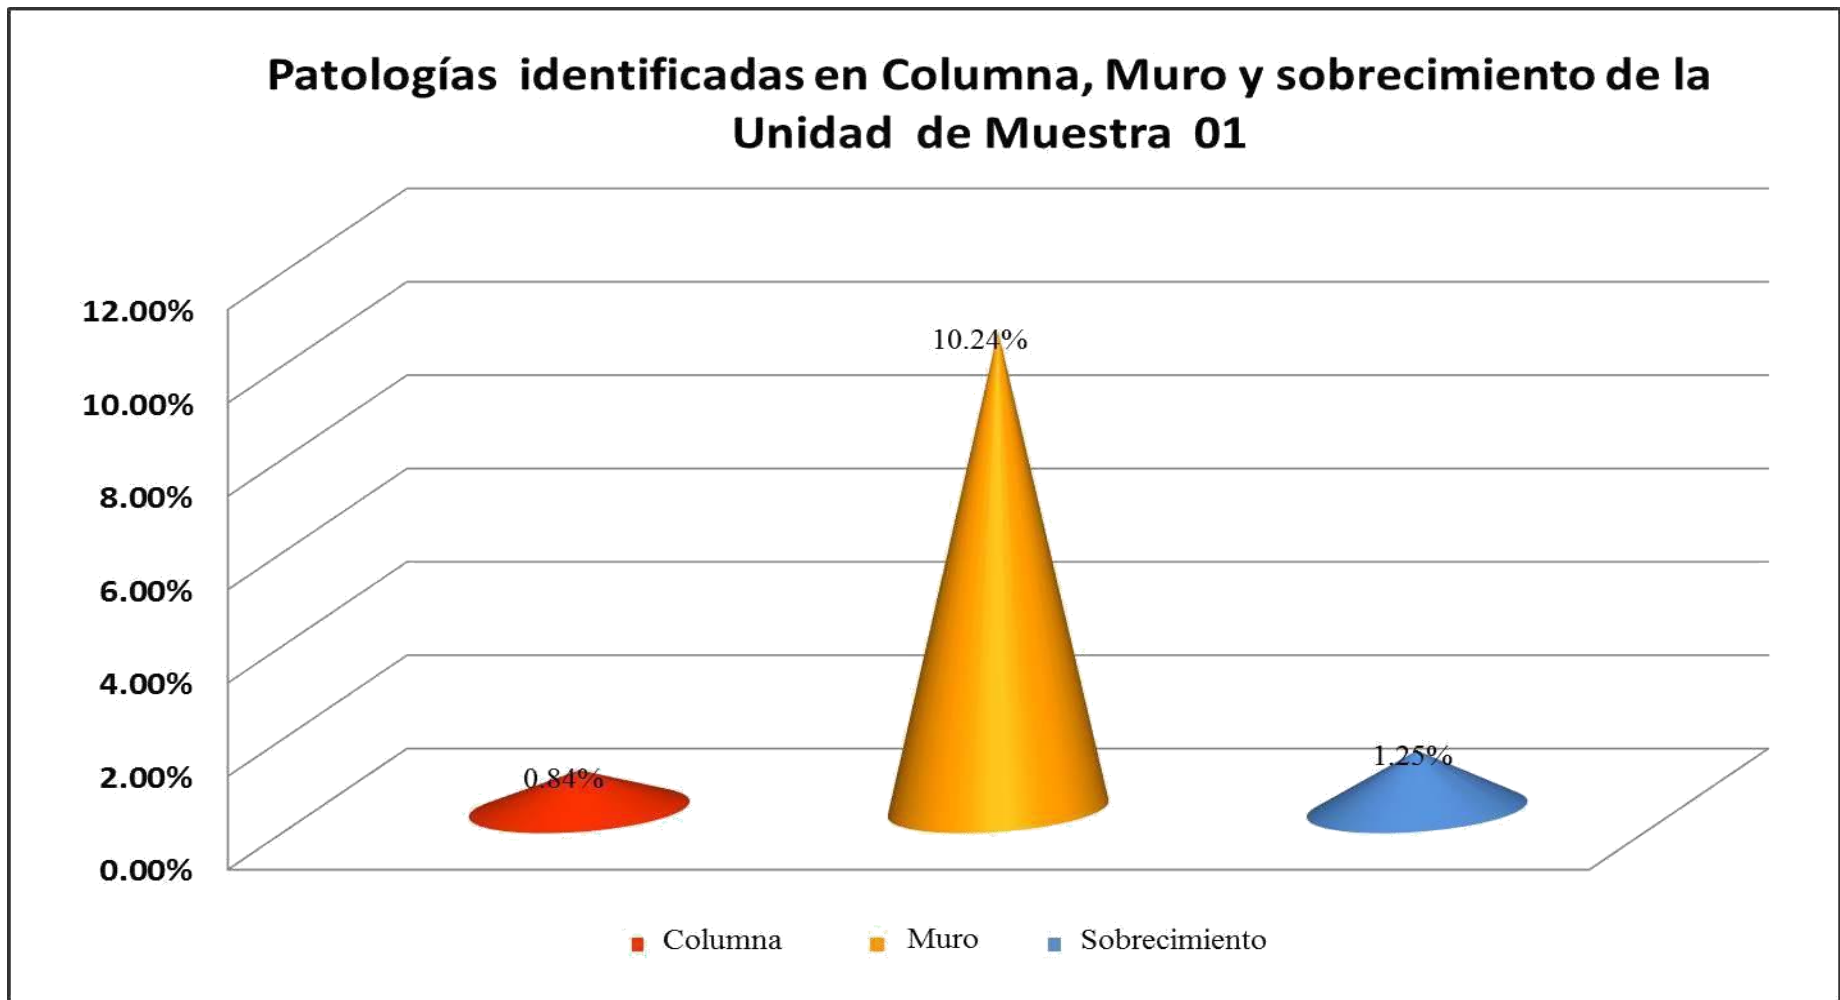
GRAFICA 02: ANALISIS DEL PORCENTAJE DE PATOLOGIAS EN LA UNIDAD DE MUESTRA 01.

Patologías identificadas en Unidad de Muestra 01				
Patologías	Área afectada (m²)	% Área afectada	Área no afectada (m²)	% Área no afectada
1.- Humedad	0.00	0.00%	8.39	87.67%
2.- Suciedad	1.10	11.49%		
3.- Erosión física	0.00	0.00%		
4.- Deformaciones	0.00	0.00%		
5.- Grietas	0.00	0.00%		
6.- Fisuras	0.00	0.00%		
7.- Desprendimientos	0.00	0.00%		
8.- Desintegración	0.00	0.00%		
9.- Erosión Mecánica	0.00	0.00%		
10.- Eflorescencias	0.08	0.84%		
11.- Oxidación-Corrosión	0.00	0.00%		
12.- Erosión Química	0.00	0.00%		
Total	1.18	12.33%

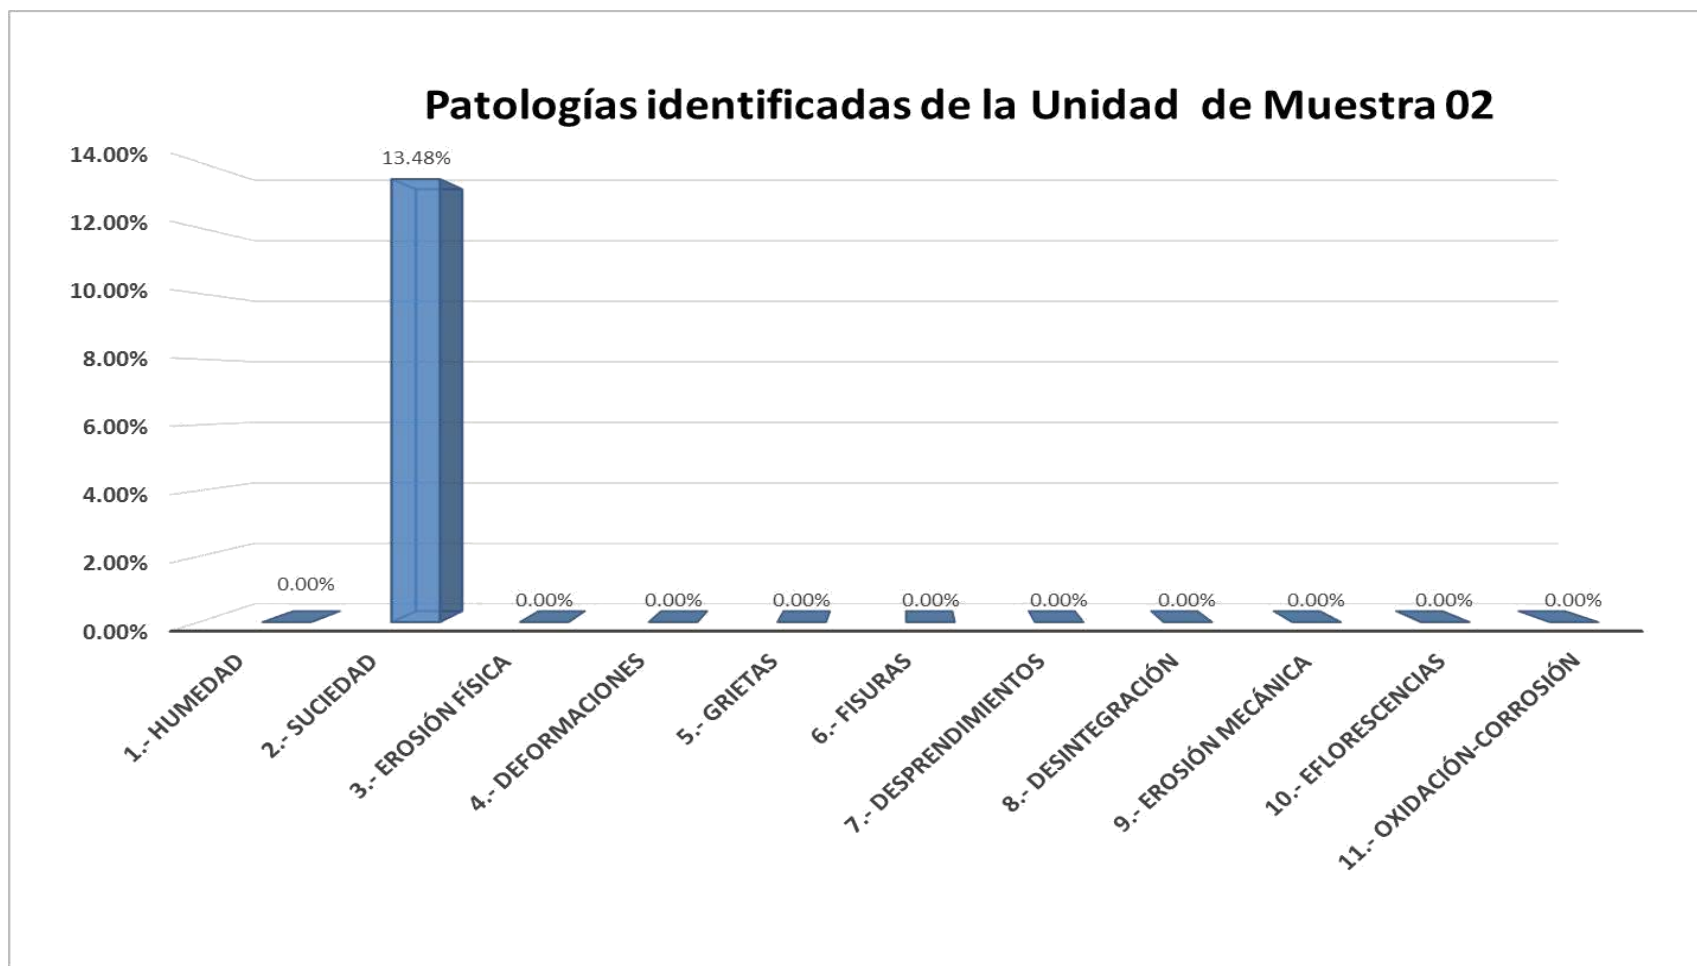
GRAFICA 05: ANALISIS DEL PORCENTAJE DE PATOLOGIAS EN LA UNIDAD DE MUESTRA 02.

Patologías identificadas en Unidad de Muestra 02				
Patologías	Área afectada (m²)	% Área afectada	Área no afectada (m²)	% Área no afectada
1.- Humedad	0.00	0.00%	8.28	86.52%
2.- Suciedad	1.29	13.48%		
3.- Erosión física	0.00	0.00%		
4.- Deformaciones	0.00	0.00%		
5.- Grietas	0.00	0.00%		
6.- Fisuras	0.00	0.00%		
7.- Desprendimientos	0.00	0.00%		
8.- Desintegración	0.00	0.00%		
9.- Erosión Mecánica	0.00	0.00%		
10.- Eflorescencias	0.00	0.00%		
11.- Oxidación-Corrosión	0.00	0.00%		
12.- Erosión Química	0.00	0.00%		
Total	1.29	13.48%

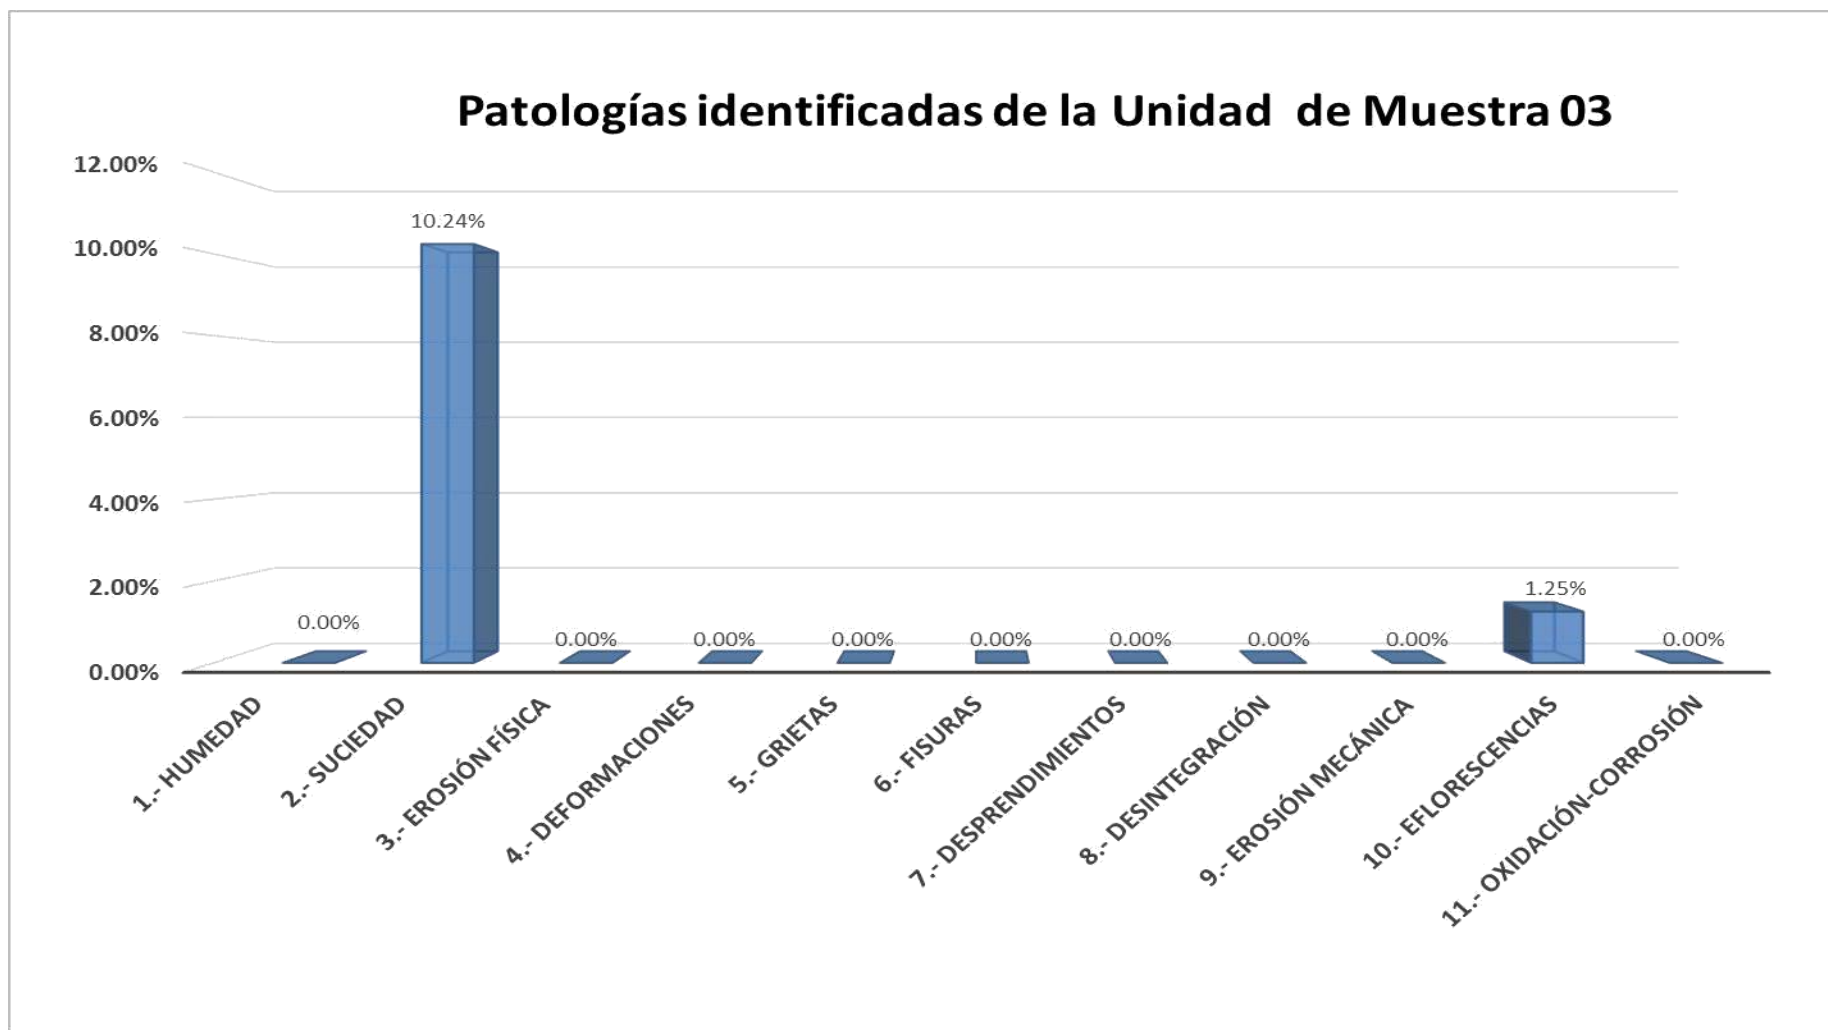
GRAFICA 08: ANALISIS DEL PORCENTAJE DE PATOLOGIAS EN LA UNIDAD DE MUESTRA 03.

Patologías identificadas en Unidad de Muestra 03				
Patologías	Área afectada (m²)	% Área afectada	Área no afectada (m²)	% Área no afectada
1.- Humedad	0.00	0.00%	8.47	88.51%
2.- Suciedad	0.98	10.24%		
3.- Erosión física	0.00	0.00%		
4.- Deformaciones	0.00	0.00%		
5.- Grietas	0.00	0.00%		
6.- Fisuras	0.00	0.00%		
7.- Desprendimientos	0.00	0.00%		
8.- Desintegración	0.00	0.00%		
9.- Erosión Mecánica	0.00	0.00%		
10.- Eflorescencias	0.12	1.25%		
11.- Oxidación-Corrosión	0.00	0.00%		
12.- Erosión Química	0.00	0.00%		
Total	1.10	11.49%

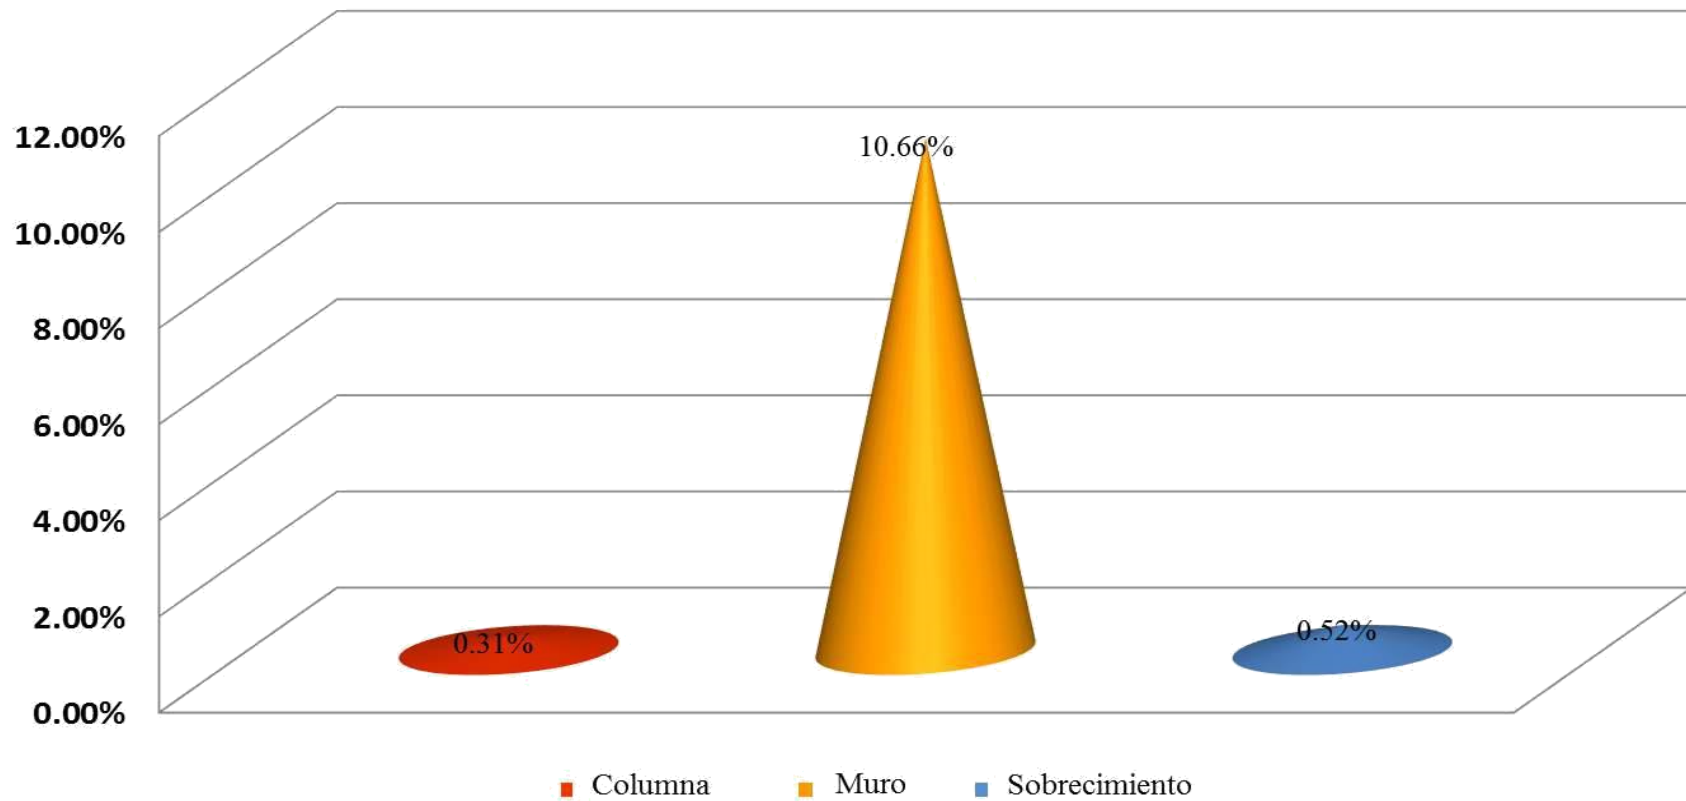
GRAFICA 09: PATOLOGIAS IDENTIFICADAS EN COLUMNA, MURO Y SOBRECIMIENTO DE LA UNIDAD DE MUESTRA 03.

Patologías identificadas en Columna, Muro y sobrecimiento de la Unidad de Muestra 03

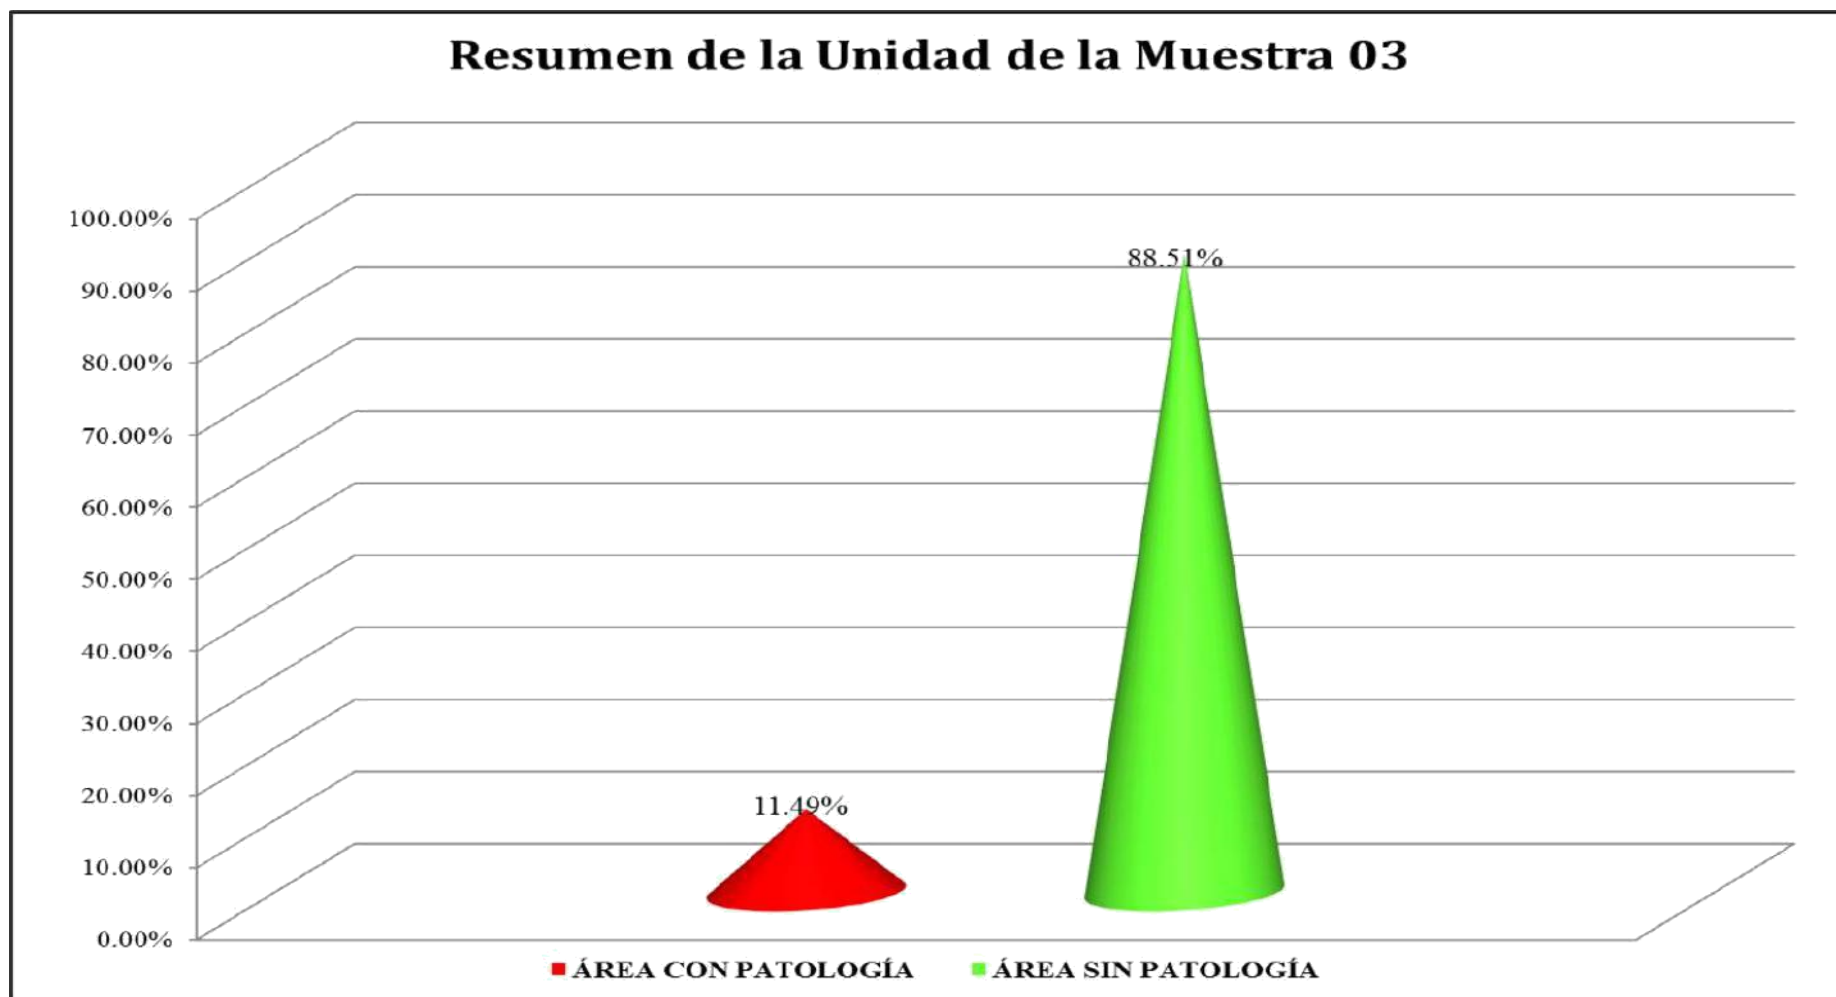
GRAFICA 10: RESUMEN DE LA UNIDAD DE MUESTRA 03.

Resumen de la Unidad de la Muestra 03

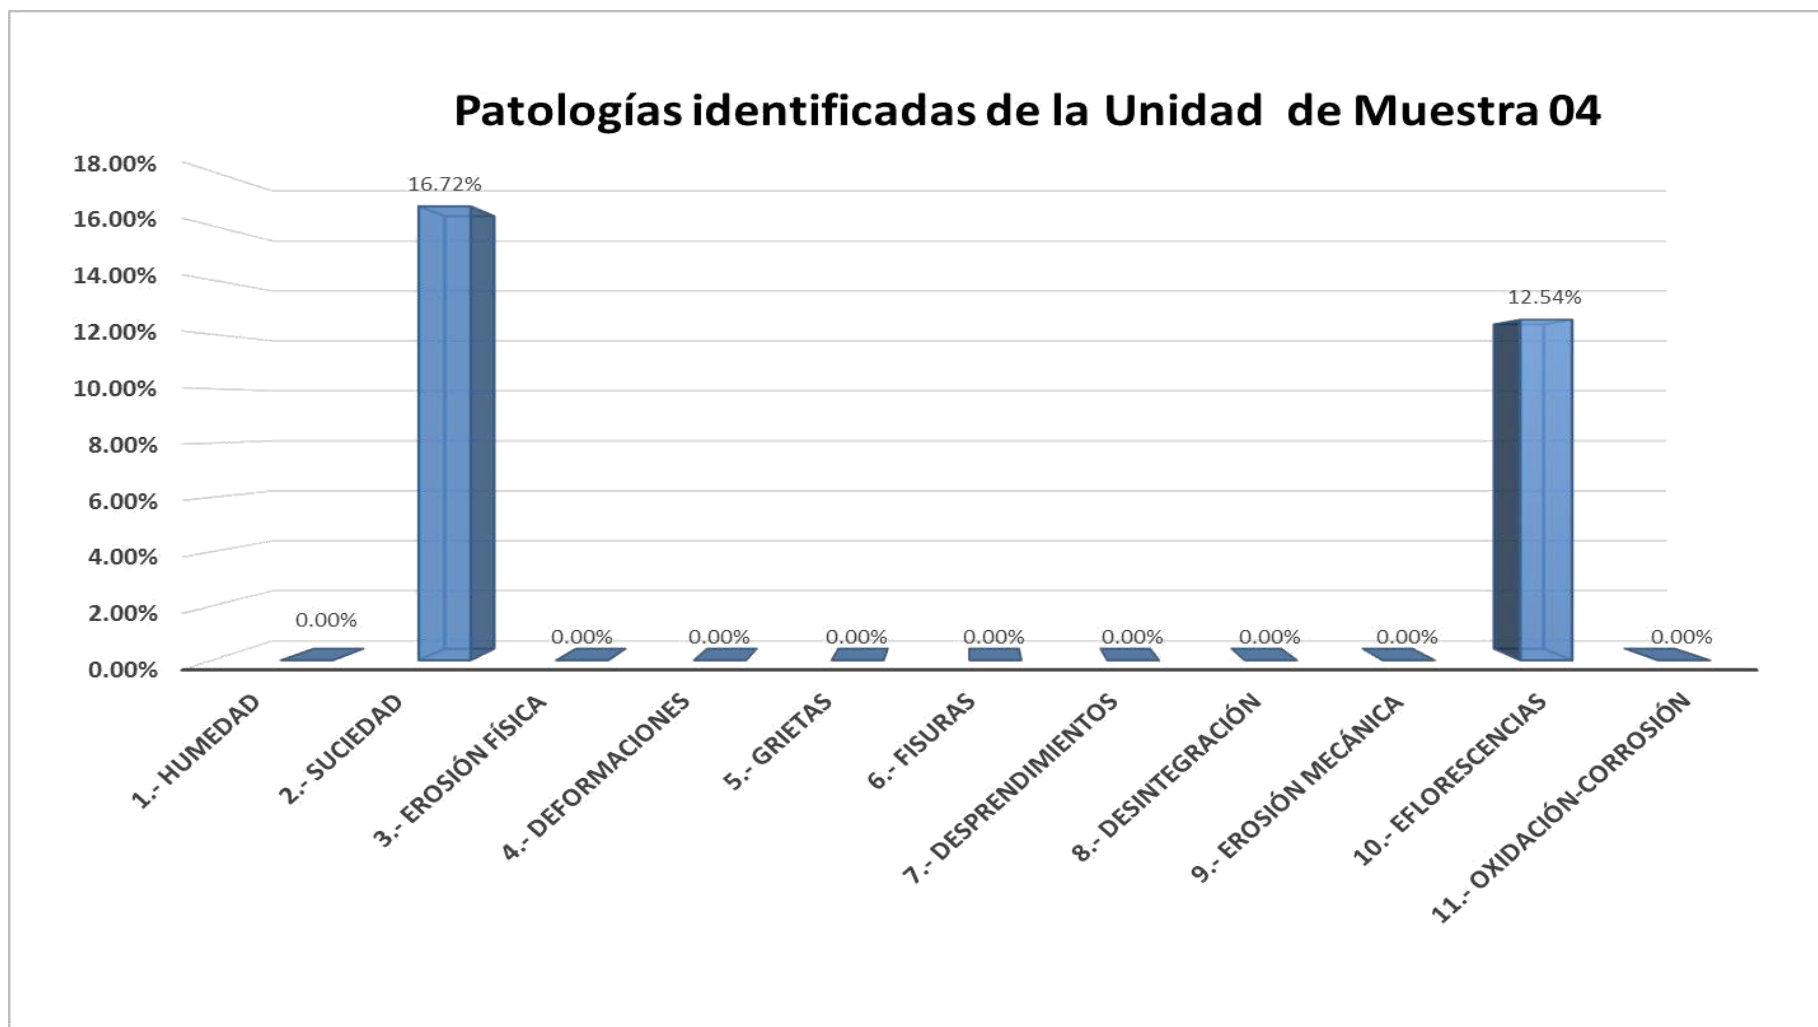
GRAFICA 11: ANALISIS DEL PORCENTAJE DE PATOLOGIAS EN LA UNIDAD DE MUESTRA 04.

Patologías identificadas en Unidad de Muestra 04				
Patologías	Área afectada (m²)	% Área afectada	Área no afectada (m²)	% Área no afectada
1.- Humedad	0.00	0.00%	6.77	70.74%
2.- Suciedad	1.60	16.72%		
3.- Erosión física	0.00	0.00%		
4.- Deformaciones	0.00	0.00%		
5.- Grietas	0.00	0.00%		
6.- Fisuras	0.00	0.00%		
7.- Desprendimientos	0.00	0.00%		
8.- Desintegración	0.00	0.00%		
9.- Erosión Mecánica	0.00	0.00%		
10.- Eflorescencias	1.20	12.54%		
11.- Oxidación-Corrosión	0.00	0.00%		
12.- Erosión Química	0.00	0.00%		
Total	2.80	29.26%

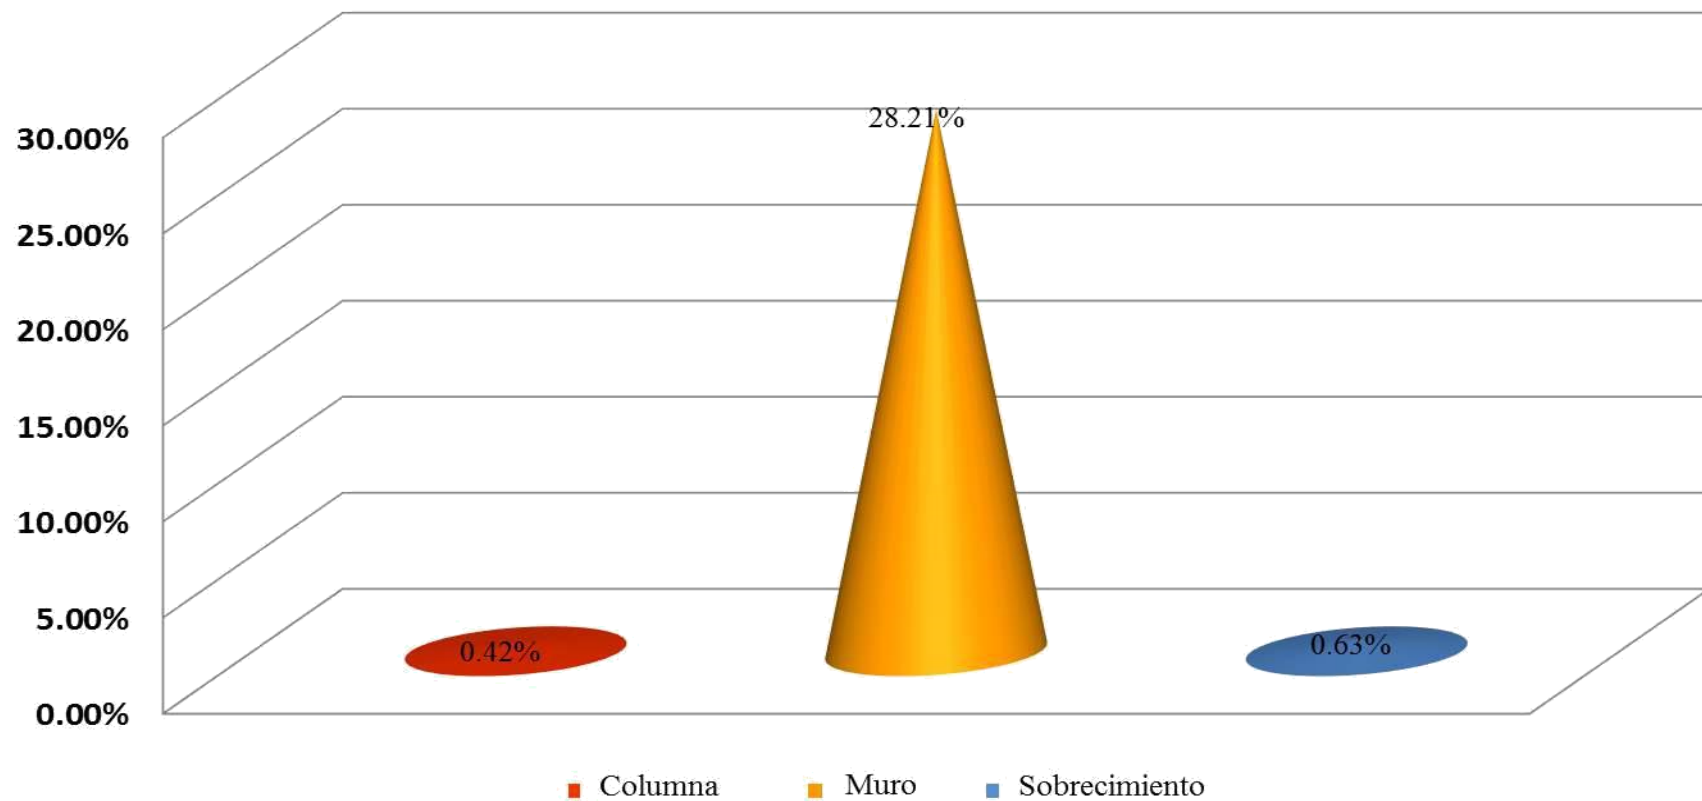
GRAFICA 12: PATOLOGIAS IDENTIFICADAS EN COLUMNA, MURO Y SOBRECIMIENTO DE LA UNIDAD DE MUESTRA 04.

Patologías identificadas en Columna, Muro y sobrecimiento de la Unidad de Muestra 04

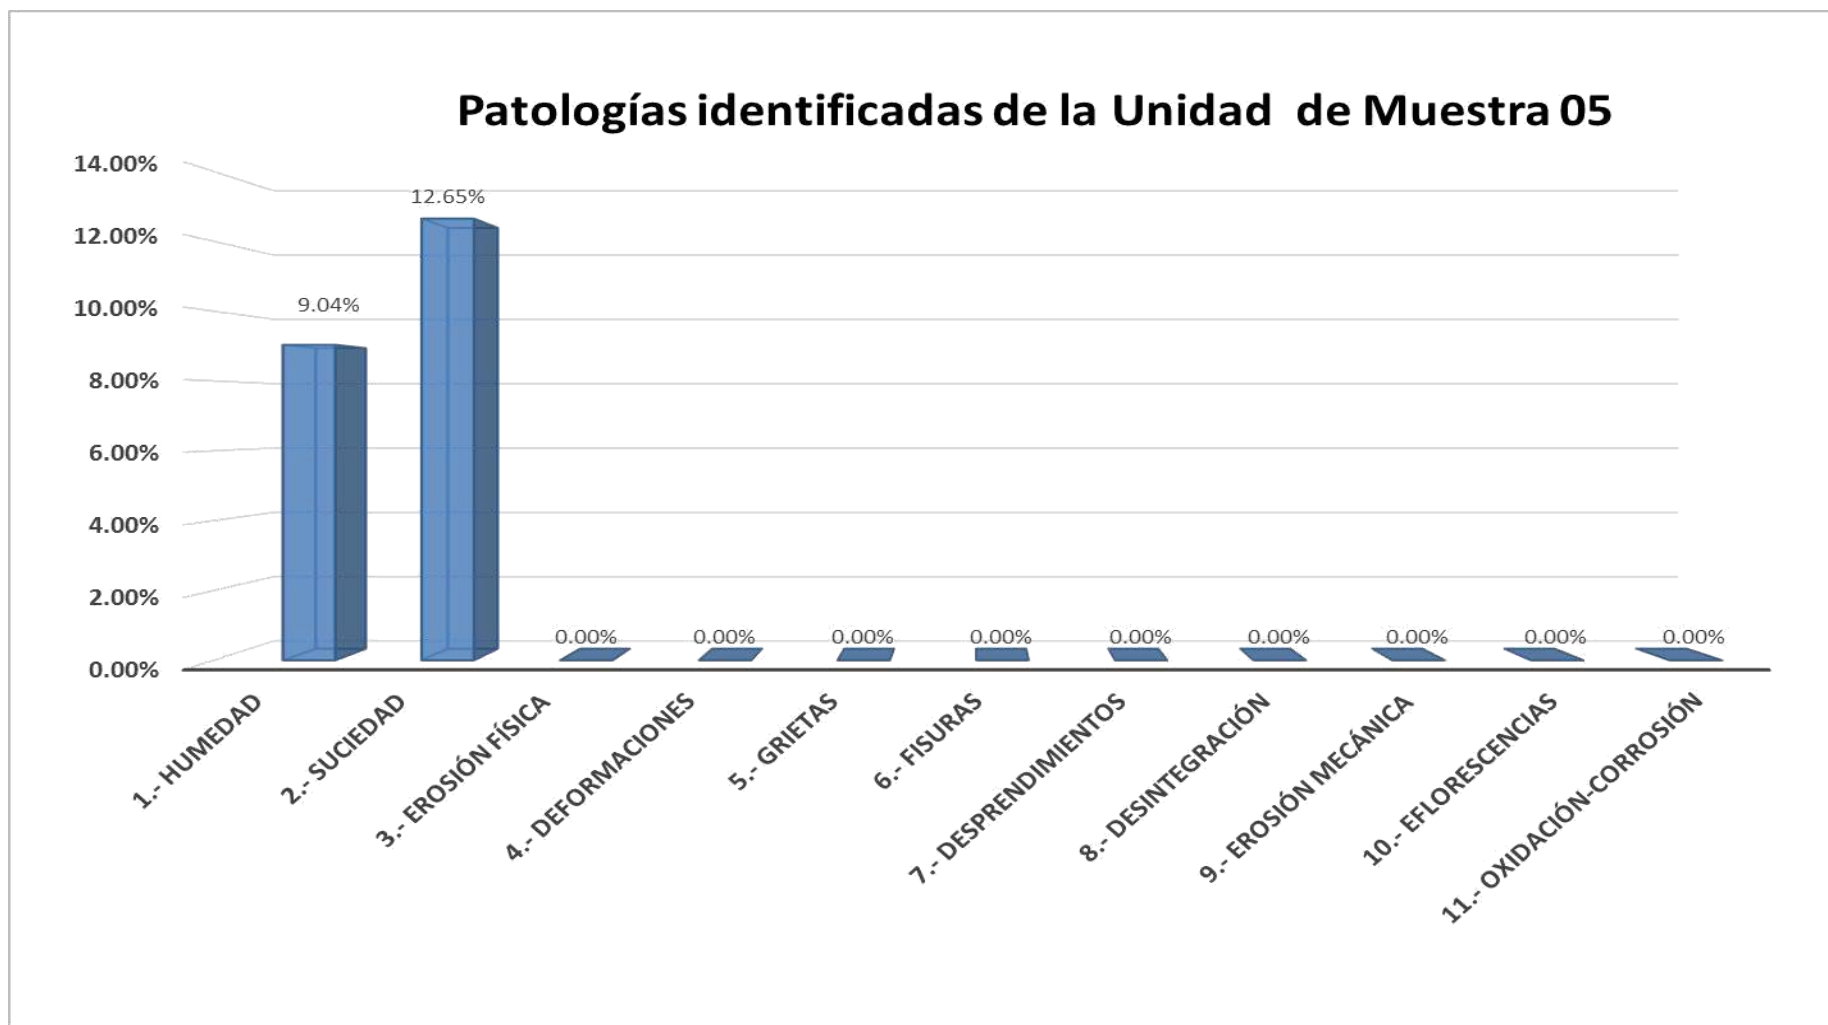
GRAFICA 14: ANALISIS DEL PORCENTAJE DE PATOLOGIAS EN LA UNIDAD DE MUESTRA 05.

Patologías identificadas en Unidad de Muestra 05				
Patologías	Área afectada (m²)	% Área afectada	Área no afectada (m²)	% Área no afectada
1.- Humedad			7.80	78.31%
2.- Suciedad	0.90	9.04%		
3.- Erosión física	1.26	12.65%		
4.- Deformaciones	0.00	0.00%		
5.- Grietas	0.00	0.00%		
6.- Fisuras	0.00	0.00%		
7.- Desprendimientos	0.00	0.00%		
8.- Desintegración	0.00	0.00%		
9.- Erosión Mecánica	0.00	0.00%		
10.- Eflorescencias	0.00	0.00%		
11.- Oxidación-Corrosión	0.00	0.00%		
12.- Erosión Química	0.00	0.00%		
Total	2.16	21.69%

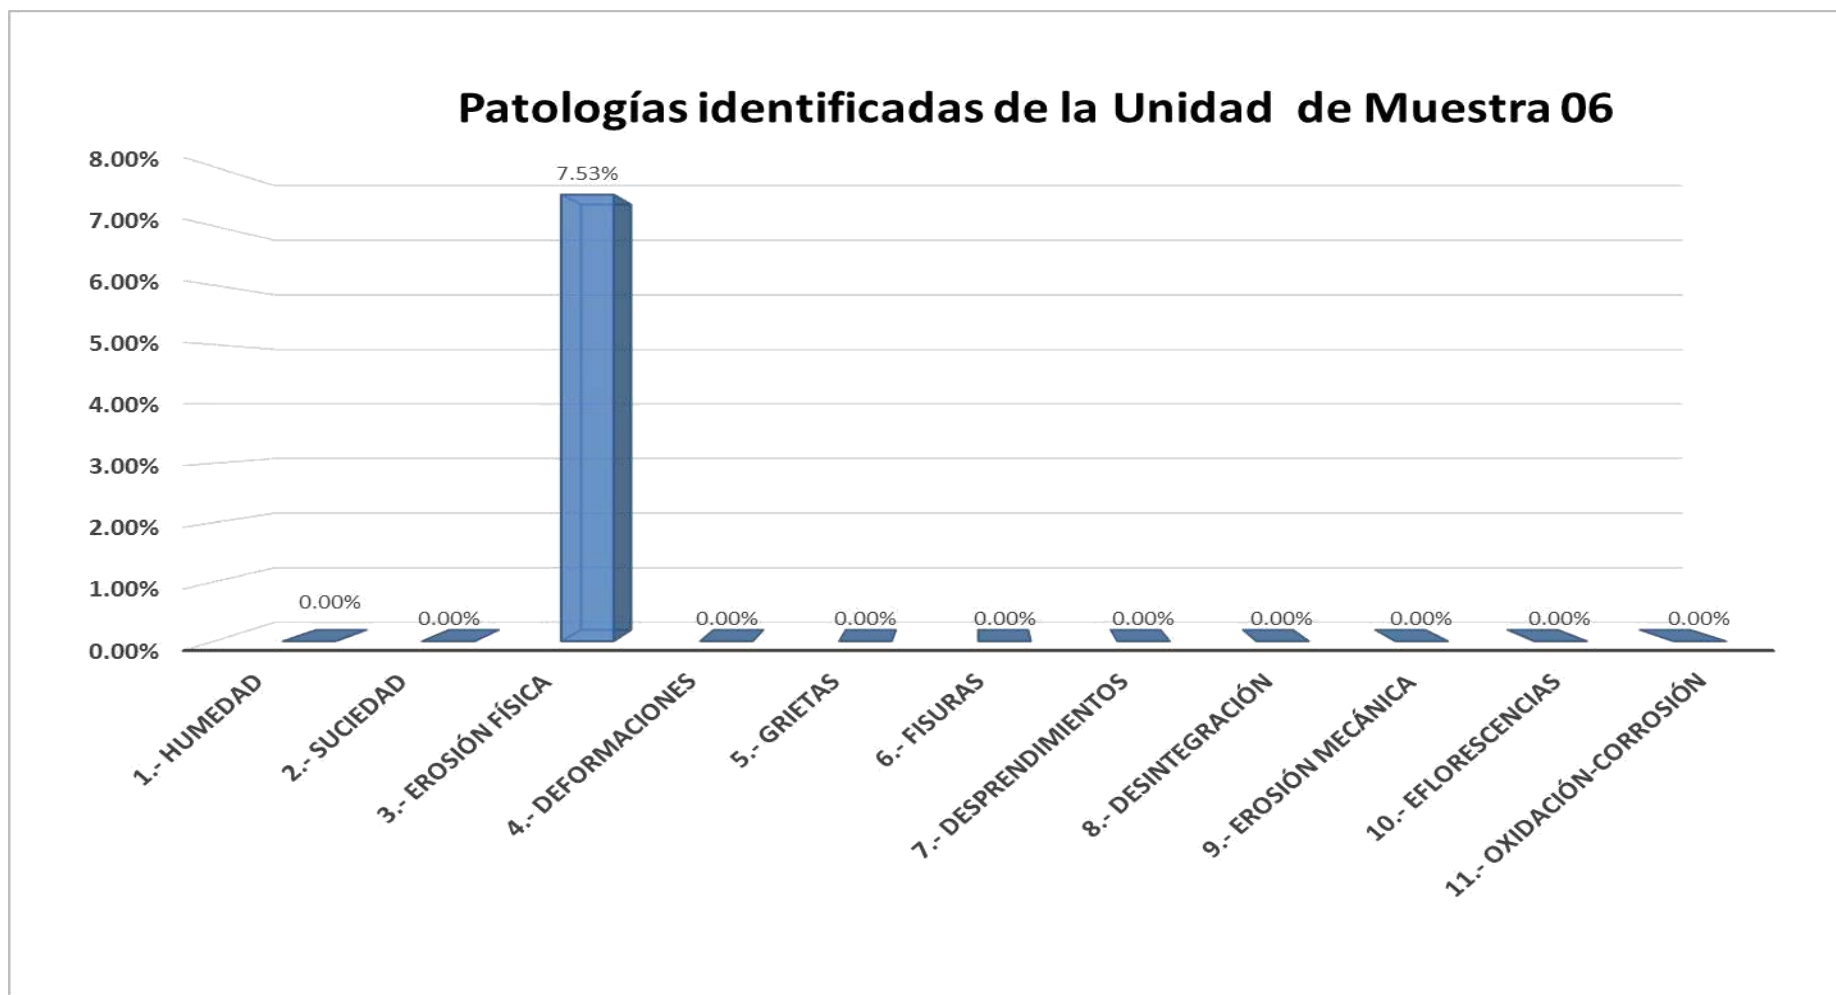
GRAFICA 17: ANALISIS DEL PORCENTAJE DE PATOLOGIAS EN LA UNIDAD DE MUESTRA 06.

Patologías identificadas en Unidad de Muestra 06				
Patologías	Área afectada (m²)	% Área afectada	Área no afectada (m²)	% Área no afectada
1.- Humedad	0.00	0.00%	8.49	85.24%
2.- Suciedad	0.72	0.00%		
3.- Erosión física	0.75	7.53%		
4.- Deformaciones	0.00	0.00%		
5.- Grietas	0.00	0.00%		
6.- Fisuras	0.00	0.00%		
7.- Desprendimientos	0.00	0.00%		
8.- Desintegración	0.00	0.00%		
9.- Erosión Mecánica	0.00	0.00%		
10.- Eflorescencias	0.00	0.00%		
11.- Oxidación-Corrosión	0.00	0.00%		
12.- Erosión Química	0.00	0.00%		
Total	1.47	7.53%

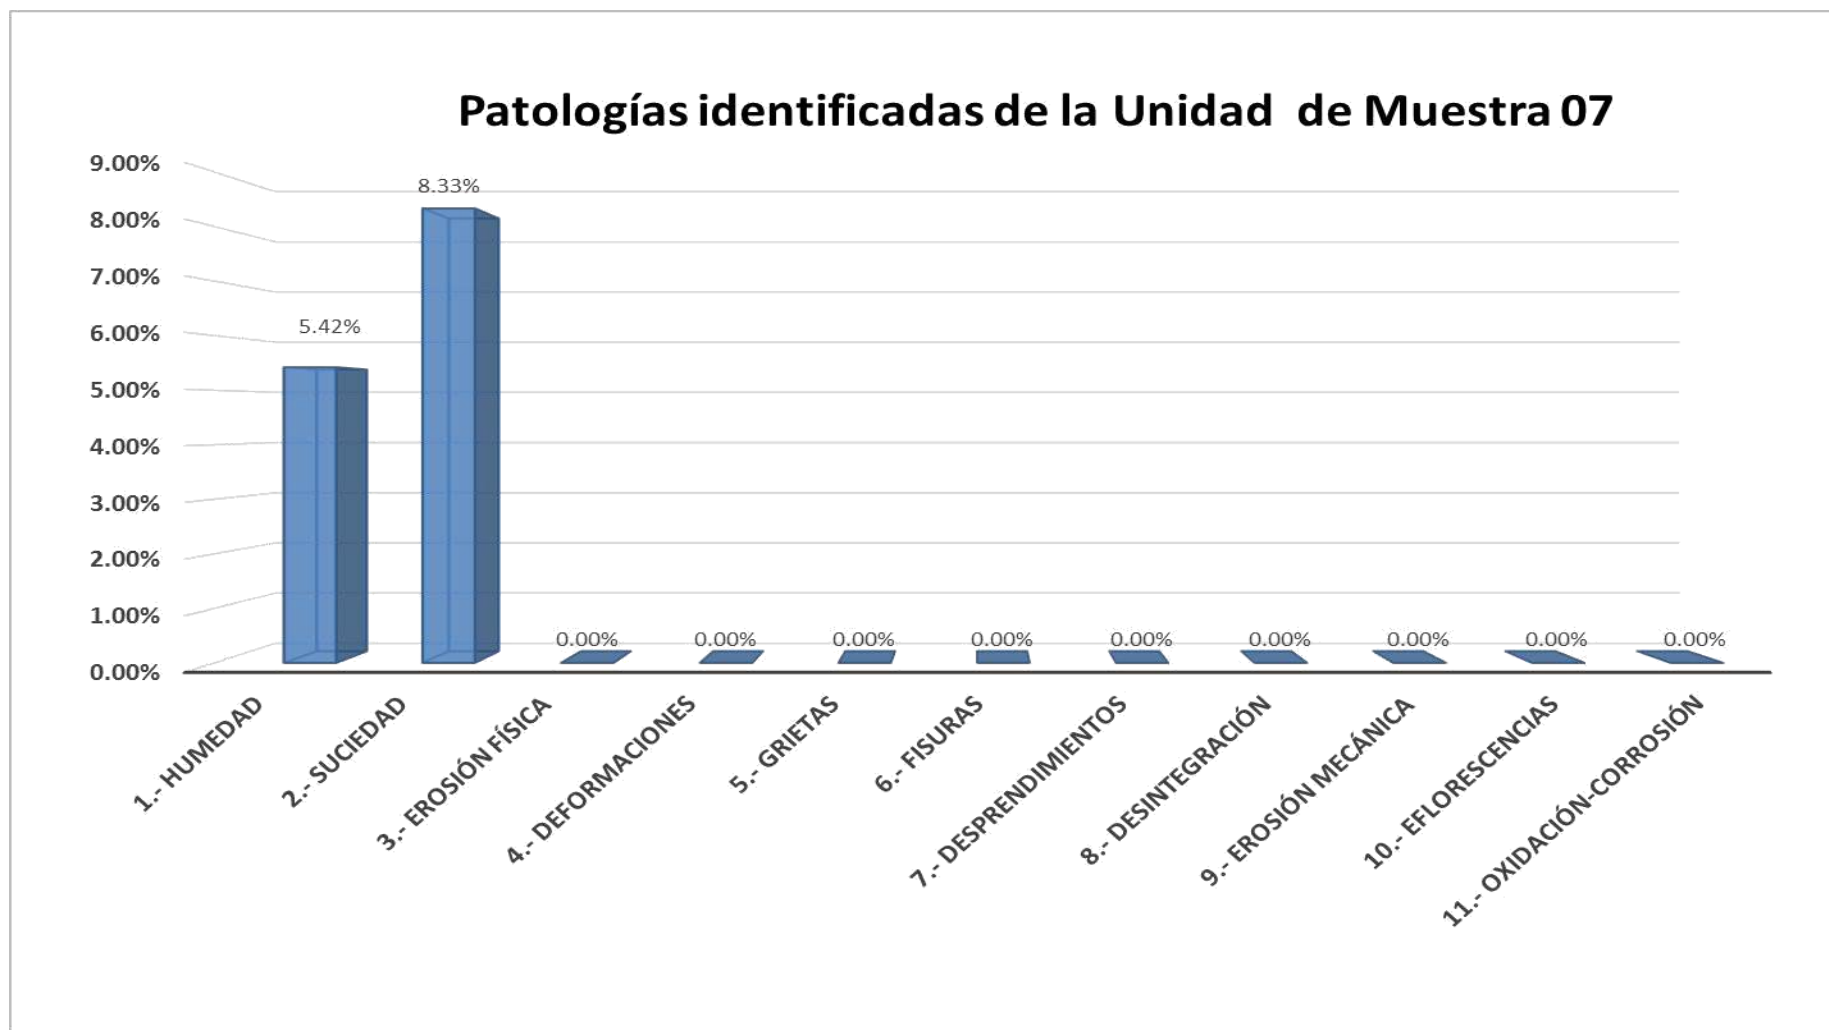
GRAFICA 20: ANALISIS DEL PORCENTAJE DE PATOLOGIAS EN LA UNIDAD DE MUESTRA 07.

Patologías identificadas en Unidad de Muestra 07				
Patologías	Área afectada (m²)	% Área afectada	Área no afectada (m²)	% Área no afectada
1.- Humedad	0.54	5.42%	8.59	86.24%
2.- Suciedad	0.83	8.33%		
3.- Erosión física	0.00	0.00%		
4.- Deformaciones	0.00	0.00%		
5.- Grietas	0.00	0.00%		
6.- Fisuras	0.00	0.00%		
7.- Desprendimientos	0.00	0.00%		
8.- Desintegración	0.00	0.00%		
9.- Erosión Mecánica	0.00	0.00%		
10.- Eflorescencias	0.00	0.00%		
11.- Oxidación-Corrosión	0.00	0.00%		
12.- Erosión Química	0.00	0.00%		
Total	1.37	13.76%

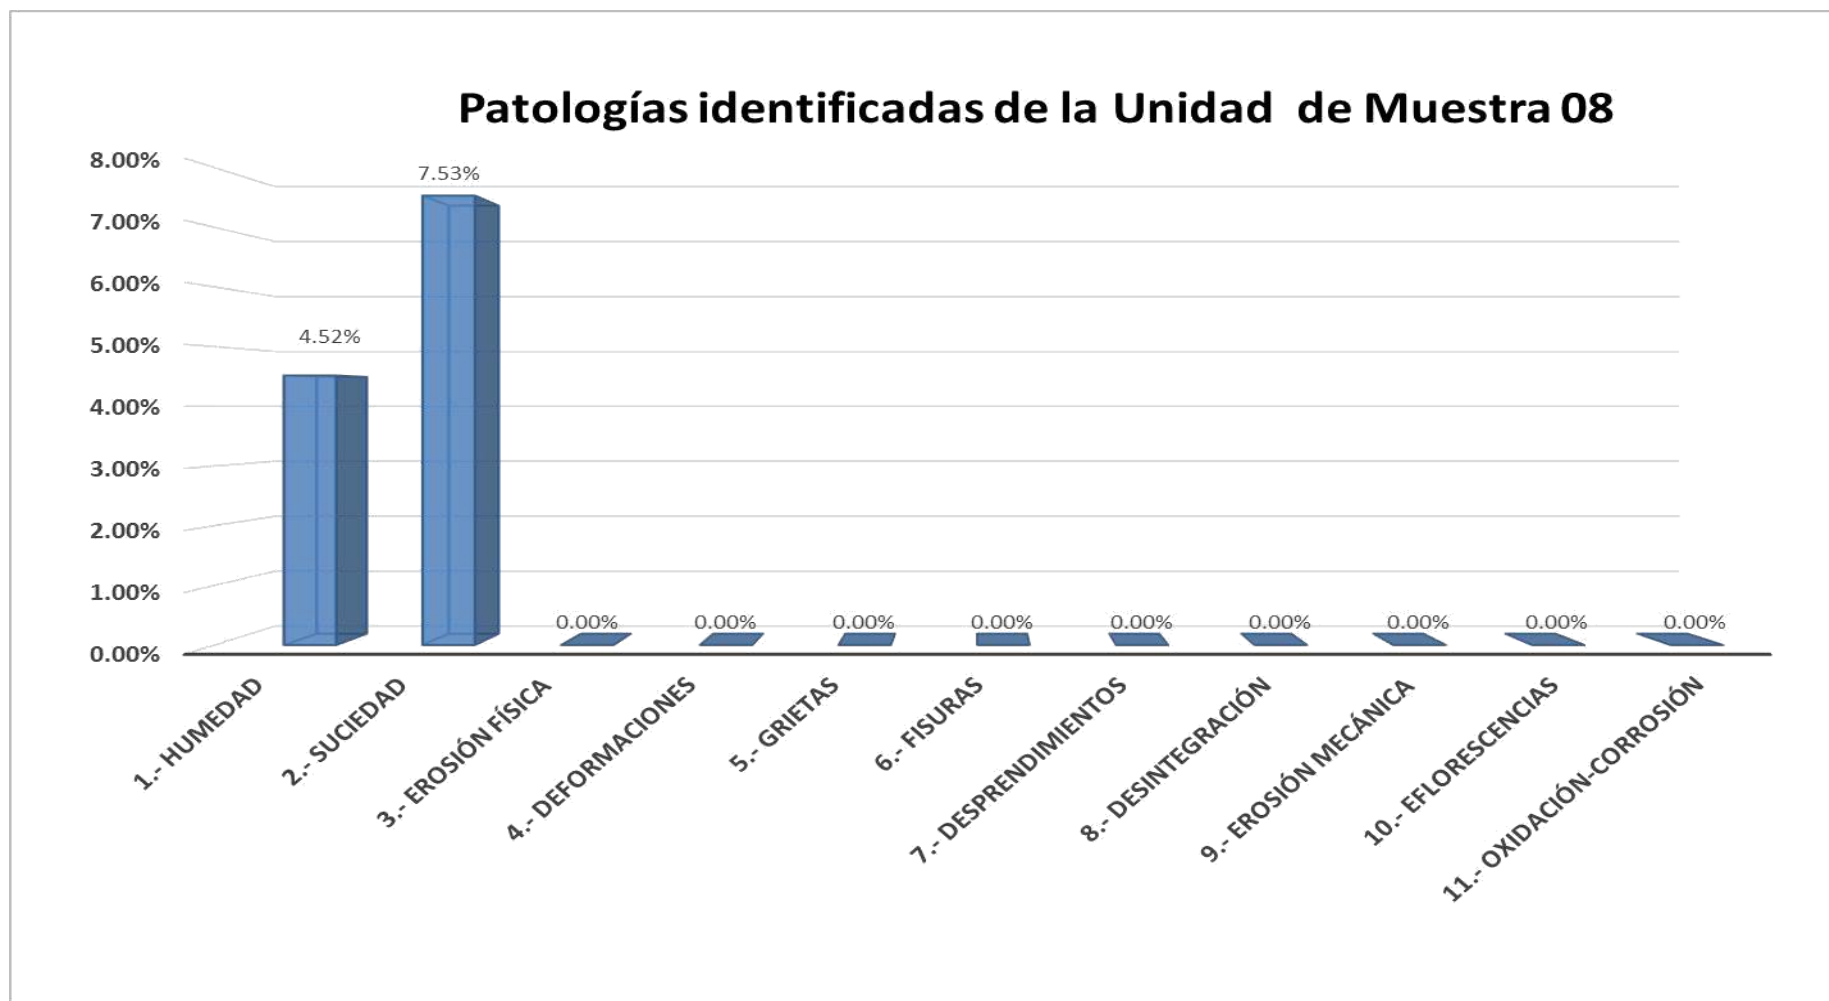
GRAFICA 23: ANALISIS DEL PORCENTAJE DE PATOLOGIAS EN LA UNIDAD DE MUESTRA 08.

Patologías identificadas en Unidad de Muestra 08				
Patologías	Área afectada (m²)	% Área afectada	Área no afectada (m²)	% Área no afectada
1.- Humedad			8.76	87.95%
2.- Suciedad	0.45	4.52%		
3.- Erosión física	0.75	7.53%		
4.- Deformaciones	0.00	0.00%		
5.- Grietas	0.00	0.00%		
6.- Fisuras	0.00	0.00%		
7.- Desprendimientos	0.00 <small>0.00</small>	0.00% <small>0.00%</small>		
8.- Desintegración	0.00	0.00%		
9.- Erosión Mecánica	0.00	0.00%		
10.- Eflorescencias	0.00	0.00%		
11.- Oxidación-Corrosión	0.00	0.00%		
12.- Erosión Química	0.00	0.00%		
Total	1.20	12.05%

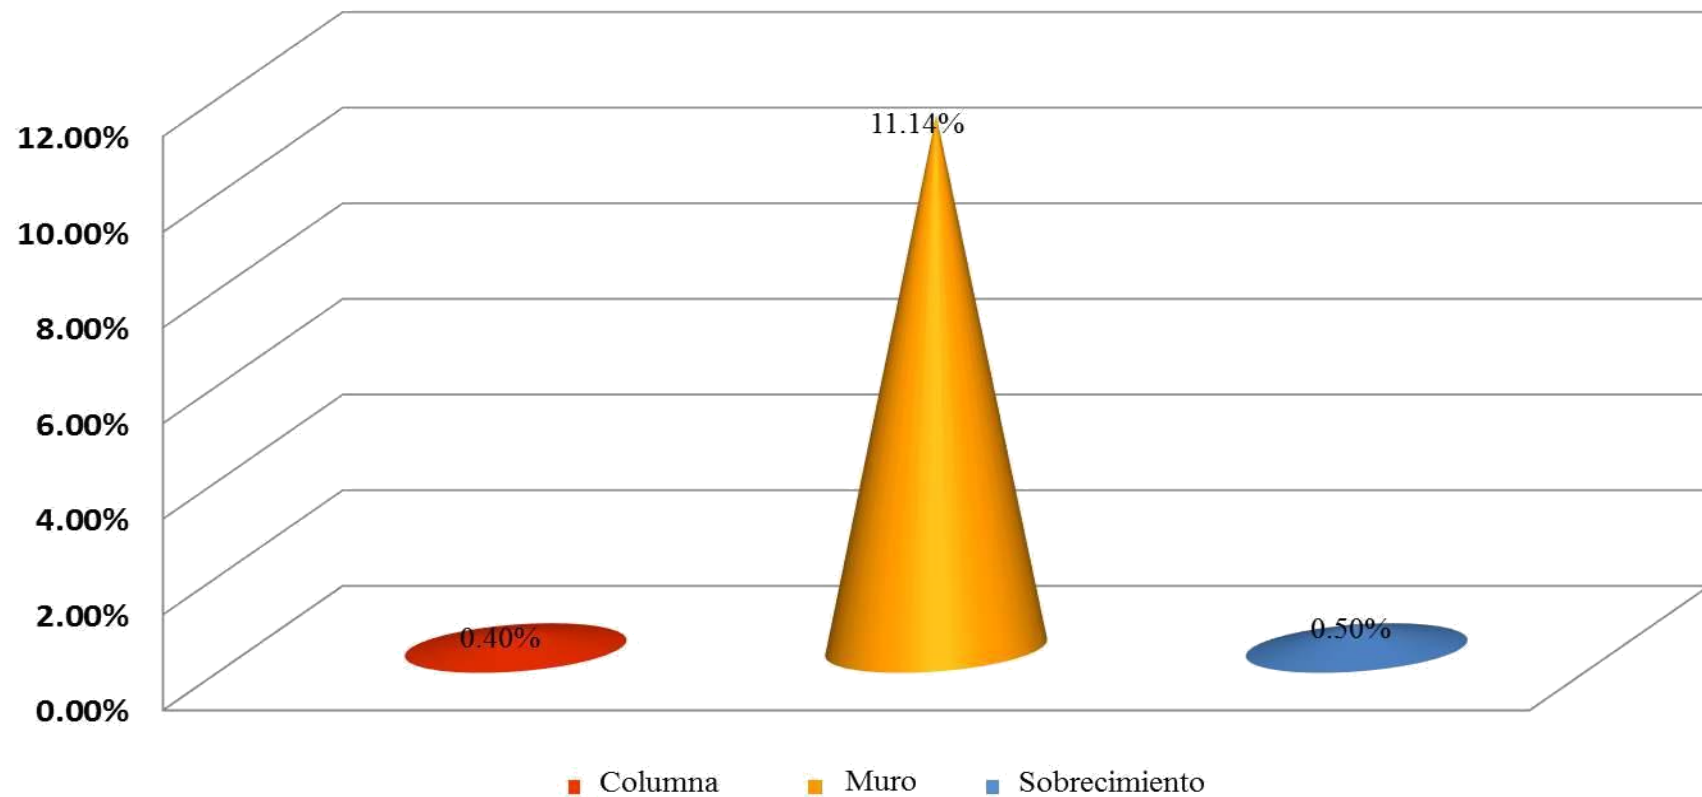
GRAFICA 24: PATOLOGIAS IDENTIFICADAS EN COLUMNA, MURO Y SOBRECIMIENTO DE LA UNIDAD DE MUESTRA 08.

Patologías identificadas en Columna, Muro y sobrecimiento de la Unidad de Muestra 08

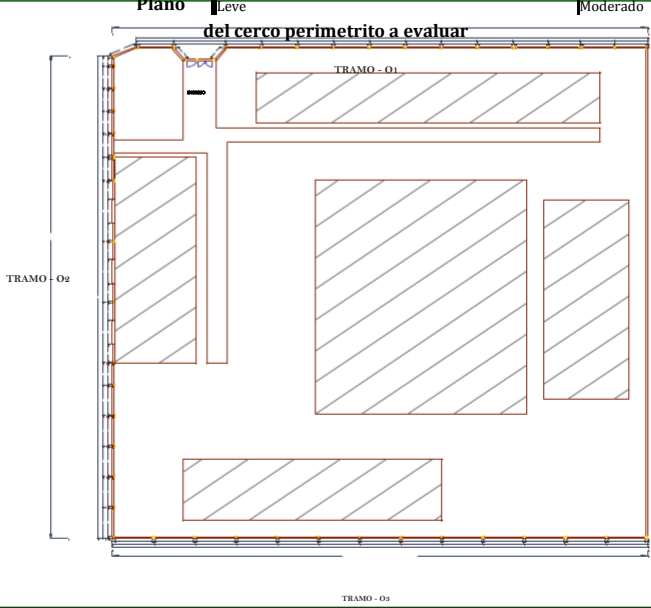
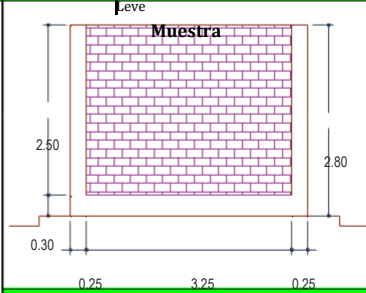
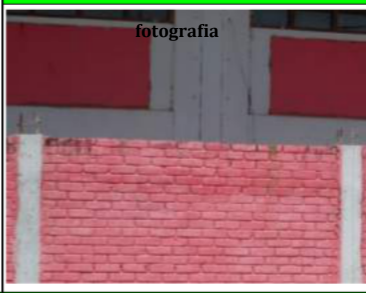
PLANTA DEL CERCO PERIMÉTRICO Esc. 1/50			fotografia

Patologías identificadas en Unidad de Muestra						
Patologías	Columna		Muro		Sobrecimiento	
	Área afectada (m ²)	%Área afectada	Área afectada (m ²)	%Área afectada	Área afectada (m ²)	%Área afectada
1	0.00	0.00%	1.05	12.92%	0.00	0.00%
2	0.04	5.71%	0.30	3.69%	0.05	4.42%
3	0.00	0.00%	0.00	0.00%	0.00	0.00%
4	0.00	0.00%	0.00	0.00%	0.00	0.00%
5	0.00	0.00%	0.00	0.00%	0.00	0.00%
6	0.00	0.00%	0.00	0.00%	0.00	0.00%
7	0.00	0.00%	0.00	0.00%	0.00	0.00%
8	0.00	0.00%	0.00	0.00%	0.00	0.00%
9	0.00	0.00%	0.00	0.00%	0.00	0.00%
10	0.00	0.00%	0.00	0.00%	0.00	0.00%
11	0.00	0.00%	0.00	0.00%	0.00	0.00%
12	0.00	0.00%	0.00	0.00%	0.00	0.00%
Total						
Plano del cerco perimetrico a evaluar
