DETERMINACIÓN Y EVALUACIÓN DE LAS
PATOLOGÍAS DEL SISTEMA ESTRUCTURAL DE
ALBAÑILERIA CONFINADA DEL CERCO PERIMÉTRICO DE
LA I. E. N°14782, MARIA TERESA OTOYA ARRESE,
DEL DISTRITO DE SULLANA, PROVINCIA DE
SULLANA, REGION PIURA, MARZO-2017

TESIS PARA OPTAR EL TÍTULO PROFESIONAL DE INGENIERO CIVIL

AUTOR:
KEVEN KENLLY CHAVEZ LÓPEZ

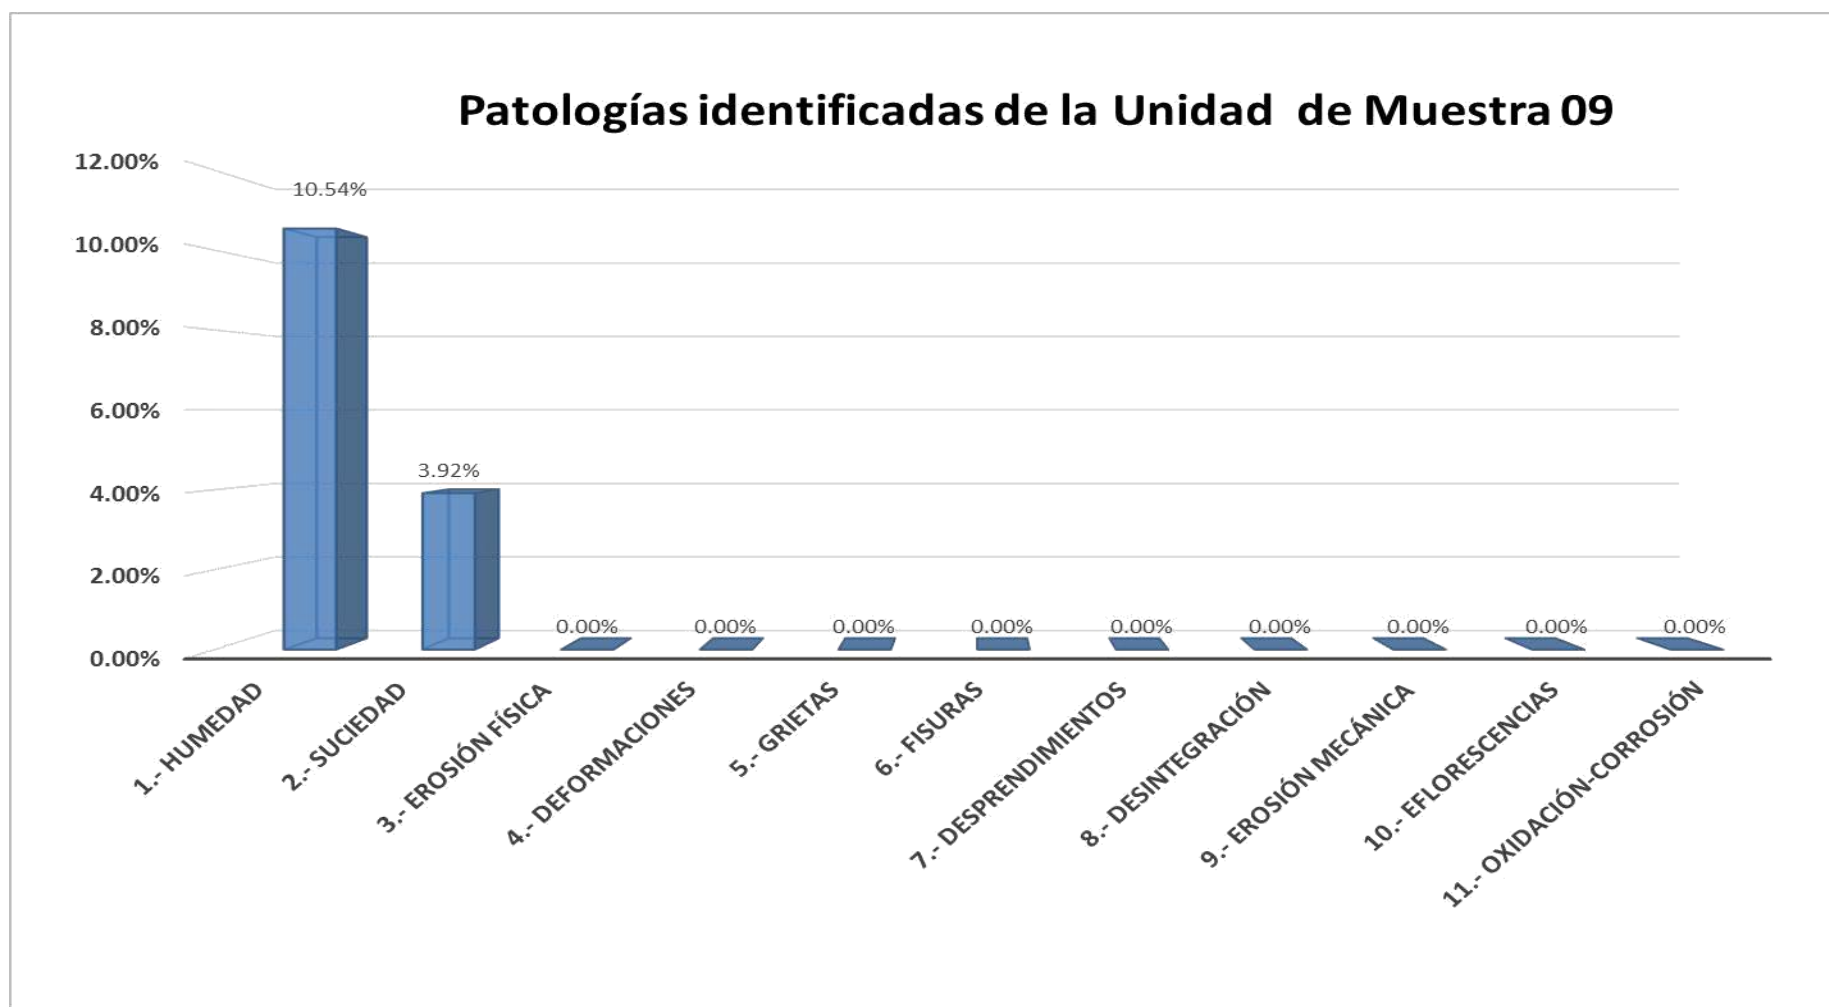
GRAFICA 26: ANALISIS DEL PORCENTAJE DE PATOLOGIAS EN LA UNIDAD DE MUESTRA 09.

Patologías identificadas en Unidad de Muestra 09				
Patologías	Área afectada (m²)	% Área afectada	Área no afectada (m²)	% Área no afectada
1.- Humedad			8.52	85.54%
2.- Suciedad	1.05	10.54%		
3.- Erosión física	0.39	3.92%		
4.- Deformaciones	0.00	0.00%		
5.- Grietas	0.00	0.00%		
6.- Fisuras	0.00	0.00%		
7.- Desprendimientos	0.00	0.00%		
8.- Desintegración	0.00	0.00%		
9.- Erosión Mecánica	0.00	0.00%		
10.- Eflorescencias	0.00	0.00%		
11.- Oxidación-Corrosión	0.00	0.00%		
12.- Erosión Química	0.00	0.00%		
Total	1.44	14.46%

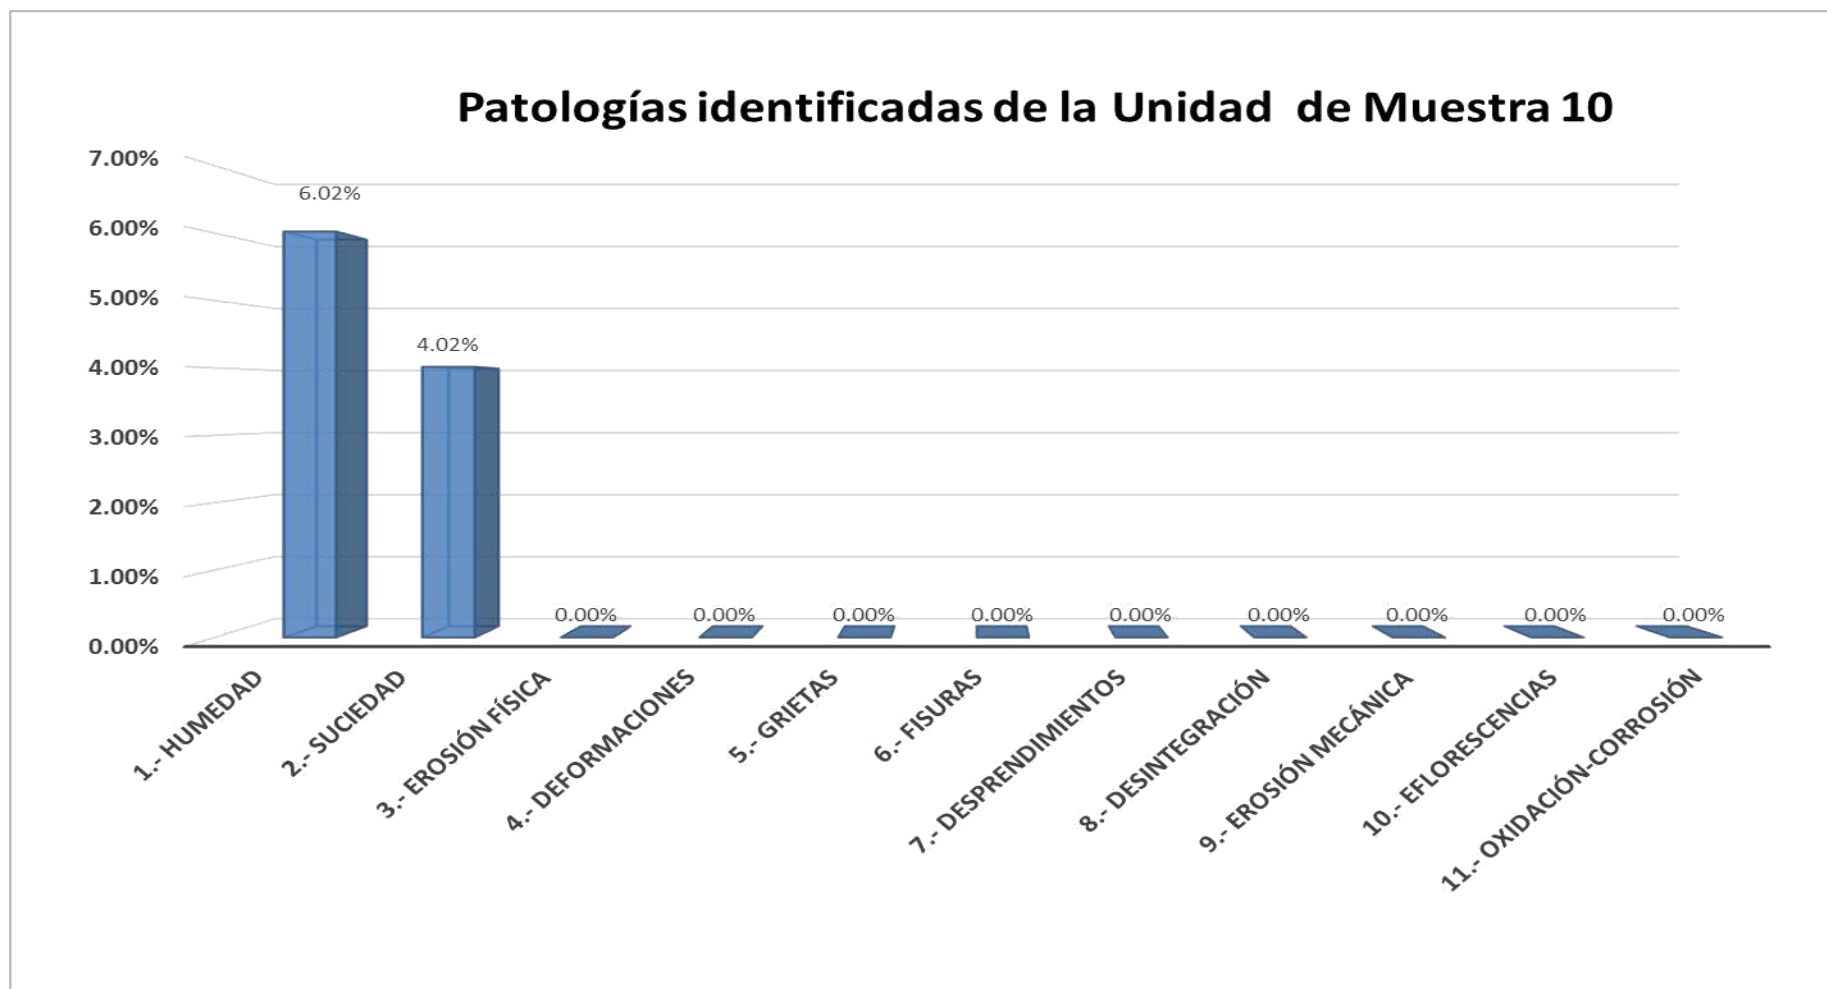
GRAFICA 29: ANALISIS DEL PORCENTAJE DE PATOLOGIAS EN LA UNIDAD DE MUESTRA 10.

Patologías identificadas en Unidad de Muestra 10				
Patologías	Área afectada (m²)	% Área afectada	Área no afectada (m²)	% Área no afectada
1.- Humedad	0.60	6.02%	8.96	89.96%
2.- Suciedad	0.40	4.02%		
3.- Erosión física	0.00	0.00%		
4.- Deformaciones	0.00	0.00%		
5.- Grietas	0.00	0.00%		
6.- Fisuras	0.00	0.00%		
7.- Desprendimientos	0.00	0.00%		
8.- Desintegración	0.00	0.00%		
9.- Erosión Mecánica	0.00	0.00%		
10.- Eflorescencias	0.00	0.00%		
11.- Oxidación-Corrosión	0.00	0.00%		
12.- Erosión Química	0.00	0.00%		
Total	1.00	10.04%

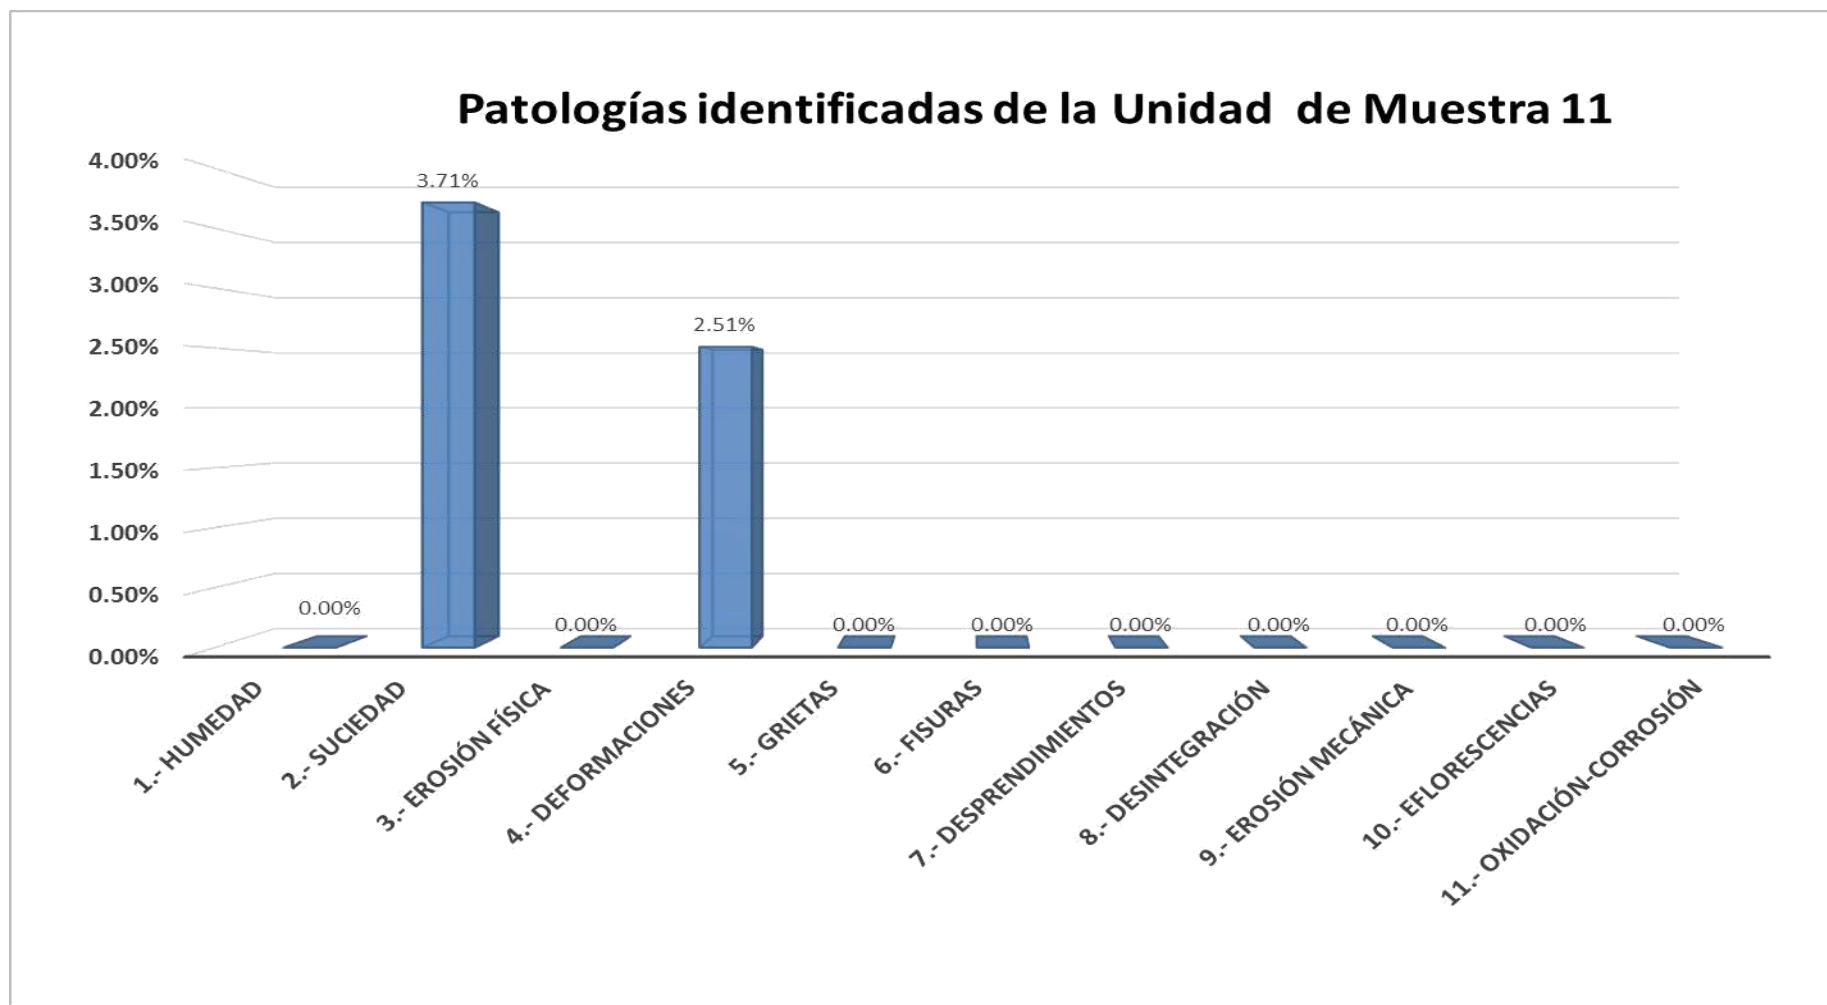
GRAFICA 32: ANALISIS DEL PORCENTAJE DE PATOLOGIAS EN LA UNIDAD DE MUESTRA 11.

Patologías identificadas en Unidad de Muestra 11				
Patologías	Área afectada (m²)	% Área afectada	Área no afectada (m²)	% Área no afectada
1.- Humedad	0.00	0.00%	9.28	93.17%
2.- Suciedad	0.37	3.71%		
3.- Erosión física	0.00	0.00%		
4.- Deformaciones	0.25	2.51%		
5.- Grietas	0.00	0.00%		
6.- Fisuras	0.00	0.00%		
7.- Desprendimientos	0.00	0.00%		
8.- Desintegración	0.00	0.00%		
9.- Erosión Mecánica	0.00	0.00%		
10.- Eflorescencias	0.06	0.00%		
11.- Oxidación-Corrosión	0.00	0.00%		
12.- Erosión Química	0.00	0.00%		
Total	0.68	6.22%

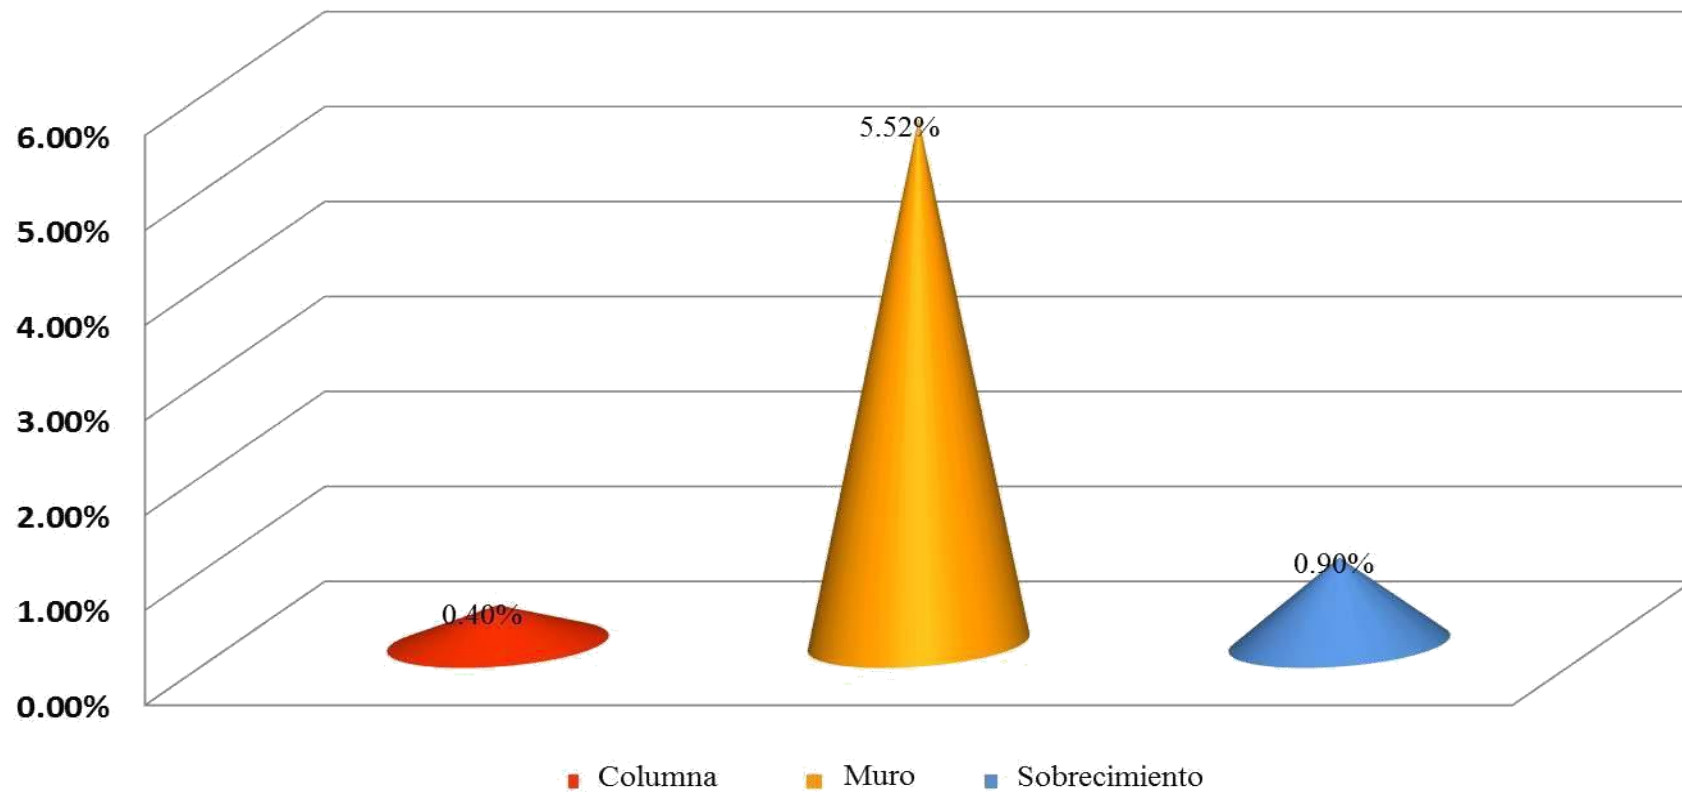
GRAFICA 33: PATOLOGIAS IDENTIFICADAS EN COLUMNA, MURO Y SOBRECIMIENTO DE LA UNIDAD DE MUESTRA 11.

Patologías identificadas en Columna, Muro y sobrecimiento de la Unidad de Muestra 11

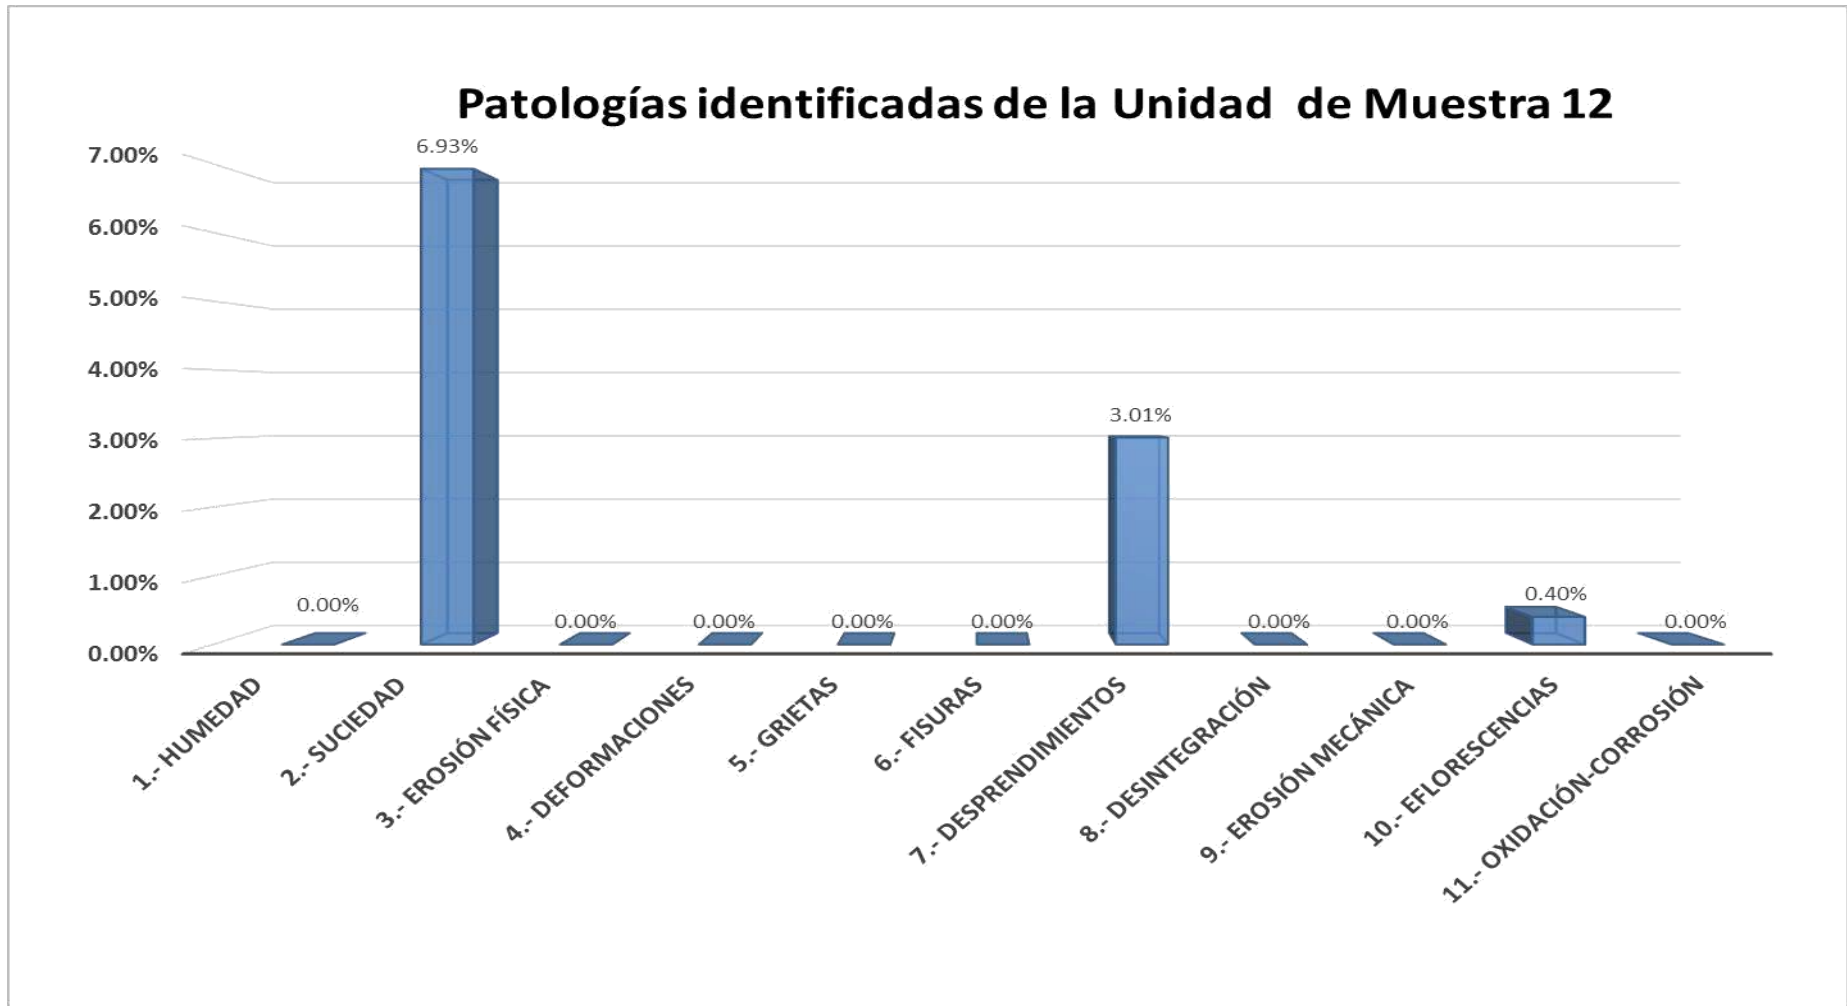
GRAFICA 35: ANALISIS DEL PORCENTAJE DE PATOLOGIAS EN LA UNIDAD DE MUESTRA 12.

Patologías identificadas en Unidad de Muestra 12				
Patologías	Área afectada (m²)	% Área afectada	Área no afectada (m²)	% Área no afectada
1.- Humedad	0.00	0.00%	8.93	89.66%
2.- Suciedad	0.69	6.93%		
3.- Erosión física	0.00	0.00%		
4.- Deformaciones	0.00	0.00%		
5.- Grietas	0.00	0.00%		
6.- Fisuras	0.00	0.00%		
7.- Desprendimientos	0.30	3.01%		
8.- Desintegración	0.00	0.00%		
9.- Erosión Mecánica	0.00	0.00%		
10.- Eflorescencias	0.04	0.40%		
11.- Oxidación-Corrosión	0.00	0.00%		
12.- Erosión Química	0.00	0.00%		
Total	1.03	10.34%

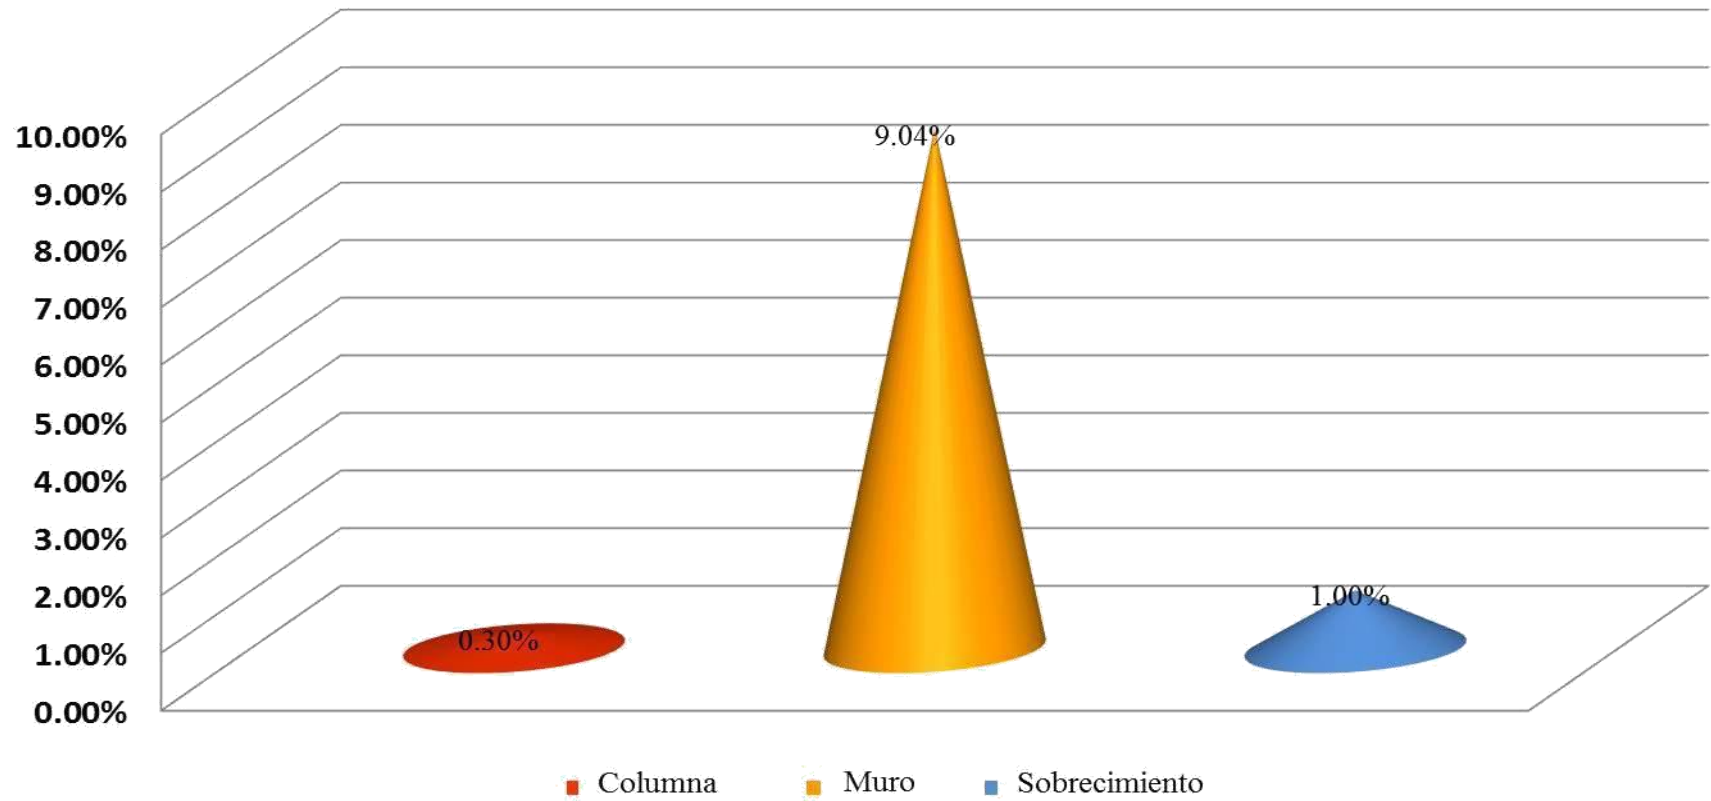
GRAFICA 36: PATOLOGIAS IDENTIFICADAS EN COLUMNA, MURO Y SOBRECIMIENTO DE LA UNIDAD DE MUESTRA 12.

Patologías identificadas en Columna, Muro y sobrecimiento de la Unidad de Muestra 12

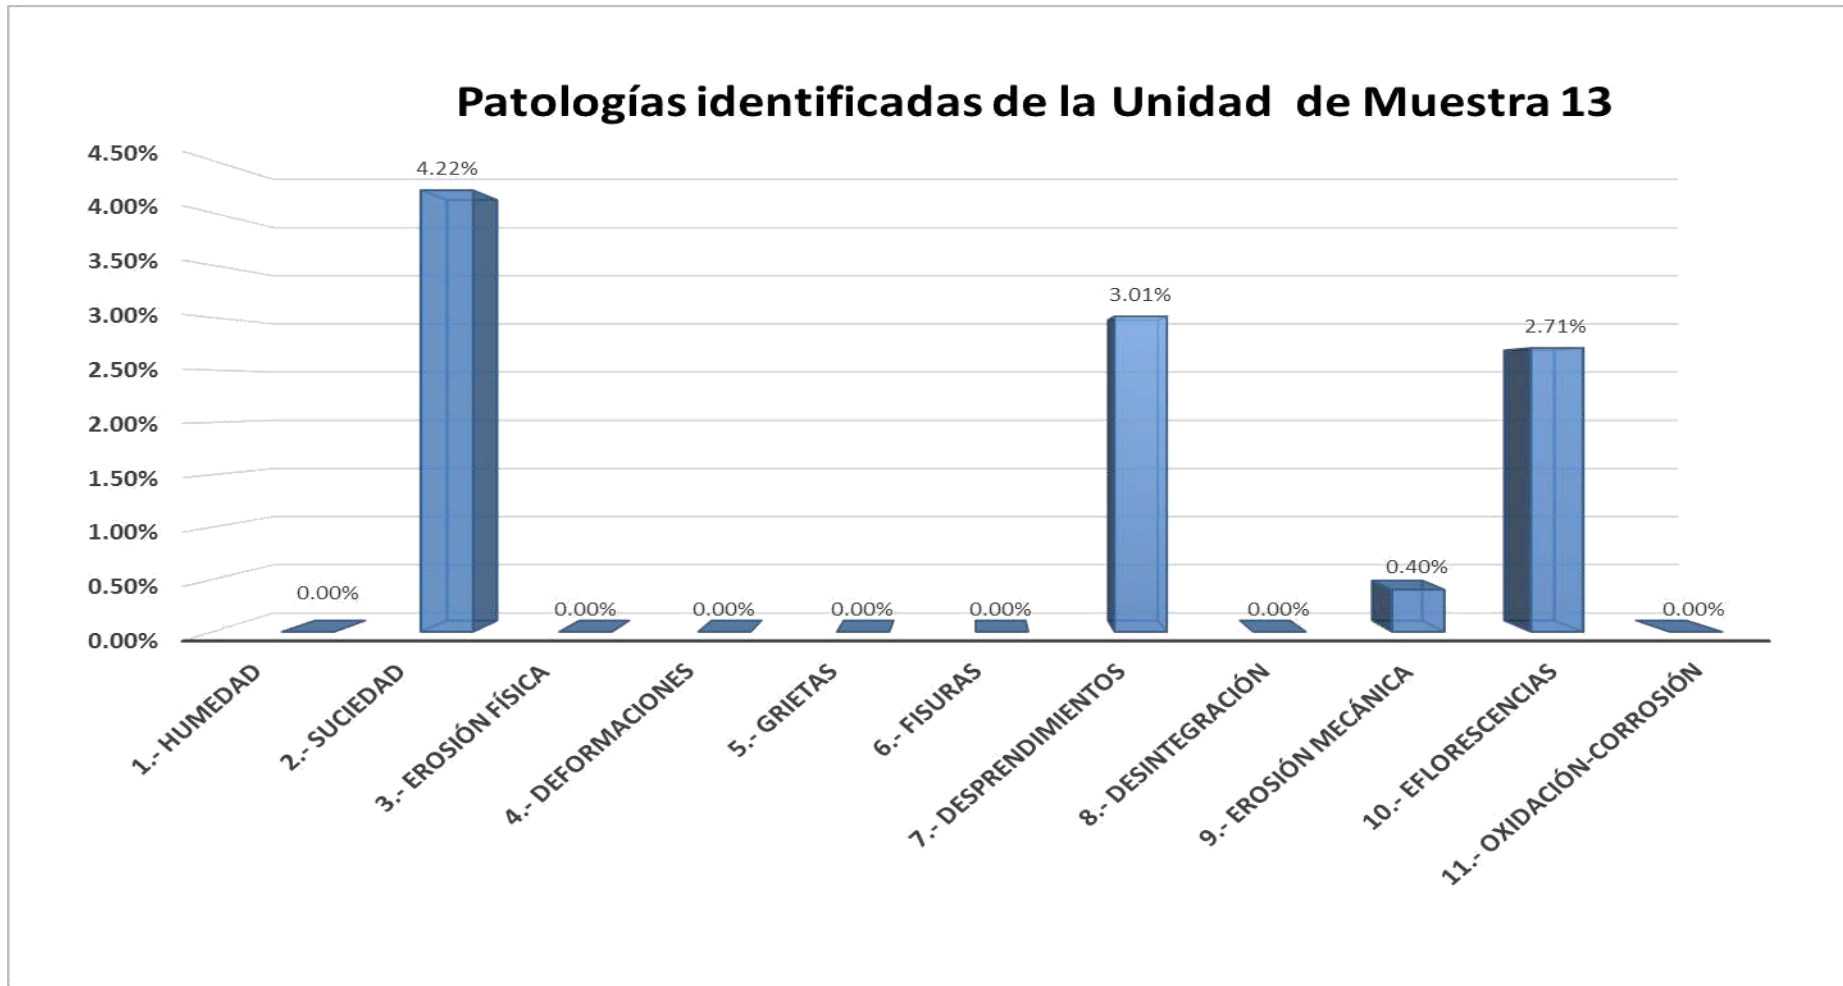
GRAFICA 38: ANALISIS DEL PORCENTAJE DE PATOLOGIAS EN LA UNIDAD DE MUESTRA 13.

Patologías identificadas en Unidad de Muestra 13				
Patologías	Área afectada (m²)	% Área afectada	Área no afectada (m²)	% Área no afectada
1.- Humedad	0.00	0.00%	8.93	89.66%
2.- Suciedad	0.42	4.22%		
3.- Erosión física	0.00	0.00%		
4.- Deformaciones	0.00	0.00%		
5.- Grietas	0.00	0.00%		
6.- Fisuras	0.00	0.00%		
7.- Desprendimientos	0.30	3.01%		
8.- Desintegración	0.00	0.00%		
9.- Erosión Mecánica	0.04	0.40%		
10.- Eflorescencias	0.27	2.71%		
11.- Oxidación-Corrosión	0.00	0.00%		
12.- Erosión Química	0.00	0.00%		
Total	1.03	10.34%

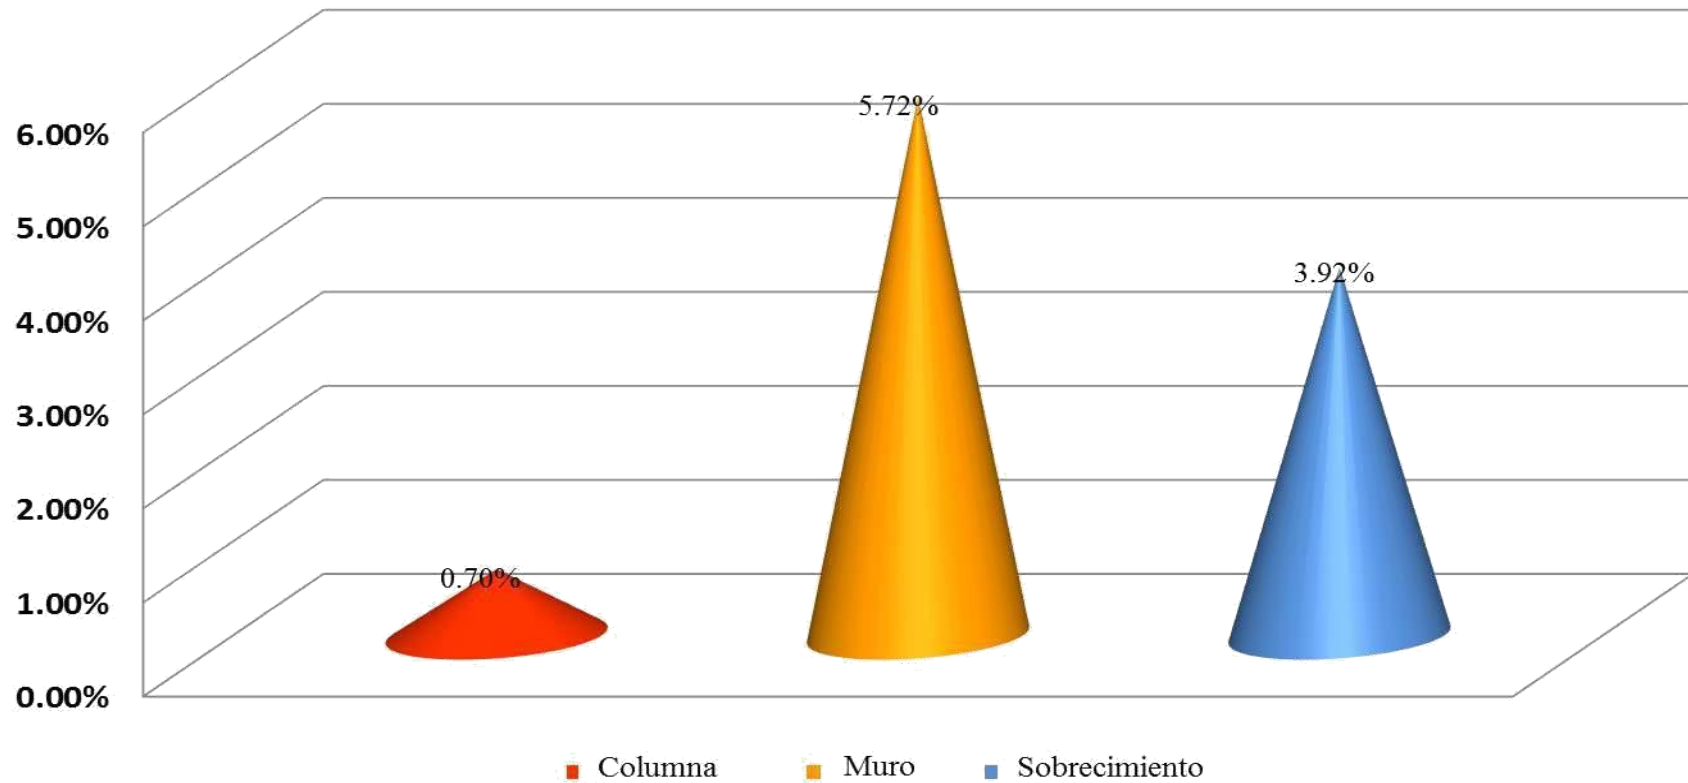
GRAFICA 39: PATOLOGIAS IDENTIFICADAS EN COLUMNA, MURO Y SOBRECIMIENTO DE LA UNIDAD DE MUESTRA 13.

Patologías identificadas en Columna, Muro y sobrecimiento de la Unidad de Muestra 13

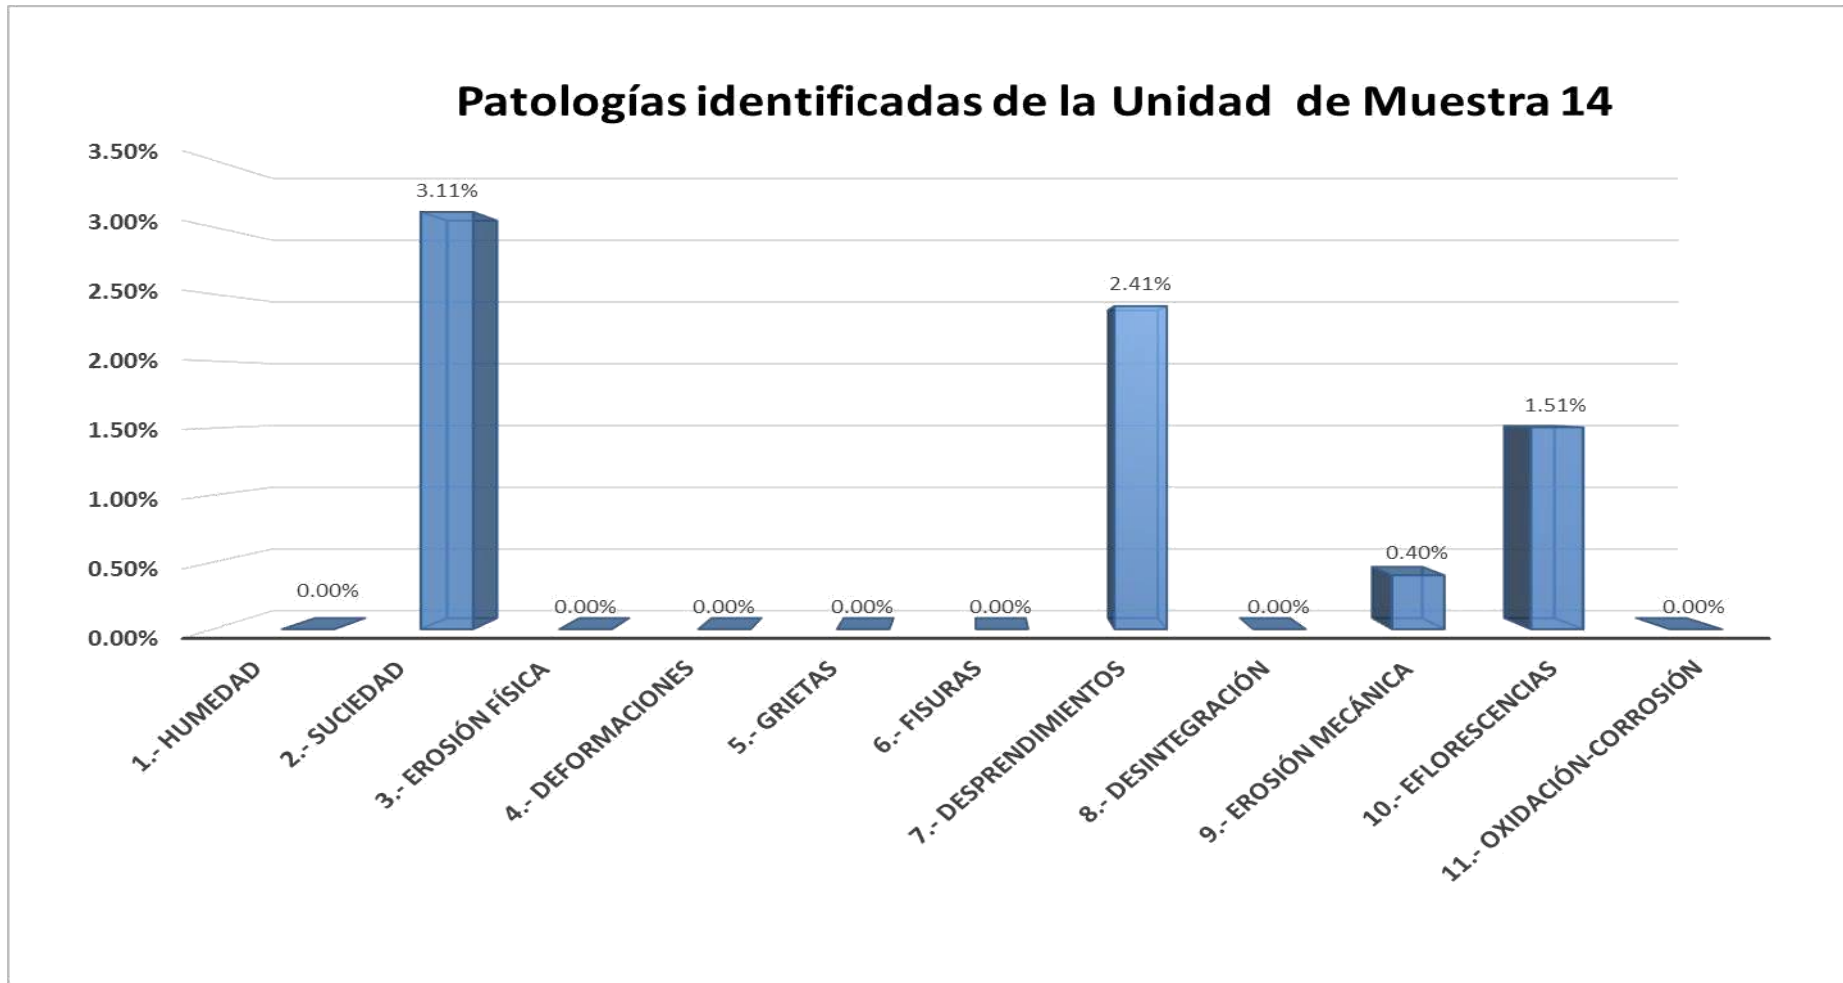
GRAFICA 41: ANALISIS DEL PORCENTAJE DE PATOLOGIAS EN LA UNIDAD DE MUESTRA 14.

Patologías identificadas en Unidad de Muestra 14				
Patologías	Área afectada (m²)	% Área afectada	Área no afectada (m²)	% Área no afectada
1.- Humedad	0.00	0.00%	9.22	92.57%
2.- Suciedad	0.31	3.11%		
3.- Erosión física	0.00	0.00%		
4.- Deformaciones	0.00	0.00%		
5.- Grietas	0.00	0.00%		
6.- Fisuras	0.00	0.00%		
7.- Desprendimientos	0.24	2.41%		
8.- Desintegración	0.00	0.00%		
9.- Erosión Mecánica	0.04	0.40%		
10.- Eflorescencias	0.15	1.51%		
11.- Oxidación-Corrosión	0.00	0.00%		
12.- Erosión Química	0.00	0.00%		
Total	0.74	7.43%

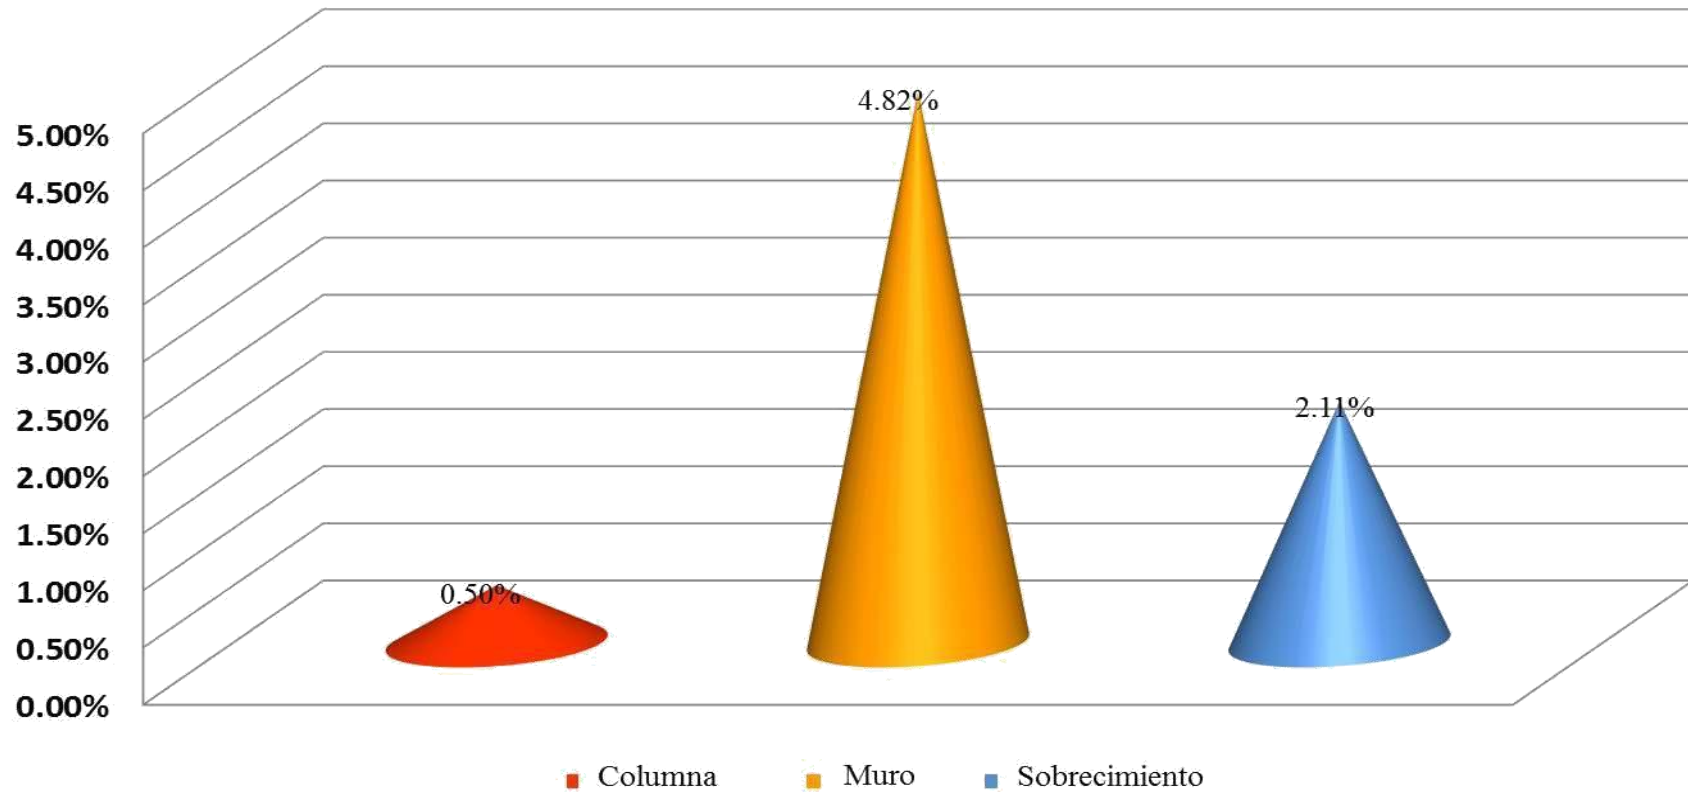
GRAFICA 42: PATOLOGIAS IDENTIFICADAS EN COLUMNA, MURO Y SOBRECIMIENTO DE LA UNIDAD DE MUESTRA 14.

Patologías identificadas en Columna, Muro y sobrecimiento de la Unidad de Muestra 14

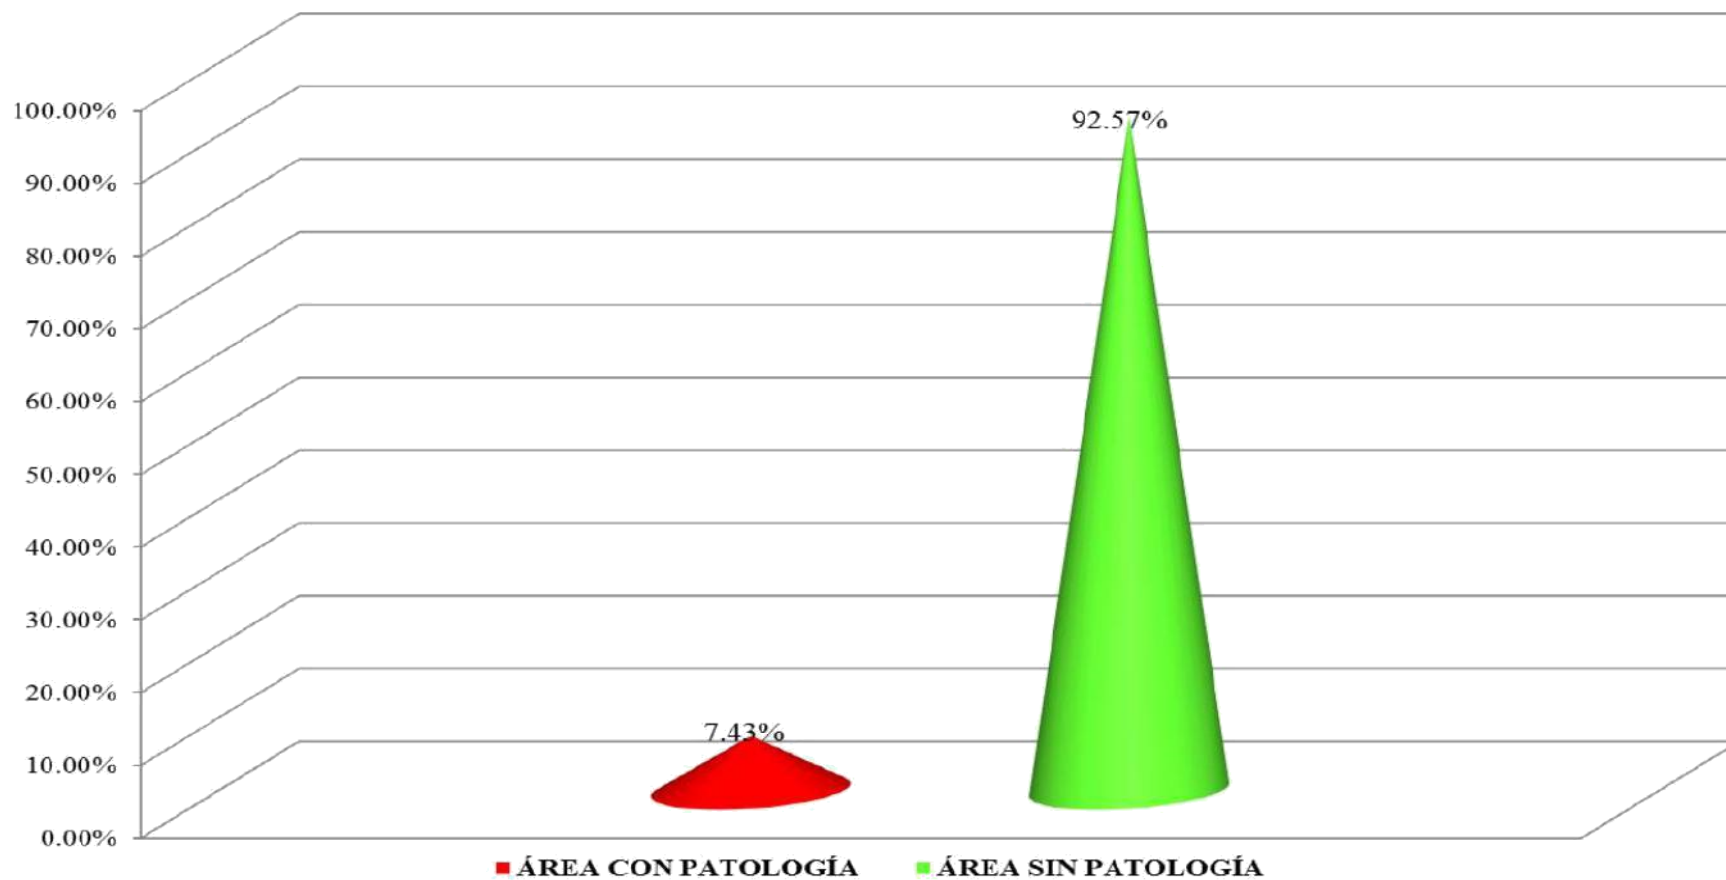
GRAFICA 43: RESUMEN DE LA UNIDAD DE MUESTRA 14.

Resumen de la Unidad de la Muestra 14

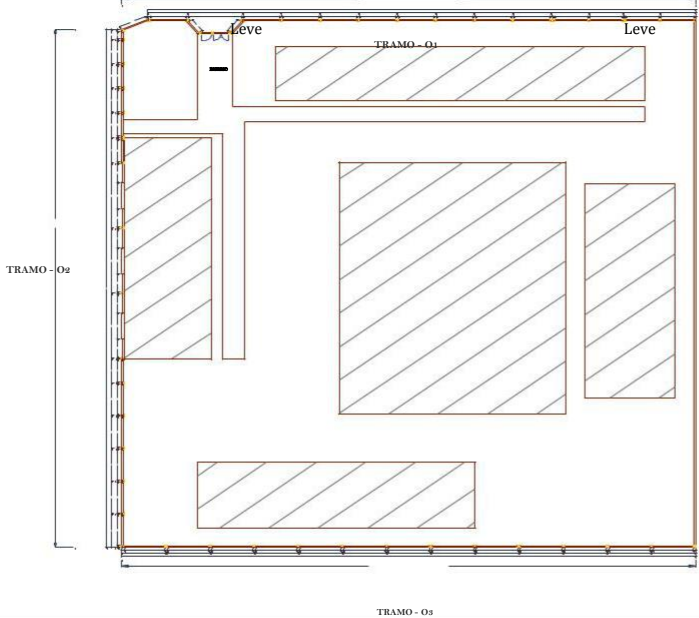
PLANTA DEL CERCO PERIMÉTRICO Esc. 1/30						
Resumen de la Unidad de Muestra						
Área total de la Unidad de Muestra (6.39 m ²)	Columna		Muro		Sobrecimiento	
	Área afectada (m ²)	%Área afectada	Área afectada (m ²)	%Área afectada	Área afectada (m ²)	%Área afectada

12 Erosión Química						
Patologías identificadas en Unidad de Muestra						
Patologías	Columna		Muro		Sobrecimiento	
	Área afectada (m ²)	%Área afectada	Área afectada (m ²)	%Área afectada	Área afectada (m ²)	%Área afectada
1	0.00	0.00%	0.00	0.00%	0.00	0.00%
2	0.07	8.75%	0.34	6.90%	0.09	13.64%
3	0.00	0.00%	0.00	0.00%	0.00	0.00%
4	0.00	0.00%	0.00	0.00%	0.00	0.00%
5	0.00	0.00%	0.00	0.00%	0.00	0.00%
6	0.00	0.00%	0.00	0.00%	0.00	0.00%
7	0.00	0.00%	0.00	0.00%	0.00	0.00%
8	0.00	0.00%	0.00	0.00%	0.00	0.00%
9	0.00	0.00%	0.08	1.62%	0.00	0.00%
10	0.00	0.00%	0.00	0.00%	0.00	0.00%
11	0.00	0.00%	0.00	0.00%	0.00	0.00%
Total	0.07	8.75%	0.42	8.52%	0.09	13.64%
12	0.00	0.00%	0.00	0.00%	0.00	0.00%

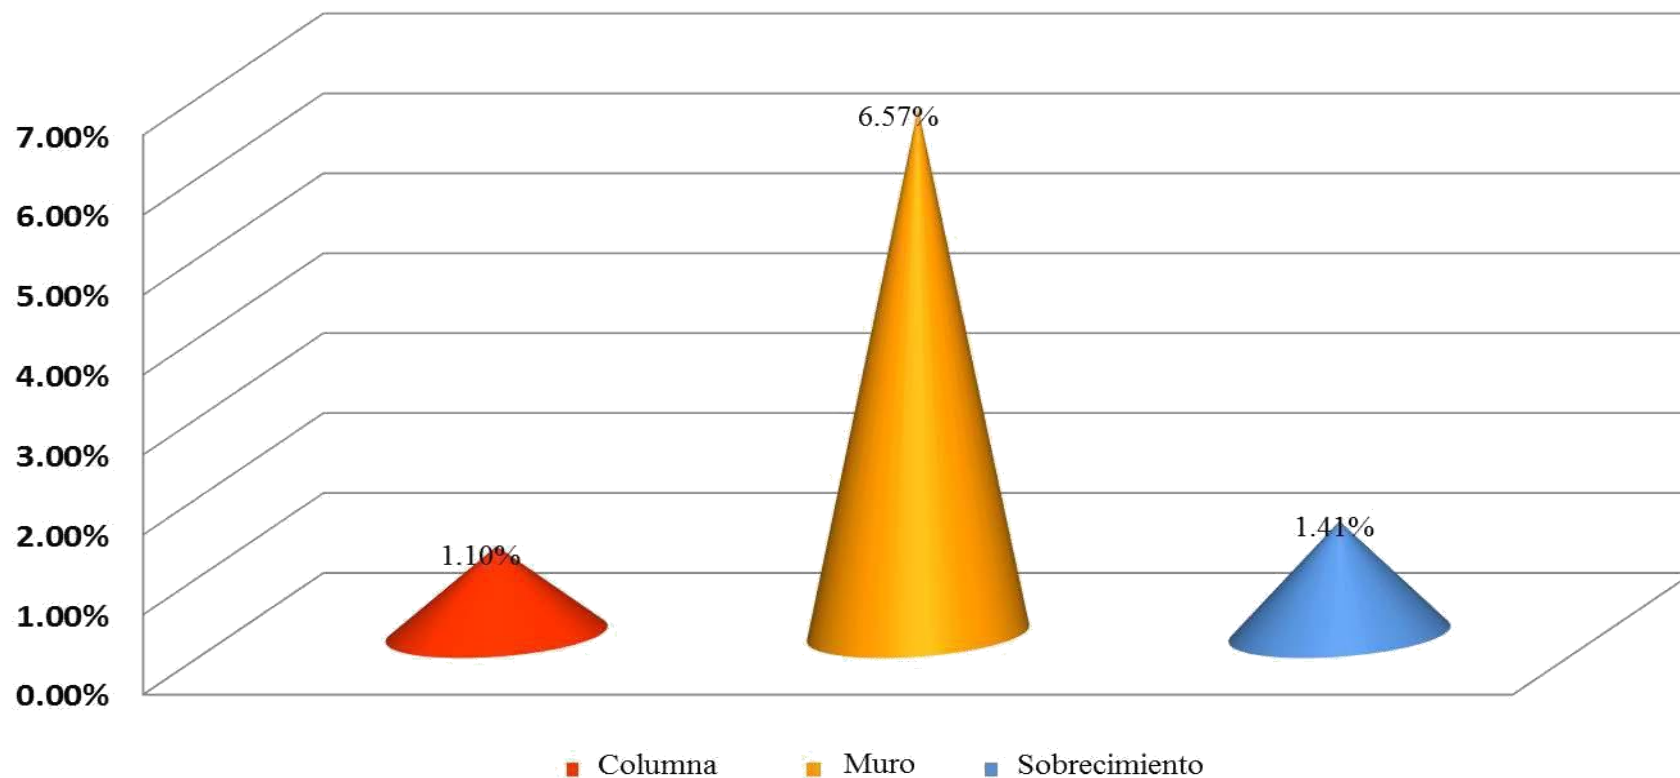
GRAFICA 45: PATOLOGIAS IDENTIFICADAS EN COLUMNA, MURO Y SOBRECIMIENTO DE LA UNIDAD DE MUESTRA 15.

Patologías identificadas en Columna, Muro y sobrecimiento de la Unidad de Muestra 15

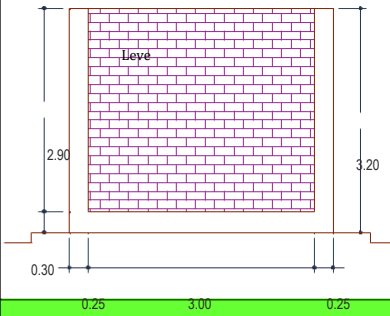
<p>Detalle de muro con dimensiones: 2.90m altura, 3.00m ancho, 0.25m espesor.</p>

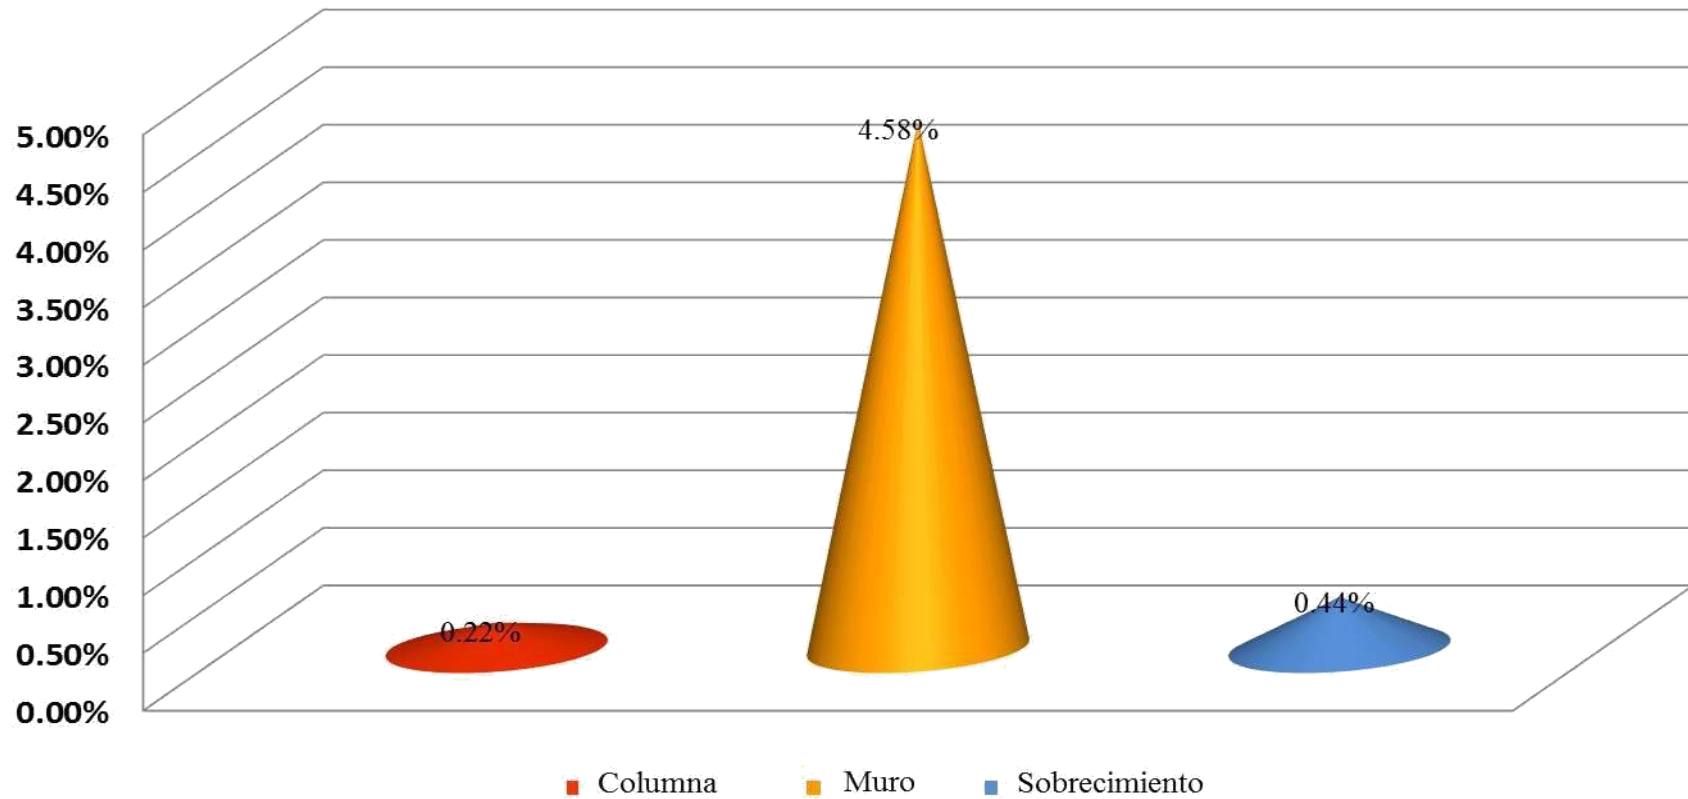
GRAFICA 48: PATOLOGIAS IDENTIFICADAS EN COLUMNA, MURO Y SOBRECIMIENTO DE LA UNIDAD DE MUESTRA 16.

Patologías identificadas en Columna, Muro y sobrecimiento de la Unidad de Muestra 16
