DETERMINACIÓN Y EVALUACIÓN DE LAS
PATOLOGÍAS DEL SISTEMA ESTRUCTURAL DE
ALBAÑILERIA CONFINADA DEL CERCO PERIMÉTRICO DE
LA I. E. N°14782, MARIA TERESA OTOYA ARRESE,
DEL DISTRITO DE SULLANA, PROVINCIA DE
SULLANA, REGION PIURA, MARZO-2017

TESIS PARA OPTAR EL TÍTULO PROFESIONAL DE INGENIERO CIVIL

AUTOR:
KEVEN KENLLY CHAVEZ LÓPEZ

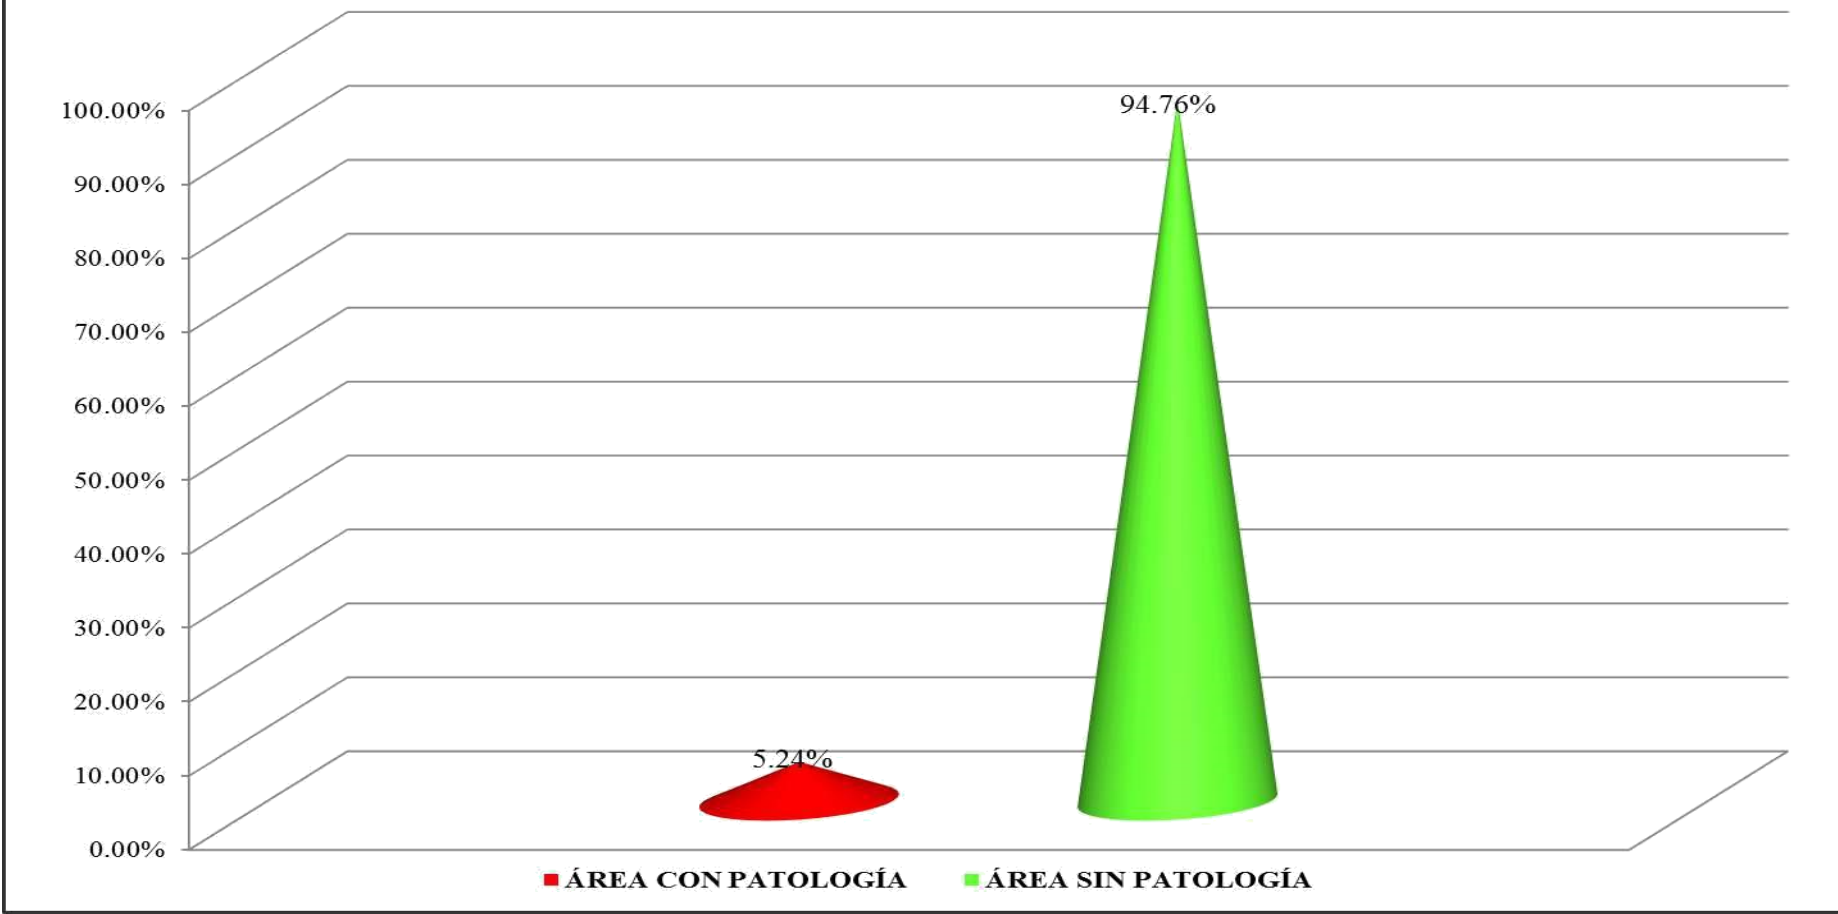
GRAFICA 49: RESUMEN DE LA UNIDAD DE MUESTRA 16.

Resumen de la Unidad de la Muestra 16

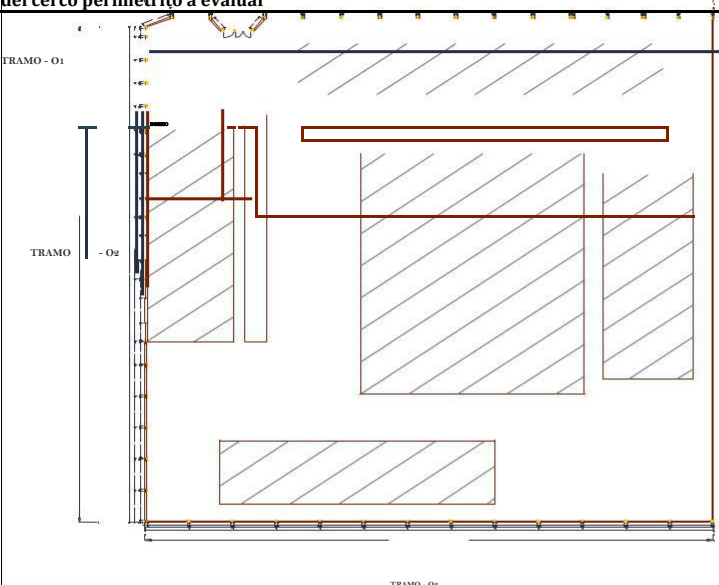
PLANTA DEL CERCO PERIMÉTRICO Esc. 1/50						
Resumen de la Unidad de Muestra						
Área total de la Unidad de Muestra (13.55 m ²)	Columna		Muro		Sobrecimiento

11 Oxidación - Corrosion						
12 Erosión Química	Patologías identificadas en Unidad de Muestra					
Patologías	Columna		Muro		Sobrecimiento	
	Área afectada (m ²)	%Área afectada	Área afectada (m ²)	%Área afectada	Área afectada (m ²)	%Área afectada
1	0.00	0.00%	0.00	0.00%	0.00	0.00%
2	0.03	3.75%	0.00	0.00%	0.00	0.00%
3	0.00	0.00%	0.00	0.00%	0.00	0.00%
4	0.00	0.00%	0.00	0.00%	0.00	0.00%
5	0.00	0.00%	0.00	0.00%	0.00	0.00%
6	0.00	0.00%	0.00	0.00%	0.00	0.00%
7	0.00	0.00%	0.00	0.00%	0.00	0.00%
8	0.00	0.00%	0.00	0.00%	0.00	0.00%
9	0.00	0.00%	0.00	0.00%	0.00	0.00%
10	0.00	0.00%	1.05	8.97%	0.90	85.71%
11	0.00	0.00%	0.00	0.00%	0.00	0.00%
12	0.00	0.00%	0.00	0.00%	0.00	0.00%
Total	0.03	0.22%	1.05	7.75%	0.90	6.64%
Plano		Leve	Leve	Severo		
del cerco perimetrito a evaluar			Muestra

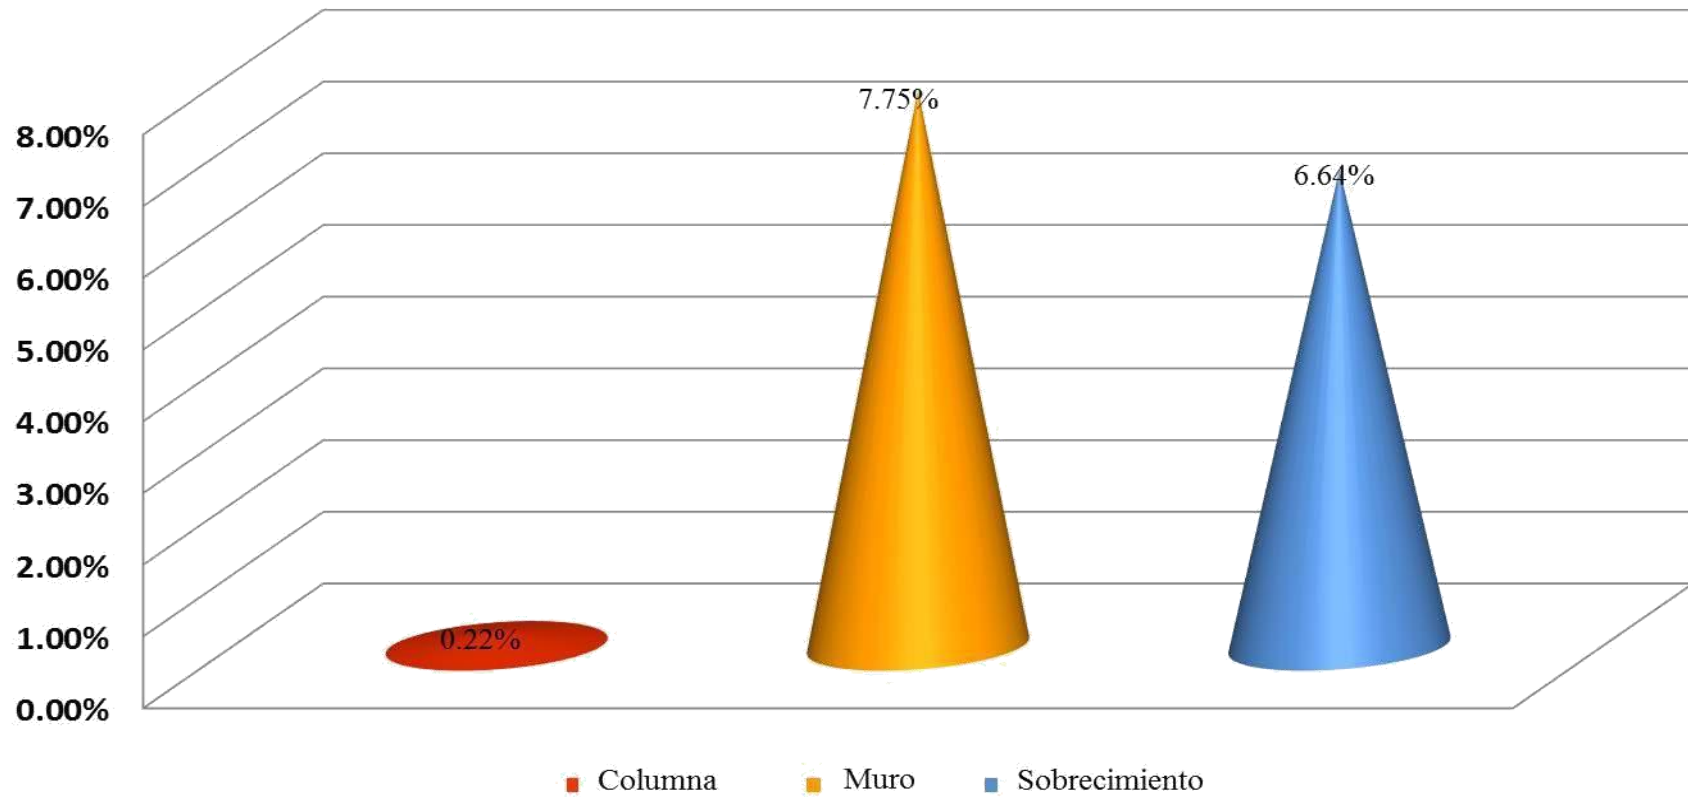
GRAFICA 51: PATOLOGIAS IDENTIFICADAS EN COLUMNA, MURO Y SOBRECIMIENTO DE LA UNIDAD DE MUESTRA 17.

Patologías identificadas en Columna, Muro y sobrecimiento de la Unidad de Muestra 17

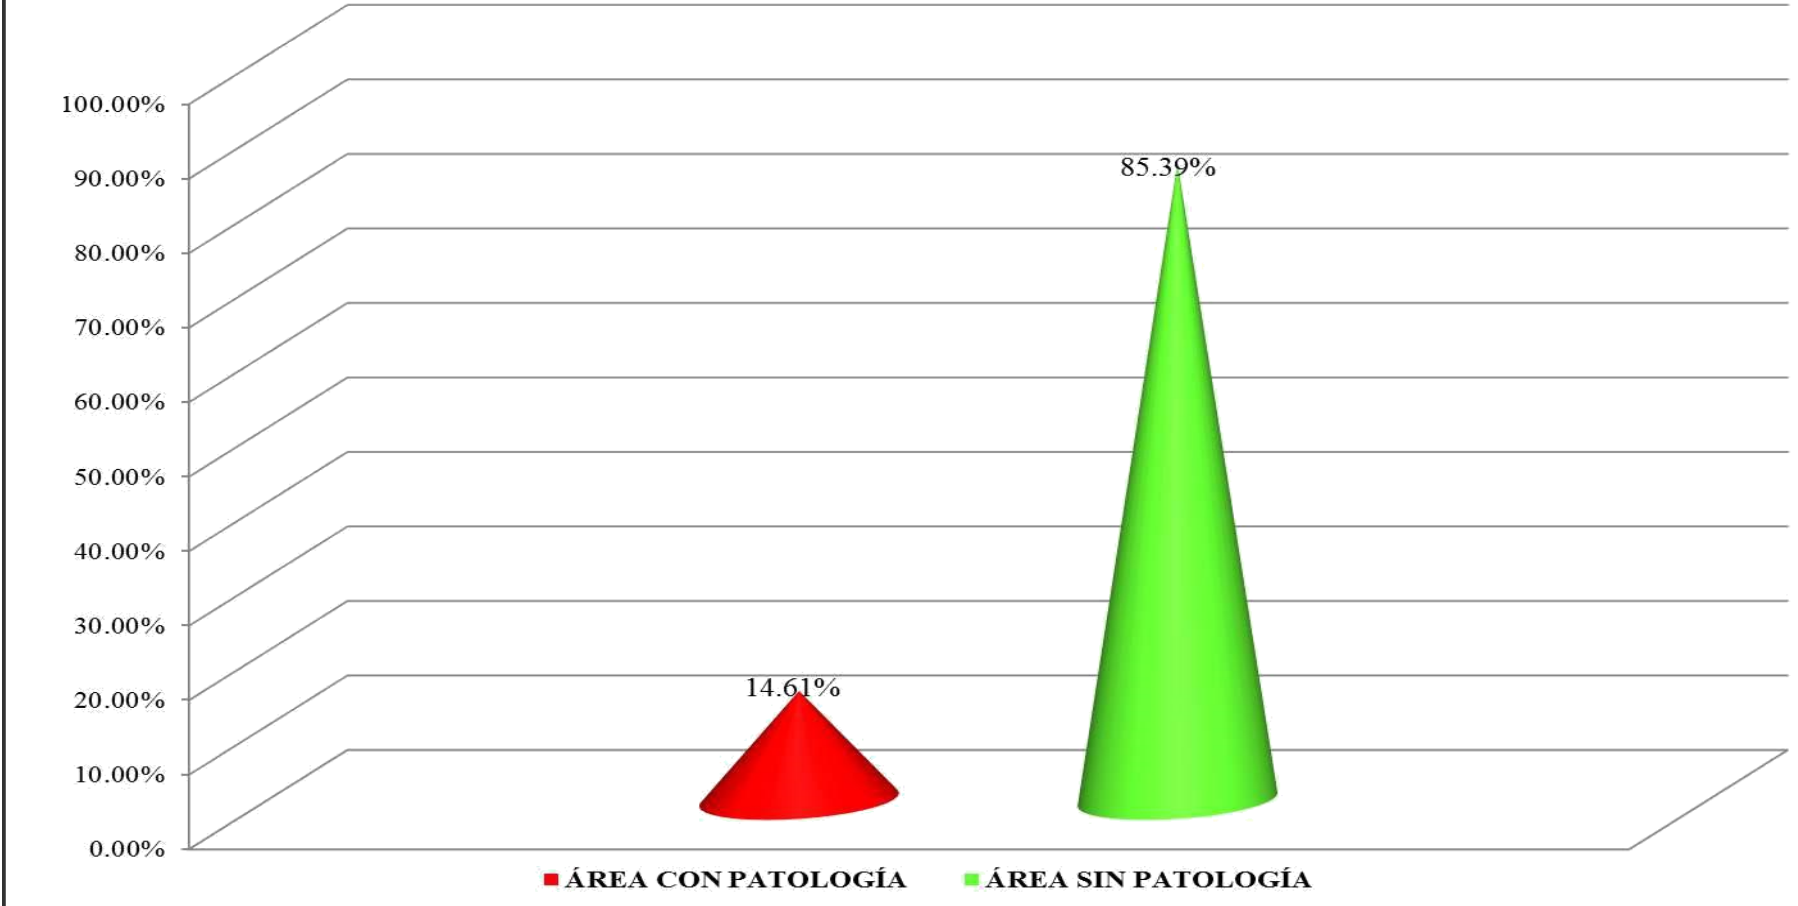
GRAFICA 52: RESUMEN DE LA UNIDAD DE MUESTRA 17.

Resumen de la Unidad de la Muestra 17

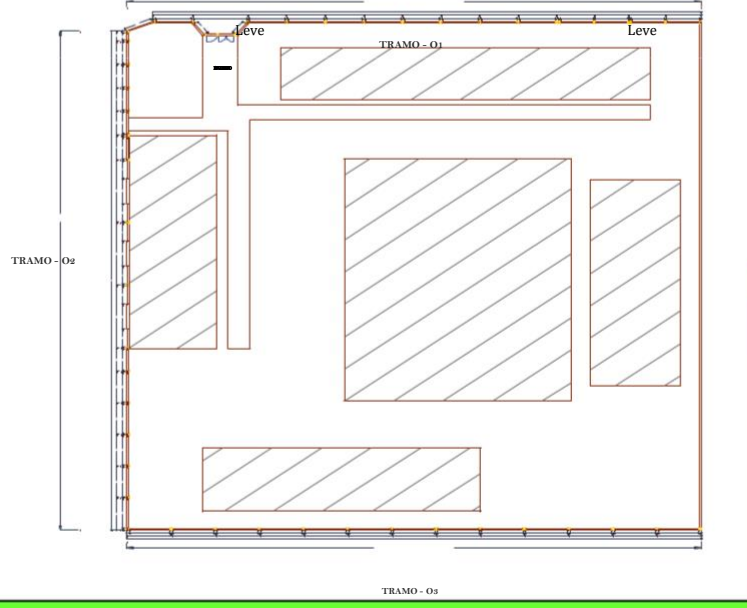
PLANTA DEL CERCO PERIMÉTRICO Esc. 1/50						
Resumen de la Unidad de Muestra						
Área total de la Unidad de Muestra (13.55 m²)	Columna		Muro		Sobrecimiento	
	Área afectada (m²)	%Área afectada	Área afectada (m²)	%Área afectada	Área afectada (m²)	%Área afectada

Patologías identificadas en Unidad de Muestra						
Patologías	Columna		Muro		Sobrecimiento	
	Área afectada (m²)	%Área afectada	Área afectada (m²)	%Área afectada	Área afectada (m²)	%Área afectada
1	0.00	0.00%	0.00	0.00%	0.00	0.00%
2	0.06	7.50%	0.75	6.41%	0.10	9.52%
3	0.00	0.00%	0.00	0.00%	0.00	0.00%
4	0.00	0.00%	0.00	0.00%	0.00	0.00%
5	0.00	0.00%	0.00	0.00%	0.00	0.00%
6	0.00	0.00%	0.00	0.00%	0.00	0.00%
7	0.00	0.00%	0.00	0.00%	0.00	0.00%
8	0.00	0.00%	0.00	0.00%	0.00	0.00%
9	0.00	0.00%	0.05	0.43%	0.00	0.00%
10	0.00	0.00%	0.00	0.00%	0.00	0.00%
11	0.00	0.00%	0.00	0.00%	0.00	0.00%
Total	0.06	7.50%	0.80	6.84%	0.10	9.52%
12	0.00	0.00%	0.00	0.00%	0.00	0.00%

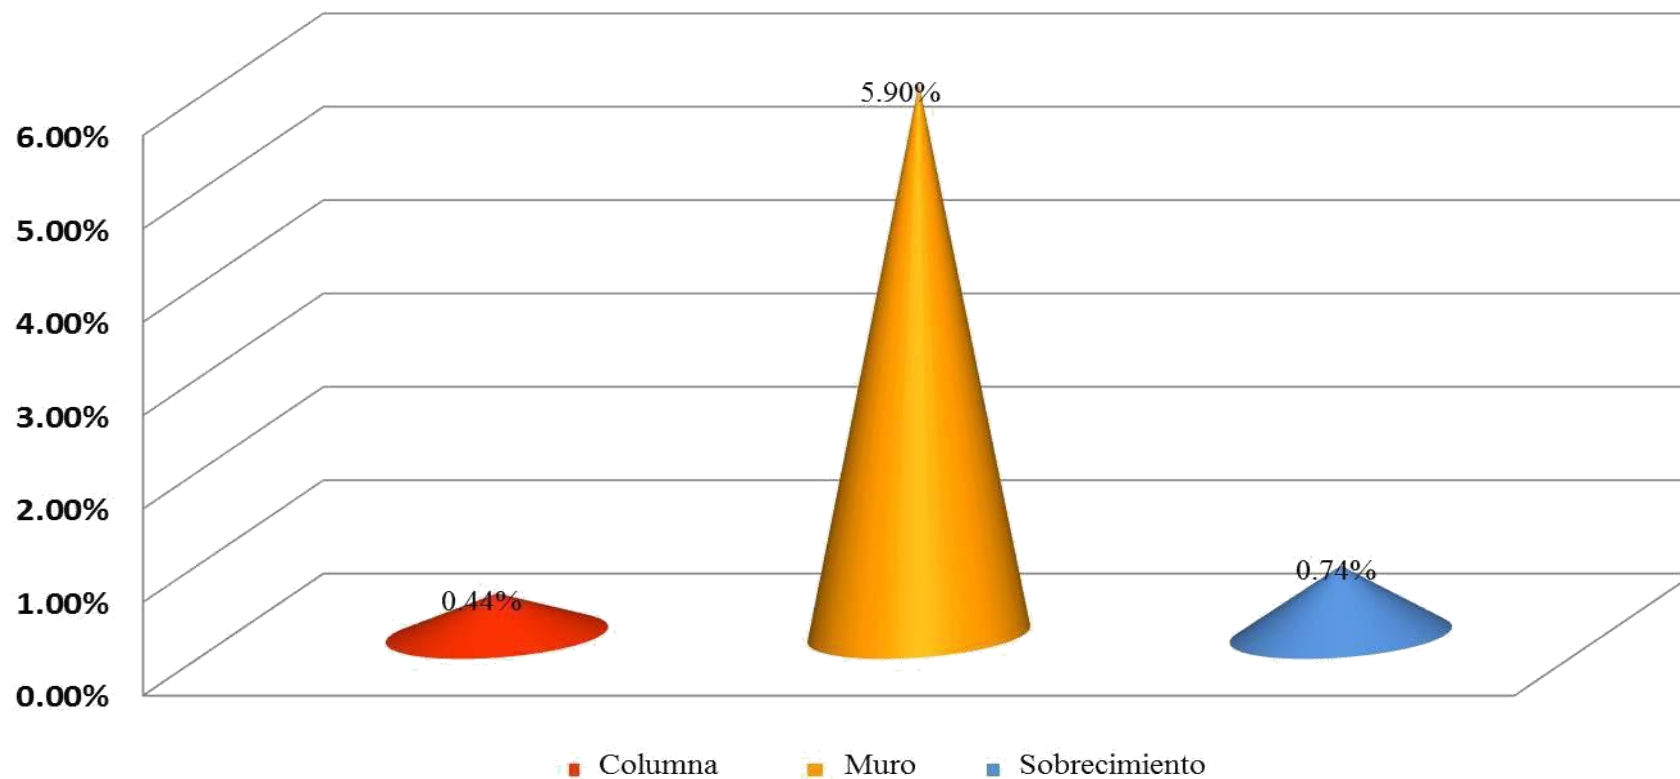
GRAFICA 54: PATOLOGIAS IDENTIFICADAS EN COLUMNA, MURO Y SOBRECIMIENTO DE LA UNIDAD DE MUESTRA 18.

Patologías identificadas en Columna, Muro y sobrecimiento de la Unidad de Muestra 18

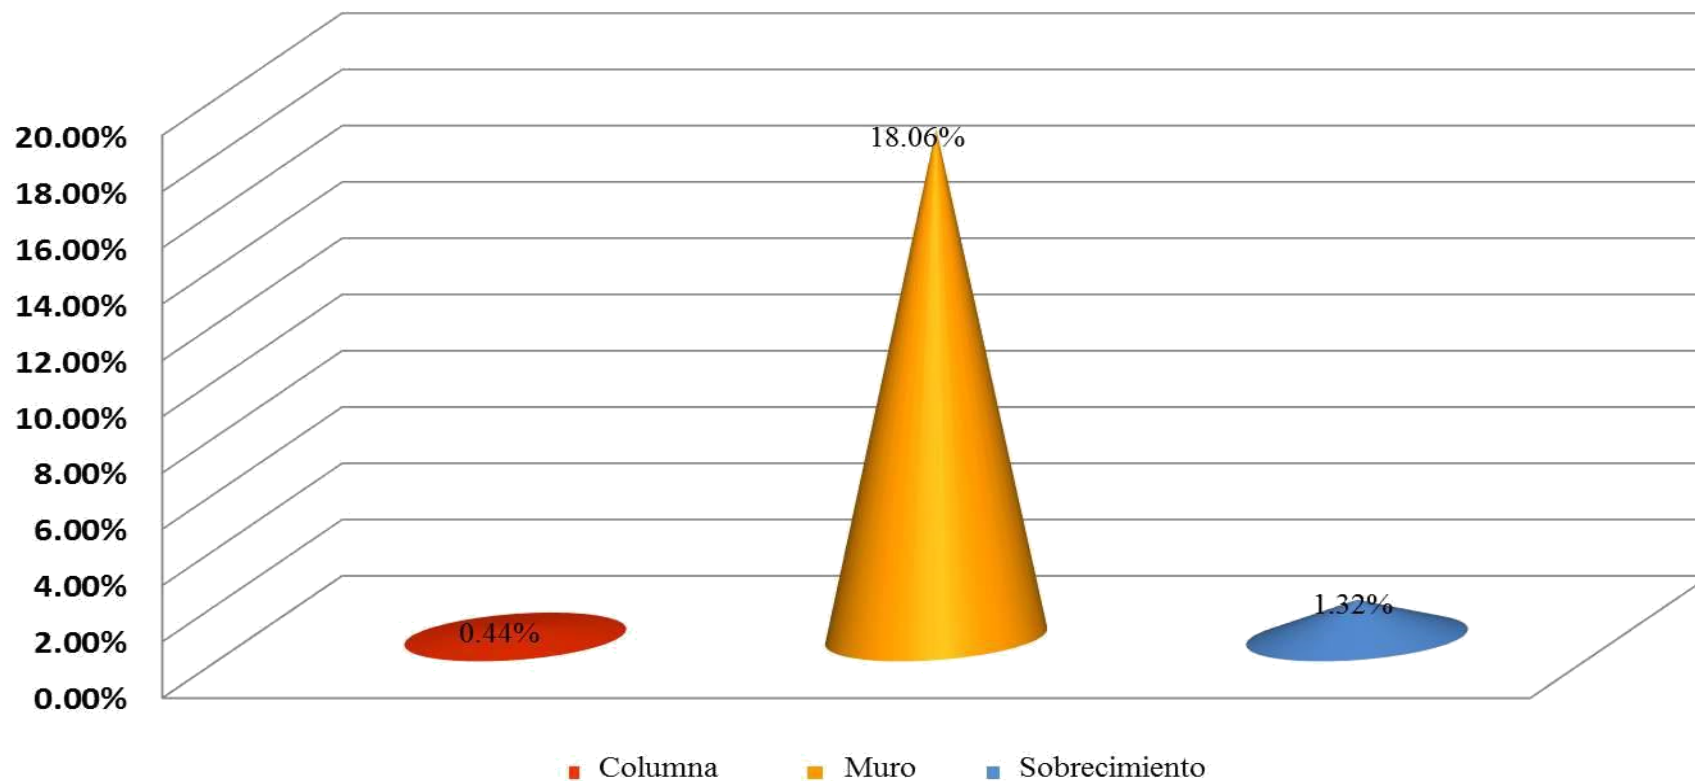
GRAFICA 57: PATOLOGIAS IDENTIFICADAS EN COLUMNA, MURO Y SOBRECIMIENTO DE LA UNIDAD DE MUESTRA 19.

Patologías identificadas en Columna, Muro y sobrecimiento de la Unidad de Muestra 19

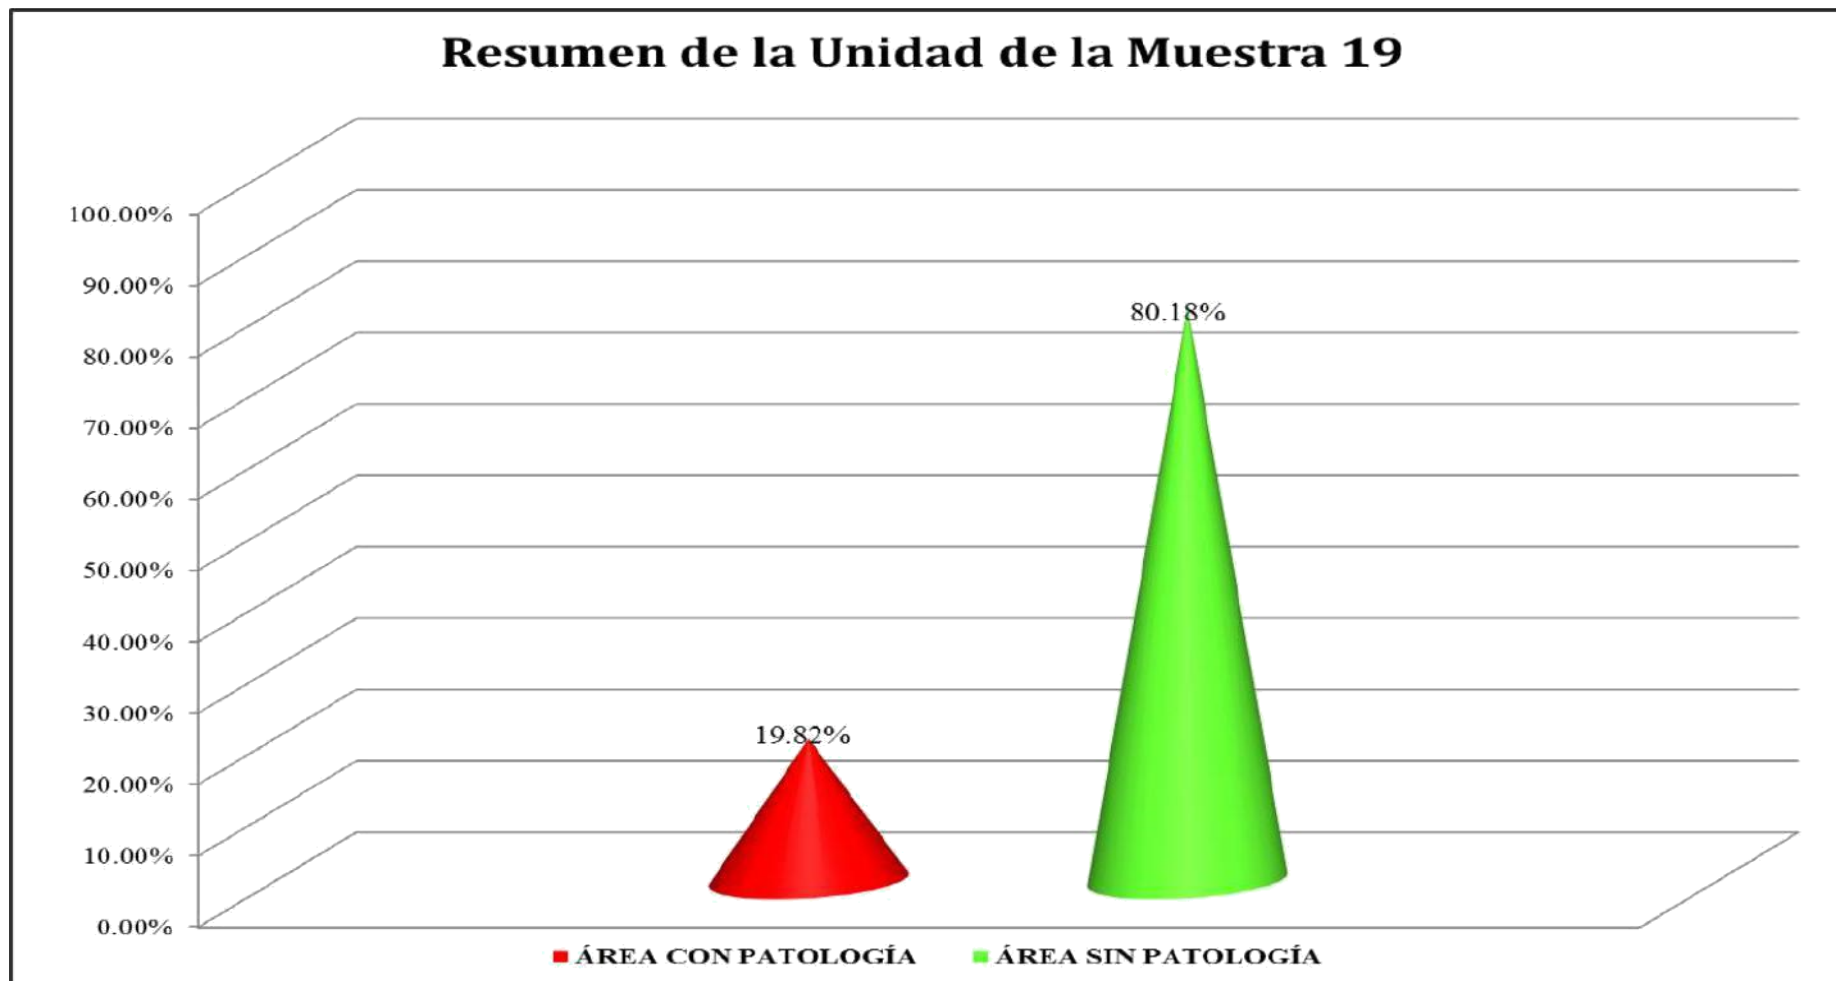
GRAFICA 58: RESUMEN DE LA UNIDAD DE MUESTRA 19.

Resumen de la Unidad de la Muestra 19

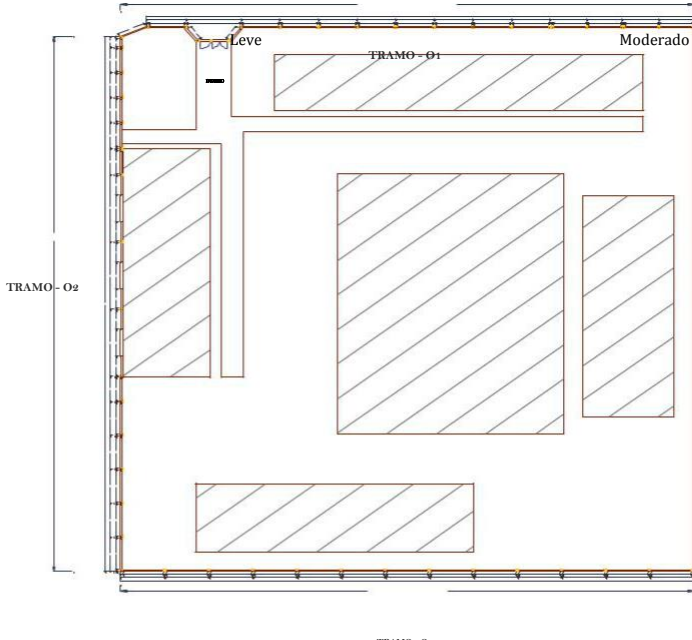
PLANTA DEL CERCO PERIMÉTRICO Esc. 1/50						
Resumen de la Unidad de Muestra						
Área total de la Unidad de Muestra (11.35 m ²)	Columna		Muro		Sobrecimiento	
	Área afectada (m ²)	%Área afectada	Área afectada (m ²)	%Área afectada	Área afectada (m ²)	%Área afectada

Patologías identificadas en Unidad de Muestra						
Patologías	Columna		Muro		Sobrecimiento	
	Área afectada (m ²)	%Área afectada	Área afectada (m ²)	%Área afectada	Área afectada (m ²)	%Área afectada
1	0.00	0.00%	0.60	6.25%	0.00	0.00%
2	0.05	4.76%	0.23	2.40%	0.00	0.00%
3	0.00	0.00%	0.00	0.00%	0.00	0.00%
4	0.00	0.00%	0.00	0.00%	0.00	0.00%
5	0.00	0.00%	0.00	0.00%	0.00	0.00%
6	0.00	0.00%	0.00	0.00%	0.00	0.00%
7	0.00	0.00%	0.00	0.00%	0.00	0.00%
8	0.00	0.00%	0.00	0.00%	0.00	0.00%
9	0.00	0.00%	1.05	10.94%	0.00	0.00%
10	0.00	0.00%	0.00	0.00%	0.54	77.14%
11	0.00	0.00%	0.00	0.00%	0.00	0.00%
12	0.00	0.00%	0.00	0.00%	0.00	0.00%
Nivel de severidad	0.05	4.76%	1.88	19.58%	0.54	77.14%

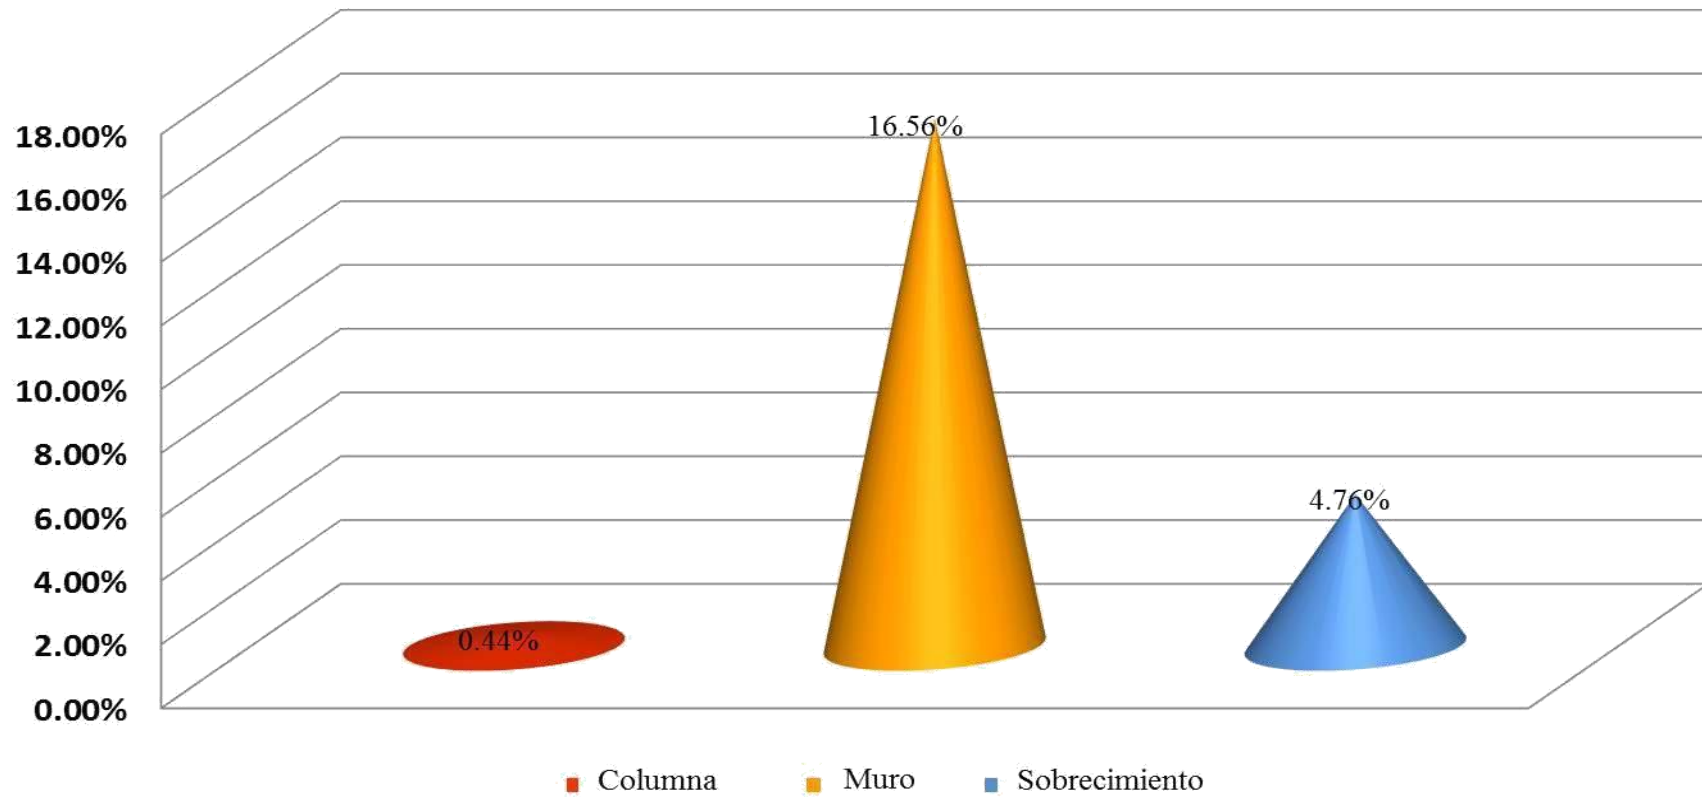
GRAFICA 60: PATOLOGIAS IDENTIFICADAS EN COLUMNA, MURO Y SOBRECIMIENTO DE LA UNIDAD DE MUESTRA 20.

Patologías identificadas en Columna, Muro y sobrecimiento de la Unidad de Muestra 20

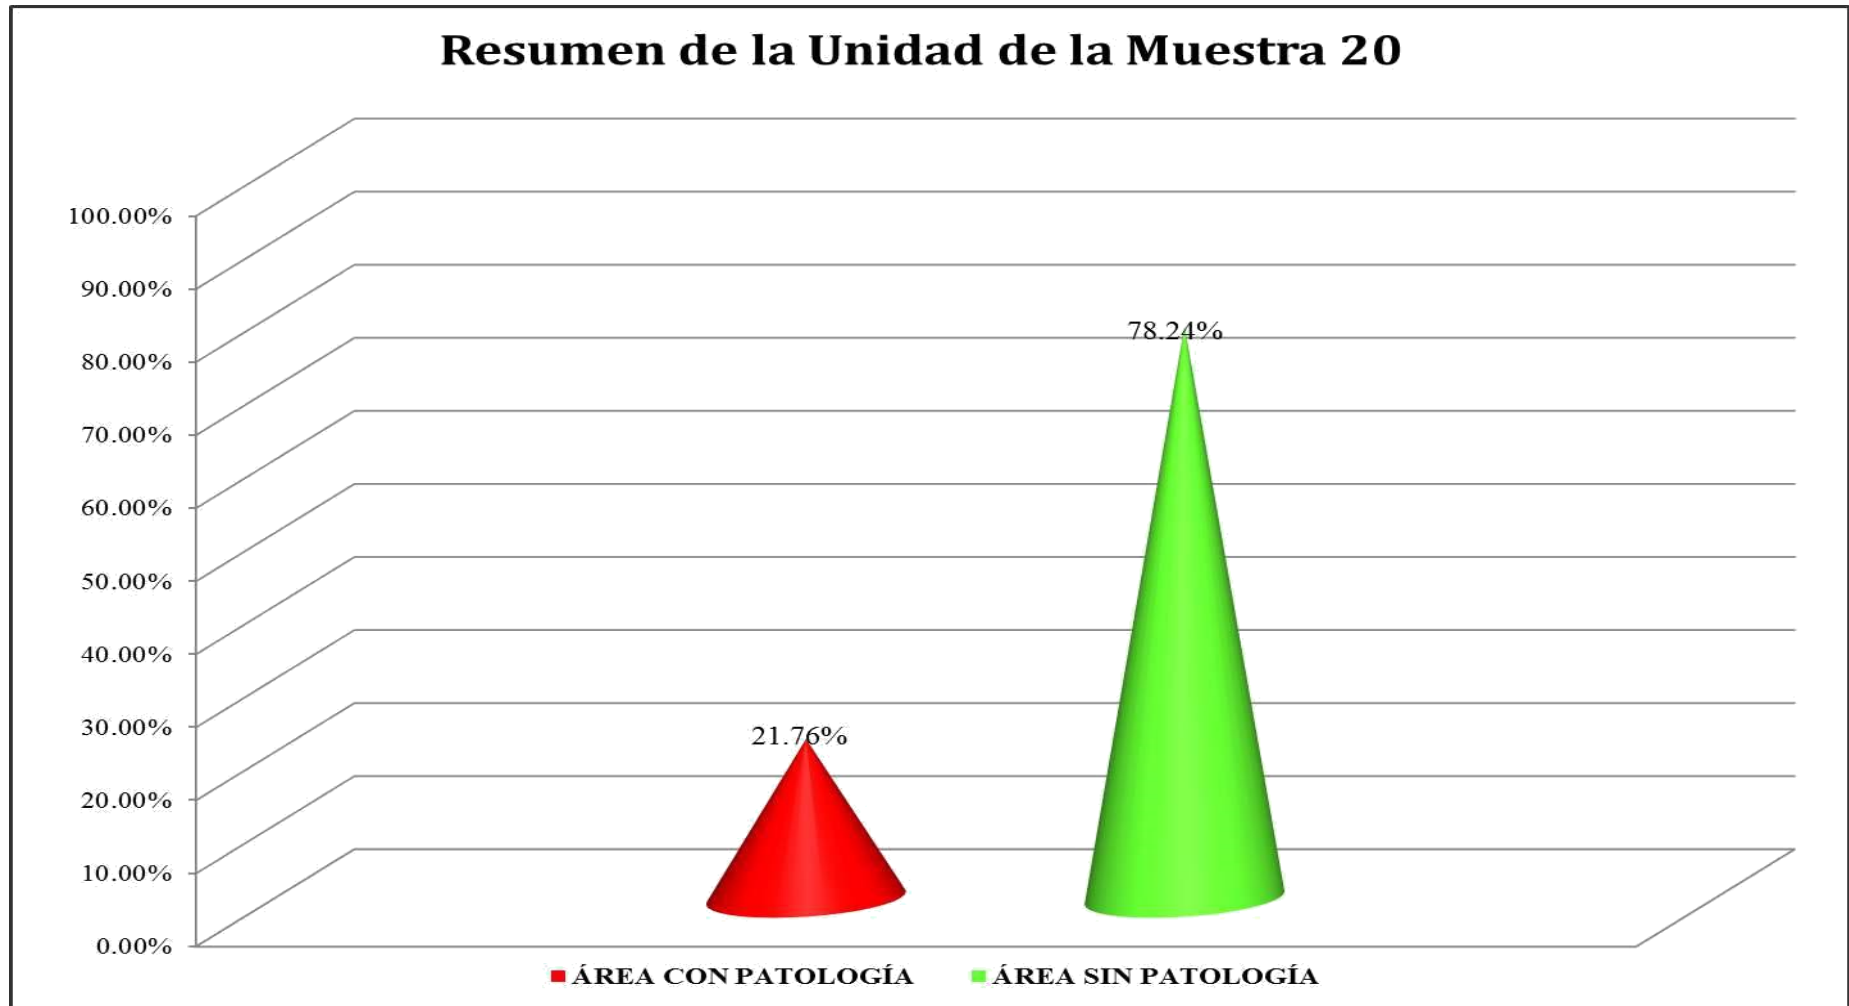
GRAFICA 61: RESUMEN DE LA UNIDAD DE MUESTRA 20.

Resumen de la Unidad de la Muestra 20

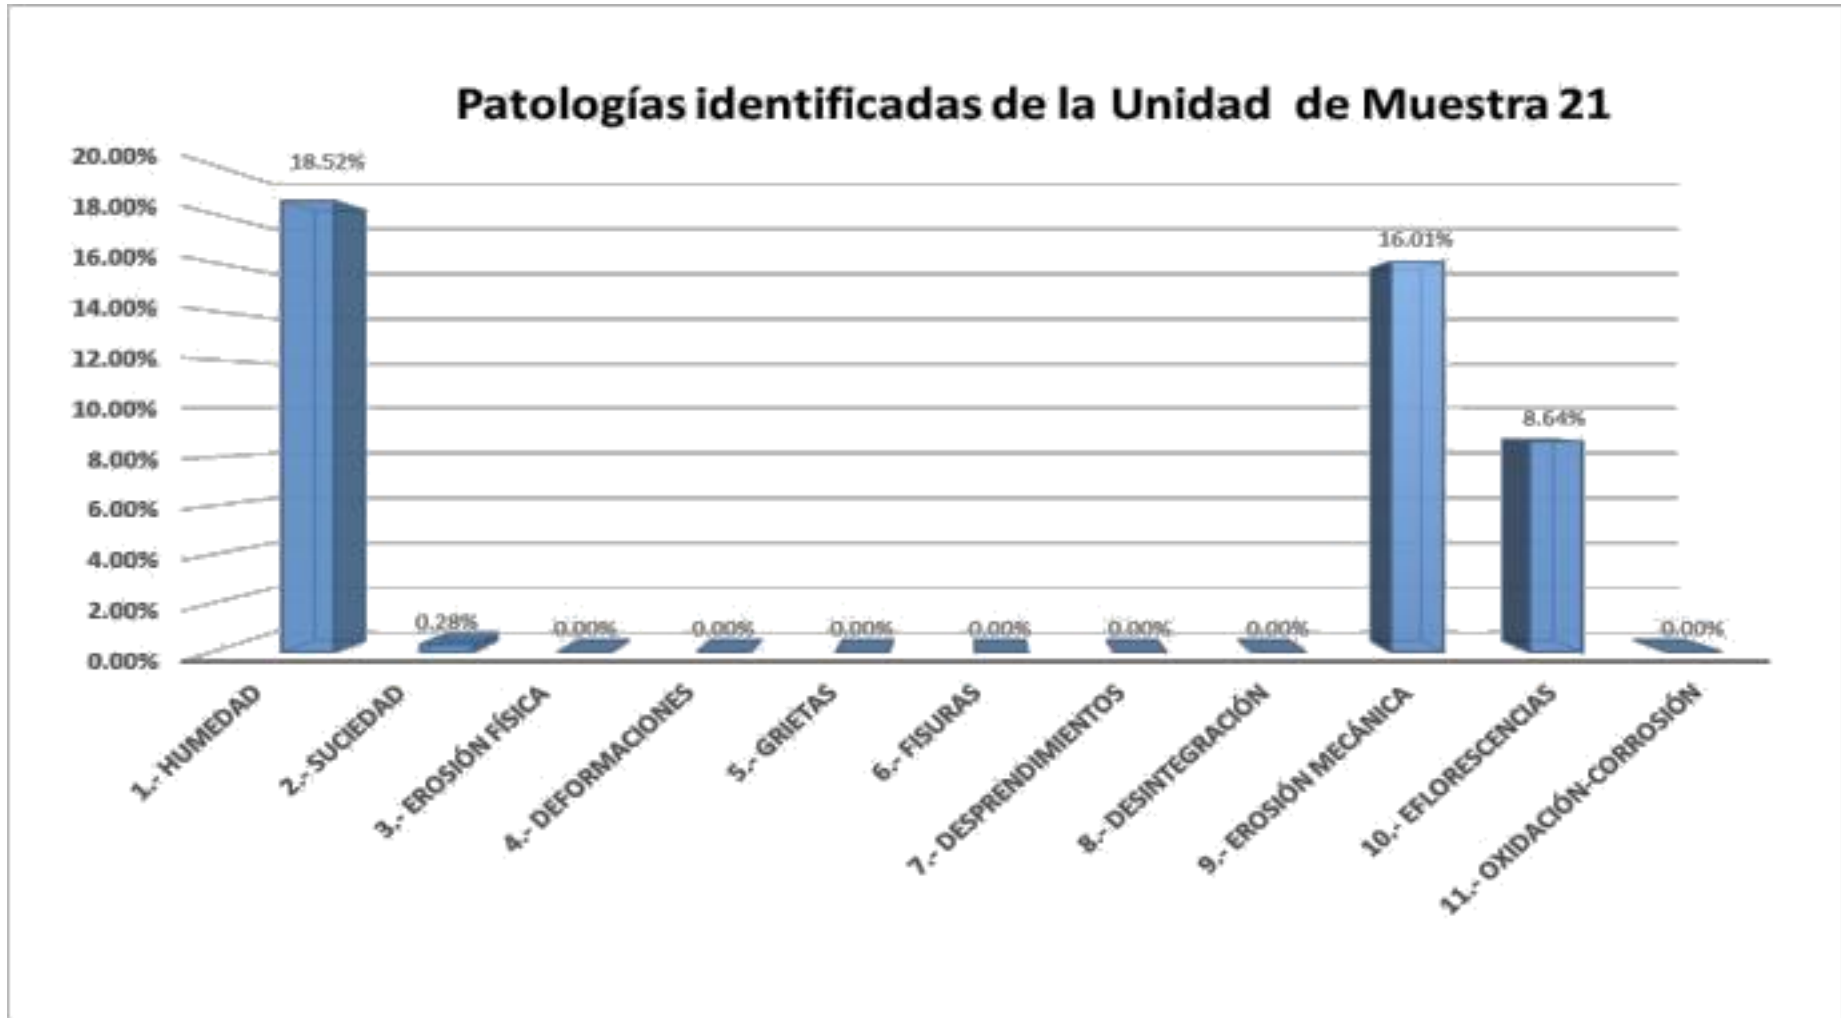
GRAFICA 62: ANALISIS DEL PORCENTAJE DE PATOLOGIAS EN LA UNIDAD DE MUESTRA 21.

Patologías identificadas en Unidad de Muestra 21				
Patologías	Área afectada (m²)	% Área afectada	Área no afectada (m²)	% Área no afectada
1.- Humedad	5.25	18.52%	16.03	56.54%
2.- Suciedad	0.08	0.28%		
3.- Erosión física	0.00	0.00%		
4.- Deformaciones	0.00	0.00%		
5.- Grietas	0.00	0.00%		
6.- Fisuras	0.00	0.00%		
7.- Desprendimientos	0.00	0.00%		
8.- Desintegración	0.00	0.00%		
9.- Erosión Mecánica	4.54	16.01%		
10.- Eflorescencias	2.45	8.64%		
11.- Oxidación-Corrosión	0.00	0.00%		
12.- Erosión Química	0.00	0.00%		
Total	12.32	43.46%

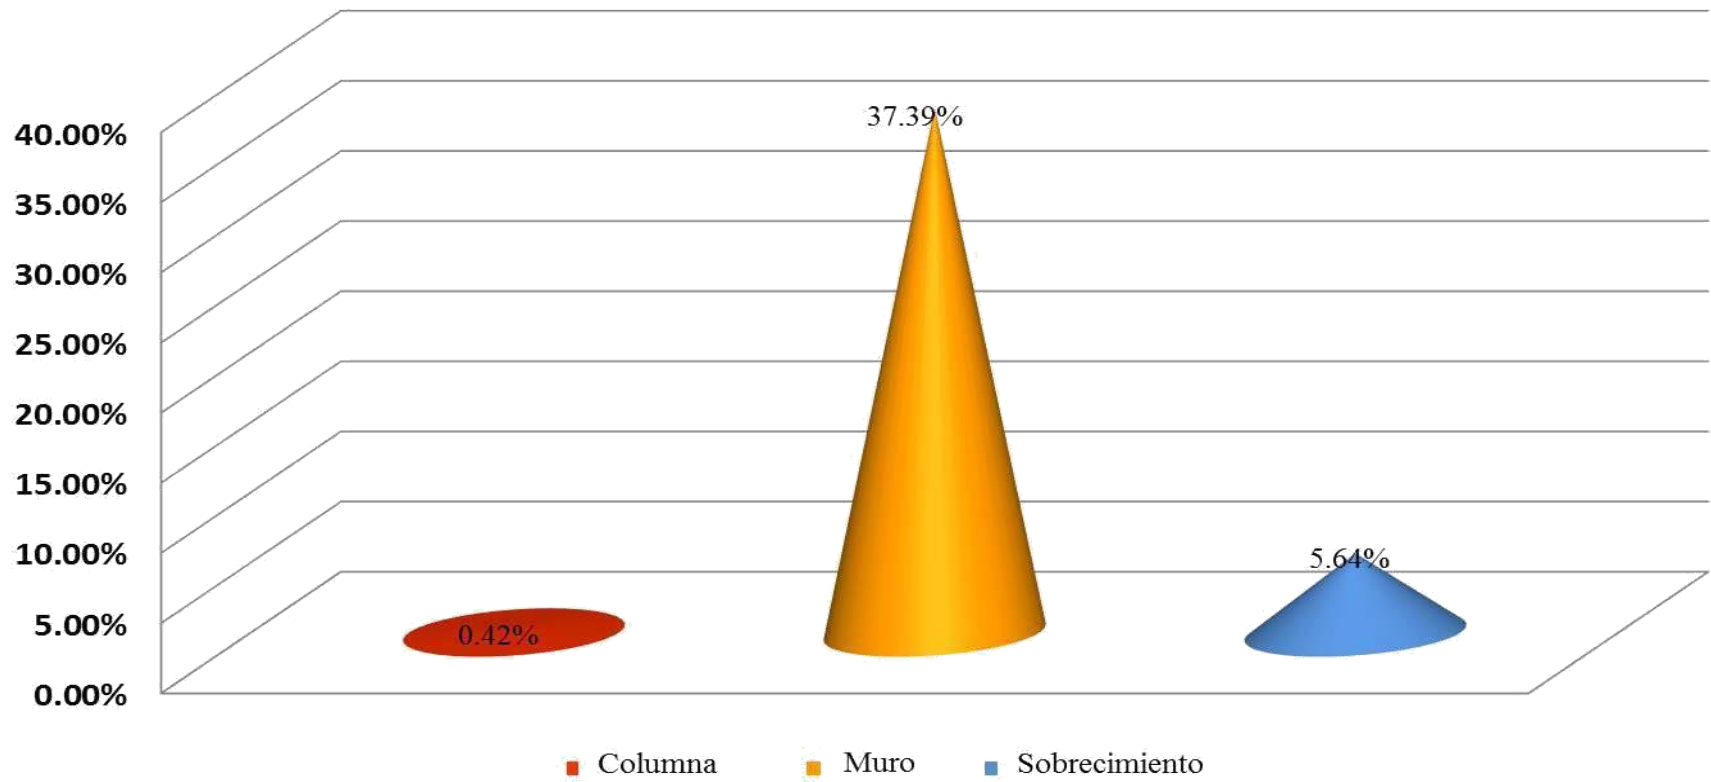
GRAFICA 63: PATOLOGIAS IDENTIFICADAS EN COLUMNA, MURO Y SOBRECIMIENTO DE LA UNIDAD DE MUESTRA 21.

Patologías identificadas en Columna, Muro y sobrecimiento de la Unidad de Muestra 21

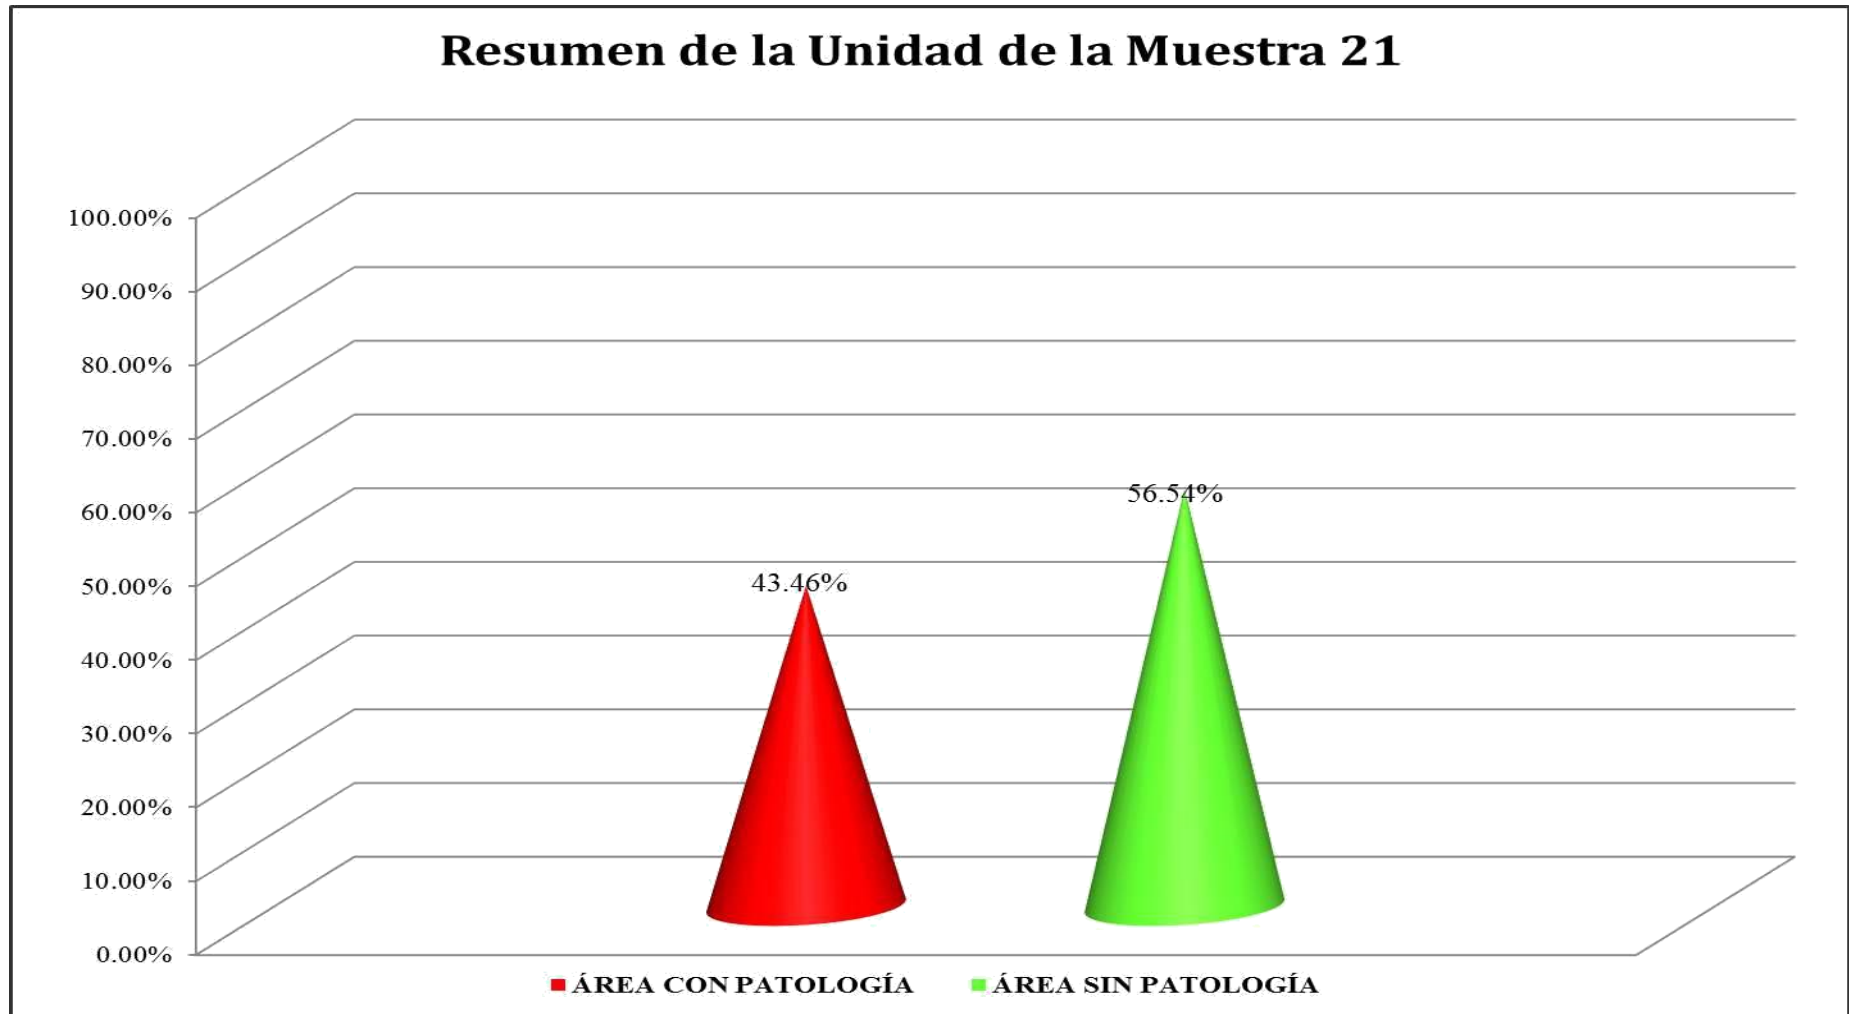
GRAFICA 64: RESUMEN DE LA UNIDAD DE MUESTRA 21.

Resumen de la Unidad de la Muestra 21

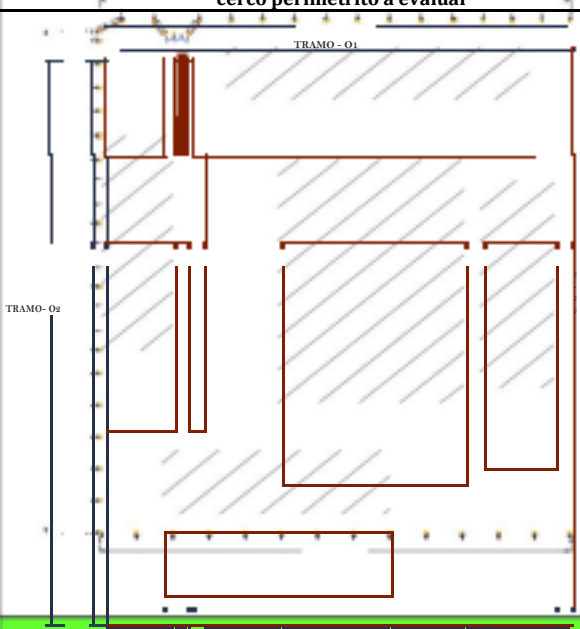
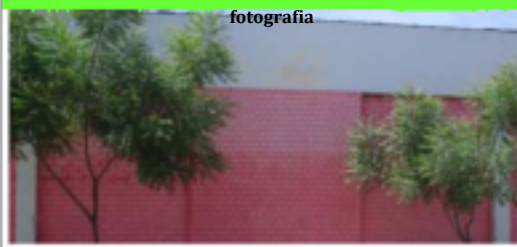
PLANTA DEL CERCO PERIMETRICO Esc. 1/50

9 Erosión Mecánica							
10 Eflorescencias	SEVERO						
11 Oxidación - Corrosion							
12 Erosión Química							
Patologías identificadas en Unidad de Muestra							
Patologías	Columna		Muro		Sobrecimiento		
	Área afectada (m ²)	%Área afectada	Área afectada (m ²)	%Área afectada	Área afectada (m ²)	%Área afectada	
1	0.00	0.00%	5.25	20.59%	0.00	0.00%	
2	0.08	7.62%	0.00	0.00%	0.00	0.00%	
3	0.00	0.00%	0.00	0.00%	0.00	0.00%	
4	0.00	0.00%	0.00	0.00%	0.00	0.00%	
5	0.00	0.00%	0.00	0.00%	0.00	0.00%	
6	0.00	0.00%	0.00	0.00%	0.00	0.00%	
7	0.00	0.00%	0.00	0.00%	0.00	0.00%	
8	0.00	0.00%	0.00	0.00%	0.00	0.00%	
9	0.06	5.71%	1.60	6.27%	0.00	0.00%	
10	0.05	4.76%	0.28	1.10%	1.52	84.44%	
11	0.00	0.00%	0.00	0.00%	0.00	0.00%	
12	0.00	0.00%	0.00	0.00%	0.00	0.00%	
Total							
Plano del cerco perimetrito a evaluar		Moderado		Moderado		SEVERO	
Plano del cerco perimetrito a evaluar		Muestra		fotografía

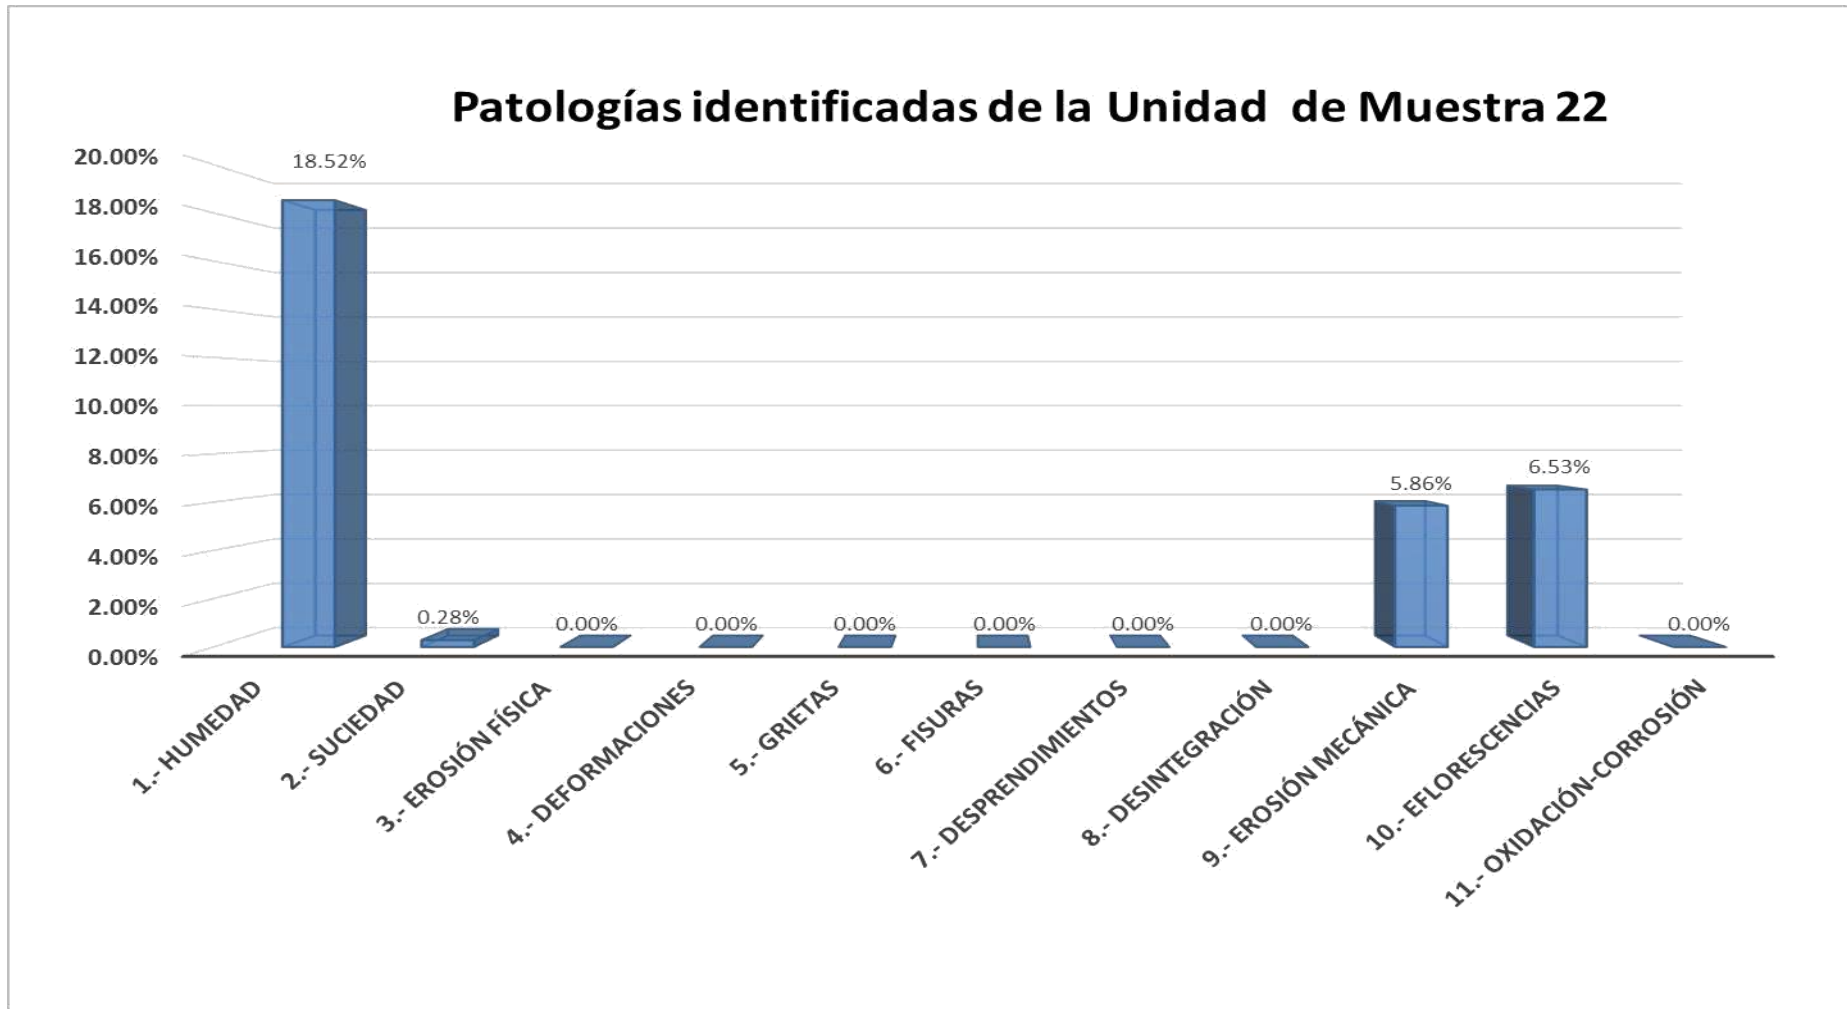
GRAFICA 65: ANALISIS DEL PORCENTAJE DE PATOLOGIAS EN LA UNIDAD DE MUESTRA 22.

Patologías identificadas en Unidad de Muestra 22				
Patologías	Área afectada (m²)	% Área afectada	Área no afectada (m²)	% Área no afectada
1.- Humedad	5.25	18.52%	19.51	68.82%
2.- Suciedad	0.08	0.28%		
3.- Erosión física	0.00	0.00%		
4.- Deformaciones	0.00	0.00%		
5.- Grietas	0.00	0.00%		
6.- Fisuras	0.00	0.00%		
7.- Desprendimientos	0.00	0.00%		
8.- Desintegración	0.00	0.00%		
9.- Erosión Mecánica	1.66	5.86%		
10.- Eflorescencias	1.85	6.53%		
11.- Oxidación-Corrosión	0.00	0.00%		
12.- Erosión Química	0.00	0.00%		
Total	8.84	31.18%
