DETERMINACIÓN Y EVALUACIÓN DE LAS
PATOLOGÍAS DEL SISTEMA ESTRUCTURAL DE
ALBAÑILERIA CONFINADA DEL CERCO PERIMÉTRICO DE
LA I. E. N°14782, MARIA TERESA OTOYA ARRESE,
DEL DISTRITO DE SULLANA, PROVINCIA DE
SULLANA, REGION PIURA, MARZO-2017

TESIS PARA OPTAR EL TÍTULO PROFESIONAL DE INGENIERO CIVIL

AUTOR:
KEVEN KENLLY CHAVEZ LÓPEZ

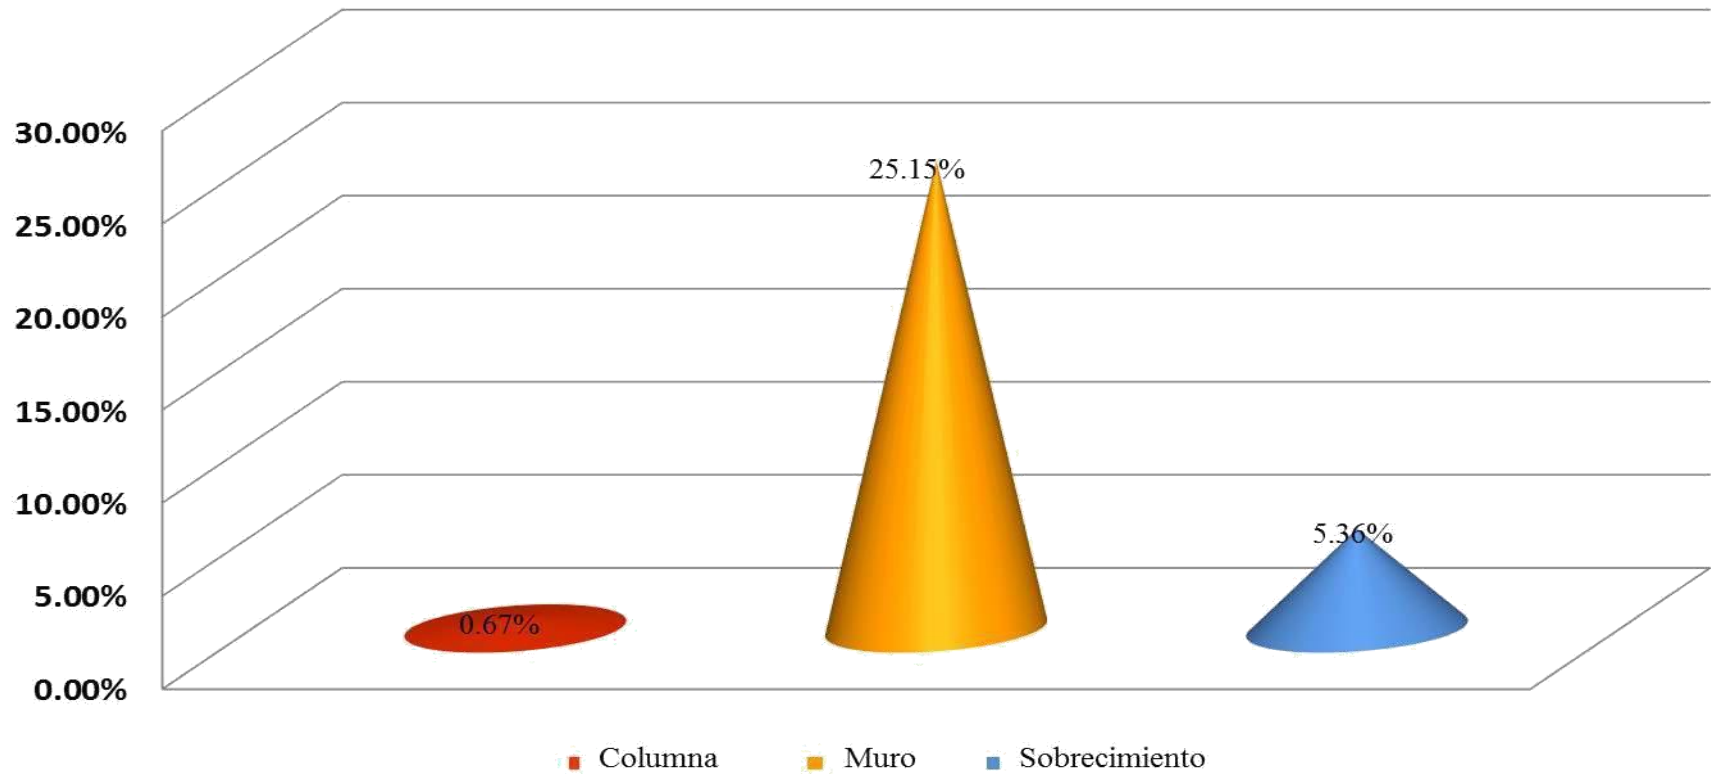
GRAFICA 66: PATOLOGIAS IDENTIFICADAS EN COLUMNA, MURO Y SOBRECIMIENTO DE LA UNIDAD DE MUESTRA 22.

Patologías identificadas en Columna, Muro y sobrecimiento de la Unidad de Muestra 22

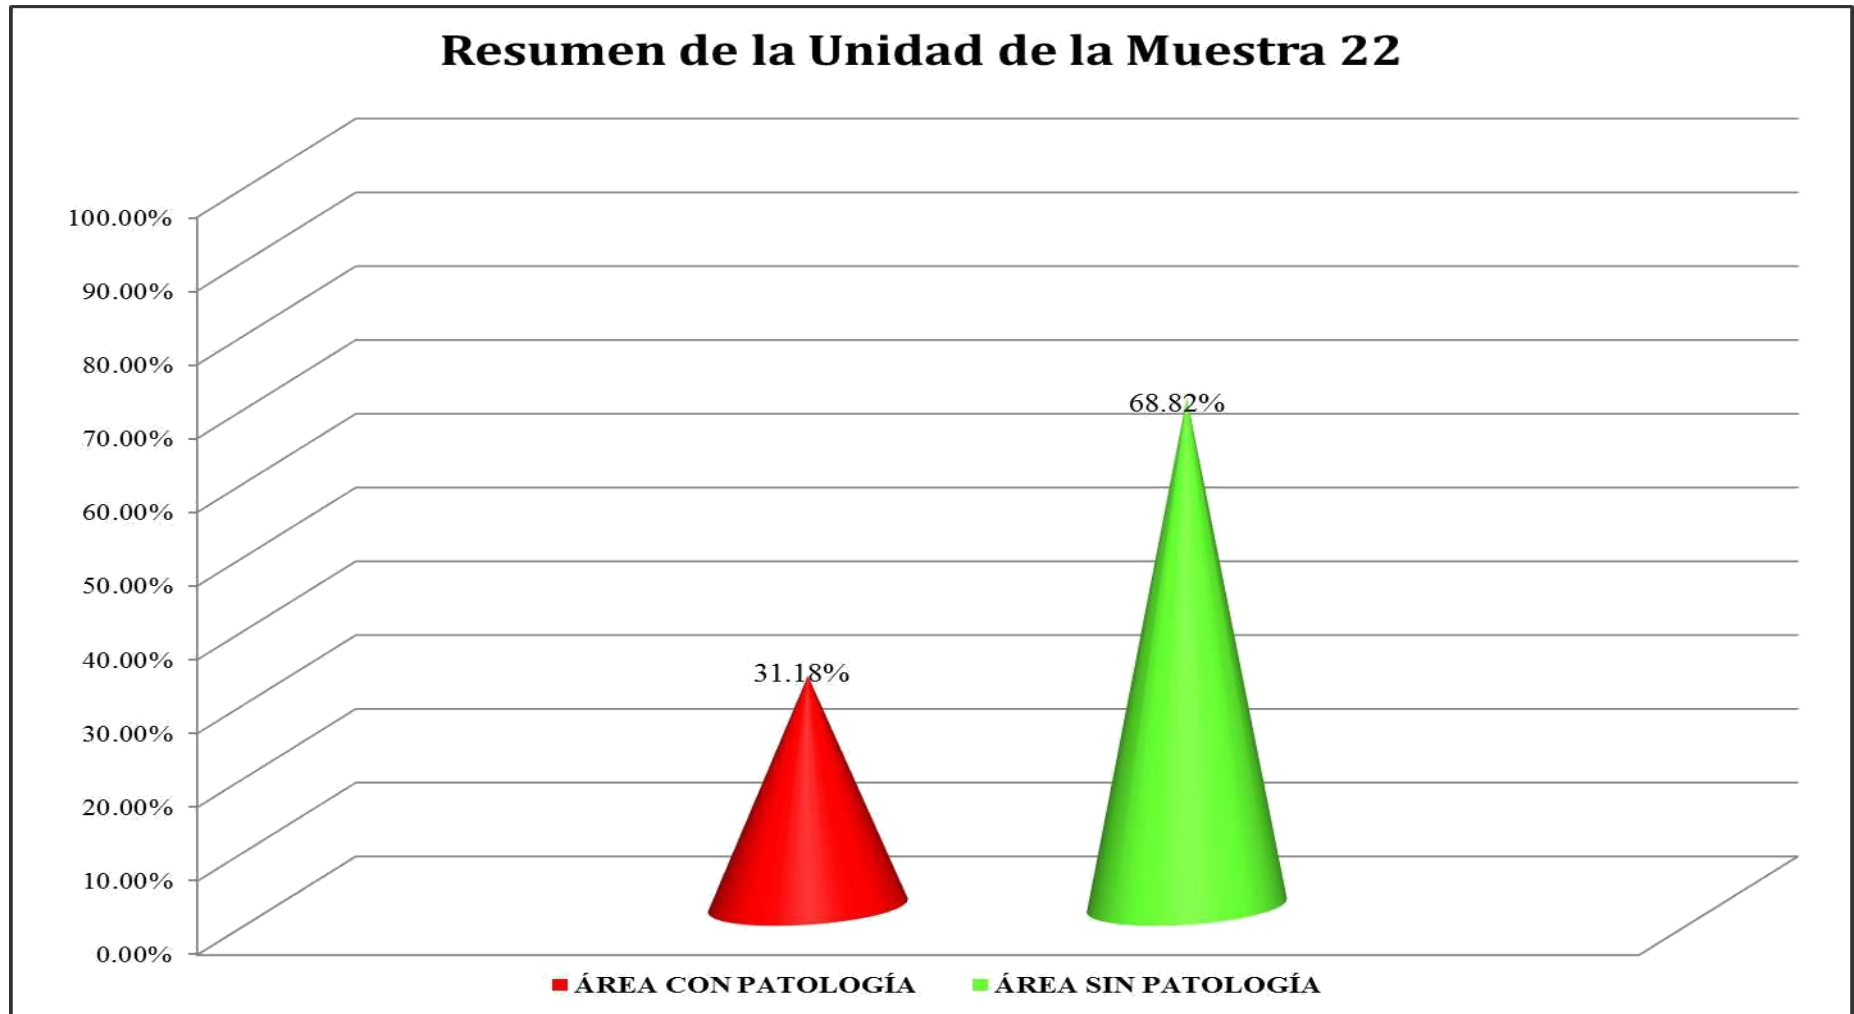
GRAFICA 67: RESUMEN DE LA UNIDAD DE MUESTRA 22.

Resumen de la Unidad de la Muestra 22

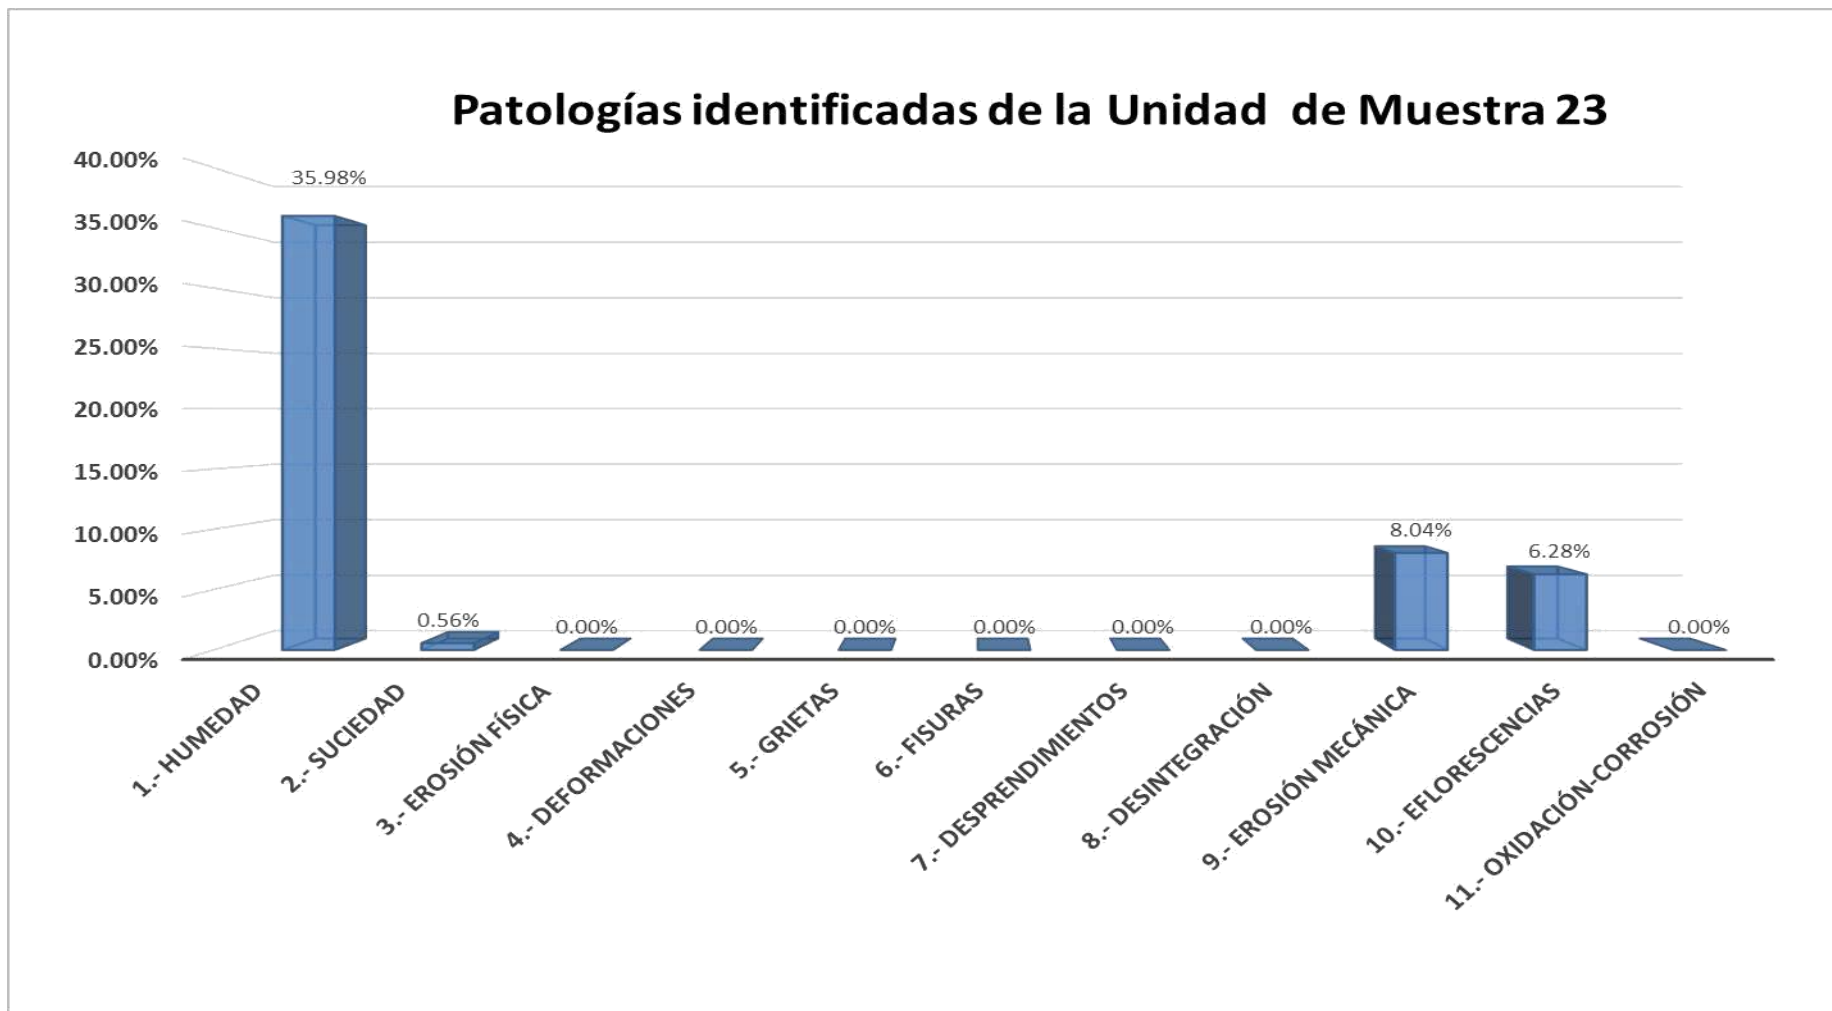
GRAFICA 68: ANALISIS DEL PORCENTAJE DE PATOLOGIAS EN LA UNIDAD DE MUESTRA 23.

Patologías identificadas en Unidad de Muestra 23				
Patologías	Área afectada (m²)	% Área afectada	Área no afectada (m²)	% Área no afectada
1.- Humedad	10.20	35.98%	13.93	49.14%
2.- Suciedad	0.16	0.56%		
3.- Erosión física	0.00	0.00%		
4.- Deformaciones	0.00	0.00%		
5.- Grietas	0.00	0.00%		
6.- Fisuras	0.00	0.00%		
7.- Desprendimientos	0.00	0.00%		
8.- Desintegración	0.00	0.00%		
9.- Erosión Mecánica	2.28	8.04%		
10.- Eflorescencias	1.78	6.28%		
11.- Oxidación-Corrosión	0.00	0.00%		
12.- Erosión Química	0.00	0.00%		
Total	14.42	50.86%

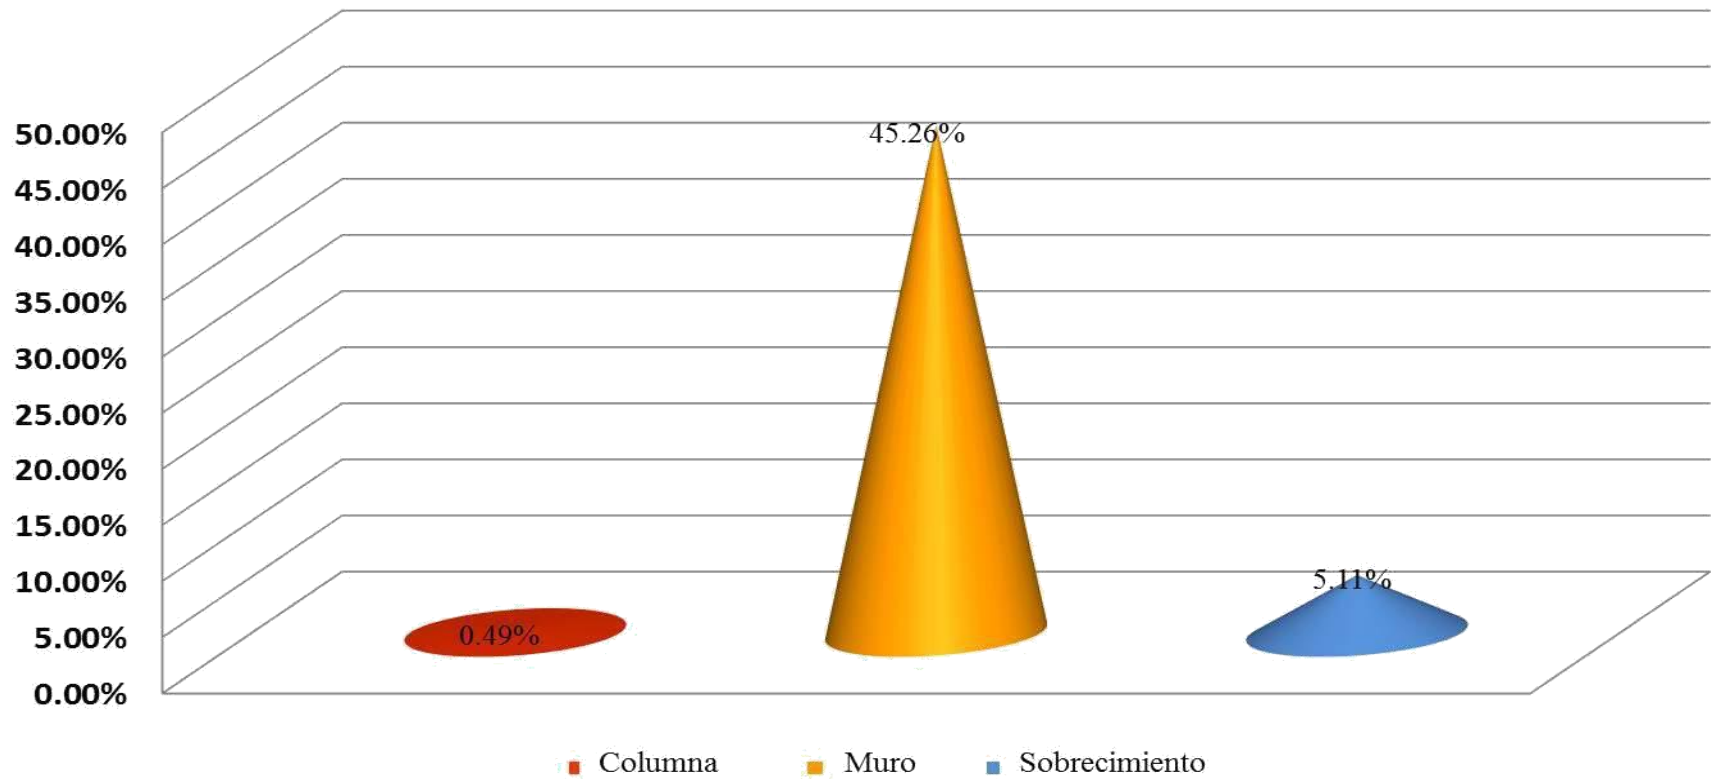
GRAFICA 69: PATOLOGIAS IDENTIFICADAS EN COLUMNA, MURO Y SOBRECIMIENTO DE LA UNIDAD DE MUESTRA 23.

Patologías identificadas en Columna, Muro y sobrecimiento de la Unidad de Muestra 23

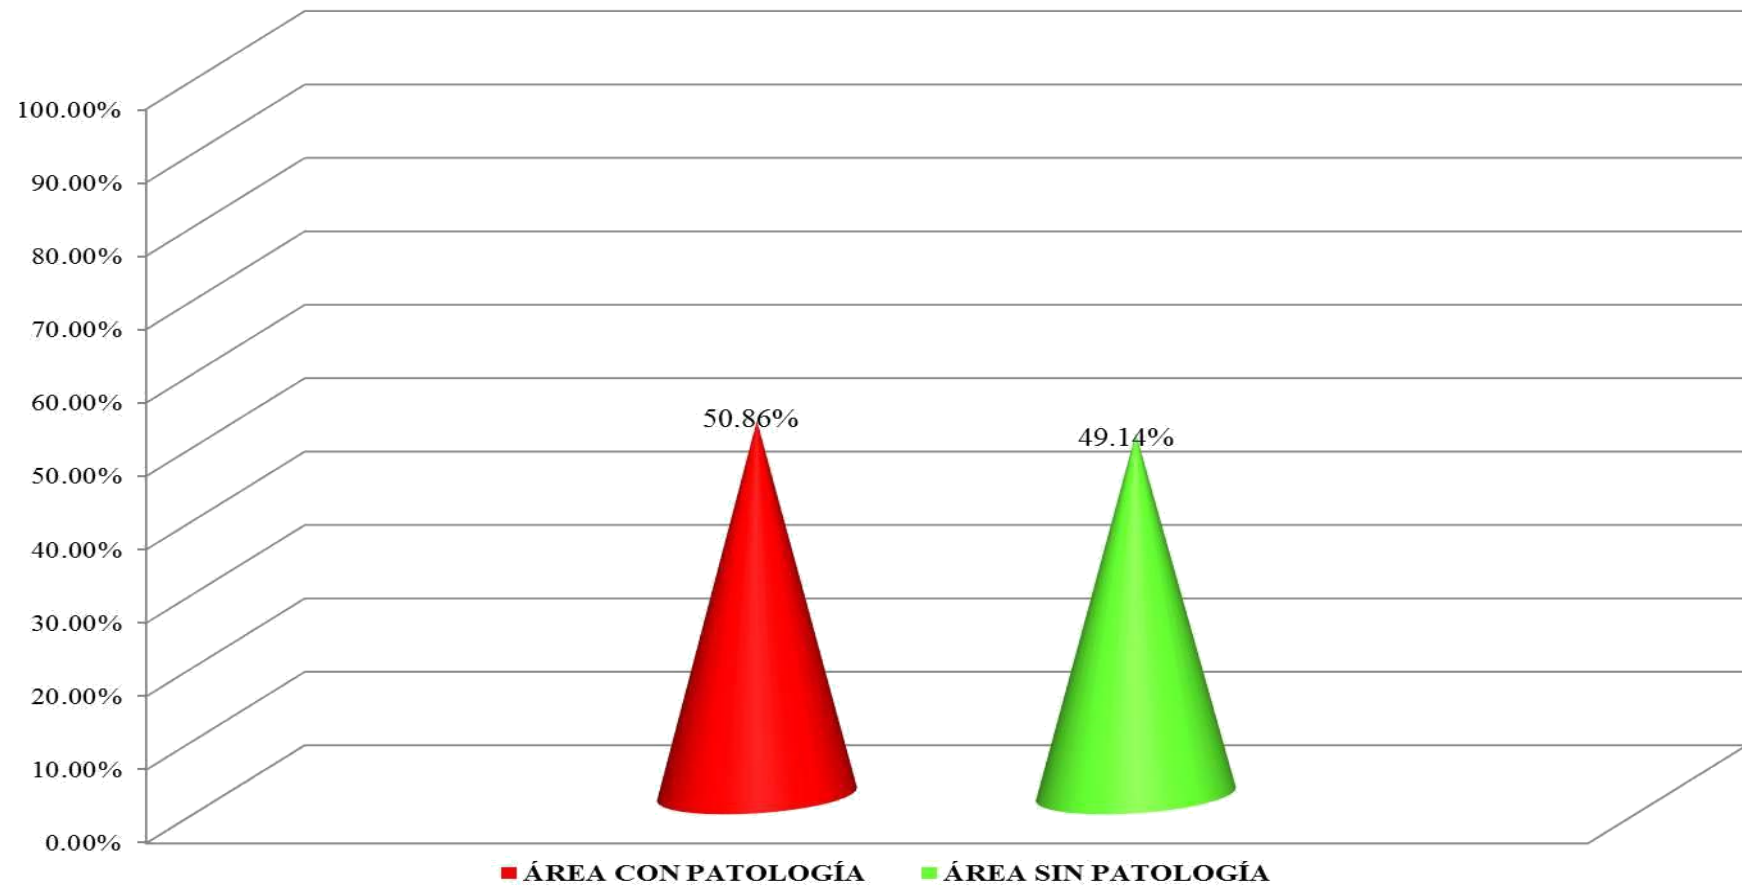
GRAFICA 70: RESUMEN DE LA UNIDAD DE MUESTRA 23.

Resumen de la Unidad de la Muestra 23

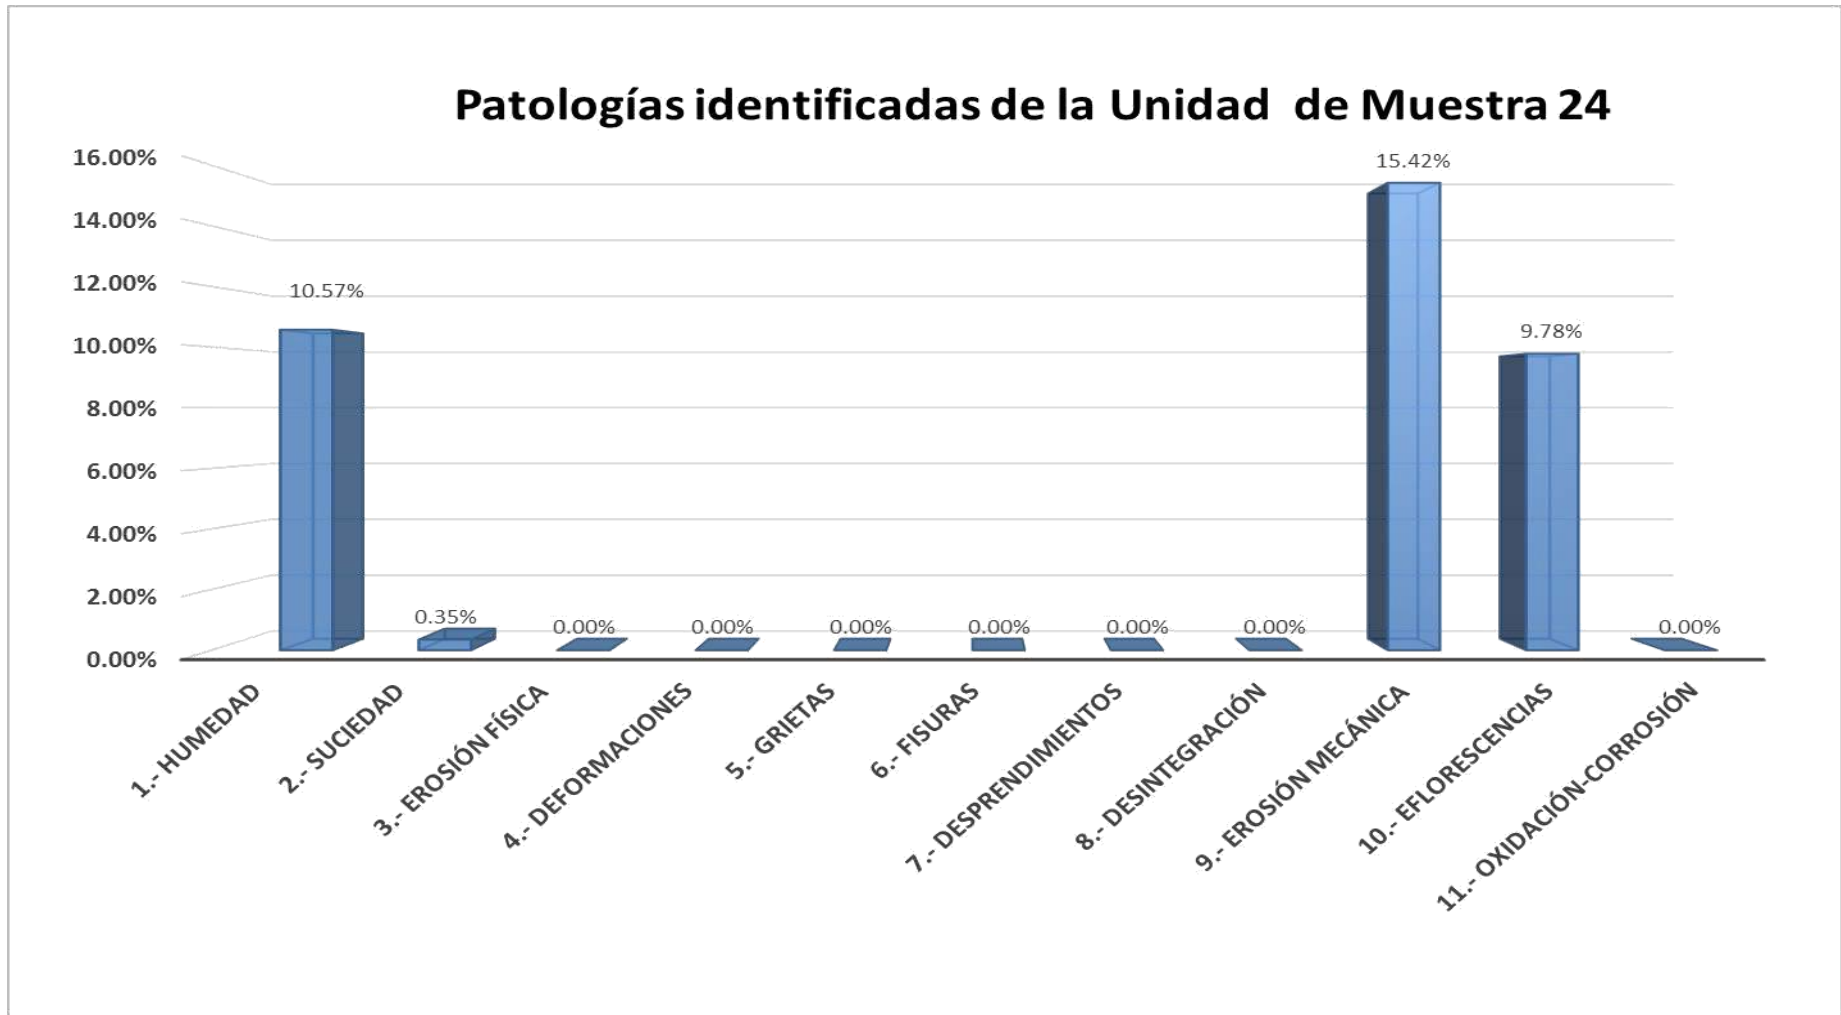
GRAFICA 71: ANALISIS DEL PORCENTAJE DE PATOLOGIAS EN LA UNIDAD DE MUESTRA 24.

Patologías identificadas en Unidad de Muestra 24				
Patologías	Área afectada (m²)	% Área afectada	Área no afectada (m²)	% Área no afectada
1.- Humedad	1.20	10.57%	7.25	63.88%
2.- Suciedad	0.04	0.35%		
3.- Erosión física	0.00	0.00%		
4.- Deformaciones	0.00	0.00%		
5.- Grietas	0.00	0.00%		
6.- Fisuras	0.00	0.00%		
7.- Desprendimientos	0.00	0.00%		
8.- Desintegración	0.00	0.00%		
9.- Erosión Mecánica	1.75	15.42%		
10.- Eflorescencias	1.11	9.78%		
11.- Oxidación-Corrosión	0.00	0.00%		
12.- Erosión Química	0.00	0.00%		
Total	4.10	36.12%

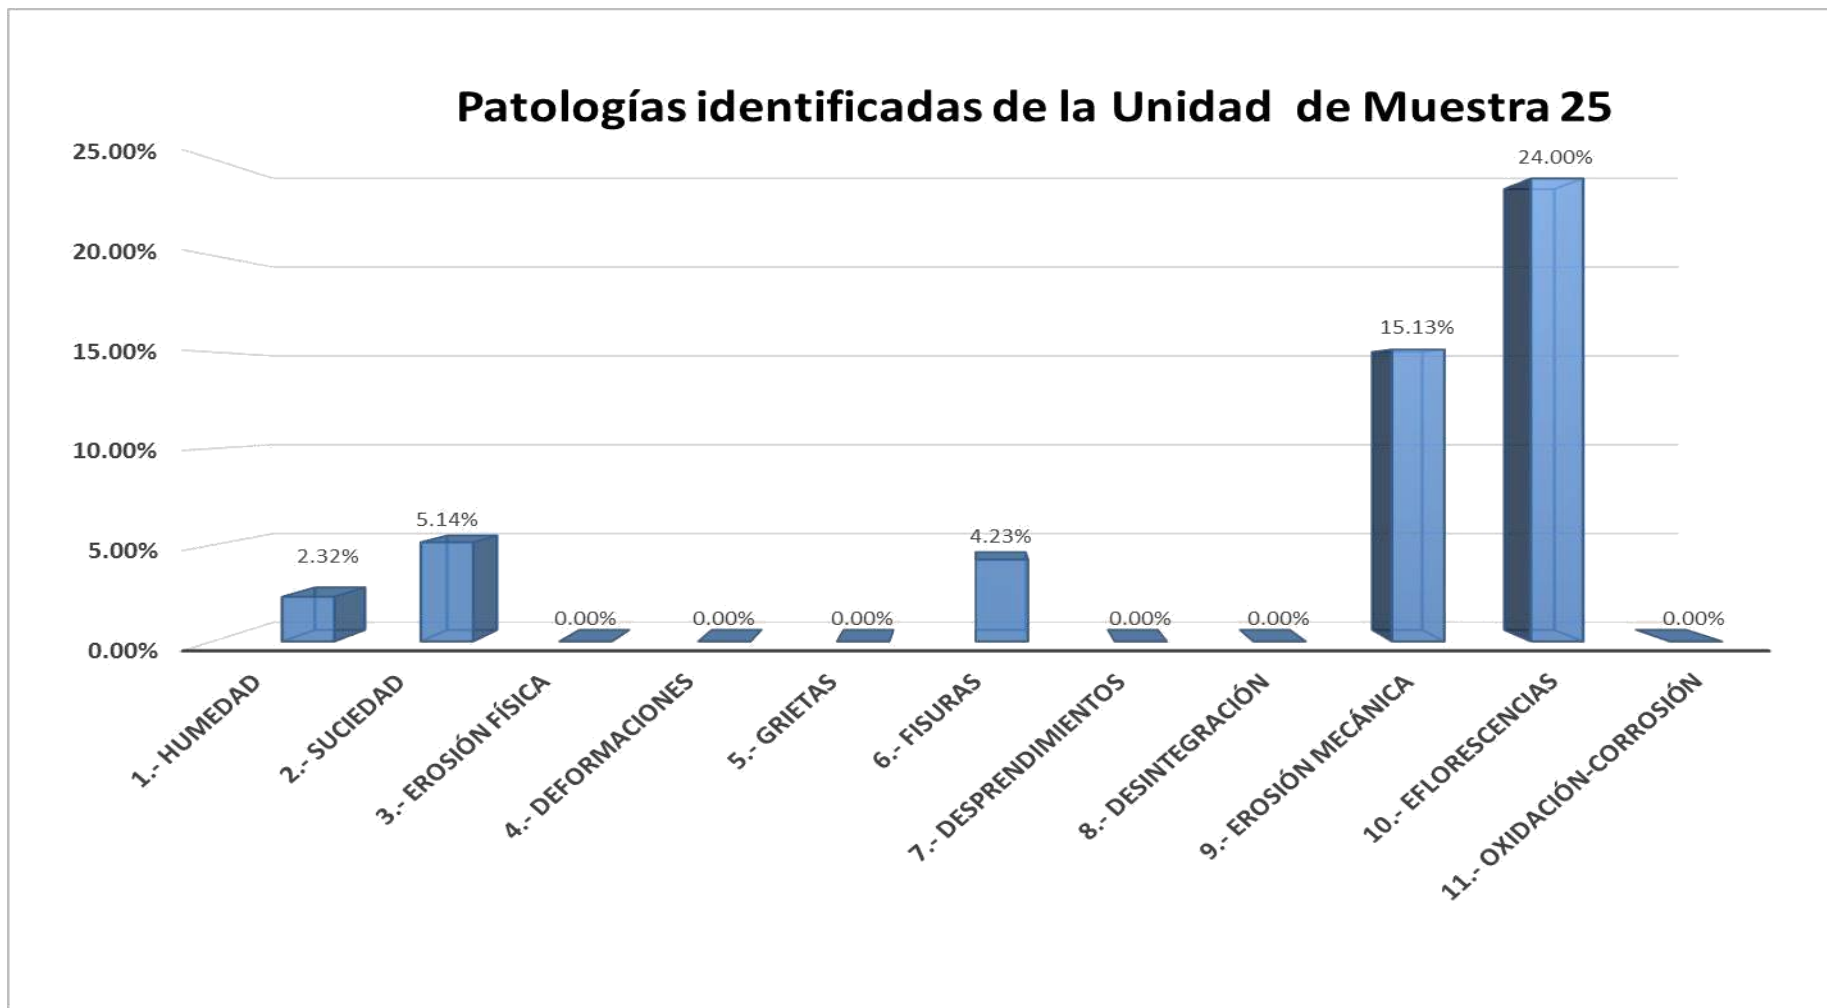
GRAFICA 74: ANALISIS DEL PORCENTAJE DE PATOLOGIAS EN LA UNIDAD DE MUESTRA 25.

Patologías identificadas en Unidad de Muestra 25				
Patologías	Área afectada (m²)	% Área afectada	Área no afectada (m²)	% Área no afectada
1.- Humedad	0.41	2.32%	8.71	49.18%
2.- Suciedad	0.91	5.14%		
3.- Erosión física	0.00	0.00%		
4.- Deformaciones	0.00	0.00%		
5.- Grietas	0.00	0.00%		
6.- Fisuras	0.75	4.23%		
7.- Desprendimientos	0.00	0.00%		
8.- Desintegración	0.00	0.00%		
9.- Erosión Mecánica	2.68	15.13%		
10.- Eflorescencias	4.25	24.00%		
11.- Oxidación-Corrosión	0.00	0.00%		
12.- Erosión Química	0.00	0.00%		
Total	9.00	50.82%

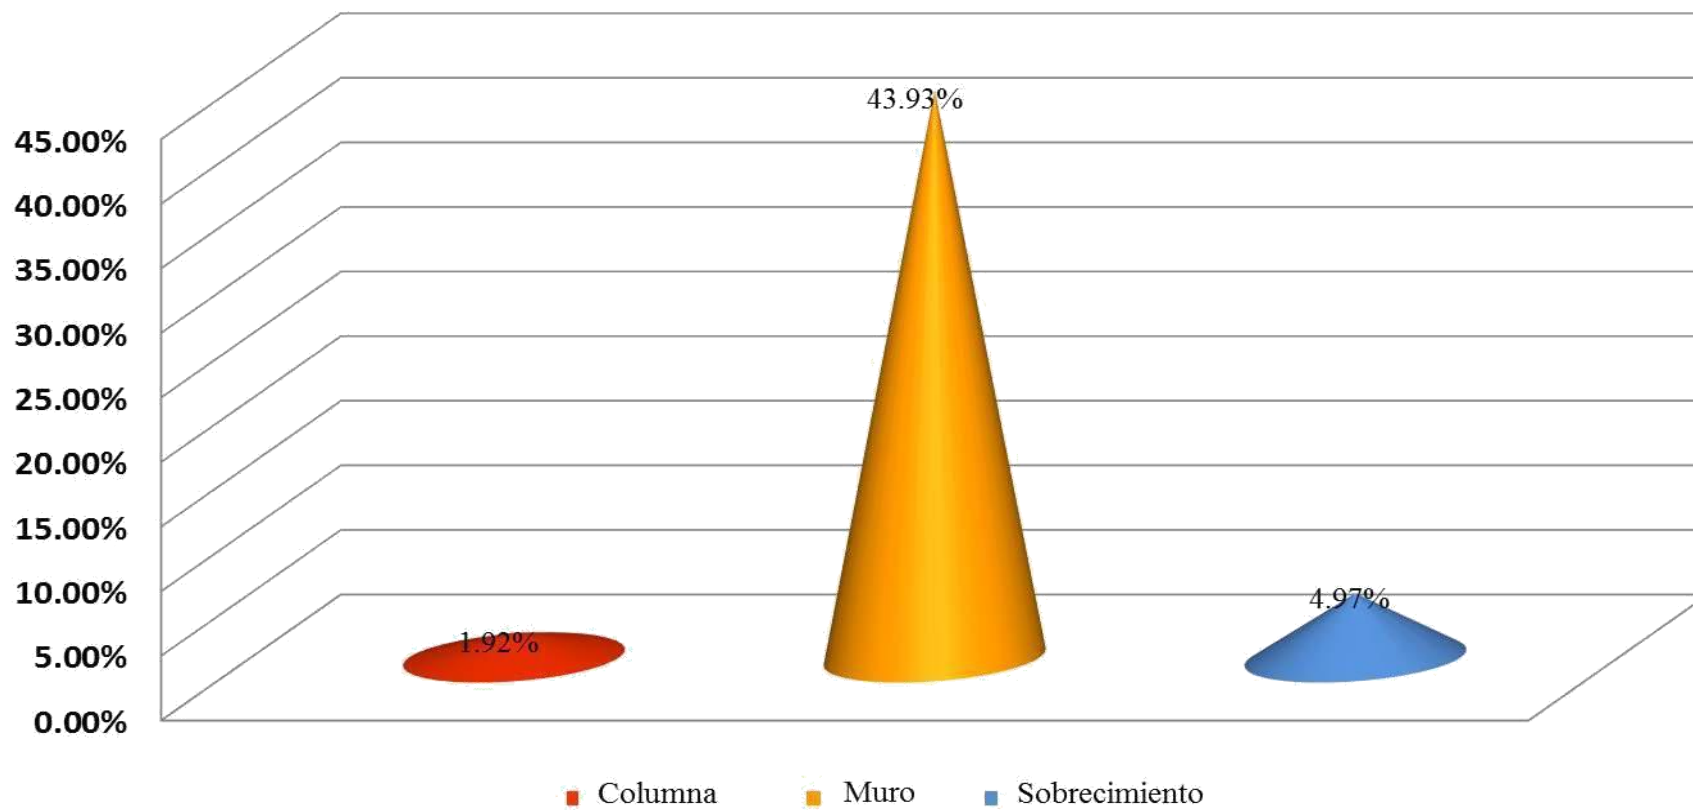
GRAFICA 75: PATOLOGIAS IDENTIFICADAS EN COLUMNA, MURO Y SOBRECIMIENTO DE LA UNIDAD DE MUESTRA 25.

Patologías identificadas en Columna, Muro y sobrecimiento de la Unidad de Muestra 25

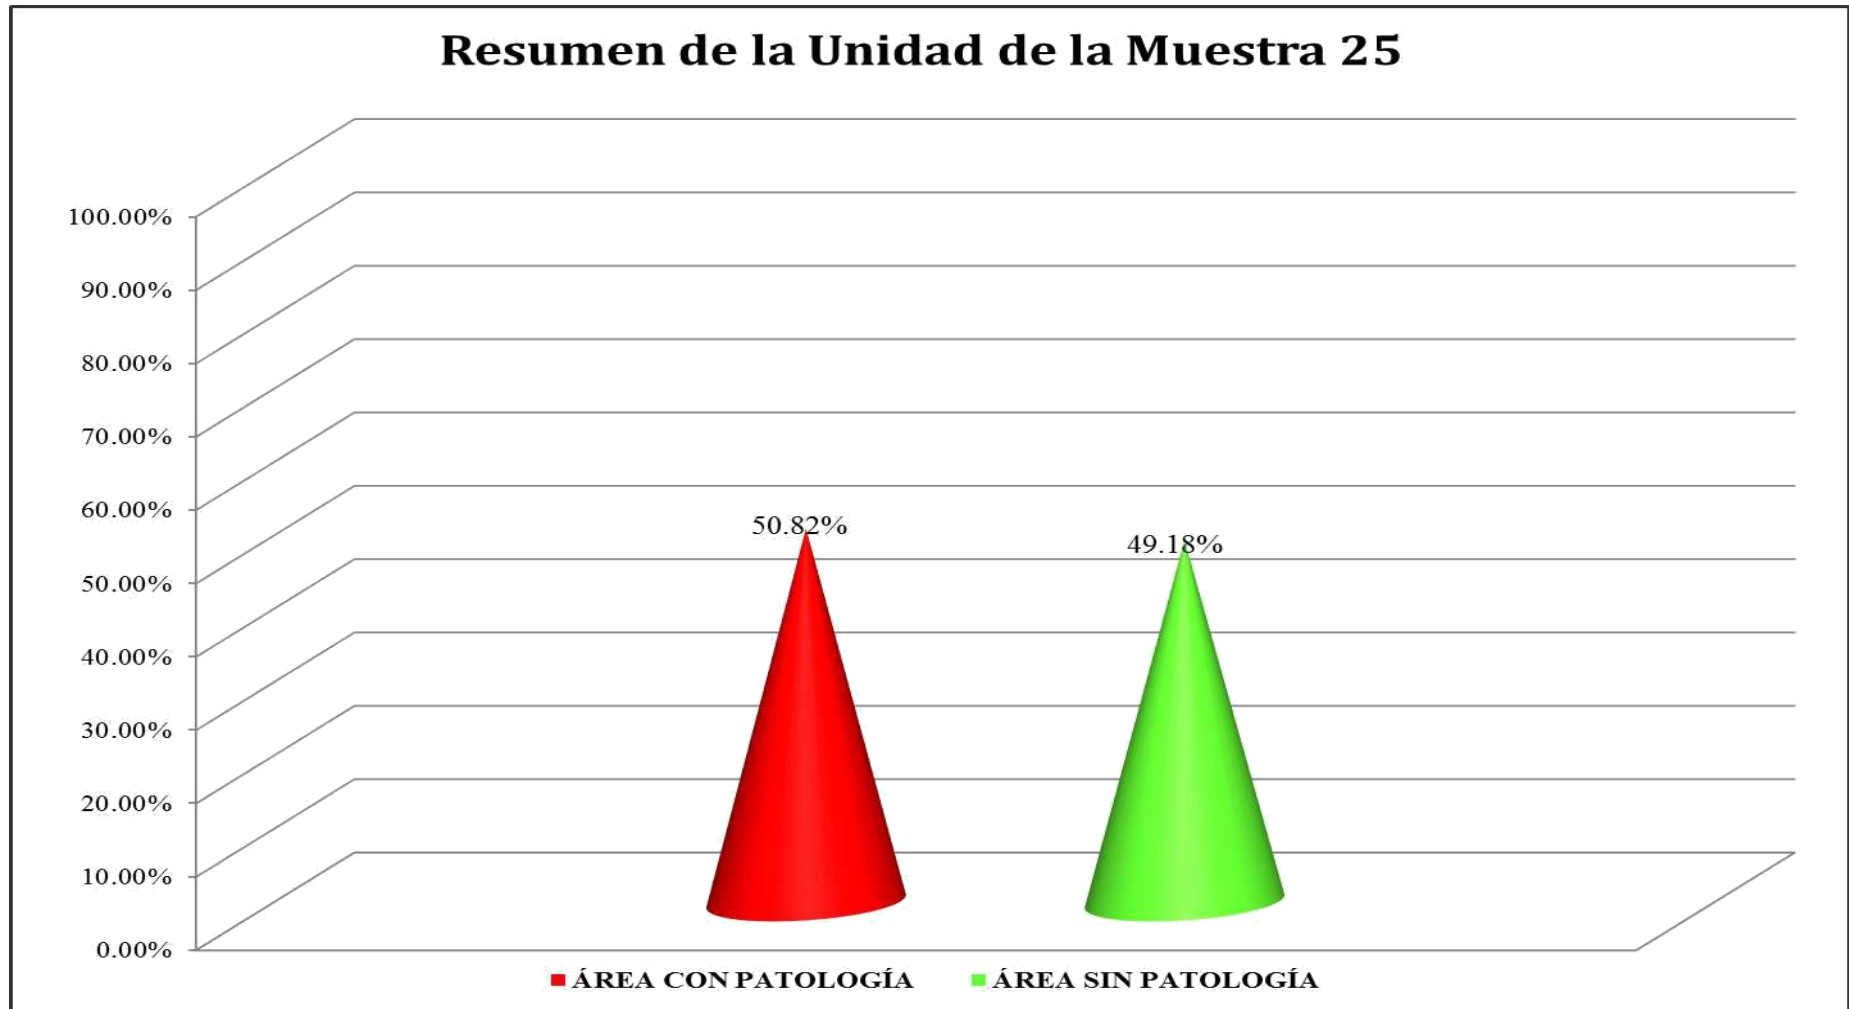
GRAFICA 76: RESUMEN DE LA UNIDAD DE MUESTRA 25.

Resumen de la Unidad de la Muestra 25

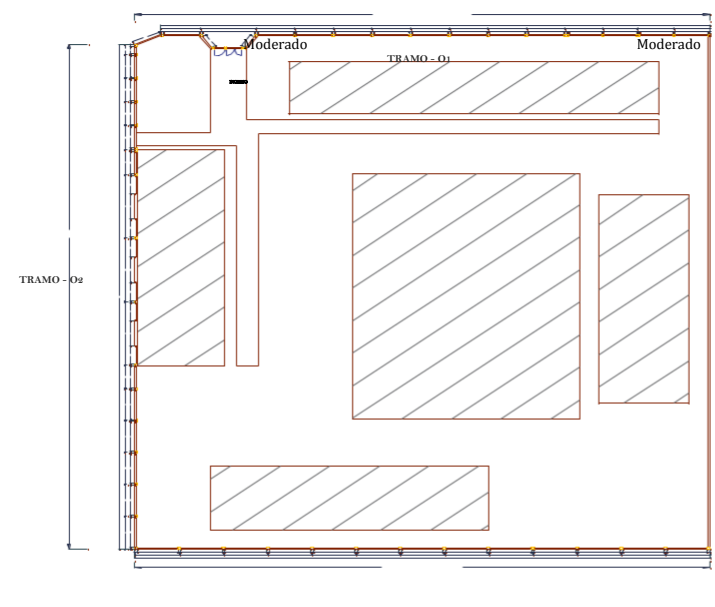
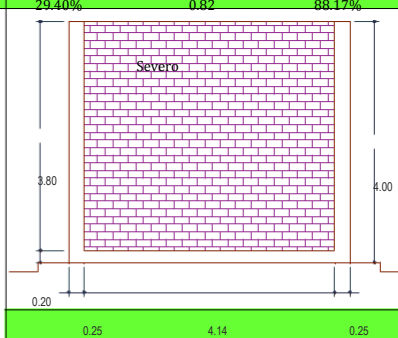
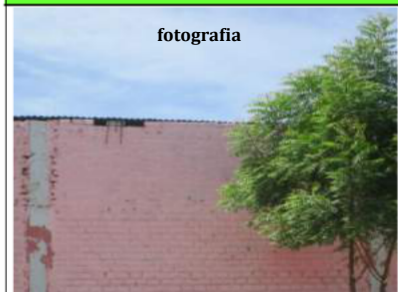
<p>TRAMO - O₂</p>

11 Oxidación - Corrosion						
12 Erosión Química						
Patologías Identificadas en Unidad de Muestra						
Patologías	Columna		Muro		Sobrecimiento	
	Área afectada (m ²)	%Área afectada	Área afectada (m ²)	%Área afectada	Área afectada (m ²)	%Área afectada
1	0.00	0.00%	1.04	6.58%	0.00	0.00%
2	0.09	8.57%	0.69	4.39%	0.00	0.00%
3	0.00	0.00%	0.00	0.00%	0.00	0.00%
4	0.00	0.00%	0.00	0.00%	0.00	0.00%
5	0.00	0.00%	0.08	0.51%	0.00	0.00%
6	0.00	0.00%	0.00	0.00%	0.00	0.00%
7	0.00	0.00%	0.00	0.00%	0.00	0.00%
8	0.00	0.00%	0.00	0.00%	0.00	0.00%
9	0.10	9.52%	1.16	7.37%	0.20	21.51%
10	0.08	7.62%	1.66	10.55%	0.62	66.67%
11	0.00	0.00%	0.00	0.00%	0.00	0.00%
Total	0.27	25.71%	4.63	29.40%	0.82	88.17%
12	0.00	0.00%	0.00	0.00%	0.00	0.00%
Nivel de severidad	0.27	25.71%	4.63	29.40%	0.82	88.17%

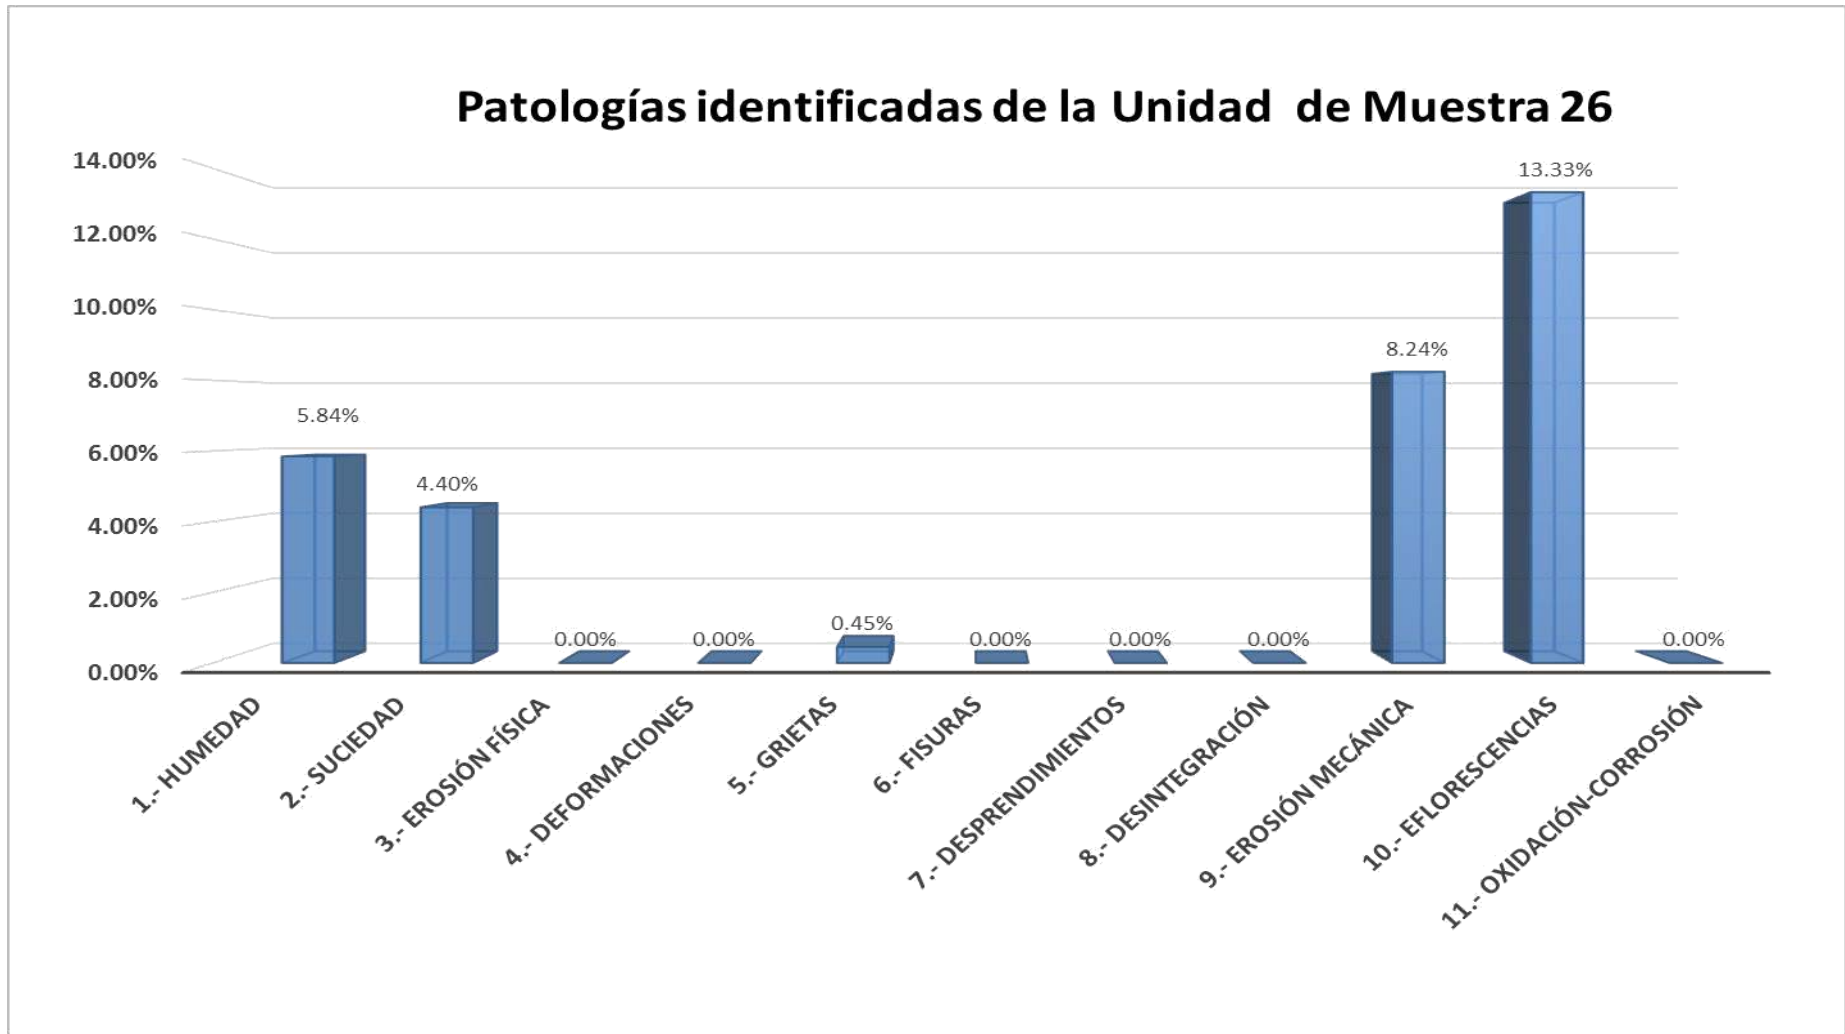
GRAFICA 77: ANALISIS DEL PORCENTAJE DE PATOLOGIAS EN LA UNIDAD DE MUESTRA 26.

Patologías identificadas en Unidad de Muestra 26				
Patologías	Área afectada (m²)	% Área afectada	Área no afectada (m²)	% Área no afectada
1.- Humedad	1.04	5.84%	12.00	67.73%
2.- Suciedad	0.78	4.40%		
3.- Erosión física	0.00	0.00%		
4.- Deformaciones	0.00	0.00%		
5.- Grietas	0.08	0.45%		
6.- Fisuras	0.00	0.00%		
7.- Desprendimientos	0.00	0.00%		
8.- Desintegración	0.00	0.00%		
9.- Erosión Mecánica	1.46	8.24%		
10.- Eflorescencias	2.36	13.33%		
11.- Oxidación-Corrosión	0.00	0.00%		
12.- Erosión Química	0.00	0.00%		
Total	5.72	32.27%

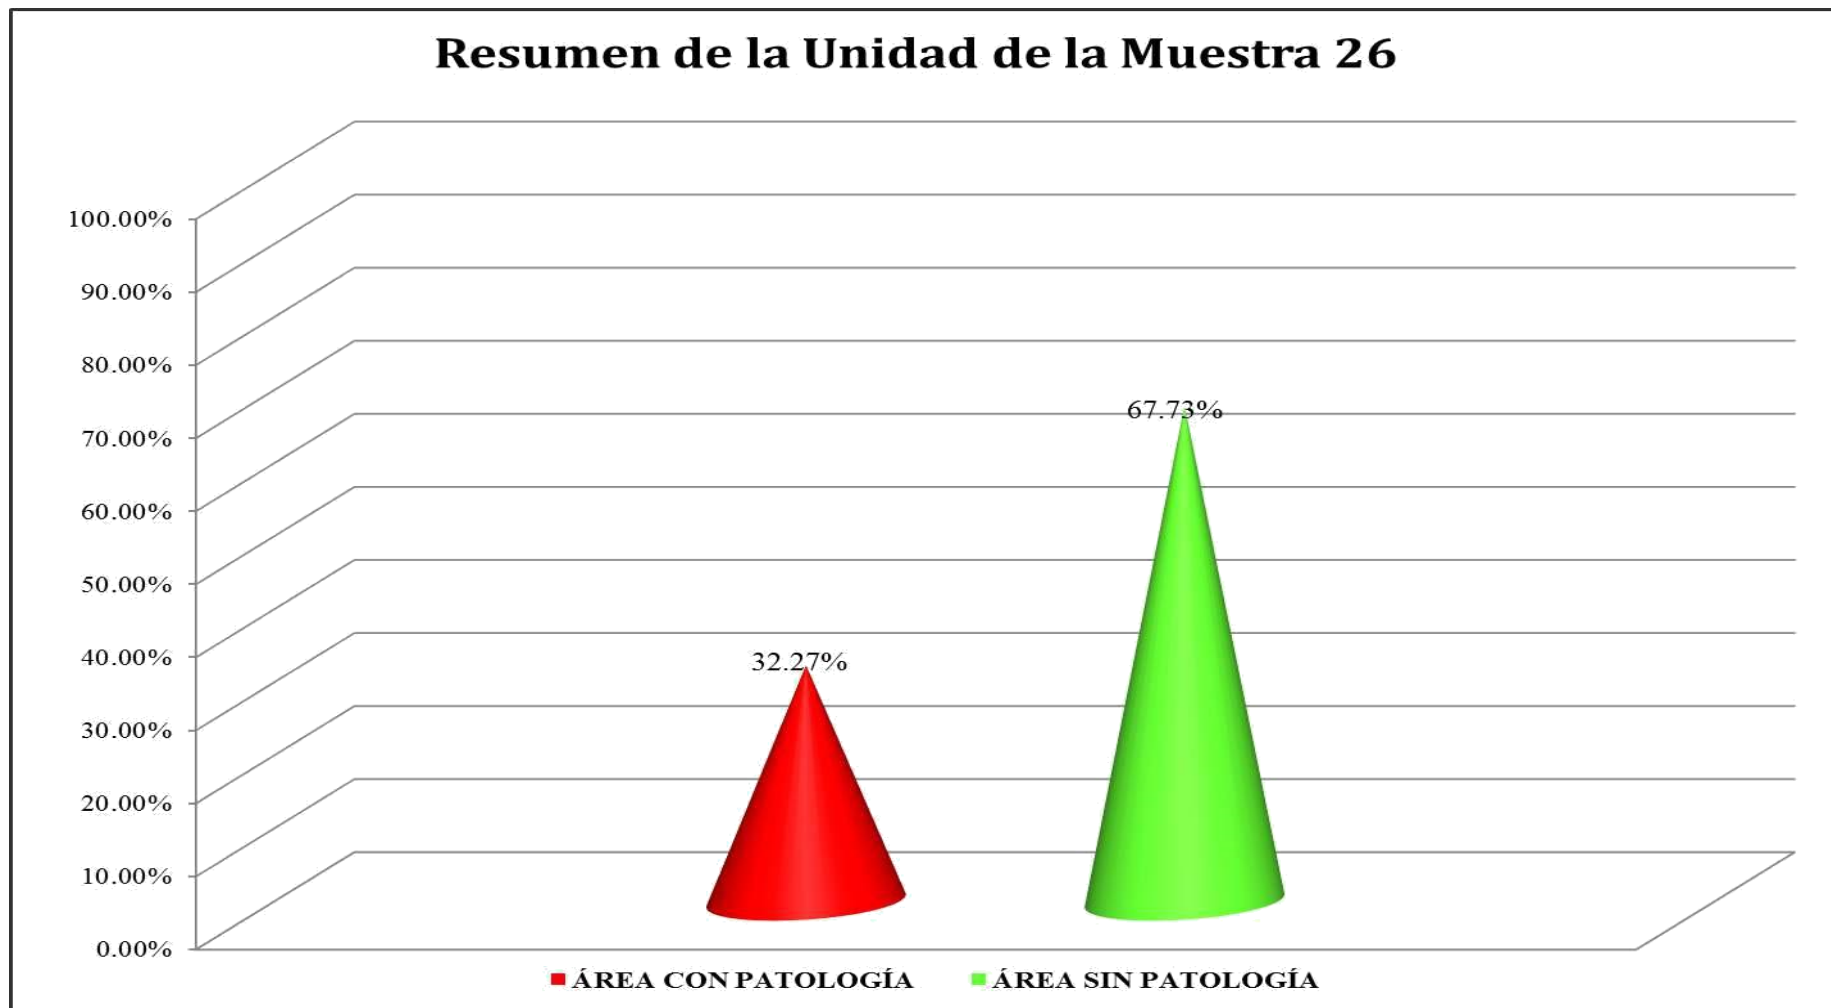
GRAFICA 79: RESUMEN DE LA UNIDAD DE MUESTRA 26.

Resumen de la Unidad de la Muestra 26

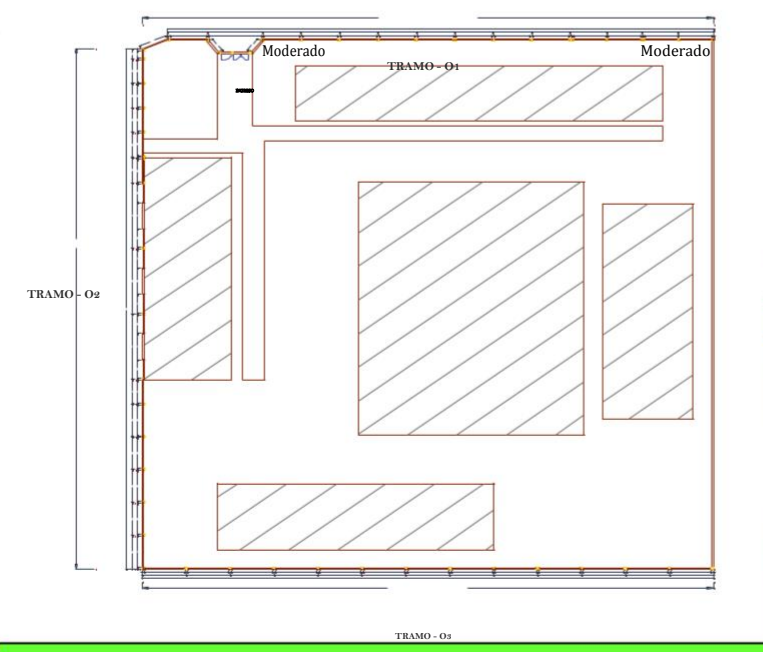
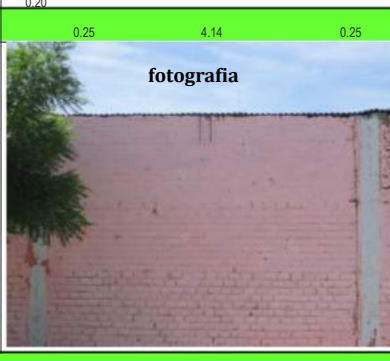
Patología							
1 Humedad	Columna	1.05					
2 Suciedad	Muro	15.73					
3 Erosión Física	Sobrecimiento	0.93					
4 Deformaciones	Área total de la Unidad de Muestra						
5 Grietas	Nivel de severidad 17.71						
7 Desprendimientos							
8 Desintegración	MODERADO						
9 Erosión Mecánica							
10 Eflorescencias	SEVERO						
11 Oxidación - Corrosion

12 Erosión Química							
Patologías identificadas en Unidad de Muestra							
	Columna		Muro		Sobrecimiento		
Patologías	Área afectada (m²)	%Área afectada	Área afectada (m²)	%Área afectada	Área afectada (m²)	%Área afectada	
1	0.00	0.00%	1.04	6.61%	0.00	0.00%	
2	0.09	8.57%	0.00	0.00%	0.00	0.00%	
3	0.00	0.00%	0.00	0.00%	0.00	0.00%	
4	0.00	0.00%	0.00	0.00%	0.00	0.00%	
5	0.00	0.00%	0.24	1.53%	0.00	0.00%	
6	0.00	0.00%	0.00	0.00%	0.00	0.00%	
7	0.00	0.00%	0.00	0.00%	0.00	0.00%	
8	0.00	0.00%	0.00	0.00%	0.00	0.00%	
9	0.11	10.48%	1.24	7.88%	0.00	0.00%	
10	0.05	4.76%	1.66	10.55%	0.88	94.62%	
11	0.00	0.00%	0.00	0.00%	0.00	0.00%	
12	0.00	0.00%	0.00	0.00%	0.00	0.00%	
Nivel de severidad	0.25	23.81%	4.18	26.57%	0.88	94.62%

PLANTA DEL CERCO PERIMETRICO Esc. 1/50							
Resumen de la Unidad de Muestra							
Área total de la Unidad de Muestra (17.71 m ²)	Columna		Muro		Sobrecimiento		
	Área afectada (m ²)	%Área afectada	Área afectada (m ²)	%Área afectada	Área afectada (m ²)	%Área afectada
