DETERMINACIÓN Y EVALUACIÓN DE LAS
PATOLOGÍAS DEL SISTEMA ESTRUCTURAL DE
ALBAÑILERIA CONFINADA DEL CERCO PERIMÉTRICO DE
LA I. E. N°14782, MARIA TERESA OTOYA ARRESE,
DEL DISTRITO DE SULLANA, PROVINCIA DE
SULLANA, REGION PIURA, MARZO-2017

TESIS PARA OPTAR EL TÍTULO PROFESIONAL DE INGENIERO CIVIL

AUTOR:
KEVEN KENLLY CHAVEZ LÓPEZ

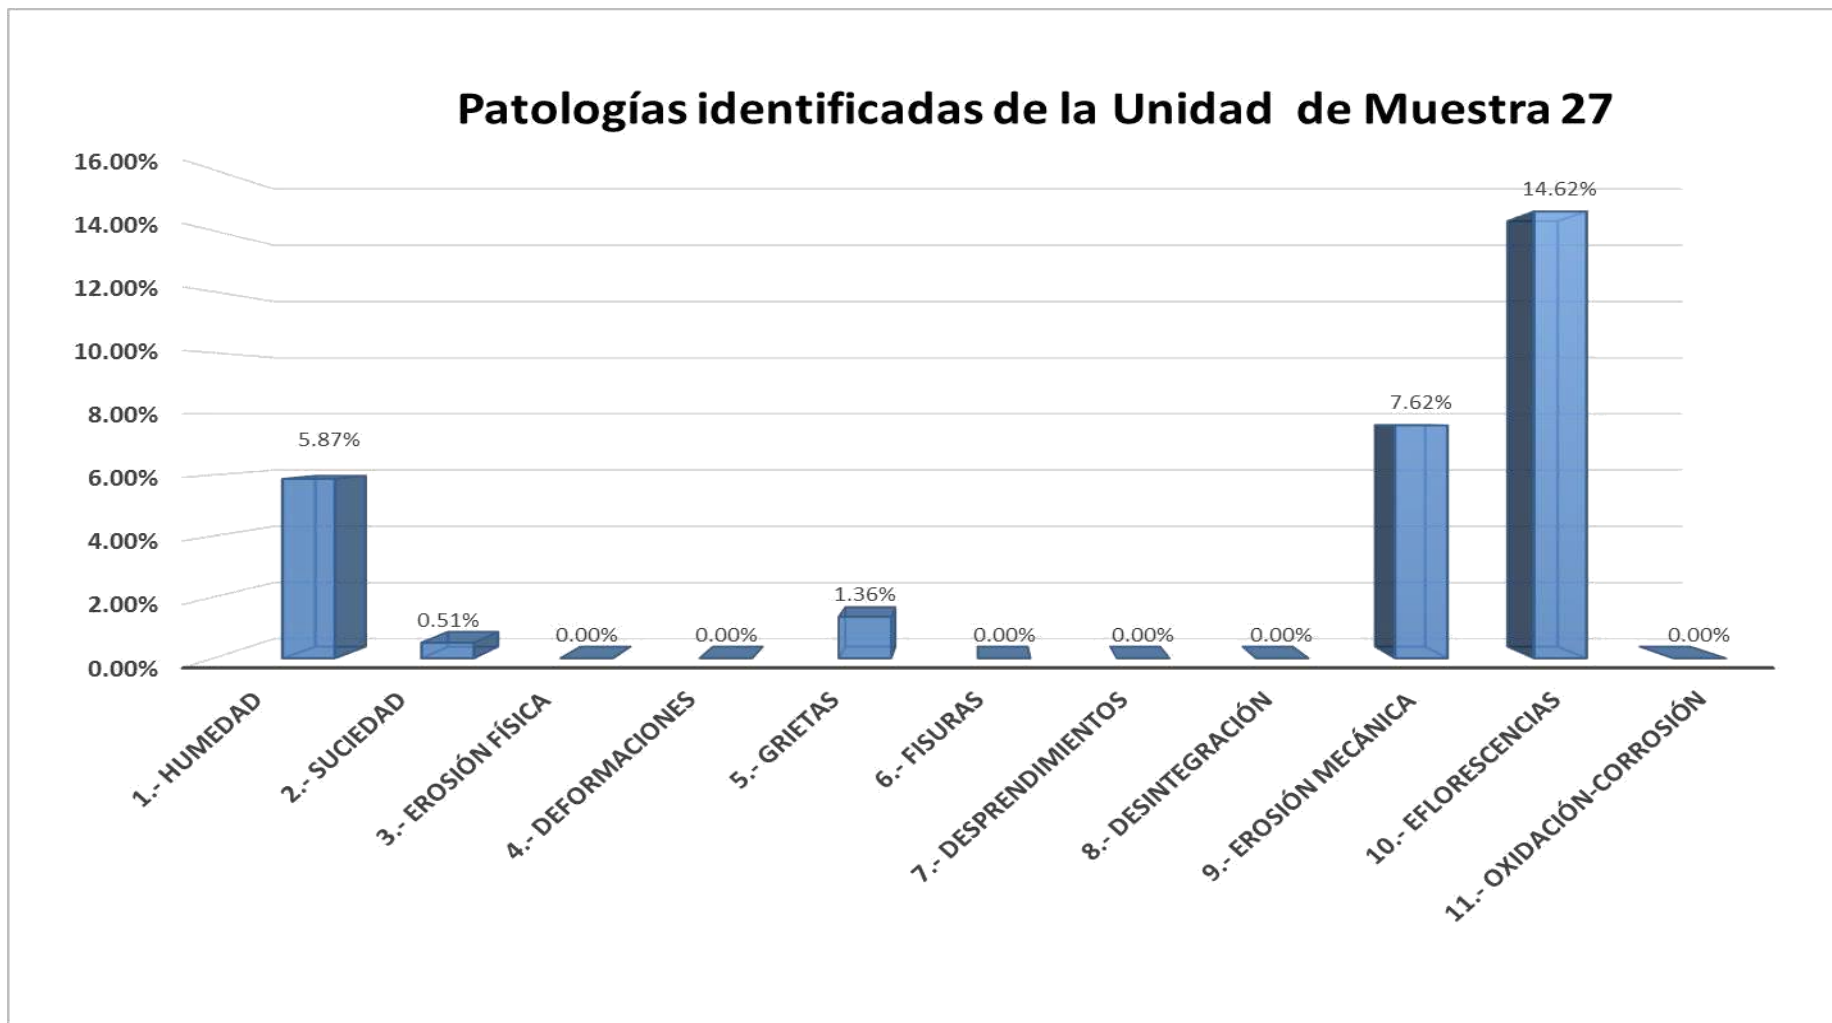
GRAFICA 80: ANALISIS DEL PORCENTAJE DE PATOLOGIAS EN LA UNIDAD DE MUESTRA 27.

Patologías identificadas en Unidad de Muestra 27				
Patologías	Área afectada (m²)	% Área afectada	Área no afectada (m²)	% Área no afectada
1.- Humedad	1.04	5.87%	12.40	70.02%
2.- Suciedad	0.09	0.51%		
3.- Erosión física	0.00	0.00%		
4.- Deformaciones	0.00	0.00%		
5.- Grietas	0.24	1.36%		
6.- Fisuras	0.00	0.00%		
7.- Desprendimientos	0.00	0.00%		
8.- Desintegración	0.00	0.00%		
9.- Erosión Mecánica	1.35	7.62%		
10.- Eflorescencias	2.59	14.62%		
11.- Oxidación-Corrosión	0.00	0.00%		
12.- Erosión Química	0.00	0.00%		
Total	5.31	29.98%

Se obtuvo que la unidad de muestra 27 tiene un área total de 17.71 m^2 , de los cuales se obtuvo un área de patología de 5.31 m^2 correspondiente al 29.98%, y un área sin patología de 12.40 m^2 con un 70.02%, se identificaron los siguientes tipos de patologías: HUMEDAD 5.87%, SUCIEDAD (0.51%), GRIETAS 1.36%, EROSION MECANICA 7.62%, EFLORESCENCIAS 14.62% y en lo corresponde al muro un 23.60 % en el cual predomina el nivel de severidad **Moderado-Severo.**

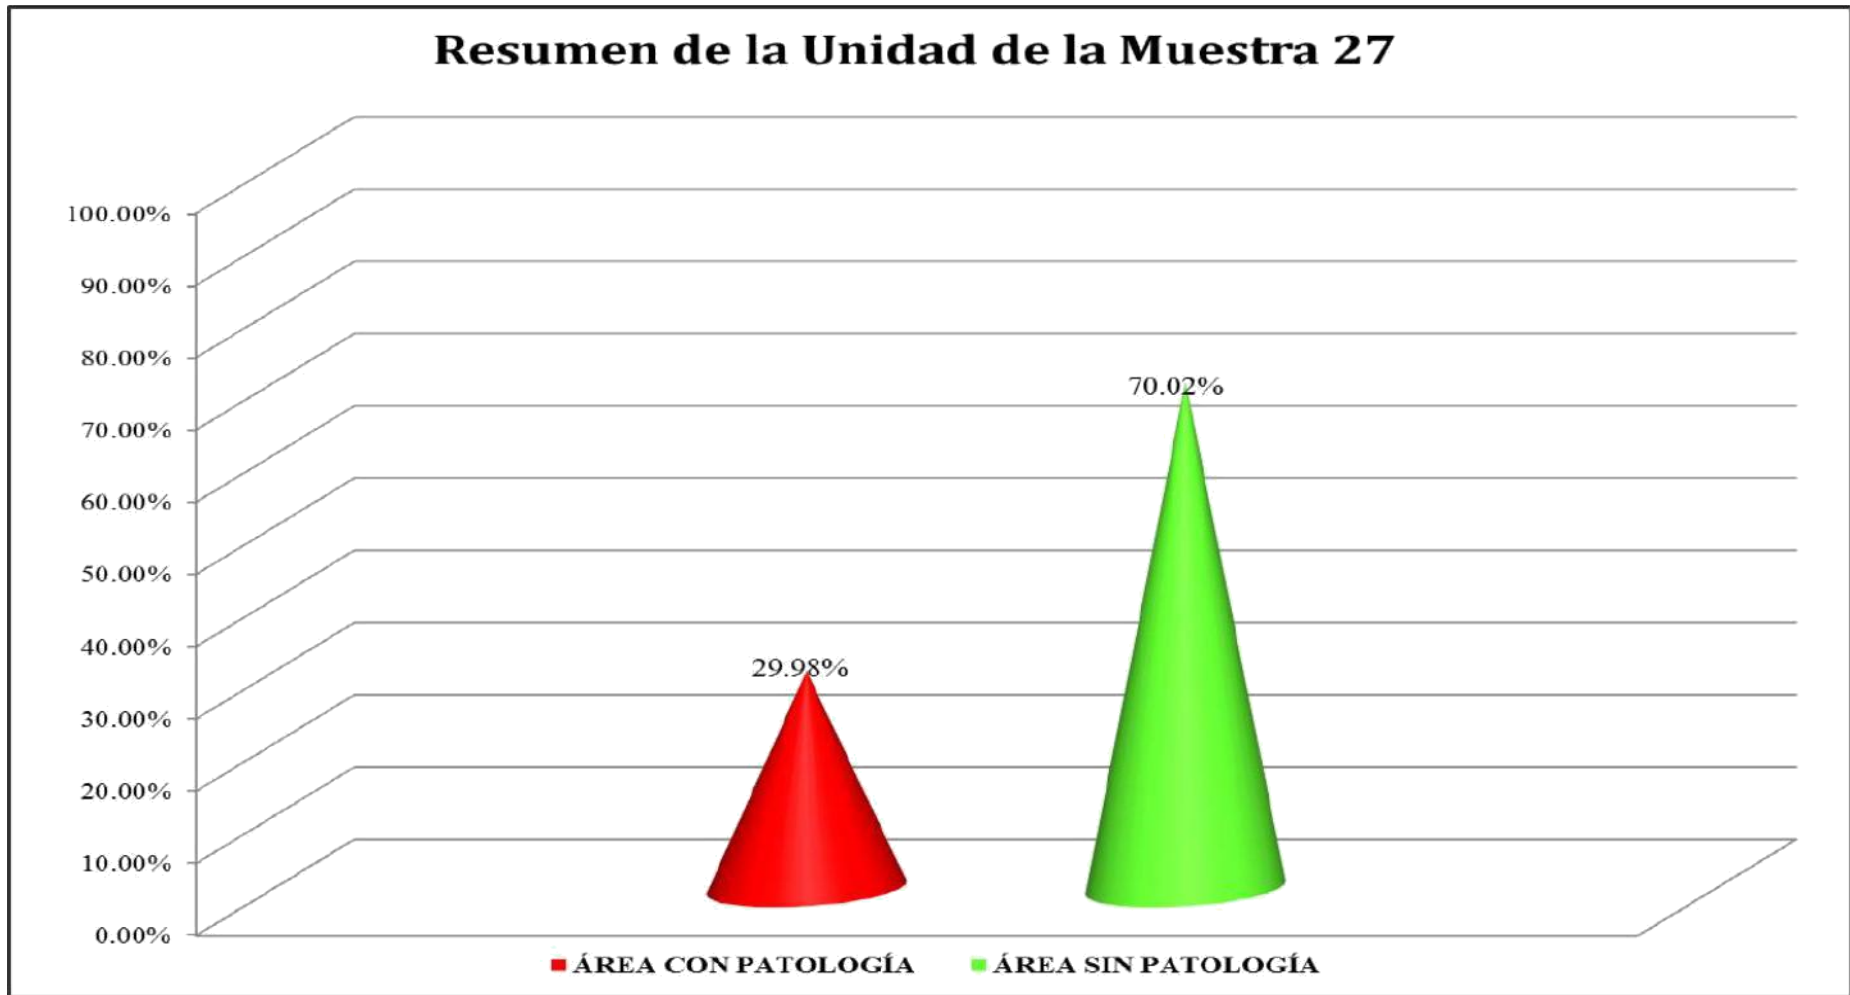
GRAFICA 82: RESUMEN DE LA UNIDAD DE MUESTRA 27.

PLANTA DEL CERCO PERIMETRICO Esc. 1/50							
Resumen de la Unidad de Muestra							
Área total de la Unidad de Muestra (17.71 m ²)	Columna		Muro		Sobrecimiento		
	Área afectada (m ²)	%Área afectada	Área afectada (m ²)	%Área afectada	Área afectada (m ²)	%Área afectada

0.25	1.41%	4.18	23.60%	0.88	4.97%	
Área afectada (m ²) total de la Unidad de Muestra	%Área afectada total de la Unidad de Muestra	Área no afectada (m ²) total de la Unidad de Muestra	%Área no afectada total de la Unidad de Muestra		UM-27

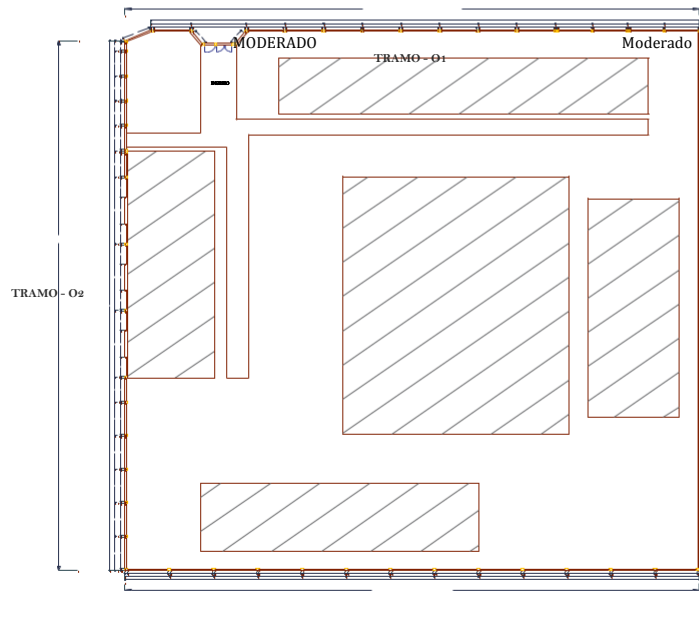
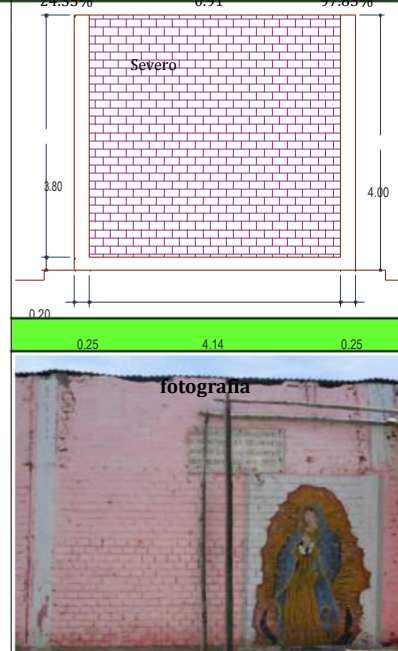
Patología						
1 Humedad	Columna		1.05			
2 Suciedad	Muro		15.73			
3 Erosión Física	Sobrecimiento		0.93			
4 Deformaciones	Área total de la Unidad de Muestra					
5 Grietas	Nivel de severidad 17.71					
7 Desprendimientos	MODERADO					
8 Desintegración						
9 Erosión Mecánica	SEVERO					
10 Eflorescencias						
11 Oxidación - Corrosion

12 Erosión Química						
Patologías identificadas en Unidad de Muestra						
	Columna		Muro		Sobrecimiento	
Patologías	Área afectada (m²)	%Área afectada	Área afectada (m²)	%Área afectada	Área afectada (m²)	%Área afectada
1	0.00	0.00%	0.62	3.94%	0.00	0.00%
2	0.10	9.52%	0.21	1.34%	0.00	0.00%
3	0.00	0.00%	0.00	0.00%	0.00	0.00%
4	0.00	0.00%	0.00	0.00%	0.00	0.00%
5	0.00	0.00%	0.30	1.91%	0.00	0.00%
6	0.00	0.00%	0.00	0.00%	0.00	0.00%
7	0.00	0.00%	0.00	0.00%	0.00	0.00%
8	0.00	0.00%	0.00	0.00%	0.00	0.00%
9	0.13	12.38%	1.04	6.61%	0.00	0.00%
10	0.05	4.76%	1.66	10.55%	0.91	97.85%
11	0.00	0.00%	0.00	0.00%	0.00	0.00%
12	0.00	0.00%	0.00	0.00%	0.00	0.00%
Nivel de severidad	0.28	26.67%	3.83	24.35%	0.91	97.85%

PLANTA DEL CERCO PERIMÉTRICO Esc. 1/50						
Resumen de la Unidad de Muestra						
Área total de la Unidad de Muestra (17.71 m²)	Columna		Muro		Sobrecimiento	
	Área afectada (m ²)	%Área afectada	Área afectada (m ²)	%Área afectada	Área afectada (m ²)	%Área afectada

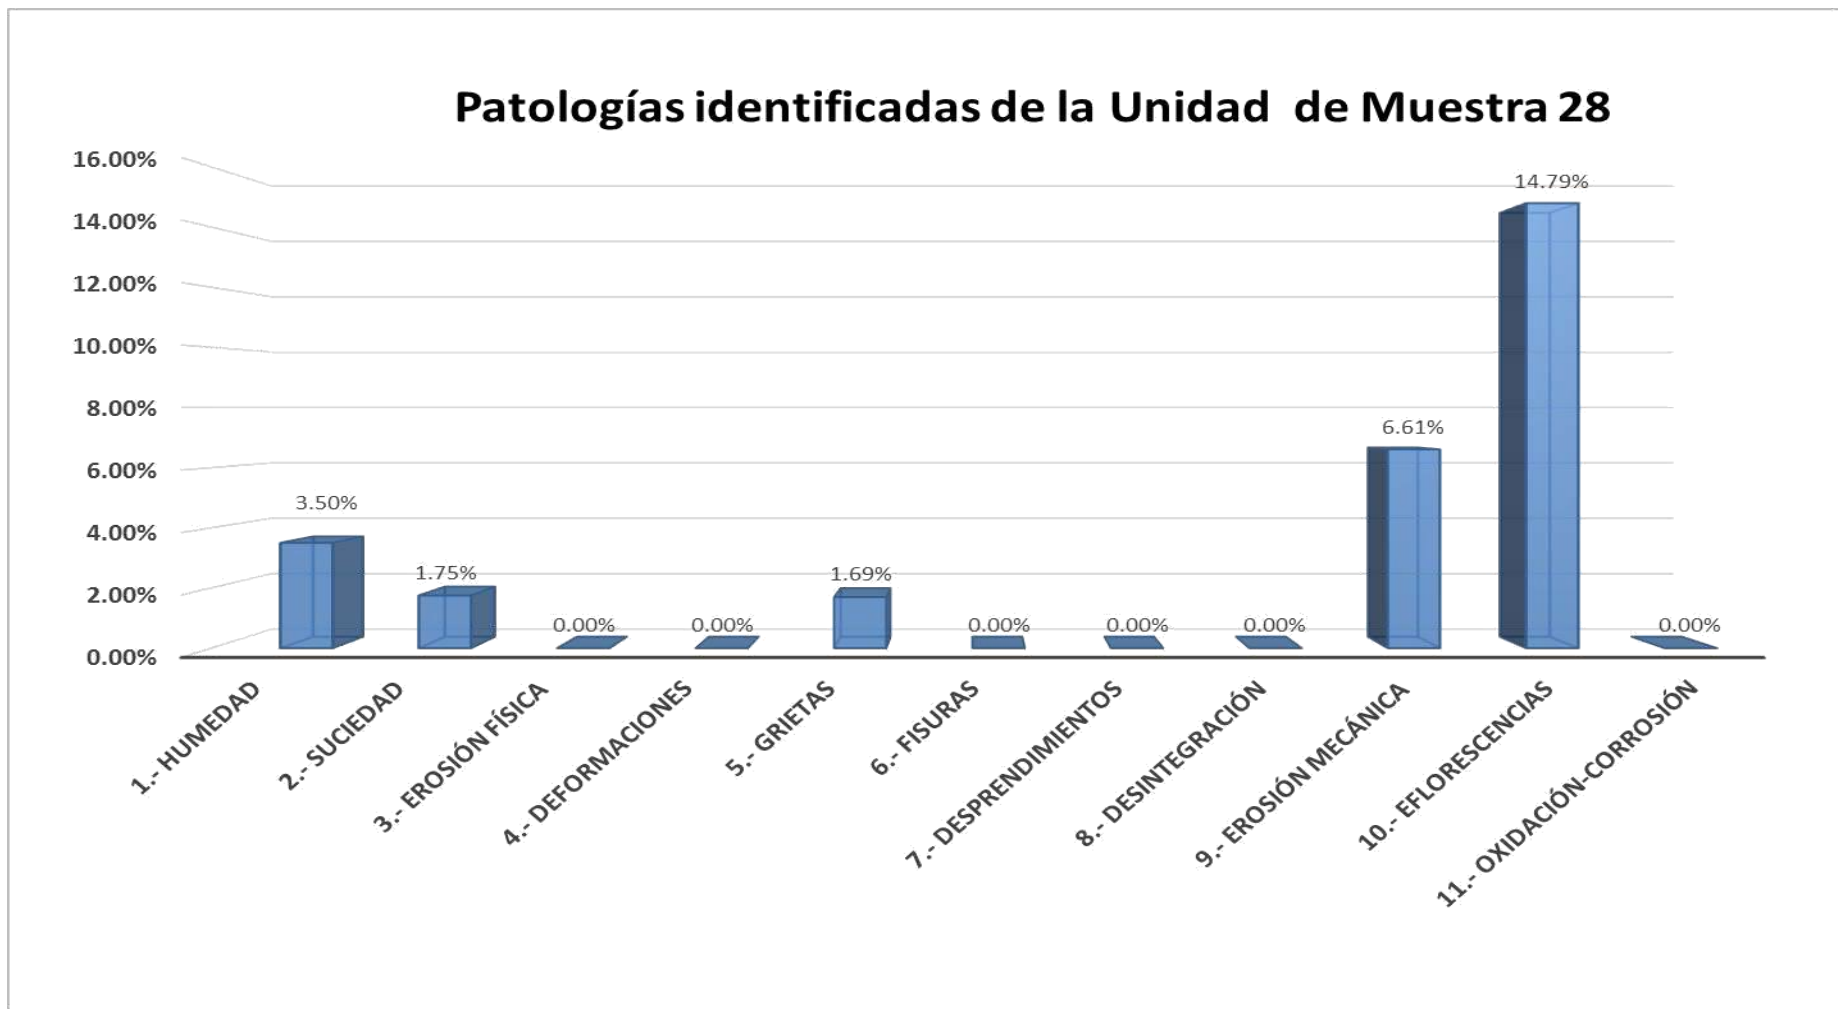
GRAFICA 83: ANALISIS DEL PORCENTAJE DE PATOLOGIAS EN LA UNIDAD DE MUESTRA 28.

Patologías identificadas en Unidad de Muestra 28				
Patologías	Área afectada (m²)	% Área afectada	Área no afectada (m²)	% Área no afectada
1.- Humedad	0.62	3.50%	12.69	71.65%
2.- Suciedad	0.31	1.75%		
3.- Erosión física	0.00	0.00%		
4.- Deformaciones	0.00	0.00%		
5.- Grietas	0.30	1.69%		
6.- Fisuras	0.00	0.00%		
7.- Desprendimientos	0.00	0.00%		
8.- Desintegración	0.00	0.00%		
9.- Erosión Mecánica	1.17	6.61%		
10.- Eflorescencias	2.62	14.79%		
11.- Oxidación-Corrosión	0.00	0.00%		
12.- Erosión Química	0.00	0.00%		
Total	5.02	28.35%

Se obtuvo que la unidad de muestra 28 tiene un área total de 17.71 m^2 , de los cuales se obtuvo un área de patología de 5.02 m^2 correspondiente al 28.35%, y un área sin patología de 12.69 m^2 con un 71.56%, se identificaron los siguientes tipos de patologías: HUMEDAD 3.50%, SUCIEDAD (1.75%), GRIETAS 1.69%, EROSION MECANICA 6.61% EFLORESCENCIAS 14.79% y en lo corresponde al muro un 21.63 % en el cual predomina el nivel de severidad **Moderado- Severo.**

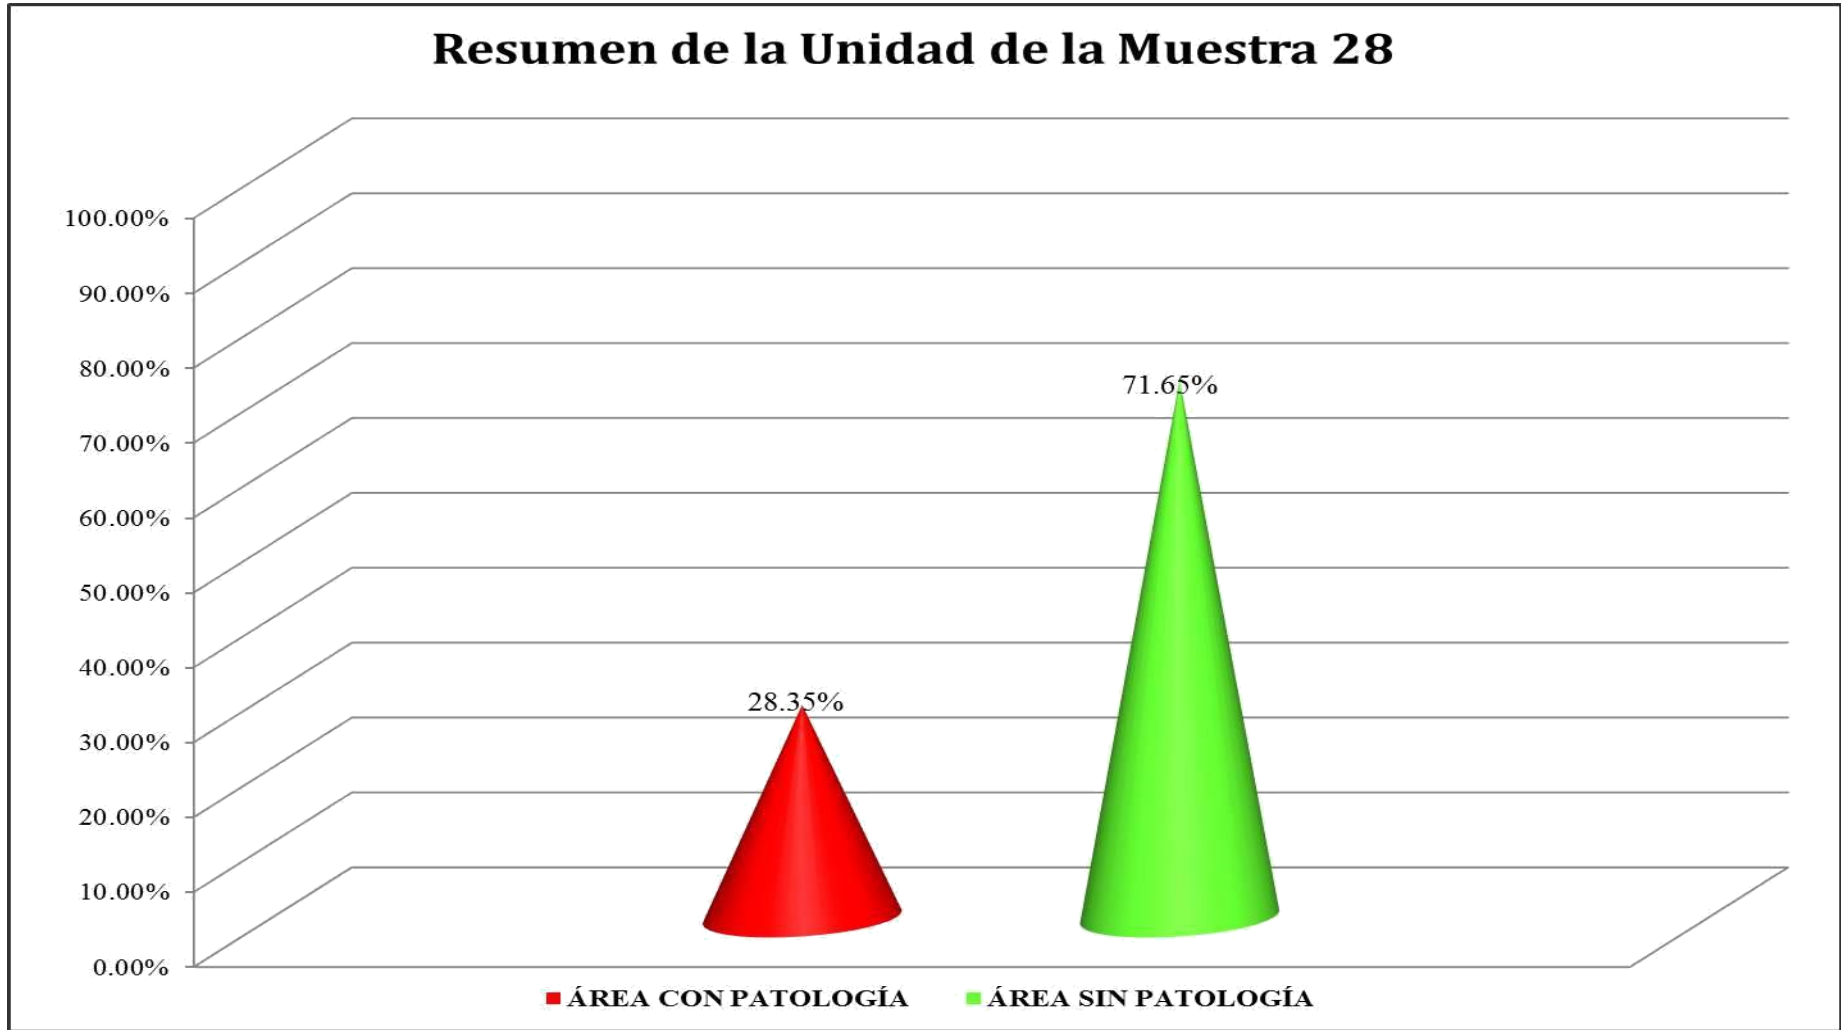
GRAFICA 85: RESUMEN DE LA UNIDAD DE MUESTRA 28.

0.28	1.58%	3.83	21.63%	0.91	5.14%
Área afectada (m²) total de la Unidad de Muestra	%Área afectada total de la Unidad de Muestra	Área no afectada (m ²) total de la Unidad de Muestra	%Área no afectada total de la Unidad de Muestra		UM-28

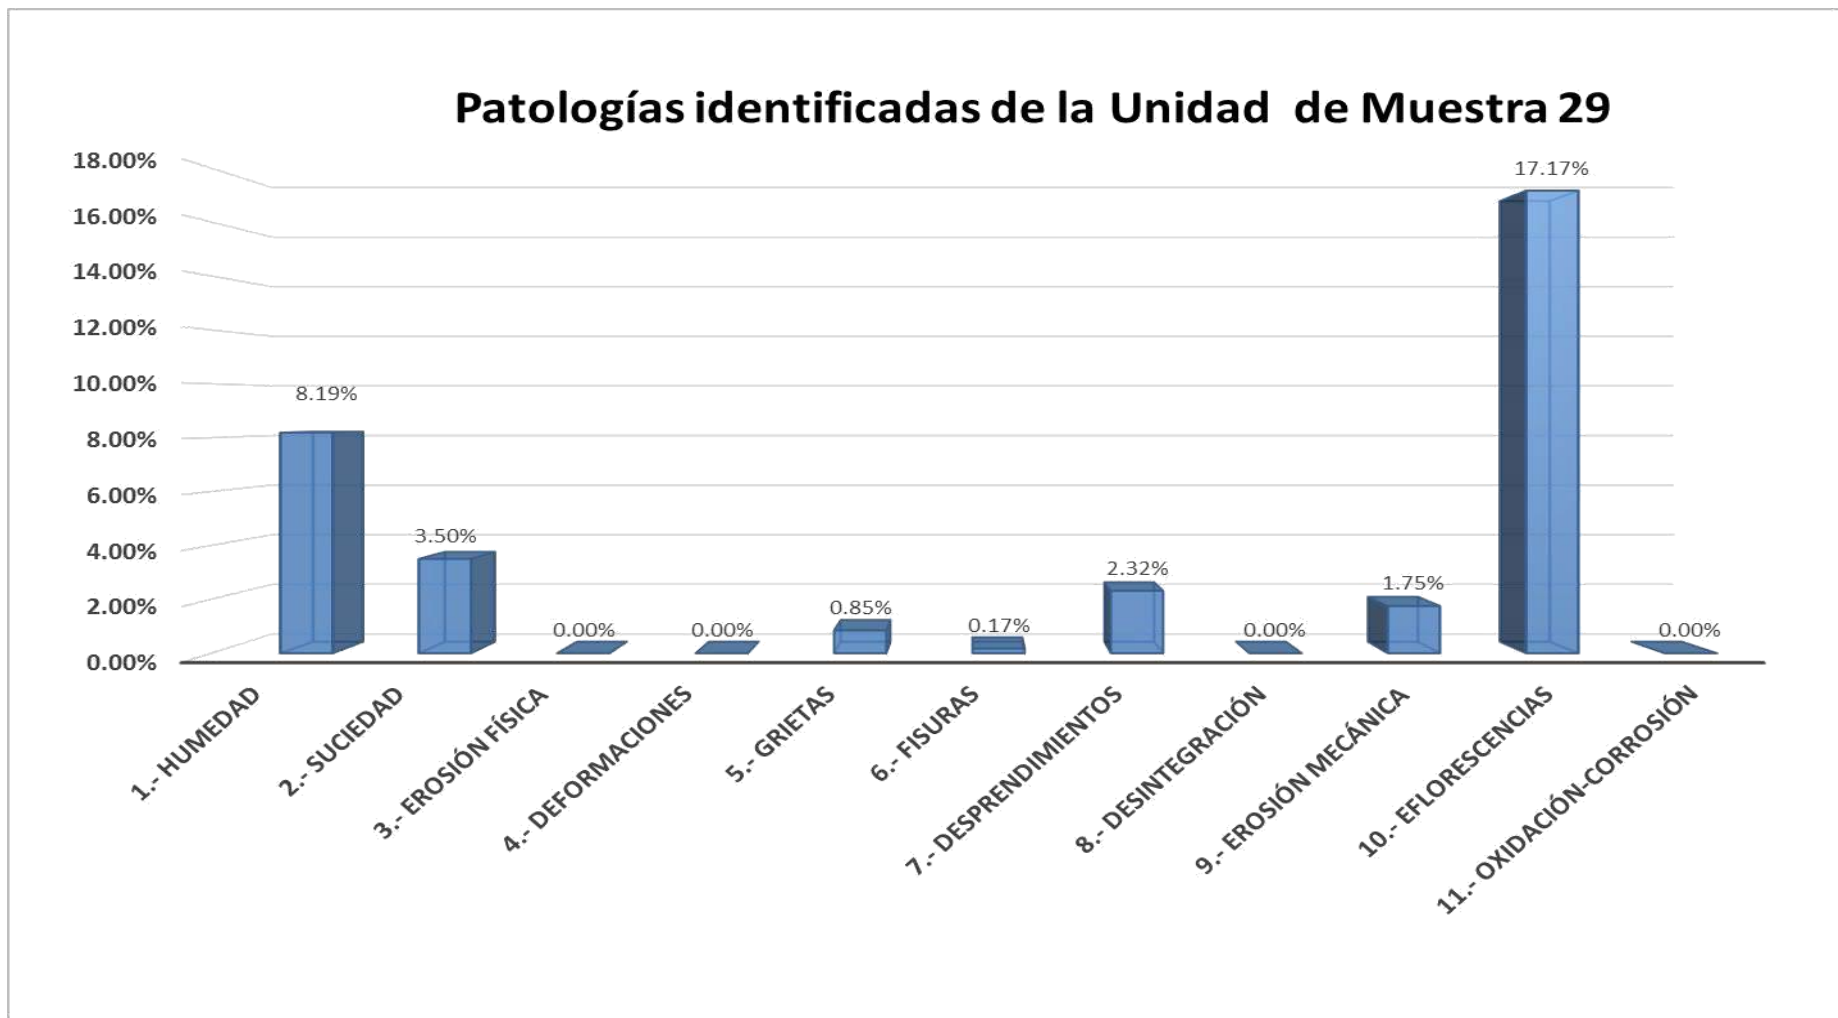
GRAFICA 86: ANALISIS DEL PORCENTAJE DE PATOLOGIAS EN LA UNIDAD DE MUESTRA 29.

Patologías identificadas en Unidad de Muestra 29				
Patologías	Área afectada (m ²)	% Área afectada	Área no afectada (m ²)	% Área no afectada
1.- Humedad	1.45	8.19%	11.70	66.06%
2.- Suciedad	0.62	3.50%		
3.- Erosión física	0.00	0.00%		
4.- Deformaciones	0.00	0.00%		
5.- Grietas	0.15	0.85%		
6.- Fisuras	0.03	0.17%		
7.- Desprendimientos	0.41	2.32%		
8.- Desintegración	0.00	0.00%		
9.- Erosión Mecánica	0.31	1.75%		
10.- Eflorescencias	3.04	17.17%		
11.- Oxidación-Corrosión	0.00	0.00%		
12.- Erosión Química	0.00	0.00%		
Total	6.01	33.94%

un área sin patología de 11.70m^2 con un 66.06%, se identificaron los siguientes tipos de patologías: HUMEDAD 8.19%, SUCIEDAD (3.50%), GRIETAS 0.85%, FISURAS 0.17%, DESPRENDIMIENTOS 2.32%, EROSION MECANICA 1.75%, EFLORESCENCIAS 17.17% y en lo corresponde al muro un 27.84 % en el cual predomina el nivel de severidad **Leve-Moderado-Severo.**

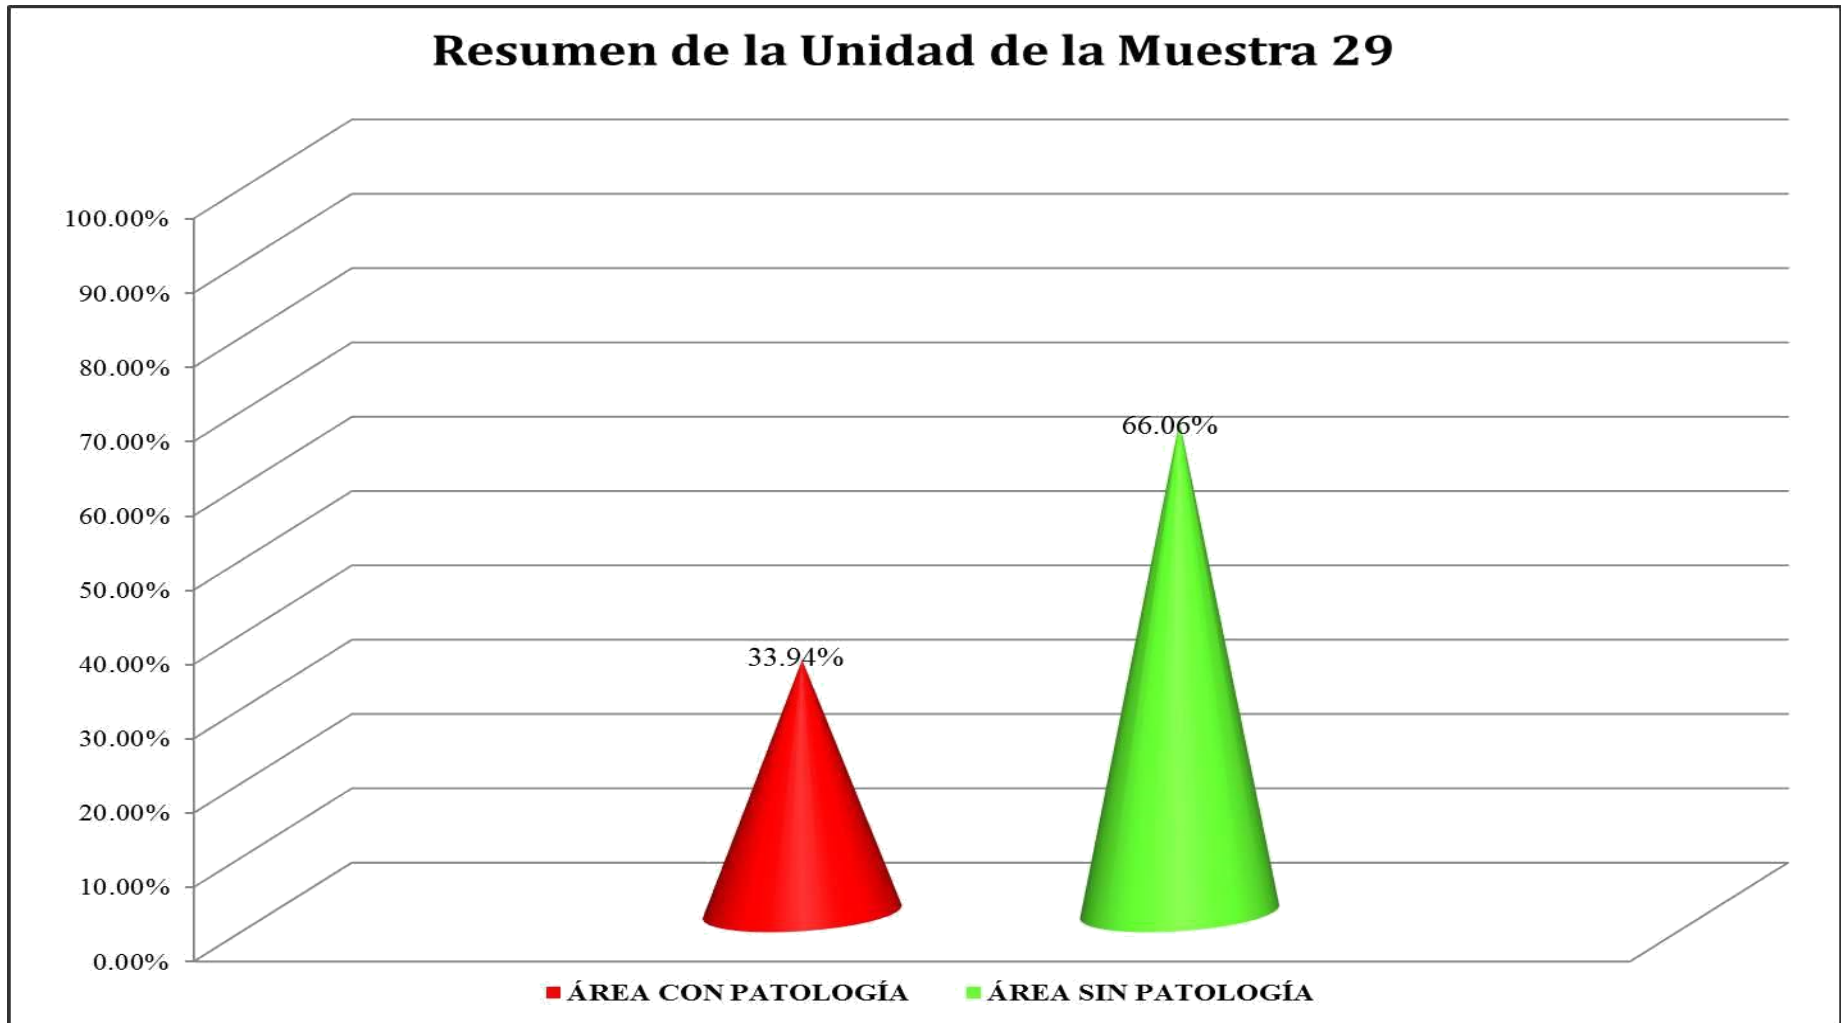
GRAFICA 88: RESUMEN DE LA UNIDAD DE MUESTRA 29.

Resumen de la Unidad de Muestra						
Área total de la Unidad de Muestra (17.71 m ²)	Columna		Muro		Sobrecimiento	
	Área afectada (m ²)	%Área afectada	Área afectada (m ²)	%Área afectada	Área afectada (m ²)	%Área afectada

0.17	0.96%	4.93	27.84%	0.91	5.14%
Área afectada (m ²) total de la Unidad de Muestra	%Área afectada total de la Unidad de Muestra	Área no afectada (m ²) total de la Unidad de Muestra	%Área no afectada total de la Unidad de Muestra

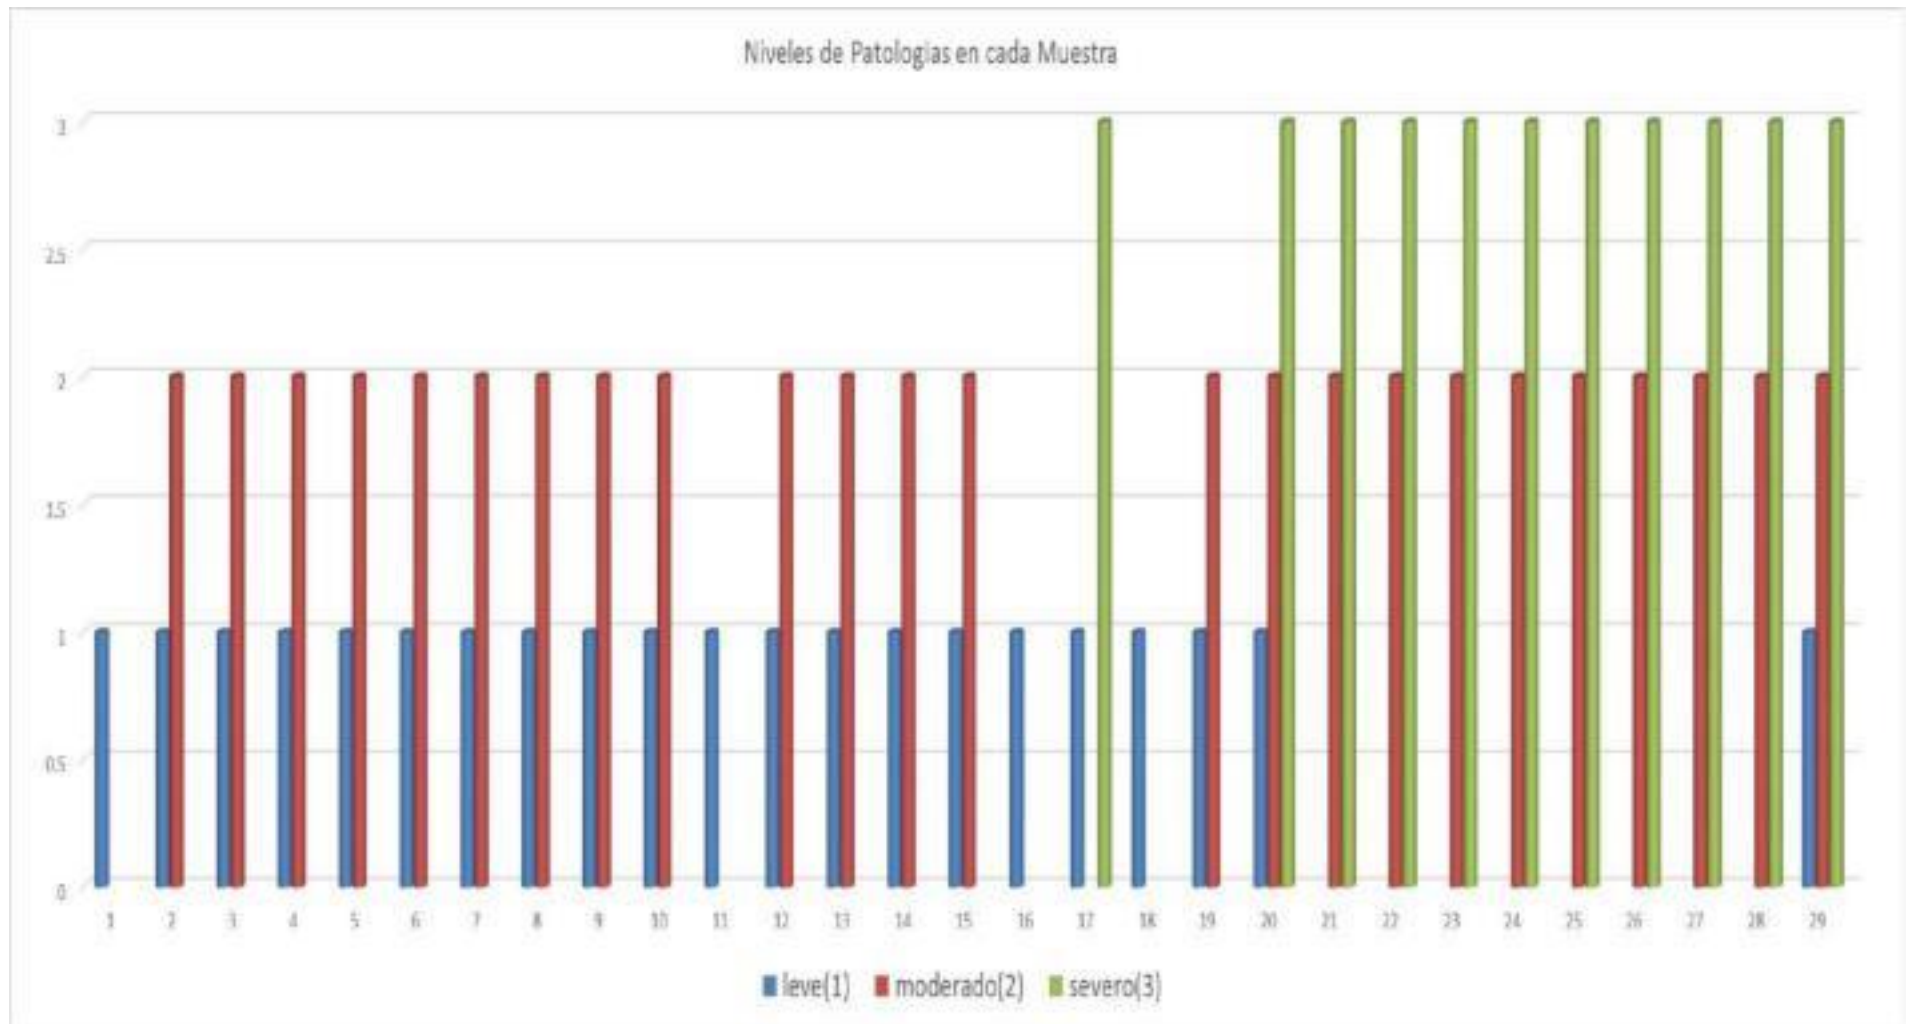
Grafica 89:

MUESTRA 25	17.71 m ²		9.00 m ²	8.71 m ²	50.82%	49.18%	moderado - severo	
MUESTRA 26	17.71 m ²		5.72 m ²	11.99 m ²	32.27%	67.73%	moderado - severo	
MUESTRA 27	17.71 m ²	5.31 m ²	12.40 m ²	29.98%	70.02%	moderado - severo		
MUESTRA 28	17.71 m ²	5.02 m ²	12.69 m ²	28.35%	71.65%	moderado - severo		
MUESTRA 29	17.71 m ²	6.01 m ²	11.70 m ²	33.94%	66.06%	leve - moderado - severo
