**EVALUACIÓN DE LAS PATOLOGÍAS DEL
CONCRETO PARA DETERMINAR EL NIVEL DE
SEVERIDAD EN COLUMNAS, VIGAS, MUROS Y
SOBRECIMIENTO DEL MERCADO MODELO DEL
DISTRITO DE CARMEN ALTO, PROVINCIA DE
HUAMANGA, REGIÓN AYACUCHO, 2019**

**TESIS PARA OPTAR EL TÍTULO PROFESIONAL DE
INGENIERO CIVIL**

**COQUEL ROJAS, YURI
ORCID: 0000-0002-9302-345X**

**AYACUCHO - PERÚ
2021**

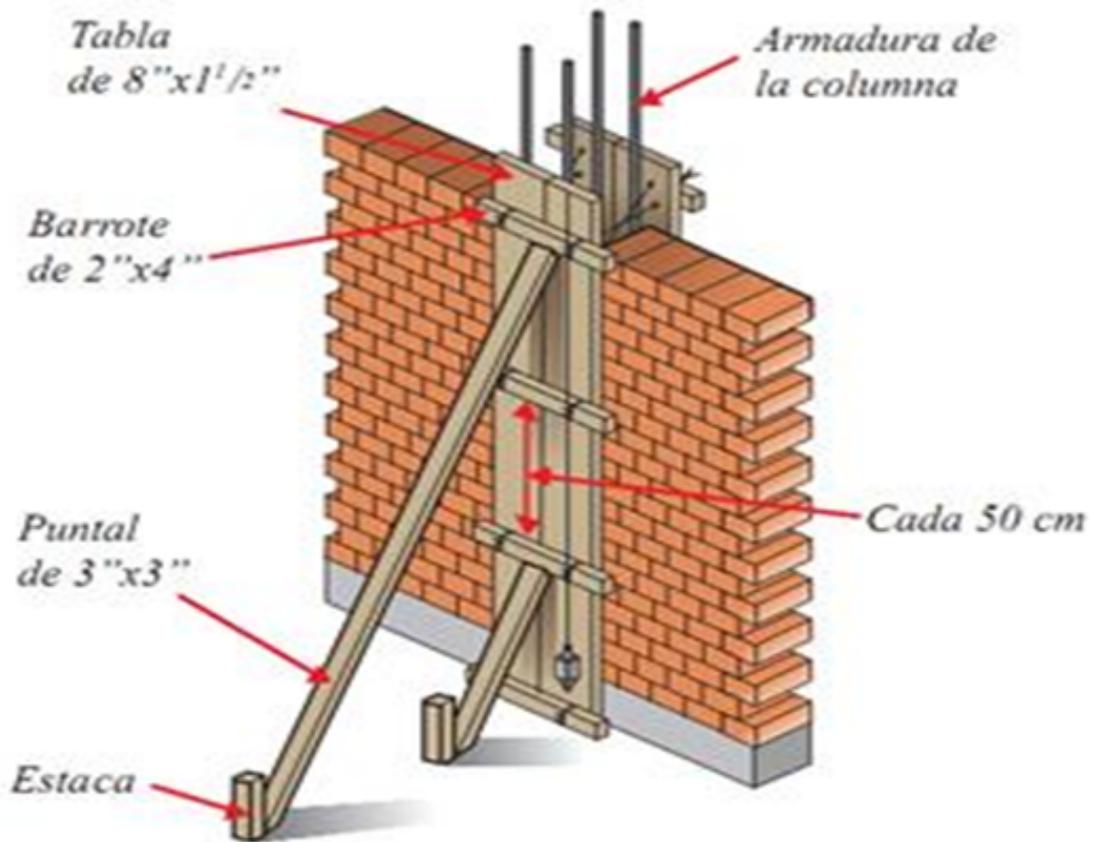
Esta estructura está construida y amarrada por elementos como vigas y comunas, con el fin de brindar mayor resistencia en cuanto a sismos ya que estos actúan en diferentes direcciones. Se puede ver, que cuando el muro cuenta una sola columna, el tamaño de la grieta diagonal se torna incontrolable [?].

- El muro debe estar amarrado en sus cuatro lados para que este tenga mayor resistencia.
- Primero se realiza la construcción de los muros para posteriormente realizar el llenado de las columnas de amarre..

Figura 2.1: Albañilería Confinada.
Fuente: Bazan, Dueñas , Noriega, 2005

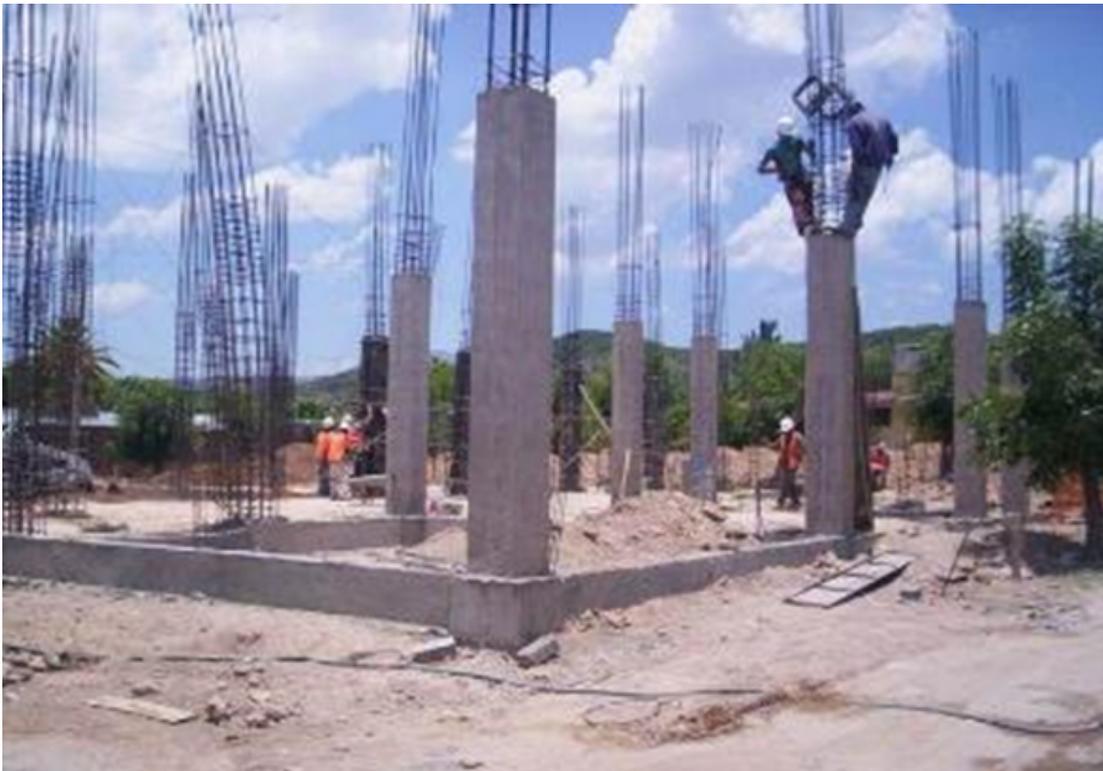
ventaja económica en comparación a edificaciones de concreto armado. La albañilería confinada está constituida de un muro de albañilería enmarcado por un pórtico de concreto armado vaciado con posterioridad a la construcción de la albañilería. Este proceso permite garantizar una adecuada integración entre ambos materiales. Esta integración se debe además al poco peralte de las columnas, que ocasiona que durante los sismos ellas sigan la deformada de los muros tanto en régimen elástico como inelástico. Las columnas de concreto armado, aplicadas en cercos perimétricos son conocidas como columnas de confinamiento o de amarre y esta tiene como función unir el muro mediante endentados, dándole equilibrio y aguante necesario formando un sistema la cual contribuirán al soporte de fuerzas laterales inducidas por los sismos [?].

Figura 2.2: Columnas.
Fuente: Huyanca, 2015

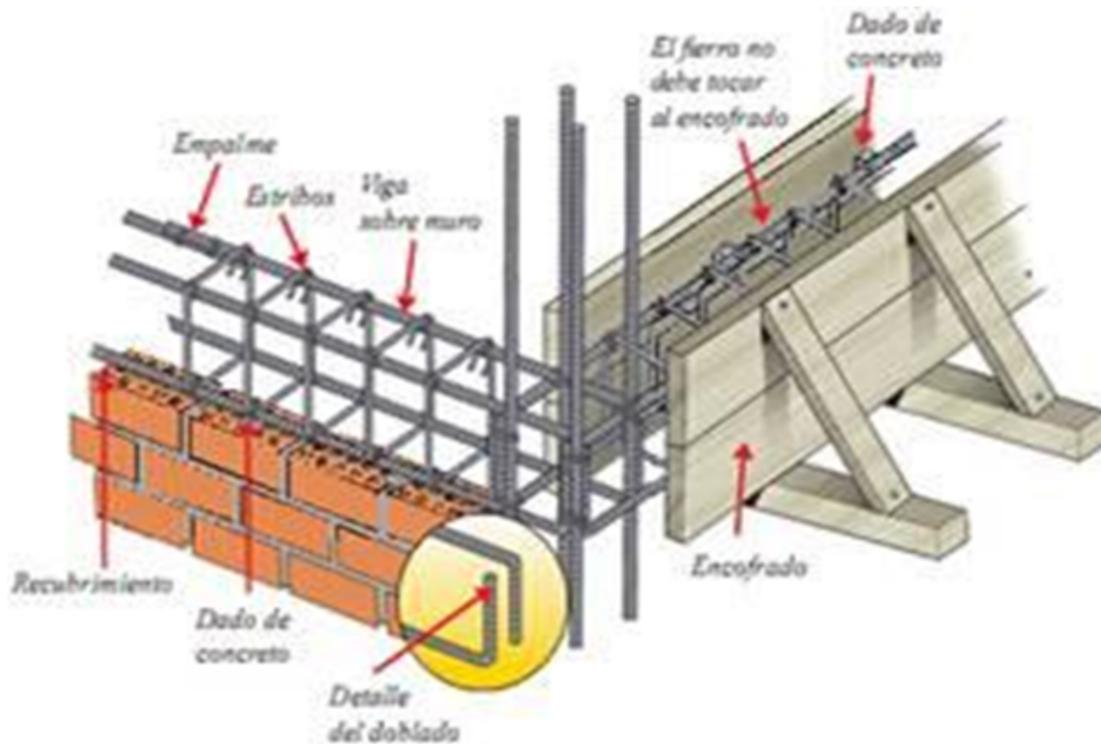
Es el elemento estructural horizontal que se coloca entre dos apoyos y que traslada el peso de la edificación a las columnas. En conjuntos, estas dan rigidez a los muros” [?].

A. Viga de amarre Aquella que tiene la función de articular (amarrar) los muros de una edificación. Aporta rigidez a las losas y confina (encierra) los muros [?].

Figura 2.3: Viga.
Fuente: Unacem, 2013

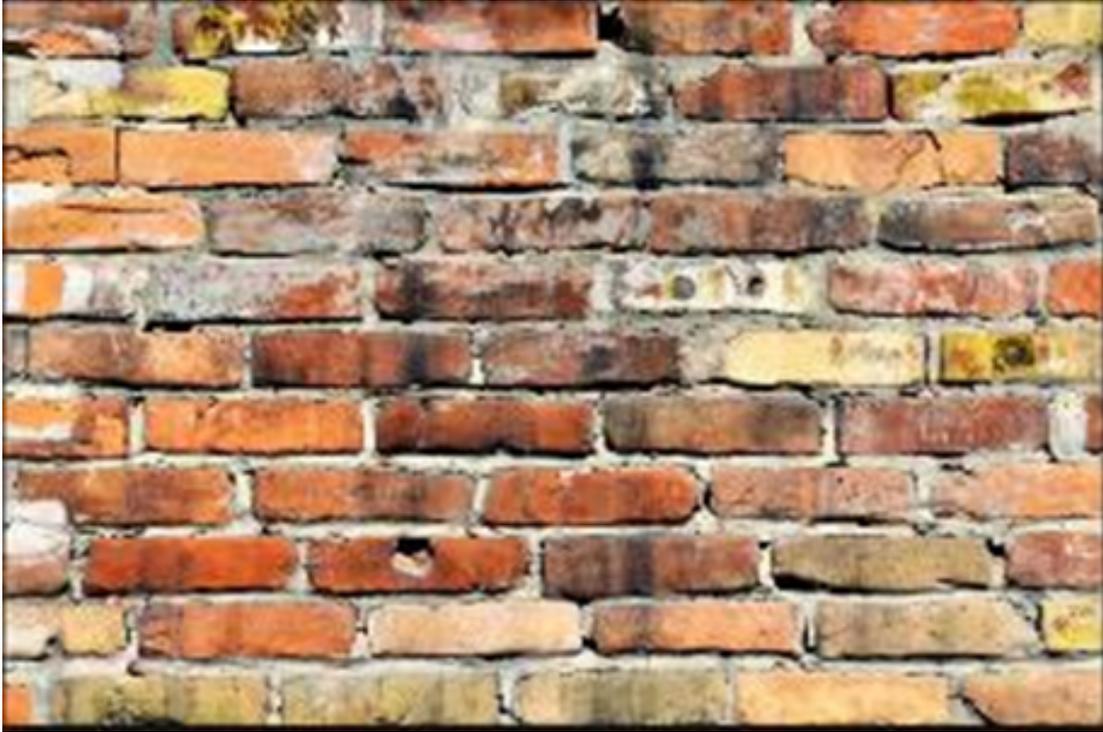
A. Lesiones Químicas Tercera familia de lesiones constructivas que comprende todas aquellas con un proceso patológico de carácter químico donde el origen suele estar en la presencia de sales ácidos o álcalis que reaccionan químicamente para acabar produciendo algún tipo de descomposición del material lesionado que provoca a la larga su pérdida de integridad. Afectando por tanto a su durabilidad [?].

Figura 2.4: Lesión Química.

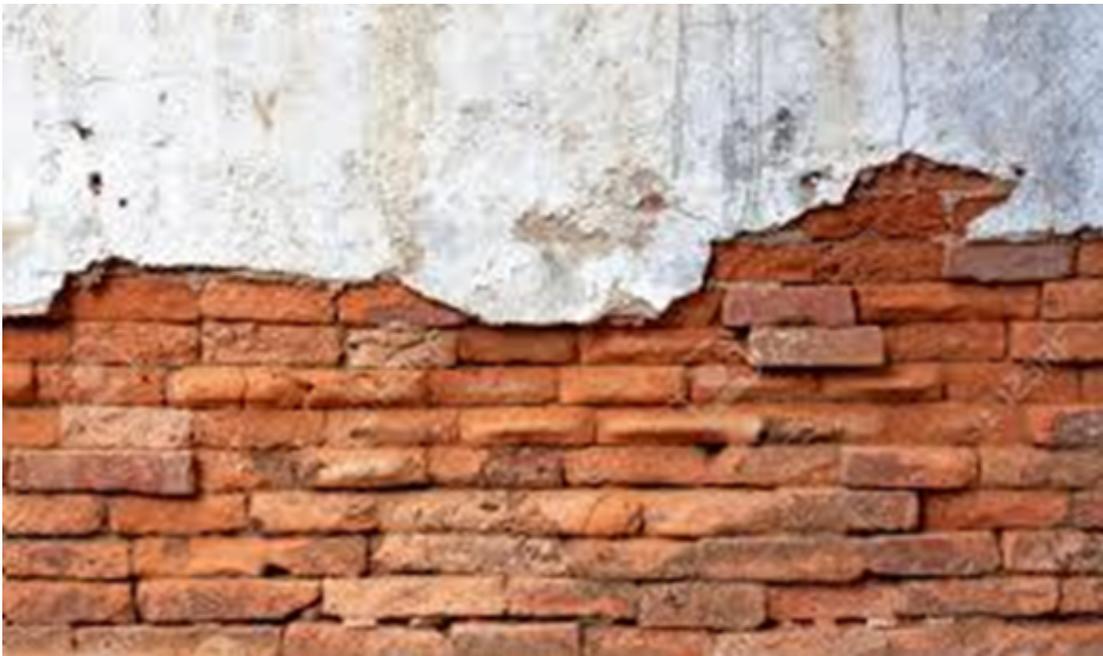
A. Erosión Se entiende por tal aquellos tipos de erosiones en los que la reacción química entre diferentes elementos que componen de los materiales, o entre ellos y los compuestos contenidos en la atmósfera, sean naturales o artificiales forman la base principal en el proceso patológico [?].

Figura 2.5: Erosión.

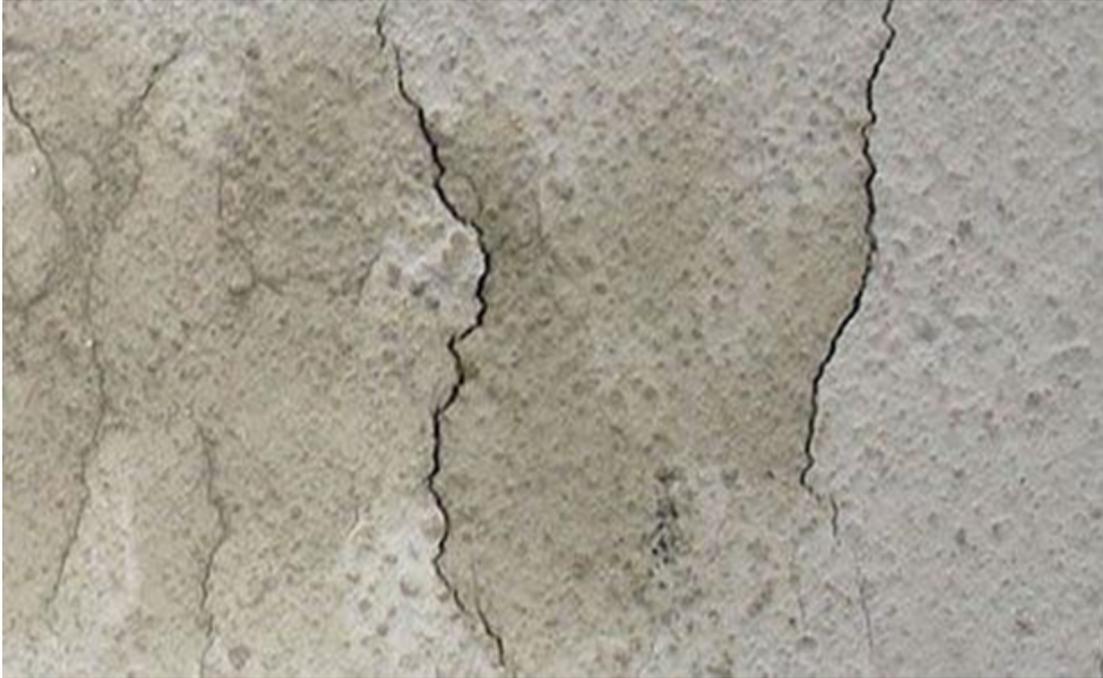
B. Fisura Son cualquier tipo de aberturas longitudinales que únicamente afectan a la capa superficial del elemento que componen, o a su acabado, sea éste continuo (revocos, en lucidos, etc.) o por elementos (chapados, alicatados, etc.)” (Monjo, 2015). [?].

Figura 2.6: Fisura En Paredes.
Fuente: Monjo, 2015

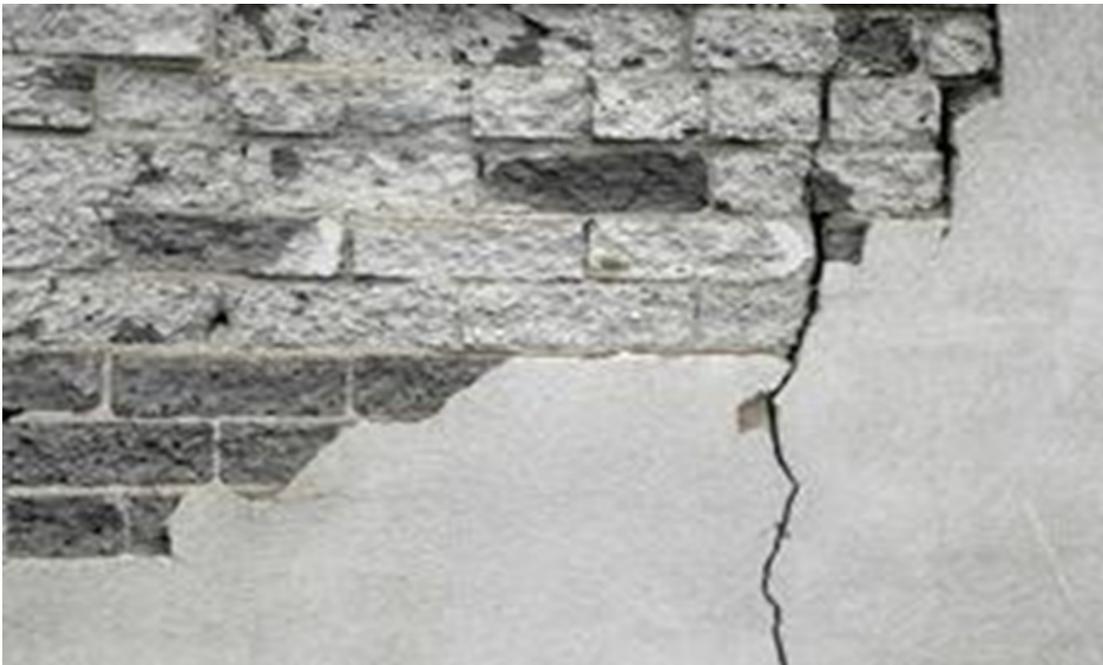
C. Grieta Son aberturas que se originan debido a que se generan esfuerzos superiores a los que la resistencia del concreto no soporta [?].

Figura 2.7: Grieta.
Fuente: Ramos, 2013

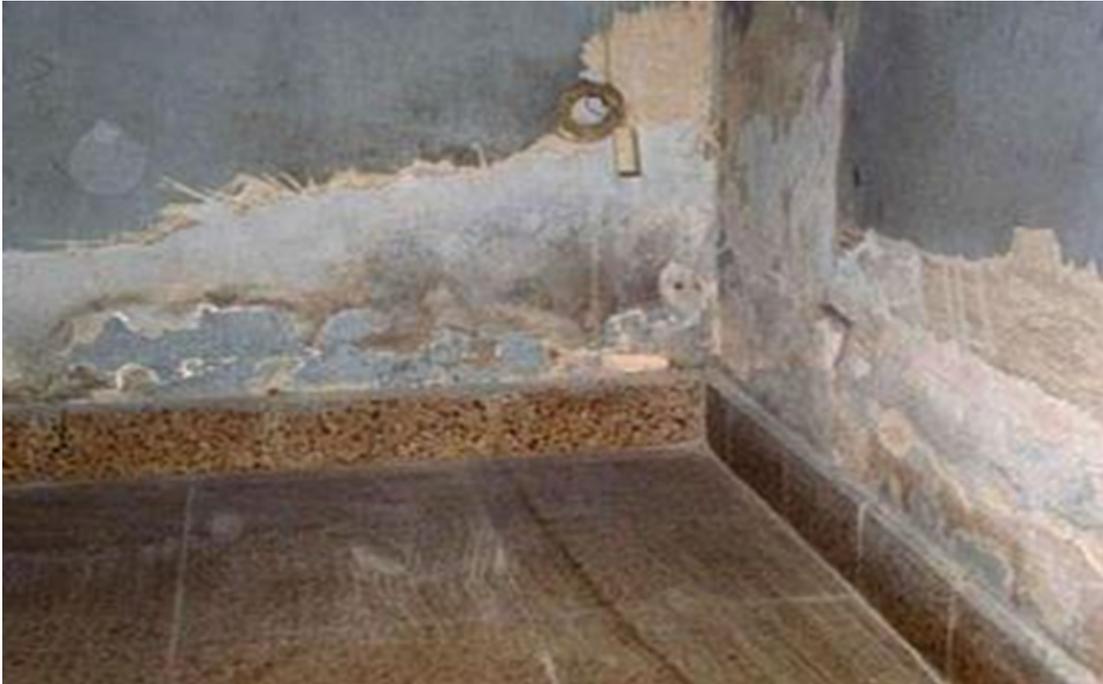
D. Eflorescencia Como la cristalización en la superficie de un material de sales solubles contenidas en el mismo que son arrastradas hacia el exterior por el agua que las disuelve, agua que tiende a ir hacia afuera, donde acaba evaporándose y permite la mencionada cristalización [?].

Figura 2.8: Eflorescencia En Paredes.
Fuente: Monjo, 2015

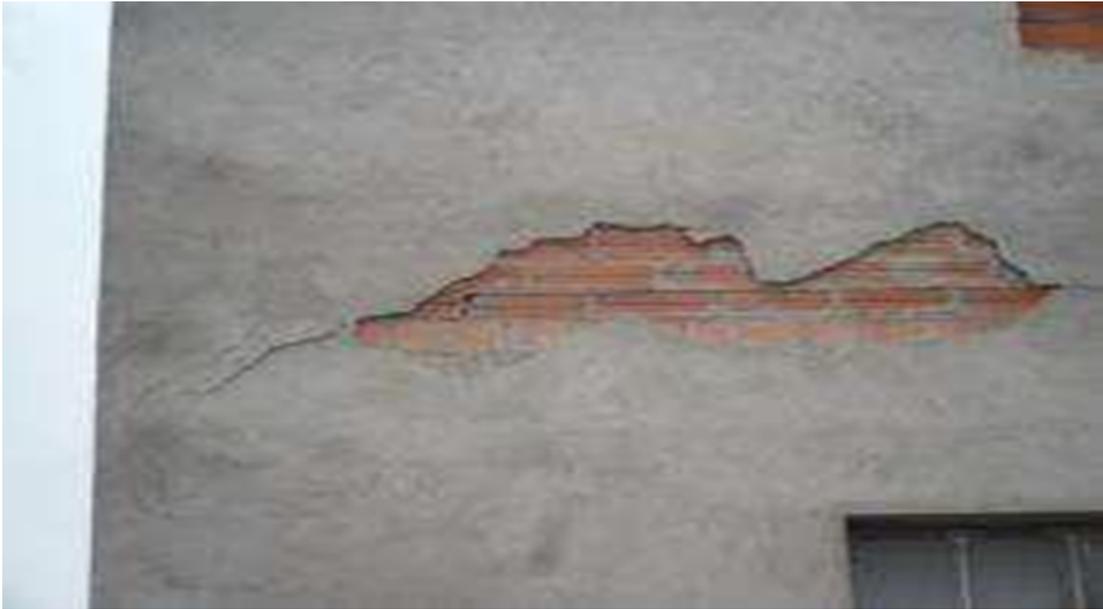
E. Desintegración Normalmente aparece como consecuencia de lesiones previas (humedades, deformaciones, grietas, etc.) y podría distinguirse una amplia subtipología en función de la causa original, aunque, en el fondo, está basada siempre en una falta de adherencia entre soporte y acabado [?].

Figura 2.9: Desintegración.
Fuente: Fiol, 2014

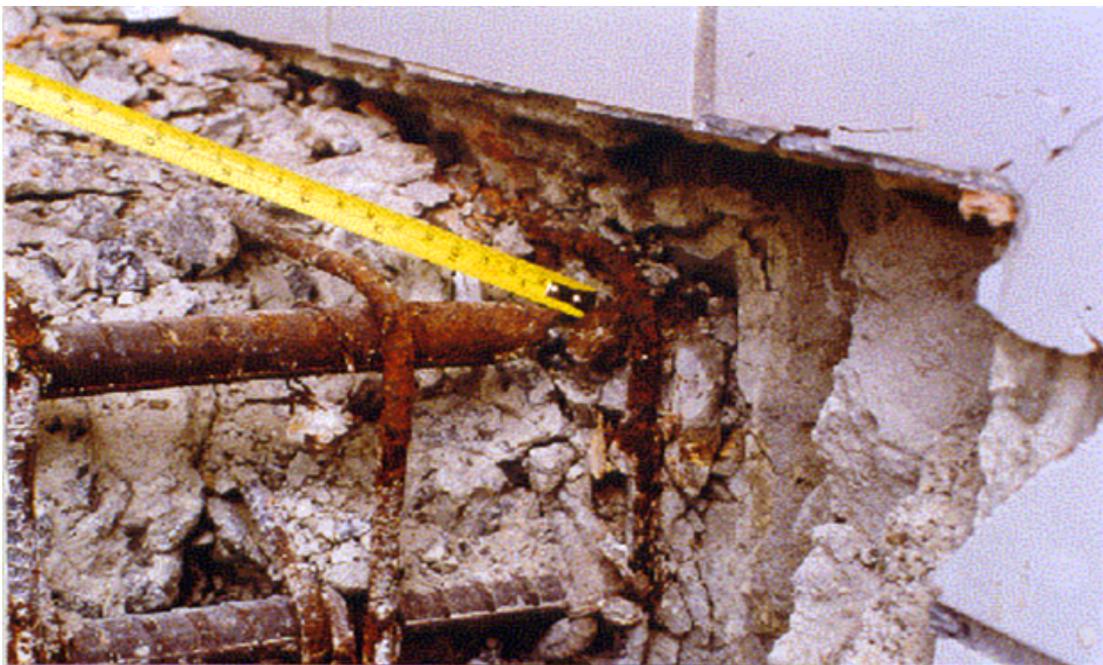
F. Corrosión Entendido este conjunto como la transformación molecular y la pérdida de material en las superficies de los metales y sobre todo en el hierro y el acero [?].

Figura 2.10: Corrosión.
Fuente: Monjo, 2015

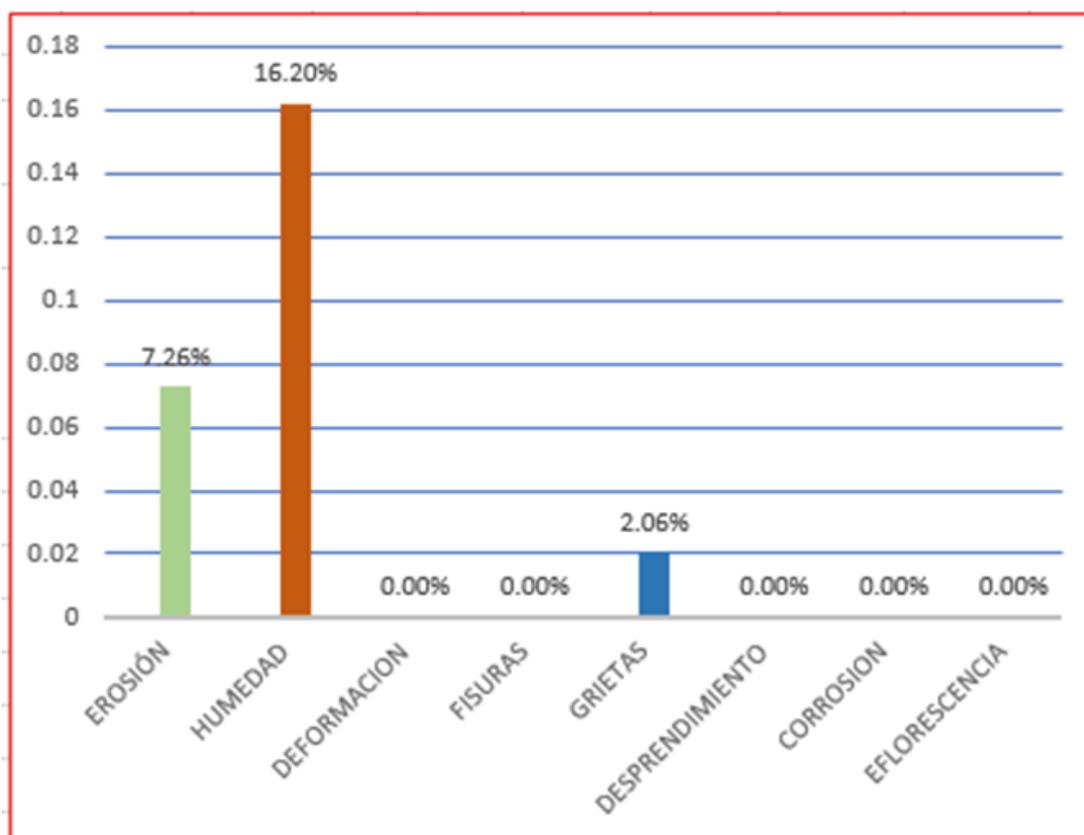
Tabla 5.3: Porcentaje de patologías en la muestra 01.

Figura 5.1: Porcentajes Por Patologías identificadas

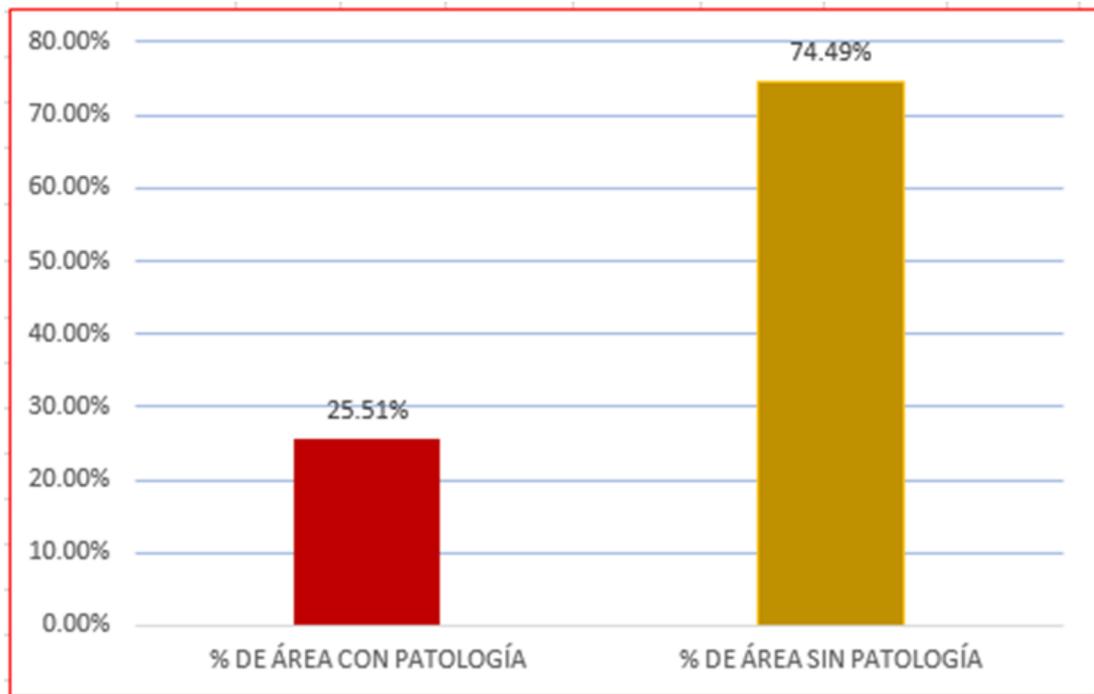
Figura 5.2: Porcentaje de área con y sin patología en la muestra 01.

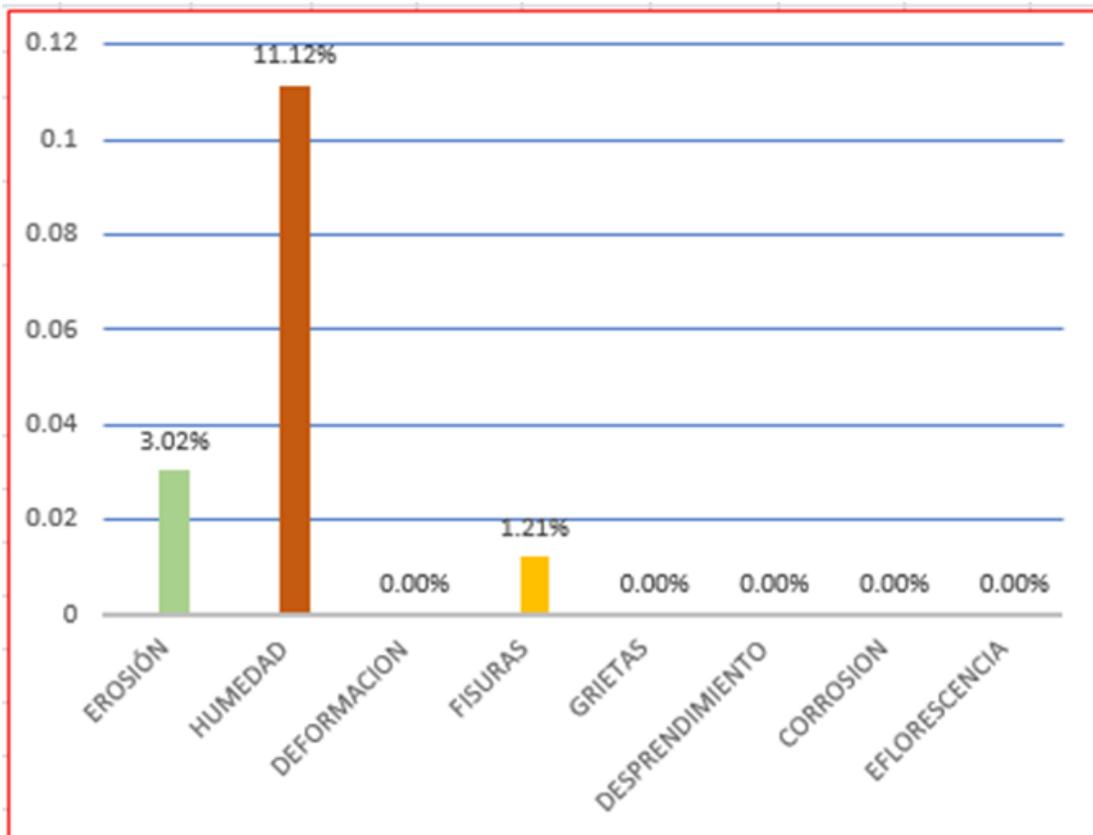
Tabla 5.6: Porcentaje de patologías en la muestra 02.

Figura 5.3: Porcentajes Por Patologías Identificadas

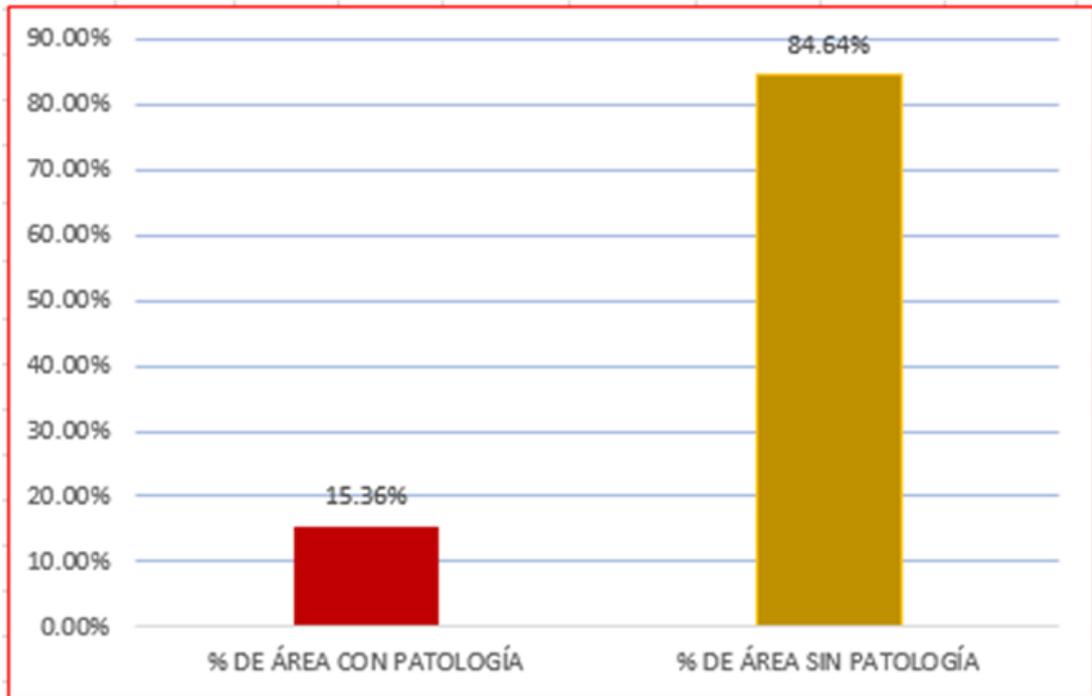
RESUMEN DE ÁREA AFECTADA	
% DE ÁREA CON PATOLOGÍA	15.36%
% DE ÁREA SIN PATOLOGÍA	84.64%

Figura 5.4: Porcentaje de área con y sin patología en la muestra 02.
Fuente:Elaboración propia.

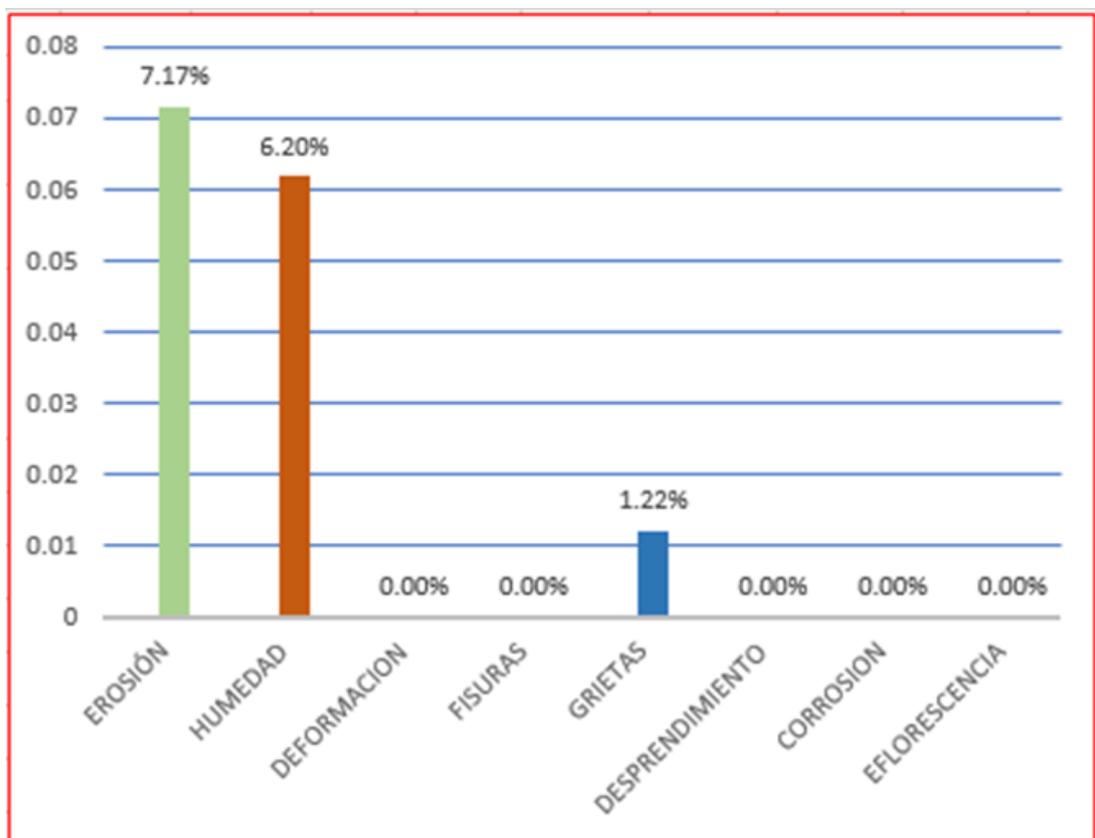
TOTAL DE LA MUESTRA	
ÁREA	8.23 M2
ÁREA CON PATOLOGÍA (M2)	% DE ÁREA CON PATOLOGÍA
0.59	7.17%
0.51	6.20%
0.00	0.00%
0.00	0.00%
0.10	1.22%
0.00	0.00%
0.00	0.00%
0.00	0.00%
1.20	14.58%

Figura 5.5: Porcentaje de patologías en la muestra 03.
Fuente:Elaboración propia.

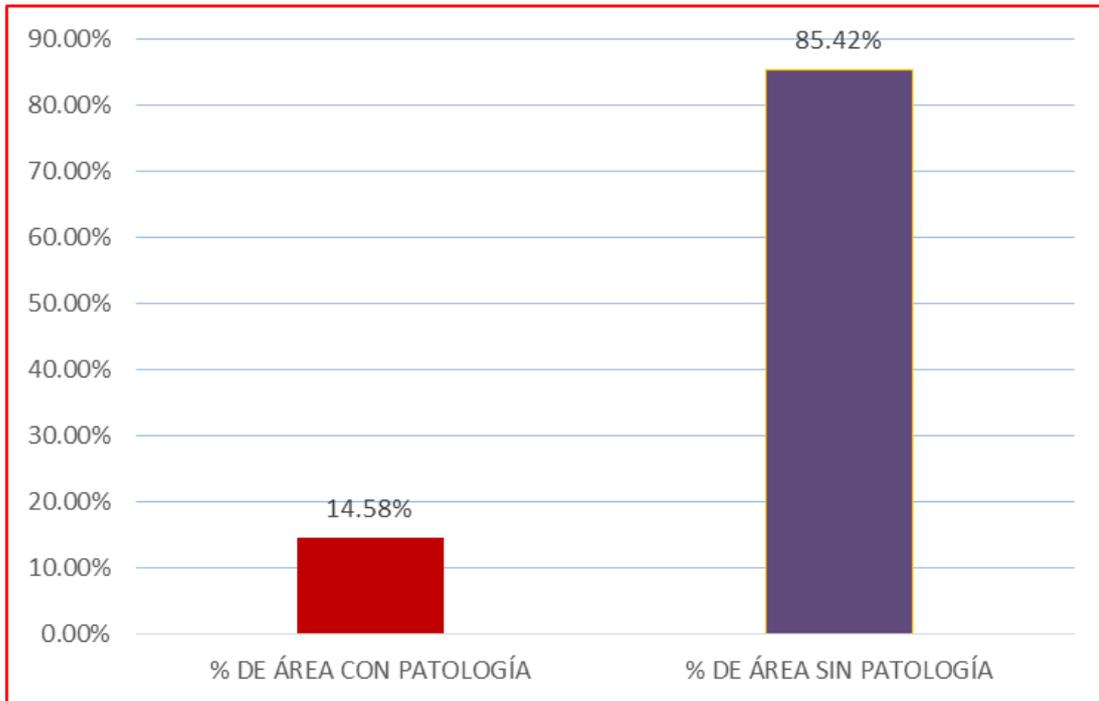
RESUMEN DE ÁREA AFECTADA	
% DE ÁREA CON PATOLOGÍA	14.58%
% DE ÁREA SIN PATOLOGÍA	85.42%

Figura 5.6: Porcentaje de área con y sin patología en la muestra 03.
Fuente:Elaboración propia.

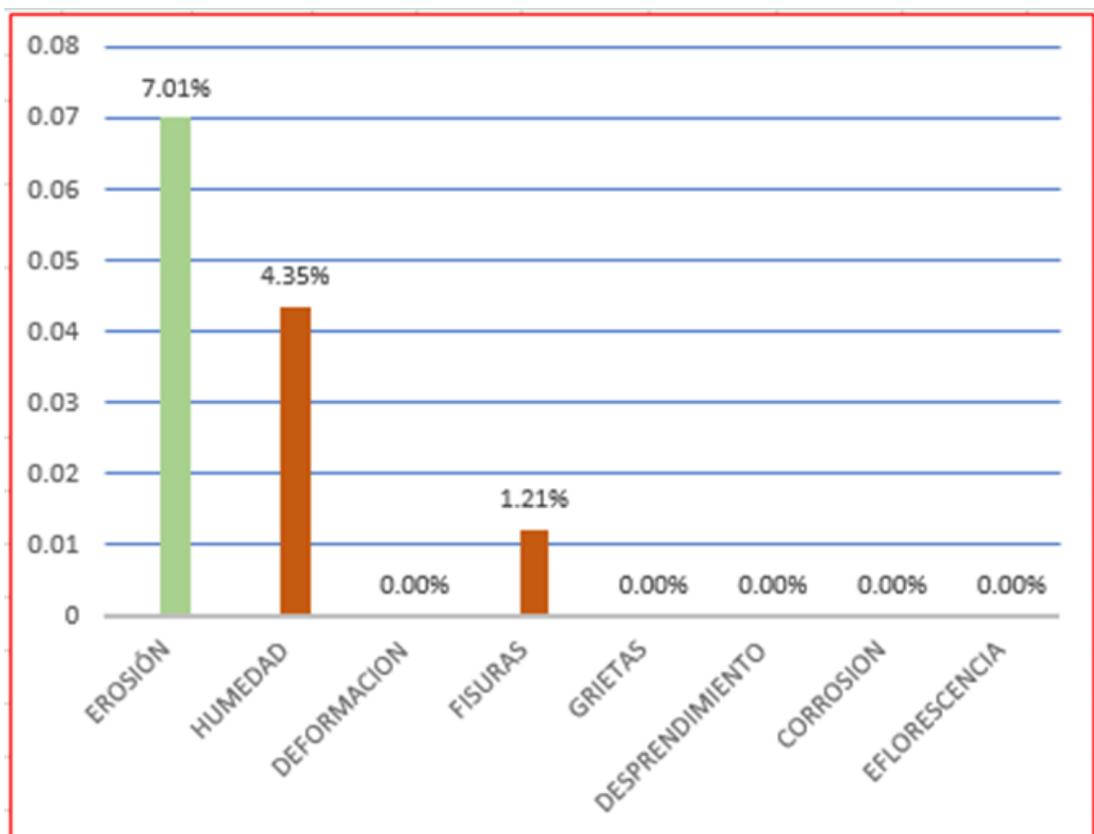
TOTAL DE LA MUESTRA	
ÁREA	8.27 M2
ÁREA CON PATOLOGÍA (M2)	% DE ÁREA CON PATOLOGÍA
0.58	7.01%
0.36	4.35%
0.00	0.00%
0.10	1.21%
0.00	0.00%
0.00	0.00%
0.00	0.00%
0.00	0.00%
1.04	12.58%

Figura 5.7: Porcentajes Por Patologías identificadas
Fuente:Elaboración propia.

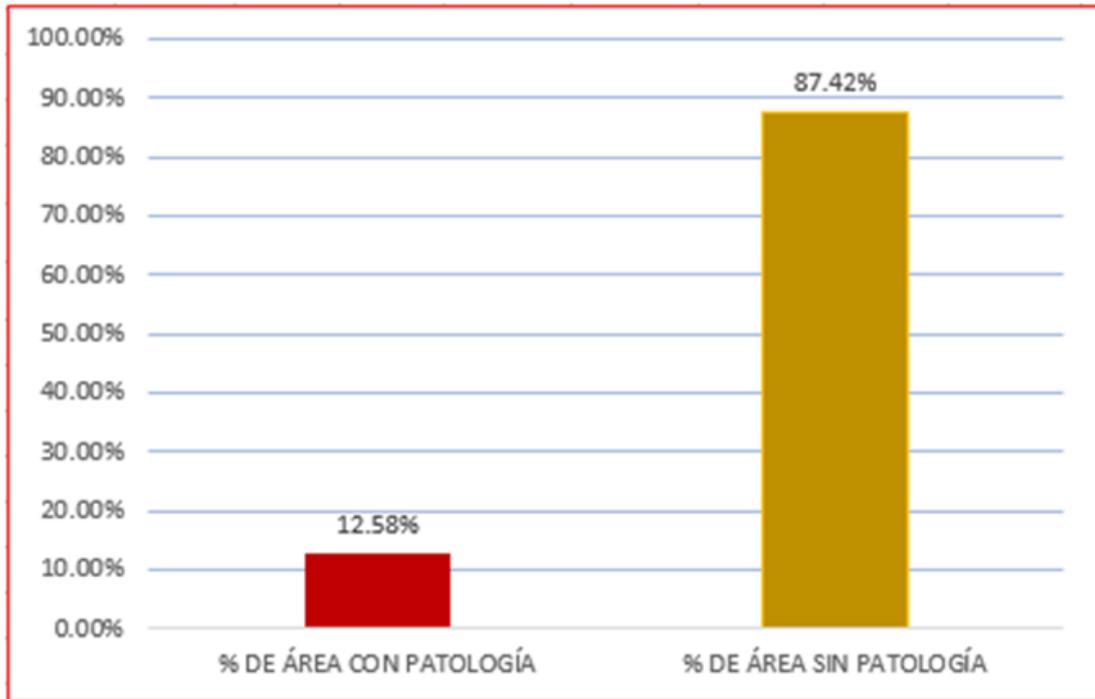
RESUMEN DE ÁREA AFECTADA	
% DE ÁREA CON PATOLOGÍA	12.58%
% DE ÁREA SIN PATOLOGÍA	87.42%

Figura 5.8: Porcentaje de área con y sin patología en la muestra 04.
Fuente:Elaboración propia.

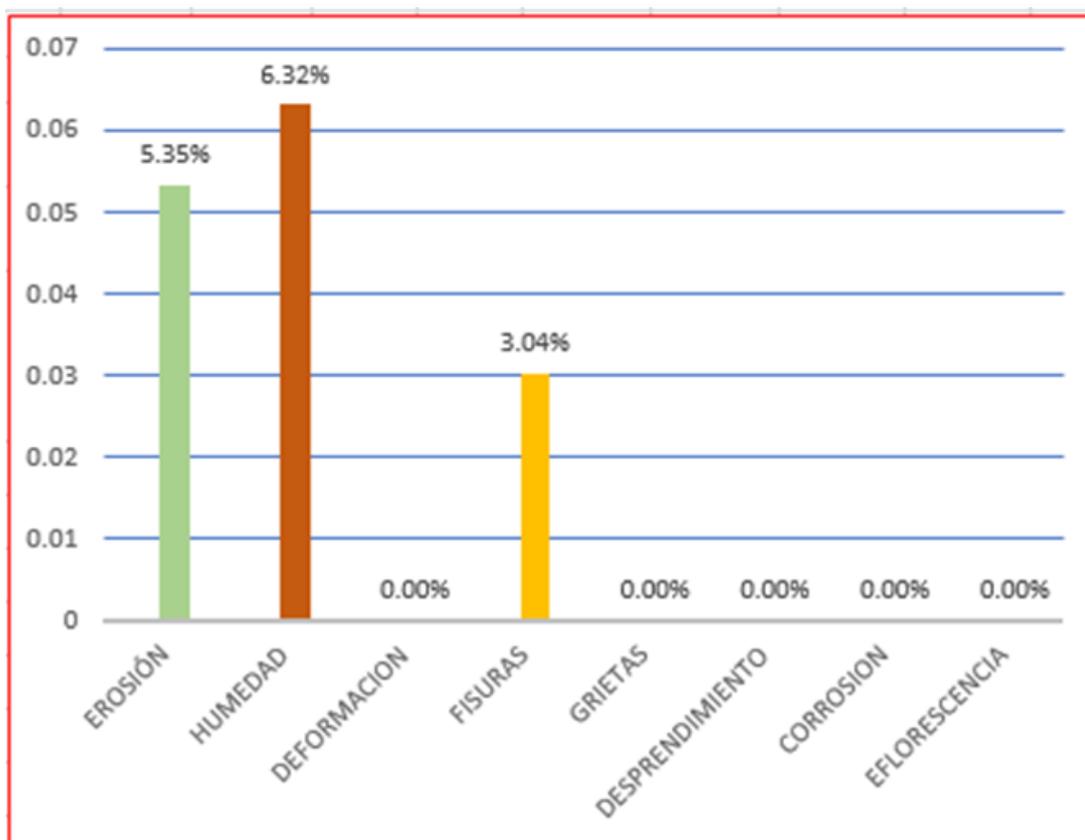
Tabla 5.15: Porcentaje de patologías en la muestra 05.

Figura 5.9: Porcentajes Por Patologías identificadas

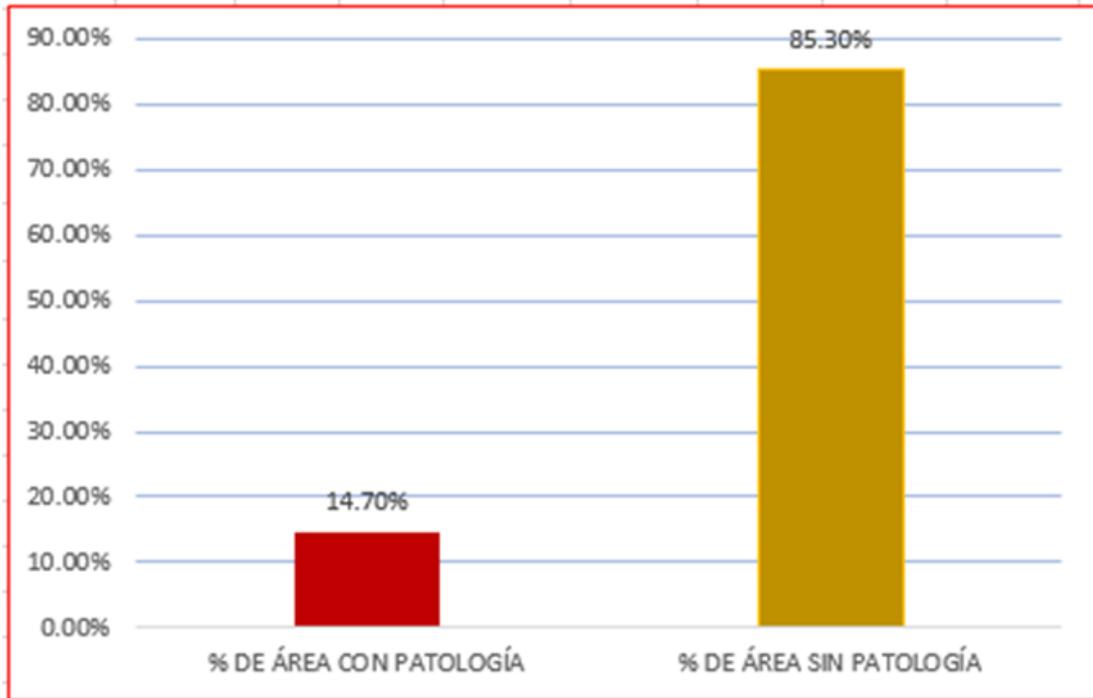
Figura 5.10: Porcentaje de área con y sin patología en la muestra 05.

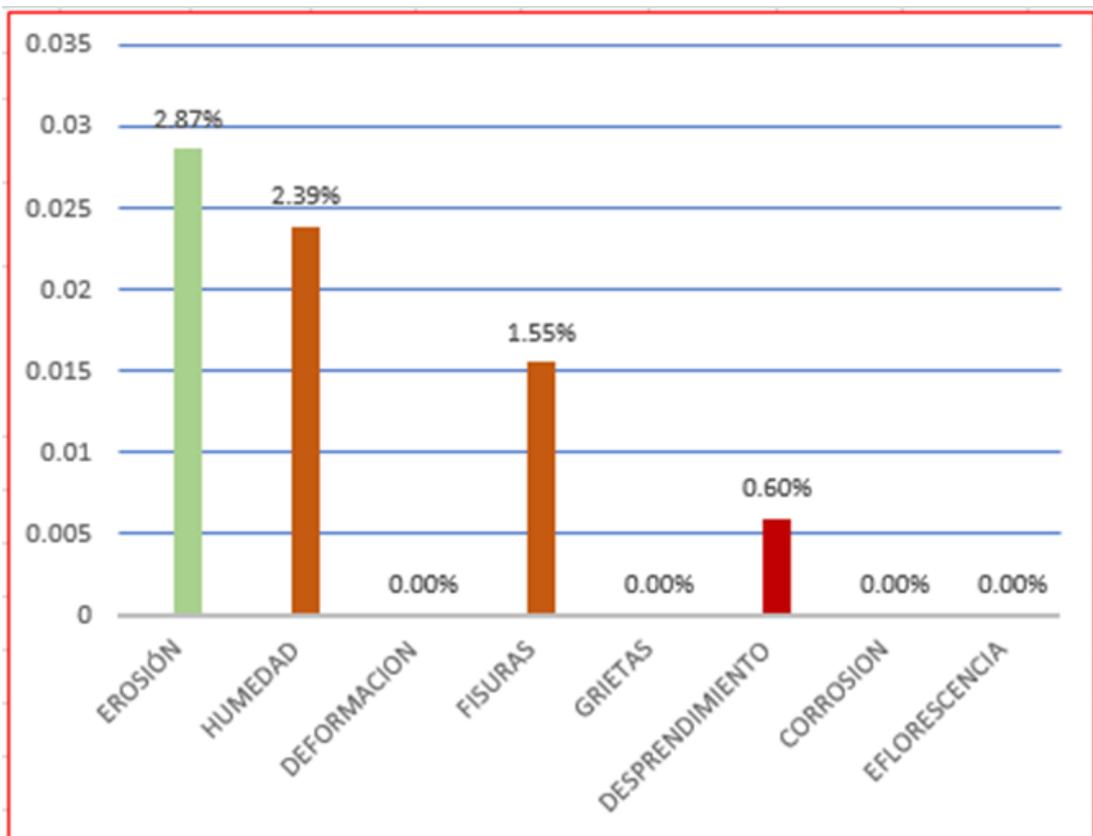
TOTAL DE LA MUESTRA	
ÁREA	8.37 M2
ÁREA CON PATOLOGÍA (M2)	% DE ÁREA CON PATOLOGÍA
0.24	2.87%
0.20	2.39%
0.00	0.00%
0.13	1.55%
0.00	0.00%
0.05	0.60%
0.00	0.00%
0.00	0.00%
0.62	7.41%

Figura 5.11: Porcentajes Por Patologías identificadas
Fuente:Elaboración propia.

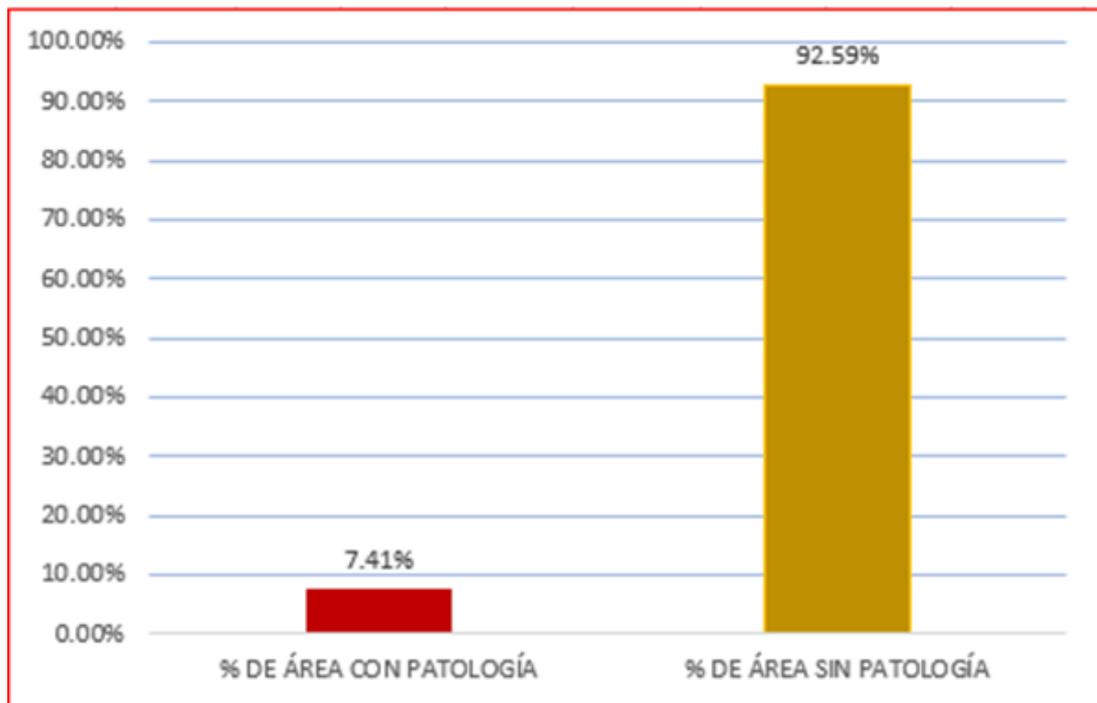
RESUMEN DE ÁREA AFECTADA	
% DE ÁREA CON PATOLOGÍA	7.41%
% DE ÁREA SIN PATOLOGÍA	92.59%

Figura 5.12: Porcentaje de área con y sin patología en la muestra 06.

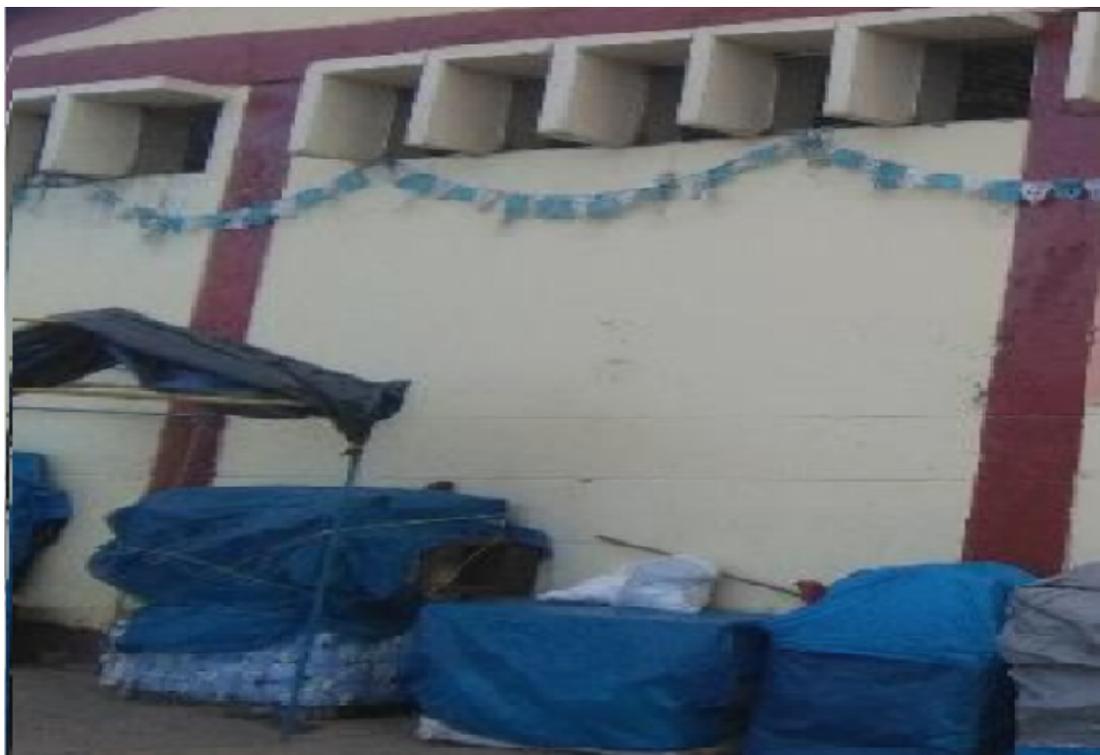
Fotografía 4: *Vista Panorámica En Estudio Del Tramo I.*
