**DETERMINACIÓN Y EVALUACIÓN DE LAS
PATOLOGÍAS DEL CONCRETO EN LA LOZA
DEPORTIVA DE LA INSTITUCIÓN EDUCATIVA
SAN JUAN DEL NIVEL SECUNDARIO DEL
DISTRITO DE SAN JUAN BAUTISTA PROVINCIA
DE HUAMANGA-REGIÓN AYACUCHO - 2019.**

**TESIS PARA OPTAR EL TÍTULO PROFESIONAL DE
INGENIERO CIVIL**

**AYACUCHO - PERÚ
2021**

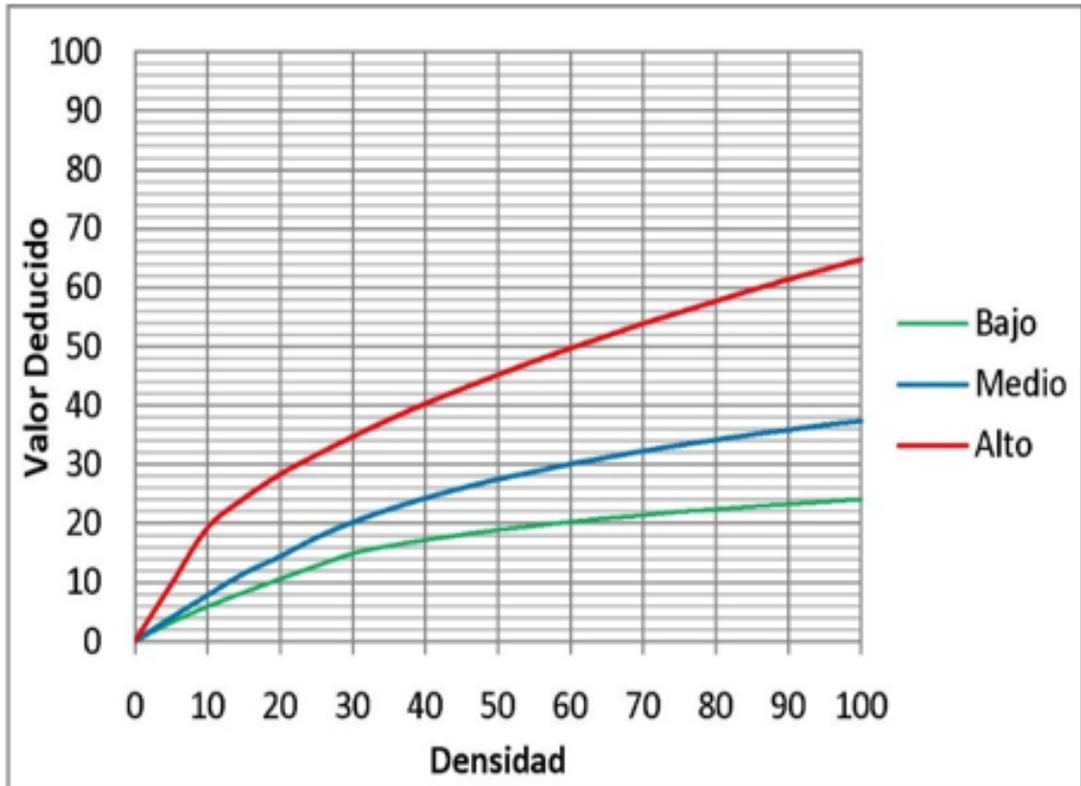
Figura 5.1: Valores deducidos para grieta lineal.

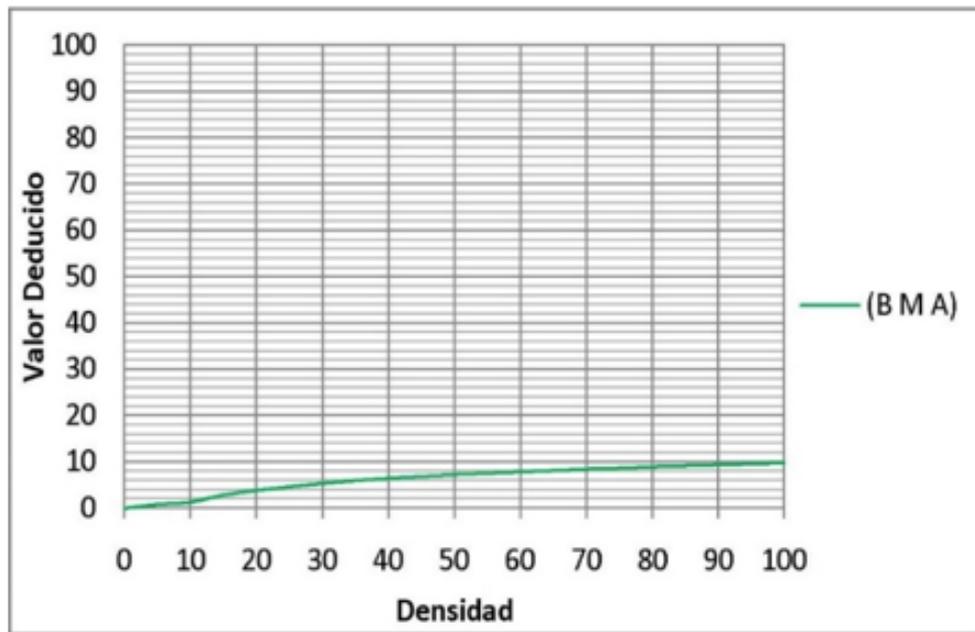
Figura 5.2: Valores deducidos para pulimiento de agregados.
Fuente:(Elaboracion propia, 2019).

<i>Densidad</i>	<i>Valor Deducido</i>
	<i>B M A</i>
-	-
5.00	-
10.00	-
15.00	-
20.00	-
25.00	0.50
30.00	1.00
35.00	1.40
40.00	1.80
45.00	2.10
50.00	2.40
55.00	2.60
60.00	2.90
65.00	3.10
70.00	3.30
75.00	3.50
80.00	3.60
85.00	3.80
90.00	4.00
95.00	4.10
100.00	4.30

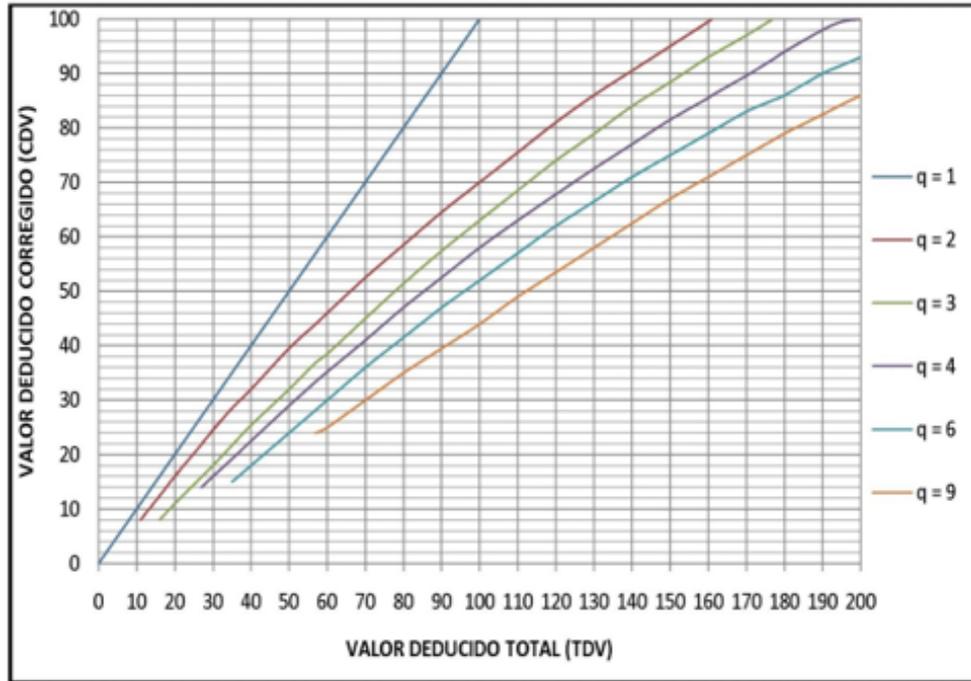
Figura 5.3: Gráfico de Valores Deducidos Corregidos.
Fuente:(Elaboracion propia, 2019).

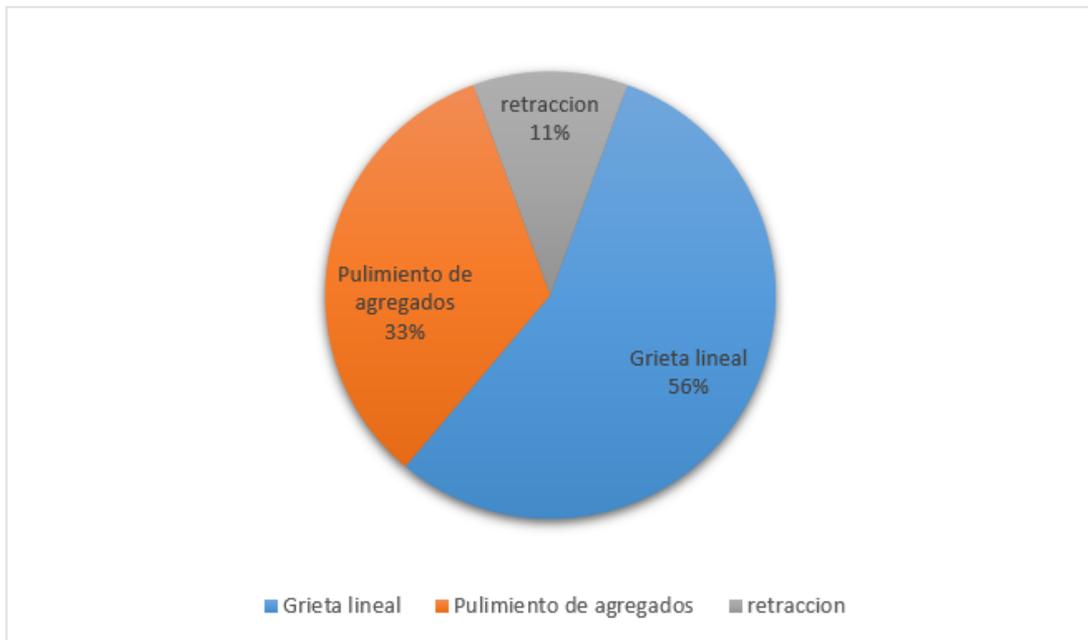
Figura 5.4: Gráfico que representa el porcentaje de las patologías.
Fuente:(Elaboracion propia, 2019).

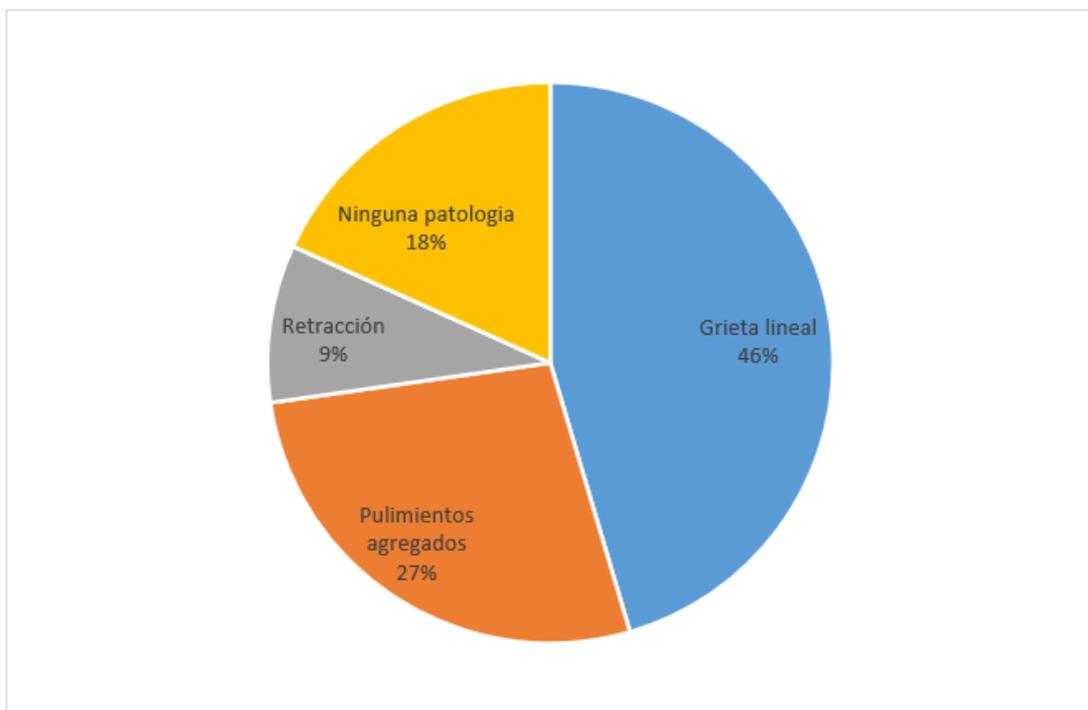
Figura 5.5: Representa el porcentaje de las fallas encontradas.
Fuente:(Elaboracion propia, 2019).

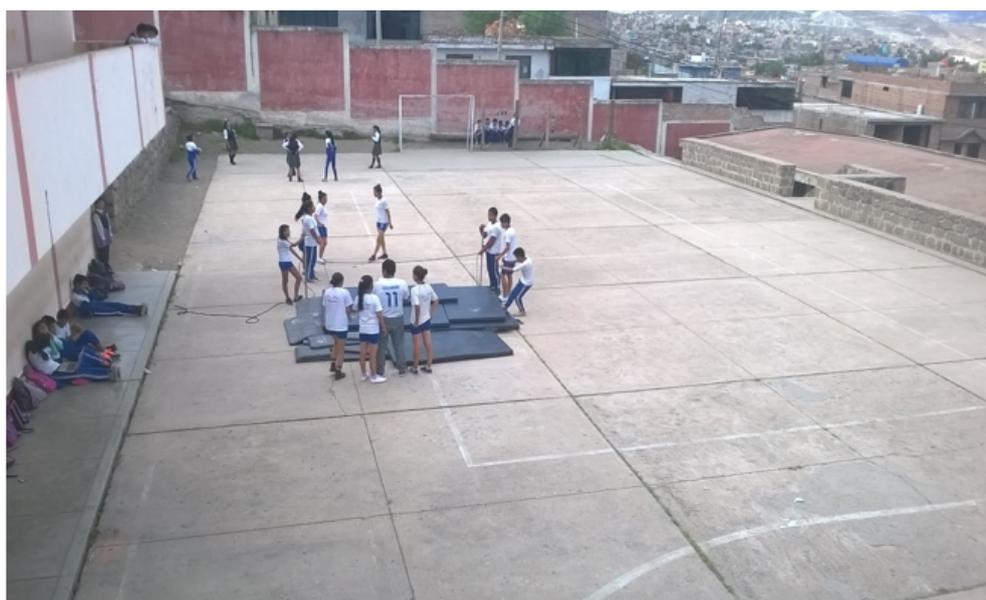
Fotografía 2: Losa deportiva en evaluación de la institución Educativa "San Juan".

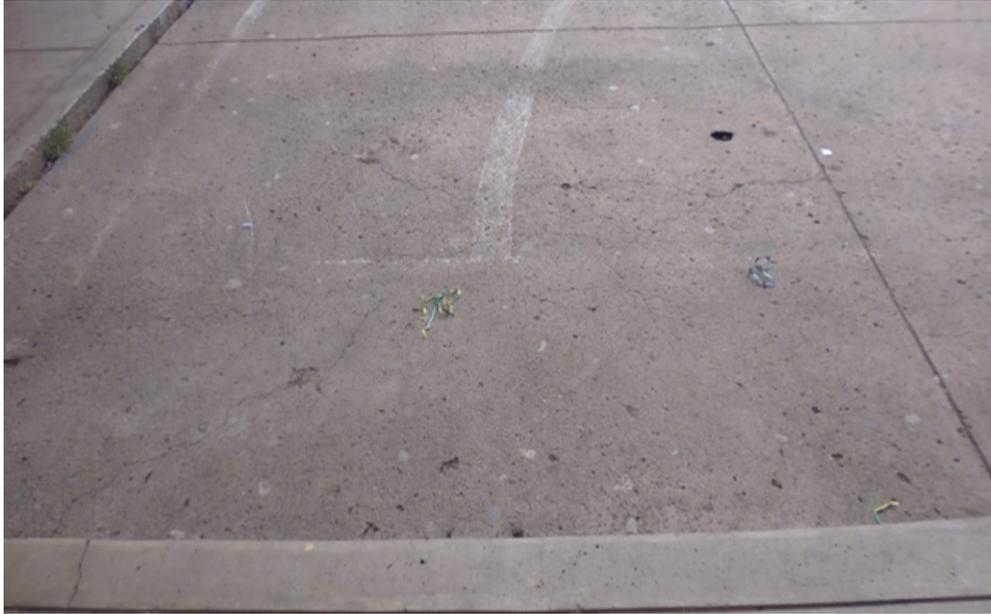
Fotografía 3: Losa deportiva en evaluación de la institución Educativa “San Juan”.

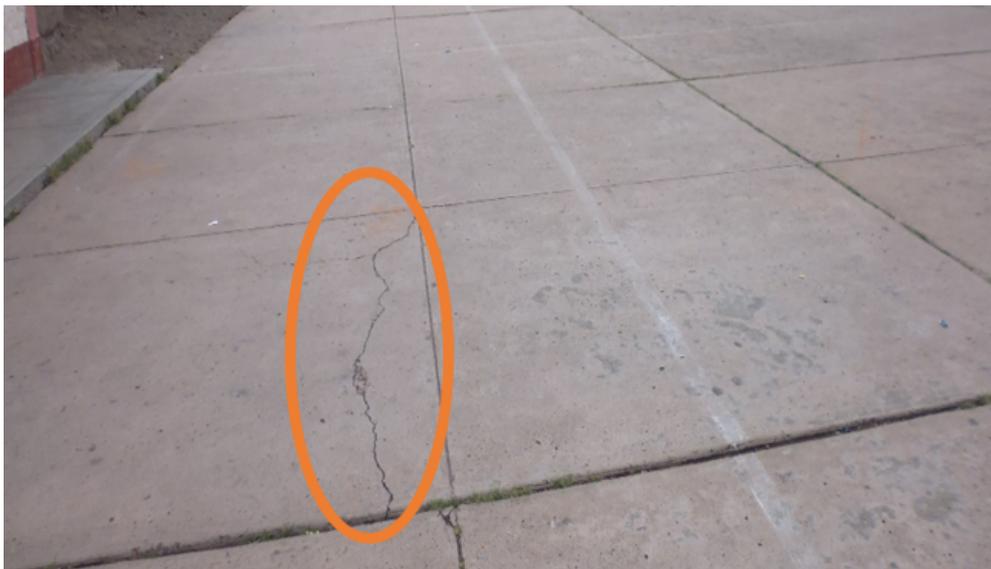
Fotografía 4: Losa deportiva en evaluación de la institución Educativa “San Juan”.

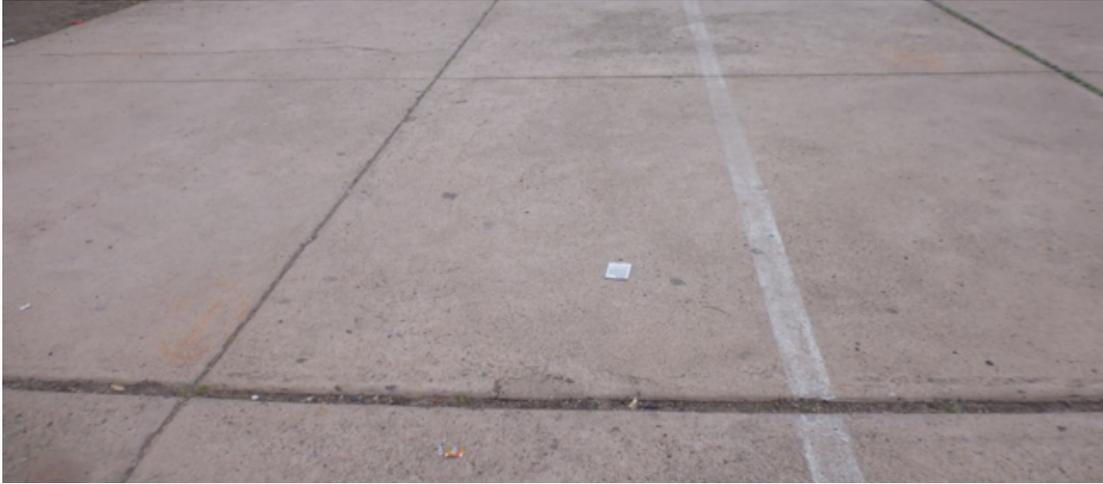
Fotografía 5: Losa deportiva en evaluación de la institución Educativa “San Juan”.
