UNIVERSIDAD CATÓLICA LOS ÁNGELES
CHIMBOTE

FACULTAD DE INGENIERÍA
ESCUELA PROFESIONAL DE INGENIERÍA
CIVIL

DETERMINACIÓN Y EVALUACIÓN DE LAS
PATOLOGÍAS DEL CONCRETO EN LOS MUROS DE
ALBAÑILERÍA DEL CERCO PERIMÉTRICO DE LA
INSTITUCIÓN EDUCATIVA AMANDA MIASTA
GUTIÉRREZ, DEL CENTRO POBLADO SAN JACINTO,
DISTRITO DE NEPEÑA, PROVINCIA DEL SANTA,
REGIÓN ÁNCASH, MARZO – 2016

TESIS PARA OPTAR EL TÍTULO PROFESIONAL DE
INGENIERO CIVIL

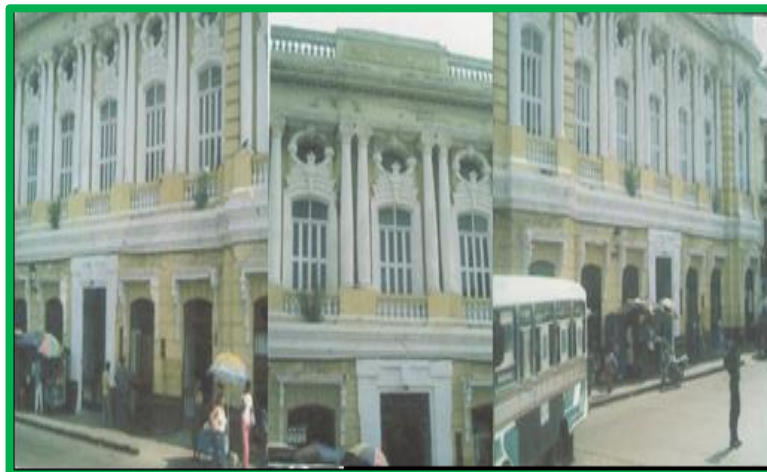
Figura 1. Fachada del antiguo Club Cartagena

Club Cartagena se encuentra hoy en un lamentable estado de abandono, la estructura posee una antigüedad de aproximadamente 95 años, y ha estado en abandono por más de 55 años; expuesta a la intemperie, sin ningún tipo de cuidado y/o mantenimiento.

La edificación club Cartagena se encuentra en un estado de deterioro debido a las constantes fallas por cargas y problemas de humedad, por esta razón se realizó un estudio el cual tiene como objetivo principal diagnosticar las patologías y evaluar la vulnerabilidad sísmica par así determinar la estabilidad de este monumento. Para la

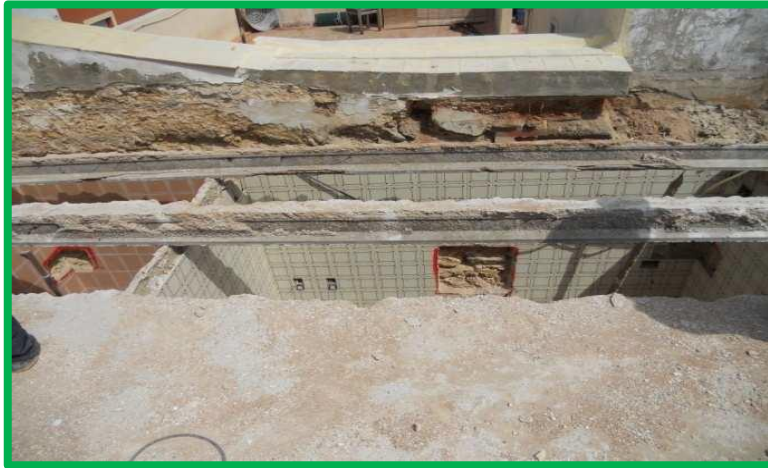
Figura 5. Cubierta plana de hormigón

Se localizaron fisuras superiores en las losas; las fisuras se encuentran en sectores en donde un paso por ellas es inevitable. La distribución de las fisuras es aleatoria, con distribución más o menos rectangular, las fisuras se cortan entre sí con ángulos que tienden a ser rectos.

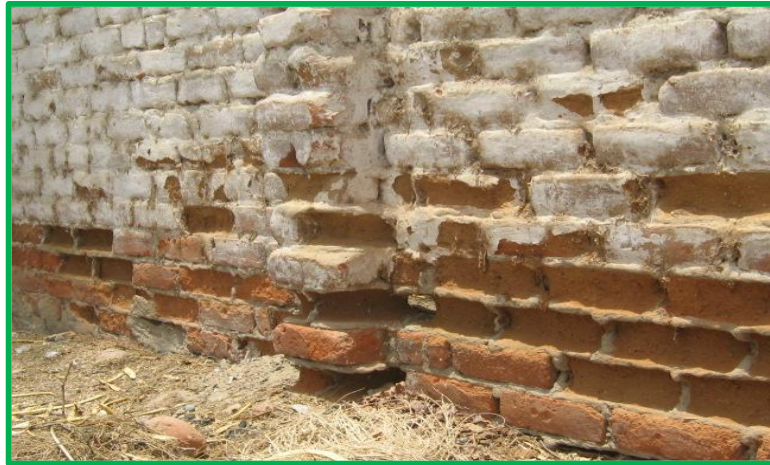
Figura 6. Muros de ladrillo con eflorescencia

Un 10.82 % del total de muros de ambientes y un 12.15% del total de muros perimétricos de estas Instituciones Educativas está afectado por eflorescencia de salitre y en cuanto a fisuras tenemos que un 2.38 % es en los ambientes y un 0.15% es en los cercos perimétricos.

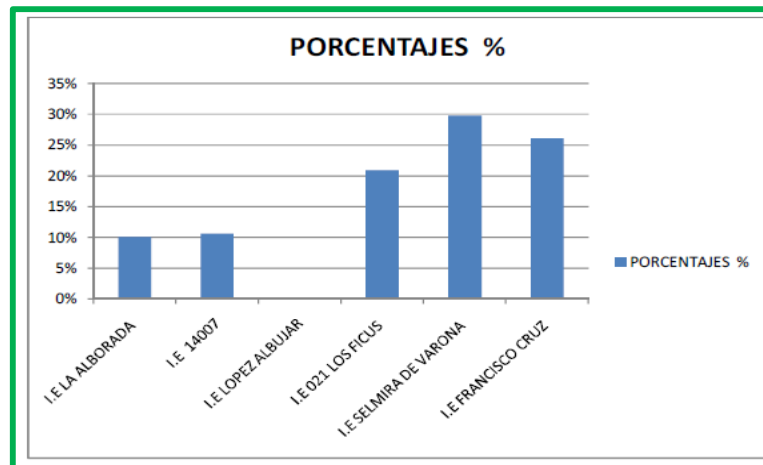
Gráfico 1. Porcentaje de patología en grafico de barras

En lo que corresponde a muros afectados por eflorescencia de salitre, tenemos que un 89.18 % en ambientes y un 87.85 % en muros perimétricos están en el nivel de ninguno/muy leve, un 2.75% en ambientes y un 2.92 % en cercos perimétricos están en nivel leve, un 6.03 % en ambientes y un 4.76 % se encuentran en nivel moderado y por último un 2.4 % en ambientes y un 4.48% en cerco perimétrico se encuentran en nivel severo.

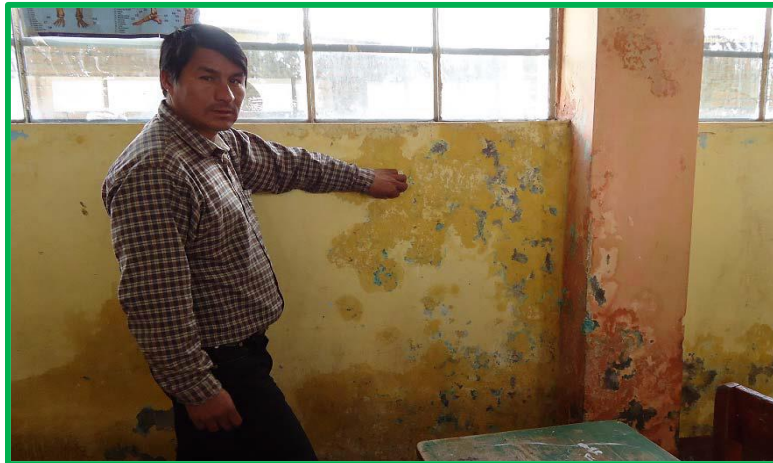
Figura 7. Falla patológica de origen de humedad

Los resultados obtenidos en la edificación el porcentaje de roturas y desperfectos en las aberturas de vanos, es de un 9,40%, producida por la acción de la humedad, debido a la deficiencia del drenaje pluvial en la zona de estudio.

Una patología importante que se detecta, es la filtración de aguas lluvias a través de la envolvente (muros, cubierta y antepechos), en un 8.5% este problema es común por las construcciones ilegales o por falta de una guía técnica de construcción.

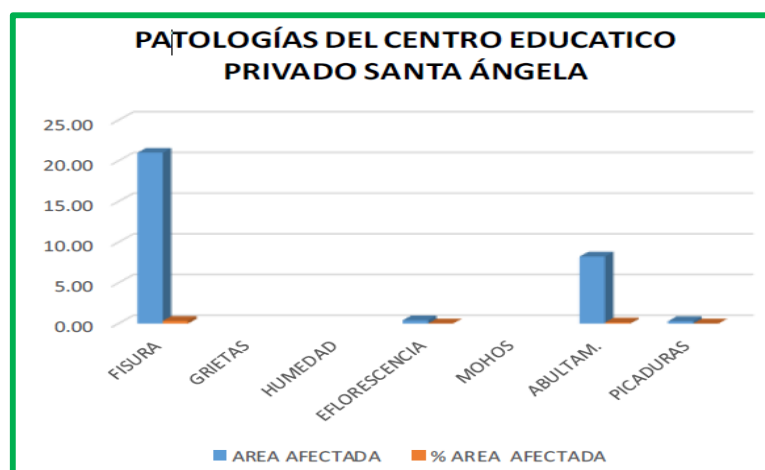
Gráfico 3. Porcentajes de patologías en grafico de barras

- Abultamientos: 0.13 % en muros
- Eflorescencia: 0.01 % en muros
- Fisuras: 0.33 % en muros columnas y vigas
- Picaduras: 0.005% en muros

Se concluye que el análisis completo de muros de albañilería, columnas y vigas de concreto su estado actual es de MODERADO, ya que en las fisuras encontradas, que es lo que más abundan tiene una abertura de 2 mm a 3 mm. Esta construcción tiene una antigüedad aproximadamente de 45 años, en donde las normas de diseño de Sismo-resistente todavía no consideraban las especificaciones técnicas actuales, en donde se tiene en cuenta muchos parámetros como el suelo, la zona sísmica, el sistema estructural, la importancia de la edificación o uso. Pero aun así la estructura se encuentra bien conservado, y se ha dado mantenimiento o reparado las fallas, ya que en la inspección técnica, se notan las fisuras como verticales, oblicuas en muros. En las vigas se hallaron fisuras horizontales y oblicuas cerca de las columnas.

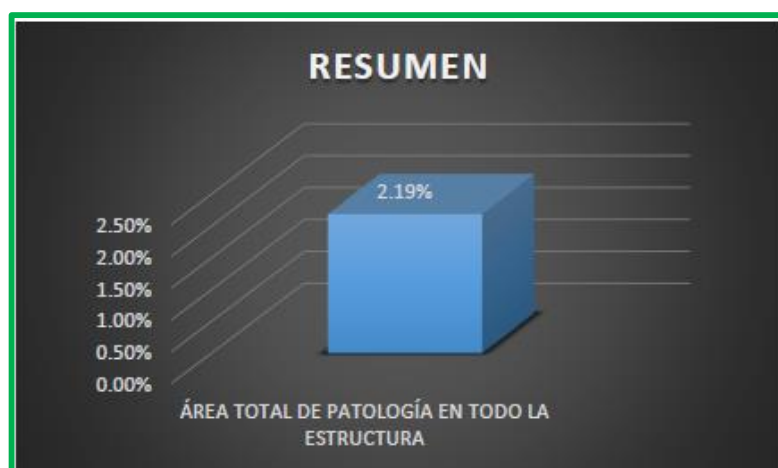
Gráfico 4. Porcentajes de patologías en grafico de barras.

Según los datos obtenidos de las hojas de inspección nivel de incidencia se obtuvo los resultados que las patologías en columnas, vigas de concreto y muros de albañilería de la Institución Educativa N° 88017 Cesar A. Vallejo Mendoza del distrito de Nuevo Chimbote son Fisuras el 0.53%, Grietas 0.10%, humedad por capilaridad 1.54% y Descascaramiento el 0.01%, que las columnas, vigas y muros de albañilería se encuentran en buen estado.

El porcentaje promedio de patología, para columnas, vigas de concreto y muros de albañilería de la Institución Educativa N° 88017 Cesar A. Vallejo Mendoza distrito de Nuevo Chimbote es de **2.19%**, se concluye su estado de conservación es bueno.

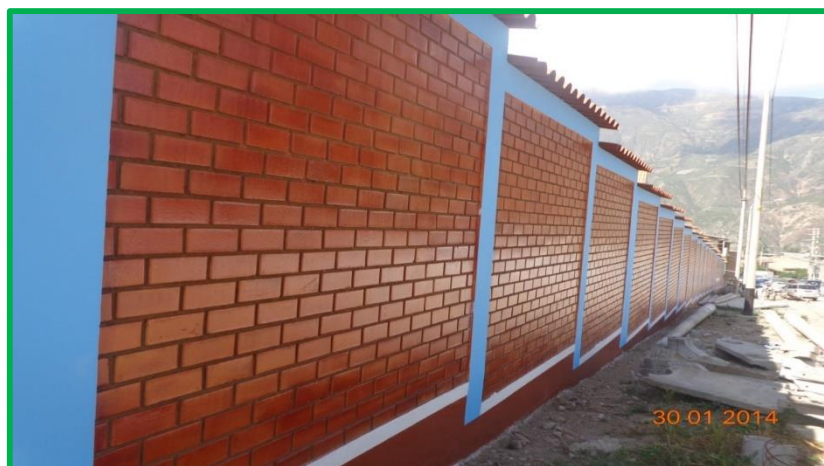
Figura 9. Cerco Perimétrico

El cerco perimétrico o cierre es utilizado para limitar un cierto terreno por medio de algún tipo de material, ya sea con bloques de hormigón, mallas de acero, madera, muros de ladrillo.

Su función es el limitar a un terreno tiene como fin de restringir el libre acceso a; peatones, animales, vehículos, etc., logrando así su dueño privacidad en su terreno. Los cercos perimétricos laterales; son cierres que separan de otros terrenos colindantes. Los cercos perimétricos frontales; son cierres que limita el terreno con los bienes de uso público, es decir, son cierres que se sitúan en la línea oficial del bien raíz.

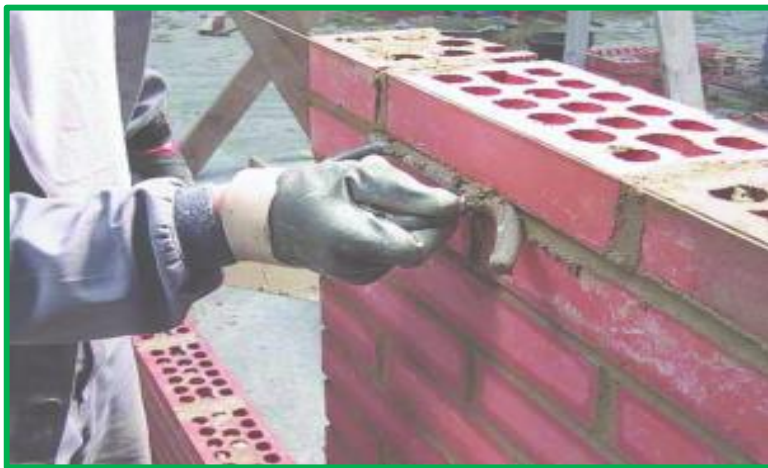
Figura 10. Albañilería

La albañilería es el arte de construir edificaciones u otras obras empleando, según los casos, piedra, ladrillo cal, yeso cemento u otros materiales semejantes.

La albañilería tiene un sistema constructivo que se obtiene con unidades ordenadas en hiladas según un aparejo preferido y unidos con mortero.

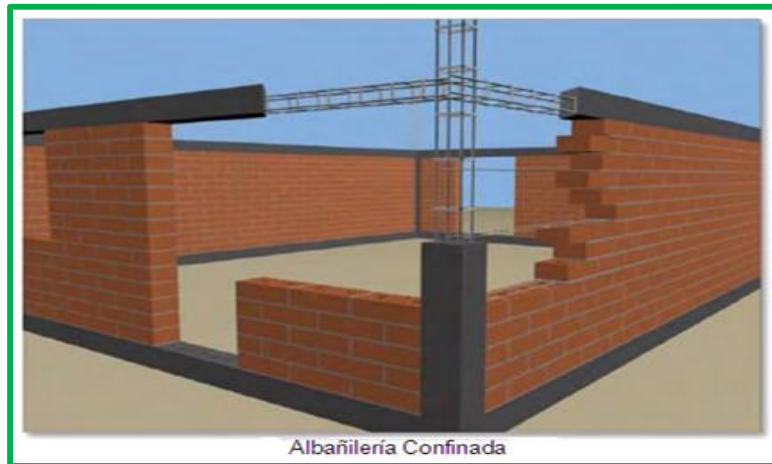
Figura 11. Albañilería reforzada o confinada

Albañilería reforzada con confinamientos, que son conjunto de elementos de refuerzo horizontales y verticales, cuya función es la de proveer ductilidad a un muro portante.

El confinamiento lo dan los elementos de concreto armado en todo su perímetro, siendo también la cimentación un elemento de confinamiento para el primer nivel.

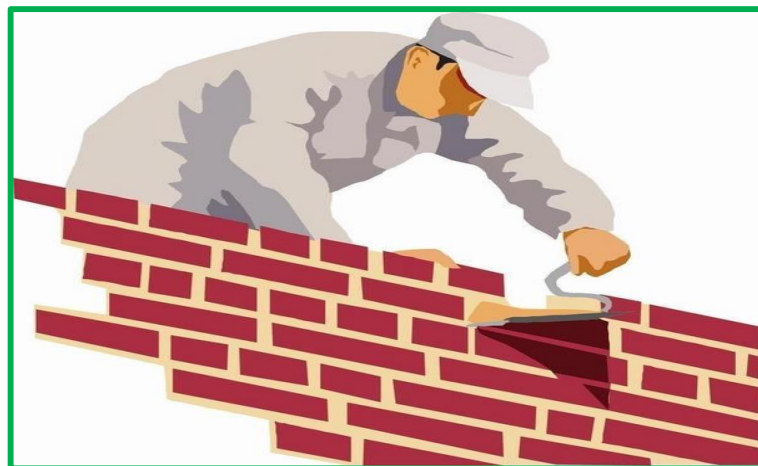
Figura 12. Albañilería Simple

Son aquellas en que los ladrillos son pegados entre sí mediante un mortero de pega, y no cumple ninguna función estructural aparte de soportar su propio peso.

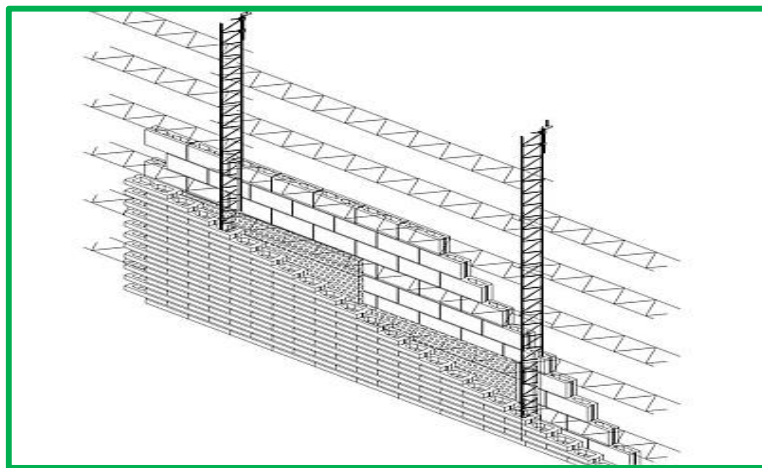
Figura 13. Albañilería Armada

Se conoce con este nombre a aquella albañilería en la que se utiliza acero como refuerzos consistente en tensores (refuerzos verticales) y escalerillas (como refuerzos horizontales), refuerzos que van empotrados en los cimientos o en los pilares de la construcción, respectivamente. Suele preferirse la utilización de los ladrillos mecanizados, cuyo diseño estructural facilita la inserción de los tensores para darle mayor flexibilidad a la estructura.

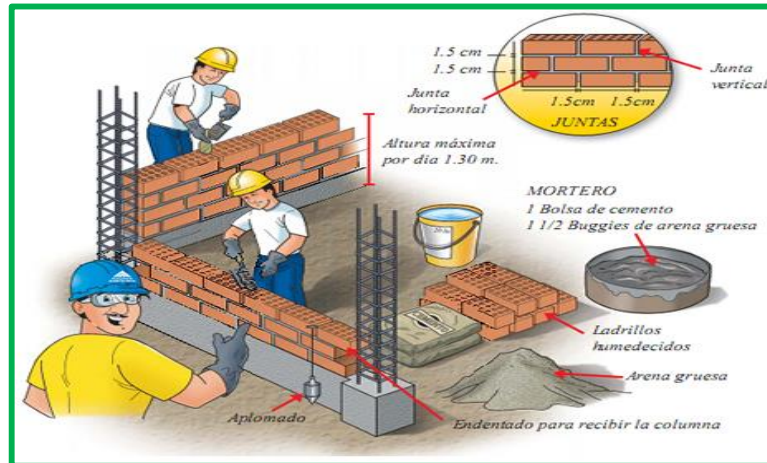
Figura 14. Muro de albañilería

Los muros son un componente básico de la albañilería, sus funciones son: dar forma a las edificaciones, separar los ambientes y espacios en función al uso, proteger de los agentes ambientales a los usuarios y estructural, soporte de techos y cargas de servicio.

Los muros de albañilería es la técnica de construcción que está enmarcada por pilares y cadenas de hormigón armado. Se emplea normalmente para la edificación de una vivienda. En este tipo de construcción se utilizan ladrillos de arcilla cocida, columnas de amarre, vigas soleras, etc.

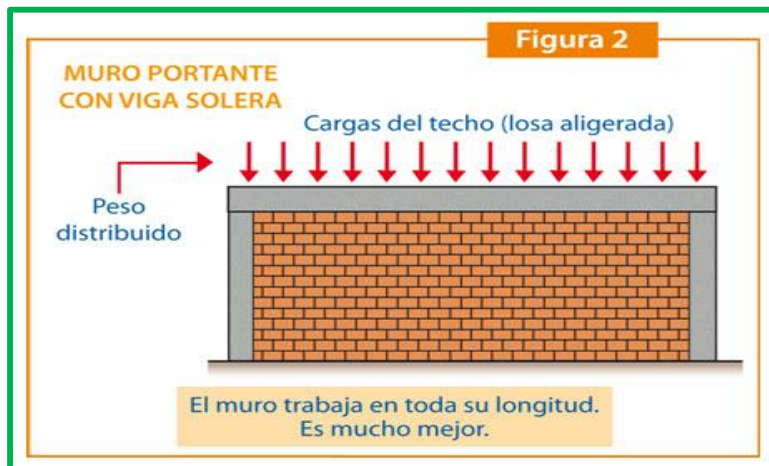
Figura 15. Muro Portante o de carga

Se denomina muro de carga o muro portante a las paredes de una edificación que poseen función estructural; es decir, aquellas que soportan otros elementos estructurales del edificio, como arcos, bóvedas, vigas o viguetas de forjados o de la cubierta.

Puesto que la función de los muros de carga es transmitir las cargas al terreno, es necesario que estos muros estén dotados de cimentación, un ensanchamiento del muro en contacto con el terreno que evita que el muro "punzone" se clave en el terreno.

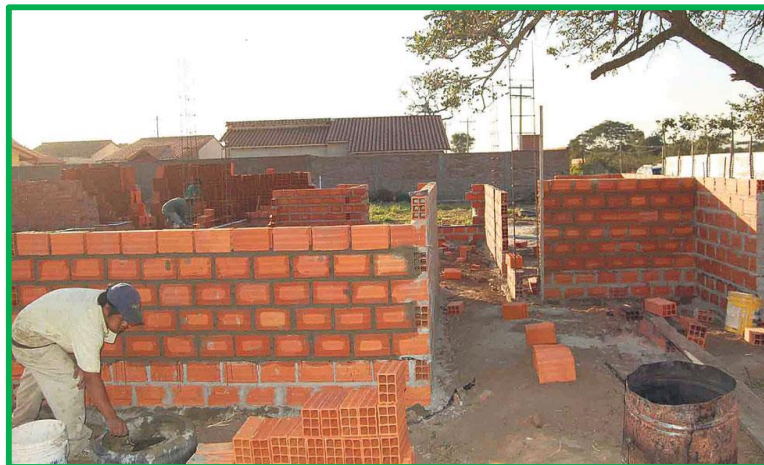
Figura 16. Muro no Portante o de carga

Son aquellos muros que no están preparados para soportar los diversos tipos de fuerzas. Se deben usar solo en cercos, parapetos o divisiones de ambientes.

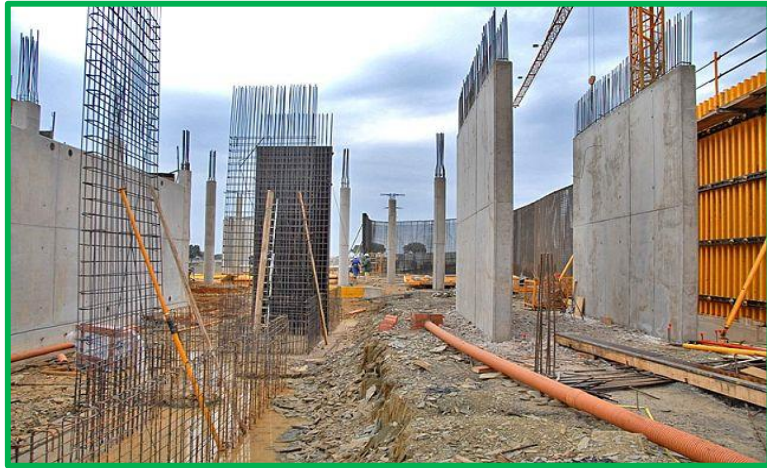
Figura 17. Muro de Corte o Placas

Los muros de corte, también conocidos como placas, son paredes de concreto armado que dada su mayor dimensión en una dirección, mucho mayor que su ancho, proporcionan en dicha dirección una gran resistencia y rigidez lateral ante movimientos laterales

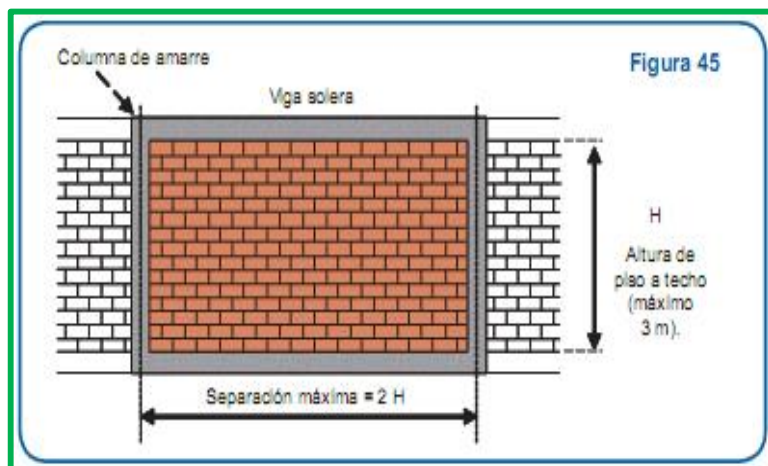
Figura 18. Muro confinado

Los muros de confinamiento es la construcción con base en piezas de mampostería unidas con mortero, cuyo refuerzo principal está dado por elementos de concreto reforzado (vigas y columnas) construidas en los bordes del muro. Estos elementos de concreto reforzado atienden todas las fuerzas de tracción (flexiones) y la parte de los esfuerzos cortantes que no resiste el muro de mampostería.

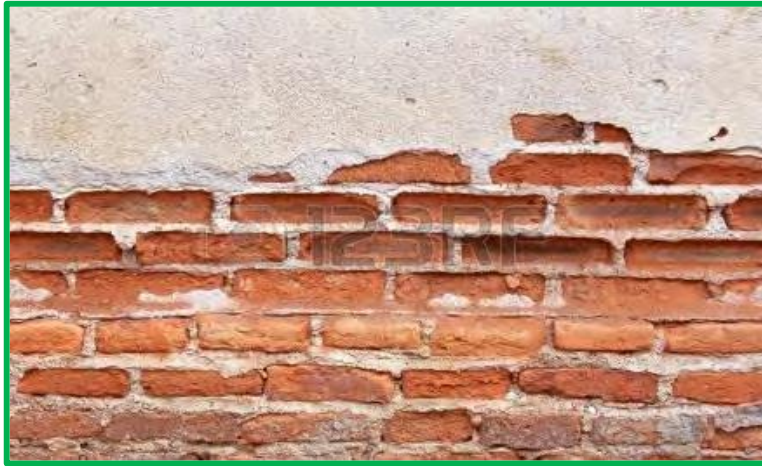
La erosión es uno de los deterioros más frecuentes, se manifiesta por la pérdida de una capa superficial de configuración, espesor y extensas variables. Las acciones más comunes que puedes causarlas son;

Figura 19. Erosión en muro de albañilería

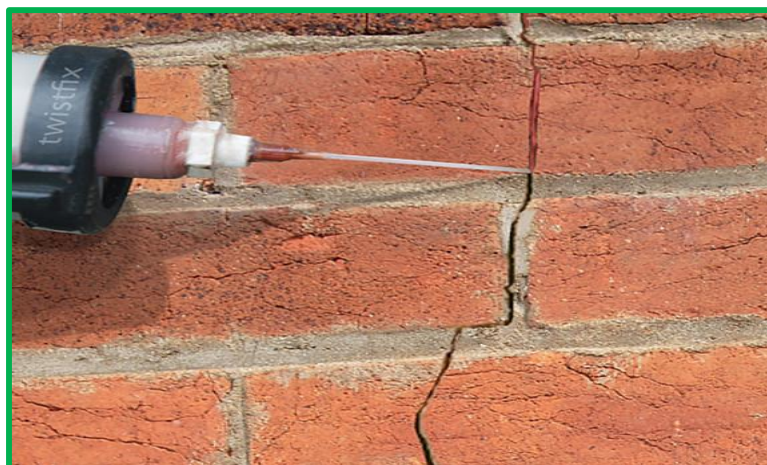
Las fisuras se originan durante el proceso de fraguado (secado) del concreto. Están relacionadas con defectos en la fabricación o puesta en obra de la mezcla del concreto, el medio ambiente y transcurrir del tiempo influyen en la evolución y comportamiento de estas lesiones. Son fisuras prácticamente naturales en las edificaciones. Pueden ser reparadas con tratamientos superficiales, como sellados e inyecciones de resinas (siempre y cuando no sea muy tarde)

Figura 20. Fisura en Muro de Albañilería

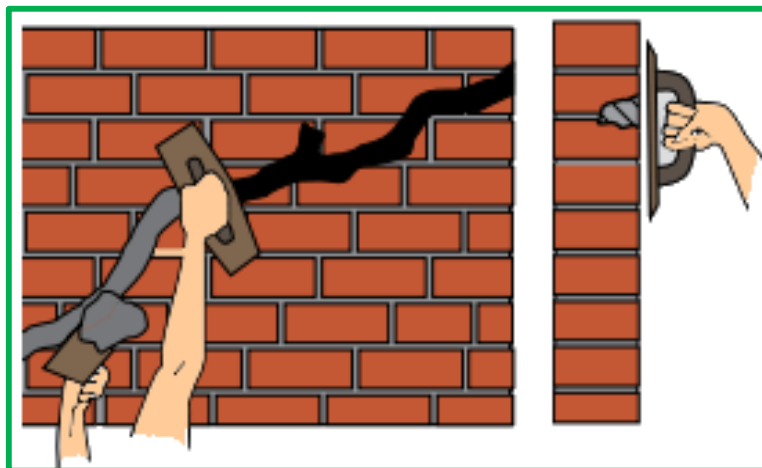
Las grietas de estructuras de concreto son rotura que se producen debidos a que se genera esfuerzos (generalmente de tensión) superiores a los que la estructura del concreto pueda resistir. De acuerdo con sus efectos, las grietas se dividen en dos grandes grupos que son la estructural y la no estructural.

Figura 21. Grieta en Muro de Albañilería

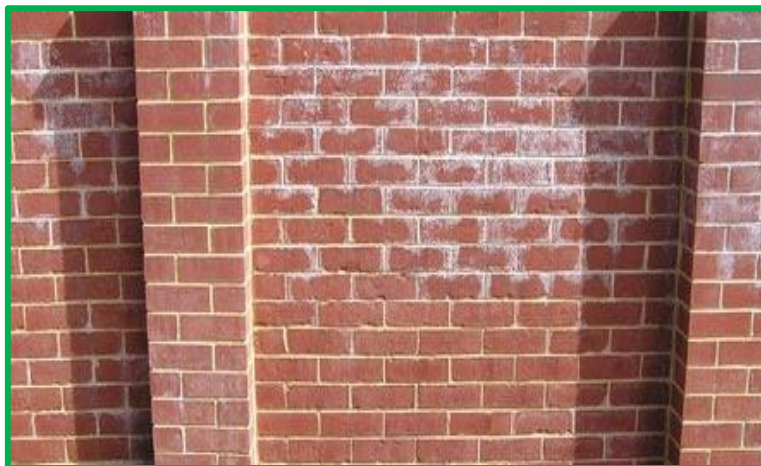
La eflorescencia es un fenómeno muy común pero de los menos comprendidos. Es un residuo de sales con texturas polvosas de color blanco tiza y se puede formar en la superficie de cualquier producto que contenga cemento. Este fenómeno ocurre cuando la humedad disuelve sales de calcio en el concreto y migra a la superficie a través de la acción capilar.

Figura 22. Eflorescencia en Muro de Albañilería

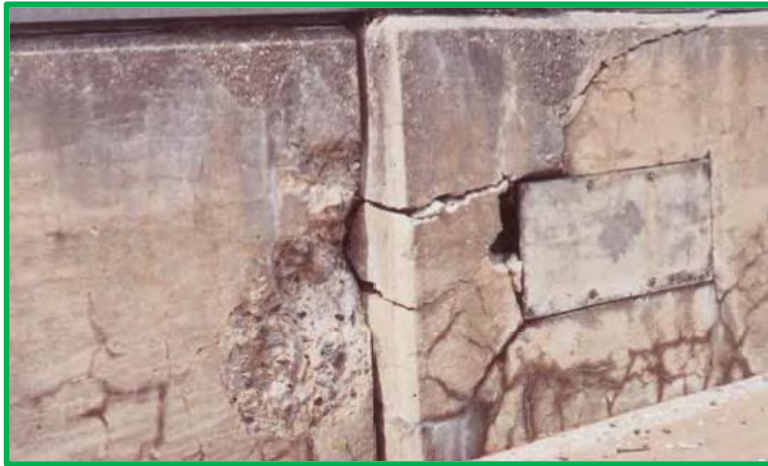
Se denomina deterioro cualquier cambio adverso de los mecanismos normales, de las propiedades físicas o químicas o ambas en la superficie o en el interior del elemento generalmente a través de la separación de sus componentes. La distorsión es el cambio de alineamiento no deseado en una estructura. Cualquier deformación anormal de su forma original.

Figura 23. Distorsión en Muro de Albañilería

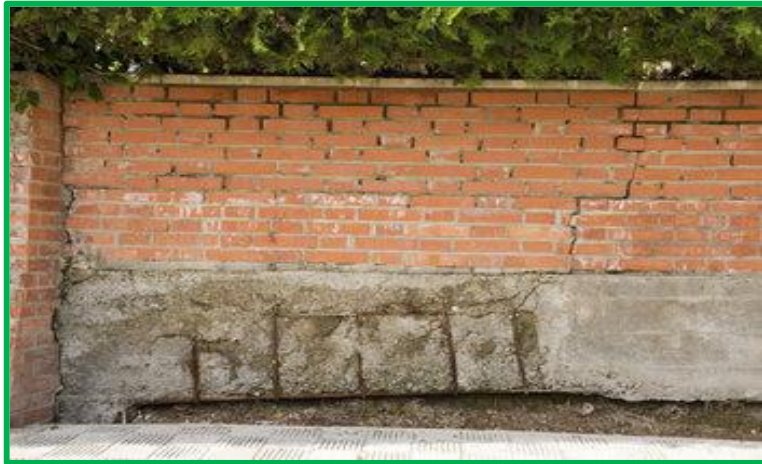
La corrosión del acero es el ataque destructivo del material por reacción química o electroquímica cuando éste interactúa con el medio ambiente. Implica graves riesgos cuando se trata de acero estructural, es decir, cuando estamos hablando de varilla que forma parte de una estructura de concreto. Pero ¿por qué razón se presenta este fenómeno? Pues bien, para entender este proceso es necesario saber que el acero es una aleación de hierro y carbono.

Figura 24. Corrosión en muro de albañilería

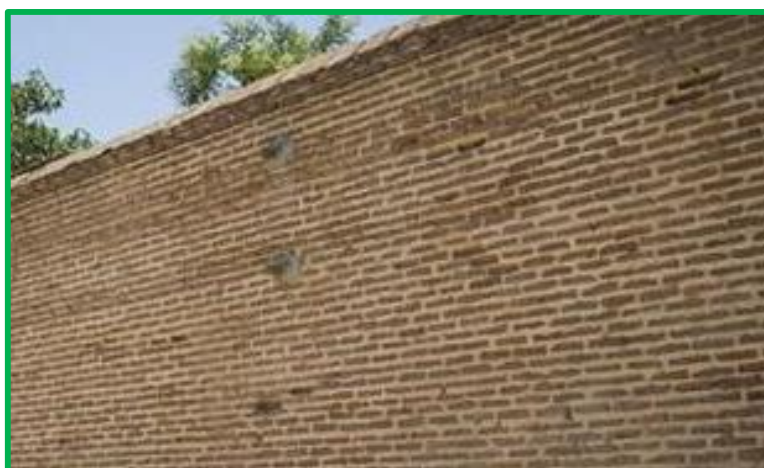
El término "picaduras" designa un tipo de lesión superficial de los revocos cementicios consistente en pequeños agujeros de distribución aleatoria en la superficie de un paño revocado. En general se producen al poco tiempo de terminados los revocos, obedeciendo a distintas causas, siendo una de ellas la presencia en el mortero de granos de cal viva (cal de mala calidad), que prosiguen el proceso de hidratación a la menor presencia de humedad. El resultado es una expansión en un punto a consecuencia de la cual se produce un desprendimiento que origina una oquedad en la superficie. El revoque resulta además con pocas propiedades aglomerantes, y consecuente escasa durabilidad. En interiores esta situación puede observarse en baños y cocinas, revocados con estos morteros y con alta humedad ambiente. Picaduras y manchas se producen asimismo por impurezas que pueden provenir de arenas sucias, o de desprolijidades durante la preparación del mortero en obra. Estas partículas reaccionan en contacto con el agua de la mezcla y producen este tipo de lesiones.

Figura 25. Picaduras en Muro de Albañilería

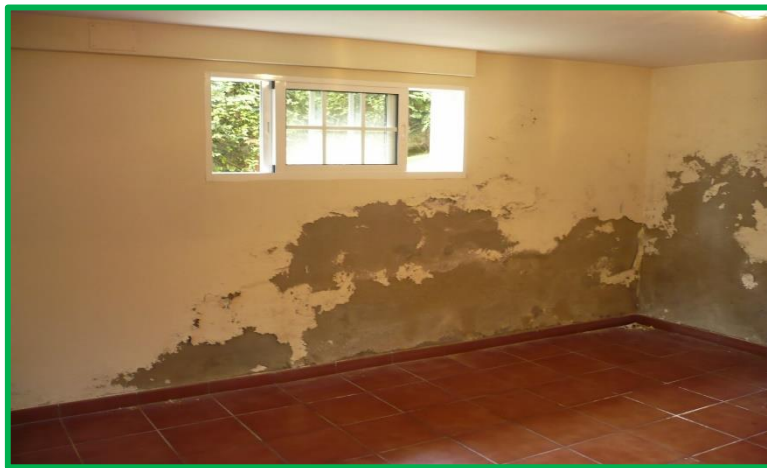
En este caso la simple presencia de agua lluvia facilita el fenómeno de la absorción de agua por parte del cerramiento, pudiendo llegar a atravesarlo. Se puede hablar de “absorción” cuando el agua sólo llena los poros superficiales sin profundizar en el espesor del cerramiento al no estar comunicados con el resto.

Figura 26. Humedad en Muro de Albañilería

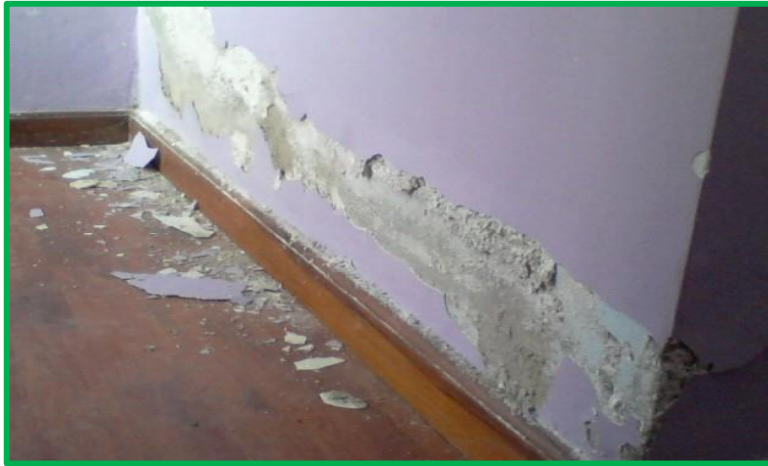
- **Lesiones Físicas:** son todas aquellas en que la problemática patológica se produce a causa de fenómenos físicos como heladas, condensaciones, etc.

Figura 27. Lesiones físicas en Muro de Albañilería

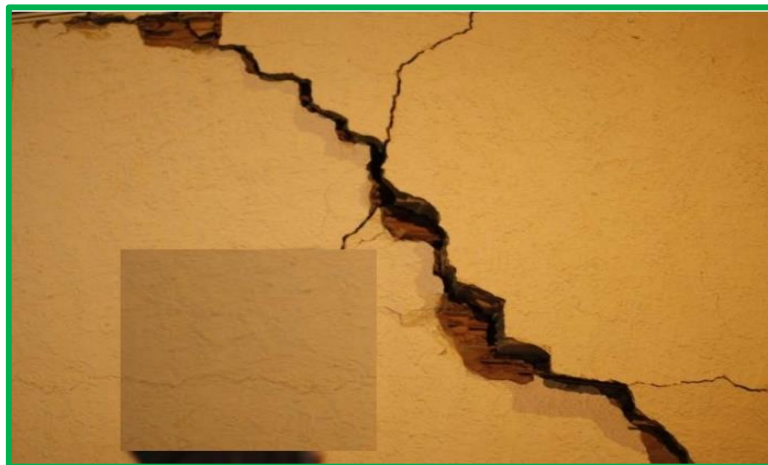
- **Lesiones Mecánicas:** Aunque las lesiones mecánicas se podrían englobar entre las lesiones físicas puesto que son consecuencia de acciones físicas. Definimos como lesión mecánica aquella en la que predomina un factor mecánico que provoca movimientos, desgaste, aberturas o separaciones de materiales o elementos constructivos.

Figura 28 .Lesiones Mecánicas en Muro de Albañilería

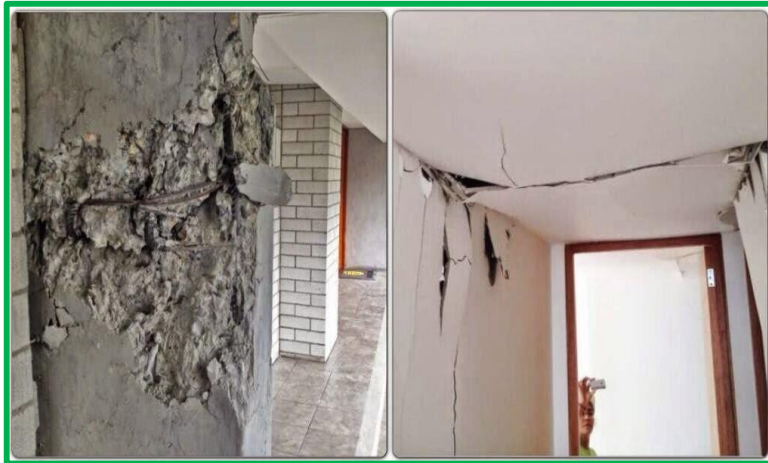
- **Lesiones Químicas:** Son las lesiones que se producen a partir de un proceso patológico de carácter químico, y aunque éste no tiene relación alguna con los restantes procesos patológicos y sus lesiones correspondientes, su sintomatología en muchas ocasiones.

Figura 29. Lesiones Químicas en Muro de Albañilería

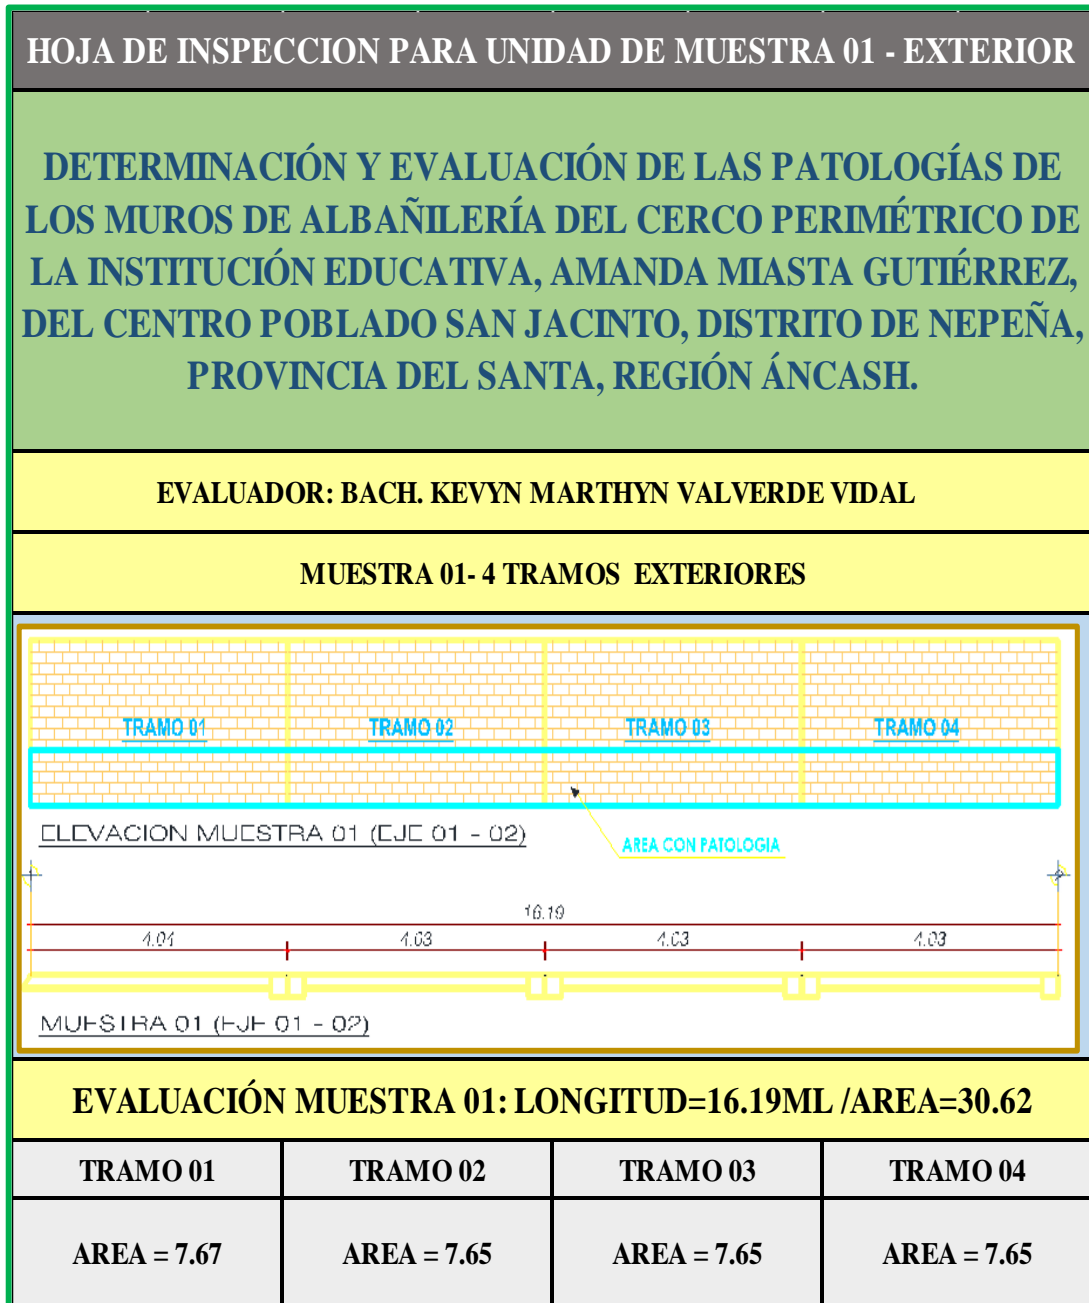
FICHA DE INSPECCIÓN PARA ANÁLISIS DE MUROS DE ALBAÑILERÍA - MUESTRA 01

TIPOS DE PATOLOGÍA:	NIVEL DE SEVERIDAD	PLANO ELEVACIÓN FRONTAL: MUESTRA 01 DEL EJE (01 - 02)	
(1) EROSIÓN (2) FISURAS (3) GRIETAS (4) EFLORESCENCIAS (5) DISTORSIÓN (6) CORROSIÓN (7) FILTRACIÓN (8) PICADURAS		LEVE (L)	
	MODERADO (M)	LONGITUD DE LA MUESTRA: 16.19 ML	
	SEVERA (S)	ÁREA DE LA MUESTRA: 30.62 M2

TABLA DE ÁREAS DE PATOLOGÍAS EN MUROS EXTERIORES						MUESTRA 01 DEL EJE (01 - 02)	Patoloías Encontradas	Nivel de Severidad
Muestra 01	Área total del tramo (m2)	Área con patolgoía (m2)	Área sin patolgia (m2)	(%) de área con patología	(%) de área sin patolgoía	FOTOGRAFÍAS DE LOS MUROS CON PATOLOGÍAS		
Tramo 01	7.67	1.54	6.13	20.08	79.92		1 2 8	L
Tramo 02	7.65	1.54	6.11	20.13	79.87		1 2 8	L
Tramo 03	7.65	1.54	6.11	20.13	79.87		1 2 8	L
Tramo 04	7.65	1.54	6.11	20.13	79.87		1 2 8	L

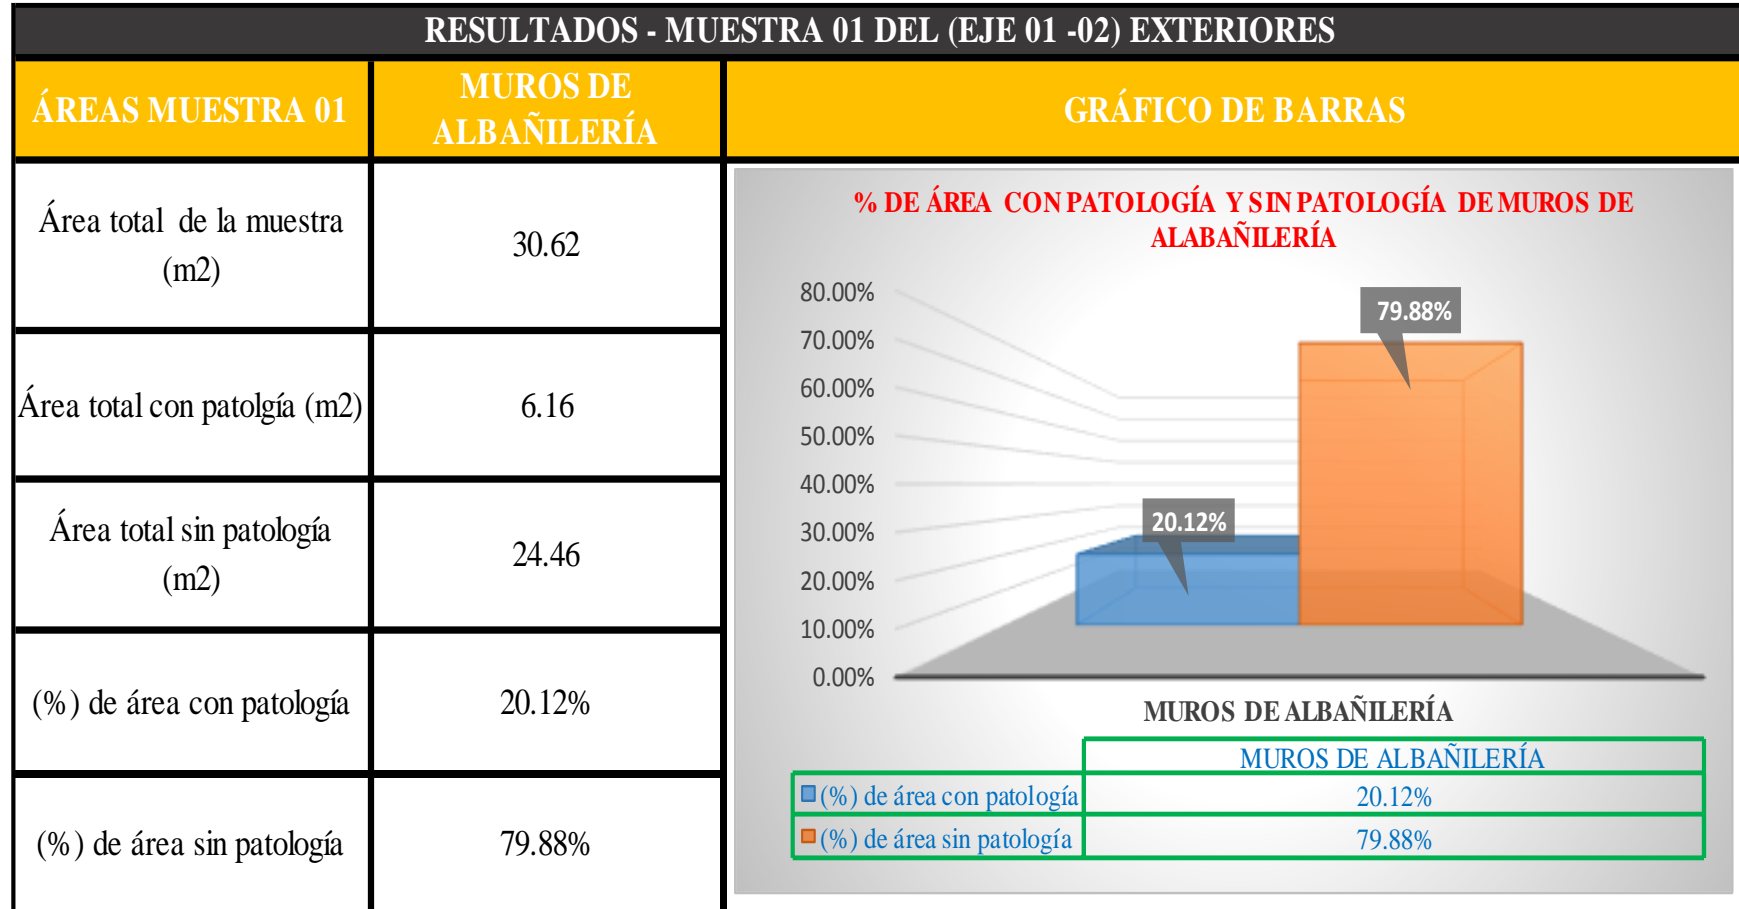
Gráfico 6. Porcentajes de patologías encontradas muestra 01 exteriores

MUROS DE ALBAÑILERÍA - EXTERIORES MUESTRA 01					
ÁREA TOTAL DE LA MUESTRA 01	TIPOS DE PATOLOGÍA	ÁREA CON PATOLOÍAS (M2)	(%) DE ÁREA CON PATOLOGÍA	ÁREA SIN PATOLOGÍA (M2)	(%) DE ÁREA SIN PATOLOGÍA
30.62	EROSION (1)	5.17	16.88%	24.46	79.88%
	FISURAS (2)	0.63	2.06%		
	PICADURAS (8)	0.36	1.18%

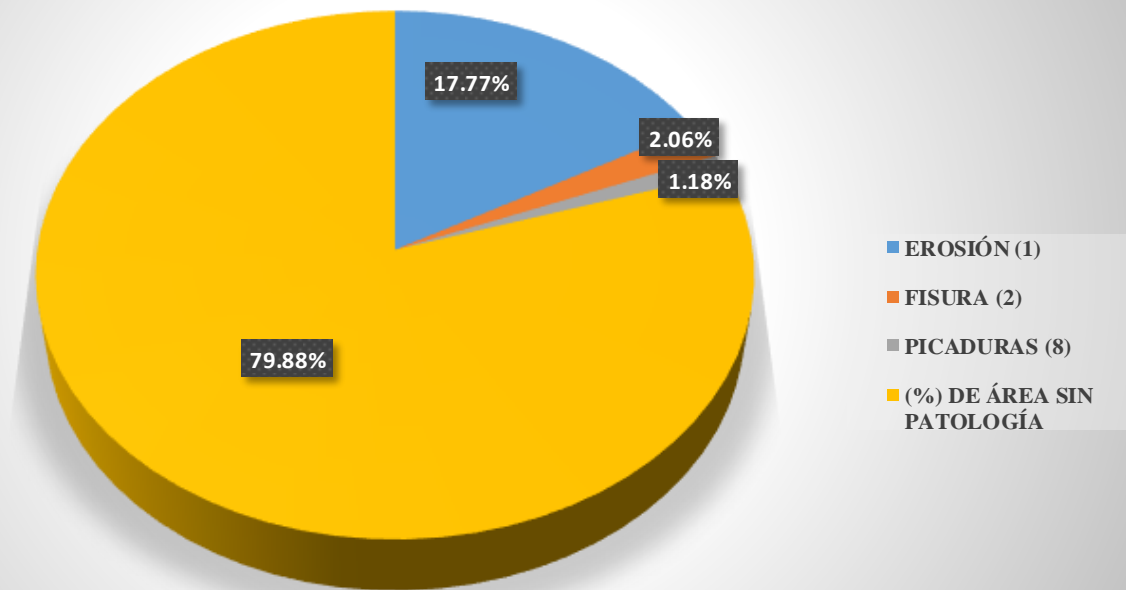
Gráfico 7. Porcentajes de severidad muestra 01 exteriores

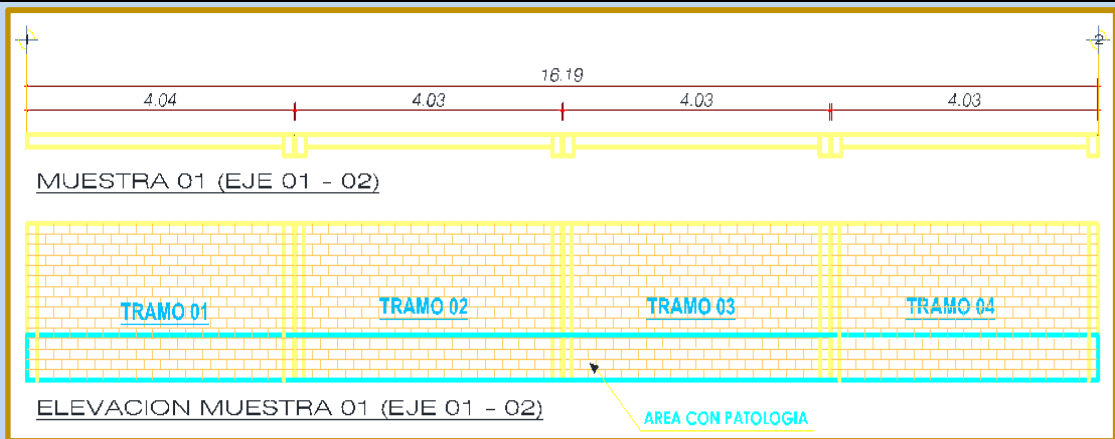
MUESTRA 01- 4 TRAMOS INTERIORES

EVALUACIÓN MUESTRA 01: LONGITUD=16.19ML /AREA=30.62

TRAMO 01	TRAMO 02	TRAMO 03	TRAMO 04
AREA = 7.67	AREA = 7.65	AREA = 7.65	AREA = 7.65

(1) EROSIÓN (2) FISURAS (3) GRIETAS (4) EFLORESCENCIAS (5) DISTORSIÓN (6) CORROSIÓN (7) FILTRACIÓN (8) PICADURAS			LEVE (L) MODERADO (M) SEVERA (S)					
					LONGITUD DE LA MUESTRA: 16.19 ML		ÁREA DE LA MUESTRA: 30.62 M2	
TABLA DE ÁREAS DE PATOLOGÍAS EN MUROS INTERIORES					MUESTRA 01 DEL EJE (01 - 02)		Patoloías Encontradas	Nivel de Severidad
Muestra 01	Área total del tramo (m2)	Área con patolgoía (m2)	Área sin patolgia (m2)	(%) de área con patología	(%) de área sin patolgoía	FOTOGRAFÍAS DE LOS MUROS CON PATOLOGÍAS		
Tramo 01	7.67	2.56	5.11	33.38	66.62		1 2 8	M
Tramo 02	7.65	2.55	5.10	33.33	66.67		1 2 8	M
Tramo 03	7.65	3.06	4.59	40.00	60.00		1 2 8	M
Tramo 04	7.65	2.04	5.61	26.67	73.33		1 2 8	L

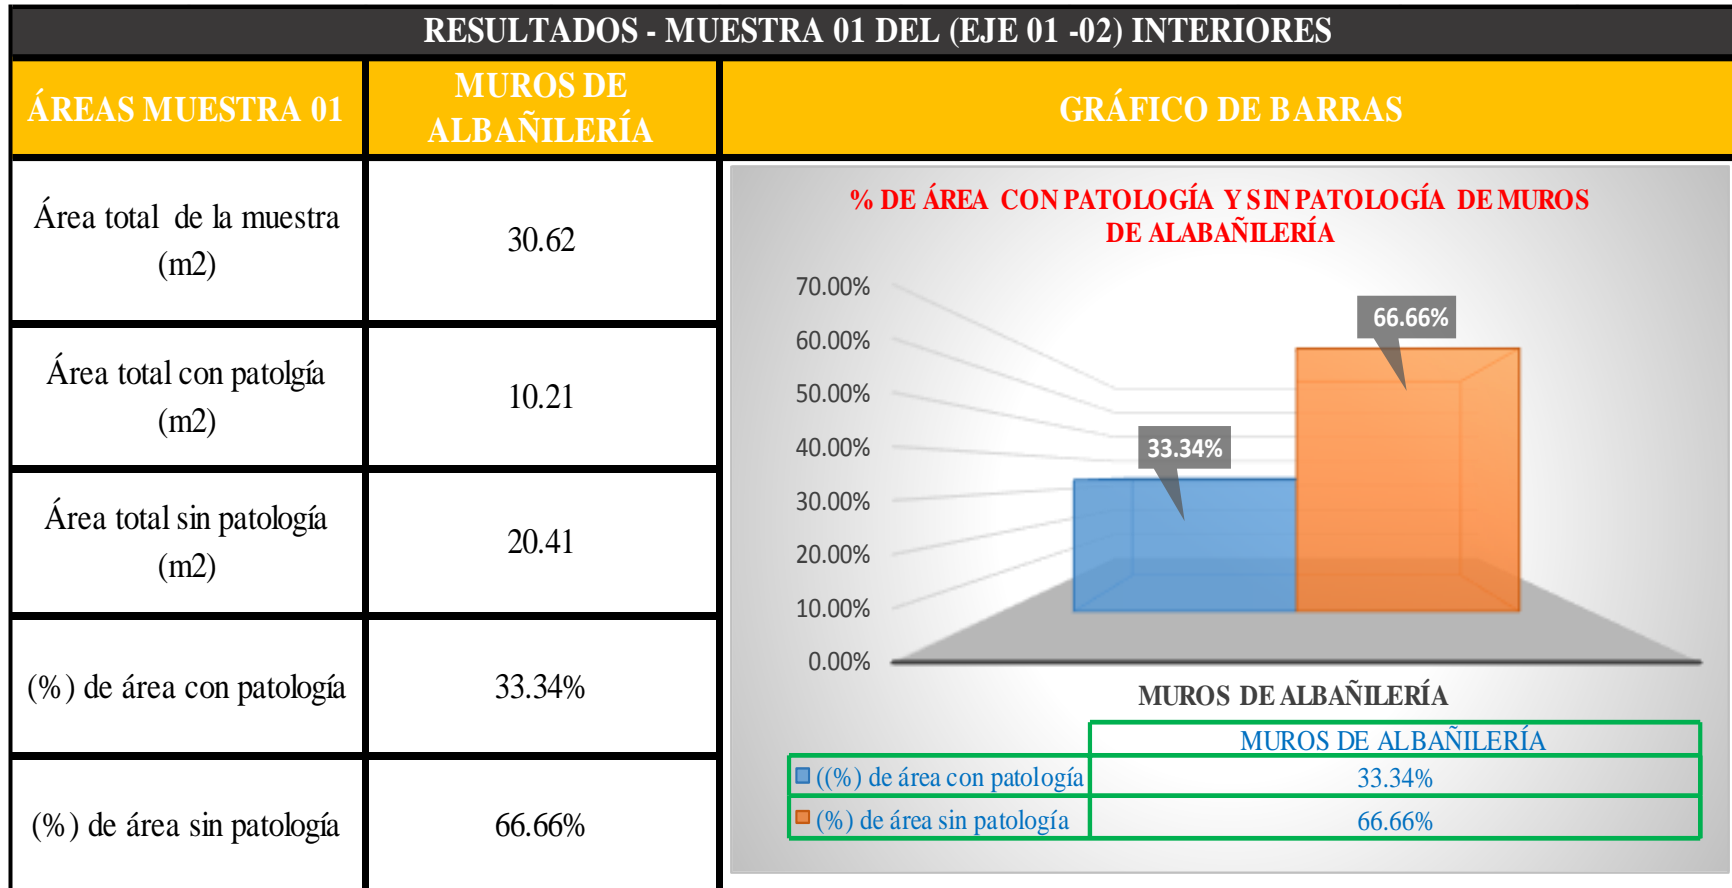
Gráfico 9. Porcentajes de patologías encontradas muestra 01 interiores

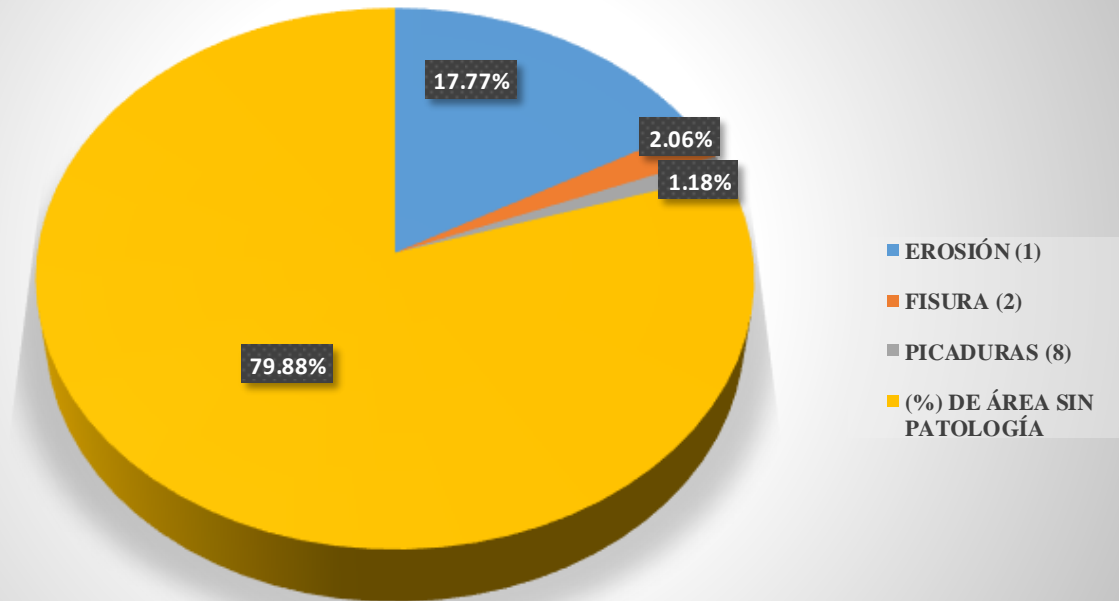
Gráfico 10. Porcentajes de severidad muestra 01 interiores

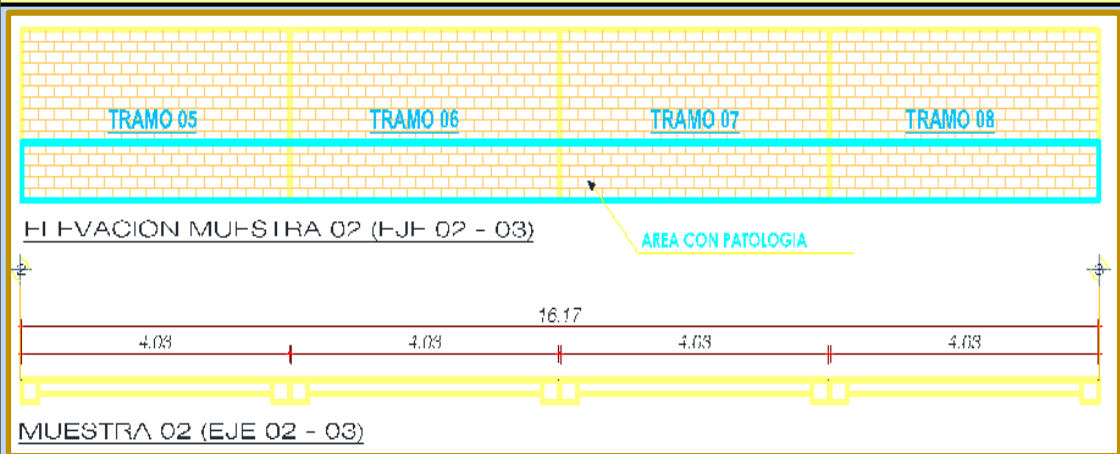
MUESTRA 02- 4 TRAMOS EXTERIORES

EVALUACIÓN MUESTRA 02: LONGITUD=16.17ML /AREA=30.50

TRAMO 05	TRAMO 06	TRAMO 07	TRAMO 08
AREA = 7.65	AREA = 7.65	AREA = 7.65	AREA = 7.65

TIPOS DE PATOLOGÍA:				NIVEL DE SEVERIDAD		PLANO ELEVACIÓN FRONTAL: MUESTRA 02 DEL EJE (02 - 03)		
(1) EROSIÓN (2) FISURAS (3) GRIETAS (4) EFLORESCENCIAS (5) DISTORSIÓN (6) CORROSIÓN (7) FILTRACIÓN (8) PICADURAS				LEVE (L) MODERADO (M) SEVERA (S)				
						LONGITUD DE LA MUESTRA: 16.17 ML ÁREA DE LA MUESTRA: 30.50 M2		
TABLA DE AREAS DE PATOLOGÍAS EN MUROS EXTERIORES					MUESTRA 02 DEL EJE (02 - 03)		Patologías Encontradas	Nivel de Severidad
Muestra 02	Área total del tramo (m2)	Área con patología (m2)	Área sin patología (m2)	(%) de área con patología	(%) de área sin patología	FOTOGRAFÍAS DE LOS MUROS CON PATOLOGÍAS		
Tramo 05	7.65	1.54	6.11	20.13	79.87		1 2 8	L
Tramo 06	7.65	1.54	6.11	20.13	79.87		1 2 8	L
Tramo 07	7.65	1.54	6.11	20.13	79.87		1 2 8	L
Tramo 08	7.65	1.54	6.11	20.13	79.87		1 2 8	L
