UNIVERSIDAD CATÓLICA LOS ÁNGELES
CHIMBOTE

FACULTAD DE INGENIERÍA
ESCUELA PROFESIONAL DE INGENIERÍA
CIVIL

DETERMINACIÓN Y EVALUACIÓN DE LAS
PATOLOGÍAS DEL CONCRETO EN LOS MUROS DE
ALBAÑILERÍA DEL CERCO PERIMÉTRICO DE LA
INSTITUCIÓN EDUCATIVA AMANDA MIASTA
GUTIÉRREZ, DEL CENTRO POBLADO SAN JACINTO,
DISTRITO DE NEPEÑA, PROVINCIA DEL SANTA,
REGIÓN ÁNCASH, MARZO – 2016

TESIS PARA OPTAR EL TÍTULO PROFESIONAL DE
INGENIERO CIVIL

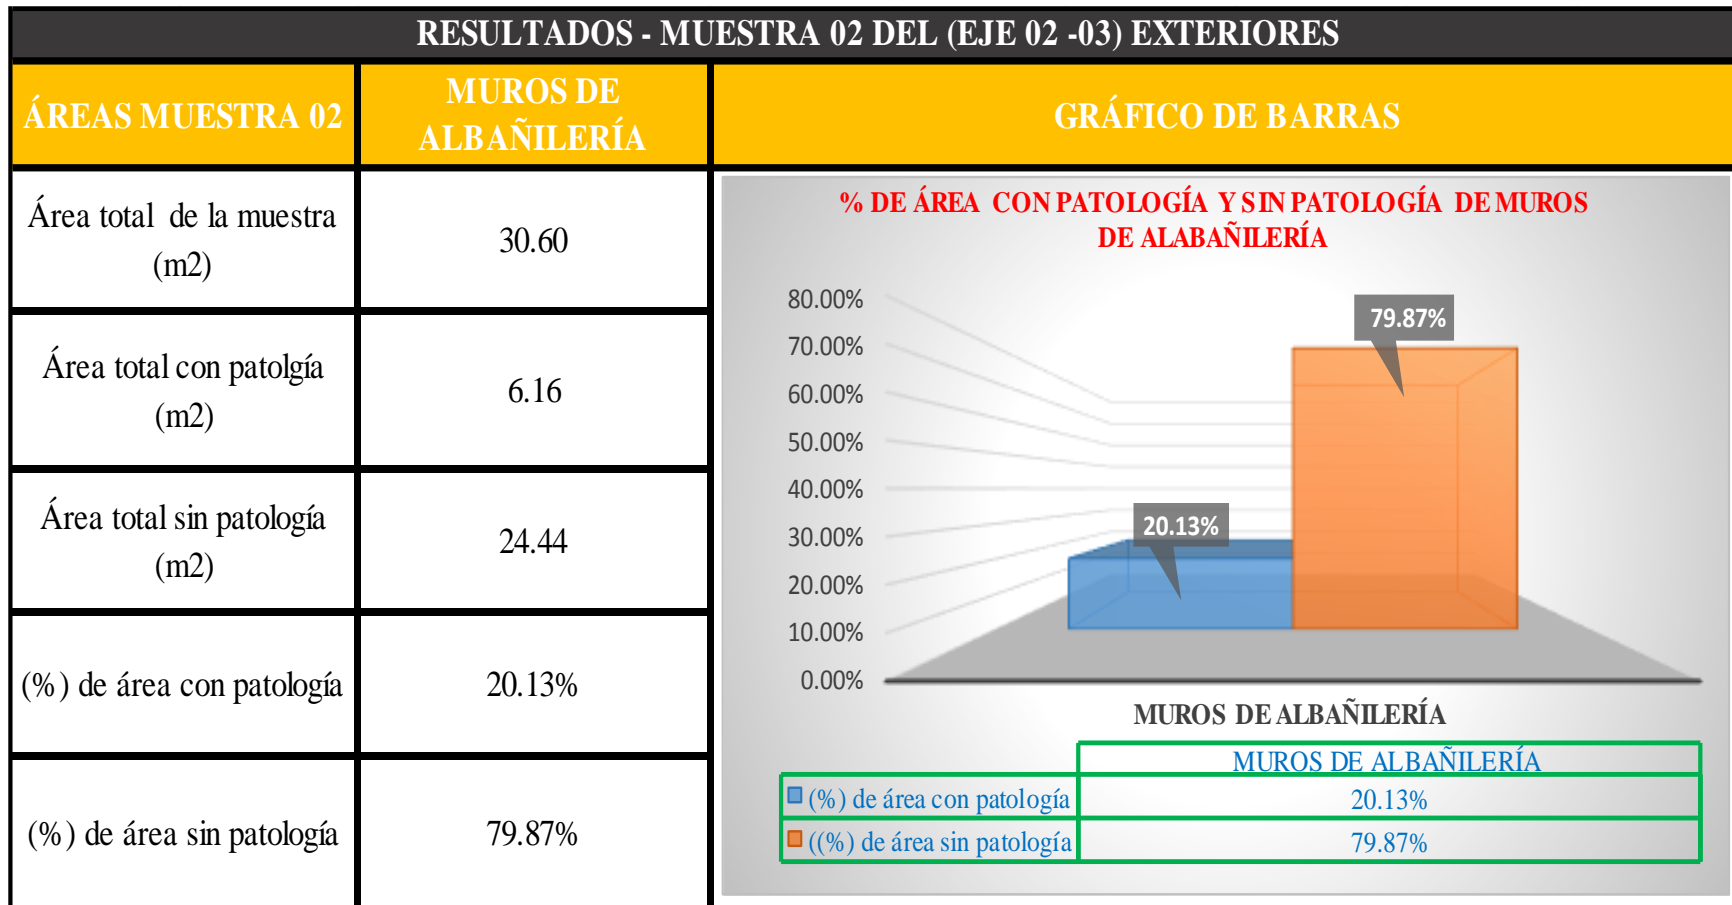
Gráfico 12. Porcentajes de patologías encontradas muestra 02 exteriores

MUROS DE ALBAÑILERÍA - EXTERIORES MUESTRA 02					
ÁREA TOTAL DE LA MUESTRA 02	TIPOS DE PATOLOGÍA	ÁREA CON PATOLOÍAS (M2)	(%) DE ÁREA CON PATOLOGÍA	ÁREA SIN PATOLOGÍA (M2)	(%) DE ÁREA SIN PATOLOGÍA
30.60	EROSION (1)	5.42	17.71%	24.44	79.87%
	FISURAS (2)	0.36	1.18%		
	PICADURAS (8)	0.38	1.24%

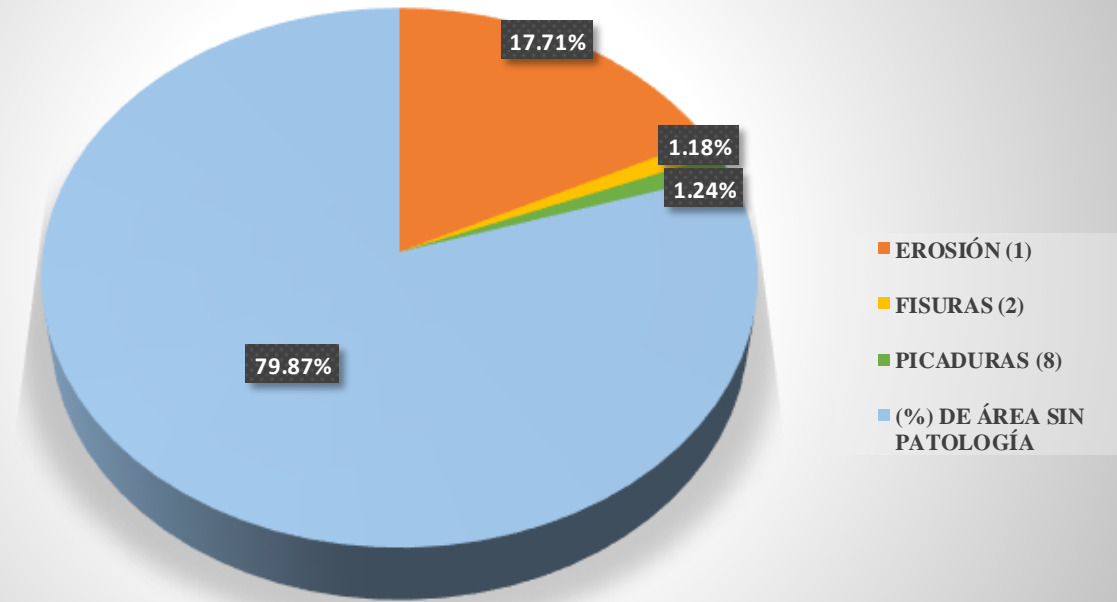
Gráfico 13. Porcentajes de severidad muestra 02 exteriores

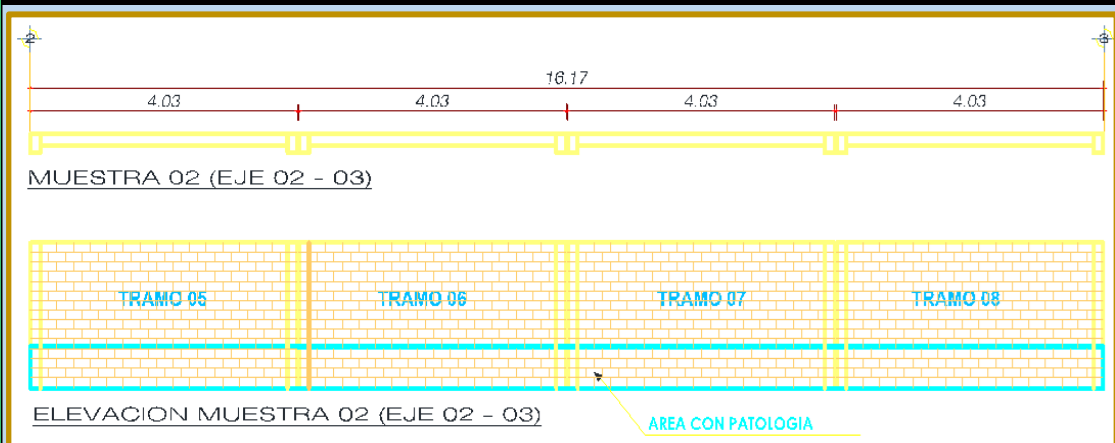
MUESTRA 02- 4 TRAMOS INTERIORES

EVALUACIÓN MUESTRA 02: LONGITUD=16.17ML /AREA=30.50

TRAMO 05	TRAMO 06	TRAMO 07	TRAMO 08
AREA = 7.65	AREA = 7.65	AREA = 7.65	AREA = 7.65

(1) EROSIÓN (2) FISURAS (3) GRIETAS (4) EFLORESCENCIAS (5) DISTORSIÓN (6) CORROSIÓN (7) FILTRACIÓN (8) PICADURAS			LEVE (L) MODERADO (M) SEVERA (S)					
					LONGITUD DE LA MUESTRA: 16.17 ML		ÁREA DE LA MUESTRA: 30.60 M2	
TABLA DE AREAS DE PATOLOGÍAS EN MUROS INTERIORES					MUESTRA 02 DEL EJE (02 - 03)		Patologías Encontradas	Nivel de Severidad
Muestra 02	Área total del tramo (m2)	Área con patología (m2)	Área sin patología (m2)	(%) de área con patología	(%) de área sin patología	FOTOGRAFÍAS DE LOS MUROS CON PATOLOGÍAS		
Tramo 05	7.65	2.07	5.58	27.06	72.94		1 2 8	L
Tramo 06	7.65	1.56	6.09	20.39	79.61		1 2 8	L
Tramo 07	7.65	2.07	5.58	27.06	72.94		1 2 8	M
Tramo 08	7.65	1.56	6.09	20.39	79.61		1 2 8	L

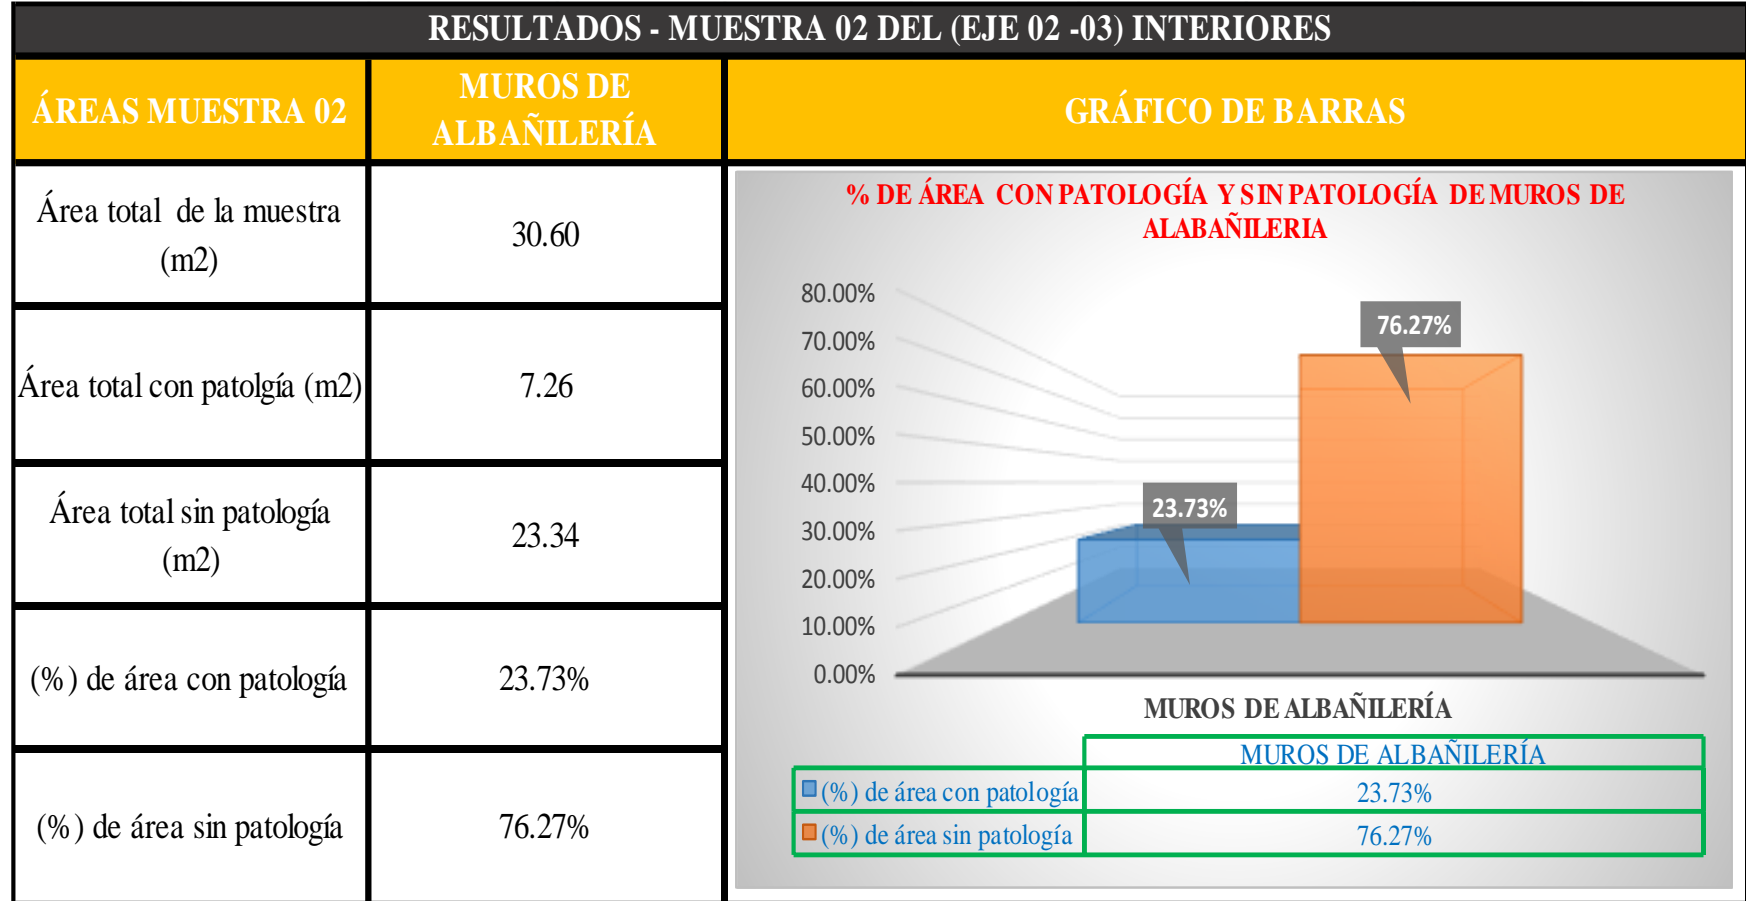
Gráfico 15. Porcentajes de patologías encontradas muestra 02 interiores

MUROS DE ALBAÑILERÍA - INTERIORES MUESTRA 02					
ÁREA TOTAL DE LA MUESTRA 02	TIPOS DE PATOLOGÍA	ÁREA CON PATOLOGÍAS (M ²)	(%) DE ÁREA CON PATOLOGÍA	ÁREA SIN PATOLOGÍA (M ²)	(%) DE ÁREA SIN PATOLOGÍA
30.60	EROSION (1)	6.48	21.18%	23.34	76.27%
	FISURAS (2)	0.42	1.37%		
	PICADURAS (8)	0.36	1.18%

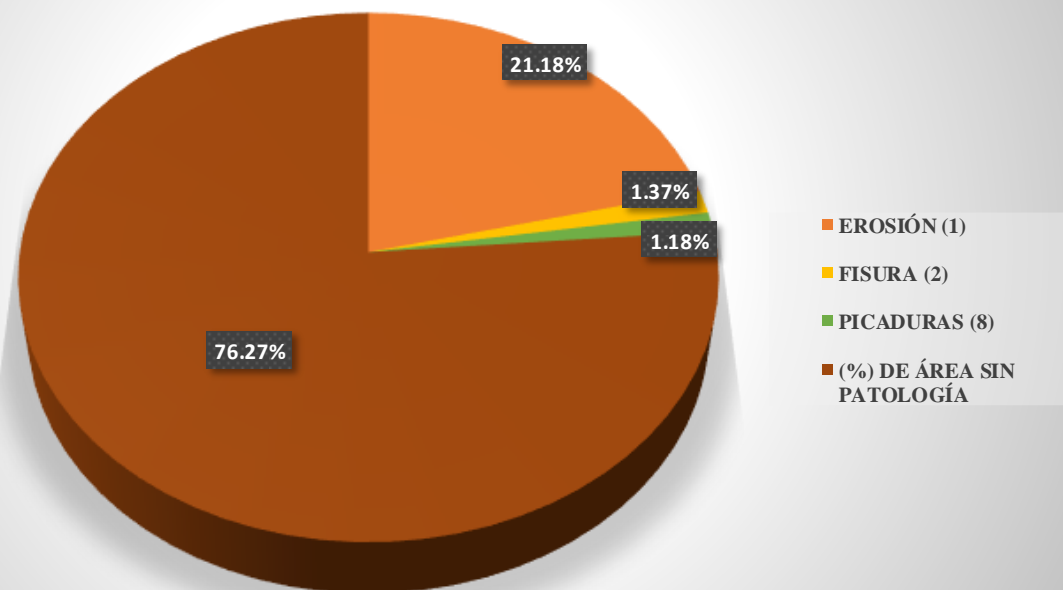
Gráfico 16. Porcentajes de severidad muestra 02 interiores

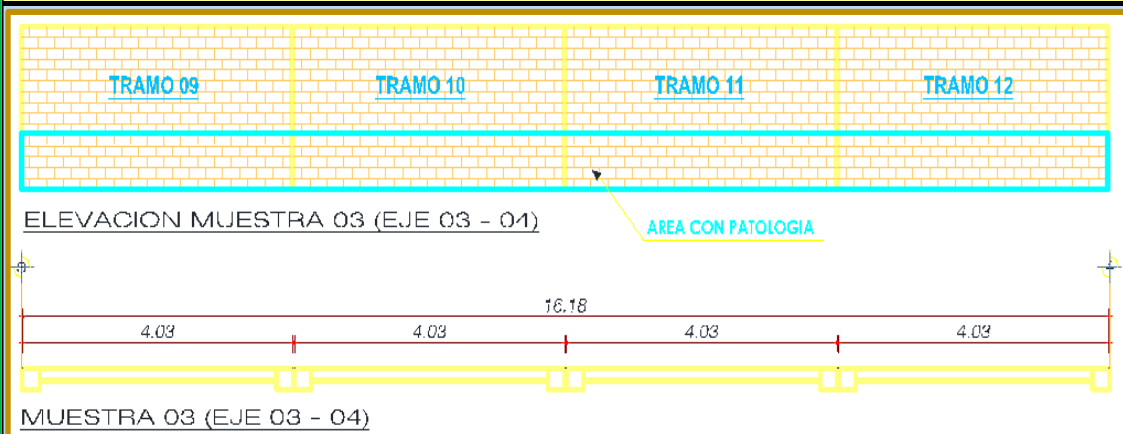
MUESTRA 03- 4 TRAMOS EXTERIORES

EVALUACIÓN MUESTRA 03: LONGITUD=16.18ML /AREA=30.60

TRAMO 09	TRAMO 10	TRAMO 11	TRAMO 12
AREA = 7.65	AREA = 7.65	AREA = 7.65	AREA = 7.65

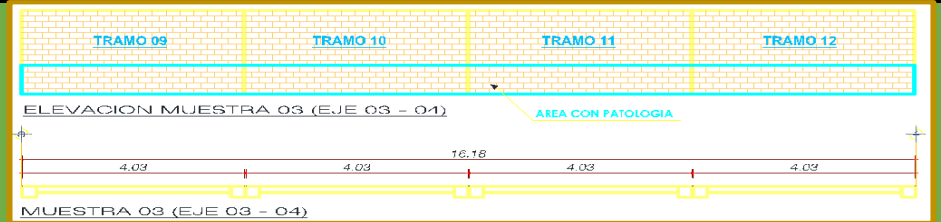
PLANO ELEVACIÓN FRONTAL: MUESTRA 03 DEL EJE (03 - 04)

LONGITUD DE LA MUESTRA: 16.18 ML

ÁREA DE LA MUESTRA: 30.60 M2

Muestra 03	Área total del tramo (m2)	Área con patología (m2)	Área sin patología (m2)	(%) de área con patología	(%) de área sin patología	FOTOGRAFÍAS DE LOS MUROS CON PATOLOGÍAS	Patologías Encontradas	Nivel de Severidad
Tramo 09	7.65	1.65	6.00	21.57	78.43		1 8	L
Tramo 10	7.65	1.70	5.95	22.22	77.78		1 8	L
Tramo 11	7.65	1.54	6.11	20.13	79.87		1 8	L
Tramo 12	7.65	1.80	5.85	23.53	76.47		1 8	L

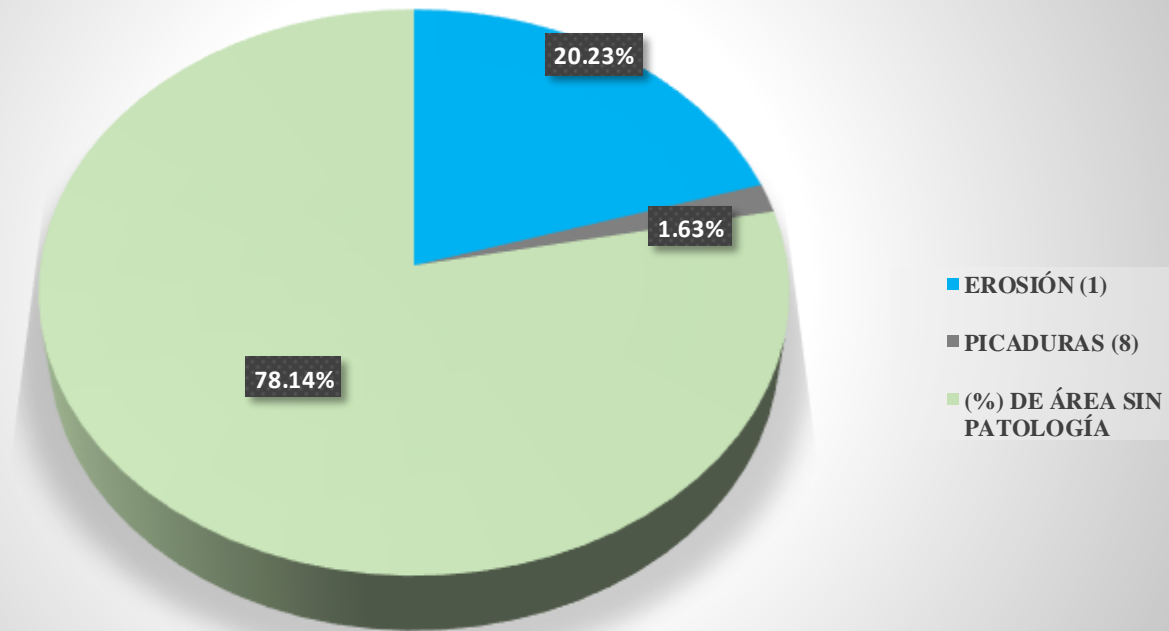
MUROS DE ALBAÑILERÍA - EXTERIORES MUESTRA 03					
ÁREA TOTAL DE LA MUESTRA 03	TIPOS DE PATOLOGÍA	ÁREA CON PATOLOÍAS (M2)	(%) DE ÁREA CON PATOLOGÍA	ÁREA SIN PATOLOGÍA (M2)	(%) DE ÁREA SIN PATOLOGÍA
30.60	EROSION (1)	6.19	20.23%	23.91	78.14%
	PICADURAS (8)	0.5	1.63%

GRÁFICO DE % DE PATOLOGIAS ENCONTRADAS EN MUROS DE ALBAÑILERIA

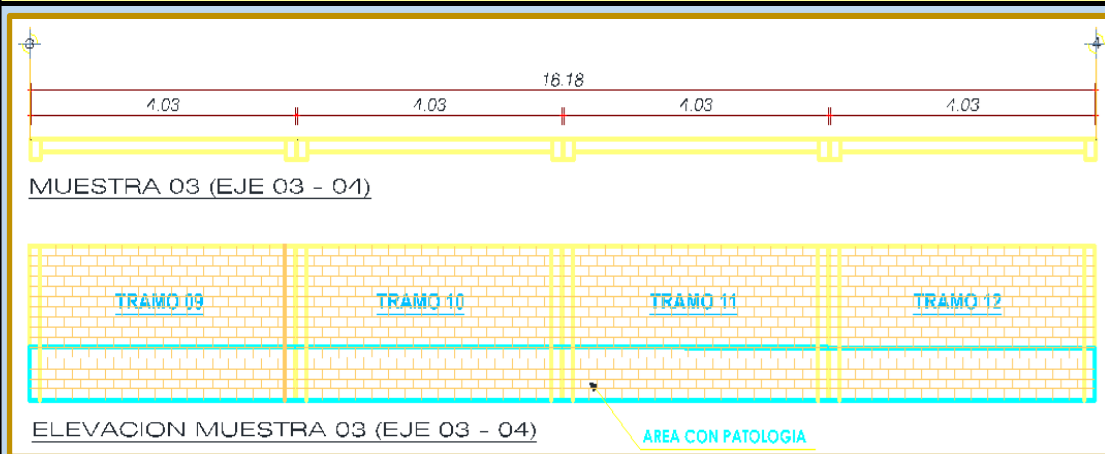
MUESTRA 03- 4 TRAMOS INTERIORES

EVALUACIÓN MUESTRA 03: LONGITUD=16.18ML /AREA=30.60

TRAMO 09	TRAMO 10	TRAMO 11	TRAMO 12
AREA = 7.65	AREA = 7.65	AREA = 7.65	AREA = 7.65

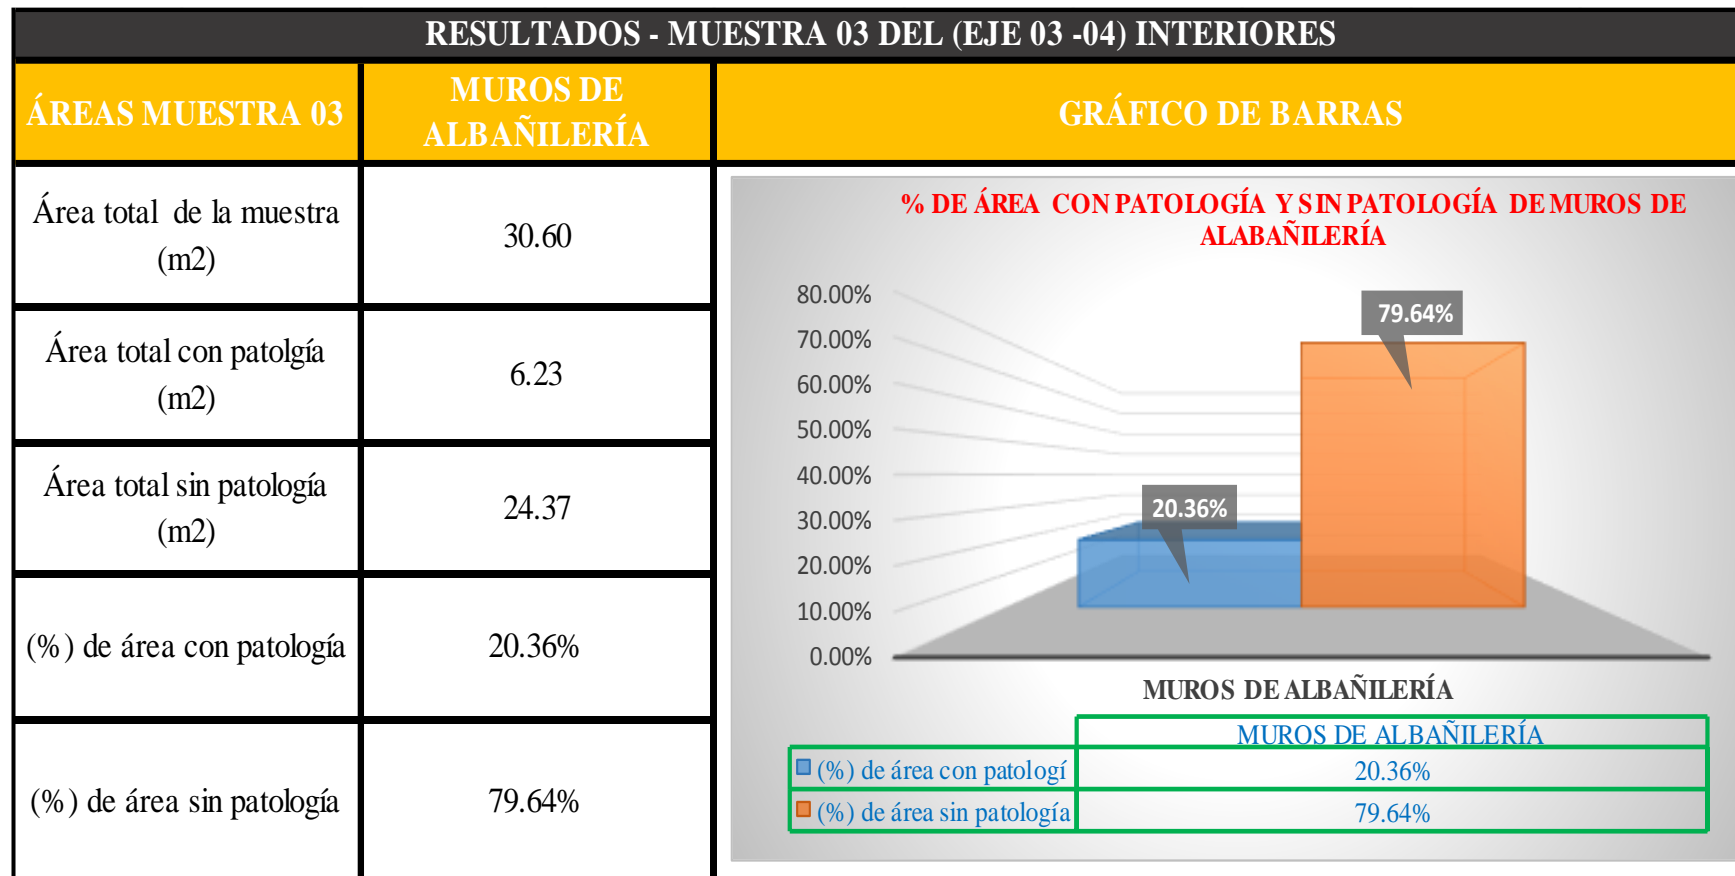
Gráfico 20. Porcentajes de área con patología y sin patología muestra 03 interiores

Muestra 03	Área total del tramo (m2)	Área con patología (m2)	Área sin patología (m2)	(%) de área con patología	(%) de área sin patología	FOTOGRAFÍAS DE LOS MUROS CON PATOLOGÍAS	Patologías Encontradas	Nivel de Severidad
Tramo 09	7.65	2.06	5.59	26.93	73.07		1 8	L
Tramo 10	7.65	1.56	6.09	20.39	79.61		1 8	L
Tramo 11	7.65	1.56	6.09	20.39	79.61		1 8	L
Tramo 12	7.65	1.05	6.60	13.73	86.27		1 8	L

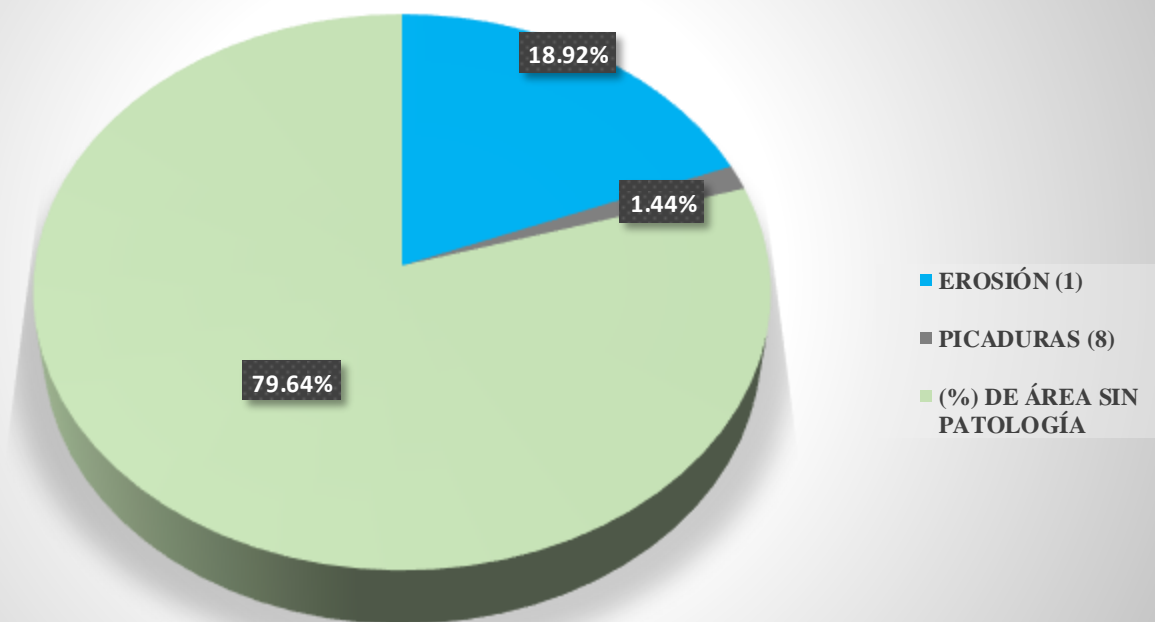
Gráfico 21. Porcentajes de patologías encontradas muestra 03 interiores

MUROS DE ALBAÑILERÍA - INTERIORES MUESTRA 03					
ÁREA TOTAL DE LA MUESTRA 03	TIPOS DE PATOLOGÍA	ÁREA CON PATOLOÍAS (M2)	(%) DE ÁREA CON PATOLOGÍA	ÁREA SIN PATOLOGÍA (M2)	(%) DE ÁREA SIN PATOLOGÍA
30.60	EROSION (1)	5.79	18.92%	24.37	79.64%
	PICADURAS (8)	0.44	1.44%

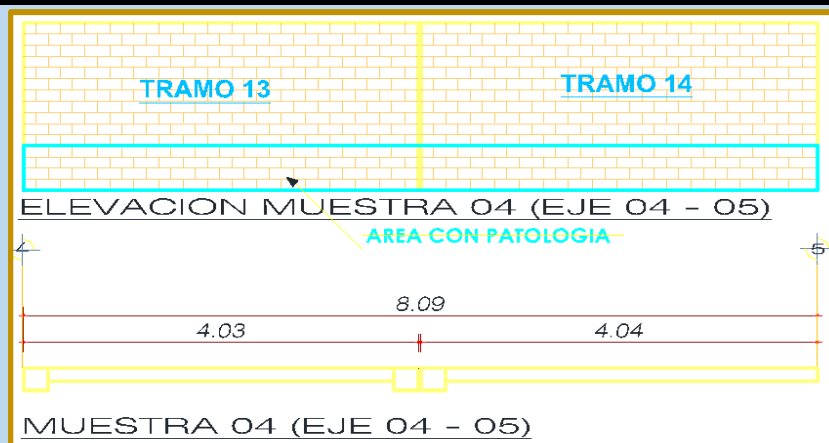
MUESTRA 04 - 2 TRAMOS EXTERIORES

EVALUACIÓN MUESTRA 04: LONGITUD=8.09ML /AREA= 15.32M2

TRAMO 13	TRAMO 14
AREA = 7.65	AREA = 7.67

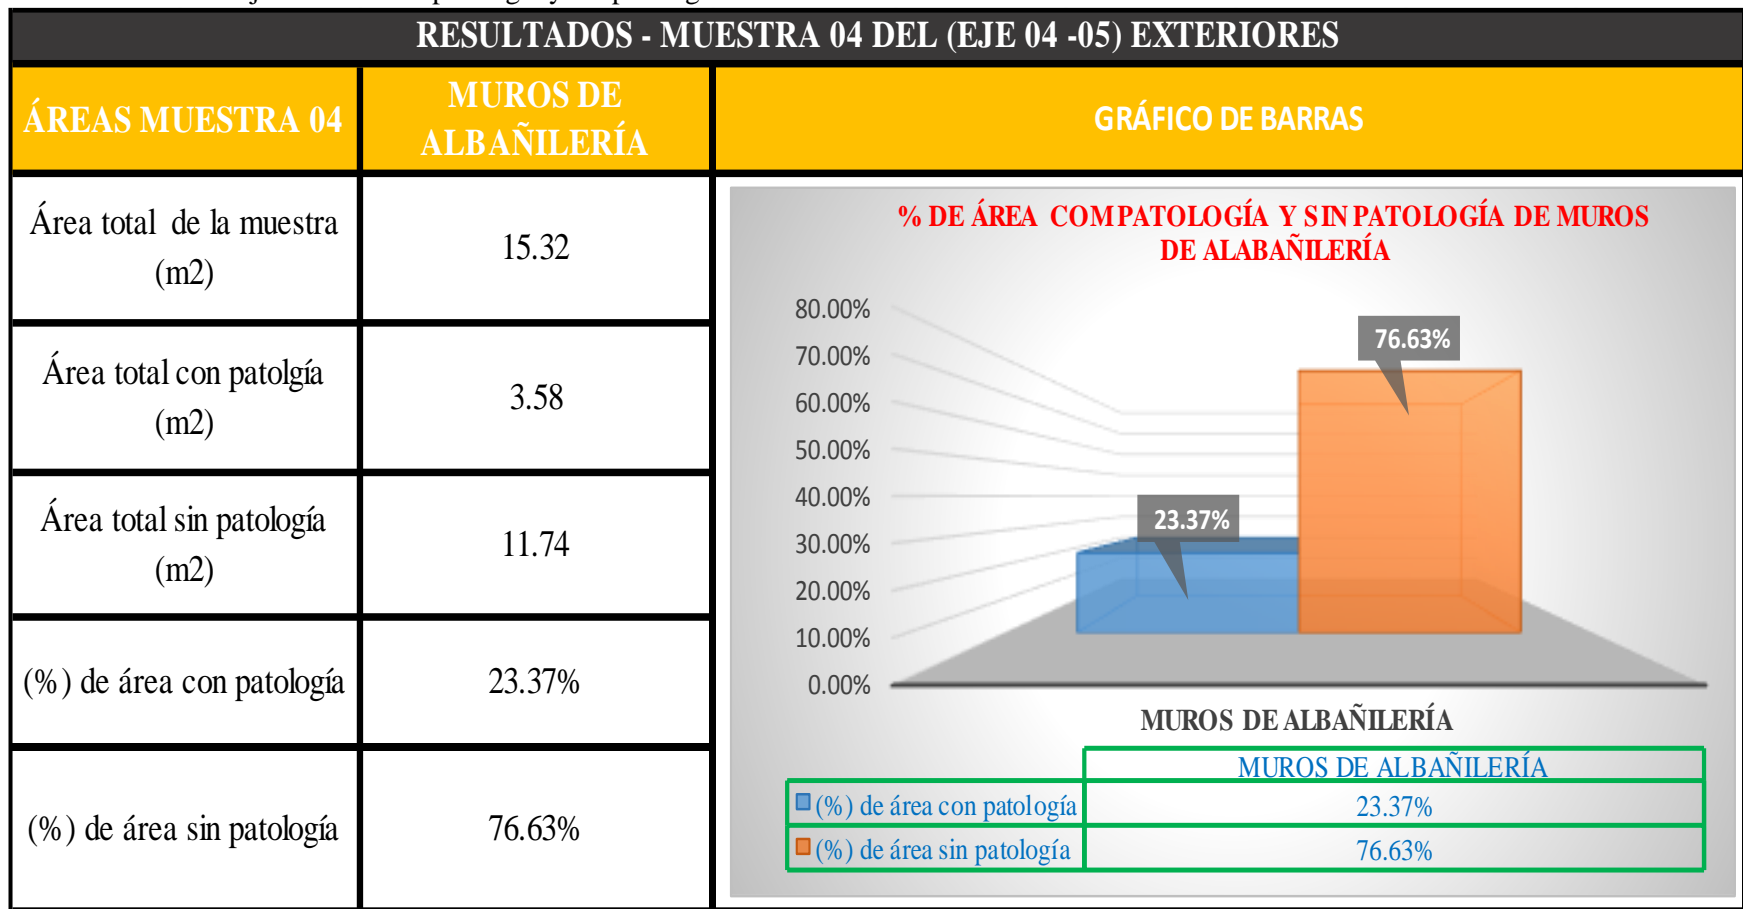
Gráfico 23. Porcentajes de área con patología y sin patología muestra 04 exteriores

TABLA DE ÁREAS DE PATOLOGÍAS EN MUROS EXTERIORES						MUESTRA 04 DEL EJE (04 - 05)		Patologías Encontradas	Nivel de Severidad
Muestra 04	Área total del tramo (m2)	Área con patología (m2)	Área sin patología (m2)	(%) de área con patología	(%) de área sin patología	FOTOGRAFÍAS DE LOS MUROS CON PATOLOGÍAS			
Tramo 13	7.65	1.54	6.11	20.13	79.87			1 8	L
Tramo 14	7.67	2.04	5.63	26.60	73.40			1 8	L

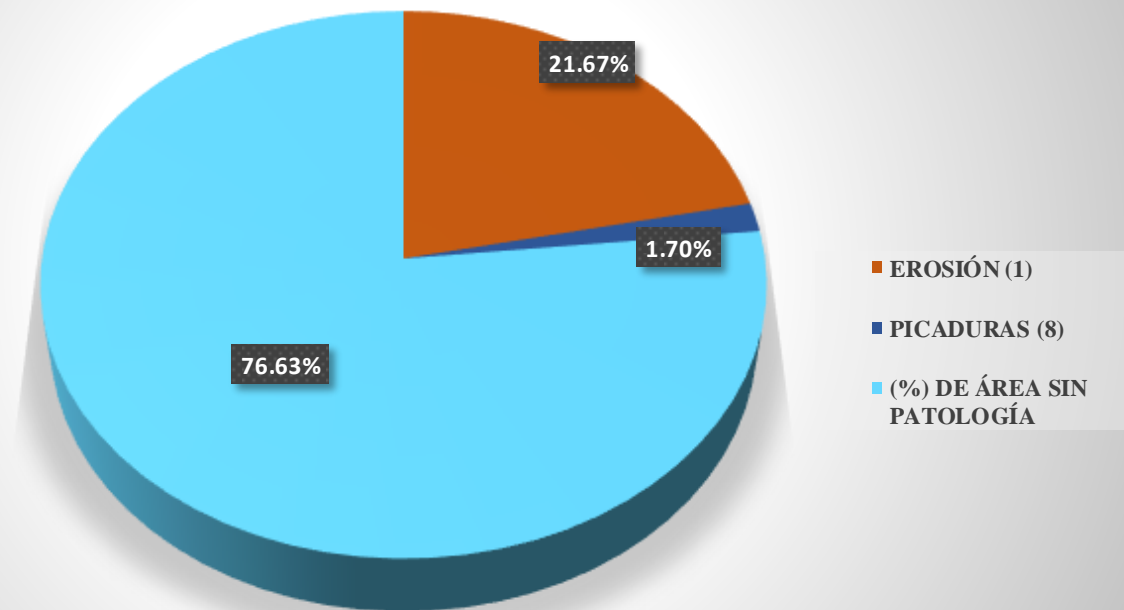
Gráfico 24. Porcentajes de patologías encontradas muestra 04 exteriores

MUROS DE ALBAÑILERÍA - EXTERIORES MUESTRA 04					
ÁREA TOTAL DELA MUESTRA 04	TIPOS DE PATOLOGÍA	ÁREA CON PATOLOÍAS (M2)	(%) DE ÁREA CON PATOLOGÍA	ÁREA SIN PATOLOGÍA (M2)	(%) DE ÁREA SIN PATOLOGÍA
15.32	EROSION (1)	3.32	21.67%	11.74	76.63%
	PICADURAS (8)	0.26	1.70%

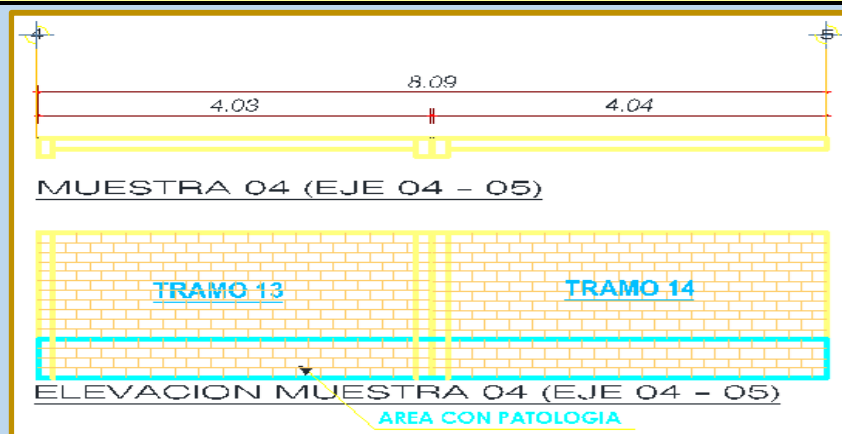
MUESTRA 04 - 2 TRAMOS INTERIORES

EVALUACIÓN MUESTRA 04: LONGITUD=8.09ML /AREA= 15.32M2

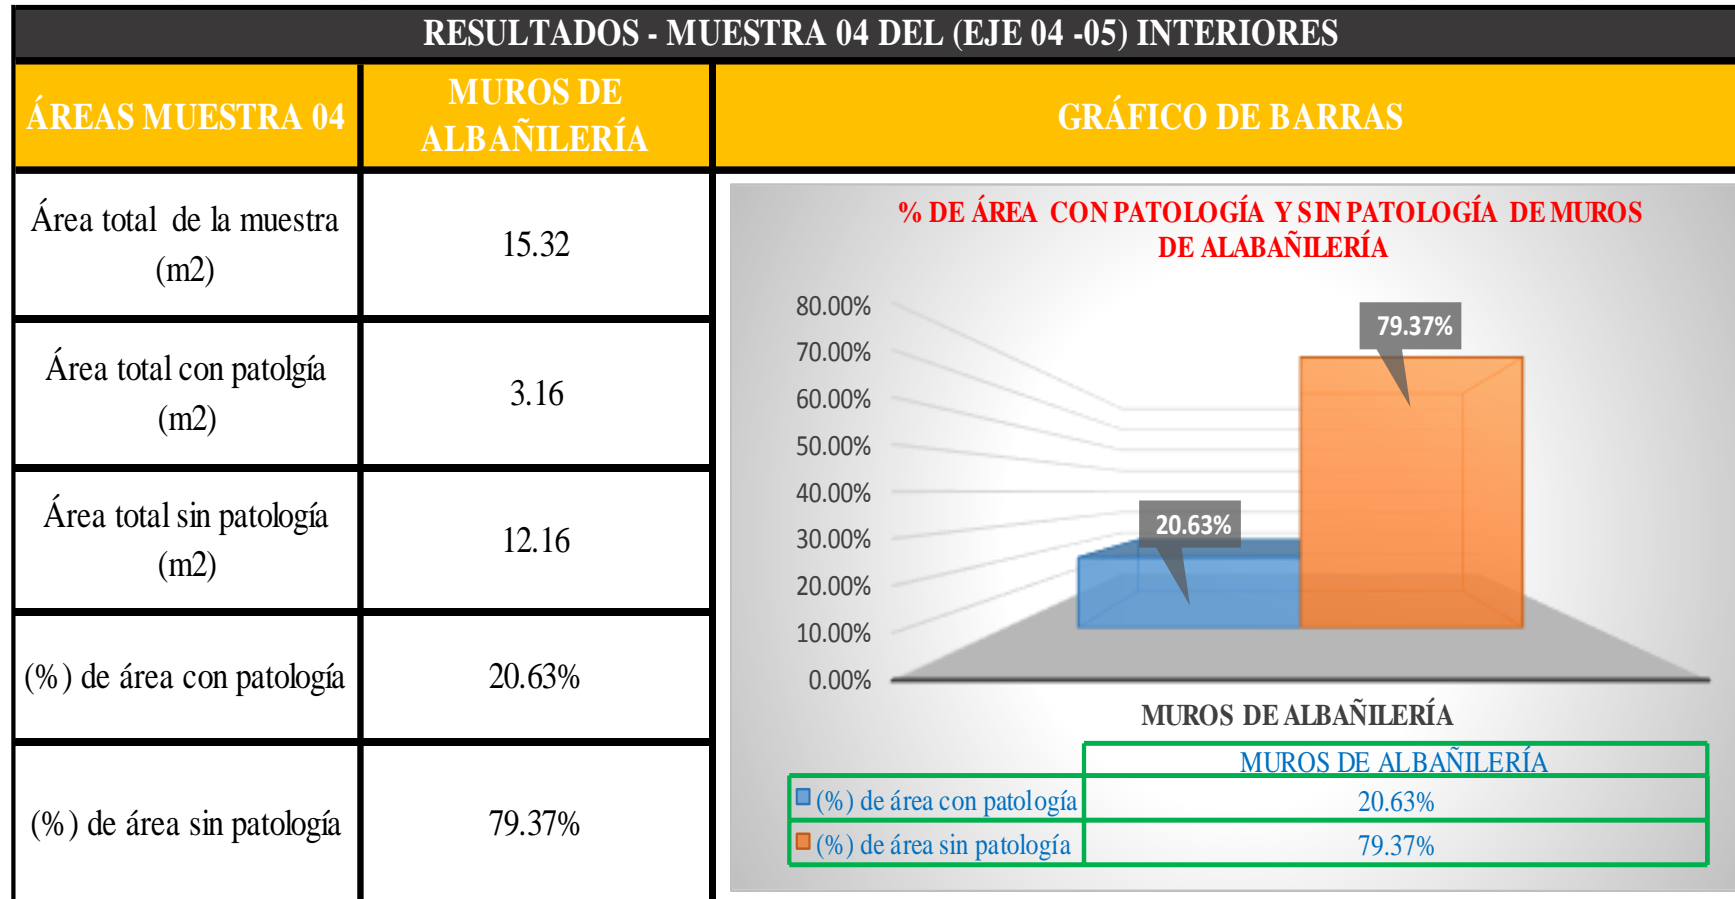
Gráfico 26. Porcentajes de área afectada y no afectada muestra 04 interiores

TABLA DE ÁREAS DE PATOLOGÍAS EN MUROS INTERIORES						MUESTRA 04 DEL EJE (04 - 05)	Patologías Encontradas	Nivel de Severidad
Muestra 04	Área total del tramo (m2)	Área con patolgoía (m2)	Área sin patolgia (m2)	(%) de área con patología	(%) de área sin patolgoía	FOTOGRAFÍAS DE LOS MUROS CON PATOLOGÍAS		
Tramo 13	7.65	1.56	6.09	20.39	79.61		1 2 8	L
Muestra 14	7.67	1.60	6.07	20.86	79.14		1 2 8	L

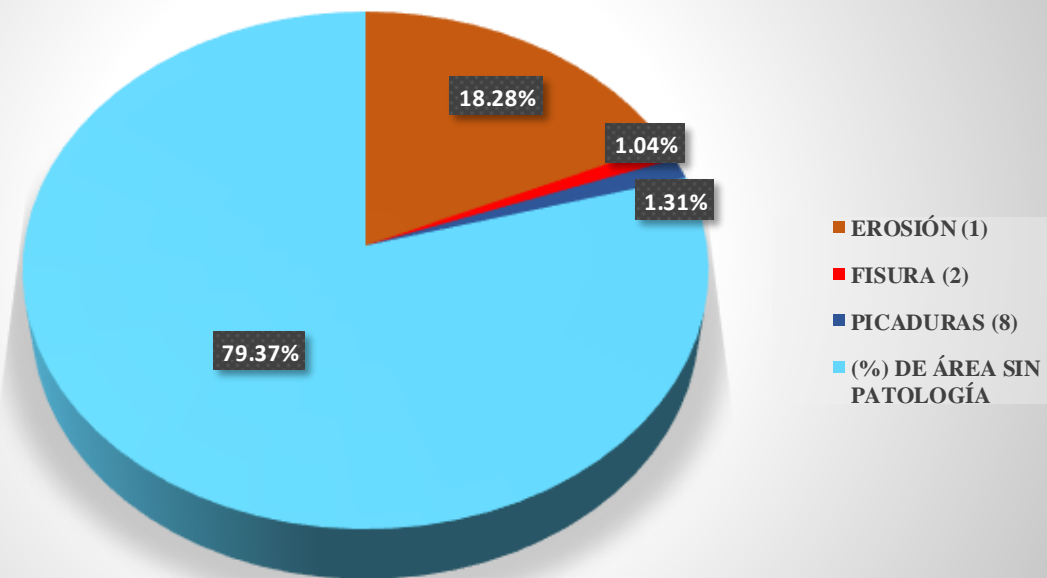
Gráfico 27. Porcentajes de patologías encontradas muestra 04 interiores

MUROS DE ALBAÑILERÍA - INTERIORES MUESTRA 04					
ÁREA TOTAL DE LA MUESTRA 04	TIPOS DE PATOLOGÍA	ÁREA CON PATOLOÍAS (M2)	(%) DE ÁREA CON PATOLOGÍA	ÁREA SIN PATOLOGÍA (M2)	(%) DE ÁREA SIN PATOLOGÍA
15.32	EROSION (1)	2.80	18.28%	12.16	79.37%
	FISURAS (2)	0.16	1.04%		
	PICADURAS (8)	0.20	1.31%

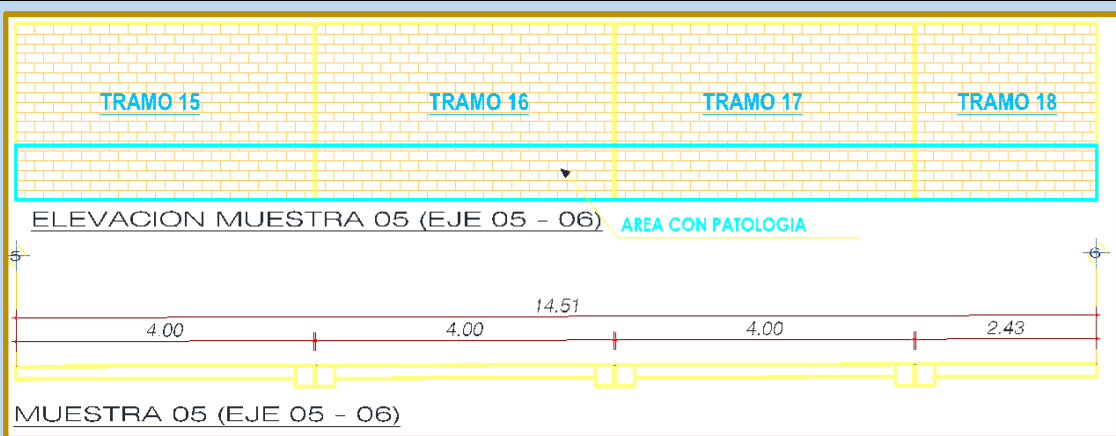
MUESTRA 05 - 4 TRAMOS EXTERIORES

EVALUACIÓN MUESTRA 05: LONGITUD=14.52ML /AREA=30.30M2

TRAMO 15	TRAMO 16	TRAMO 17	TRAMO 18
AREA = 8.40	AREA = 8.40	AREA = 8.40	AREA = 5.10

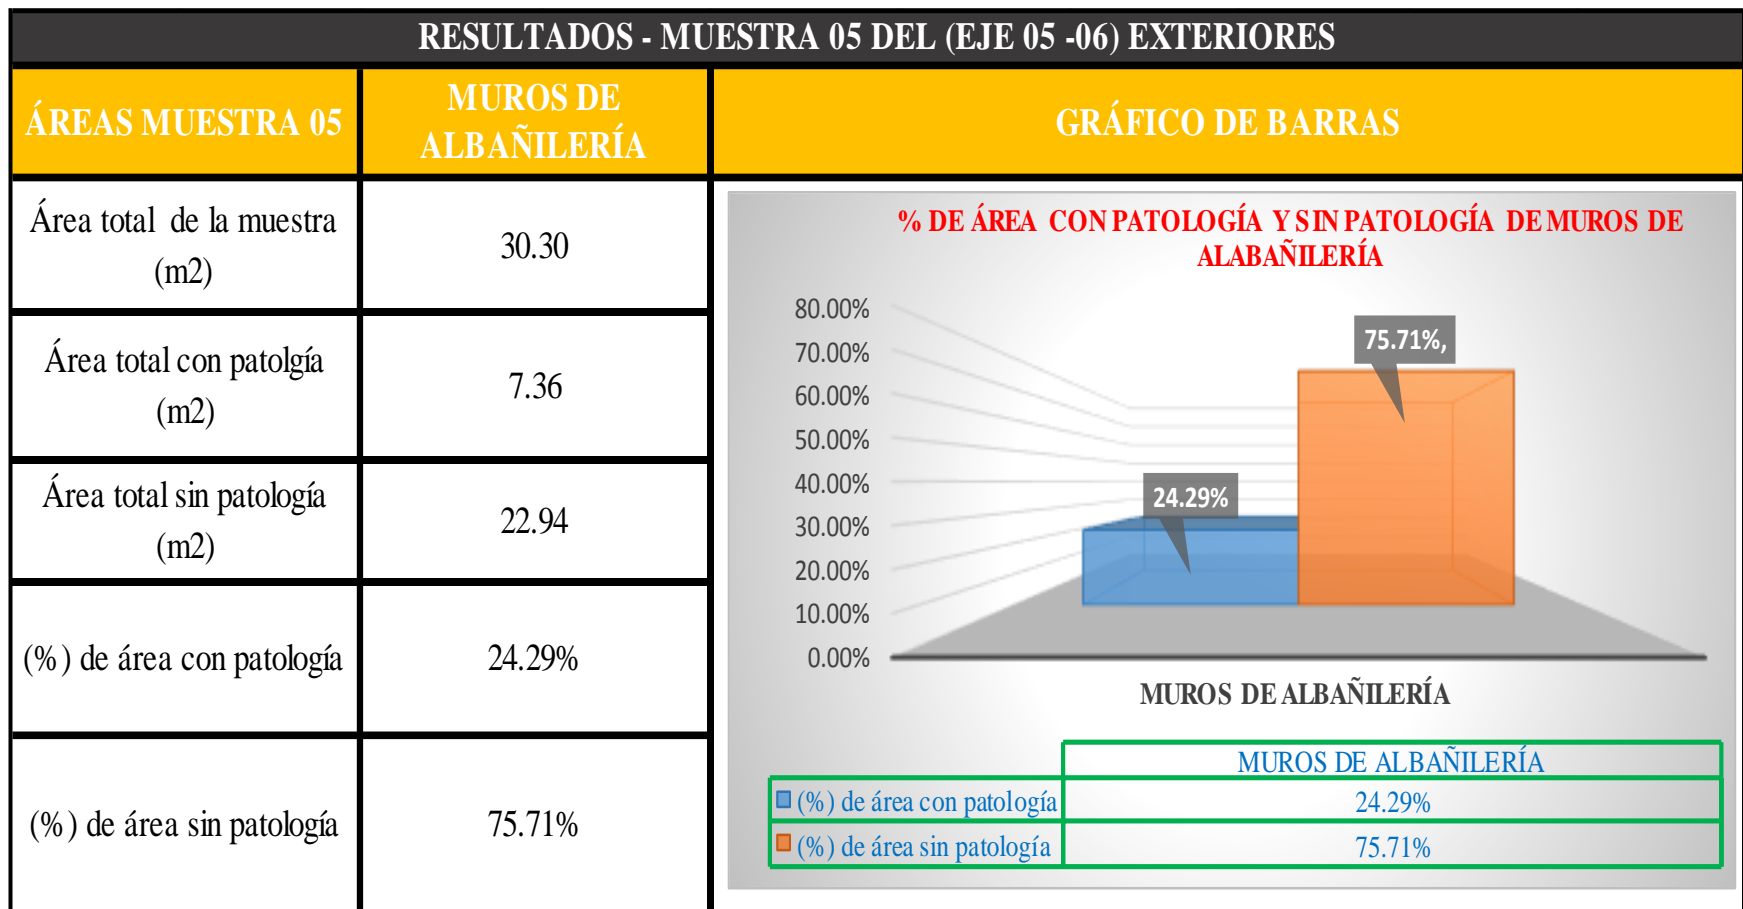
Grafico 29. Porcentajes de área con patología y sin patología muestra 05 exteriores

(1) EROSIÓN (2) FISURAS (3) GRIETAS (4) EFLORESCENCIAS (5) DISTORSIÓN (6) CORROSIÓN (7) FILTRACIÓN (8) PICADURAS			LEVE (L) MODERADO (M) SEVERA (S)					
TABLA DE ÁREAS DE PATOLOGÍAS EN MUROS EXTERIORES					MUESTRA 05 DEL EJE (05 - 06)		Patologías Encontradas	Nivel de Severidad
Muestra 05	Área total del tramo (m2)	Área con patología (m2)	Área sin patología (m2)	(%) de área con patología	(%) de área sin patología	FOTOGRAFÍAS DE LOS MUROS CON PATOLOGÍAS		
Tramo15	8.40	2.33	6.07	27.74	72.26		1 2 8	M
Tramo16	8.40	2.33	6.07	27.74	72.26		1 2 8	M
Tramo17	8.40	1.33	7.07	15.83	84.17		1 2 8	L
Tramo18	5.10	1.37	3.73	26.86	73.14		1 2 8	L

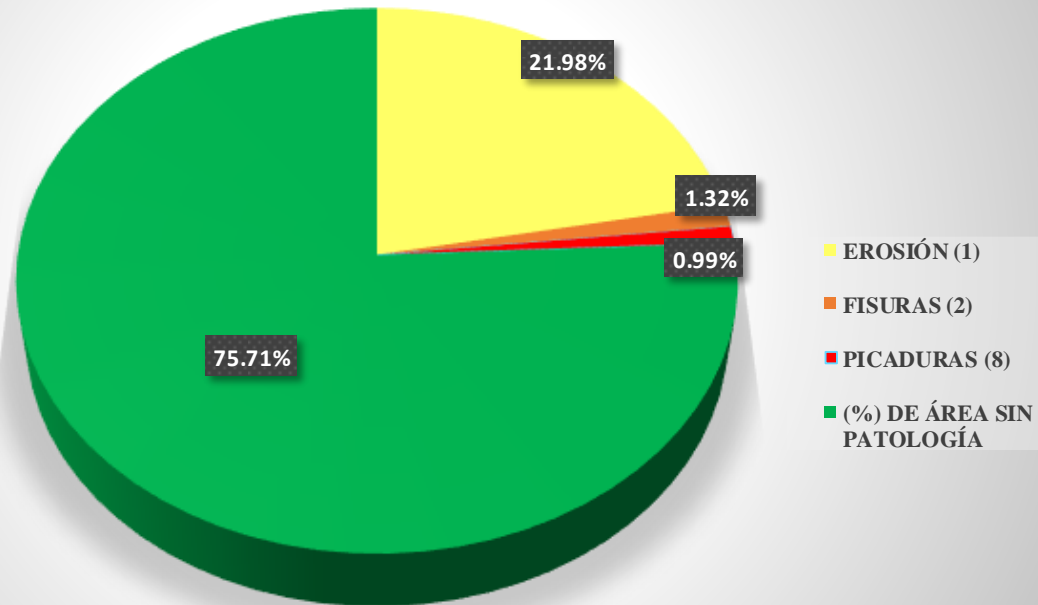
Gráfico 30. Porcentajes de patologías encontradas muestra 05 exteriores

MUROS DE ALBAÑILERÍA - EXTERIORES MUESTRA 05					
ÁREA TOTAL DELA MUESTRA 05	TIPOS DE PATOLOGÍA	ÁREA CON PATOLOÍAS (M2)	(%) DE ÁREA CON PATOLOGÍA	ÁREA SIN PATOLOGÍA (M2)	(%) DE ÁREA SIN PATOLOGÍA
30.30	EROSION (1)	6.66	21.98%	22.94	75.71%
	FISURAS (2)	0.40	1.32%		
	PICADURAS (8)	0.30	0.99%

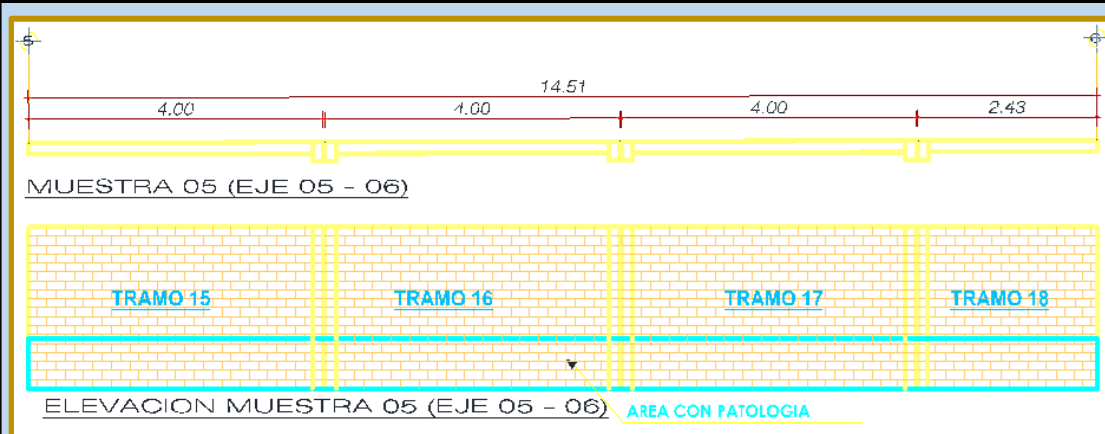
MUESTRA 05 - 4 TRAMOS INTERIORES

EVALUACIÓN MUESTRA 05: LONGITUD=14.52ML /AREA=30.30M²

TRAMO 15	TRAMO 16	TRAMO 17	TRAMO 18
AREA = 8.40	AREA = 8.40	AREA = 8.40	AREA = 5.10

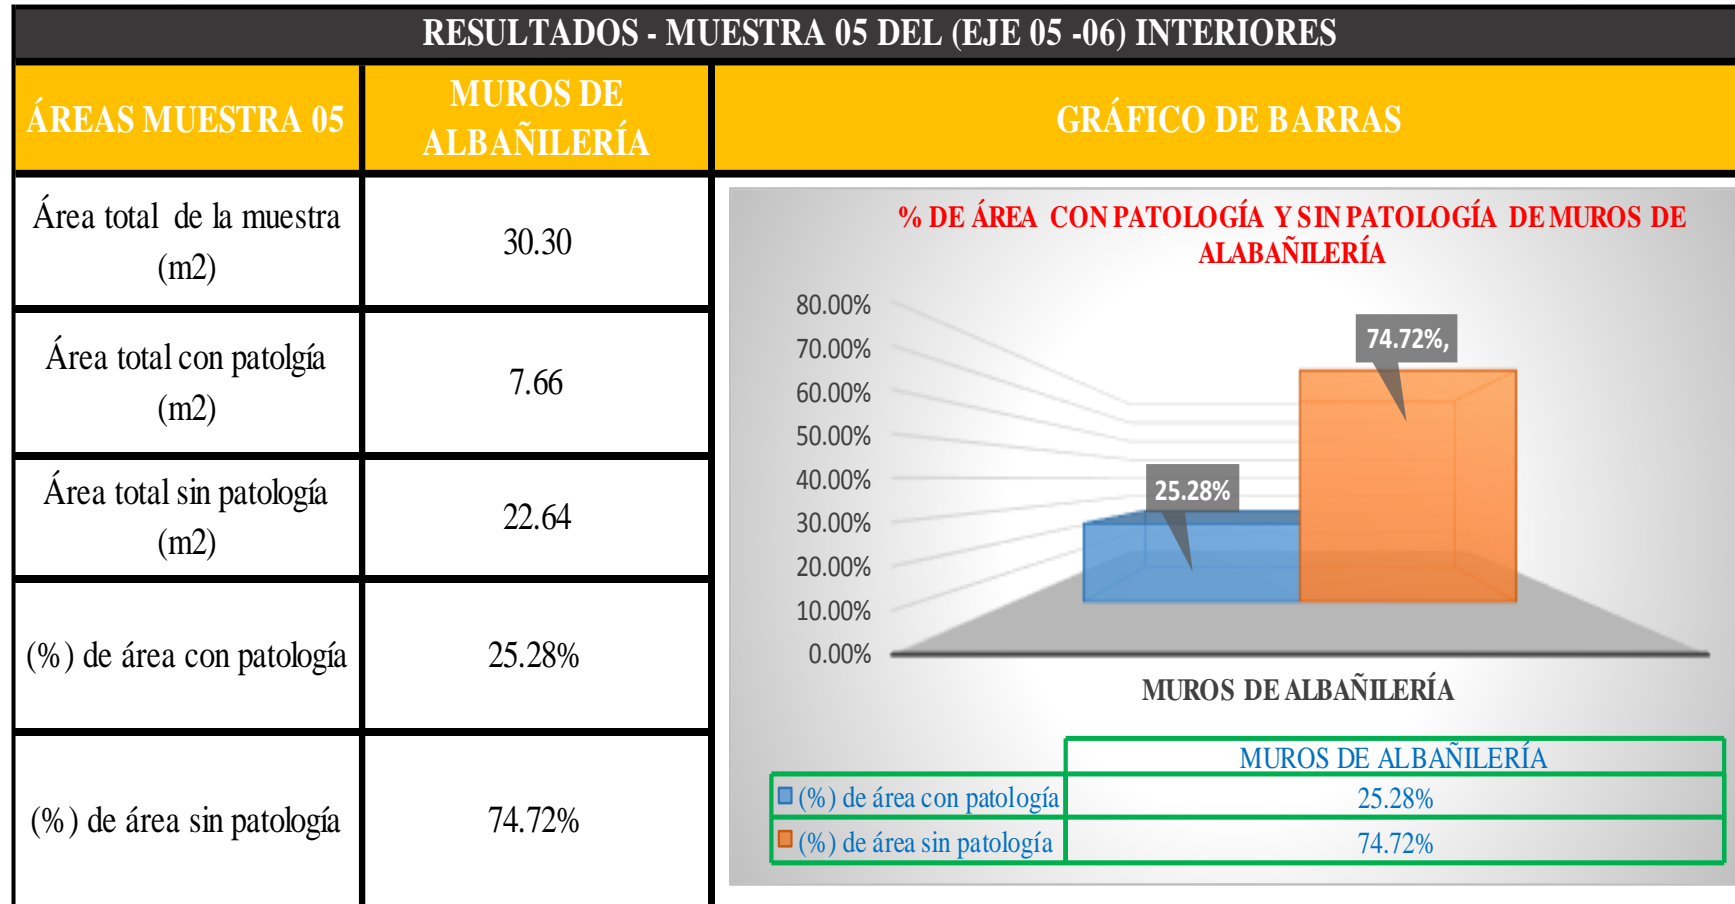
Gráfico 32. Porcentajes de área con patología y sin patología muestra 05 interiores

TABLA DE ÁREAS DE PATOLOGÍAS EN MUROS INTERIORES						MUESTRA 05 DEL EJE (05 - 06)		Patologías Encontradas	Nivel de Severidad
Muestra 05	Área total del tramo (m2)	Área con patología (m2)	Área sin patología (m2)	(%) de área con patología	(%) de área sin patología	FOTOGRAFÍAS DE LOS MUROS CON PATOLOGÍAS			
Tramo15	8.40	2.33	6.07	27.74	72.26			1 8	M
Tramo16	8.40	2.33	6.07	27.74	72.26	<p>TRAMO 16</p> <p>AREA CON PATOLOGIA</p>		1 8	M
Tramo17	8.40	1.87	6.53	22.26	77.74	<p>TRAMO 17</p> <p>AREA CON PATOLOGIA</p>		1 8	L
Tramo18	5.10	1.13	3.97	22.16	77.84	<p>TRAMO 18</p> <p>AREA CON PATOLOGIA</p>		1	L

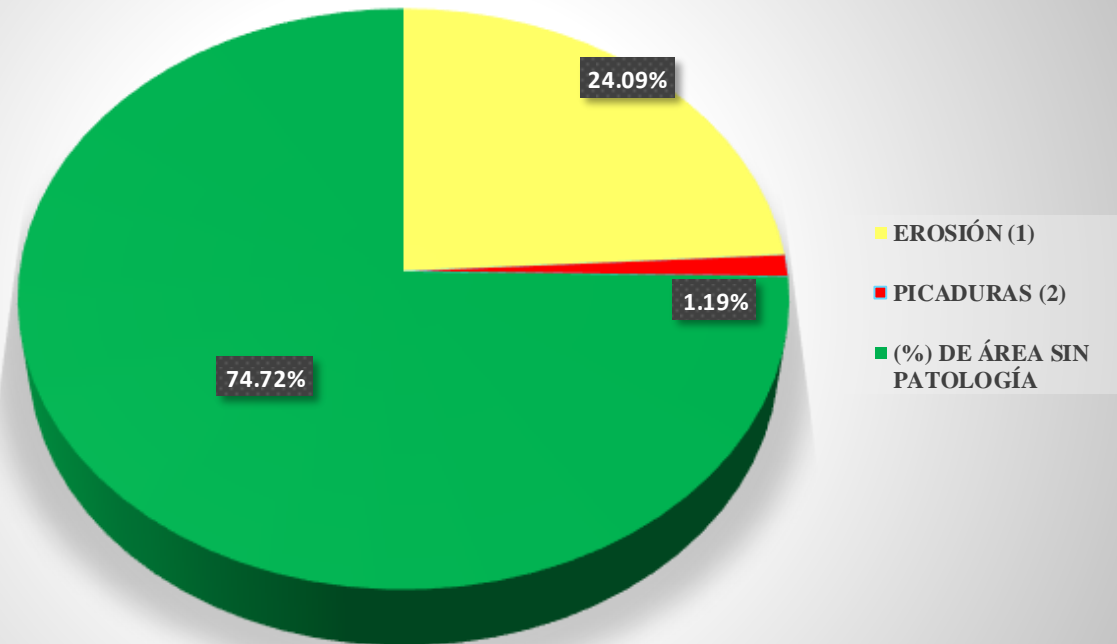
Gráfico 33. Porcentajes de patologías encontradas muestra 05 interiores

MUROS DE ALBAÑILERÍA - INTERIORES MUESTRA 05					
ÁREA TOTAL DE LA MUESTRA 05	TIPOS DE PATOLOGÍA	ÁREA CON PATOLOÍAS (M2)	(%) DE ÁREA CON PATOLOGÍA	ÁREA SIN PATOLOGÍA (M2)	(%) DE ÁREA SIN PATOLOGÍA
30.30	EROSION (1)	7.30	24.09%	22.64	74.72%
	PICADURAS (8)	0.36	1.19%

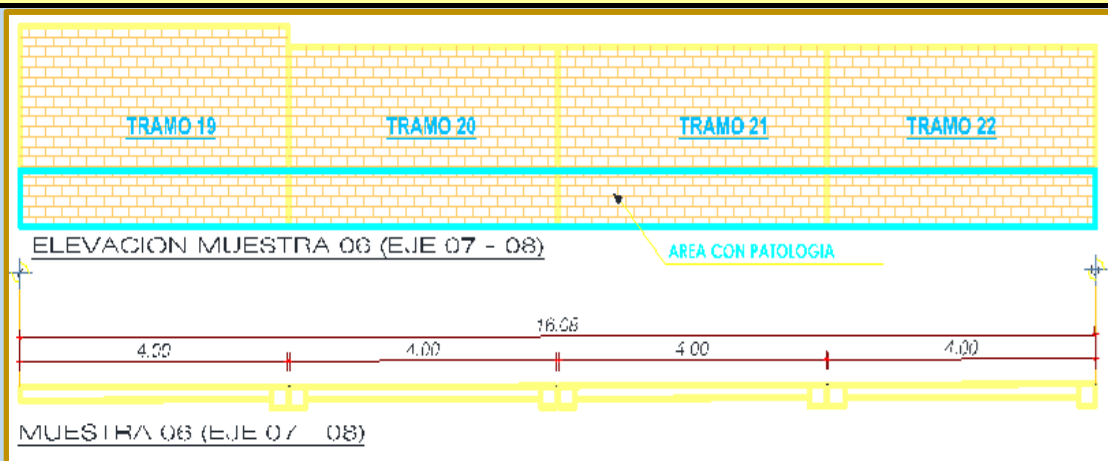
MUESTRA 06 - 4 TRAMOS EXTERIORES

EVALUACIÓN MUESTRA 06 : LONGITUD=16.08ML / AREA=34.53M²

TRAMO 19	TRAMO 20	TRAMO 21	TRAMO 22
AREA = 9.33	AREA = 8.40	AREA = 8.40	AREA = 8.40
