UNIVERSIDAD CATÓLICA LOS ÁNGELES
CHIMBOTE

FACULTAD DE INGENIERÍA
ESCUELA PROFESIONAL DE INGENIERÍA
CIVIL

DETERMINACIÓN Y EVALUACIÓN DE LAS
PATOLOGÍAS DEL CONCRETO EN LOS MUROS DE
ALBAÑILERÍA DEL CERCO PERIMÉTRICO DE LA
INSTITUCIÓN EDUCATIVA AMANDA MIASTA
GUTIÉRREZ, DEL CENTRO POBLADO SAN JACINTO,
DISTRITO DE NEPEÑA, PROVINCIA DEL SANTA,
REGIÓN ÁNCASH, MARZO – 2016

TESIS PARA OPTAR EL TÍTULO PROFESIONAL DE
INGENIERO CIVIL

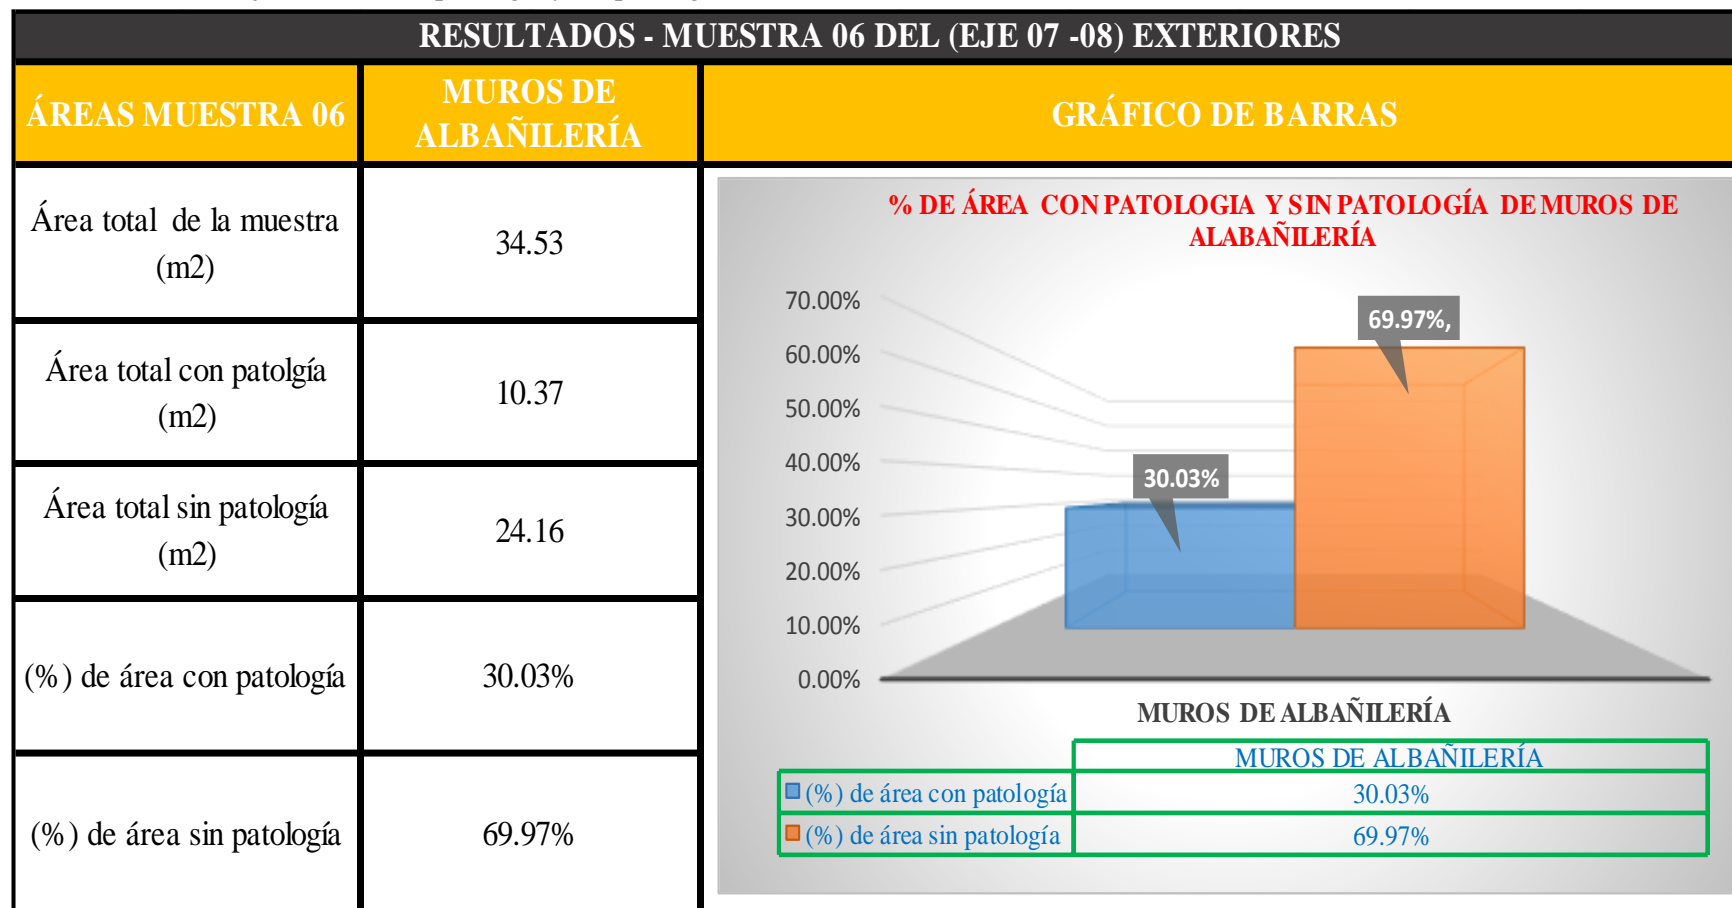
Gráfico 35. Porcentajes de área con patología y sin patología muestra 06 exteriores

TABLA DE AREAS DE PATOLOGÍAS EN MUROS EXTERIORES						TRAMO 06 DEL EJE (07 - 08)		
Muestra 06	Área total del tramo (m2)	Área con patología (m2)	Área sin patología (m2)	(%) de área con patología	(%) de área sin patología	FOTOGRAFÍAS DE LOS MUROS CON PATOLOGÍAS	Patologías Encontradas	Nivel de Severidad
Tramo 19	9.33	2.80	6.53	30.01	69.99		1	M
Tramo 20	8.40	3.37	5.03	40.12	59.88		1	M
Tramo 21	8.40	1.40	7.00	16.67	83.33		1	L
Tramo 22	8.40	2.80	5.60	33.33	66.67		1	M

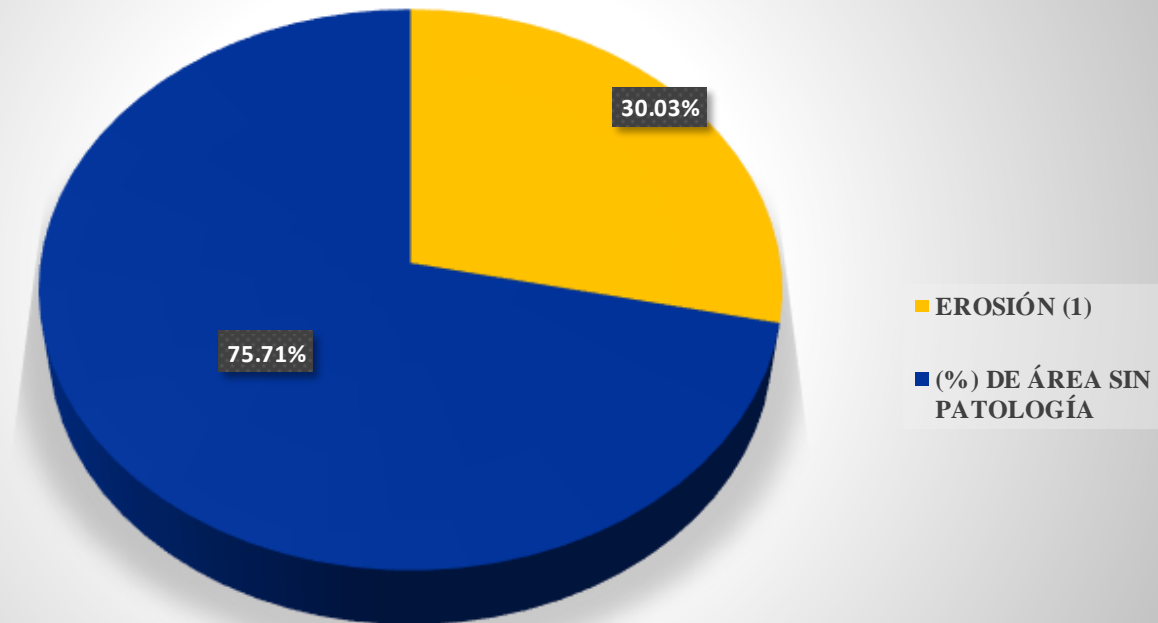
Gráfico 36. Porcentajes de patologías encontradas muestra 06 exteriores

MUROS DE ALBAÑILERÍA - EXTERIORES MUESTRA 06					
ÁREA TOTAL DE LA MUESTRA 06	TIPOS DE PATOLOGÍA	ÁREA CON PATOLOÍAS (M2)	(%) DE ÁREA CON PATOLOGÍA	ÁREA SIN PATOLOGÍA (M2)	(%) DE ÁREA SIN PATOLOGÍA
34.53	EROSION (1)	10.37	30.03%	24.16	69.97%

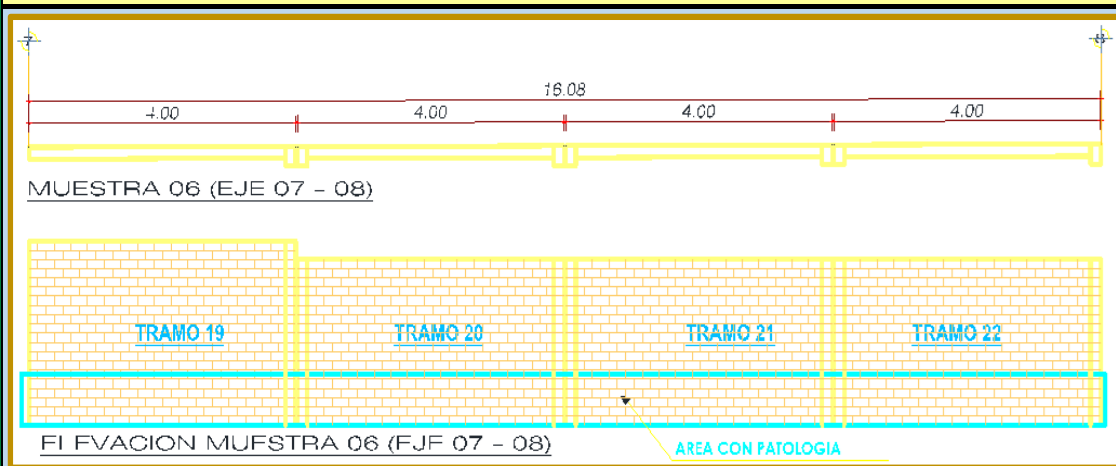
MUESTRA 06 - 4 TRAMOS INTERIORES

EVALUACIÓN MUESTRA 06 : LONGITUD=16.08ML / AREA=34.53M2

TRAMO 19	TRAMO 20	TRAMO 21	TRAMO 22
AREA = 9.33	AREA = 8.40	AREA = 8.40	AREA = 8.40

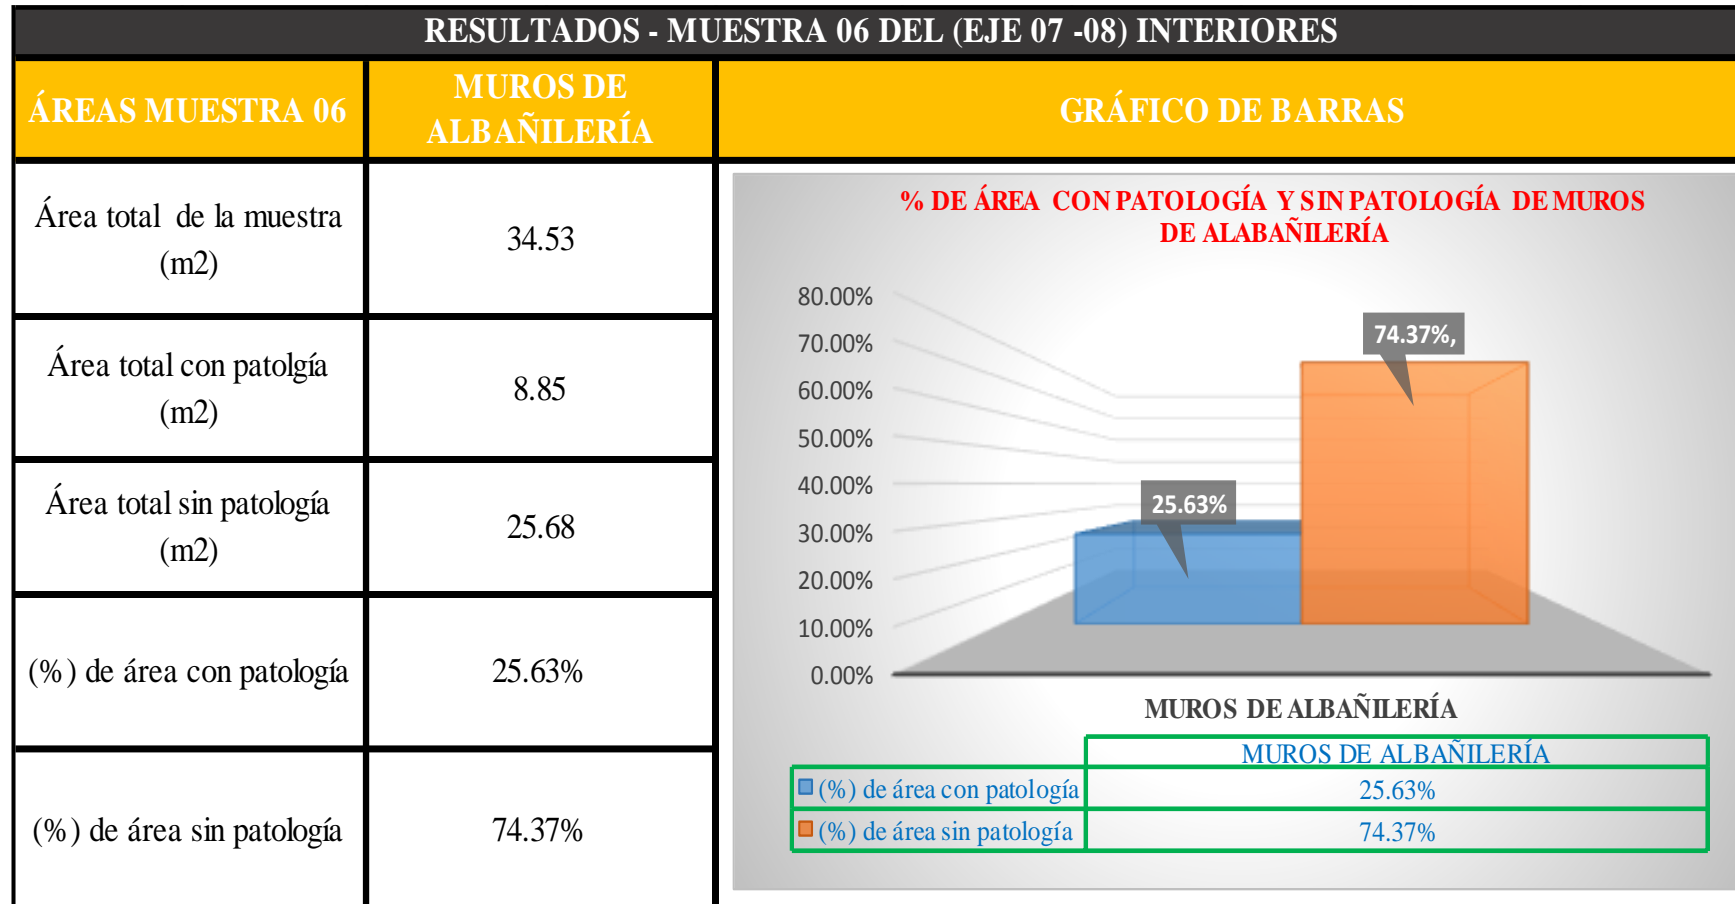
Gráfico 38. Porcentajes de área con patología y sin patología muestra 06 interiores

(1) EROSIÓN (2) FISURAS (3) GRIETAS (4) EFLORESCENCIAS (5) DISTORSIÓN (6) CORROSIÓN (7) FILTRACIÓN (8) PICADURAS			LEVE (L) MODERADO (M) SEVERA (S)					
					LONGITUD DE LA MUESTRA: 16.08 ML		ÁREA DE LA MUESTRA: 34.53 M2	
TABLA DE AREAS DE PATOLOGÍAS EN MUROS INTERIORES					TRAMO 06 DEL EJE (07 - 08)		Patologías Encontradas	Nivel de Severidad
Muestra 06	Área total del tramo (m2)	Área con patología (m2)	Área sin patología (m2)	(%) de área con patología	(%) de área sin patología	FOTOGRAFÍAS DE LOS MUROS CON PATOLOGÍAS		
Tramo 19	9.33	2.33	7.00	24.97	75.03		1 2 8	L
Tramo 20	8.40	1.86	6.54	22.14	77.86		1 2 8	L
Tramo 21	8.40	2.33	6.07	27.74	72.26		1 2 8	M
Tramo 22	8.40	2.33	6.07	27.74	72.26		1 2 8	M

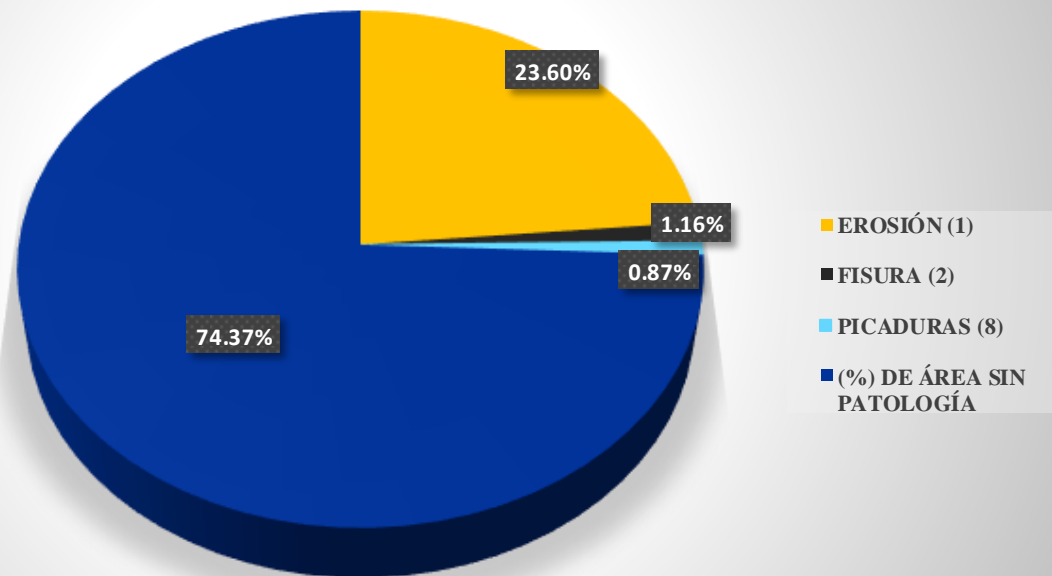
Gráfico 39. Porcentajes de patologías encontradas muestra 06 interiores

MUROS DE ALBAÑILERÍA - INTERIORES MUESTRA 06					
ÁREA TOTAL DE LA MUESTRA 06	TIPOS DE PATOLOGÍA	ÁREA CON PATOLOGÍAS (M2)	(%) DE ÁREA CON PATOLOGÍA	ÁREA SIN PATOLOGÍA (M2)	(%) DE ÁREA SIN PATOLOGÍA
34.53	EROSION (1)	8.15	23.60%	25.68	74.37%
	FISURAS (2)	0.40	1.16%		
	PICADURAS (8)	0.30	0.87%

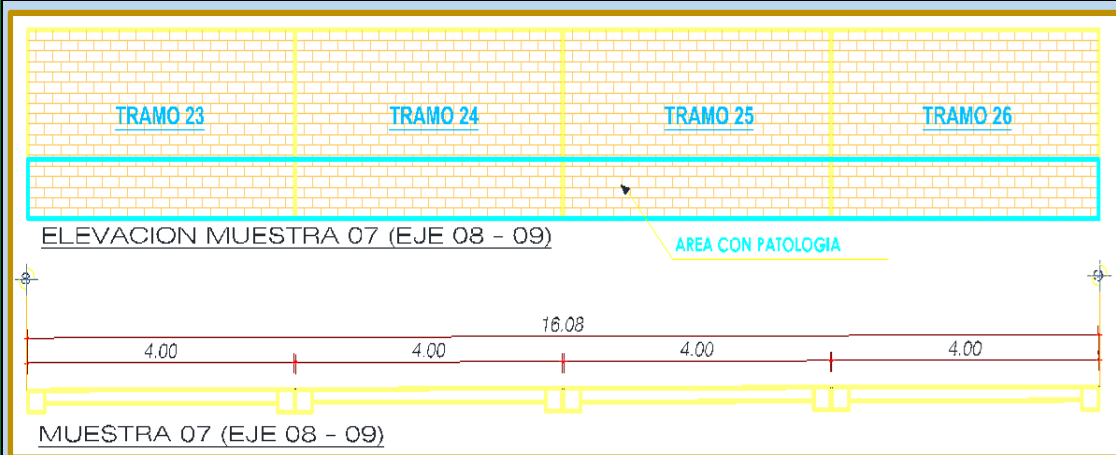
MUESTRA 07 - 4 TRAMOS EXTERIORES

EVALUACIÓN MUESTRA 07 : LONGITUD=16.08ML / AREA=33.60M2

TRAMO 23	TRAMO 24	TRAMO 25	TRAMO 26
AREA = 8.40	AREA = 8.40	AREA = 8.40	AREA = 8.40

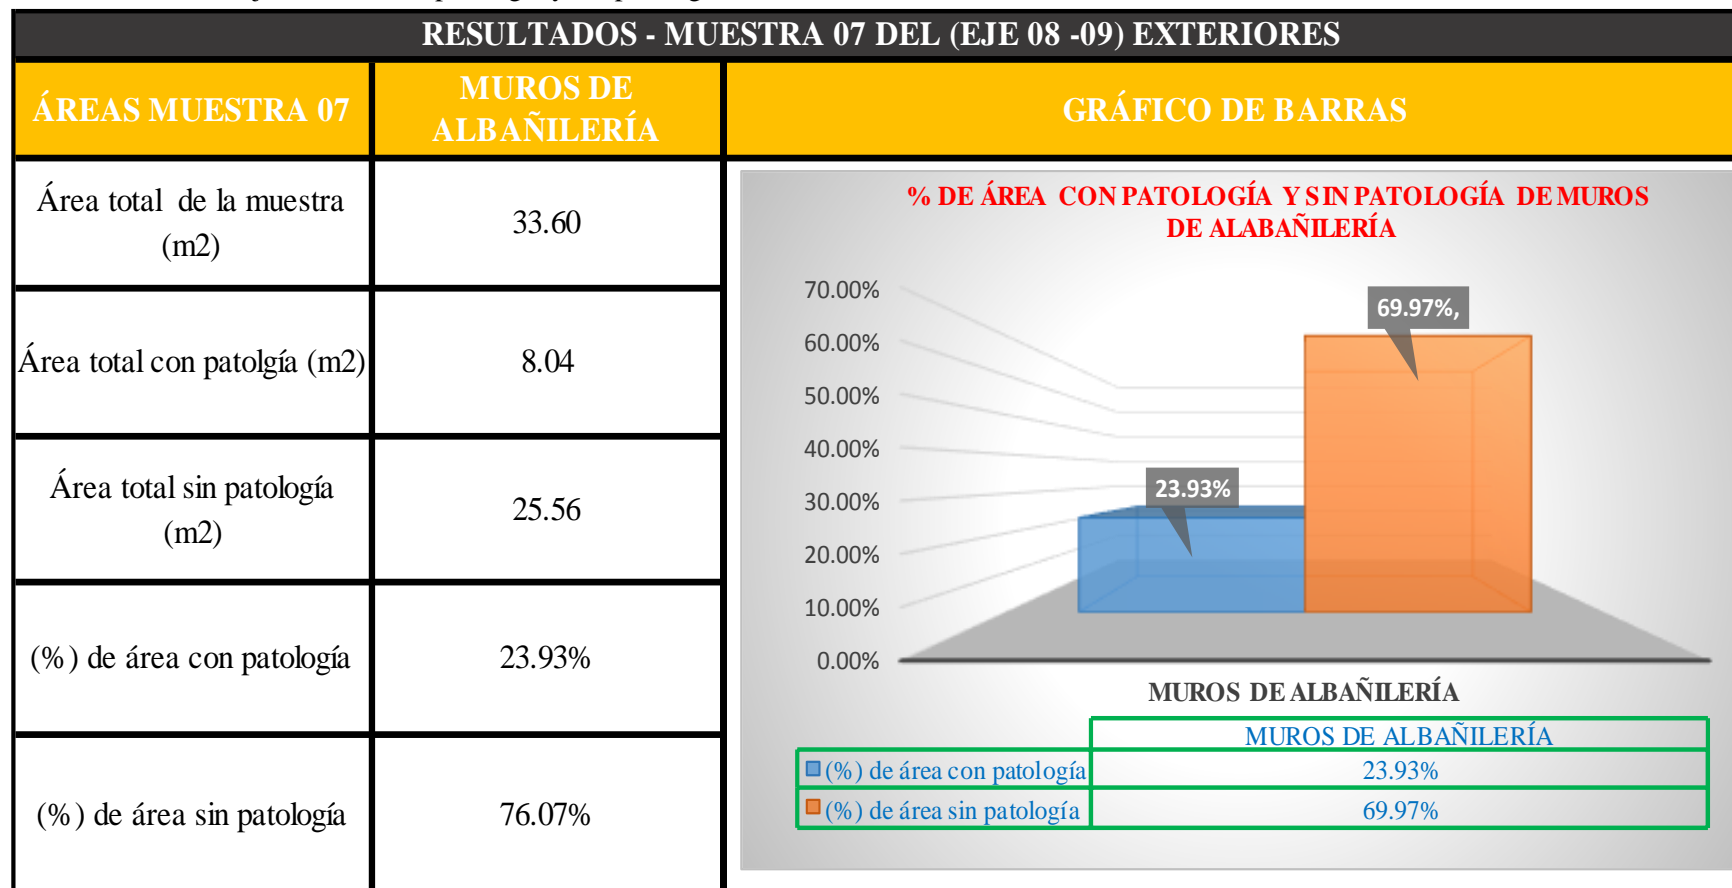
Gráfico 41. Porcentajes de área con patología y sin patología muestra 07 exteriores

TABLA DE ÁREAS DE PATOLOGÍAS EN MUROS EXTERIORES						MUESTRA07 DEL EJE (08 - 09)		Patologías Encontradas	Nivel de Severidad
Muestra 07	Área total del tramo (m2)	Área con patología (m2)	Área sin patología (m2)	(%) de área con patología	(%) de área sin patología	FOTOGRAFÍAS DE LOS MUROS CON PATOLOGÍAS			
Tramo 23	8.40	2.43	5.97	28.93	71.07			1 8	M
Tramo 24	8.40	1.87	6.53	22.26	77.74			1 8	L
Tramo 25	8.40	1.87	6.53	22.26	77.74			1	L
Tramo 26	8.40	1.87	6.53	22.26	77.74			1	L

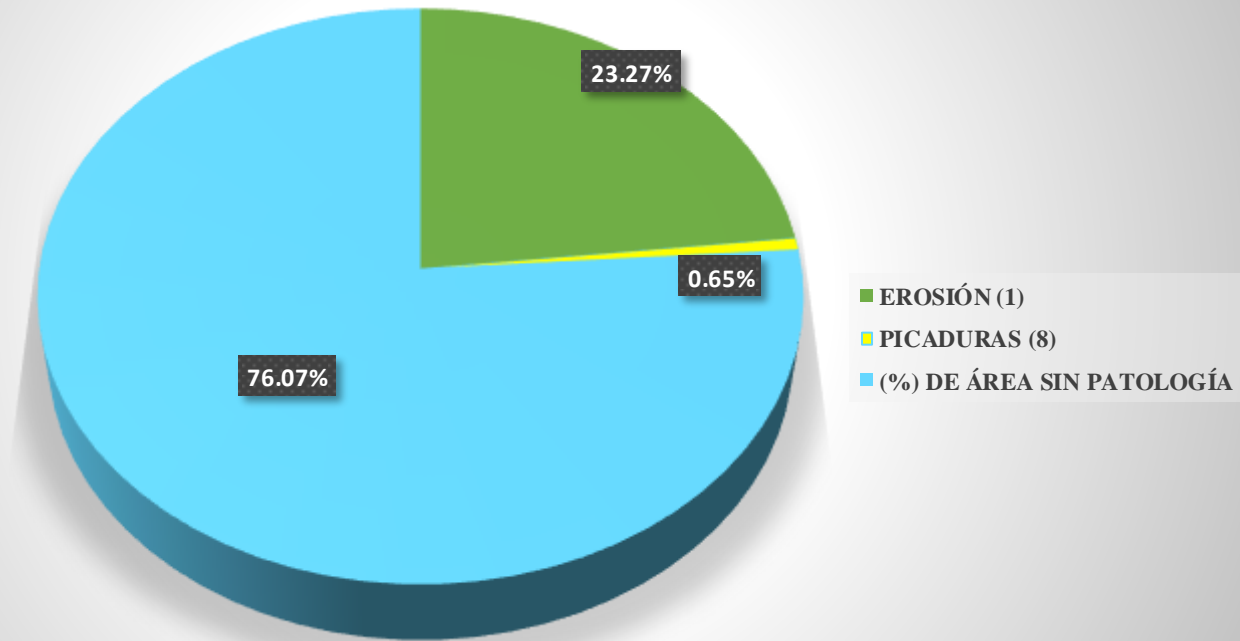
Gráfico 42. Porcentajes de patologías encontradas muestra 07 exteriores

MUROS DE ALBAÑILERÍA - EXTERIORES MUESTRA 07					
ÁREA TOTAL DE LA MUESTRA 07	TIPOS DE PATOLOGÍA	ÁREA CON PATOLOÍAS (M2)	(%) DE ÁREA CON PATOLOGÍA	ÁREA SIN PATOLOGÍA (M2)	(%) DE ÁREA SIN PATOLOGÍA
33.60	EROSION (1)	7.82	23.27%	25.56	76.07%
	PICADURAS (8)	0.22	0.65%

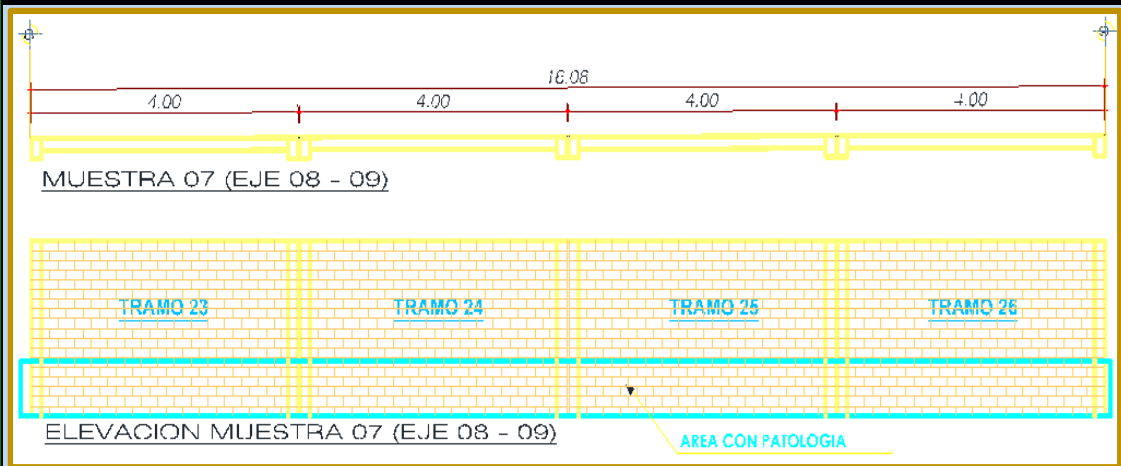
MUESTRA 07 - 4 TRAMOS INTERIORES

EVALUACIÓN MUESTRA 07 : LONGITUD=16.08ML / AREA=33.60M²

TRAMO 23	TRAMO 24	TRAMO 25	TRAMO 26
AREA = 8.40	AREA = 8.40	AREA = 8.40	AREA = 8.40

TIPOS DE PATOLOGÍA:	NIVEL DE SEVERIDAD LEVE (L) MODERADO (M) SEVERA (S)	PLANO ELEVACIÓN FRONTAL: MUESTRA07 DEL EJE (08 - 09)
(1) EROSIÓN (2) FISURAS (3) GRIETAS (4) EFLORESCENCIAS (5) DISTORSIÓN (6) CORROSIÓN (7) FILTRACIÓN (8) PICADURAS		<p>MUESTRA 07 (EJE 08 - 09)</p> <p>ELEVACION MUESTRA 07 (EJE 08 - 09)</p> <p>AREA CON PATOLOGIA</p>
		LONGITUD DE LA MUESTRA: 16.08 ML AREA DE LA MUESTRA: 33.60 M2

TABLA DE AREAS DE PATOLOGÍAS EN MUROS INTERIORES						MUESTRA07 DEL EJE (08 - 09)		
Muestra 07	Área total del tramo (m2)	Área con patología (m2)	Área sin patología (m2)	(%) de área con patología	(%) de área sin patología	FOTOGRAFÍAS DE LOS MUROS CON PATOLOGÍAS	Patologías Encontradas	Nivel de Severidad
Tramo 23	8.40	1.87	6.53	22.26	77.74		1 2 8	L
Tramo 24	8.40	1.40	7.00	16.67	83.33		1 2 8	L
Tramo 25	8.40	1.40	7.00	16.67	83.33		1 2 8	L
Tramo 26	8.40	1.87	6.53	22.26	77.74		1 2 8	L

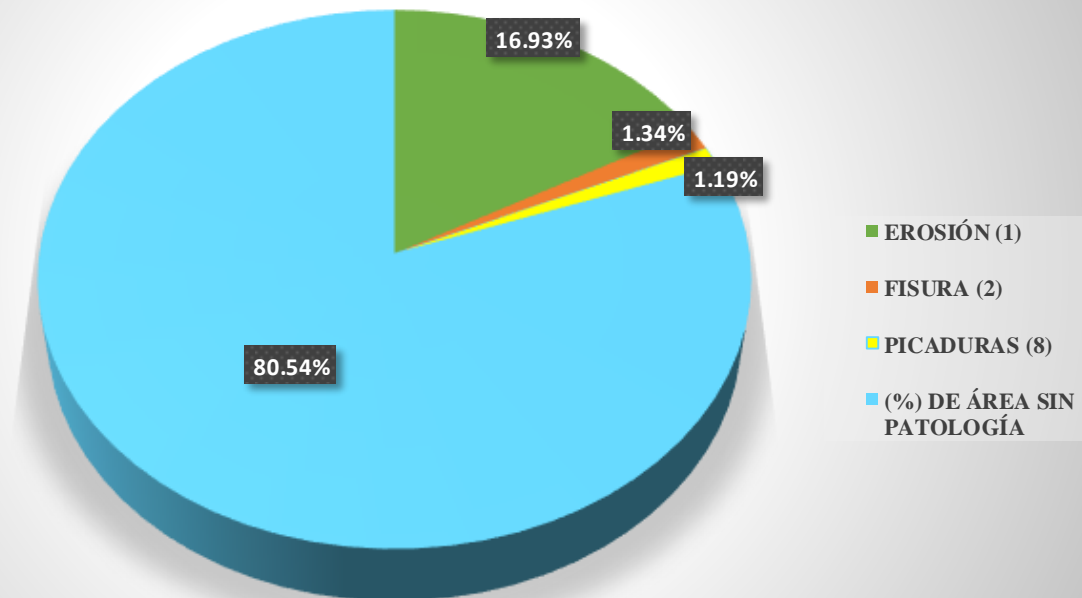
Gráfico 45. Porcentajes de patologías encontradas muestra 07 interiores

MUROS DE ALBAÑILERÍA - INTERIORES MUESTRA 07					
ÁREA TOTAL DE LA MUESTRA 07	TIPOS DE PATOLOGÍA	ÁREA CON PATOLOÍAS (M2)	(%) DE ÁREA CON PATOLOGÍA	ÁREA SIN PATOLOGÍA (M2)	(%) DE ÁREA SIN PATOLOGÍA
33.60	EROSION (1)	5.69	16.93%	27.06	80.54%
	FISURAS (2)	0.45	1.34%		
	PICADURAS (8)	0.40	1.19%

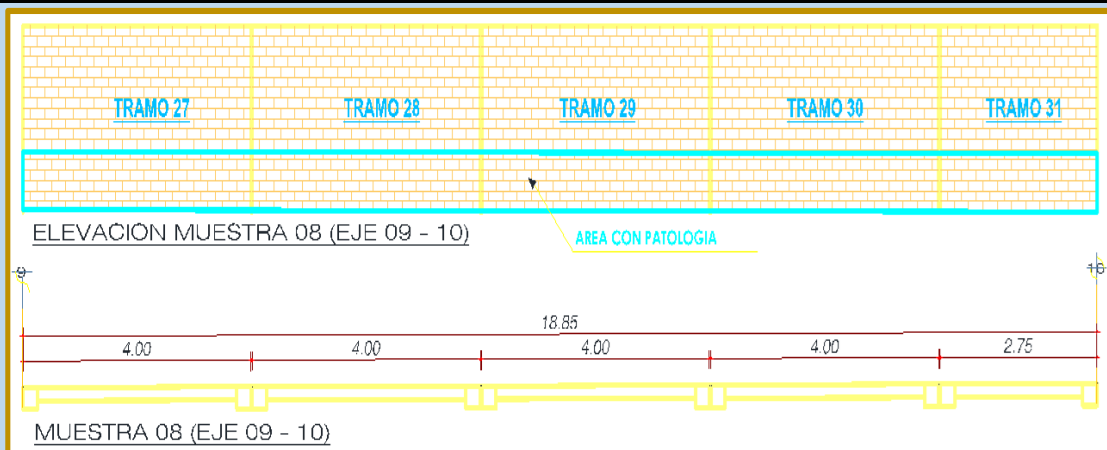
MUESTRA 08 - 5 TRAMOS EXTERIORES

EVALUACIÓN MUESTRA 08 : LONGITUD=18.85ML / AREA=39.38M²

TRAMO 27	TRAMO 28	TRAMO 29	TRAMO 30	TRAMO 31
AREA = 8.40	AREA = 8.40	AREA = 8.40	AREA = 8.40	AREA = 5.78

TIPOS DE PATOLOGÍA: (1) EROSIÓN (2) FISURAS (3) GRIETAS (4) EFLORESCENCIAS (5) DISTORSIÓN (6) CORROSIÓN (7) FILTRACIÓN (8) PICADURAS	NIVEL DE SEVERIDAD	PLANO ELEVACION FRONTAL: MUESTRA 08 DEL EJE (09 - 10)
	LEVE (L) MODERADO (M) SEVERA (S)	
		LONGITUD DEL TRAMO: 18.85 ML ÁREA DE LA MUESTRA: 39.38 M2

TABLA DE ÁREAS DE PATOLOGÍAS EN MUROS EXTERIORES						MUESTRA 08 DEL EJE (09 - 10)	Patologías Encontradas	Nivel de Severidad
Muestra 08	Área total del tramo (m2)	Área con patología (m2)	Área sin patología (m2)	(%) de área con patología	(%) de área sin patología	FOTOGRAFÍAS DE LOS MUROS CON PATOLOGÍAS		
Tramo 27	8.40	1.87	6.53	22.26	77.74		1 8	L
Tramo 28	8.40	1.87	6.53	22.26	77.74		1	L
Tramo 29	8.40	2.87	5.53	34.17	65.83		1	M
Tramo 30	8.40	2.34	6.06	27.86	72.14		1 8	M
Tramo 31	5.78	1.29	4.49	22.32	77.68		1 8	L

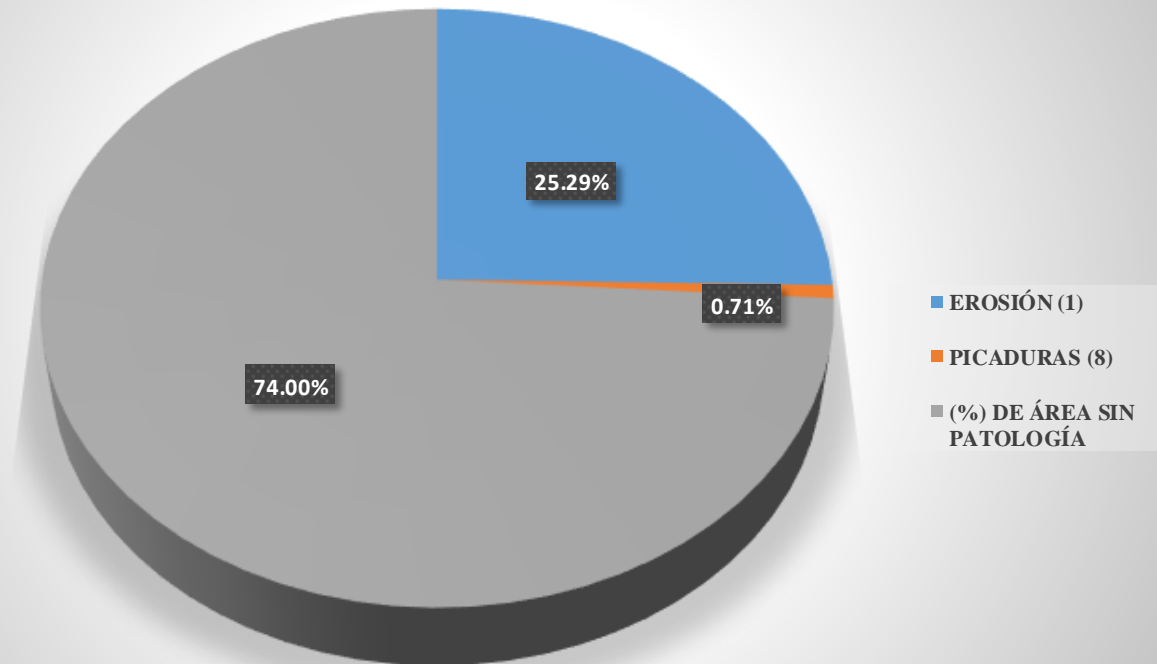
Gráfico 48. Porcentajes de patologías encontradas muestra 08 exteriores

MUROS DE ALBAÑILERÍA - EXTERIORES MUESTRA 08					
ÁREA TOTAL DE LA MUESTRA 08	TIPOS DE PATOLOGÍA	ÁREA CON PATOLOGÍAS (M2)	(%) DE ÁREA CON PATOLOGÍA	ÁREA SIN PATOLOGÍA (M2)	(%) DE ÁREA SIN PATOLOGÍA
39.38	EROSION (1)	9.96	25.29%	29.14	74.00%
	PICADURAS (8)	0.28	0.71%

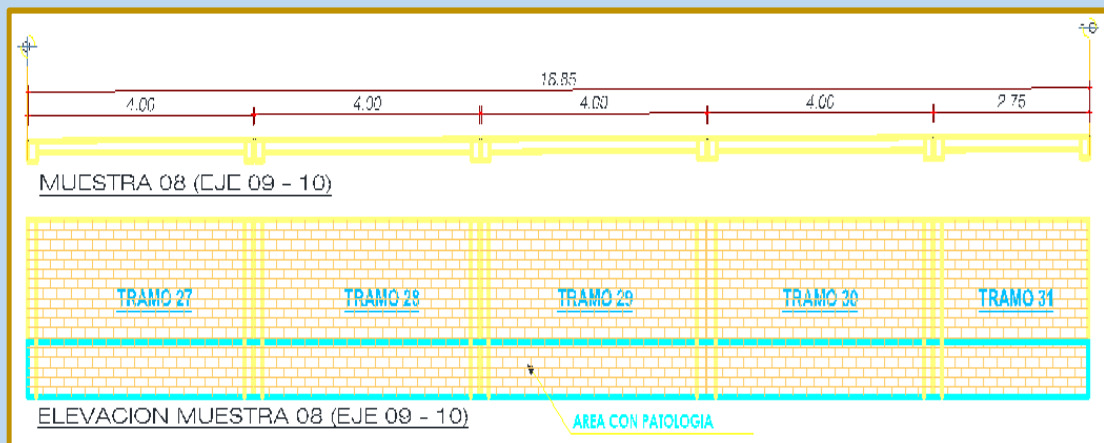
MUESTRA 08 - 5 TRAMOS INTERIORES

EVALUACIÓN MUESTRA 08 : LONGITUD=18.85ML / AREA=39.38M²

TRAMO 27	TRAMO 28	TRAMO 29	TRAMO 30	TRAMO 31
AREA = 8.40	AREA = 8.40	AREA = 8.40	AREA = 8.40	AREA = 5.78

TIPOS DE PATOLOGÍA: (1) EROSIÓN (2) FISURAS (3) GRIETAS (4) EFLORESCENCIAS (5) DISTORSIÓN (6) CORROSIÓN (7) FILTRACIÓN (8) PICADURAS	NIVEL DE SEVERIDAD	PLANO ELEVACION FRONTAL: MUESTRA 08 DEL EJE (09 - 10)
	LEVE (L) MODERADO (M) SEVERA (S)

TABLA DE ÁREAS DE PATOLOGÍAS EN MUROS INTERIORES						MUESTRA 08 DEL EJE (09 - 10)		
Muestra 08	Área total del tramo (m2)	Área con patología (m2)	Área sin patología (m2)	(%) de área con patología	(%) de área sin patología	FOTOGRAFÍAS DE LOS MUROS CON PATOLOGÍAS	Patologías Encontradas	Nivel de Severidad
Tramo 27	8.40	1.40	7.00	16.67	83.33		1 8	L
Tramo 28	8.40	1.40	7.00	16.67	83.33		1	L
Tramo 29	8.40	1.87	6.53	22.26	77.74		1	L
Tramo 30	8.40	3.06	5.34	36.43	63.57		1 8	M
Tramo 31	5.78	1.61	4.17	27.85	72.15		1 8	M

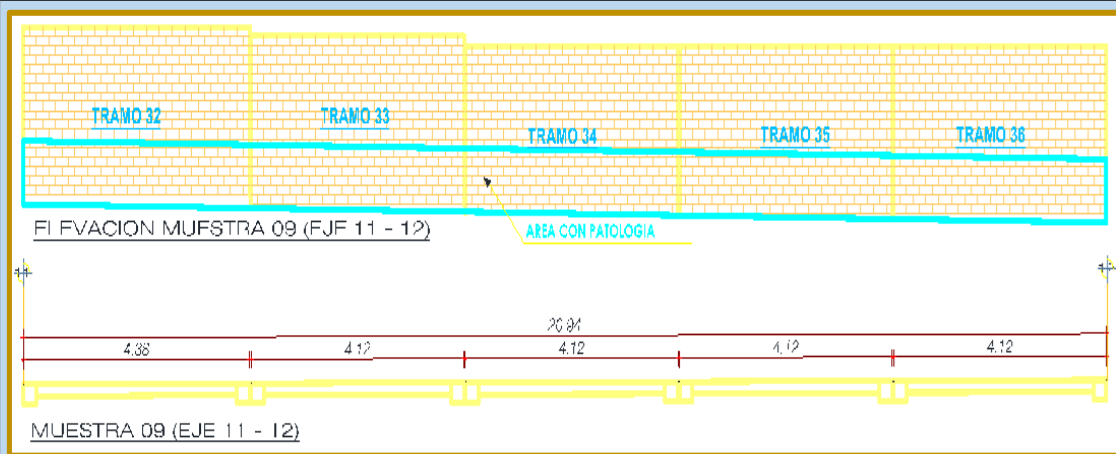
MUESTRA 09 - 5 TRAMOS EXTERIORES

EVALUACIÓN MUESTRA 09 : LONGITUD=29.94ML / AREA=43.95M2

TRAMO 32	TRAMO 33	TRAMO 34	TRAMO 35	TRAMO 36
AREA = 9.19	AREA = 8.64	AREA = 8.64	AREA = 8.64	AREA = 8.64

<p>TIPOS DE PATOLOGÍA:</p> <p>(1) EROSIÓN (2) FISURAS (3) GRIETAS (4) EFLORESCENCIAS (5) DISTORSIÓN (6) CORROSIÓN (7) FILTRACIÓN (8) PICADURAS</p>	<p>NIVEL DE SEVERIDAD</p> <p>LEVE (L) MODERADO (M) SEVERA (S)</p>	<p>PLANO ELEVACION FRONTAL: MUESTRA 09 DEL EJE (11 - 12)</p> <p>LONGITUD DE LA MUESTRA: 20.94 ML ÁREA DE LA MUESTRA: 43.95 M2</p>
--	--	---

TABLA DE ÁREAS DE PATOLOGÍAS EN MUROS EXTERIORES						MUESTRA 09 DEL EJE (11 - 12)		Patologías Encontradas	Nivel de Severidad
Muestra 09	Área total del tramo (m2)	Área con patolgóia (m2)	Área sin patolgía (m2)	(%) de área con patología	(%) de área sin patolgía	FOTOGRAFÍAS DE LOS MUROS CON PATOLOGÍAS			
Tramo 32	9.19	2.05	7.14	22.31	77.69			1	L
Tramo 33	8.64	1.92	6.72	22.22	77.78			1 8	L
Tramo 34	8.64	1.92	6.72	22.22	77.78			1 8	L
Tramo 35	8.64	2.40	6.24	27.78	72.22			1 8	M
Tramo 36	8.64	1.92	6.72	22.22	77.78			1 8	L

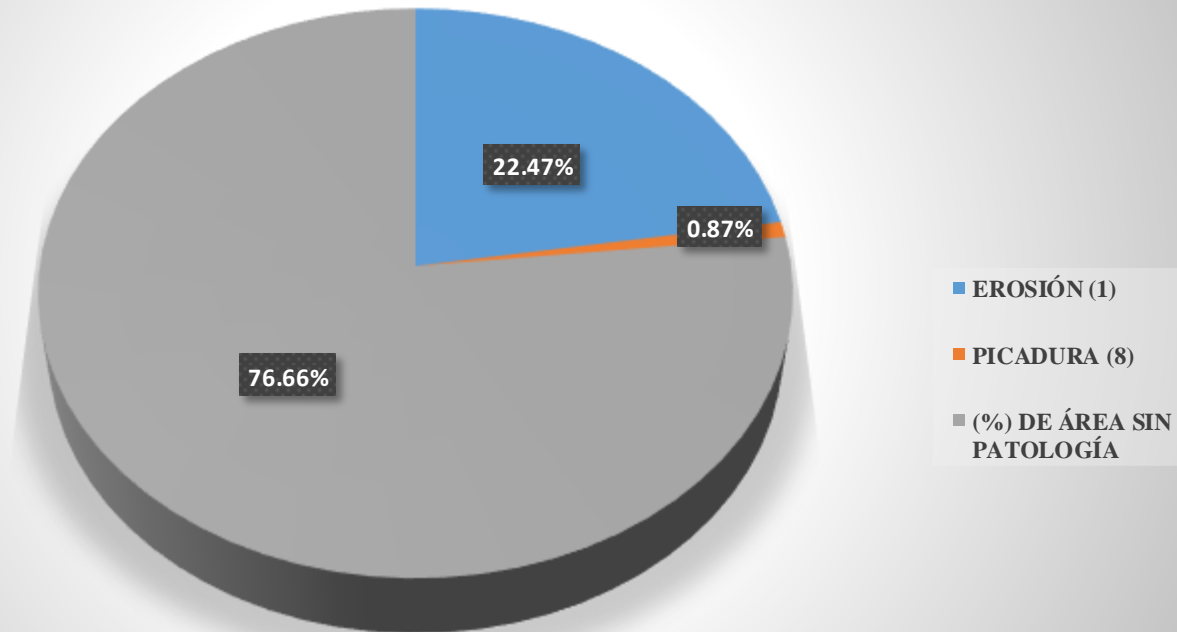
Gráfico 54. Porcentajes de patologías encontradas muestra 09 exteriores

MUROS DE ALBAÑILERÍA - EXTERIORES MUESTRA 09					
ÁREA TOTAL DE LA MUESTRA 09	TIPOS DE PATOLOGÍA	ÁREA CON PATOLOÍAS (M2)	(%) DE ÁREA CON PATOLOGÍA	ÁREA SIN PATOLOGÍA (M2)	(%) DE ÁREA SIN PATOLOGÍA
43.75	EROSION (1)	9.83	22.47%	33.54	76.66%
	PICADURAS (8)	0.38	0.87%

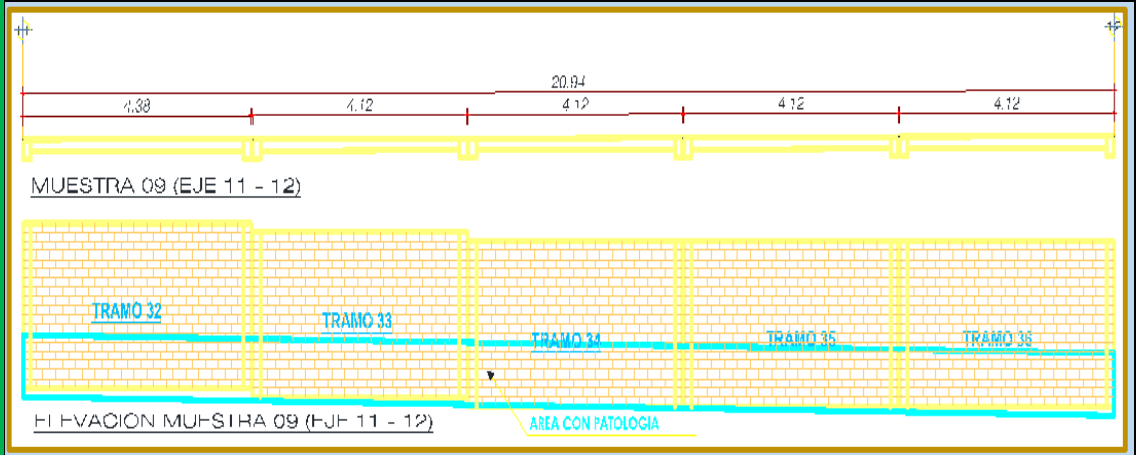
MUESTRA 08 - 5 TRAMOS INTERIORES

EVALUACIÓN MUESTRA 09 : LONGITUD=29.94ML / AREA=43.95M2

TRAMO 32	TRAMO 33	TRAMO 34	TRAMO 35	TRAMO 36
AREA = 9.19	AREA = 8.64	AREA = 8.64	AREA = 8.64	AREA = 8.64

TIPOS DE PATOLOGÍA: (1) EROSIÓN (2) FISURAS (3) GRIETAS (4) EFLORESCENCIAS (5) DISTORSIÓN (6) CORROSIÓN (7) FILTRACIÓN (8) PICADURAS	NIVEL DE SEVERIDAD LEVE (L) MODERADO (M) SEVERA (S)	PLANO ELEVACION FRONTAL: MUESTRA 09 DEL EJE (11 - 12)
	LONGITUD DE LA MUESTRA: 20.94 ML ÁREA DE LA MUESTRA: 43.95 M2

TABLA DE ÁREAS DE PATOLOGÍAS EN MUROS INTERIORES						MUESTRA 09 DEL EJE (11 - 12)		Patologías Encontradas	Nivel de Severidad
Muestra 09	Área total del tramo (m2)	Área con patología (m2)	Área sin patología (m2)	(%) de área con patología	(%) de área sin patología	FOTOGRAFÍAS DE LOS MUROS CON PATOLOGÍAS			
Tramo 32	9.19	1.53	7.66	16.65	83.35			1 8	L
Tramo 33	8.64	3.36	5.28	38.89	61.11			1 8	M
Tramo 34	8.64	1.44	7.20	16.67	83.33			1 8	L
Tramo 35	8.64	2.40	6.24	27.78	72.22			1 8	M
Tramo 36	8.64	1.92	6.72	22.22	77.78			1 8	L

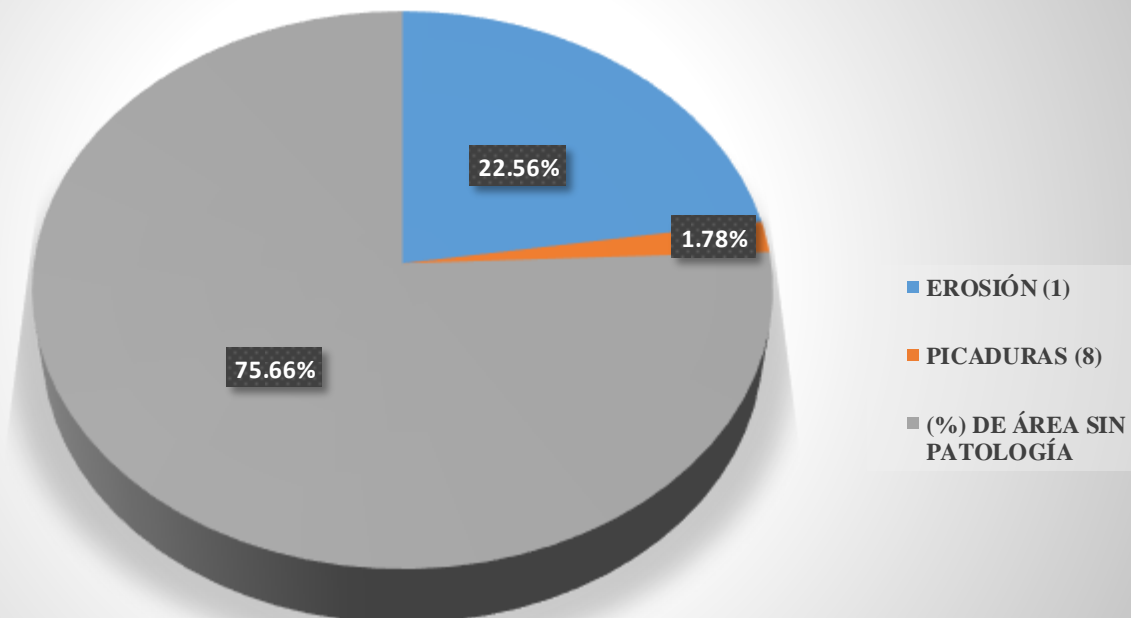
Gráfico 57. Porcentajes de patologías encontradas muestra 09 interiores

MUROS DE ALBAÑILERÍA - INTERIORES MUESTRA 09					
ÁREA TOTAL DE LA MUESTRA 09	TIPOS DE PATOLOGÍA	ÁREA CON PATOLOÍAS (M2)	(%) DE ÁREA CON PATOLOGÍA	ÁREA SIN PATOLOGÍA (M2)	(%) DE ÁREA SIN PATOLOGÍA
43.75	EROSION (1)	9.87	22.56%	33.10	75.66%
	PICADURAS (8)	0.78	1.78%

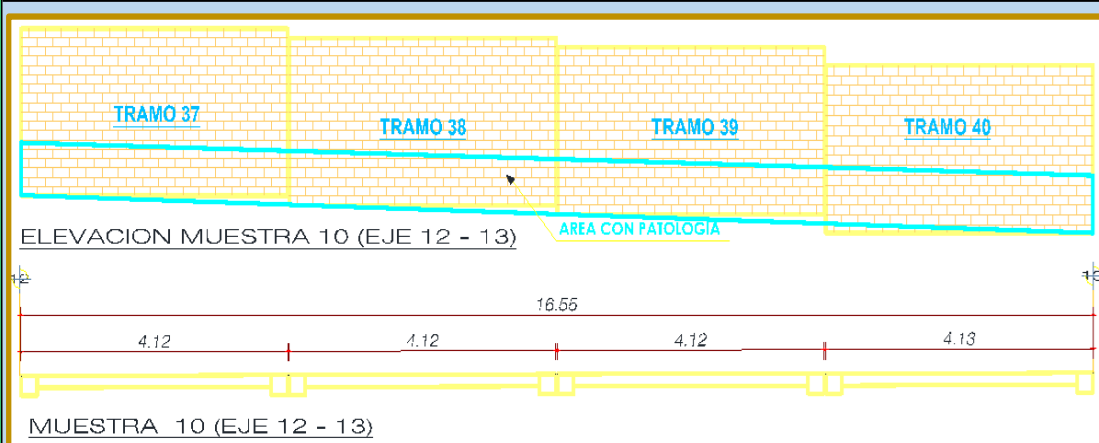
MUESTRA 10 - 4 TRAMOS EXTERIORES

EVALUACIÓN MUESTRA 10 : LONGITUD=16.55ML / AREA=34.56M²

TRAMO 37	TRAMO 38	TRAMO 39	TRAMO 40
AREA = 8.64	AREA = 8.64	AREA = 8.64	AREA = 8.64

(1) EROSIÓN (2) FISURAS (3) GRIETAS (4) EFLORESCENCIAS (5) DISTORSIÓN (6) CORROSIÓN (7) FILTRACIÓN (8) PICADURAS			LEVE (L) MODERADO (M) SEVERA (S)					
					LONGITUD DE LA MUESTRA: 16.55 ML		ÁREA DE LA MUESTRA: 34.56 M2	
TABLA DE ÁREAS DE PATOLOGÍAS EN MUROS EXTERIORES				MUESTRA 10 DEL EJE (12 - 13)		FOTOGRAFÍAS DE LOS MUROS CON PATOLOGÍAS	Patologías Encontradas	Nivel de Severidad
Muestra 10	Área total del tramo (m2)	Área con patolgoía (m2)	Área sin patolgia (m2)	(%) de área con patología	(%) de área sin patolgoía			
Tramo 37	8.64	1.92	6.72	22.22	77.78		1 8	L
Tramo 38	8.64	1.92	6.72	22.22	77.78		1 8	L
Tramo 39	8.64	1.92	6.72	22.22	77.78		1 8	L
Tramo 40	8.64	1.92	6.72	22.22	77.78		1 8	L

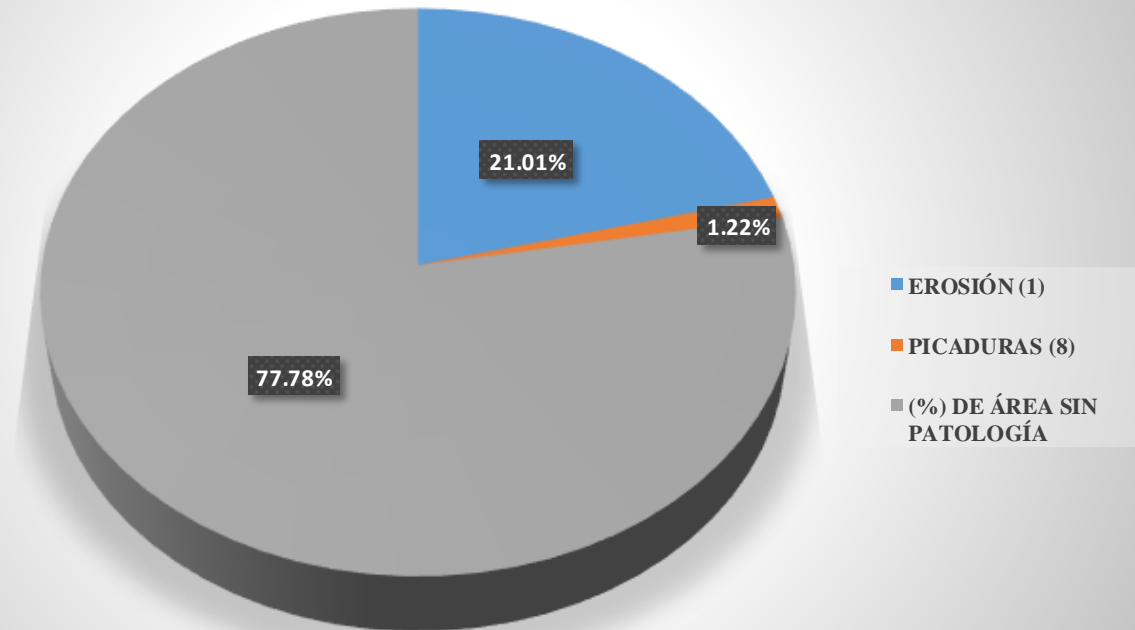
Gráfico 60. Porcentajes de patologías encontradas muestra 10 exteriores

MUROS DE ALBAÑILERÍA - EXTERIORES MUESTRA 10					
ÁREA TOTAL DE LA MUESTRA 10	TIPOS DE PATOLOGÍA	ÁREA CON PATOLOÍAS (M2)	(%) DE ÁREA CON PATOLOGÍA	ÁREA SIN PATOLOGÍA (M2)	(%) DE ÁREA SIN PATOLOGÍA
34.56	EROSION (1)	7.26	21.01%	26.88	77.78%
	PICADURAS (8)	0.42	1.22%

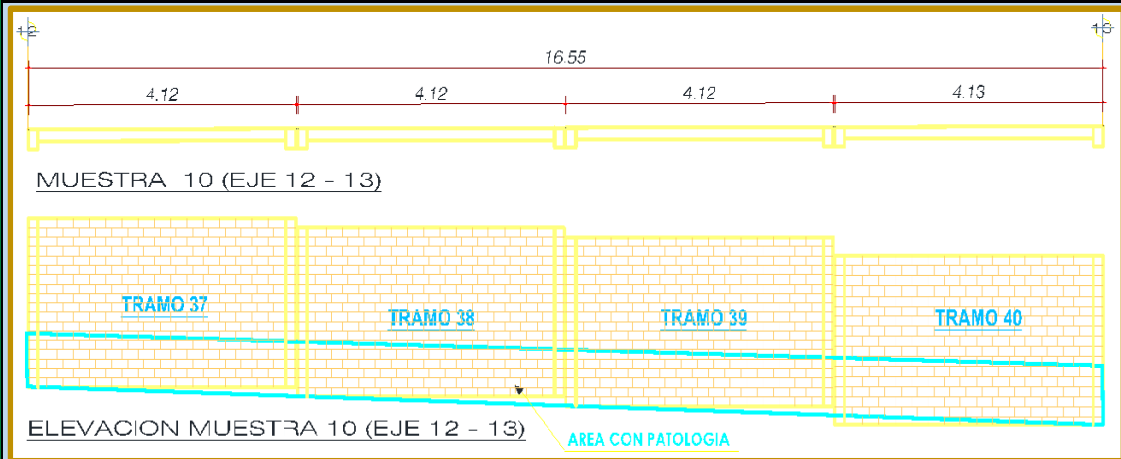
MUESTRA 10 - 4 TRAMOS INTERIORES

EVALUACIÓN MUESTRA 10 : LONGITUD=16.55ML / AREA=34.56M2

TRAMO 37	TRAMO 38	TRAMO 39	TRAMO 40
AREA = 8.64	AREA = 8.64	AREA = 8.64	AREA = 8.64

(1) EROSIÓN (2) FISURAS (3) GRIETAS (4) EFLORESCENCIAS (5) DISTORSIÓN (6) CORROSIÓN (7) FILTRACIÓN (8) PICADURAS			LEVE (L) MODERADO (M) SEVERA (S)					
					LONGITUD DE LA MUESTRA: 16.55 ML		ÁREA DE LA MUESTRA: 34.56 M2	
TABLA DE ÁREAS DE PATOLOGÍAS EN MUROS INTERIORES					MUESTRA 10 DEL EJE (12 - 13)		Patologías Encontradas	Nivel de Severidad
Muestra 10	Área total del tramo (m2)	Área con patolgoía (m2)	Área sin patolgia (m2)	(%) de área con patología	(%) de área sin patolgoía	FOTOGRAFÍAS DE LOS MUROS CON PATOLOGÍAS		
Tramo 37	8.64	2.40	6.24	27.78	72.22		1 8	M
Tramo 38	8.64	1.92	6.72	22.22	77.78		1 8	L
Tramo 39	8.64	1.92	6.72	22.22	77.78		1 8	L
Tramo 40	8.64	1.94	6.70	22.45	77.55		1 8	L

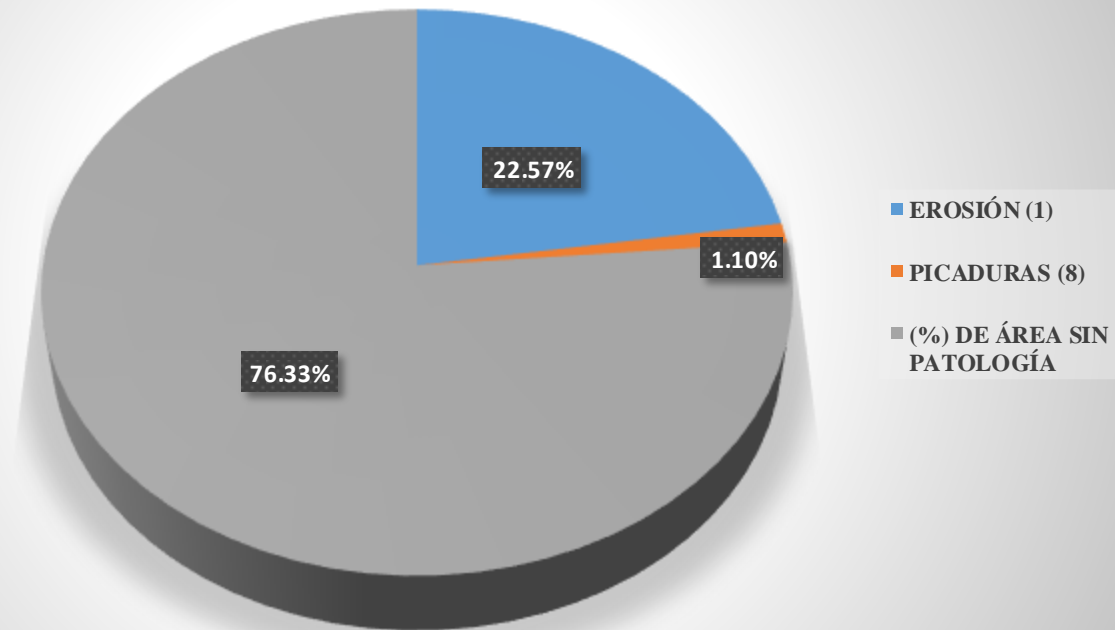
Gráfico 63. Porcentajes de patologías encontradas muestra 10 interiores

MUROS DE ALBAÑILERÍA - INTERIORES MUESTRA 10					
ÁREA TOTAL DE LA MUESTRA 10	TIPOS DE PATOLOGÍA	ÁREA CON PATOLOÍAS (M ²)	(%) DE ÁREA CON PATOLOGÍA	ÁREA SIN PATOLOGÍA (M ²)	(%) DE ÁREA SIN PATOLOGÍA
34.56	EROSION (1)	7.80	22.57%	26.38	76.33%
	PICADURAS (8)	0.38	1.10%

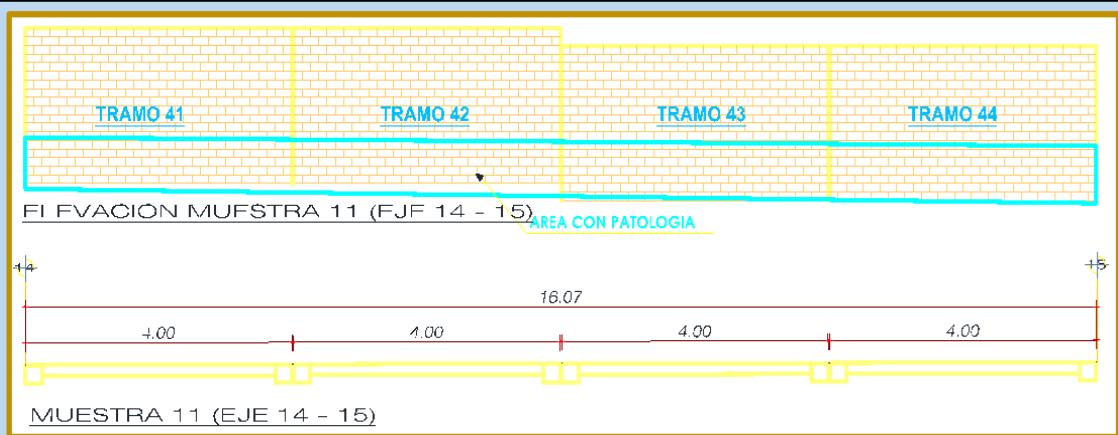
MUESTRA 11 - 4 TRAMOS EXTERIORES

EVALUACIÓN MUESTRA 11 : LONGITUD=16.07ML / AREA=33.60M2

TRAMO 41	TRAMO 42	TRAMO 43	TRAMO 44
AREA = 8.40	AREA = 8.40	AREA = 8.40	AREA = 8.40

(1) EROSIÓN (2) FISURAS (3) GRIETAS (4) EFLORESCENCIAS (5) DISTORSIÓN (6) CORROSIÓN (7) FILTRACIÓN (8) PICADURAS			LEVE (L) MODERADO (M) SEVERA (S)					
					LONGITUD DE LA MUESTRA: 16.07 ML		ÁREA DE LA MUESTRA: 33.60 M2	
TABLA DE AREAS DE PATOLOGIAS EN MUROS EXTERIORES					MUESTRA 11 DEL EJE (14 - 15)		Patologías Encontradas	Nivel de Severidad
Muestra 11	Área total del tramo (m2)	Área con patología (m2)	Área sin patología (m2)	(%) de área con patología	(%) de área sin patología	FOTOGRAFÍAS DE LOS MUROS CON PATOLOGÍAS		
Tramo 41	8.40	2.34	6.06	27.86	72.14		1 2	M
Tramo 42	8.40	2.34	6.06	27.86	72.14		1 2	M
Tramo 43	8.40	4.20	4.20	50.00	50.00		1 2	M
Tramo 44	8.40	1.87	6.53	22.26	77.74		1 2	L

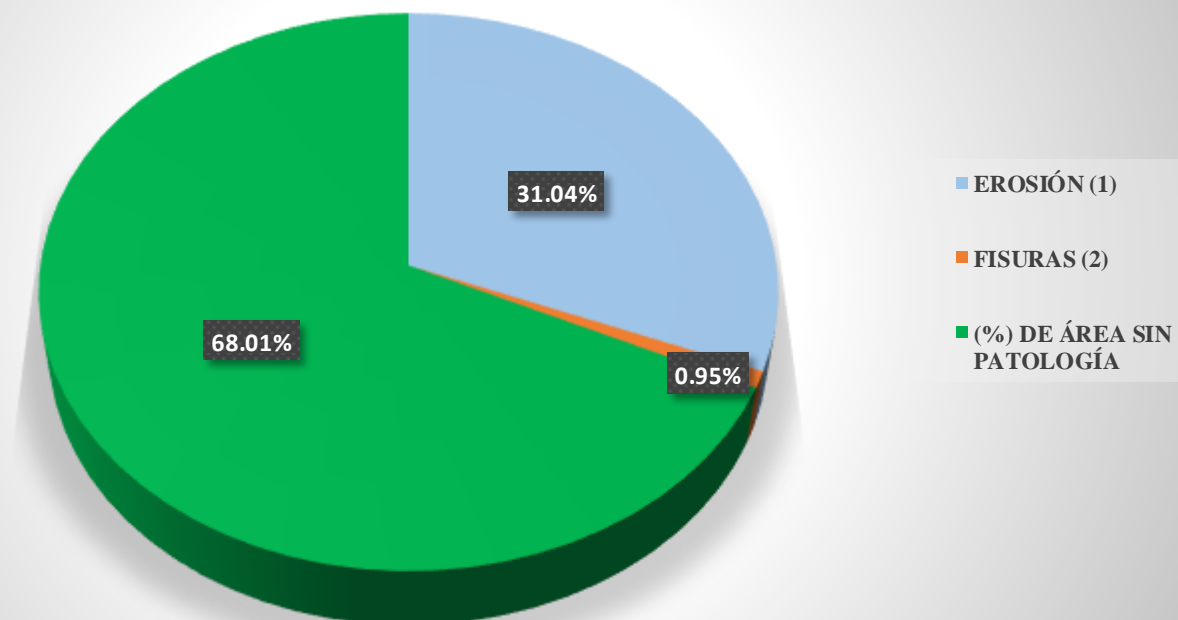
Gráfico 66. Porcentajes de patologías encontradas muestra 11 exteriores

MUROS DE ALBAÑILERÍA - EXTERIORES MUESTRA 11					
ÁREA TOTAL DE LA MUESTRA 11	TIPOS DE PATOLOGÍA	ÁREA CON PATOLOGÍAS (M2)	(%) DE ÁREA CON PATOLOGÍA	ÁREA SIN PATOLOGÍA (M2)	(%) DE ÁREA SIN PATOLOGÍA
33.60	EROSION (1)	10.43	31.04%	22.85	68.01%
	FISURAS (2)	0.32	0.95%

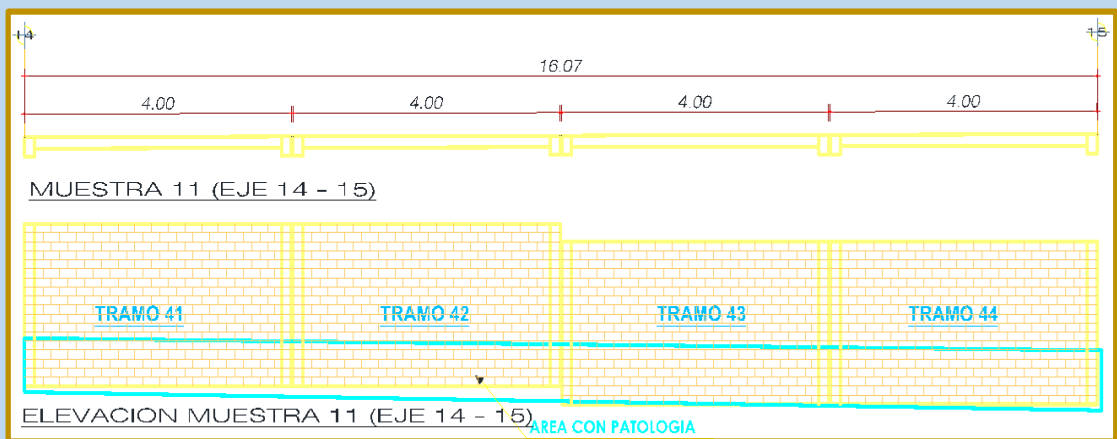
MUESTRA 11 - 4 TRAMOS INTERIORES

EVALUACIÓN MUESTRA 11 : LONGITUD=16.07ML / AREA=33.60M2

TRAMO 41	TRAMO 42	TRAMO 43	TRAMO 44
AREA = 8.40	AREA = 8.40	AREA = 8.40	AREA = 8.40

(1) EROSIÓN (2) FISURAS (3) GRIETAS (4) EFLORESCENCIAS (5) DISTORSIÓN (6) CORROSIÓN (7) FILTRACIÓN (8) PICADURAS			LEVE (L) MODERADO (M) SEVERA (S)					
					LONGITUD DE LA MUESTRA: 16.07 ML		ÁREA DE LA MUESTRA: 33.60 M2	
TABLA DE AREAS DE PATOLOGIAS EN MUROS INTERIORES					MUESTRA 11 DEL EJE (14 - 15)		Patologías Encontradas	Nivel de Severidad
Muestra 11	Área total del tramo (m2)	Área con patolgóia (m2)	Área sin patolgía (m2)	(%) de área con patología	(%) de área sin patolgóia	FOTOGRAFÍAS DE LOS MUROS CON PATOLOGÍAS		
Tramo 41	8.40	2.33	6.07	27.74	72.26		1 2	M
Tramo 42	8.40	1.87	6.53	22.26	77.74		1 2	L
Tramo 43	8.40	2.33	6.07	27.74	72.26		1 2	M
Tramo 44	8.40	2.80	5.60	33.33	66.67		1 2	M

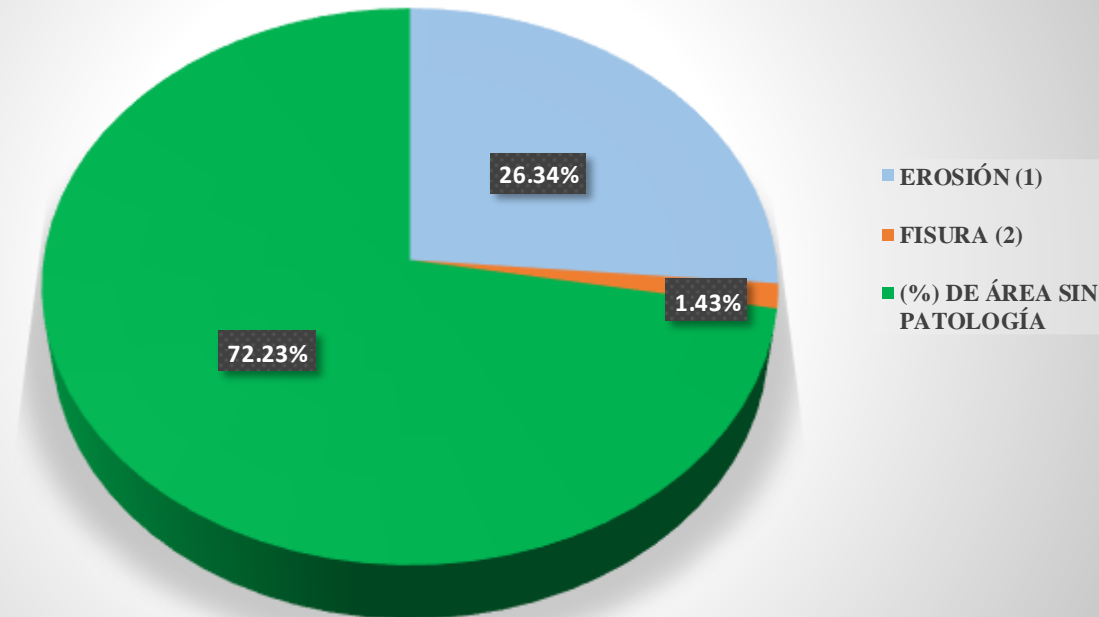
MUROS DE ALBAÑILERÍA - INTERIORES MUESTRA 11					
ÁREA TOTAL DE LA MUESTRA 11	TIPOS DE PATOLOGÍA	ÁREA CON PATOLOÍAS (M2)	(%) DE ÁREA CON PATOLOGÍA	ÁREA SIN PATOLOGÍA (M2)	(%) DE ÁREA SIN PATOLOGÍA
33.60	EROSION (1)	8.85	26.34%	24.27	72.23%
	FISURAS (2)	0.48	1.43%

GRÁFICO DE % DE PATOLOGIAS ENCONTRADAS EN MUROS DE ALBAÑILERIA

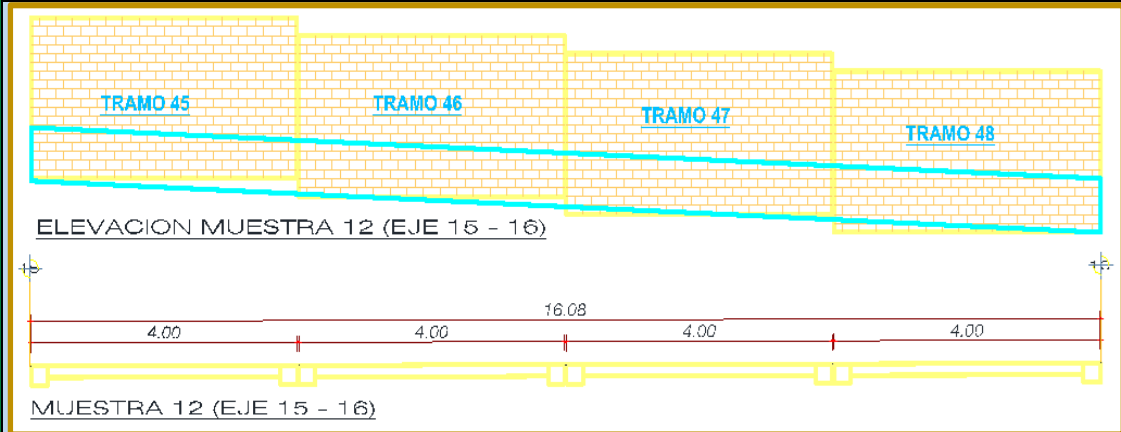
MUESTRA 12 - 4 TRAMOS EXTERIORES

EVALUACIÓN MUESTRA 12 : LONGITUD=16.08ML / AREA=33.60M2

TRAMO 45	TRAMO 46	TRAMO 47	TRAMO 48
AREA = 8.40	AREA = 8.40	AREA = 8.40	AREA = 8.40
