UNIVERSIDAD CATÓLICA LOS ÁNGELES
CHIMBOTE

FACULTAD DE INGENIERÍA
ESCUELA PROFESIONAL DE INGENIERÍA
CIVIL

DETERMINACIÓN Y EVALUACIÓN DE LAS
PATOLOGÍAS DEL CONCRETO EN LOS MUROS DE
ALBAÑILERÍA DEL CERCO PERIMÉTRICO DE LA
INSTITUCIÓN EDUCATIVA AMANDA MIASTA
GUTIÉRREZ, DEL CENTRO POBLADO SAN JACINTO,
DISTRITO DE NEPEÑA, PROVINCIA DEL SANTA,
REGIÓN ÁNCASH, MARZO – 2016

TESIS PARA OPTAR EL TÍTULO PROFESIONAL DE
INGENIERO CIVIL

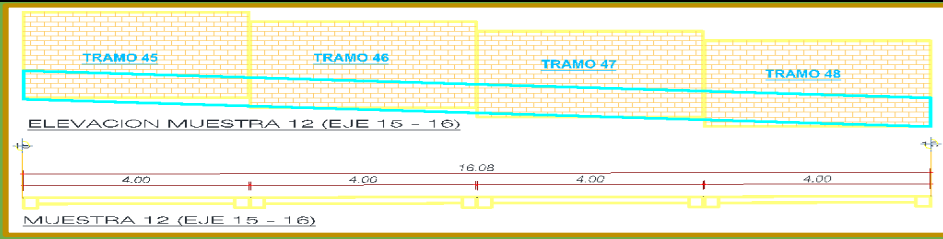
TIPOS DE PATOLOGÍA:	NIVEL DE SEVERIDAD	PLANO ELEVACIÓN FRONTAL: MUESTRA 12 DEL EJE (15 - 16)
<p align="center"> (1) EROSIÓN (2) FISURAS (3) GRIETAS (4) EFLORESCENCIAS (5) DISTORSIÓN (6) CORROSIÓN (7) FILTRACIÓN (8) PICADURAS </p>	<p align="center"> LEVE (L) MODERADO (M) (M) SEVERA (S) </p>

<p align="center">LONGITUD DE LA MUESTRA: 16.08 ML ÁREA DE LA MUESTRA: 33.60 M2</p>

TABLA DE ÁREAS DE PATOLOGÍAS EN MUROS EXTERIORES						MUESTRA 12 DEL EJE (15 - 16)		
Muestra 12	Área total del tramo (m ²)	Área con patología (m ²)	Área sin patología (m ²)	(%) de área con patología	(%) de área sin patología	FOTOGRAFÍAS DE LOS MUROS CON PATOLOGÍAS	Patologías Encontradas	Nivel de Severidad
tramo 45	8.40	3.27	5.13	38.93	61.07

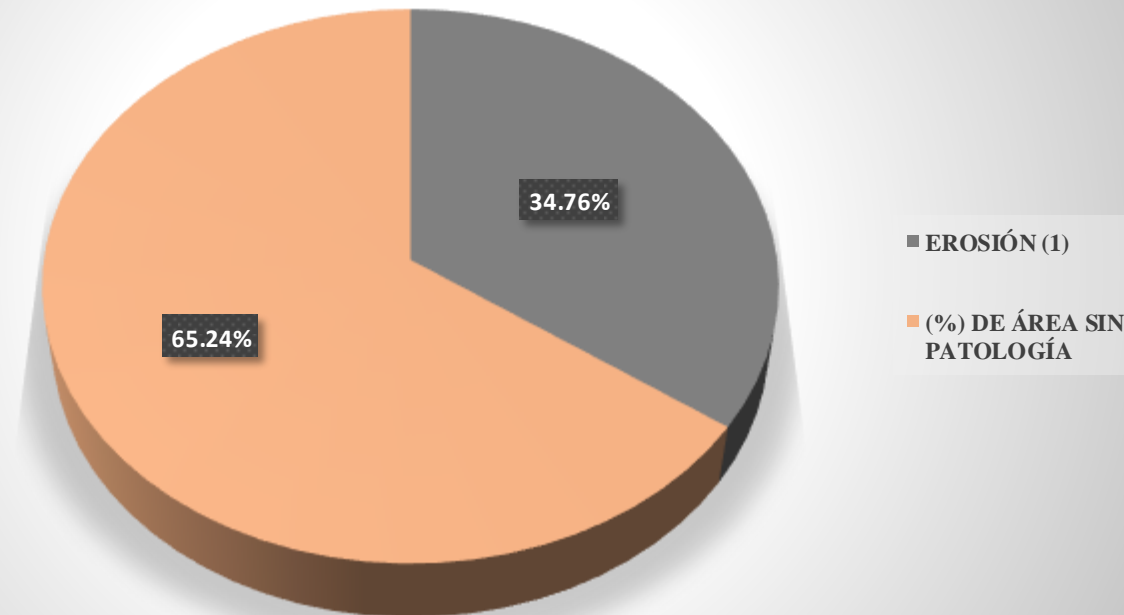
Gráfico 72. Porcentajes de patologías encontradas muestra 12 exteriores

MUROS DE ALBAÑILERÍA - EXTERIORES MUESTRA 12					
ÁREA TOTAL DE LA MUESTRA 12	TIPOS DE PATOLOGÍA	ÁREA CON PATOLOÍAS (M2)	(%) DE ÁREA CON PATOLOGÍA	ÁREA SIN PATOLOGÍA (M2)	(%) DE ÁREA SIN PATOLOGÍA
33.60	EROSION (1)	11.68	34.76%	21.92	65.24%

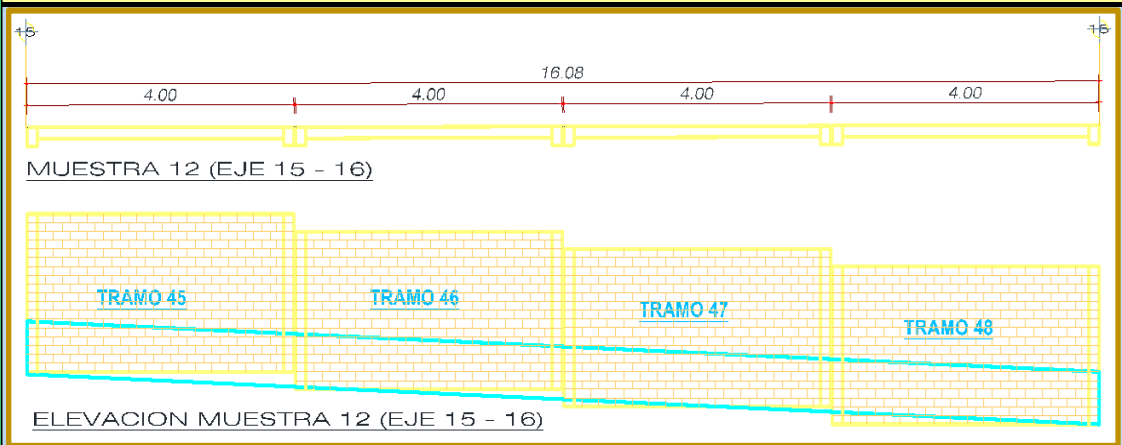
MUESTRA 12 - 4 TRAMOS INTERIORES

EVALUACIÓN MUESTRA 12 : LONGITUD=16.08ML / AREA=33.60M²

TRAMO 45	TRAMO 46	TRAMO 47	TRAMO 48
AREA = 8.40	AREA = 8.40	AREA = 8.40	AREA = 8.40

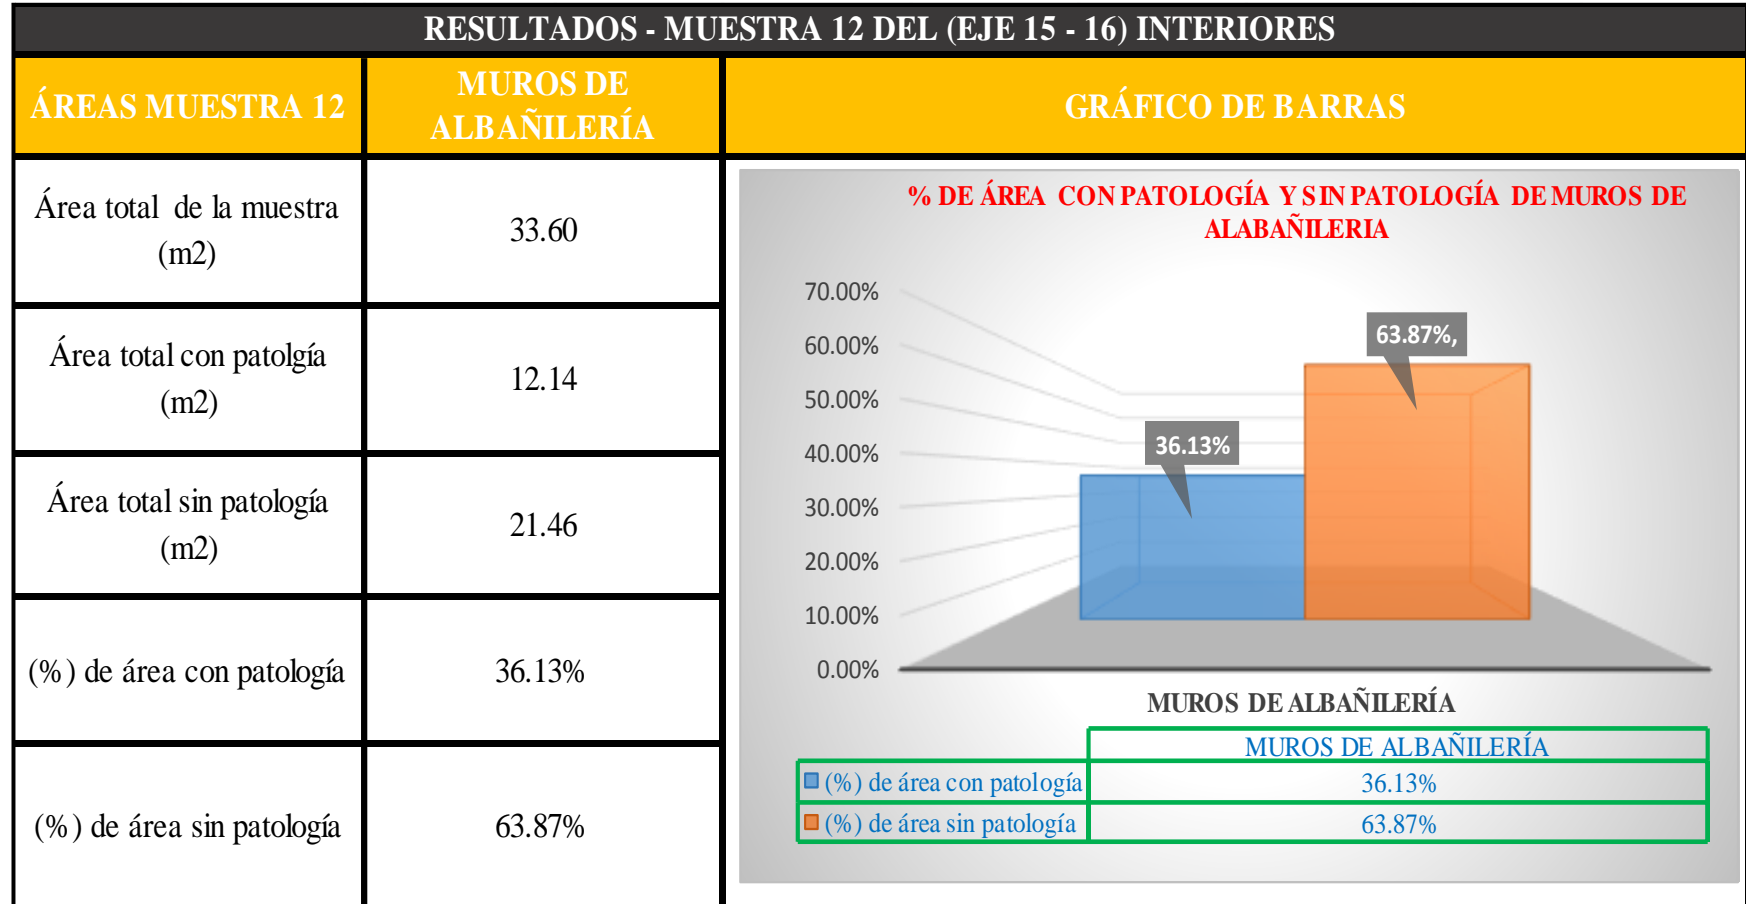
Gráfico 74. Porcentajes de área afectada y no afectada muestra 12 interiores

TIPOS DE PATOLOGÍA:				NIVEL DE SEVERIDAD		PLANO ELEVACIÓN FRONTAL: MUESTRA 12 DEL EJE (15 - 16)			
(1) EROSIÓN (2) FISURAS (3) GRIETAS (4) EFLORESCENCIAS (5) DISTORSIÓN (6) CORROSIÓN (7) FILTRACIÓN (8) PICADURAS				LEVE (L) MODERADO (M) SEVERA (S)					
						LONGITUD DE LA MUESTRA: 16.08 ML ÁREA: 33.60 M2			
TABLA DE ÁREAS DE PATOLOGÍAS EN MUROS INTERIORES						MUESTRA 12 DEL EJE (15 - 16)		Patologías Encontradas	Nivel de Severidad
Muestra 12	Área total del tramo (m2)	Área con patología (m2)	Área sin patología (m2)	(%) de área con patología	(%) de área sin patología	FOTOGRAFÍAS DE LOS MUROS CON PATOLOGÍAS			
tramo 45	8.40	3.27	5.13	38.93	61.07			1	M
tramo 46	8.40	2.80	5.60	33.33	66.67			1	M
tramo 47	8.40	3.27	5.13	38.93	61.07			1	M
tramo 48	8.40	2.80	5.60	33.33	66.67			1	M

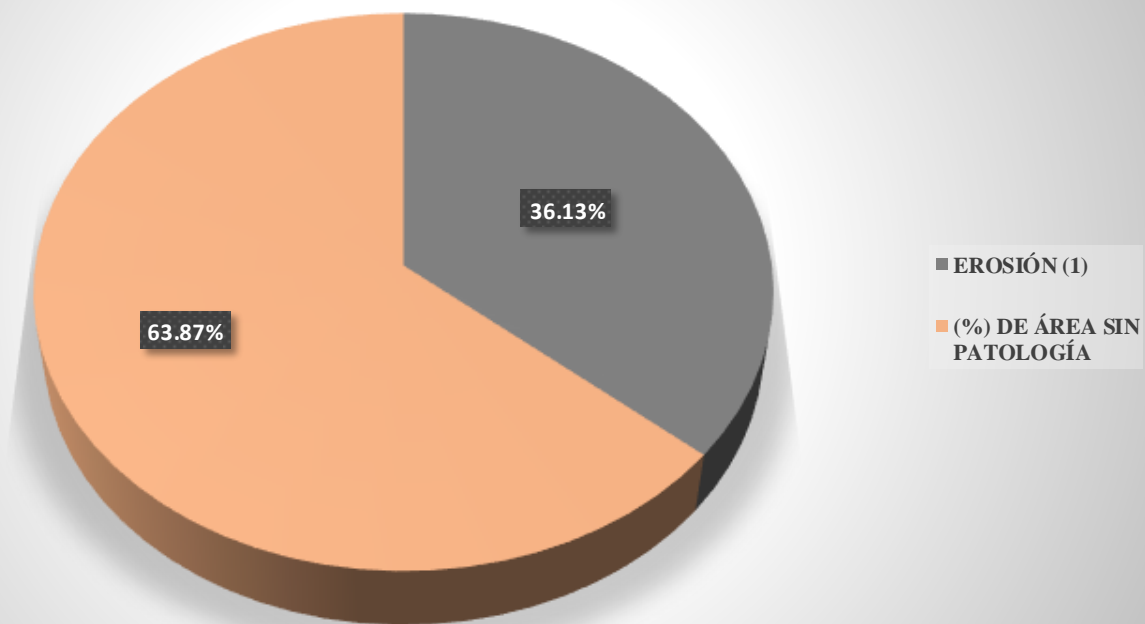
Gráfico 75. Porcentajes de patologías encontradas muestra 12 interiores

MUROS DE ALBAÑILERÍA - INTERIORES MUESTRA 12					
ÁREA TOTAL DE LA MUESTRA 12	TIPOS DE PATOLOGÍA	ÁREA CON PATOLOÍAS (M2)	(%) DE ÁREA CON PATOLOGÍA	ÁREA SIN PATOLOGÍA (M2)	(%) DE ÁREA SIN PATOLOGÍA
33.60	EROSION (1)	12.14	36.13%	21.46	63.87%

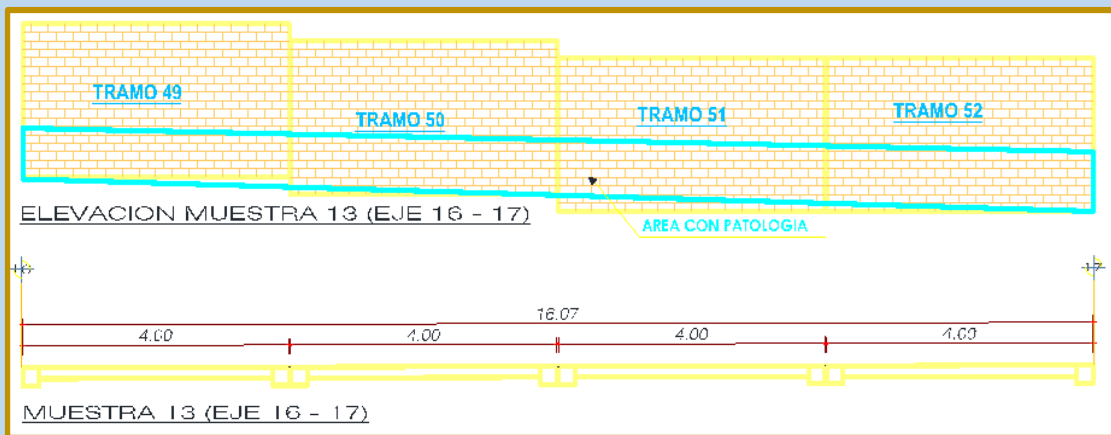
MUESTRA 13 - 4 TRAMOS EXTERIORES

EVALUACIÓN MUESTRA 13 : LONGITUD=16.07ML / AREA=33.60M2

TRAMO 49	TRAMO 50	TRAMO 51	TRAMO 52
AREA = 8.40	AREA = 8.40	AREA = 8.40	AREA = 8.40

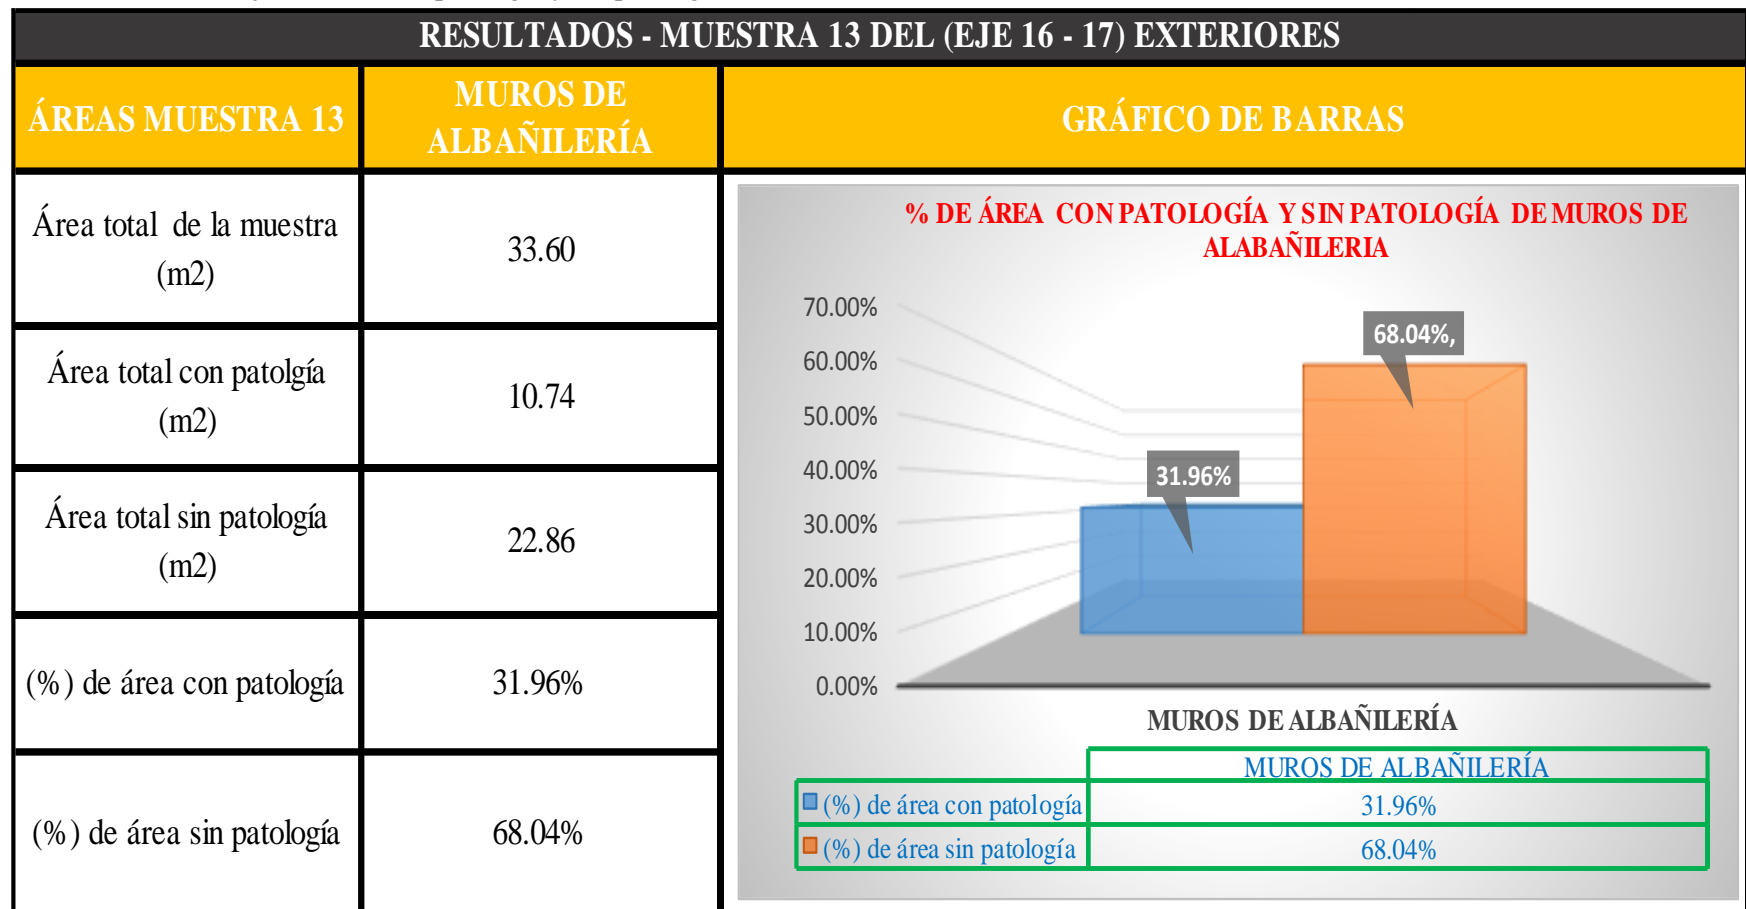
Gráfico 77. Porcentajes de área con patología y sin patología muestra 13 exteriores

TIPOS DE PATOLOGÍA:				NIVEL DE SEVERIDAD		PLANO ELEVACION FRONTAL: MUESTRA13 DEL EJE (16 - 17)			
(1) EROSIÓN (2) FISURAS (3) GRIETAS (4) EFLORESCENCIAS (5) DISTORSIÓN (6) CORROSIÓN (7) FILTRACIÓN (8) PICADURAS				LEVE (L) MODERADO (M) SEVERA (S)					
						LONGITUD DE LA MUESTRA: 16.07 ML		ÁREA: 33.60 M2	
TABLA DE ÁREAS DE PATOLOGÍAS EN MUROS EXTERIORES						MUESTRA DEL EJE(16 - 17)		Patologías Encontradas	Nivel de Severidad
Muestra 13	Área total del tramo (m2)	Área con patolgoía (m2)	Área sin patología (m2)	(%) de área con patología	(%) de área sin patolgoía	FOTOGRAFÍAS DE LOS MUROS CON PATOLOGÍAS			
Tramo 49	8.40	2.34	6.06	27.86	72.14			1 8	M
Tramo 50	8.40	2.80	5.60	33.33	66.67			1 8	M
Tramo 51	8.40	2.80	5.60	33.33	66.67			1	M
Tramo 52	8.40	2.80	5.60	33.33	66.67			1 8	M

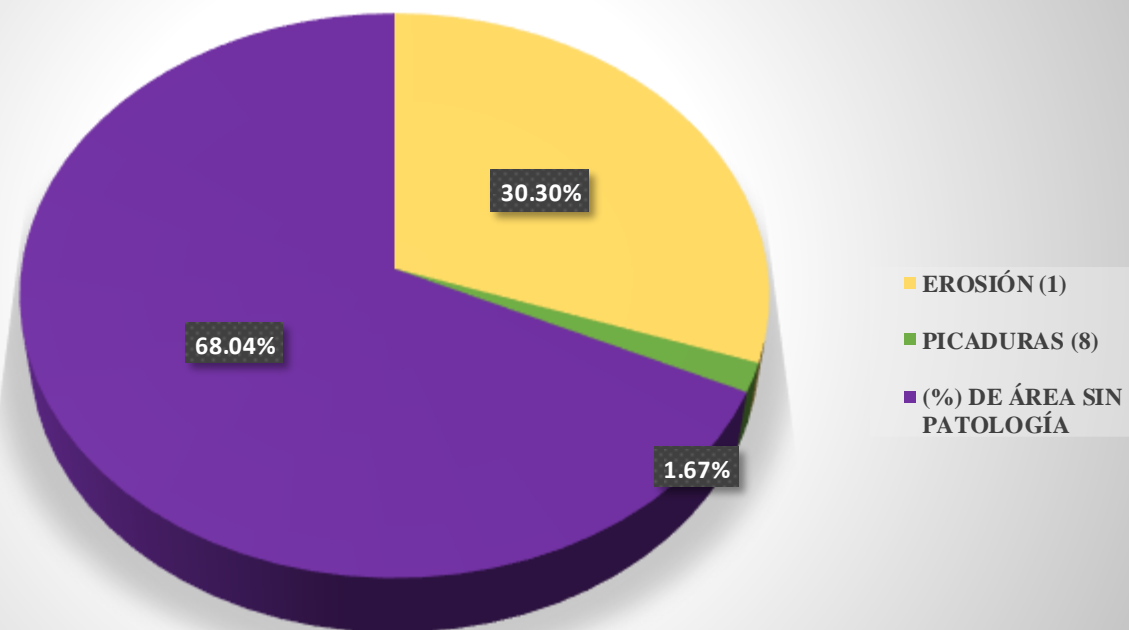
Gráfico 78. Porcentajes de patologías encontradas muestra 13 exteriores

MUROS DE ALBAÑILERÍA - EXTERIORES MUESTRA 13					
ÁREA TOTAL DE LA MUESTRA 13	TIPOS DE PATOLOGÍA	ÁREA CON PATOLOGÍAS (M ²)	(%) DE ÁREA CON PATOLOGÍA	ÁREA SIN PATOLOGÍA (M ²)	(%) DE ÁREA SIN PATOLOGÍA
33.60	EROSION (1)	10.18	30.30%	22.86	68.04%
	PICADURAS (8)	0.56	1.67%

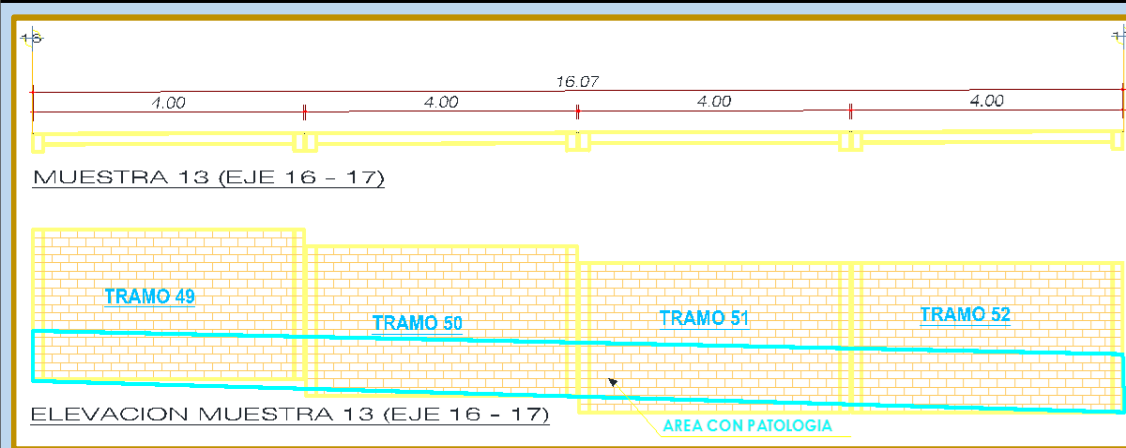
MUESTRA 13 - 4 TRAMOS INTERIORES

EVALUACIÓN MUESTRA 13 : LONGITUD=16.07ML / AREA=33.60M2

TRAMO 49	TRAMO 50	TRAMO 51	TRAMO 52
AREA = 8.40	AREA = 8.40	AREA = 8.40	AREA = 8.40

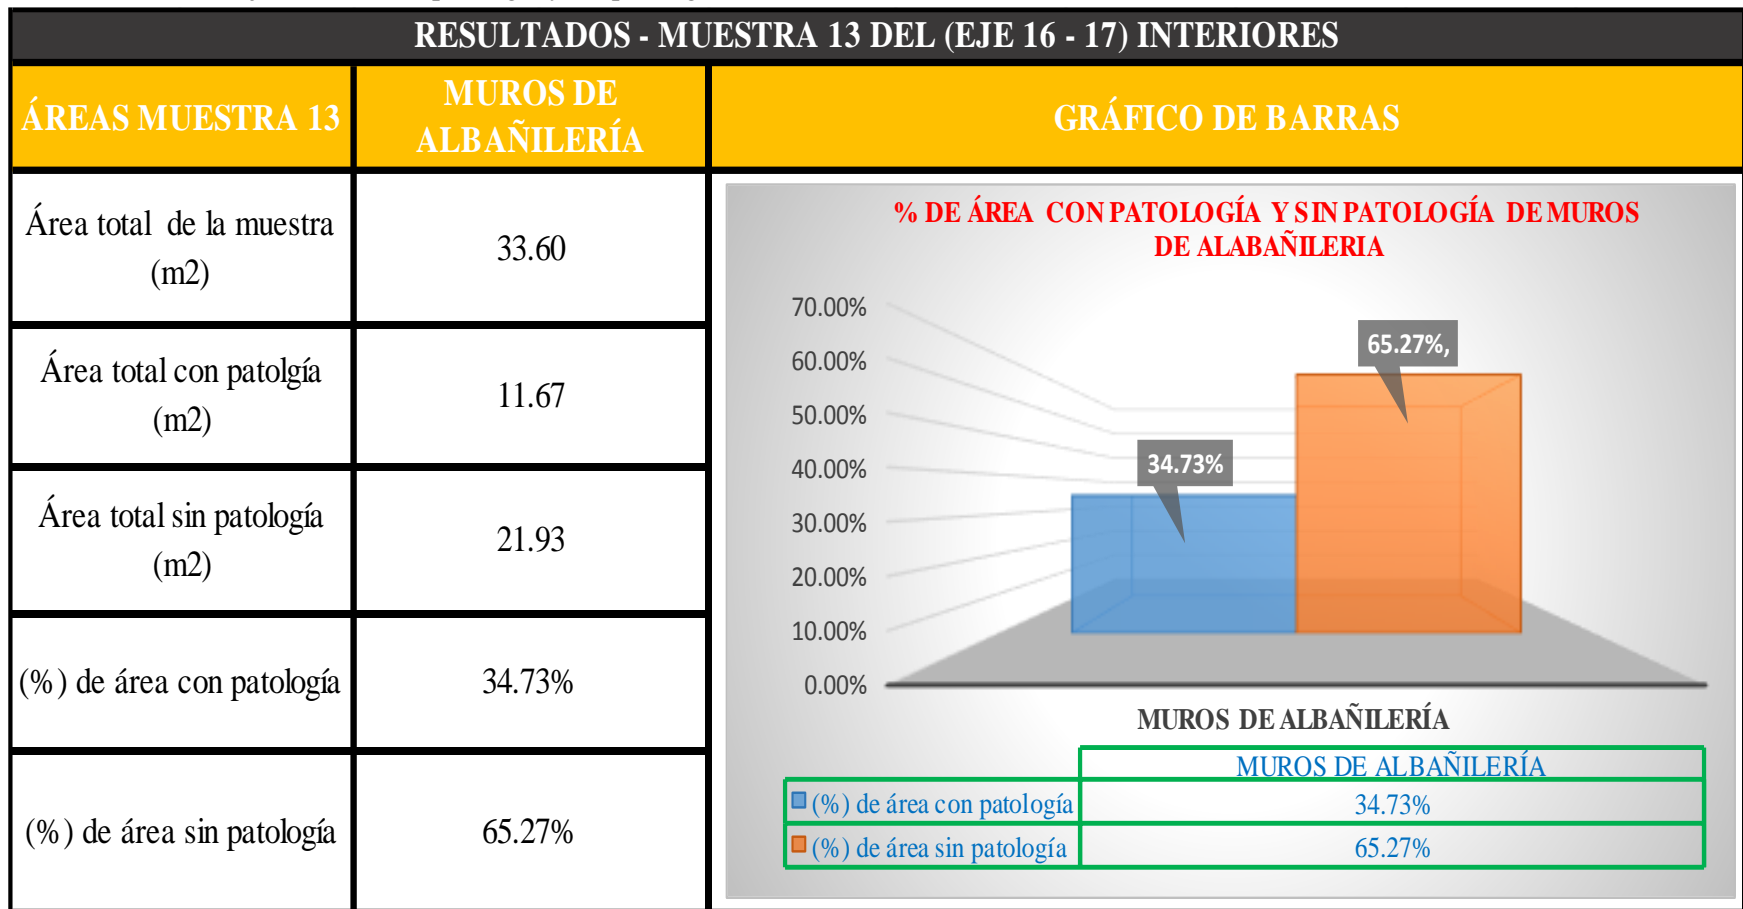
Gráfico 80. Porcentajes de área con patología y sin patología muestra 13 interiores

TABLA DE ÁREAS DE PATOLOGÍAS EN MUROS INTERIORES						MUESTRA 13 DEL EJE(16 - 17)		
Muestra 13	Área total del tramo (m2)	Área con patolgoía (m2)	Área sin patolgia (m2)	(%) de área con patología	(%) de área sin patolgoía	FOTOGRAFÍAS DE LOS MUROS CON PATOLOGÍAS	Patologías Encontradas	Nivel de Severidad
Tramo 49	8.40	2.80	5.60	33.33	66.67		1 2	M
Tramo 50	8.40	2.33	6.07	27.74	72.26		1 2	M
Tramo 51	8.40	3.27	5.13	38.93	61.07		1 2	M
Tramo 52	8.40	3.27	5.13	38.93	61.07		1 2	M

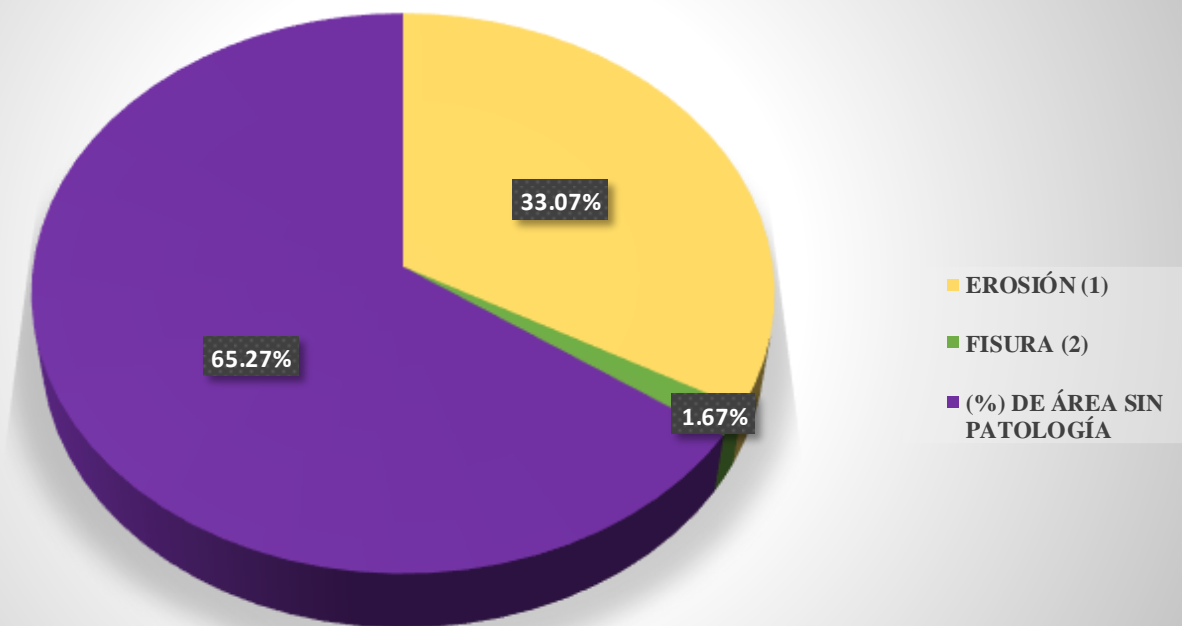
Gráfico 81. Porcentajes de patologías encontradas muestra 13 exteriores

MUROS DE ALBAÑILERÍA - INTERIORES MUESTRA 13					
ÁREA TOTAL DELA MUESTRA 13	TIPOS DE PATOLOGÍA	ÁREA CON PATOLOÍAS (M2)	(%) DE ÁREA CON PATOLOGÍA	ÁREA SIN PATOLOGÍA (M2)	(%) DE ÁREA SIN PATOLOGÍA
33.60	EROSION (1)	11.11	33.07%	21.93	65.27%
	FISURAS (2)	0.56	1.67%

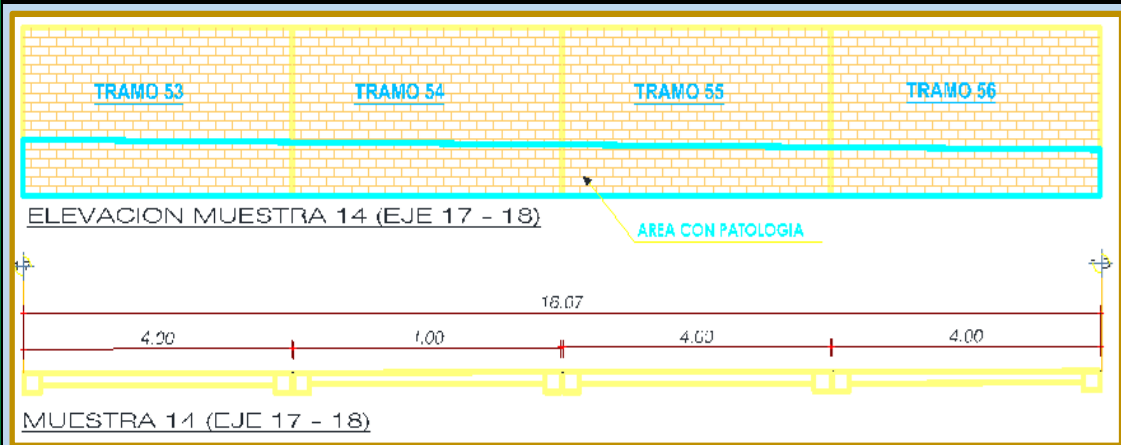
MUESTRA 14 - 4 TRAMOS EXTERIORES

EVALUACIÓN MUESTRA 14 : LONGITUD=16.07ML / AREA=33.60M2

TRAMO 53	TRAMO 54	TRAMO 55	TRAMO 56
AREA = 8.40	AREA = 8.40	AREA = 8.40	AREA = 8.40

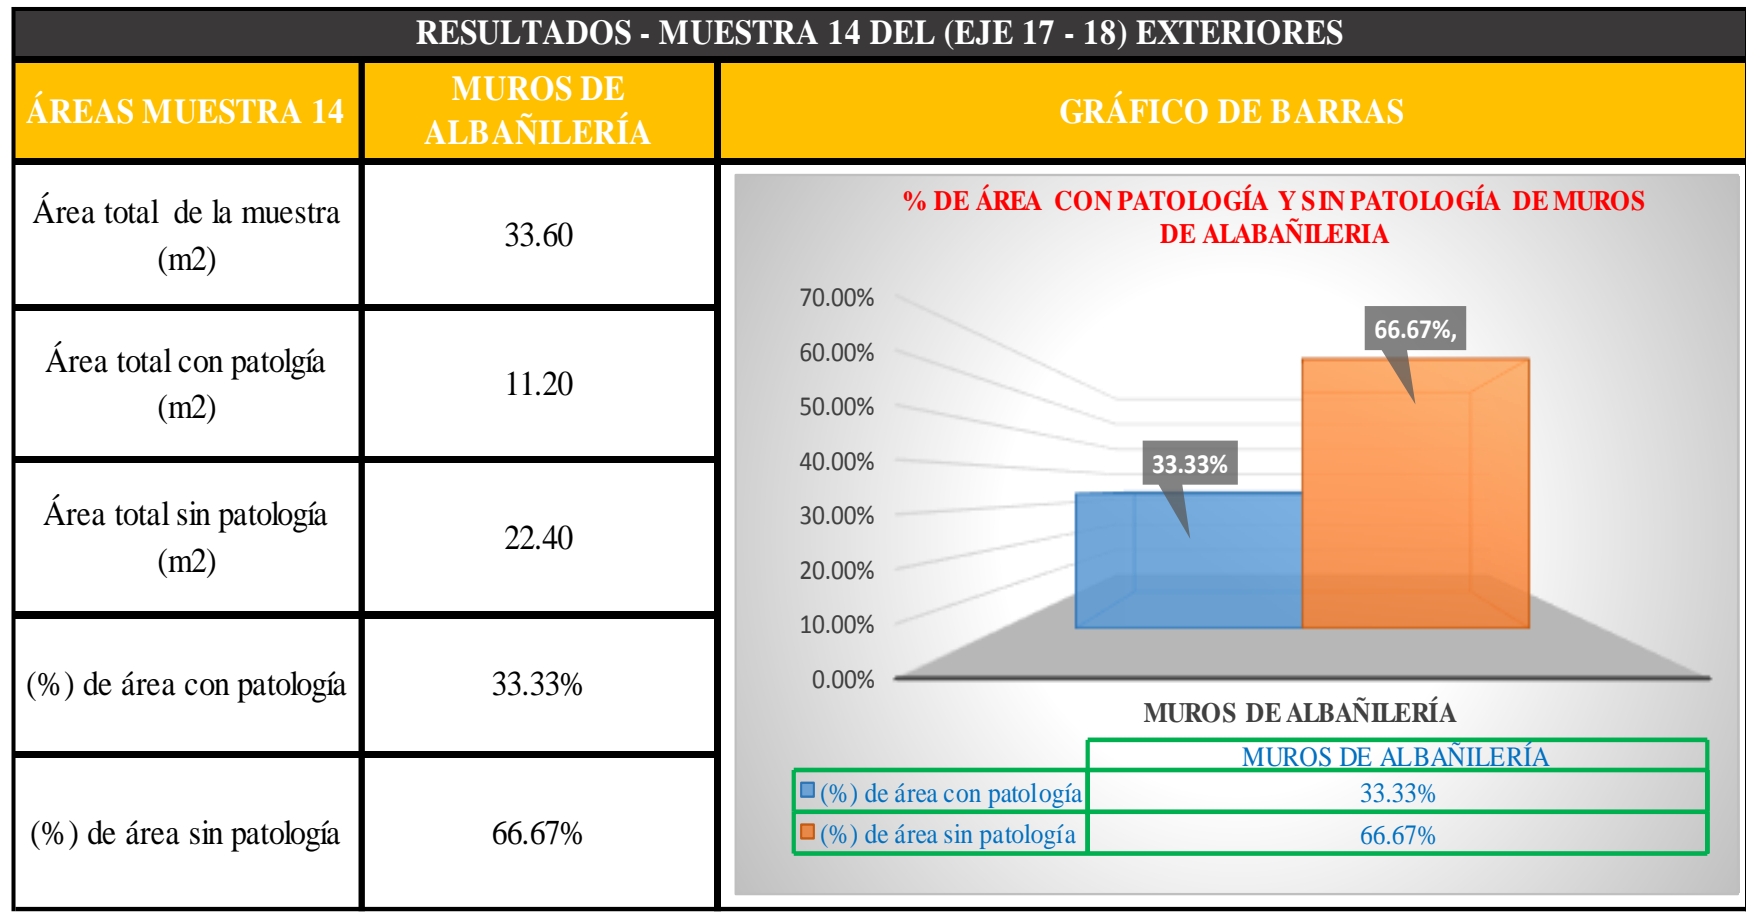
Gráfico 83. Porcentajes de área con patología y sin patología muestra 14 exteriores

(1) EROSIÓN (2) FISURAS (3) GRIETAS (4) EFLORESCENCIAS (5) DISTORSIÓN (6) CORROSIÓN (7) FILTRACIÓN (8) PICADURAS			LEVE (L) MODERADO (M) SEVERA (S)					
					LONGITUD DEL MUESTRA: 16.07 ML		ÁREA TOTAL DE LA MUESTRA: 33.60 M2	
TABLA DE AREAS DE PATOLOGÍAS EN MUROS EXTERIORES					MUESTRA 14 DEL EJE(17 - 18)		Patologías Encontradas	Nivel de Severidad
Muestra 14	Área total del tramo (m2)	Área con patología (m2)	Área sin patología (m2)	(%) de área con patología	(%) de área sin patología	FOTOGRAFÍAS DE LOS MUROS CON PATOLOGÍAS		
Tramo 53	8.40	2.80	5.60	33.33	66.67		1 2	M
Tramo 54	8.40	2.80	5.60	33.33	66.67		1 2	M
Tramo 55	8.40	2.80	5.60	33.33	66.67		1 2	M
Tramo 56	8.40	2.80	5.60	33.33	66.67		1 2	M

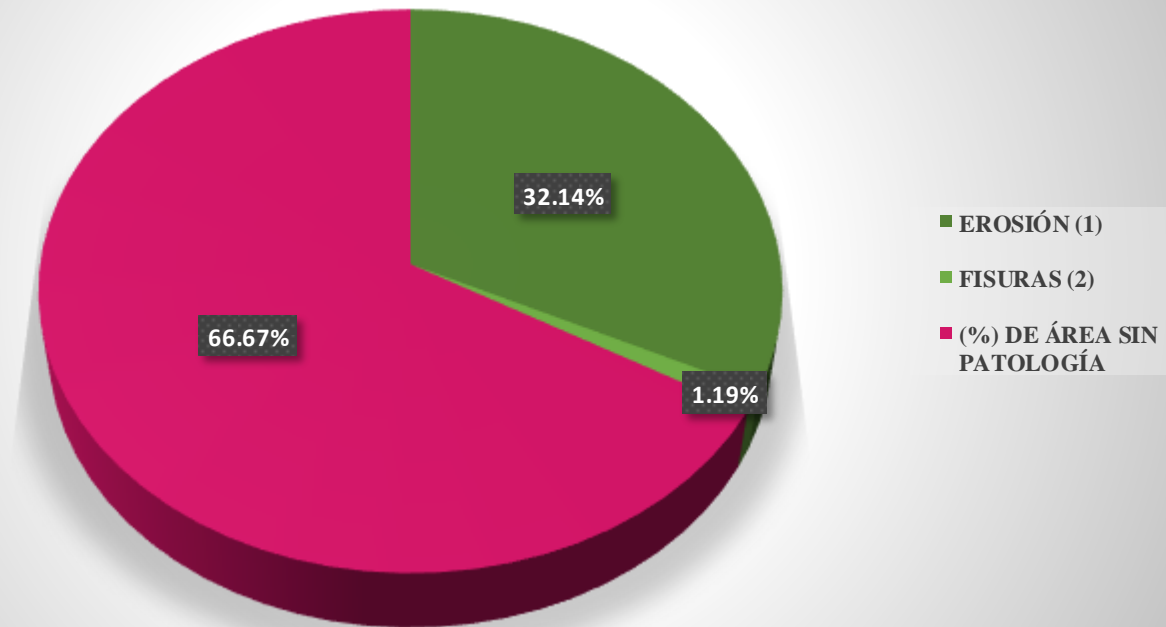
Gráfico 84. Porcentajes de patologías encontradas muestra 14 exteriores

MUROS DE ALBAÑILERÍA - EXTERIORES MUESTRA 14					
ÁREA TOTAL DE LA MUESTRA 14	TIPOS DE PATOLOGÍA	ÁREA CON PATOLOÍAS (M2)	(%) DE ÁREA CON PATOLOGÍA	ÁREA SIN PATOLOGÍA (M2)	(%) DE ÁREA SIN PATOLOGÍA
33.60	EROSION (1)	10.80	32.14%	22.40	66.67%
	FISURAS (2)	0.4	1.19%

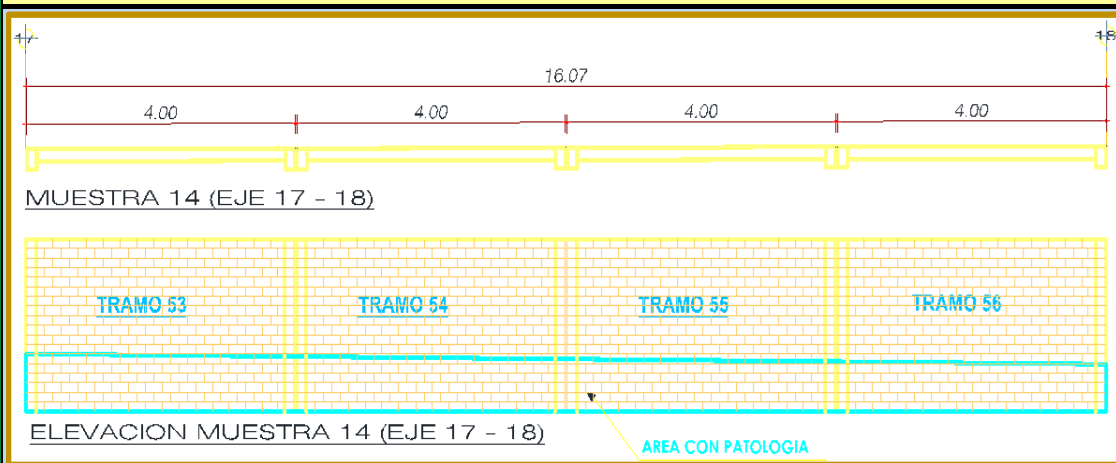
MUESTRA 14 - 4 TRAMOS INTERIORES

EVALUACIÓN MUESTRA 14 : LONGITUD=16.07ML / AREA=33.60M2

TRAMO 53	TRAMO 54	TRAMO 55	TRAMO 56
AREA = 8.40	AREA = 8.40	AREA = 8.40	AREA = 8.40

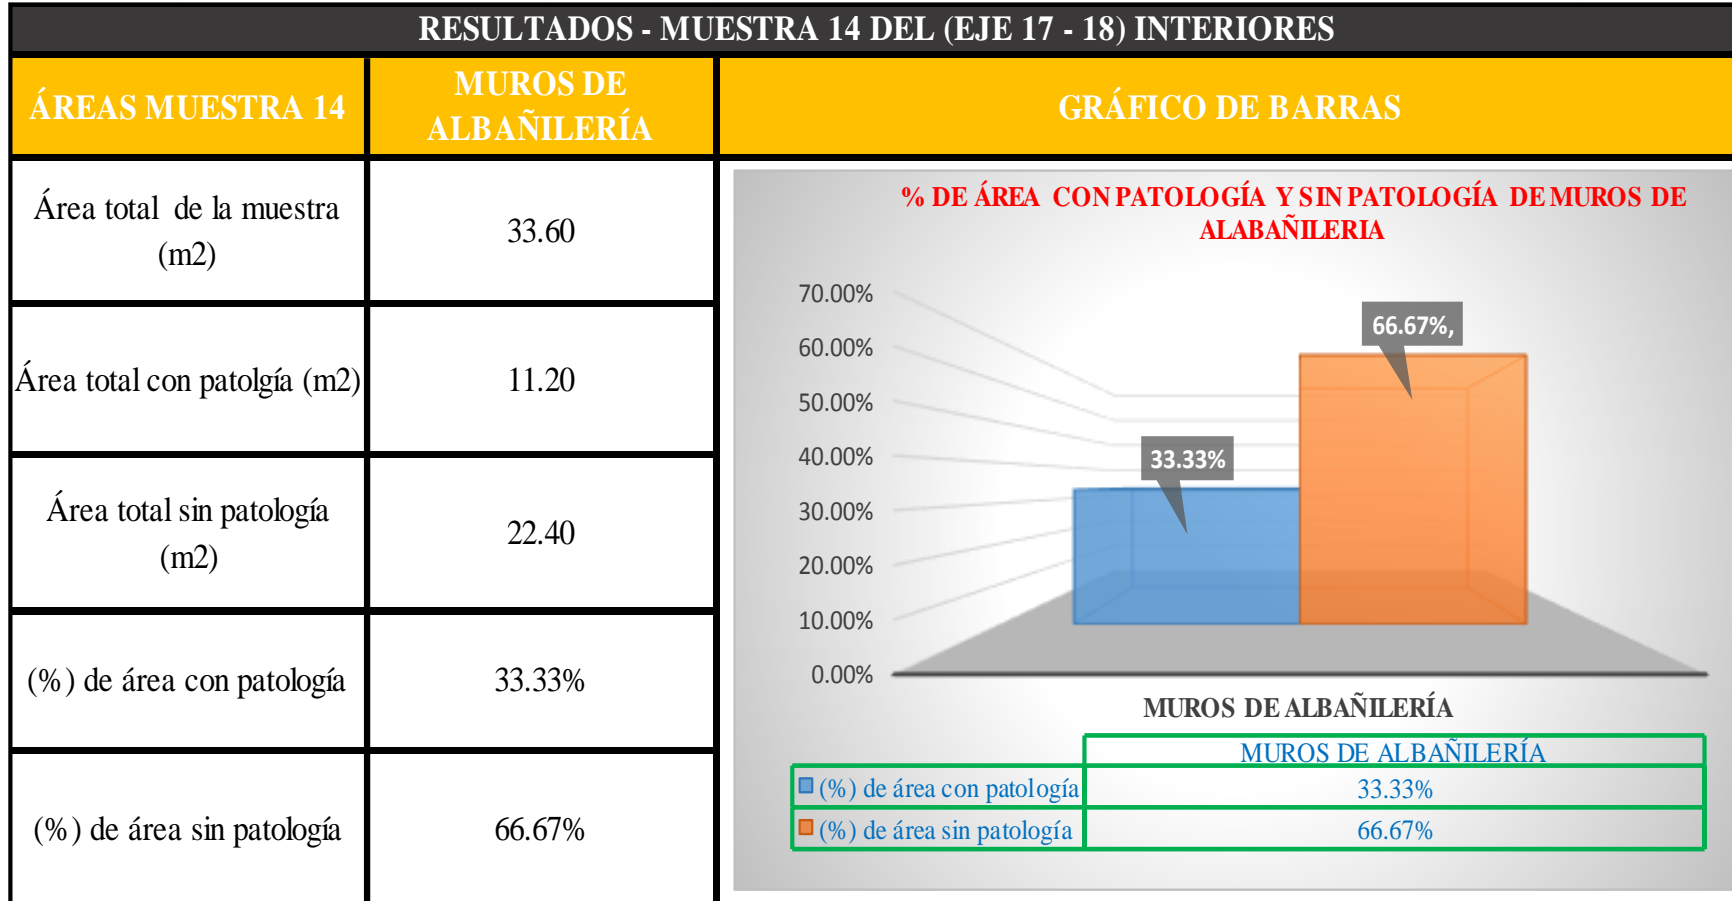
Gráfico 86. Porcentajes de área afectada y no afectada muestra 14 interiores

(1) EROSIÓN (2) FISURAS (3) GRIETAS (4) EFLORESCENCIAS (5) DISTORSIÓN (6) CORROSIÓN (7) FILTRACIÓN (8) PICADURAS			LEVE (L) MODERADO (M) SEVERA (S)					
					LONGITUD DE LA MUESTRA: 16.07 ML		ÁREA: 33.60 M2	
TABLA DE AREAS DE PATOLOGÍAS EN MUROS INTERIORES					MUESTRA 14 DEL EJE(17 - 18)		Patologías Encontradas	Nivel de Severidad
Muestra 14	Área total del tramo (m2)	Área con patología (m2)	Área sin patología (m2)	(%) de área con patología	(%) de área sin patología	FOTOGRAFÍAS DE LOS MUROS CON PATOLOGÍAS		
Tramo 53	8.40	2.33	6.07	27.74	72.26		1	M
Tramo 54	8.40	3.27	5.13	38.93	61.07		1	M
Tramo 55	8.40	2.80	5.60	33.33	66.67		1	M
Tramo 56	8.40	2.80	5.60	33.33	66.67		1	M

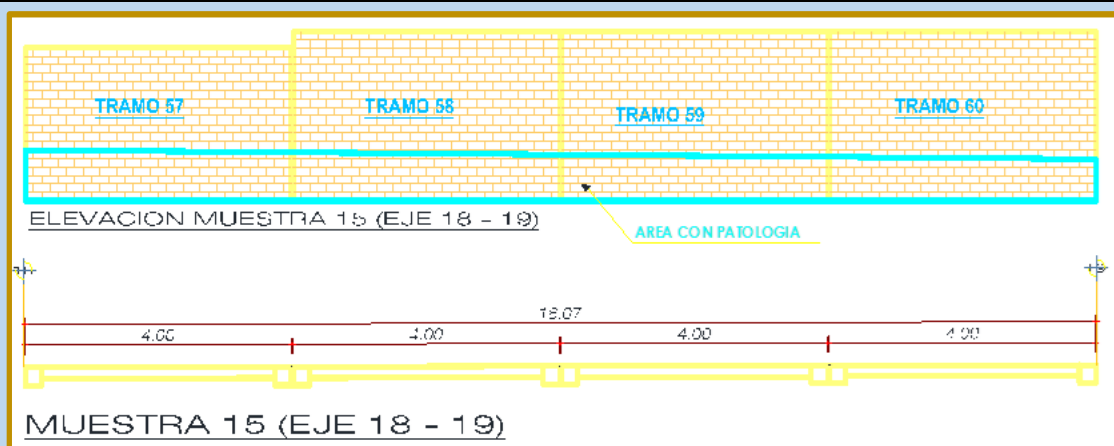
MUESTRA 15 - 4 TRAMOS EXTERIORES

EVALUACIÓN MUESTRA 15 : LONGITUD=16.07ML / AREA=36.36M²

TRAMO 57	TRAMO 58	TRAMO 59	TRAMO 60
AREA = 8.40	AREA = 8.40	AREA = 8.40	AREA = 8.40

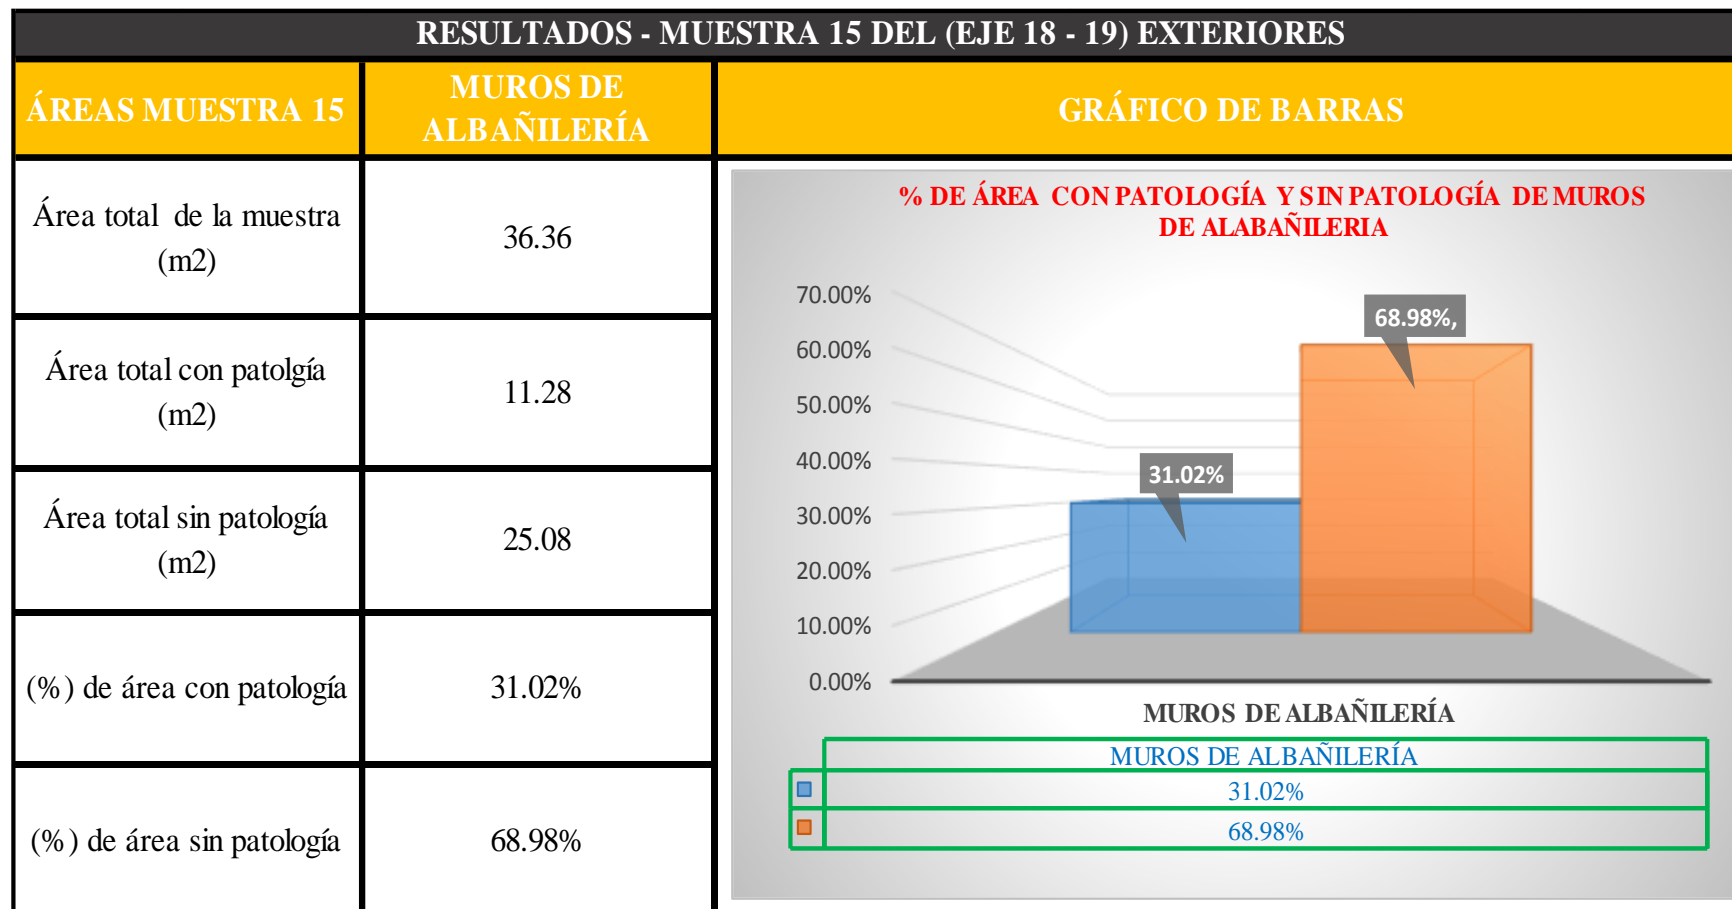
Gráfico 89. Porcentajes de área con patología y sin patología muestra 15 exteriores

(1) EROSIÓN (2) FISURAS (3) GRIETAS (4) EFLORESCENCIAS (5) DISTORSIÓN (6) CORROSIÓN (7) FILTRACIÓN (8) PICADURAS			LEVE (L) MODERADO (M) SEVERA (S)					
					LONGITUD DE LA MUESTRA: 16.07 ML		ÁREA DE LA MUESTRA: 36.36 M2	
TABLA DE ÁREAS DE PATOLOGÍAS EN MUROS EXTERIORES					MUESTRA 15 DEL EJE(18 - 19)		Patologías Encontradas	Nivel de Severidad
Muestra 15	Área total del tramo (m2)	Área con patología (m2)	Área sin patología (m2)	(%) de área con patología	(%) de área sin patología	FOTOGRAFÍAS DE LOS MUROS CON PATOLOGÍAS		
Tramo 57	8.40	3.30	5.10	39.29	60.71		1 2	M
Tramo 58	9.32	3.30	6.02	35.41	64.59		1 2	M
Tramo 59	9.32	2.34	6.98	25.11	74.89		1 2	M
Tramo 60	9.32	2.34	6.98	25.11	74.89		1 2	M

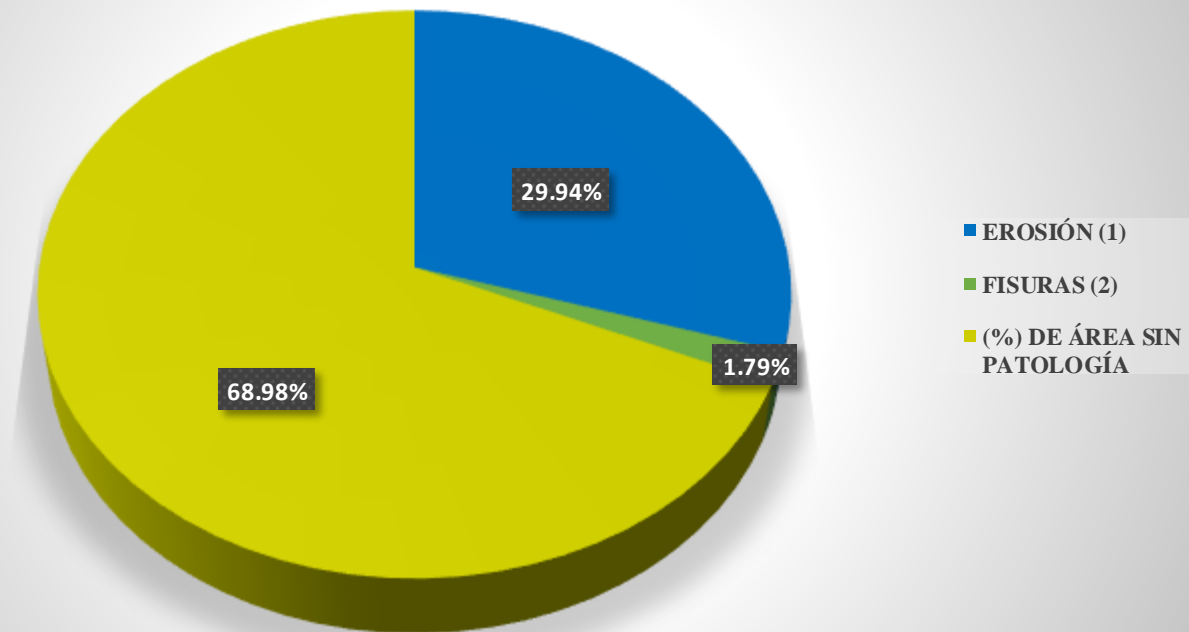
Gráfico 90. Porcentajes de patologías encontradas muestra 15 exteriores

MUROS DE ALBAÑILERÍA - EXTERIORES MUESTRA 15					
ÁREA TOTAL DE LA MUESTRA 15	TIPOS DE PATOLOGÍA	ÁREA CON PATOLOÍAS (M2)	(%) DE ÁREA CON PATOLOGÍA	ÁREA SIN PATOLOGÍA (M2)	(%) DE ÁREA SIN PATOLOGÍA
36.36	EROSION (1)	10.63	29.24%	25.08	68.98%
	FISURAS (2)	0.65	1.79%

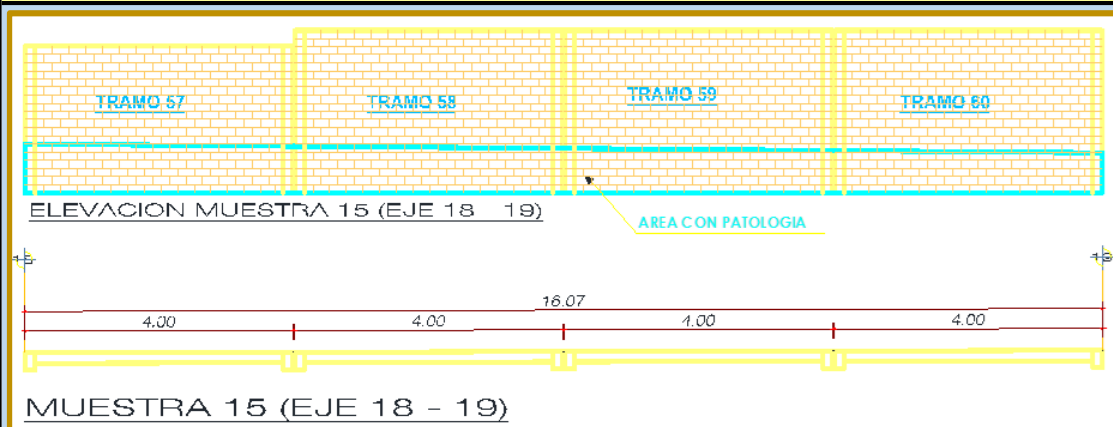
MUESTRA 15 - 4 TRAMOS INTERIORES

EVALUACIÓN MUESTRA 15 : LONGITUD=16.07ML / AREA=36.36M²

TRAMO 57	TRAMO 58	TRAMO 59	TRAMO 60
AREA = 8.40	AREA = 9.32	AREA = 9.32	AREA = 9.32

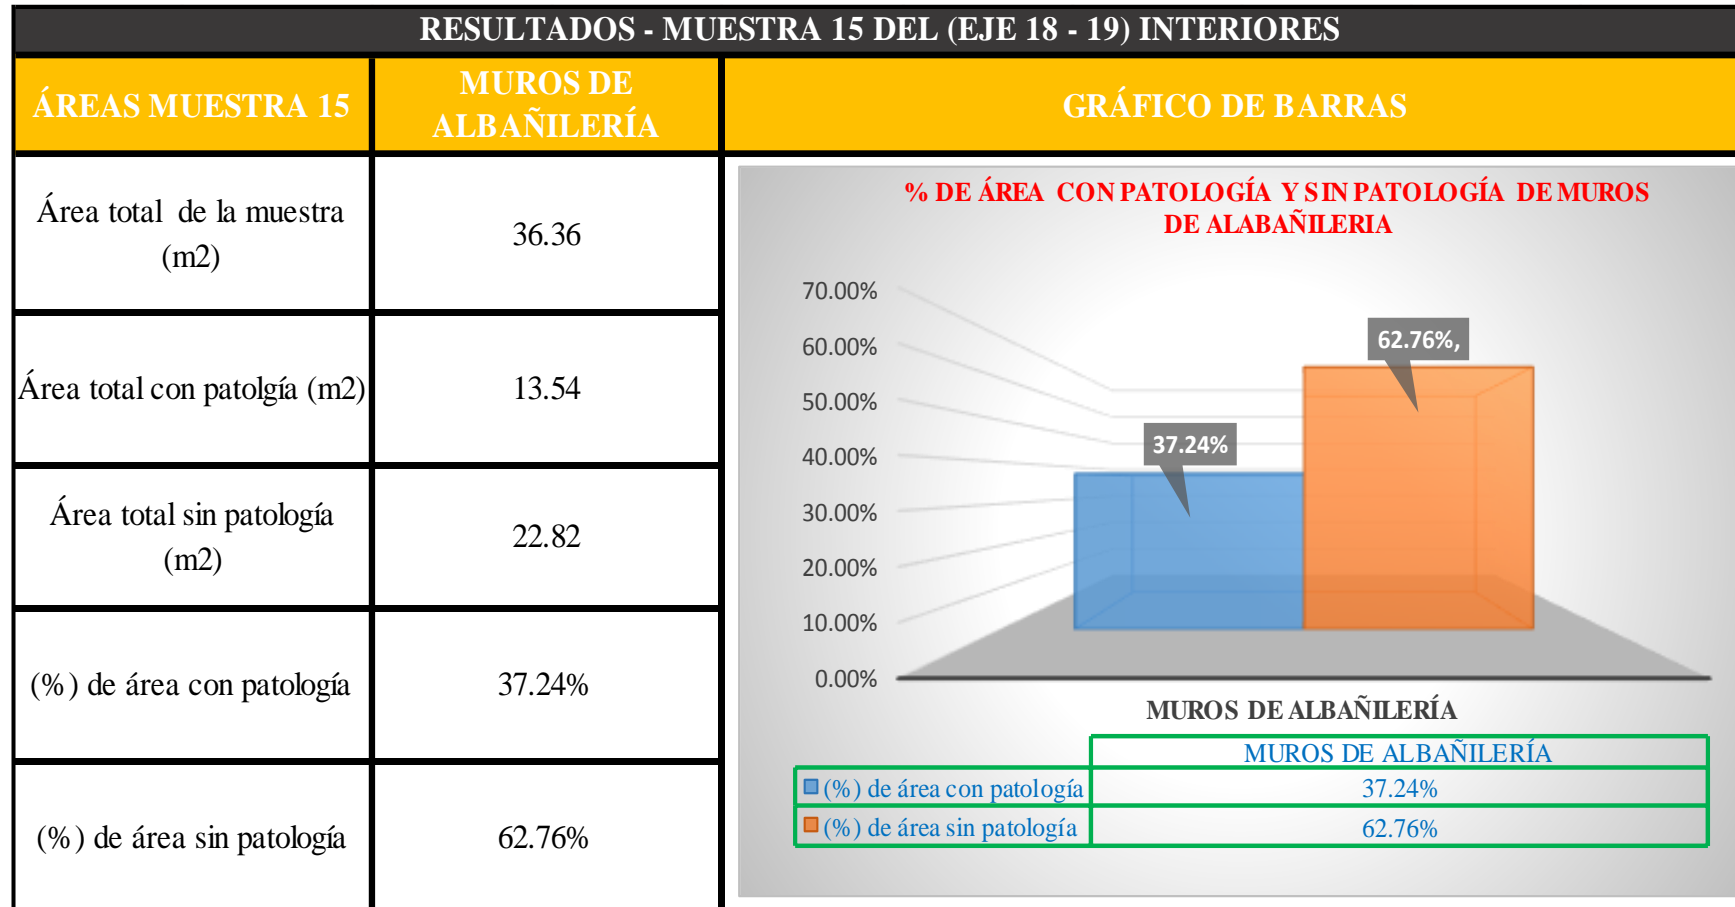
Gráfico 92. Porcentajes de área con patología y sin patología muestra 15 interiores

TIPOS DE PATOLOGÍA:				NIVEL DE SEVERIDAD		PLANO ELEVACIÓN FRONTAL: MUESTRA 15 DEL EJE (18 - 19)			
(1) EROSIÓN (2) FISURAS (3) GRIETAS (4) EFLORESCENCIAS (5) DISTORSIÓN (6) CORROSIÓN (7) FILTRACIÓN (8) PICADURAS				LEVE (L) MODERADO (M) SEVERA (S)					
						LONGITUD DE LA MUESTRA: 16.07 ML		ÁREA DE LA MUESTRA: 36.36 M2	
TABLA DE ÁREAS DE PATOLOGÍAS EN MUROS INTERIORES						MUESTRA 15 DEL EJE(18 - 19)		Patologías Encontradas	Nivel de Severidad
Muestra 15	Área total del tramo (m2)	Área con patología (m2)	Área sin patología (m2)	(%) de área con patología	(%) de área sin patología	FOTOGRAFÍAS DE LOS MUROS CON PATOLOGÍAS			
Tramo 57	8.40	3.27	5.13	38.93	61.07			1	M
Tramo 58	9.32	3.27	6.05	35.09	64.91			1	M
Tramo 59	9.32	3.73	5.59	40.02	59.98			1	M
Tramo 60	9.32	3.27	6.05	35.09	64.91			1	M

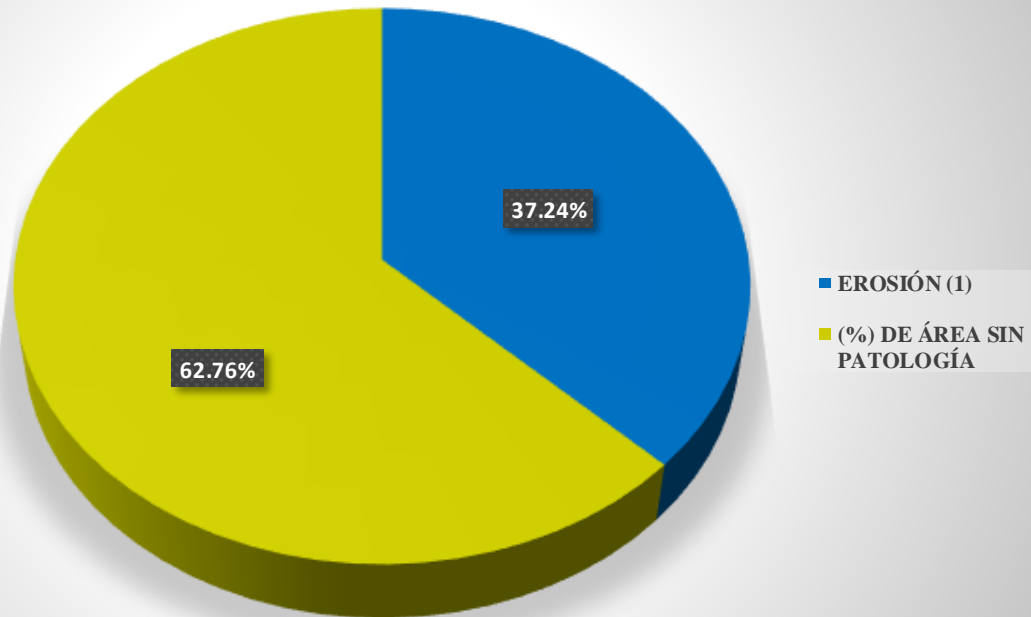
Gráfico 93. Porcentajes de patologías encontradas muestra 15 interiores

MUROS DE ALBAÑILERÍA - INTERIORES MUESTRA 15					
ÁREA TOTAL DE LA MUESTRA 15	TIPOS DE PATOLOGÍA	ÁREA CON PATOLOÍAS (M2)	(%) DE ÁREA CON PATOLOGÍA	ÁREA SIN PATOLOGÍA (M2)	(%) DE ÁREA SIN PATOLOGÍA
36.36	EROSION (1)	13.54	37.24%	22.82	62.76%
