UNIVERSIDAD CATÓLICA LOS ÁNGELES
CHIMBOTE

FACULTAD DE INGENIERÍA
ESCUELA PROFESIONAL DE INGENIERÍA
CIVIL

DETERMINACIÓN Y EVALUACIÓN DE LAS
PATOLOGÍAS DEL CONCRETO EN LOS MUROS DE
ALBAÑILERÍA DEL CERCO PERIMÉTRICO DE LA
INSTITUCIÓN EDUCATIVA AMANDA MIASTA
GUTIÉRREZ, DEL CENTRO POBLADO SAN JACINTO,
DISTRITO DE NEPEÑA, PROVINCIA DEL SANTA,
REGIÓN ÁNCASH, MARZO – 2016

TESIS PARA OPTAR EL TÍTULO PROFESIONAL DE
INGENIERO CIVIL

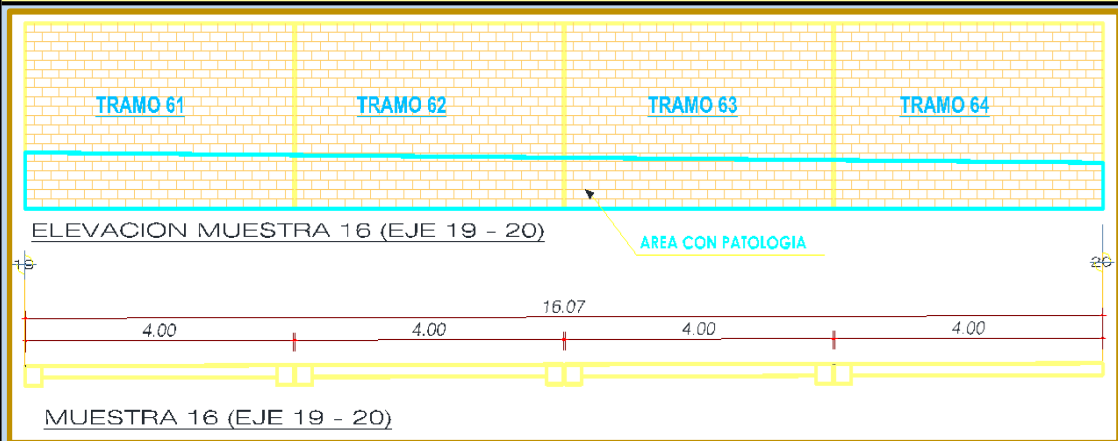
MUESTRA 16 - 4 TRAMOS EXTERIORES

EVALUACIÓN MUESTRA 16 : LONGITUD=16.07ML / AREA=37.28M2

TRAMO 61	TRAMO 62	TRAMO 63	TRAMO 64
AREA = 9.32	AREA = 9.32	AREA = 9.32	AREA = 9.32

TIPOS DE PATOLOGÍA:	NIVEL DE SEVERIDAD	PLANO ELEVACION FRONTAL: MUESTRA 16 DEL EJE (19 - 20)
(1) EROSIÓN (2) FISURAS (3) GRIETAS (4) EFLORESCENCIAS (5) DISTORSIÓN (6) CORROSIÓN (7) FILTRACIÓN (8) PICADURAS	LEVE (L) MODERADO (M) SEVERA (S)	
		LONGITUD DE LA MUESTRA: 16.07 ML ÁREA DE LA MUESTRA: 37.28 M2

TABLA DE AREAS DE PATOLOGÍAS EN MUROS EXTERIORES						MUESTRA 16 DEL EJE(19 - 20)		
Muestra 16	Área total del tramo(m2)	Área con patolgóia (m2)	Área sin patolgía (m2)	(%) de área con patología	(%) de área sin patolgóia	FOTOGRAFÍAS DE LOS MUROS CON PATOLOGÍAS	Patologías Encontradas	Nivel de Severidad
Tramo 61	9.32	2.80	6.52	30.04	69.96		1 2	M
Tramo 62	9.32	2.80	6.52	30.04	69.96		1 2	M
Tramo 63	9.32	2.34	6.98	25.11	74.89		1 2	M
Tramo 64	9.32	2.34	6.98	25.11	74.89		1 2	M

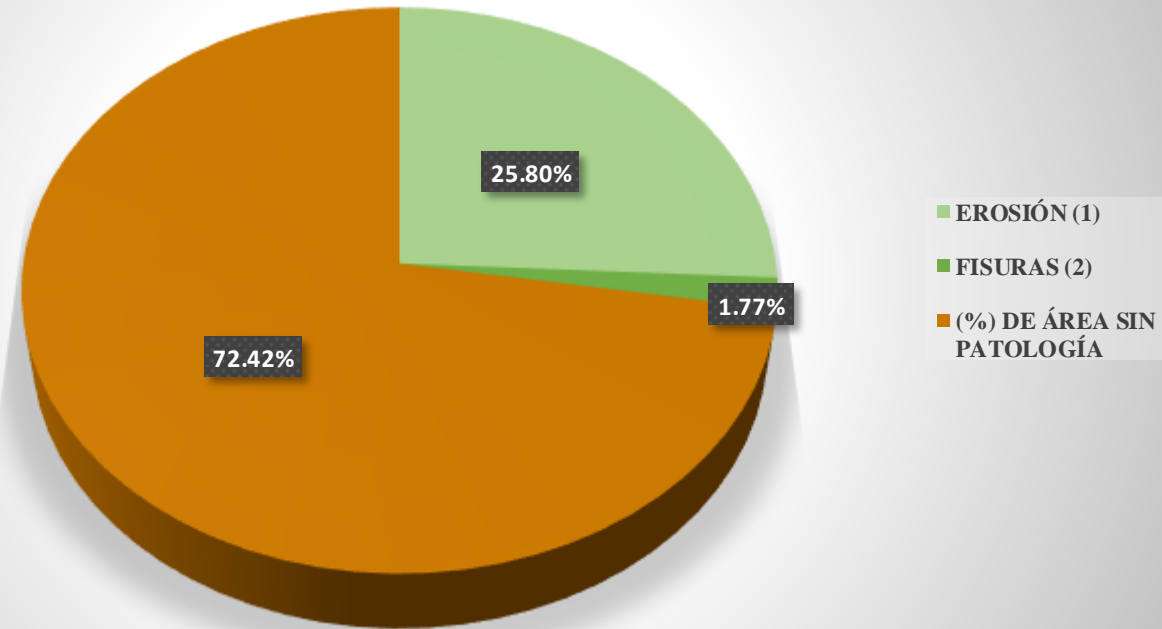
Gráfico 96. Porcentajes de patologías encontradas muestra 16 exteriores

MUROS DE ALBAÑILERÍA - EXTERIORES MUESTRA 16					
ÁREA TOTAL DE LA MUESTRA 16	TIPOS DE PATOLOGÍA	ÁREA CON PATOLOÍAS (M2)	(%) DE ÁREA CON PATOLOGÍA	ÁREA SIN PATOLOGÍA (M2)	(%) DE ÁREA SIN PATOLOGÍA
37.28	EROSION (1)	9.62	25.80%	27.00	72.42%
	FISURAS (2)	0.66	1.77%

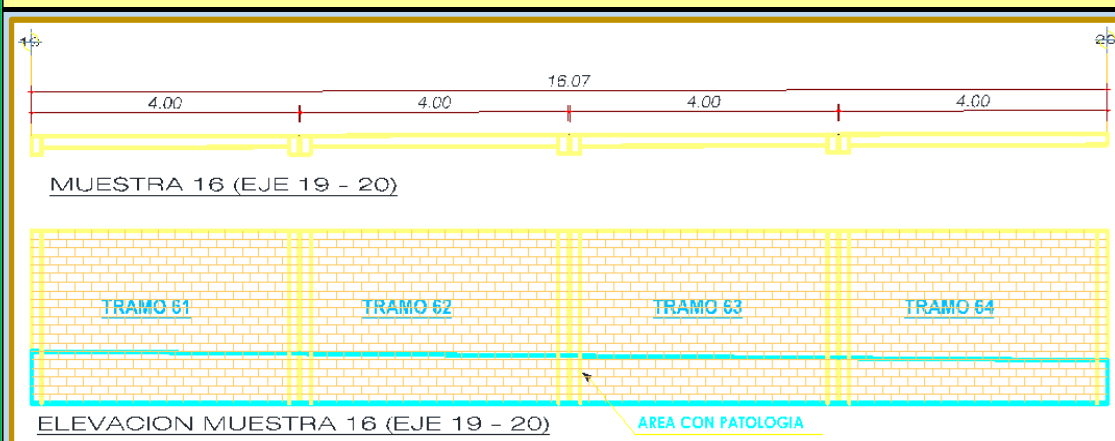
MUESTRA 16 - 4 TRAMOS INTERIORES

EVALUACIÓN MUESTRA 16 : LONGITUD=16.07ML / AREA=37.28M²

TRAMO 61	TRAMO 62	TRAMO 63	TRAMO 64
AREA = 9.32	AREA = 9.32	AREA = 9.32	AREA = 9.32

(1) EROSIÓN (2) FISURAS (3) GRIETAS (4) EFLORESCENCIAS (5) DISTORSIÓN (6) CORROSIÓN (7) FILTRACIÓN (8) PICADURAS			LEVE (L) MODERADO (M) SEVERA (S)						
									LONGITUD DE LA MUESTRA: 16.07 ML
TABLA DE AREAS DE PATOLOGÍAS EN MUROS INTERIORES						MUESTRA 16 DEL EJE(19 - 20)		Patologías Encontradas	Nivel de Severidad
Muestra 16	Área total del tramo (m2)	Área con patología (m2)	Área sin patología (m2)	(%) de área con patología	(%) de área sin patología	FOTOGRAFÍAS DE LOS MUROS CON PATOLOGÍAS			
Tramo 61	9.32	2.80	6.52	30.04	69.96			1	M
Tramo 62	9.32	2.80	6.52	30.04	69.96			1	M
Tramo 63	9.32	2.80	6.52	30.04	69.96			1	M
Tramo 64	9.32	2.80	6.52	30.04	69.96			1	M

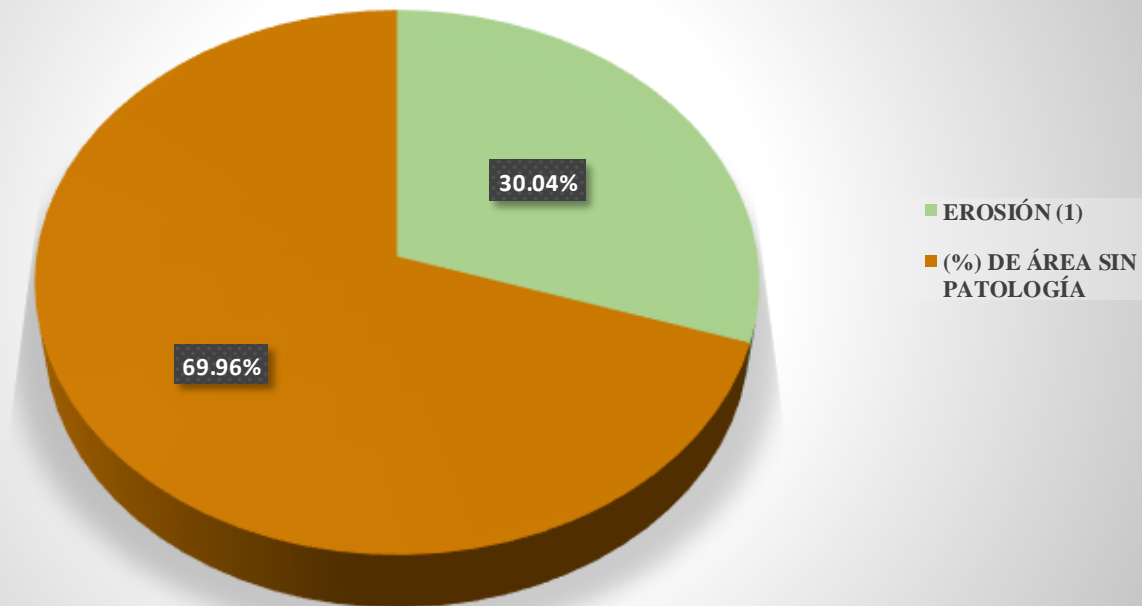
Gráfico 99. Porcentajes de patologías encontradas muestra 16 interiores

MUROS DE ALBAÑILERÍA - INTERIORES MUESTRA 16					
ÁREA TOTAL DE LA MUESTRA 16	TIPOS DE PATOLOGÍA	ÁREA CON PATOLOGÍAS (M2)	(%) DE ÁREA CON PATOLOGÍA	ÁREA SIN PATOLOGÍA (M2)	(%) DE ÁREA SIN PATOLOGÍA
37.28	EROSION (1)	11.20	30.04%	26.08	69.96%

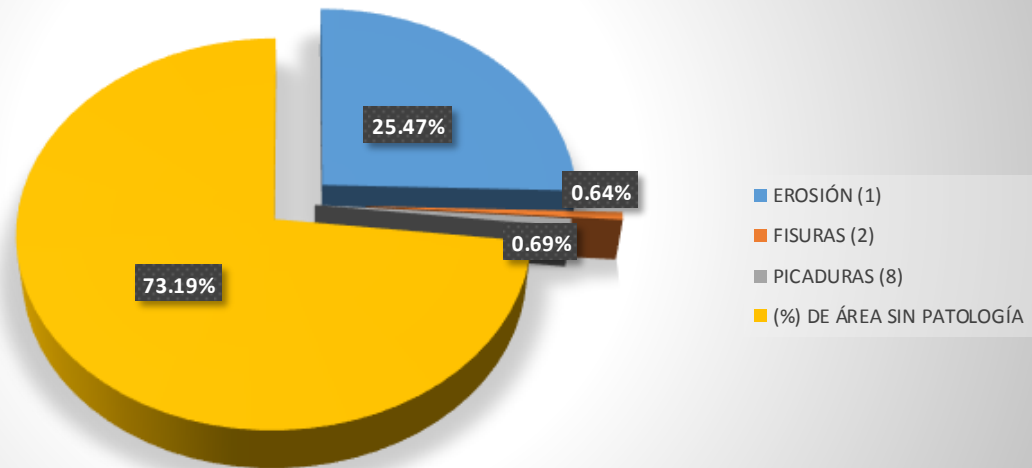
Gráfico 103. Resumen de porcentajes de patologías encontradas de la muestra 01 hasta la muestra 16 exteriores

MUROS DE ALBAÑILERÍA - MUESTRA 01 A LA MUESTRA 16					
ÁREA TOTAL DE LAS 16 MUESTRAS	TIPOS DE PATOLOGÍA	ÁREA CON PATOLOÍAS (M2)	(%) DE ÁREA CON PATOLOGÍA	ÁREA SIN PATOLOGÍA (M2)	(%) DE ÁREA SIN PATOLOGÍA
531.30	EROSION (1)	135.34	25.47%	388.88	73.19%
	FISURAS (2)	3.42	0.64%		
	PICADURAS (8)	3.66	0.69%

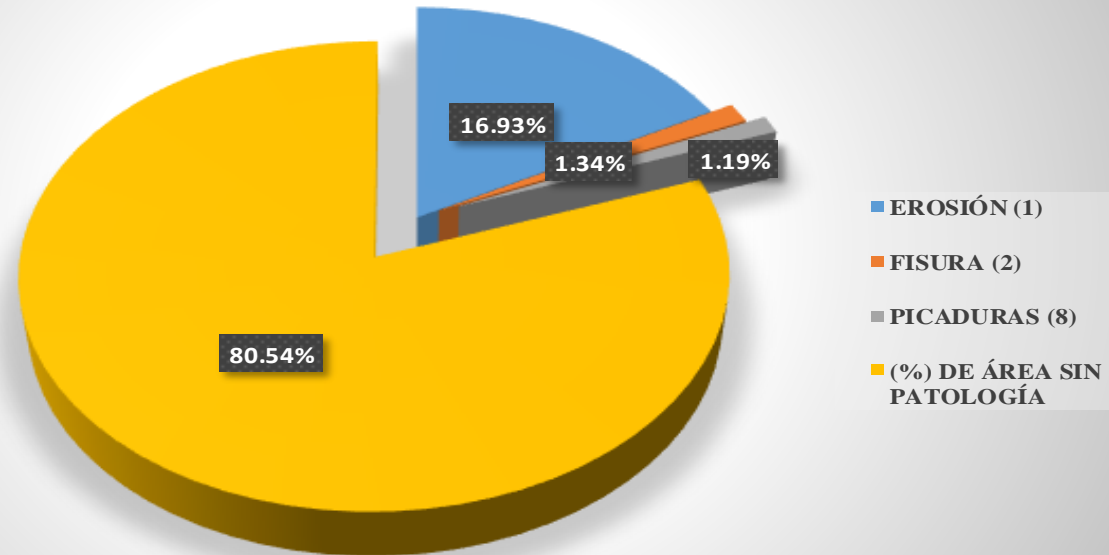
Gráfico 107. Resumen de porcentajes de patologías encontradas de la muestra 01 hasta la muestra 16 interiores

MUROS DE ALBAÑILERÍA - MUESTRA 01 HASTA LA MUESTRA 16					
ÁREA TOTAL DE LAS 16 MUESTRAS	TIPOS DE PATOLOGÍA	ÁREA CON PATOLOÍAS (M2)	(%) DE ÁREA CON PATOLOGÍA	ÁREA SIN PATOLOGÍA (M2)	(%) DE ÁREA SIN PATOLOGÍA
531.30	EROSION (1)	140.10	26.37%	384.14	72.30%
	FISURAS (2)	2.97	0.56%		
	PICADURAS (8)	4.09	0.77%

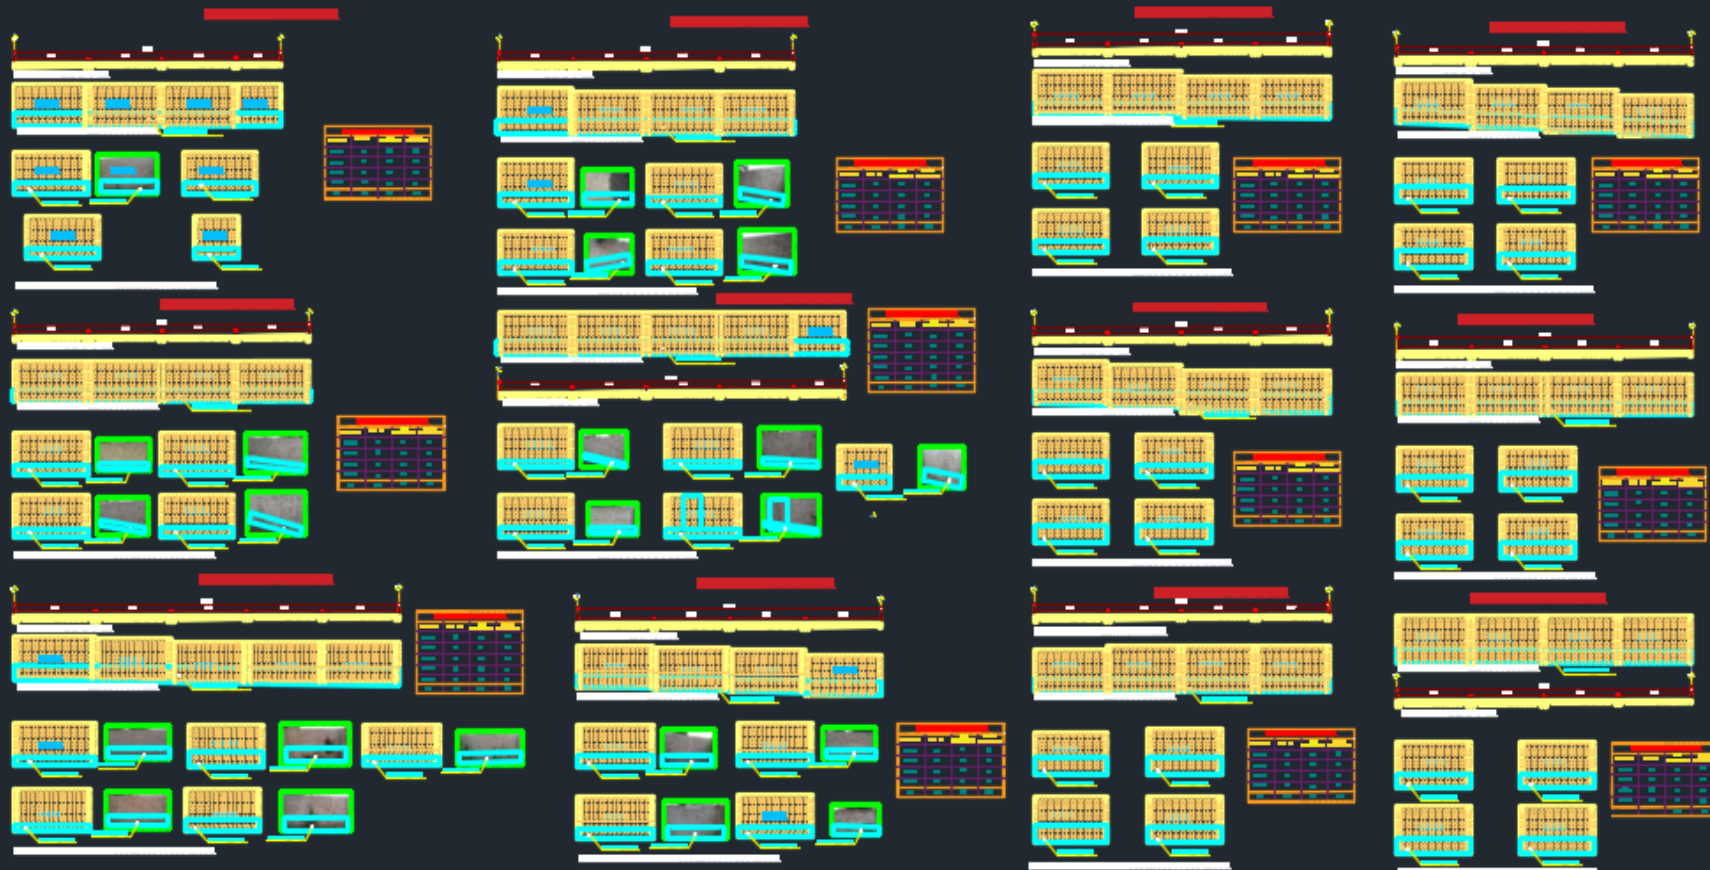
EP-04

LEVANTACIÓN LATERAL INSTITUCIÓN EDUCATIVA
