**DIAGNÓSTICO DEL SISTEMA DE ABASTECIMIENTO
DE AGUA POTABLE EN EL CENTRO POBLADO LA
PILETA, DISTRITO JULCÁN, PROVINCIA JULCÁN,
DEPARTAMENTO LA LIBERTAD –
2017.**

**TRABAJO DE INVESTIGACIÓN PARA OPTAR EL
GRADO ACADÉMICO DE BACHILLER EN
INGENIERÍA CIVIL**

**AUTOR:
MARTINEZ JESUS BEQUER
ORCID:0000-0003-1692-6759**

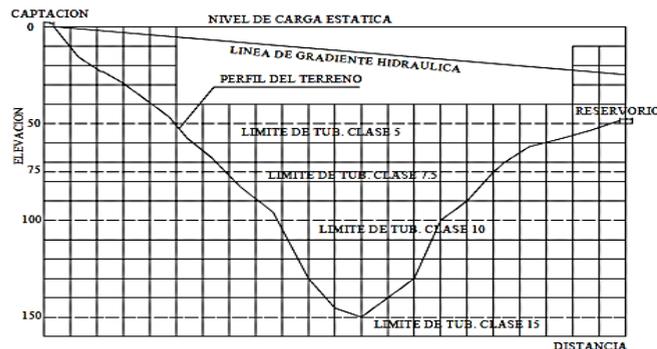
Figura 5: presiones máximas de trabajo para diferentes clases de tuberías de PVC

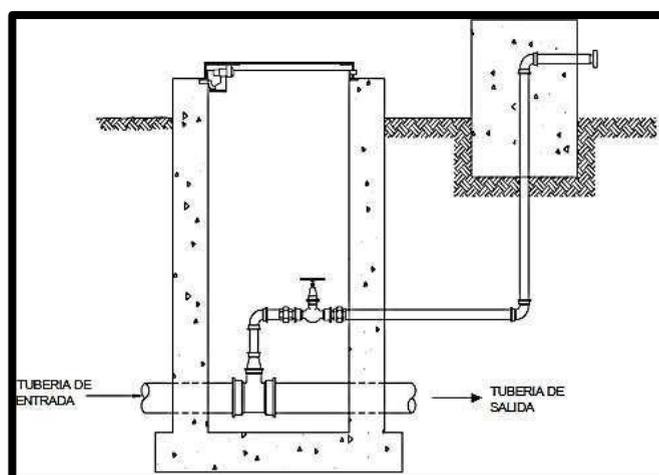
Para evitar esta acumulación es necesario instalar válvulas de aire automáticas (ventosas) o manuales.

Figura 6: Válvula de aire manual.

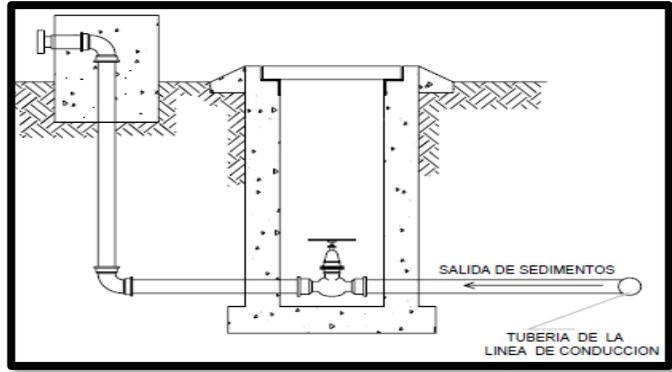
Válvulas de purga: los sedimentos acumulados en los puntos bajos de la línea de conducción con topografía accidentada, provocan la reducción del área de flujo de agua, siendo necesario instalar válvulas de purga que permitan periódicamente la limpieza de tramos de tuberías.

Figura 7: Válvula de purga.

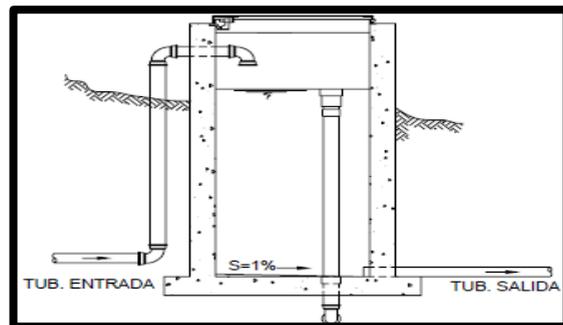
Cámara rompe – presión: cuando existe mucho desnivel entre la captación y algunos puntos a lo largo de la línea de conducción, pueden generarse presiones superiores a la máxima que pueda soportar la tubería. En este caso se sugiere la instalación de cámara rompe - presión cada 50m de desnivel.

Figura 8: Cámara rompe – presión.

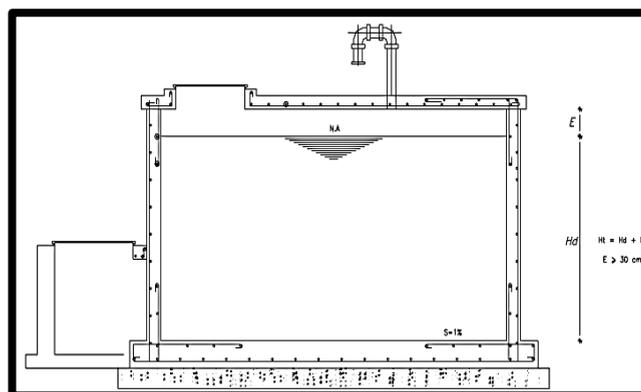
Figura 10: Plano en perfil de un reservorio rectangular.

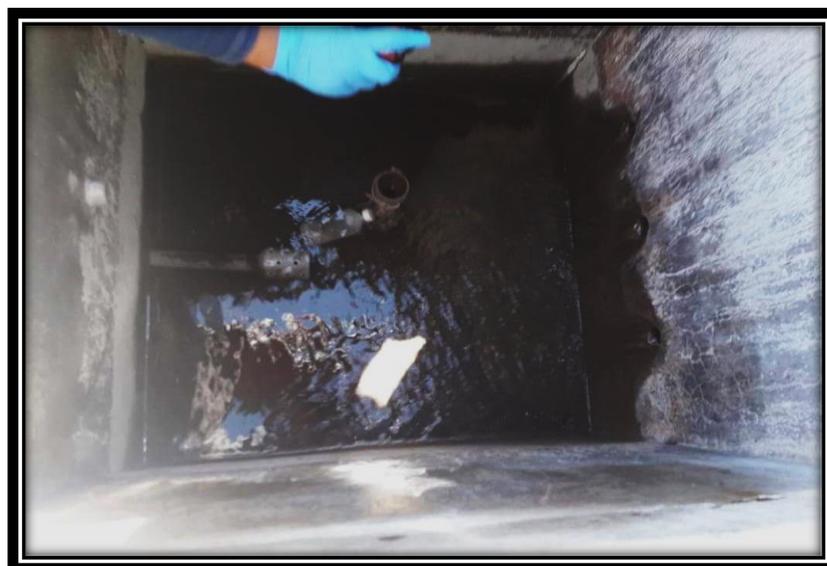
Figura 16: cámara de captación
Fuente: elaboración propia (2017)

Se realizó la evaluación correspondiente de la cámara de captación con las respectivas fichas técnicas con las cuales se determinaron parámetros ya

establecidos y validados. Como se puede observar en la siguiente figura del centro poblado La Pileta.

Diagnóstico de la cámara de captación “La Culebra”

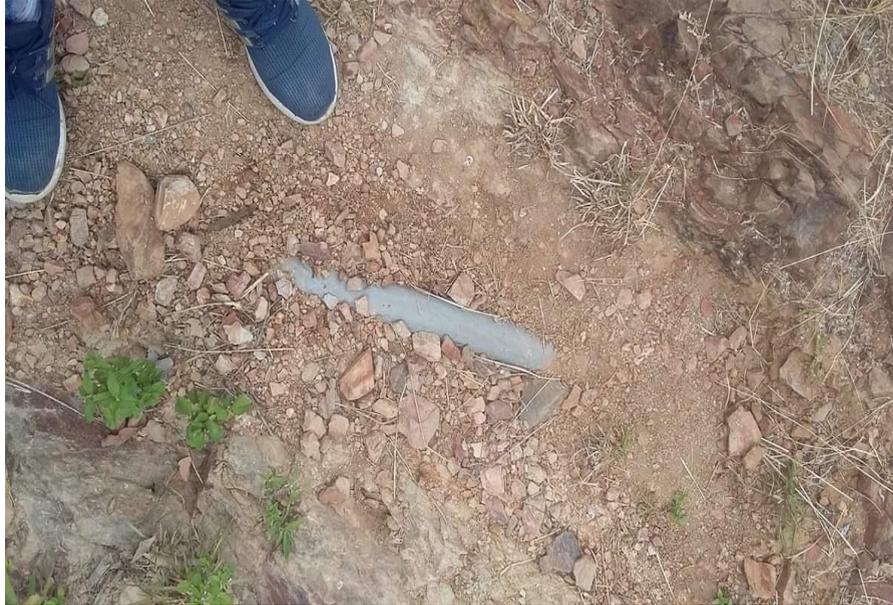
Figura 17: línea de conducción
Fuentes: elaboración propia (2021)

Viendo el resultado de acuerdo a nuestra ficha técnica de evaluación la línea de conducción se encuentra en un estado regular, para ver más detalle en el anexo y ficha de línea de conducción.

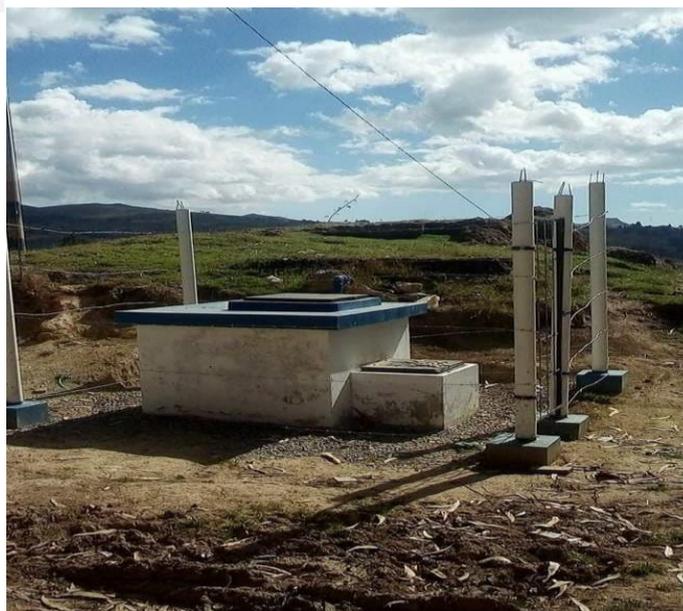
Figura 17: Reservorio

Diagnóstico del reservorio: se encuentra en regulares condiciones por el tiempo que tiene el reservorio. También se observó en estado de la estructura del reservorio el cual cuenta con fisuras, corrosión. Se realizó su encuesta una encuestas a los pobladores.

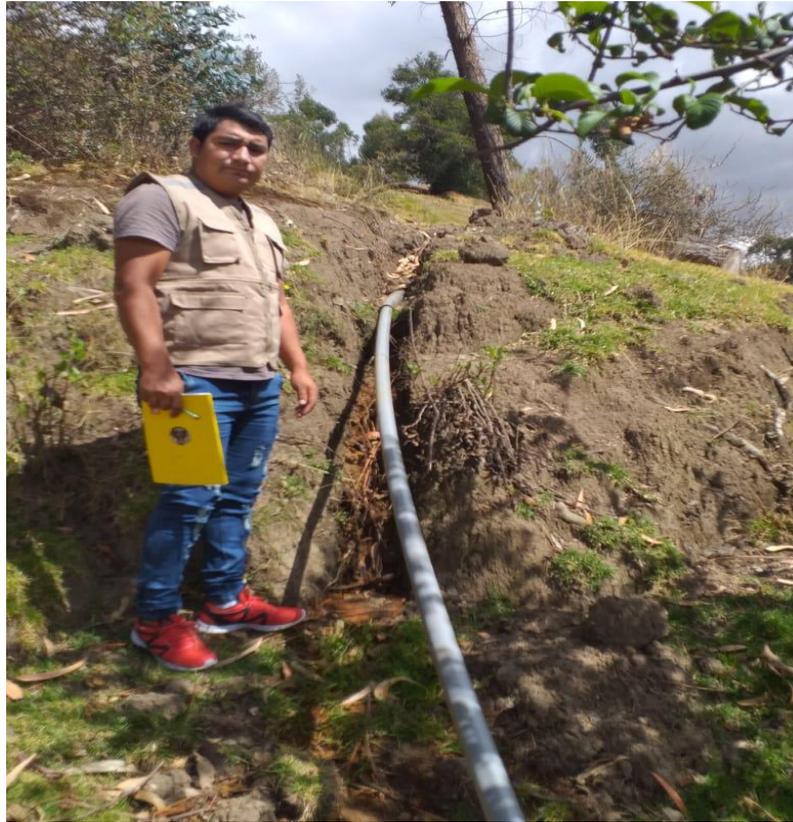
Figura 17: línea de aducción
Fuente: elaboración propia

Componentes	Indicadores	Datos recolectores	Descripción
Línea de aducción	Antigüedad	28 años	Fue construida hace 28 años atrás por Foncodes
	Tipo de línea de aducción	Por gravedad	Es de forma rectangular enterrado.
	Clase de tubería	C-7.5	El volumen es el indicado
	Diámetro de la tubería	1.5	El diámetro de la tubería es 1.5pulg.
	Tipo de tubería	PVC	Tiene una tubería de PVC
	Estado de la tubería	Regular	Se encuentra en regular ya que hay tramos donde no se encuentran enterrados
	Válvulas	Regular estado	Se encuentra en estado regular ya que presenta en su estructura salitre.

Del diagnóstico de la tabla, de la línea de aducción los cuales se detallan los resultados obtenidos de acuerdo a nuestra ficha técnica.

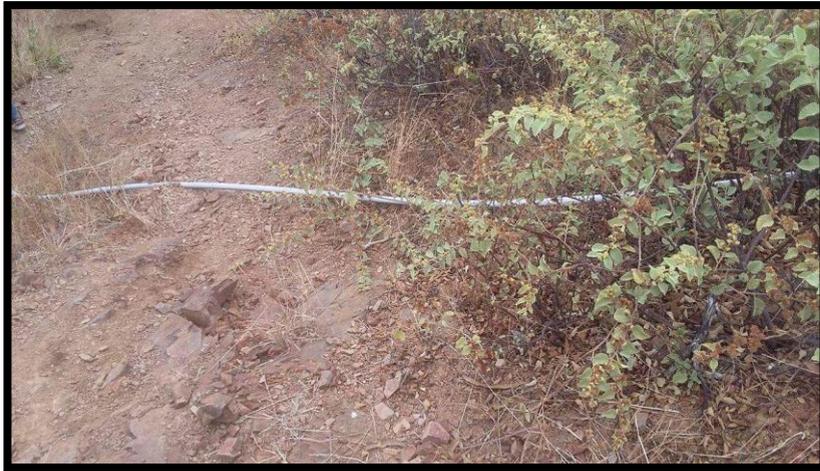
Figura 18: red de distribución
Fuente: elaboración propia

Componentes	Indicadores	Datos recolectores	Descripción
Red de distribución	Antigüedad	28 años	Fue construida hace 28 años atrás por Foncodes ya cumplió su tiempo de vida útil.
	Peligros	No presenta	No existen peligros que puedan dañar las tuberías.
	Clase de tubería	C-7.5	El volumen es el indicado
	Diámetro de la tubería	½ @ 1.5 plg	El diámetro de la tubería es 1.5pulg.
	Tipo de tubería	PVC	Tiene una tubería de materia de PVC
	Estado de la tubería	Regular	Se encuentra en regular ya que hay tramos donde no se encuentran enterrados.
	Tipo de sistema de red distribución	Abierto	Es una red de distribución abierto.

El sistema actual de la red de distribución es una red abierta ya que las viviendas se encuentran esparcidas. En la red de distribución no se observó la presencia de cama de apoyo en la tubería exponiendo a rotura cuando pasa vehículos pesados, su tubería de red de distribución es de 1/2", 3/4" teniendo deficiencia por lo general ya que no cuenta con un lavadero adecuado.

La red de distribución cuenta con una antigüedad de 28 años y un diámetro de 1.5" a 3/4" que se encuentra en estado malo, existe fugas en el empalme que está ubicado a mitad del tramo, pero es poca, el sistema con el que cuenta la red de distribución es un sistema abierto y hay partes en los empalmes que se encuentran expuestas. actualmente se encuentran en proceso de deteriorado, presentan fallas en su funcionamiento por el mal mantenimiento del sistema.

En la red de distribución se recomienda cambiar las tuberías a clase 10 además se debe realizar las conexiones domiciliarias correctamente para que no presente fugas de agua, se recomienda enterrar las partes expuestas.

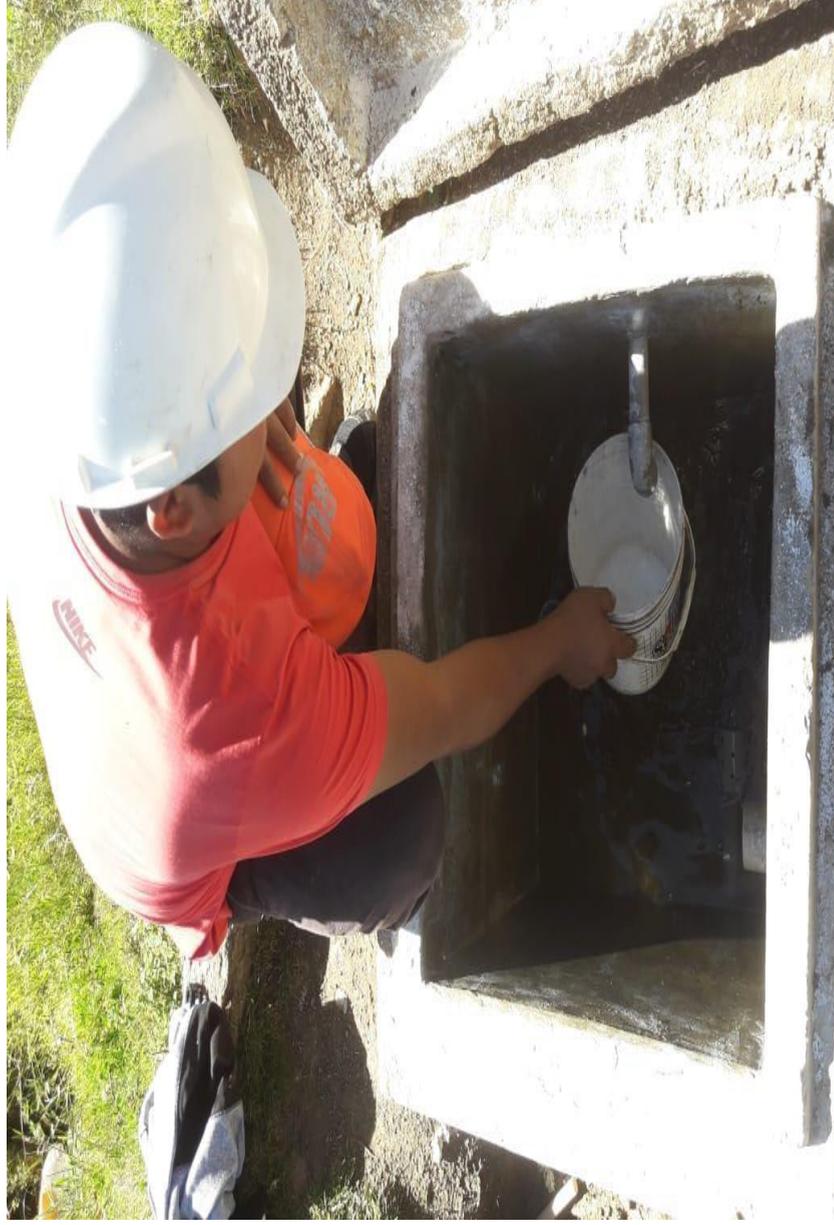
Figura 20. Vista del aforo de la fuente en un balde (8lt) para el método volumétrico.

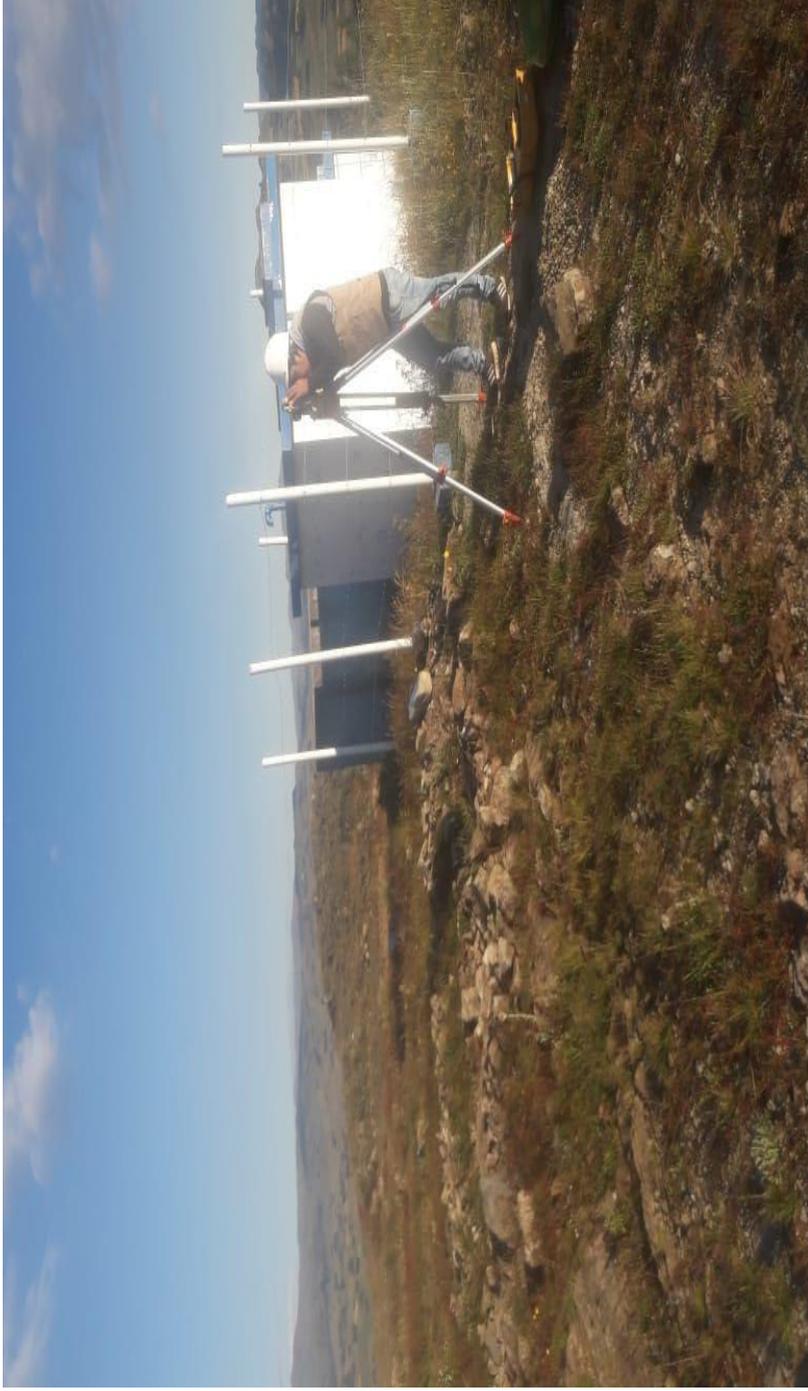
Figura 21. Estación total utilizada para el levantamiento topográfico.
