**EVALUACIÓN DEL MURO DE GAVIONES PARA MEJORAR LA DEFENSA RIBEREÑA  
EN LA MARGEN DERECHA DEL RÍO PONGORA, PROGRESIVAS 1+000 A 1+300,  
ANEXO DE LA COMPAÑIA, DISTRITO PACAYCASA, PROVINCIA HUAMANGA,  
REGIÓN AYACUCHO-2026**

**TESIS PARA OPTAR EL TÍTULO PROFESIONAL DE INGENIERO CIVIL**

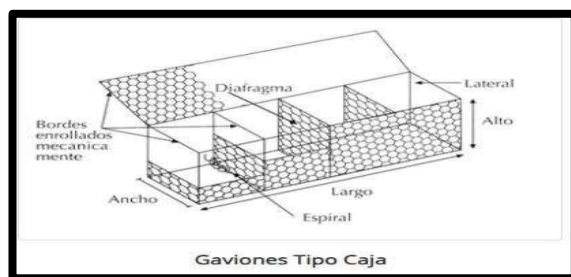
**Figura 1:** Gaviones tipo caja

Según **Grana** (17) nos dice que es el más común, fabricado en forma de paralelepípedo que funcione como estructura monolítica, empleado con una sola pieza de malla hexagonal que forma la base, la tapa y las cara anterior y posterior, uniéndose a esta los paneles que forman las caras laterales y los diagramas, relleno con piedras tornándolo flexible y de gran durabilidad.

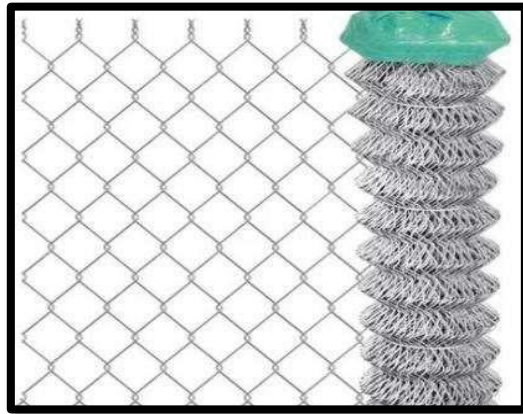
**Figura 4:** Mallas Eslabonadas

Según **Rodríguez** (18) Las mallas eslabonadas no tienen una coalición severa entre los alambres, lo que las hace más elásticas porque admiten el deslizamiento relativo de los alambres. Aunque su gran elasticidad obstaculiza su distribución en el campo, su edificación no demanda dispositivos especiales. Aunque la torsión de la malla no disminuye la tenacidad, al desgarrarse un alambre se desgarran todo el tejido de la malla.

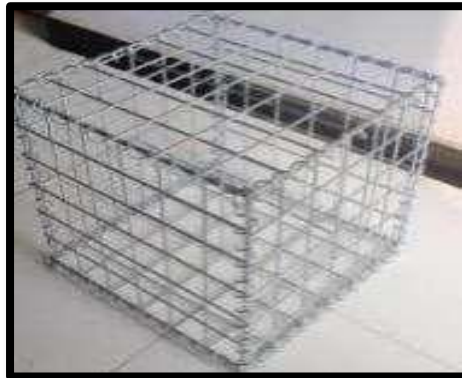
**Figura 5:** Malla electrosoldadas

Según **Rodríguez** (19) nos dice que la malla electrosoldada está hecha en cuadrículas de igual trayecto en ambas direcciones, lo que la realiza más severa que las mallas eslabonadas y hexagonales. Su renombre se debe a su posible establecimiento en el lugar o campo y su economía de su edificación, que lo conlleva a ser usados primariamente en proyectos de elaboración de carreteras.

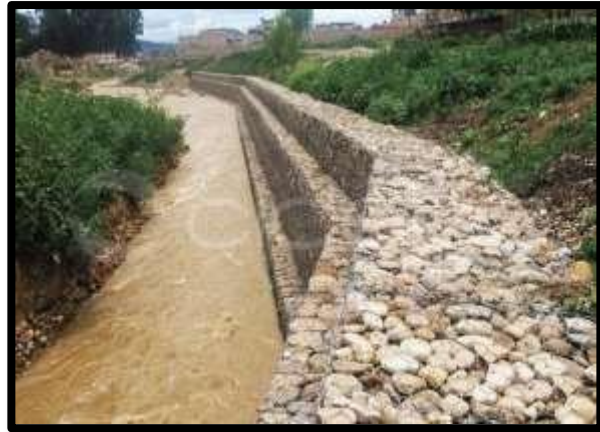
**Figura 6:** Gaviones tipo muros de contención en defensa ribereña

según **gavión compact** (21) dice que se siguen usando como impedimento de los caudales de aquellos ríos tendremos las prevenciones de la erosión de los suelos. Estos son usados en puentes, diques y carreteras, etc. Asimismo, es amparo, pueden elaborarse construcciones de gran dimensión.

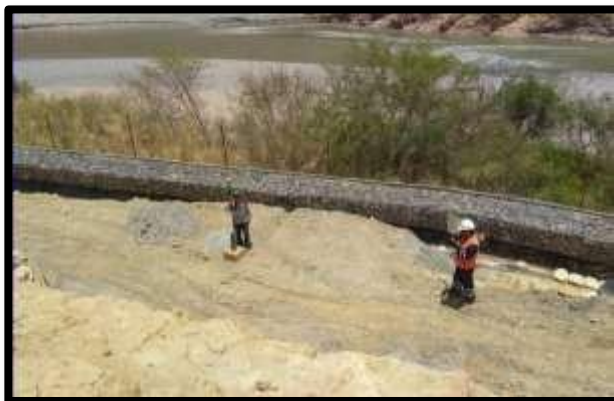
**Figura 8:** Defensa ribereña

Según **Maccaferri** (26) nos mención que se describe los programaciones y métodos utilizados para salvaguardar las áreas cercanas a las riberas de los ríos, arroyos y lagos. Lo primordial de esta defensa ribereña será evitar o reducir las suscitaciones perjudiciales de fenómenos de la naturaleza como desbordamientos y desgaste, que pueden perturbar la permanencia de las áreas colindantes y situar en peligro a las comunidades colindantes.

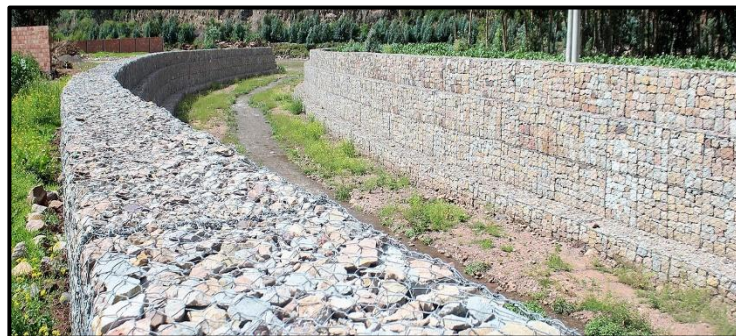
**Figura 10:** Periodo de repetición

Hace referencia al periodo de retorno para determinar la frecuencia de sucesos extremos, como las inundaciones, lo que resulta crucial para el diseño correcto de muros de gaviones.

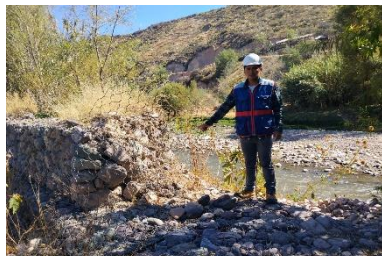
| Identificar las zonas vulnerables del muro de gaviones en la margen derecha del río Pongora, progresivas 1+000 a 1+300, anexo de la Compañía, distrito Pacaycasa, provincia Huamanga, región Ayacucho-2026. | | | | | | |
|---|---|---|---|---|---|---|
| Tramo 1 | 1+000 | 1+050 | Estructural | Los sedimentos con racas grandes han afectado el recubrimiento de PVC de la malla por abrasión e impacto, esto ocasionará corrosión y rotura de la malla, generando una vulnerabilidad estructural en todo el tramo | Media | |

| | | | | Hidráulico | La presencia de un cerco sobre el muro en la progresiva 1+010 al 1+050, está afectando la malla del gavión, pudiendo generara rotura de malla, ocasionando un colapso parcial del muro, dejándolo vulnerable a desborde. | | |

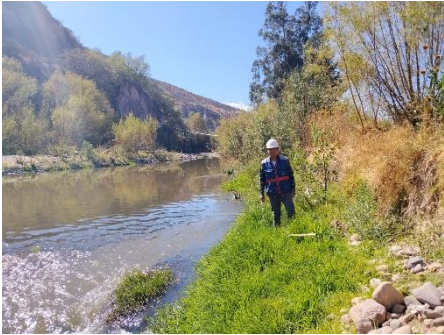
| | Tramo<br>2 | 1+050 | 1+100 | Estructural | La presencia de rotura de malla y perdida de material de relleno de la progresiva 0+075 hasta 0+081, de 6.00 ml en el segundo nivel, puede ocasionar un colapso parcial del muro dejando vulnerable estructuralmente. | Media | |
| | | | | Hidráulico | La presencia de un cerco sobre el muro en progresiva 1+050 al 1+070, está dañando la malla del gavión, pudiendo ocasionar rotura de malla ocasionando un colapso parcial y dejándolo vulnerable a desborde | | |

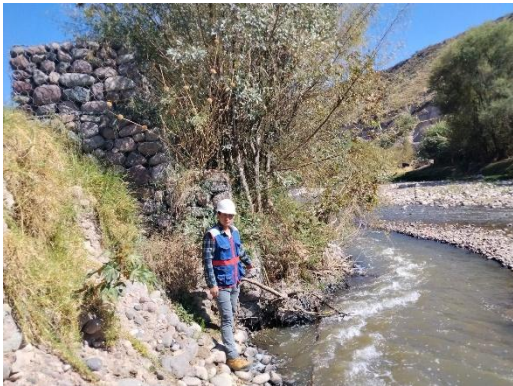
| | Tramo<br>3 | 1+100 | 1+150 | Estructural | Los sedimentos han afectado el recubrimiento de PVC de la malla por abrasión e impacto, consecuentemente ocasionarán corrosión y roturas de la malla, generando una vulnerabilidad estructural. Rotura de malla de la progresiva 1+145 hasta 1+150, de 5.00m y perdida de relleno, pudiendo generar colapso parcial del muro dejándolo con vulnerabilidad estructural. | Media | |

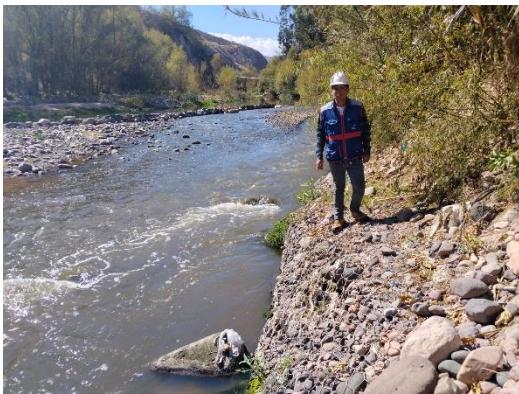
| | Tramo<br>4 | 1+150 | 1+200 | Estructural | Los sedimentos han afectado el recubrimiento de PVC de la malla por abrasión e impacto, consecuentemente ocasionar corrosión y roturas de la malla, generando una vulnerabilidad estructural. Rotura de malla de la progresiva 1+160 hasta 1+170, de 4.50 m, pudiendo afectar la integridad del muro y generando colapso parcial del muro dejándolo con vulnerabilidad estructural. | Media | |

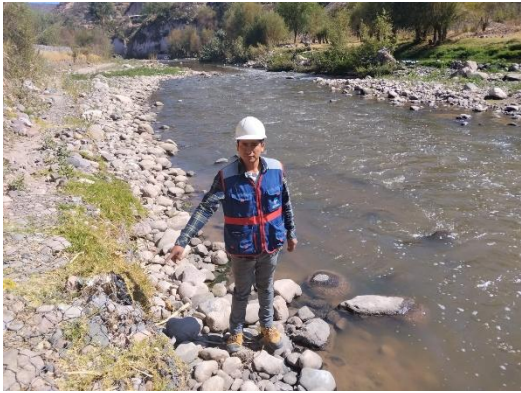
| | Tramo 5 | 1+200 | 1+250 | Estructural | Perdida de material de relleno en la progresiva 1+220 en una longitud de 2.50m y presencia de asentamientos, abultamientos y espacios vacíos, siendo vulnerable a colapsos parciales. Se encontró material de relleno de menos de 4", el cual origina perdida de material de relleno en consecuencia perdida de estabilidad. | Baja | |

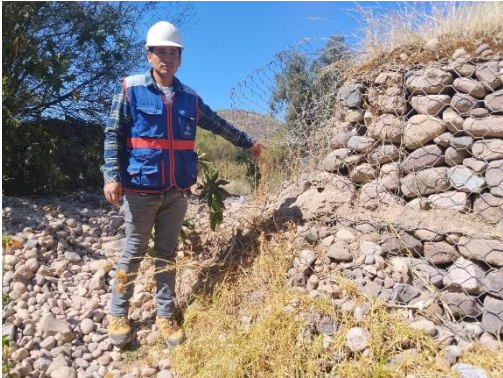
| | Tramo 6 | 1+250 | 1+300 | Estructural | Presencia de restos de mallas de 06 espigones que colapsaron y fueron arrasados por la fuerza del rio, en futuras avenidas este tramo será afectado por el material de arrastre y la fuerza del rio, se afectaría los niveles bajos del muro y su posterior colapso, evidenciando vulnerabilidad estructural. Hay presencia de abultamientos de 5cm y asentamientos diferenciales de 5cm, vulnerable a perdida de estabilidad a largo plazo. | Media | |

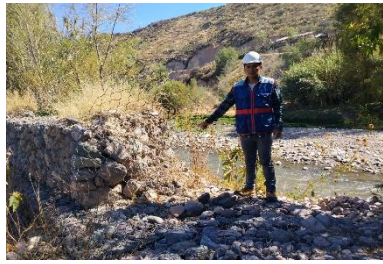
| Evaluación del muro de gaviones en la margen izquierda del río Totorillas, progresivas 0+000 a 0+300, vía de Evitamiento, distrito de Ayacucho, provincia de Huamanga, región Ayacucho-2026 | | | | | | |
|---|---|---|---|---|--|---|
| Tramo 1 | 1+000 | 1+050 | Tipo de gavión | Caja<br>A = 1x1x2.0m B= 1x1.5x2.0m | | |
| | | | Vegetación | Si, necesita limpieza en todo el muro. | | |
| | | | Asentamientos | Leve (5.00 cm a 7.00 cm) | | |
| | | | Sedimentos | Si; cubren los niveles 1, 2, 3 del muro en todo el tramo con presencia de rocas grandes, estos generan daños por abrasión e impacto en el recubrimiento PVC de la malla. | | |

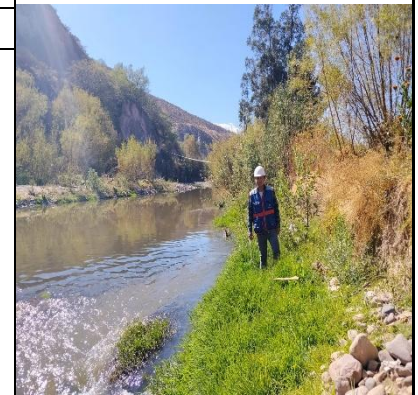
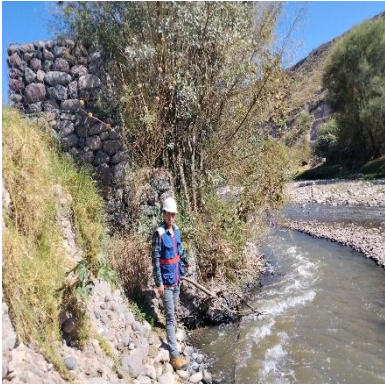
| Tramo 2 | 1+050 | 1+100 | Tipo de gavión | Caja<br>A = 1x1x2.0m B= 1x1.5x2.0m | |

| | | | Vegetación | Si, necesita limpieza en todo el muro. | | |
| | | | Asentamientos | Leve (5.00 cm a 10.00 cm) | | |
| | | | Abultamientos | Leve (5.00 cm a 10.00 cm) | | |
| | | | Corrosión | Sí | | |

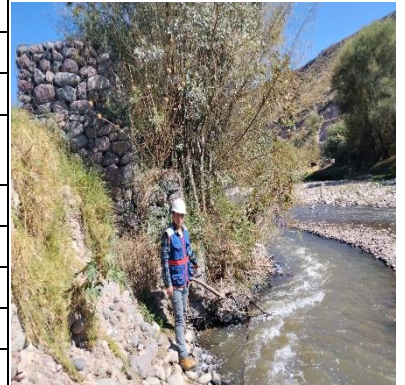
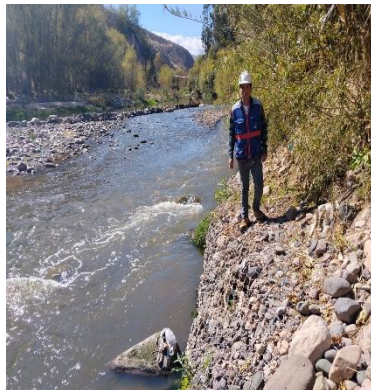
| Tramo 3 | 1+100 | 1+150 | Tipo de gavión | Caja<br>A = 1x1x2.0m B= 1x1.5x2.0m | | |

| | | | Vegetación | Si, en todo el tramo | | | | | |
| | | | Asentamientos | Moderado (5.00 cm a 10.00 cm) | | | | | |
| | | | Abultamientos | Leve (5.00 cm a 7.00 cm) | | | | | |
| | | | Corrosión | Sí | | | | | |

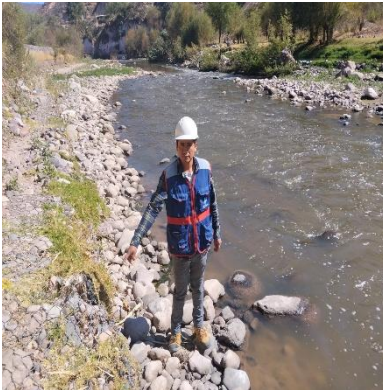
| | | | Tramo 4 | 1+150 | | 1+200 | Tipo de gavión | Caja<br>A = 1x1x2.0m B= 1x1.5x2.0m | |

| | | | Vegetación | Si, poca vegetación, necesita limpieza. | | |
| | | | Asentamientos | Leve (5.00 cm a 7.00 cm) | | |
| | | | Abultamientos | Leve (5.00 cm a 7.00 cm) | | |

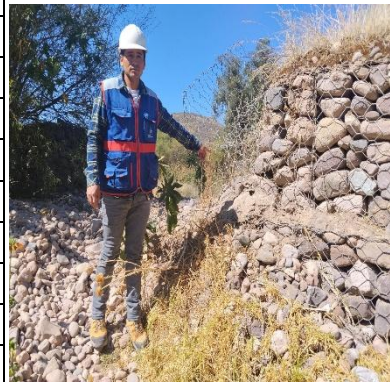
| Tramo 5 | 1+200 | 1+250 | Tipo de gavión | Caja<br>A = 1x1x2.0m B= 1x1.5x2.0m | | |

| | | | Vegetación | Si, poca vegetación, necesita limpieza. | | | | | |
| | | | Asentamientos | Leve (5.00 cm) | | | | | |
| | | | Abultamientos | Leve (3.00 cm) | | | | | |

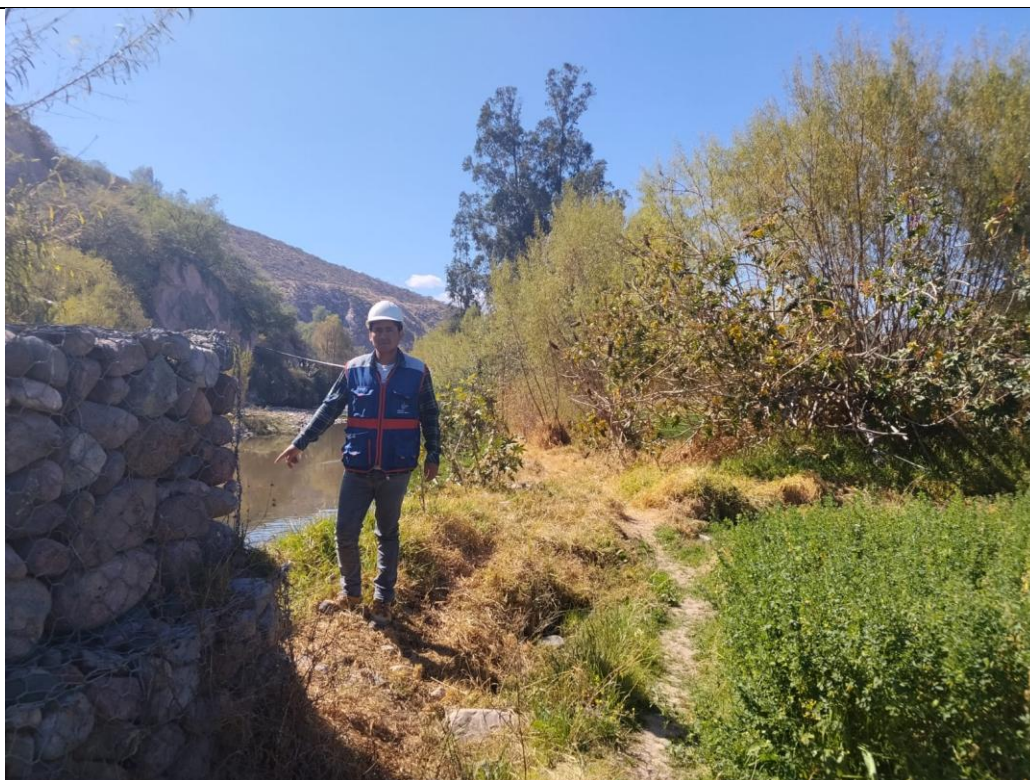
**Fotografía 01:** Reconocimiento de campo e inspección visual en la margen derecha del río Pongora.

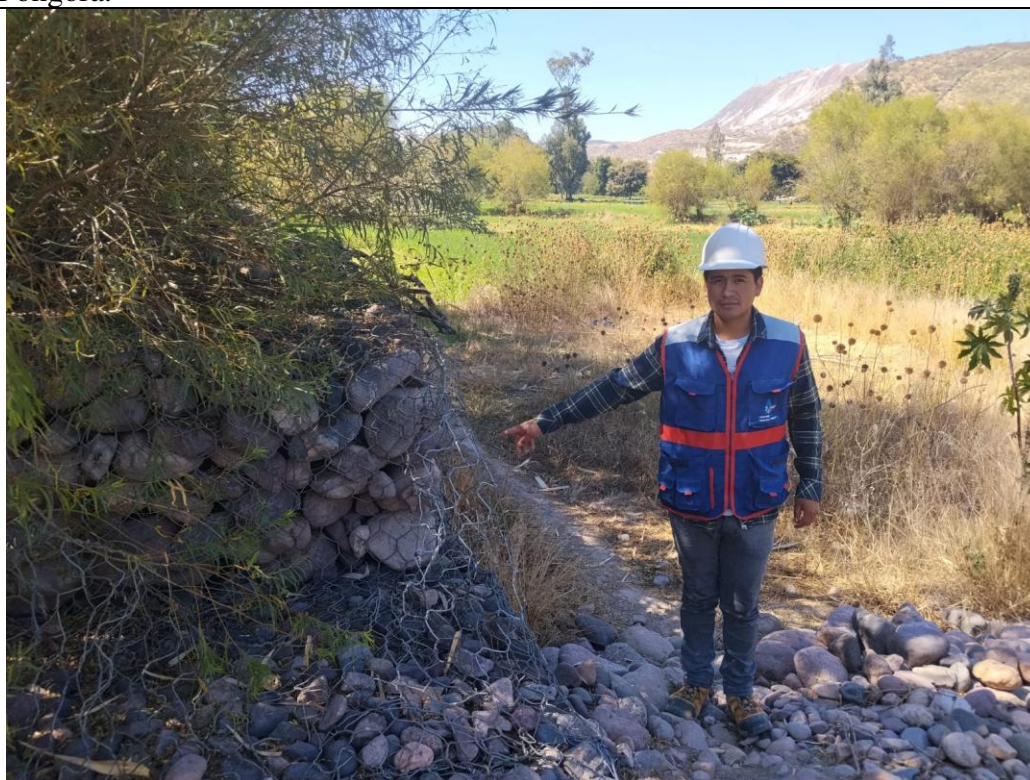
**Fotografía 02:** Evaluación del estado de conservación de la malla y el relleno del gavión.

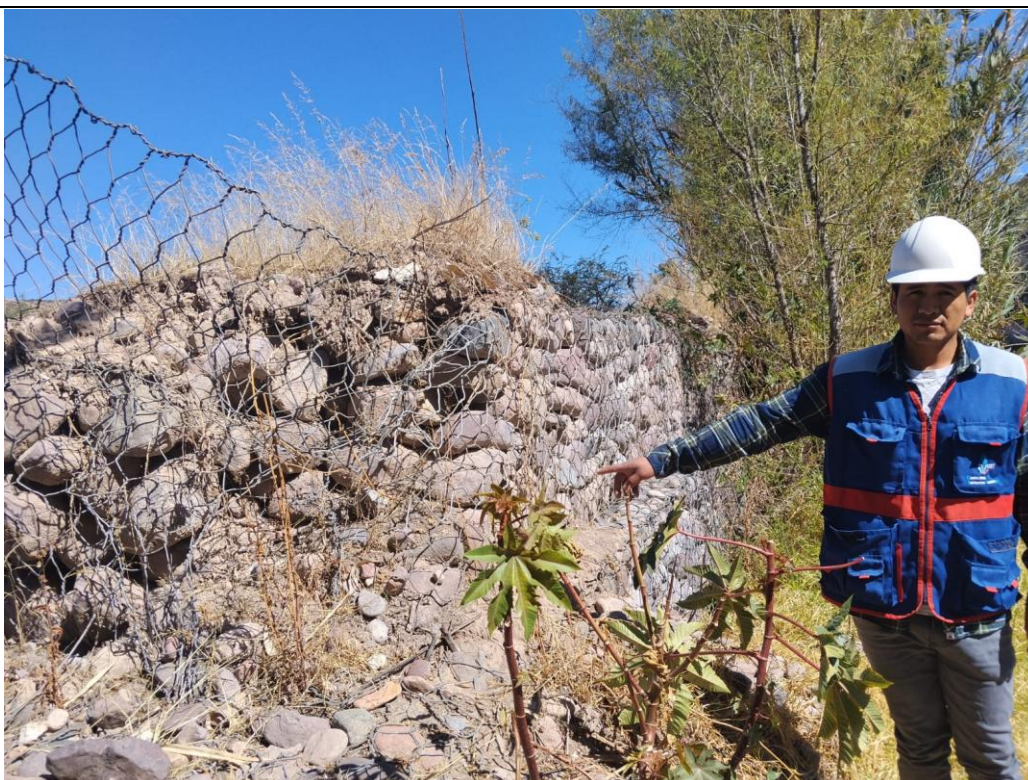
**Fotografía 03:** Deformación estructural y desalineamiento en la corona del muro de gaviones.

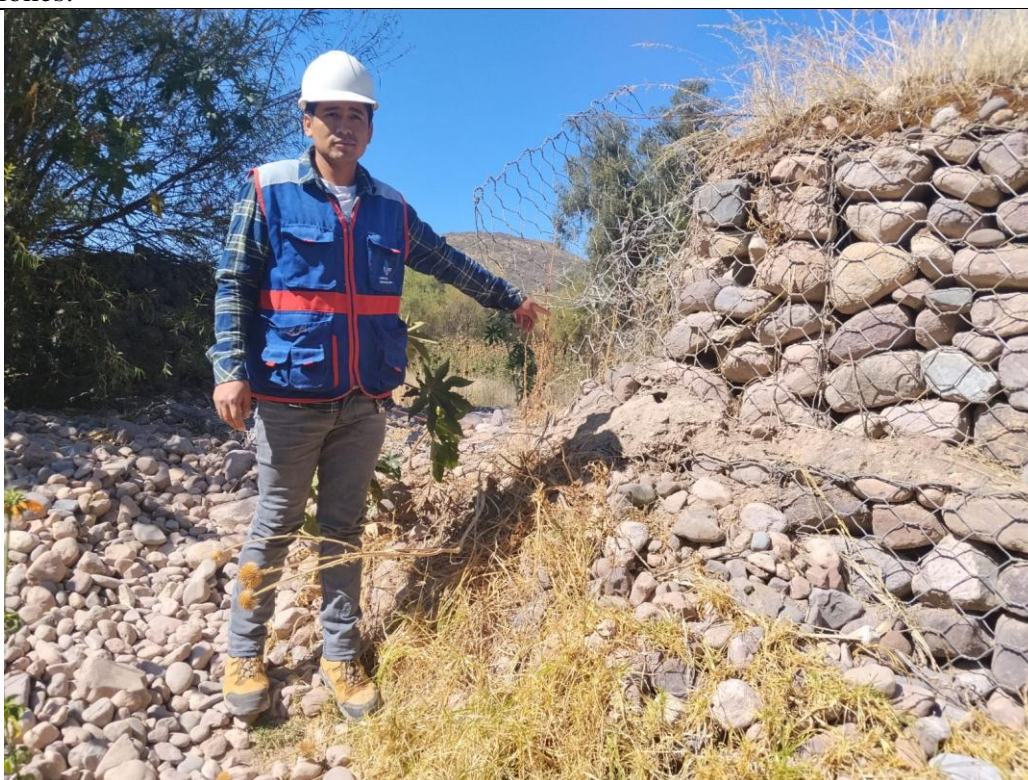
**Fotografía 04:** Falla estructural por rotura de canastilla metálica y desmoronamiento de piedras de relleno.

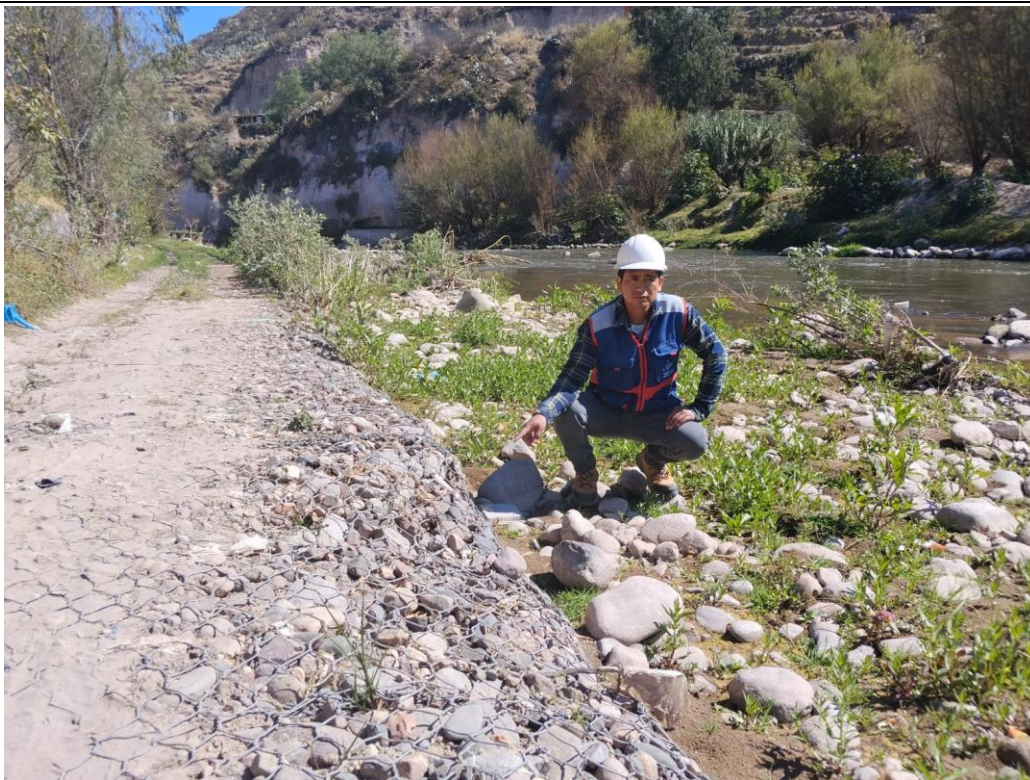
**Fotografía 05:** Pérdida de la sección vertical del muro de gaviones y exposición al cauce activo.

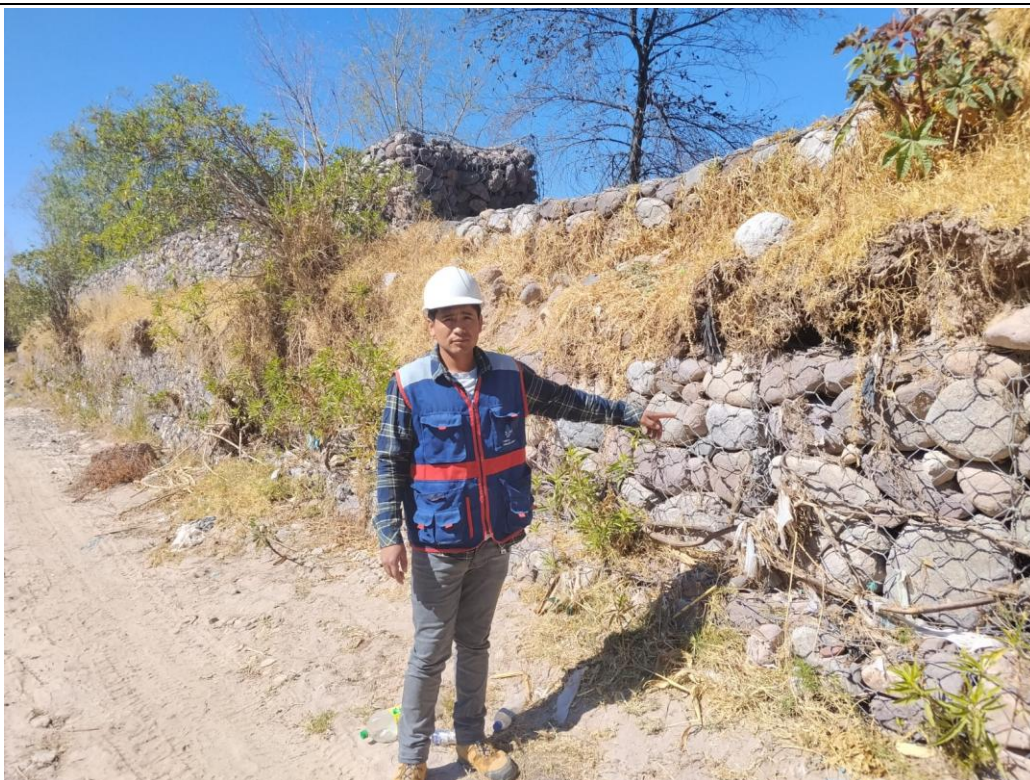
**Fotografía 06:** Falla estructural por rotura de canastilla metálica y desmoronamiento de piedras de relleno.

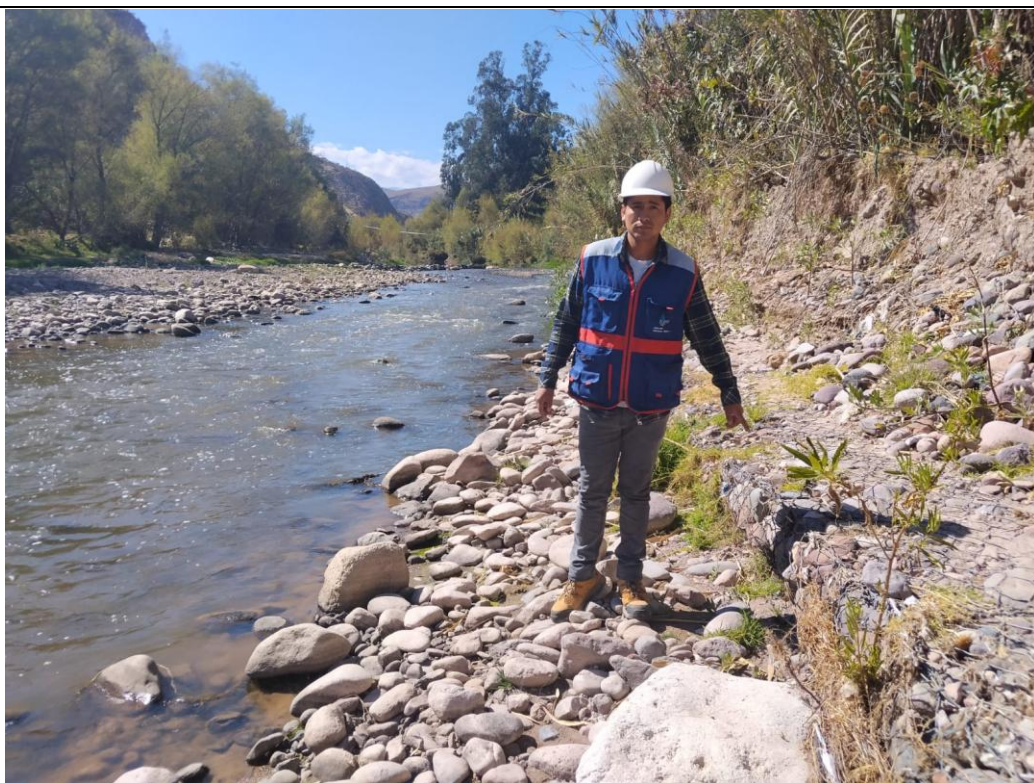
**Fotografía 07:** Interacción entre el cauce activo del río Pongora y la base de la defensa ribereña.

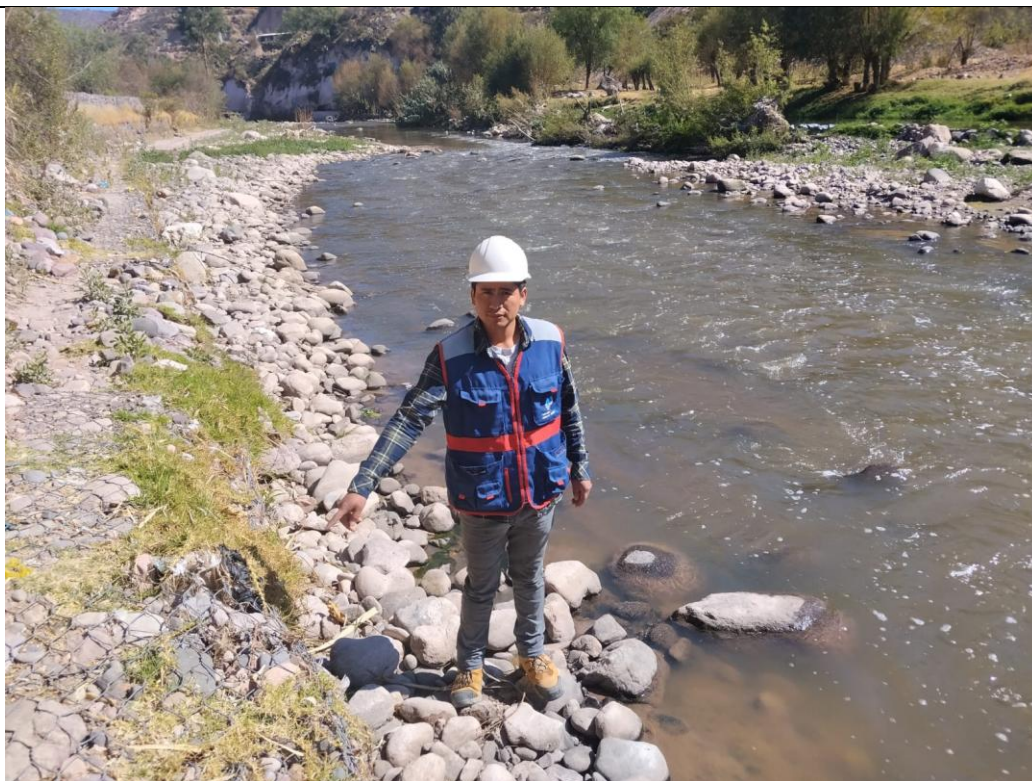
**Fotografía 08:** Evidencia de procesos de erosión fluvial dinámica en el tramo crítico evaluado.

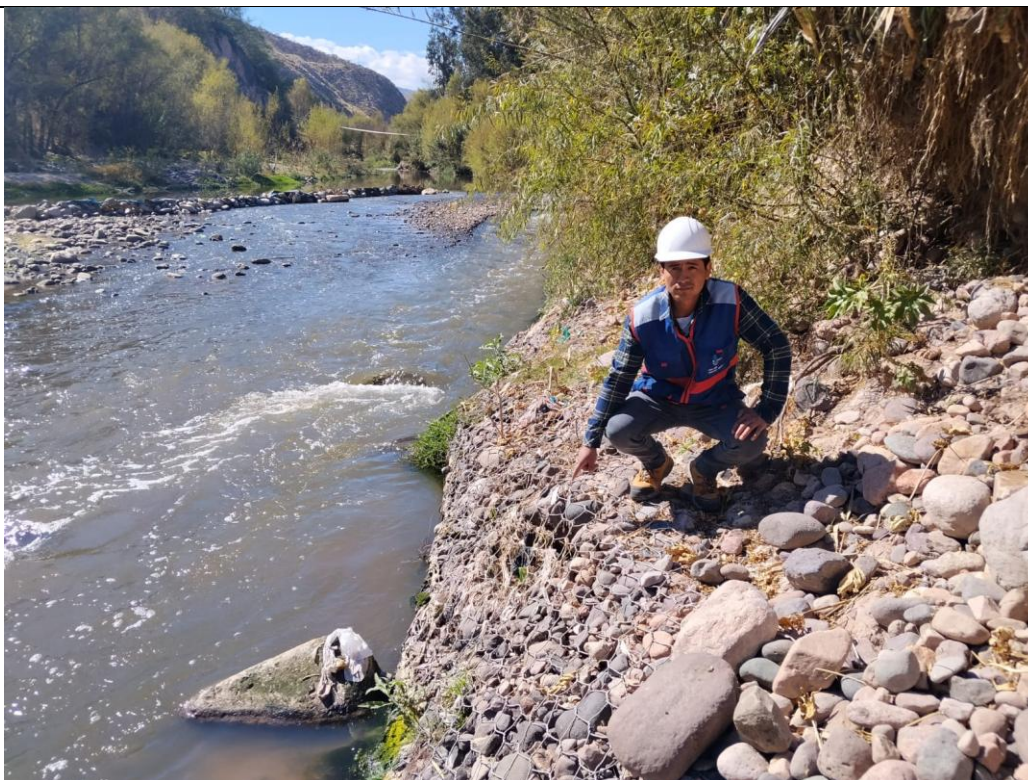
**Fotografía 09:** Deformación y pérdida de rigidez en el colchón de gavión expuesto al cauce.

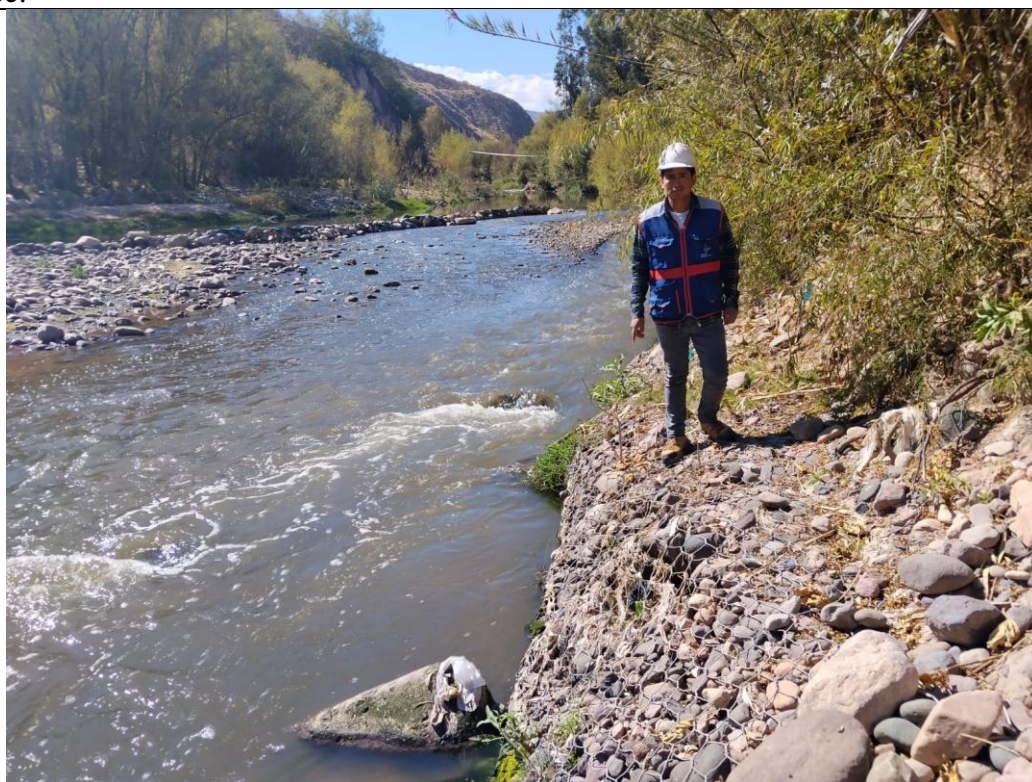
**Fotografía 10:** Reducción del borde libre y exposición de la corona del muro basal.

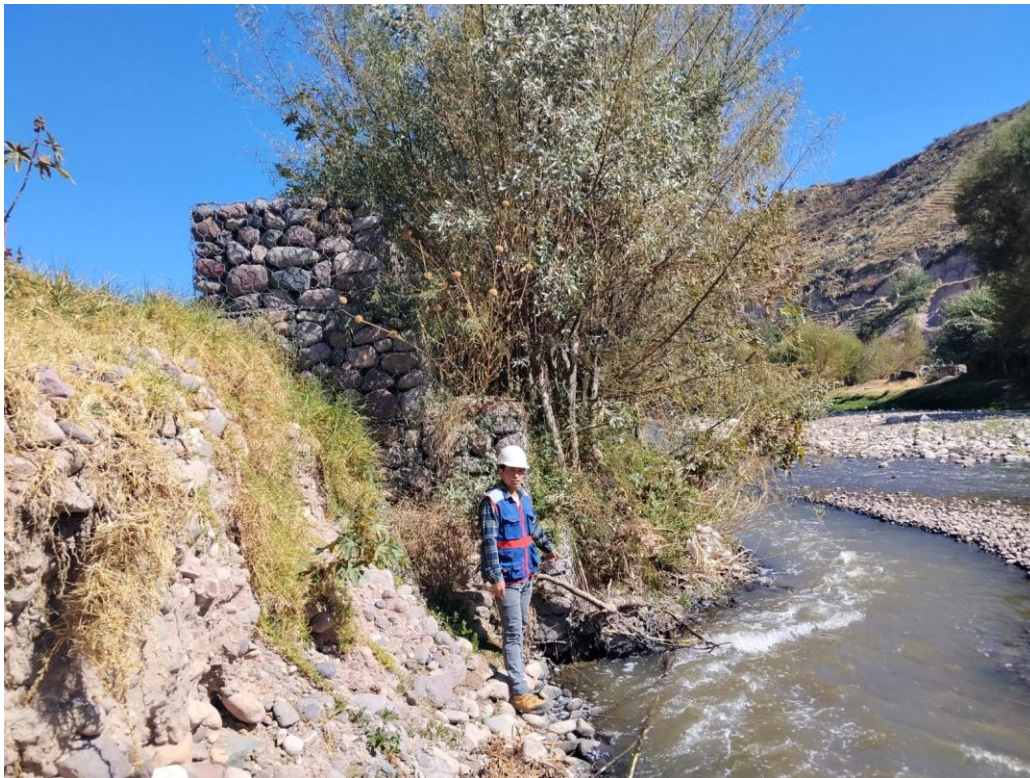
**Fotografía 11:** Ideal si en tu tesis explicas que el muro actual está incompleto o que la falta de una transición técnica (llave de escollera o remate) destruye la orilla contigua.

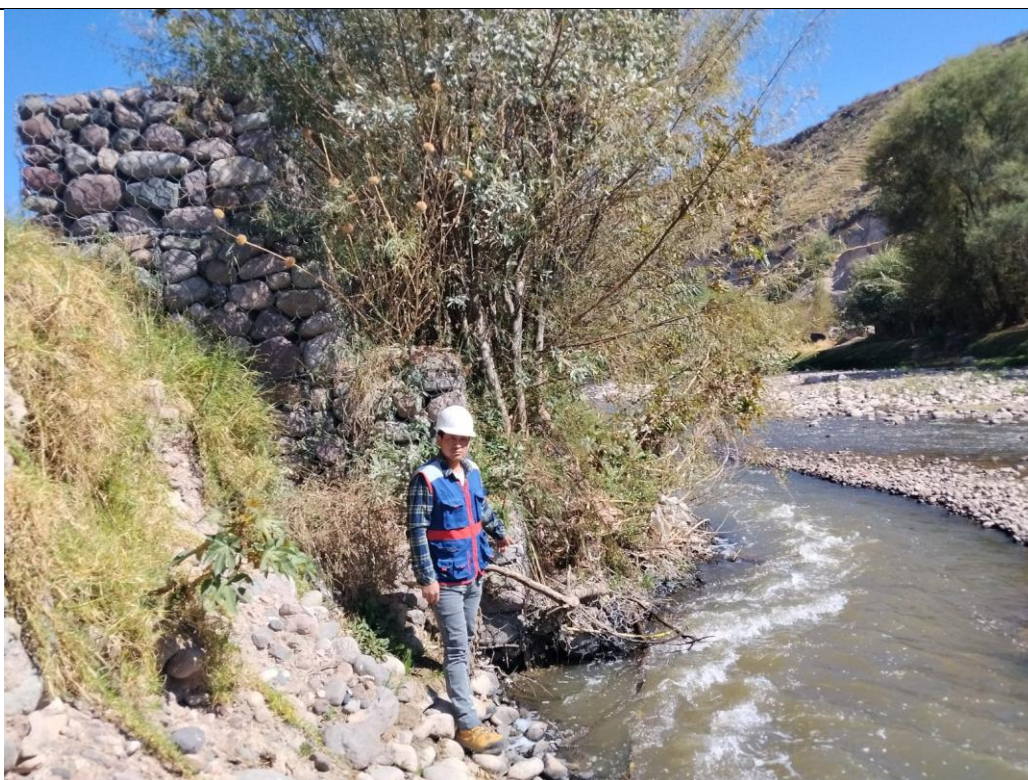
**Fotografía 13:** Falla estructural por rotura de canastilla metálica y desmoronamiento de piedras de relleno.

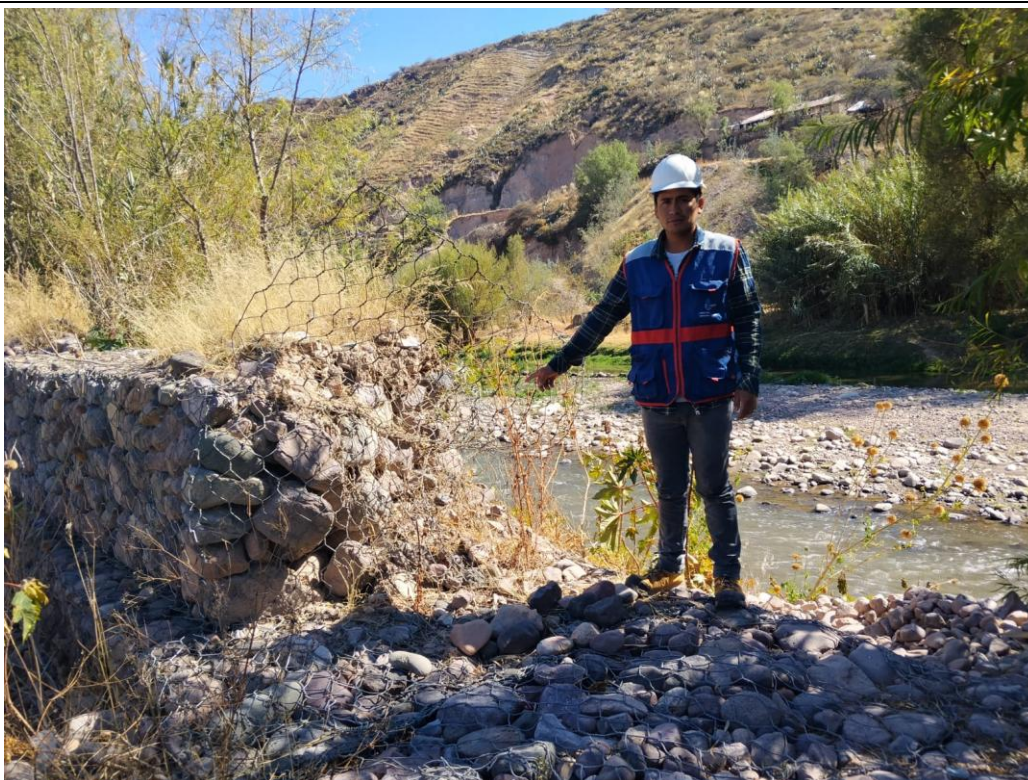
**Fotografía 14:** Falla por desanclaje estructural y exposición del núcleo de piedras de relleno.
