**UNIVERSIDAD CATÓLICA LOS ÁNGELES
CHIMBOTE**

**“SITUACIÓN ACTUAL DEL SISTEMA DE
SANEAMIENTO BÁSICO Y SU INCIDENCIA EN LA
CONDICIÓN SANITARIA DE LA COMUNIDAD DE
UNYA, DISTRITO DE ALCAMENCA, PROVINCIA DE
VICTOR FAJARDO, REGIÓN AYACUCHO – 2019”**

**TESIS PARA OPTAR EL TÍTULO PROFESIONAL DE
INGENIERO CIVIL**

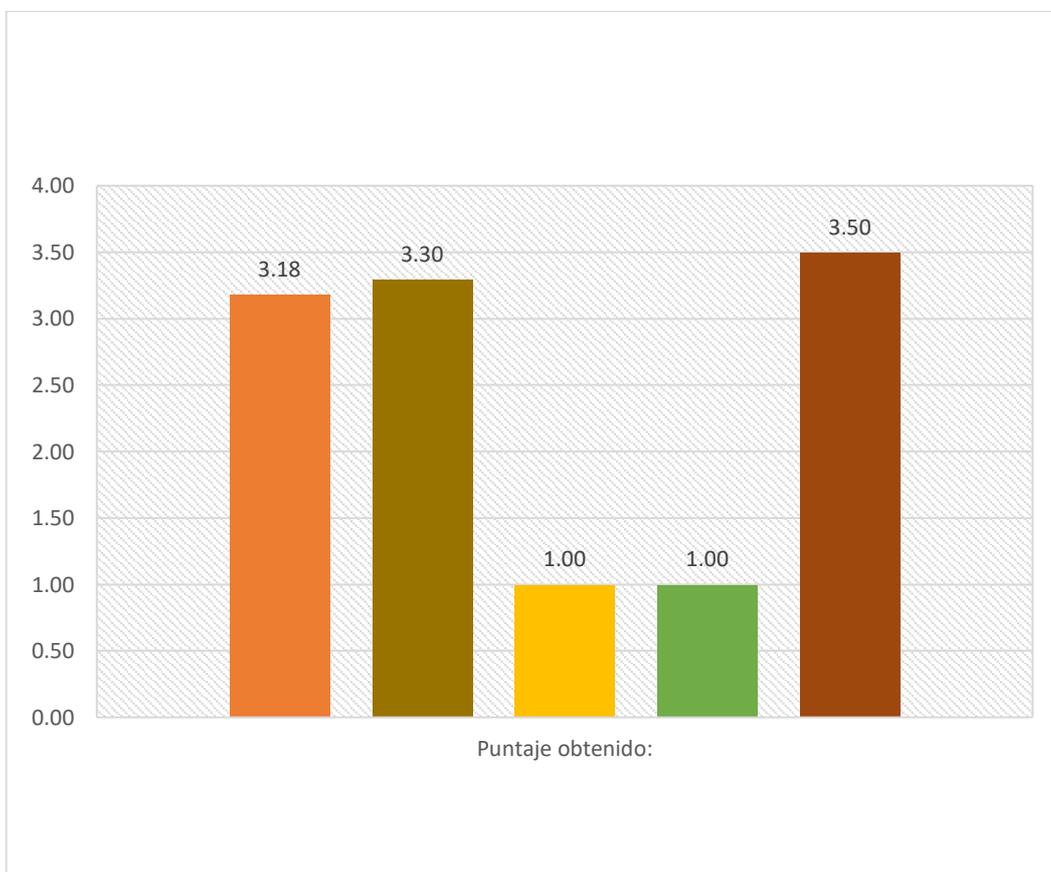
Figura 1: Evaluación del sistema de saneamiento básico de la comunidad de unya.

De acuerdo a los resultados obtenidos, se verifica que el sistema de saneamiento en la Comunidad de Unya, se encuentra en grave proceso de deterioro, por el que obtuvo una valoración de 3.18 lo que respecta al estado actual del sistema de agua potable.

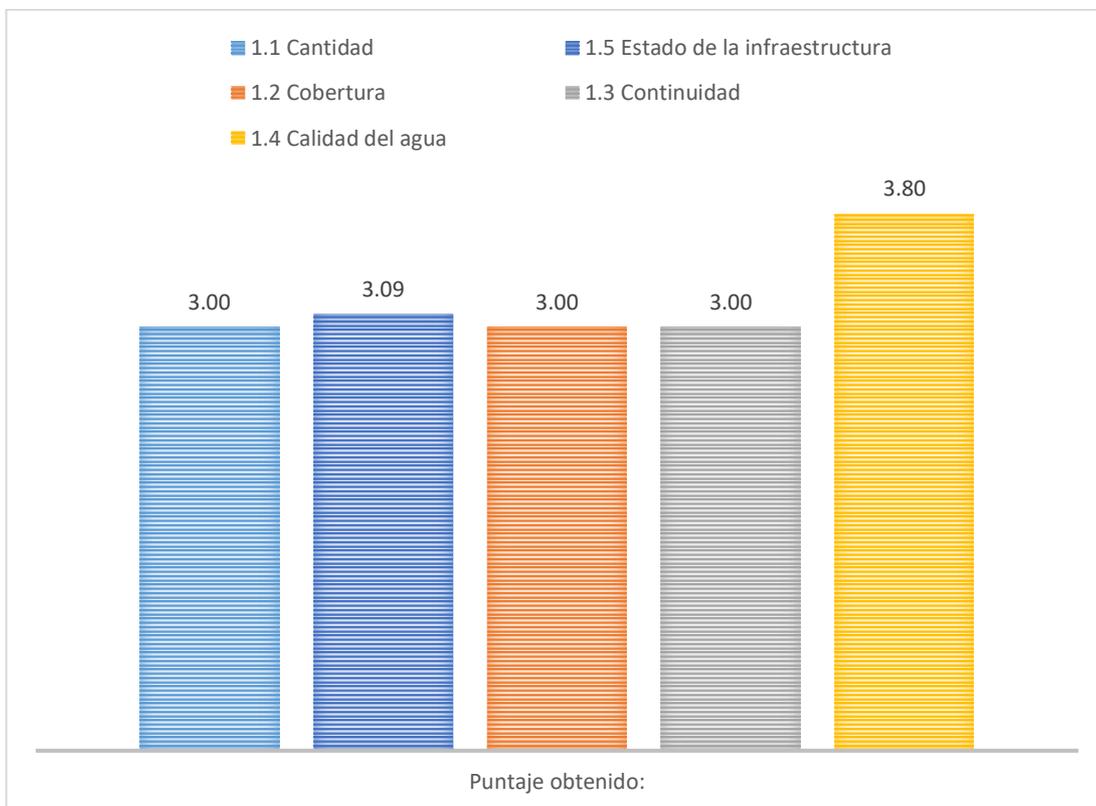
Figura 2: Evaluación del sistema de agua potable de la Comunidad de Unya.

Evaluación del sistema de agua potable de la Comunidad de Unya.

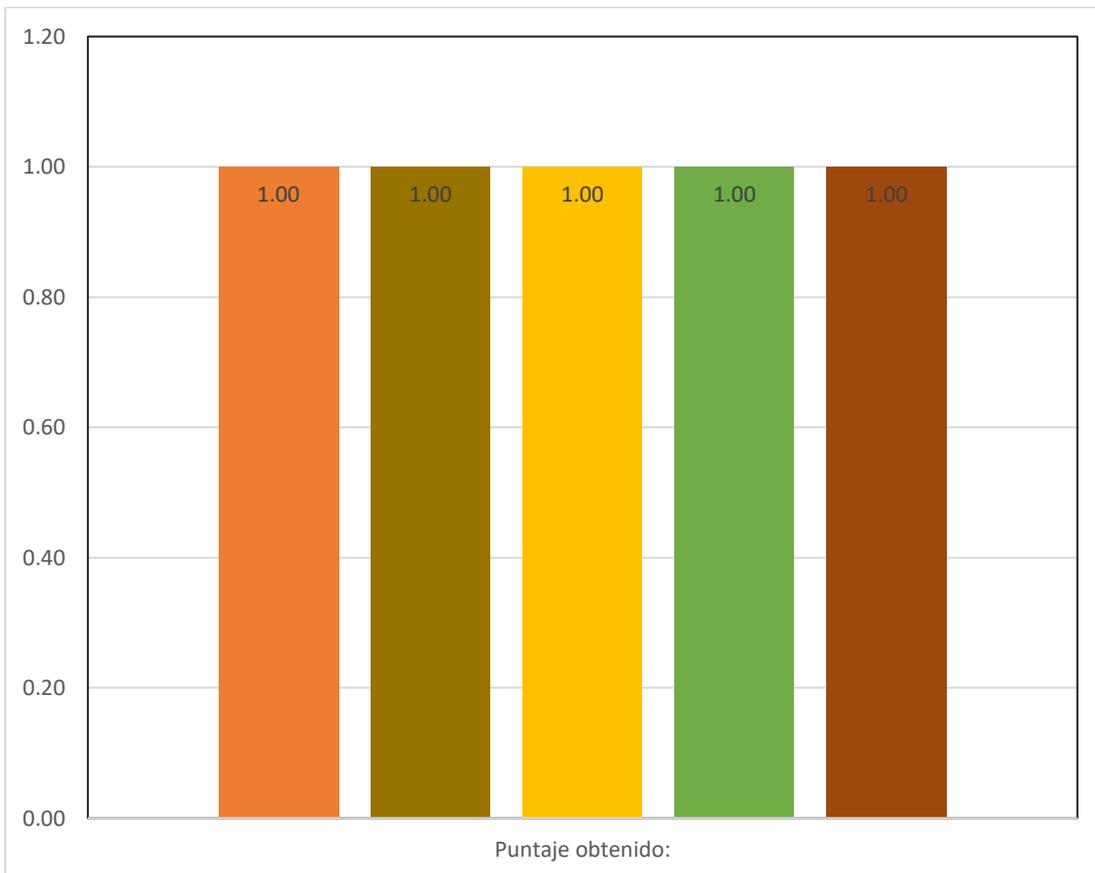
Figura 3: Evaluación del sistema de alcantarillado de la Comunidad de Unya.

A la vez en la evaluación del estado del sistema de alcantarillado sanitario, se alcanzó un valor de 4.00, el cual representa una valoración en proceso de deterioro; de la misma forma en la evaluación del estado de la planta de tratamiento de aguas residuales, se alcanzó un valor igual a 1.0 el cual es un indicador que no existe tal infraestructura. Y respecto a la gestión de la misma, también se alcanzó un valor equivalente a 3.50, el cual también describe una labor ineficiente.

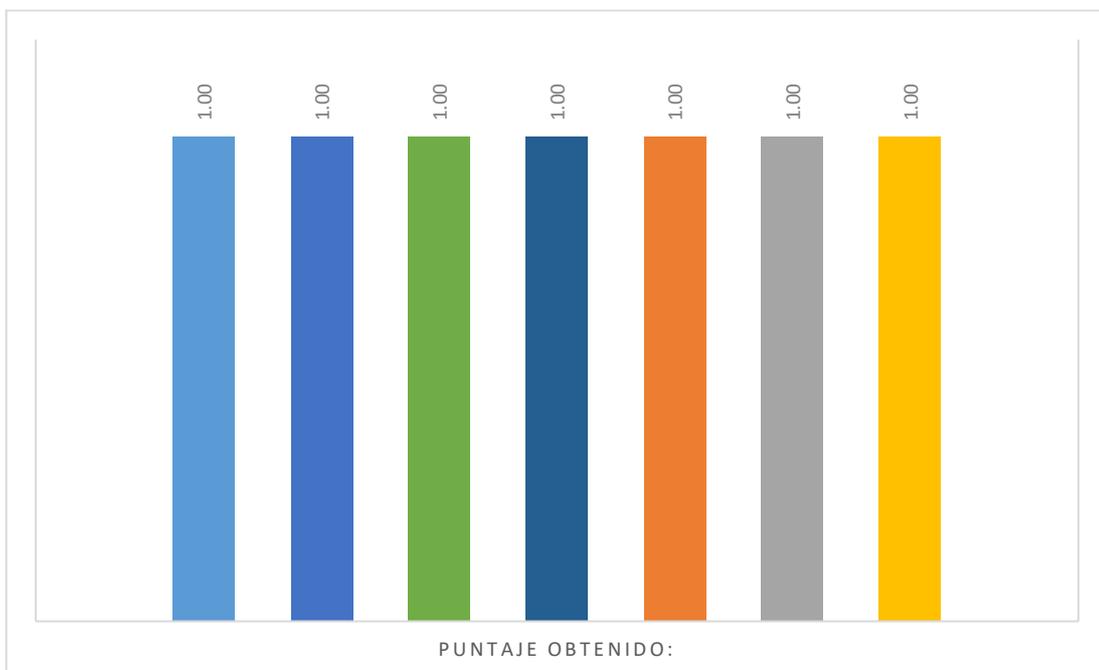
Figura 4: Evaluación de la planta de tratamiento de aguas residuales de la Comunidad de Unya.

a) PTAR con tanque séptico y/o pozo perco		Puntaje obtenido:
Cámara de rejas		1.00
Pozo sanitario		1.00
Cámara de distribución de caudales		1.00
Tanque séptico		1.00
Pozos de percolación		1.00
Lecho de secado		1.00
Cerco perimétrico		1.00
<i>Fuente: Elaboración Propia</i>

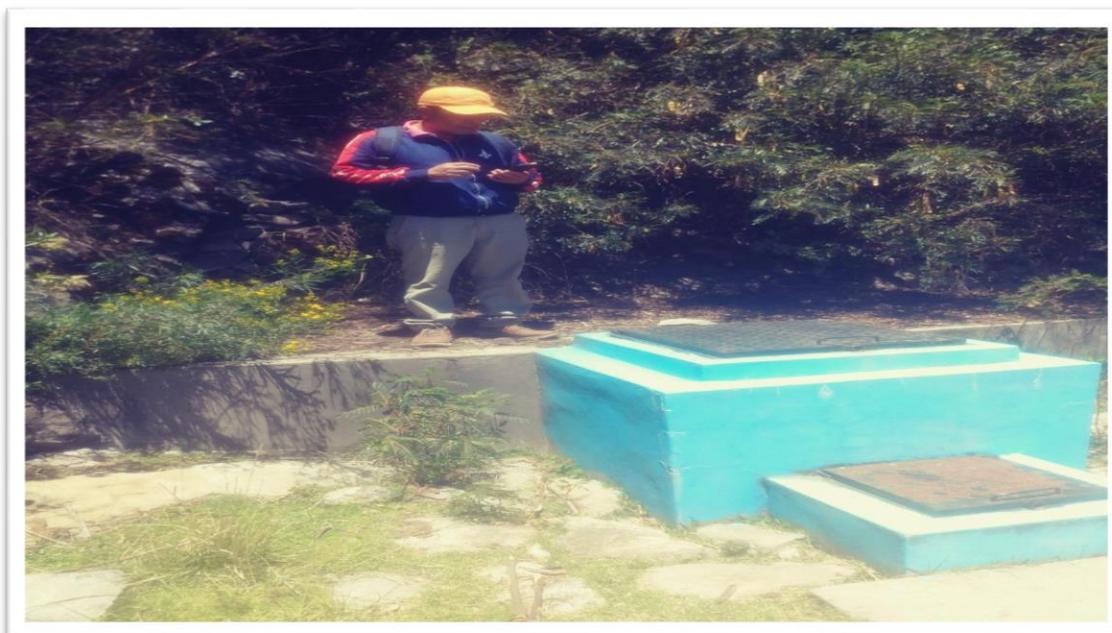
Cuenta con una fuente de abastecimiento proveniente de un manantial ubicado en la ladera, la captación se encuentra deteriorada y la fuente no abastece la cantidad requerida, el caudal es mínimo. Por este motivo se opta una nueva captación.

Imagen 2: Captación, Puquial Seccsejahuaycco, Progresiva 0+000

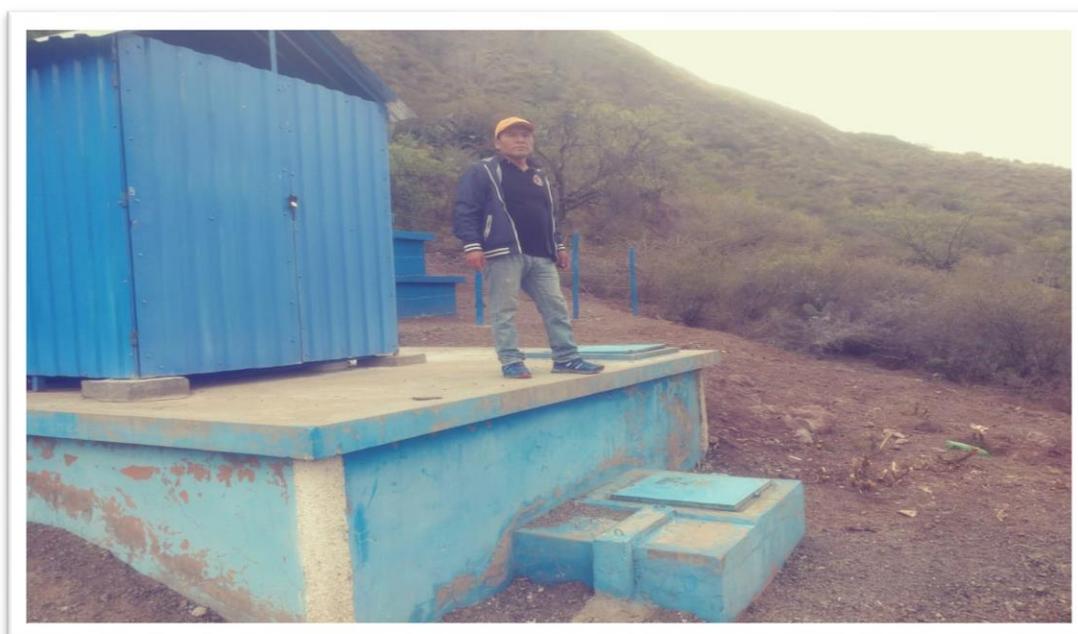
El reservorio es de concreto con dimensiones de L= 2.0 x2.0, h=1.80 m, fue construido hace más de 10 años, se encuentra en estado deteriorada con fisuras, la capacidad de almacenamiento no abastece a la población en tiempos de estiaje por el escaso caudal que ingresa de la captación. Los accesorios de la caseta de válvulas se encuentran deteriorados, no operativos. No cuenta con un equipo de cloración.

Imagen 3: Reservorio de la comunidad de Unya de 10 m³, progresiva 3+130.0 Km.

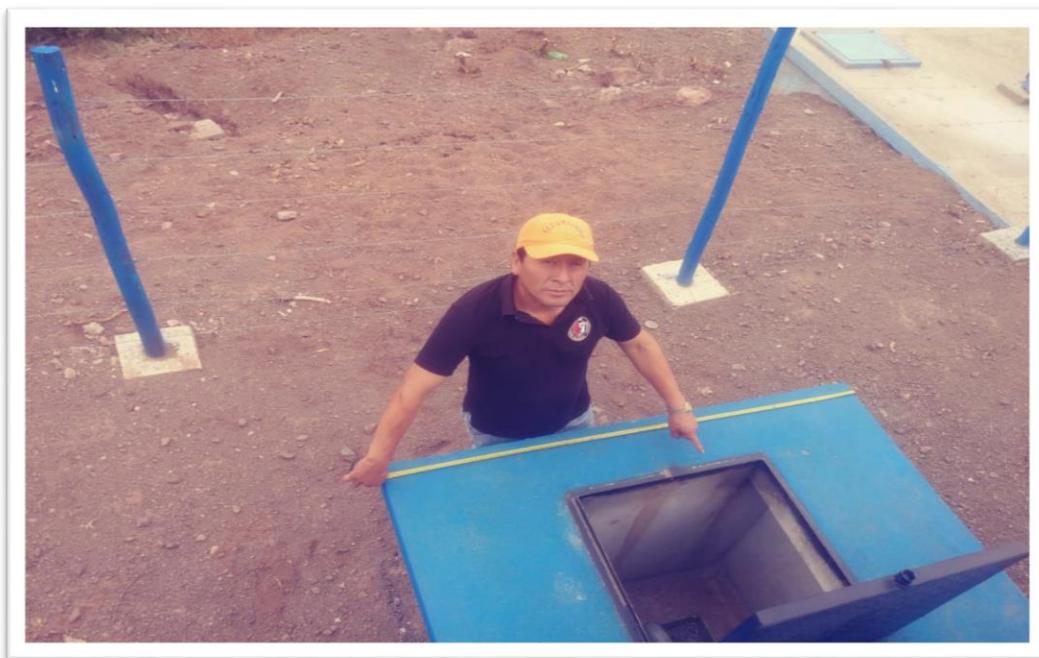
Imagen 4: Caseta de válvula del reservorio, de agua potable de la comunidad de Unya

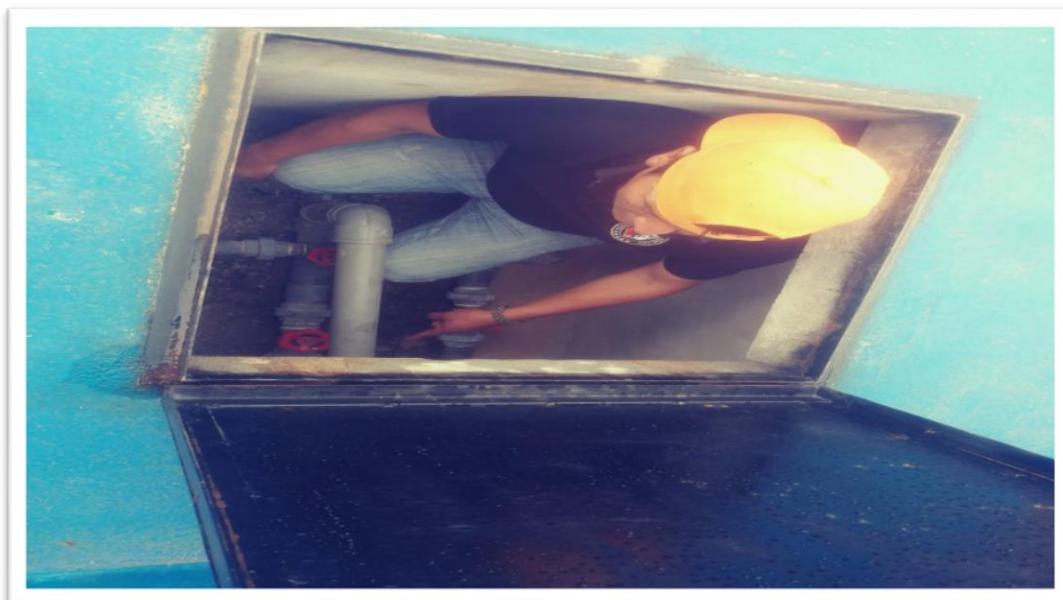
Imagen 5: Caseta de válvula y sus accesorios, del reservorio, de agua potable en la comunidad de Unya

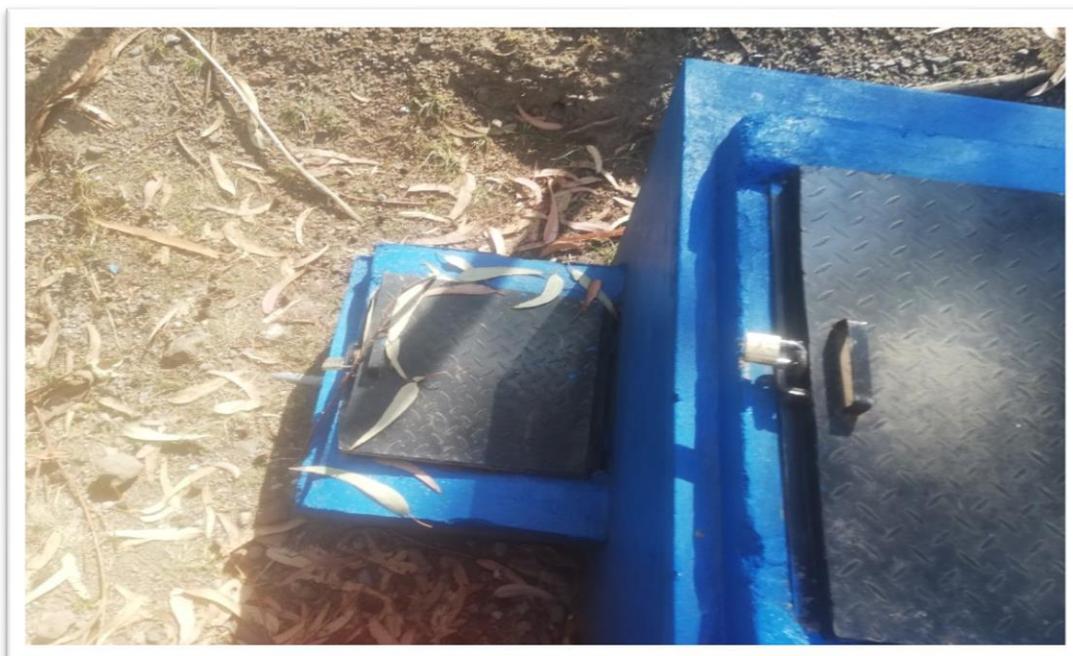
Imagen 6: Cámara rompe presión T-6, progresiva 2+740.0 km, antes del reservorio en la línea de conducción

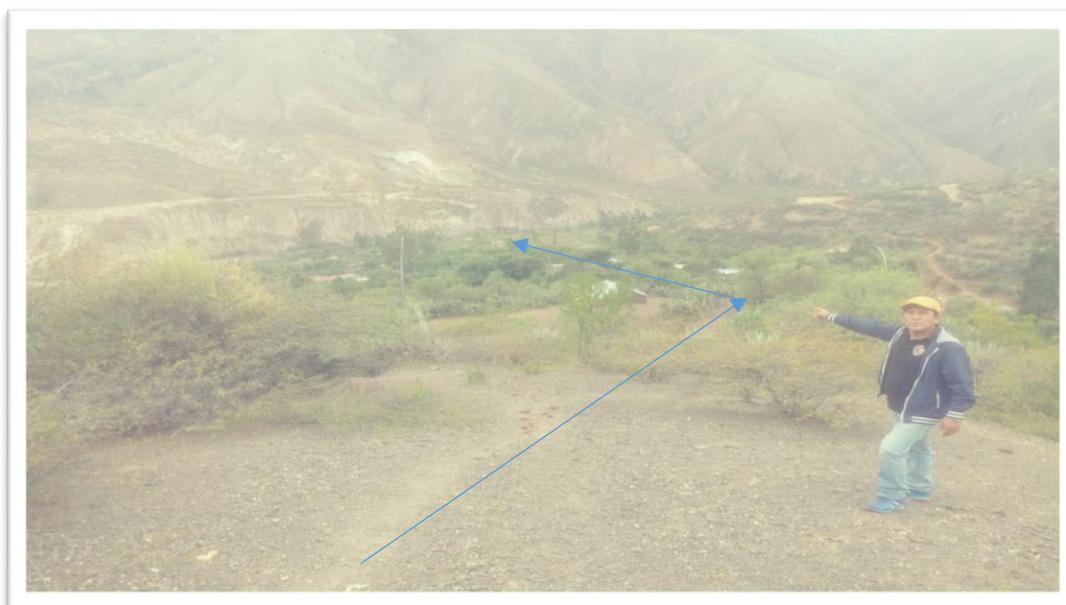
En el centro poblado de Unya cuenta con un sistema de abastecimiento de agua entubada inadecuada y deteriorada (con presencia de roturas en tuberías, las líneas de conducción, aducción y distribución).

Imagen 7: Vista de la línea conducción, hacia la comunidad de Unya.

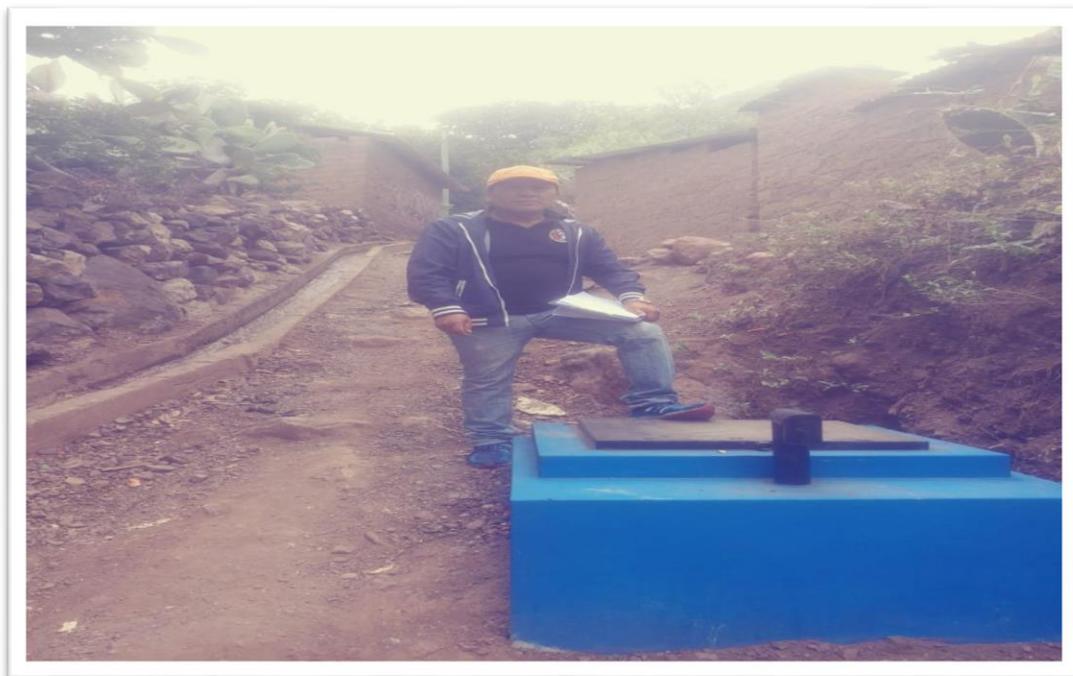
La red de distribución se encuentra deterioradas con fisuras, las tuberías PVC SAP de 1", de ¾" y hasta de ½", en la red distribución las válvulas de control y cámara de romper presión T-7 se encuentran deterioradas inoperativas y en épocas de estiaje el sistema no abastece a la población.

Imagen 8: Caseta de válvula reguladora de presión de agua potable, en la comunidad de unya.

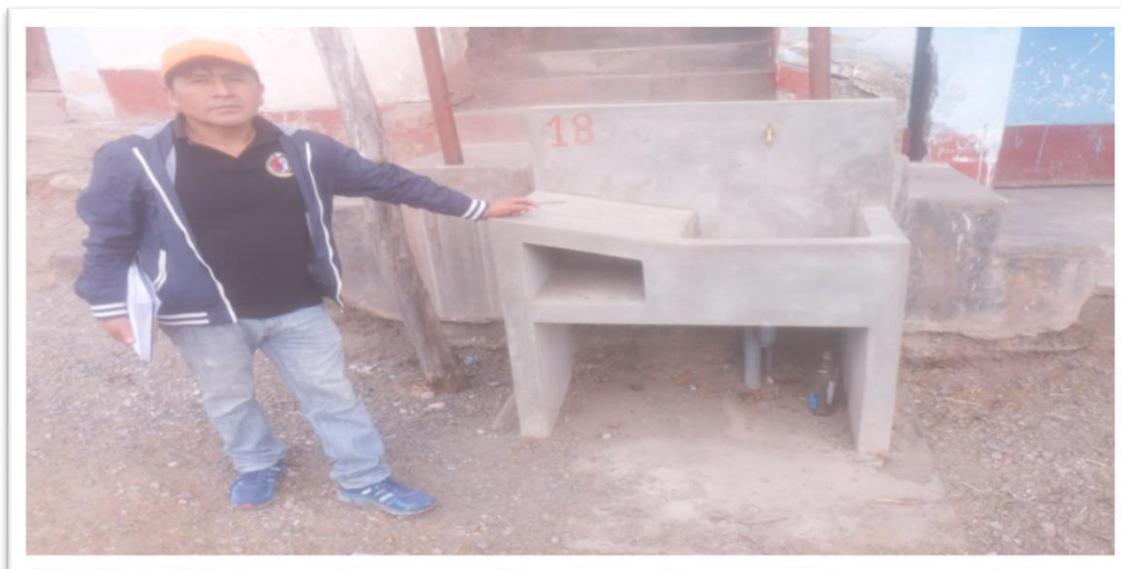
Imagen 11: Vista de estado situacional del lavadero, en la comunidad de Unya.

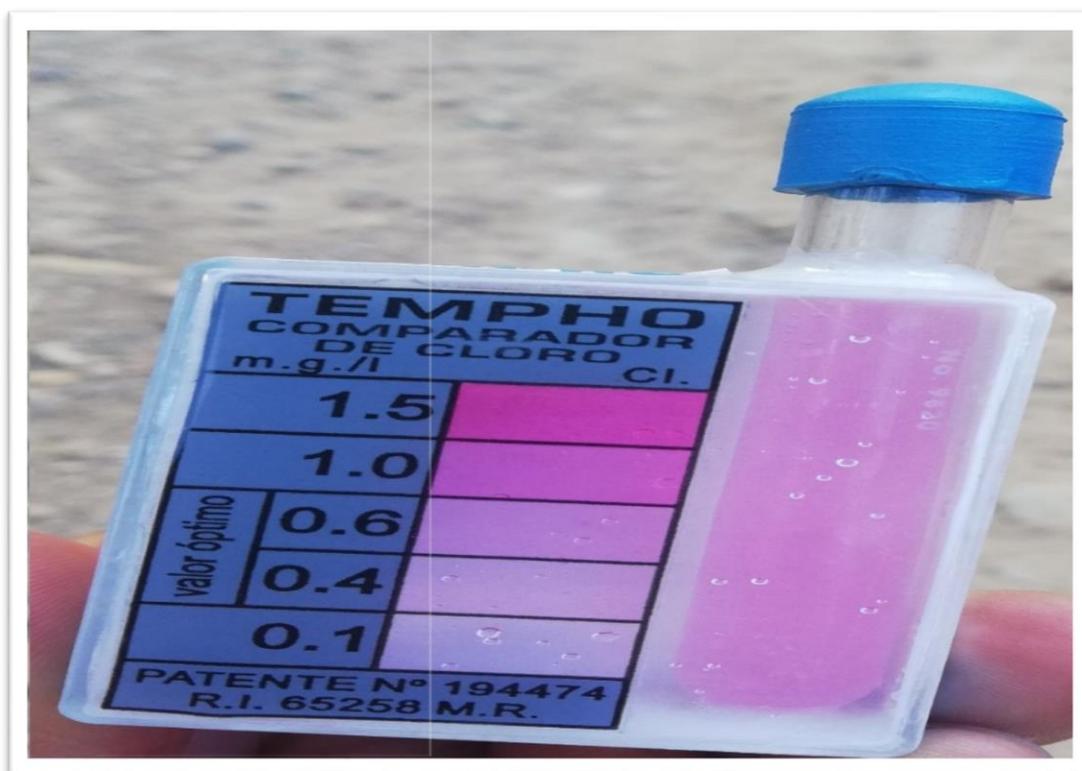
Imagen 12: Vista de nivel de cloración de agua potable, en la comunidad de Unya.
