**ESCUELA PROFESIONAL DE INGENIERÍA
CIVIL**

**“SITUACIÓN ACTUAL DEL SISTEMA DE
SANEAMIENTO BÁSICO Y SU INCIDENCIA EN LA
CONDICIÓN SANITARIA DE LA COMUNIDAD DE SAN
MIGUEL DE ACCO, DISTRITO DE MARÍA PARADO
DE BELLIDO, PROVINCIA DE CANGALLO, REGIÓN
AYACUCHO – 2019”**

**TESIS PARA OPTAR EL TÍTULO PROFESIONAL DE INGENIERO
CIVIL**

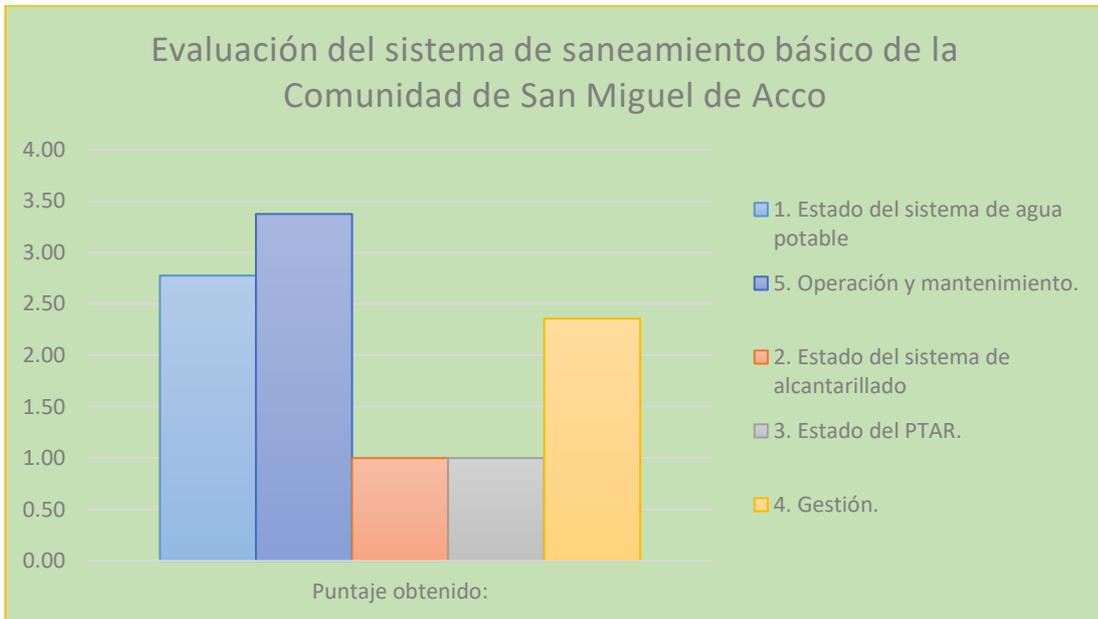
Gráfico 1: Evaluación del sistema de saneamiento básico.

Factores determinantes	Puntaje asignado
Sostenible	4
En proceso de deterioro	3
En grave proceso de deterioro	2
Colapsado	1

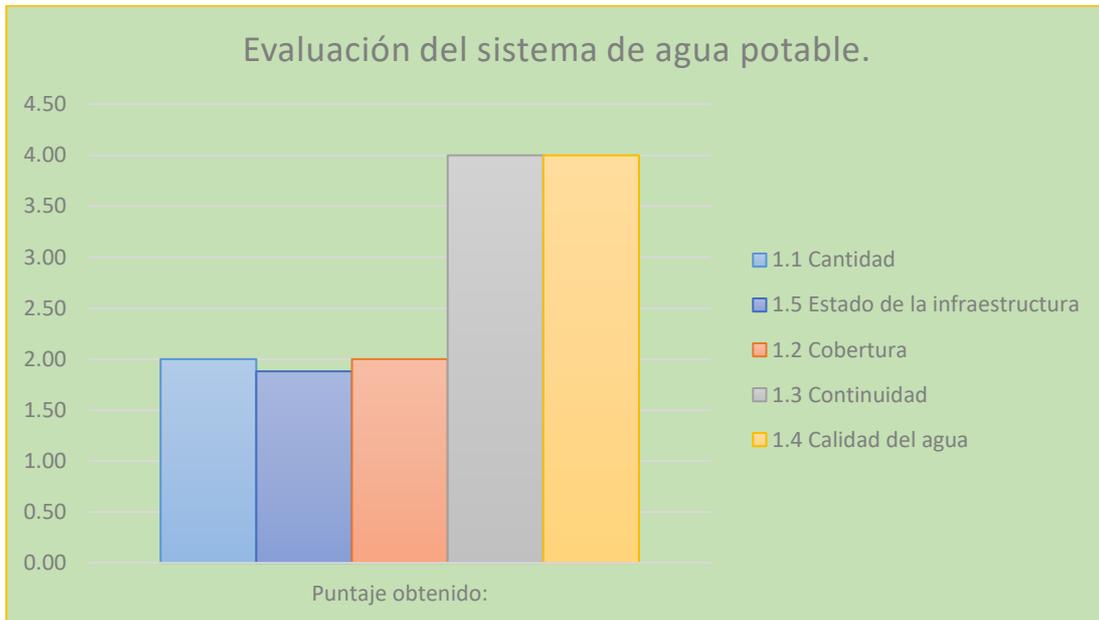
Gráfico 2: Evaluación del sistema de agua potable.

Factores determinantes	Puntaje asignado
Sostenible	4
En proceso de deterioro	3
En grave proceso de deterioro	2
Colapsado	1

De acuerdo a los resultados obtenidos, se verifica que el sistema de saneamiento en la Comunidad de San Miguel De Acco, se encuentra en proceso de grave deterioro, por el que obtuvo una valoración de 2.776 en lo que respecta al estado actual del sistema de agua potable.

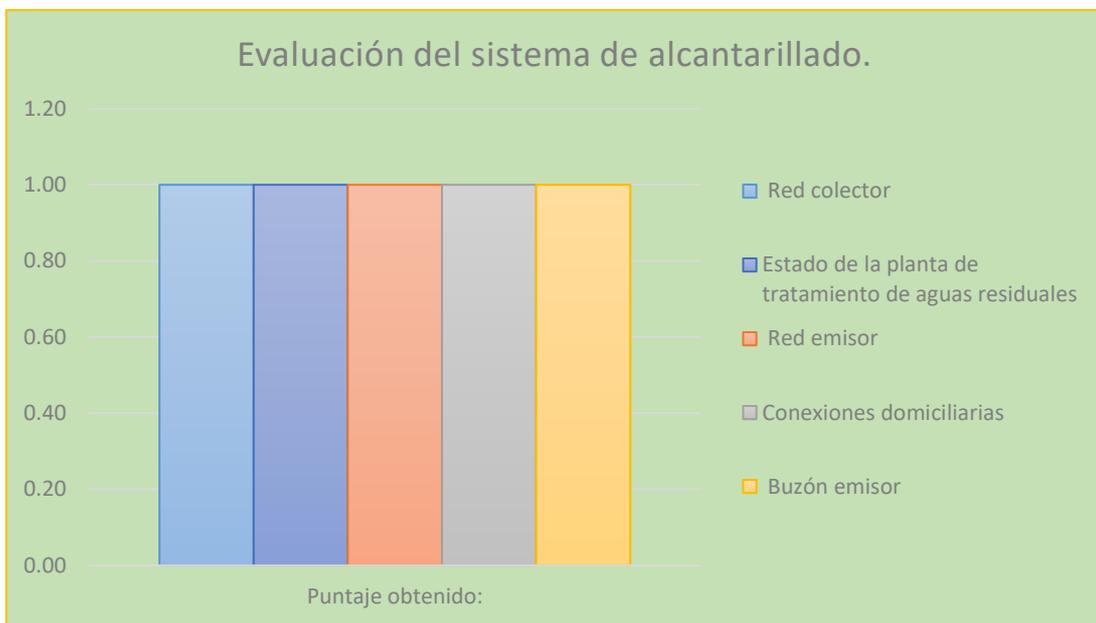
Gráfico 3: Evaluación del sistema de alcantarillado.

Factores determinantes	Puntaje asignado
Sostenible	4
En proceso de deterioro	3
En grave proceso de deterioro	2
Colapsado	1

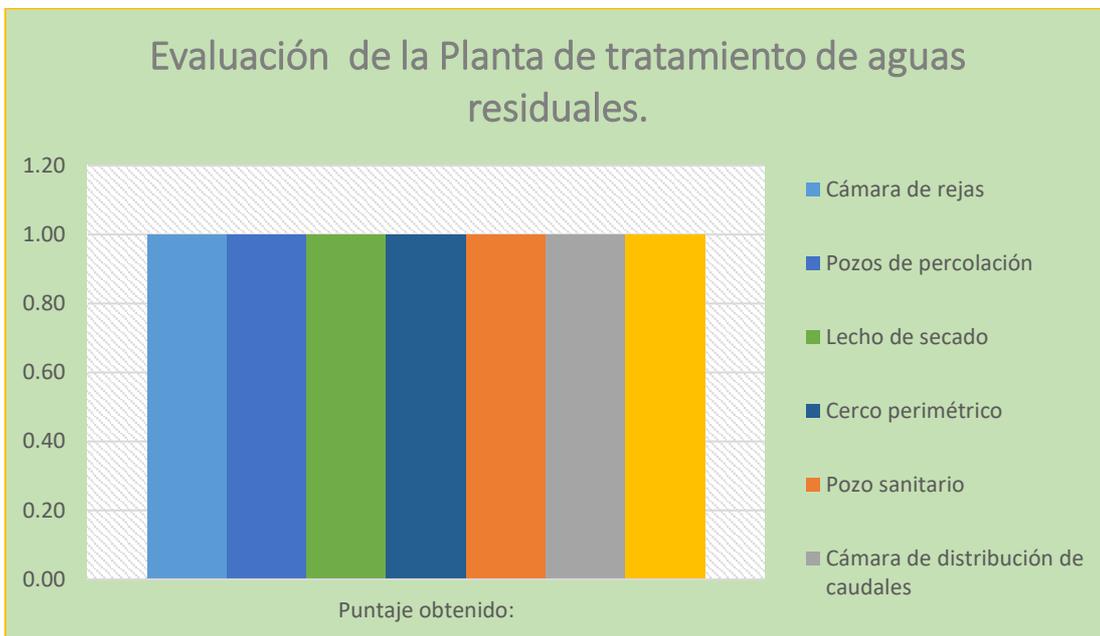
Gráfico 4: Evaluación de la planta de tratamiento de aguas residuales.

Factores determinantes	Puntaje asignado
Sostenible	4
En proceso de deterioro	3
En grave proceso de deterioro	2
Colapsado	1

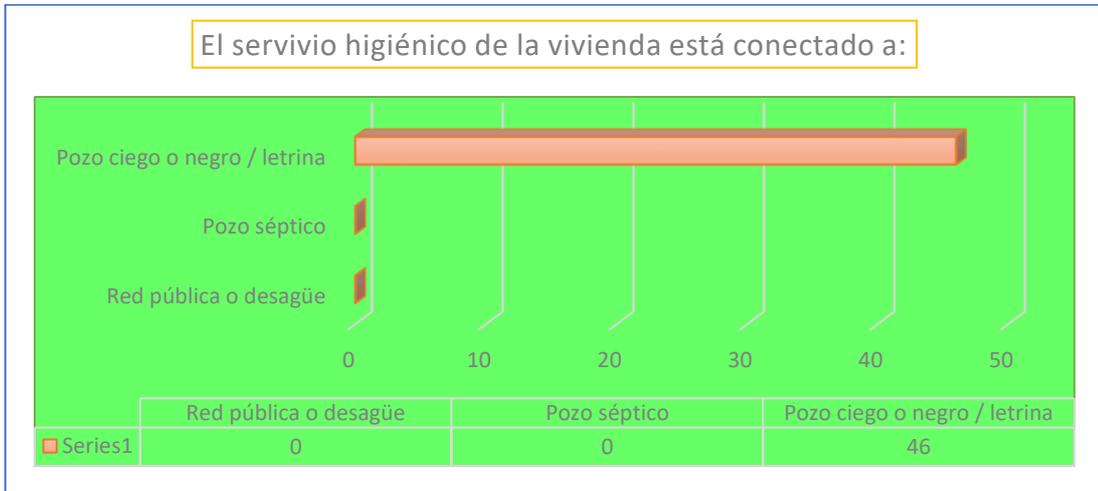
Gráfico 13: Tasa porcentual del servicio higiénico con las viviendas que están conectados.

Muestra:	46
Red pública o desagüe		0
Pozo séptico		0
Pozo ciego o negro / letrina		46

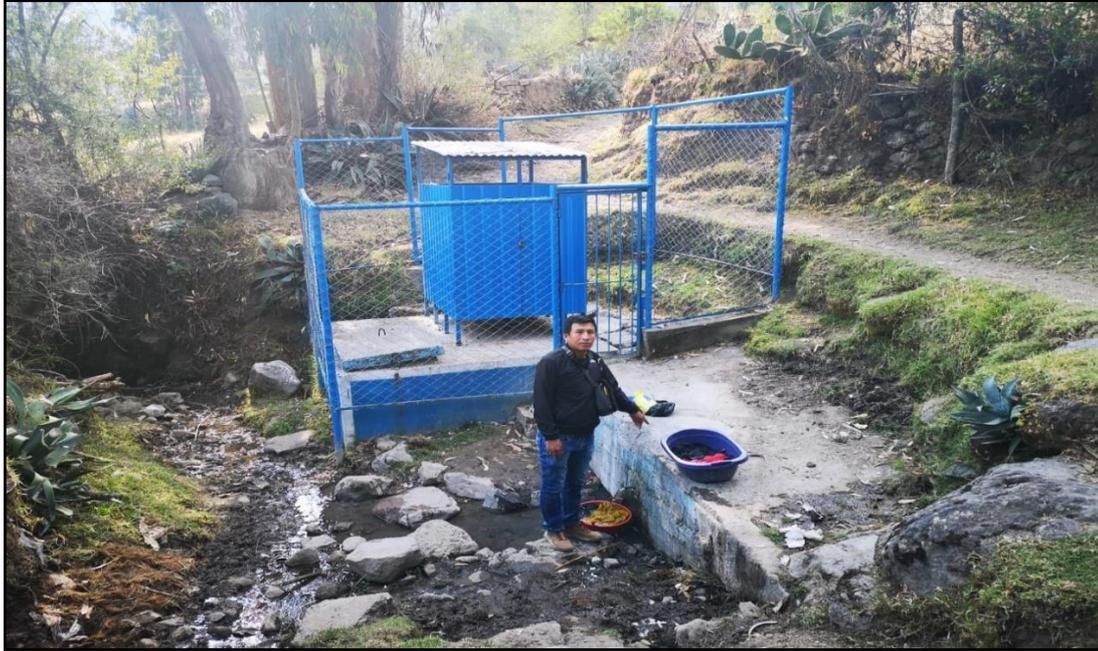
Miguel de Acco. Y se encuentra en buen estado, pero donde se realiza un mal uso en vista que se vienen corroborando que hay habitantes que usan como lavandería en ese sector.

Fotografía 1: Cerco perimétrico del reservorio en buen estado, pero viene dándose un mal uso como lavadero y al costado de la captación. Coordenadas N:8´496,076, S: 582,858

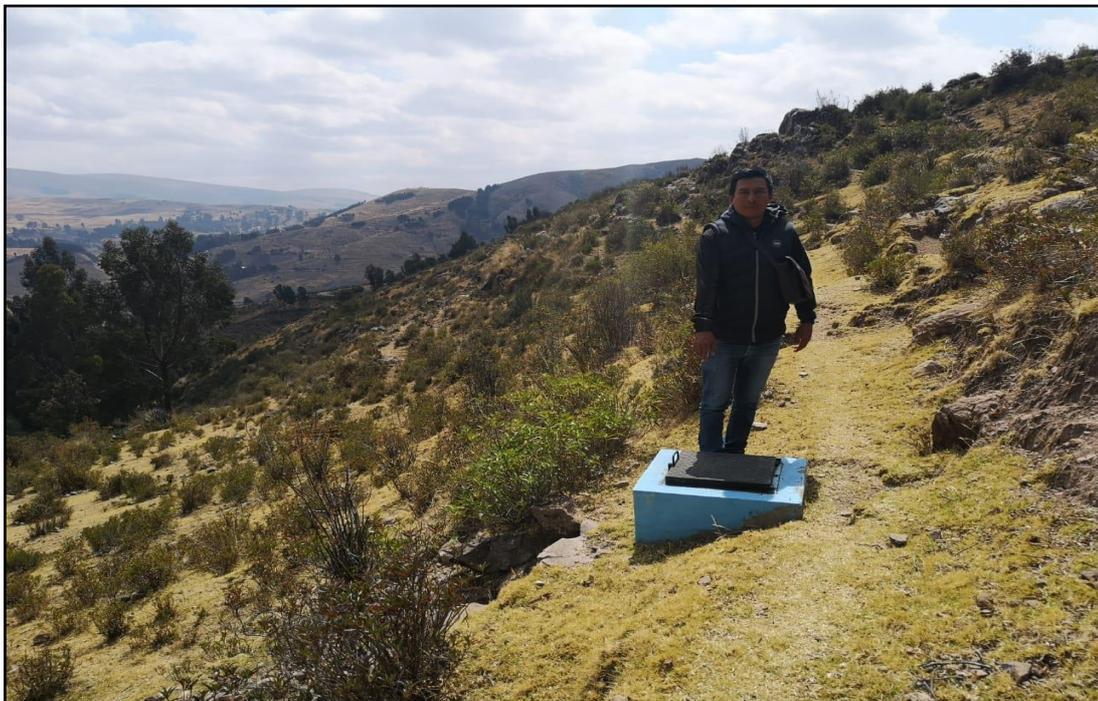
Fotografía 2: Reservorio sin tapa, propenso al ingreso de materiales extraños.

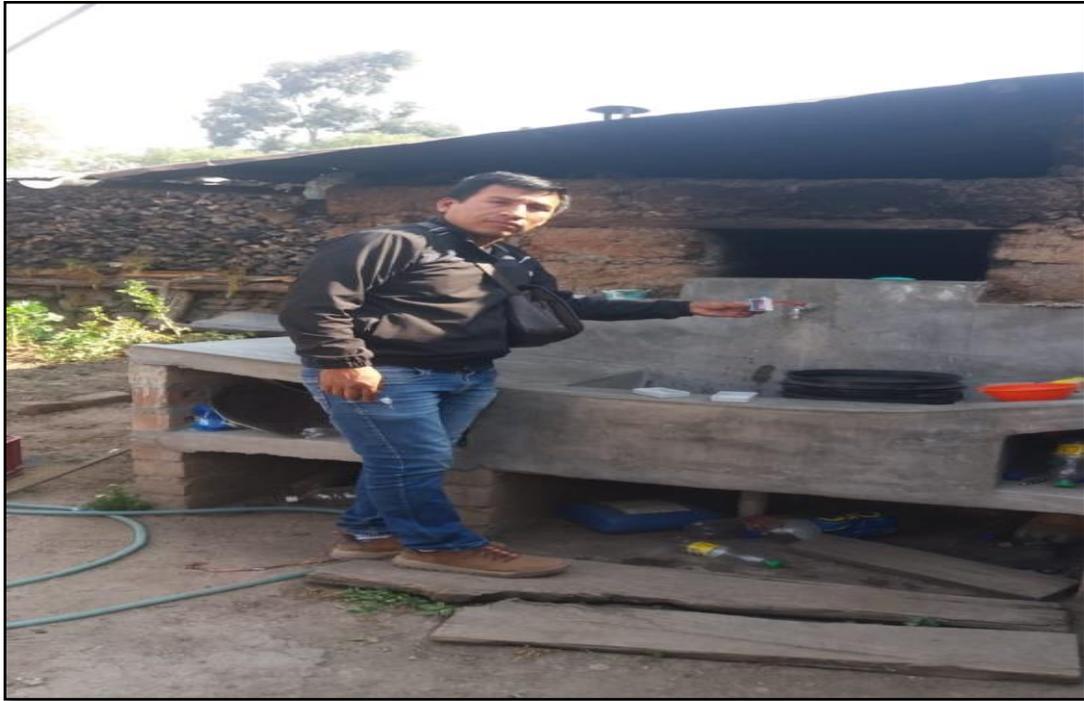
Fotografía 5: toma de muestra de los lavaderos de una de las viviendas de cc.pp de San Miguel De Acco, para su diagnósticos y medición del nivel de cloro.

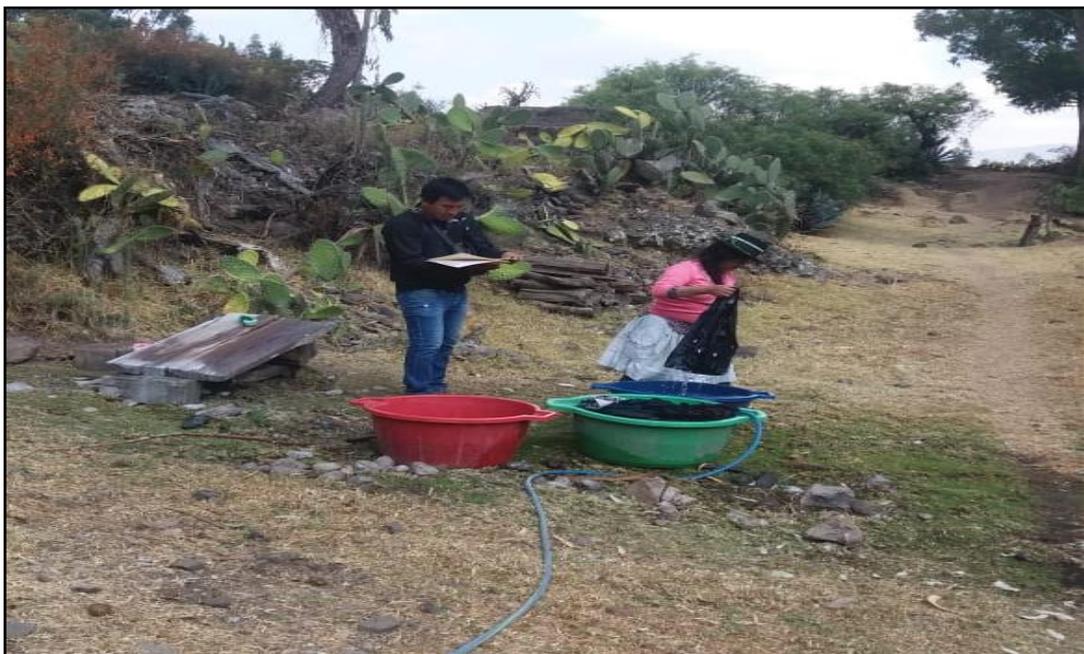
Fotografía 6: llenado de las fichas para la encuesta y se puede constatar que se viene utilizando el agua para lavar la ropa y se tiene la evacuación directa al suelo.

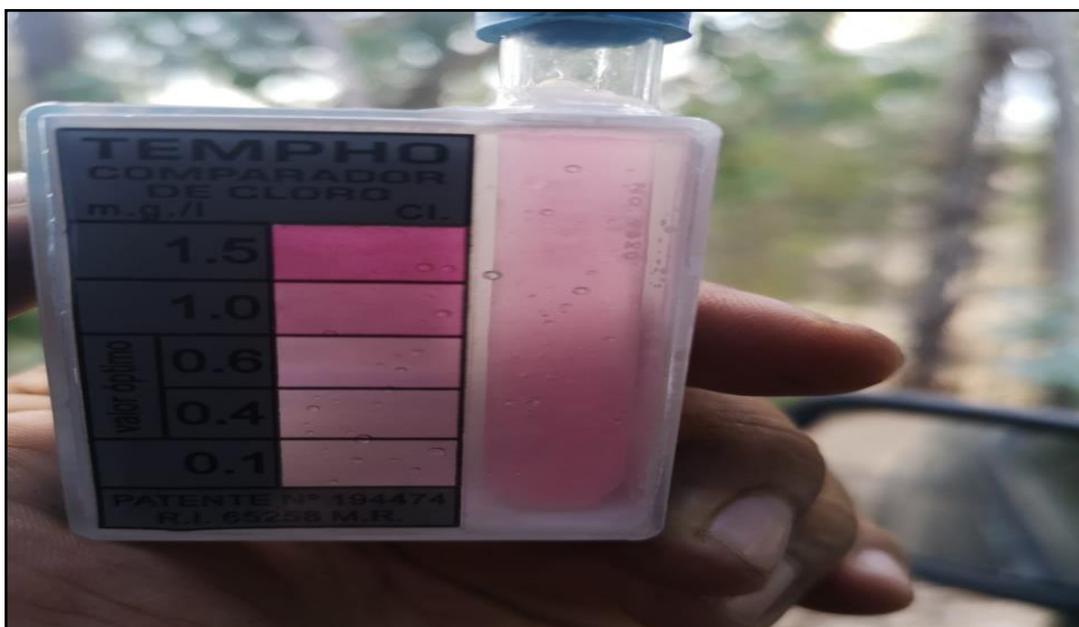
Fotografía 7: se puede apreciar la toma de muestra para el nivel de cloro con la que cuenta las viviendas que consumen el agua en san miguel de acco.

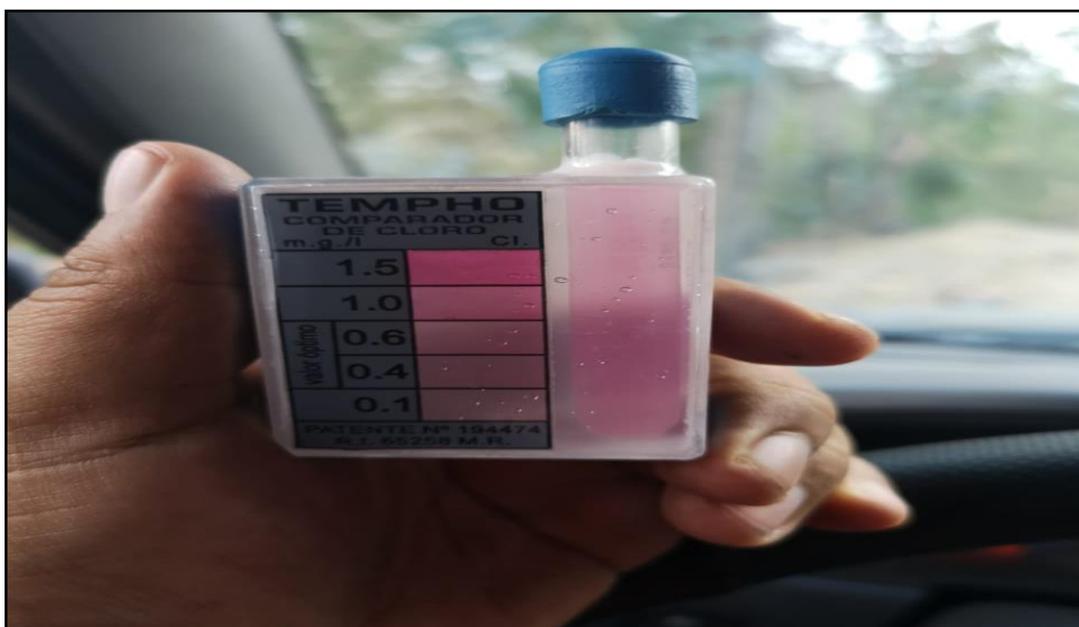
Fotografía 8: se puede apreciar la toma de muestra para el nivel de cloro con la que cuenta las viviendas que consumen el agua en san miguel de Acco, donde el nivel de cloro está en el valor óptimo.
