**UNIVERSIDAD CATÓLICA LOS ÁNGELES DE
CHIMBOTE**

DETERMINACIÓN Y EVALUACIÓN DE LAS
PATOLOGÍAS DEL CONCRETO PARA OBTENER EL
ÍNDICE DE INTEGRIDAD ESTRUCTURAL DEL
PAVIMENTO Y LA CONDICIÓN OPERACIONAL DE LA
SUPERFICIE DEL PAVIMENTO RÍGIDO DEL JIRÓN
JUNIN, DISTRITO SATIPO, PROVINCIA DE SATIPO,
REGIÓN JUNÍN, ENERO - 2019.

**TESIS PARA OPTAR EL TÍTULO PROFESIONAL DE
INGENIERO CIVIL**

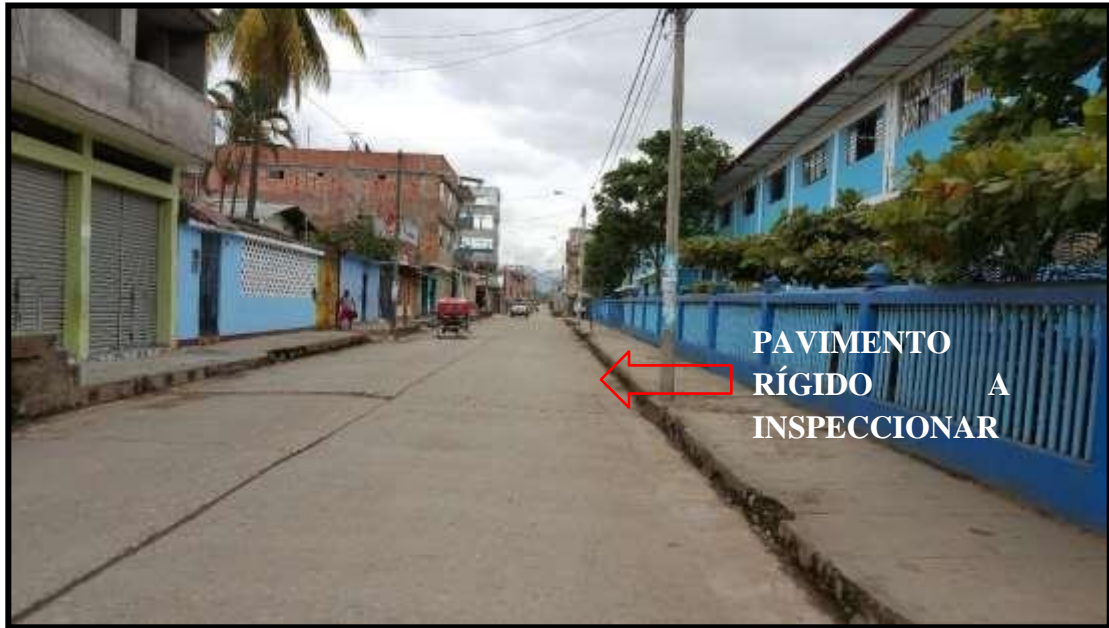
Figura 85. Fotografía de la vista panorámica de la 4ta cuadra del jirón, Junín.

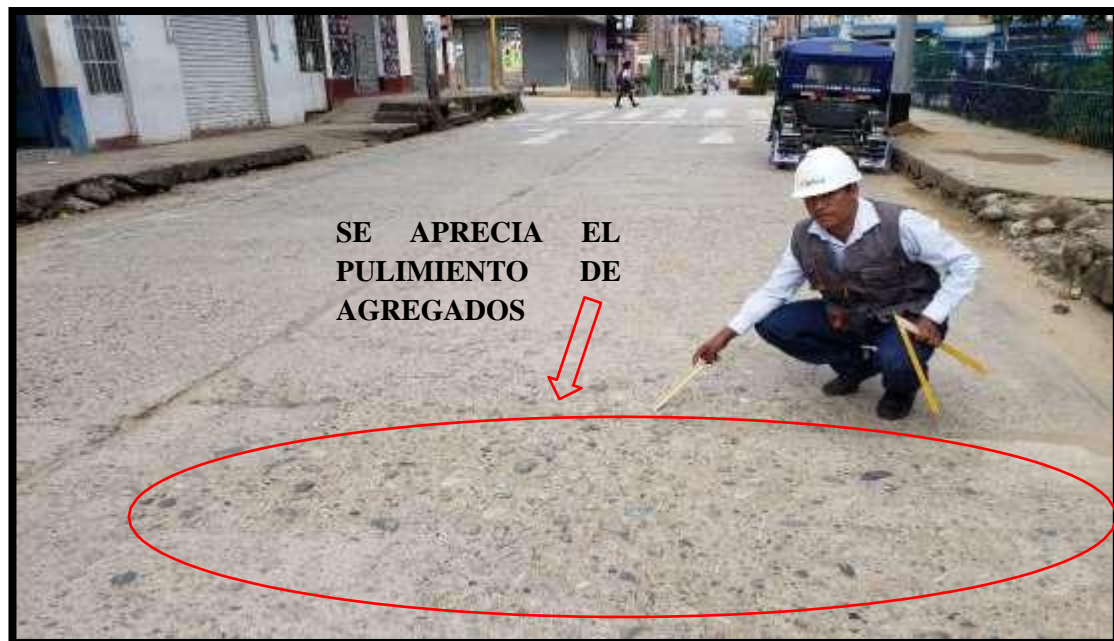
Figura 86. Fotografía de la vista de la existencia de pulimientos de agregados (31).

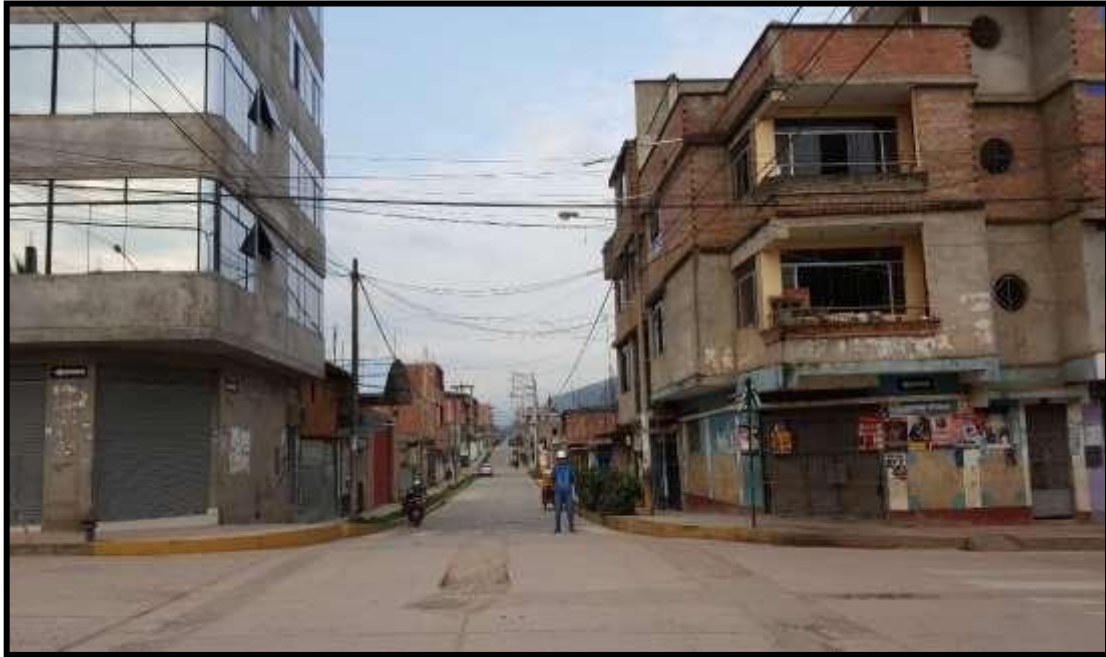
Figura 93. Fotografía de la vista panorámica de la 5ta cuadra del jirón, Junín.

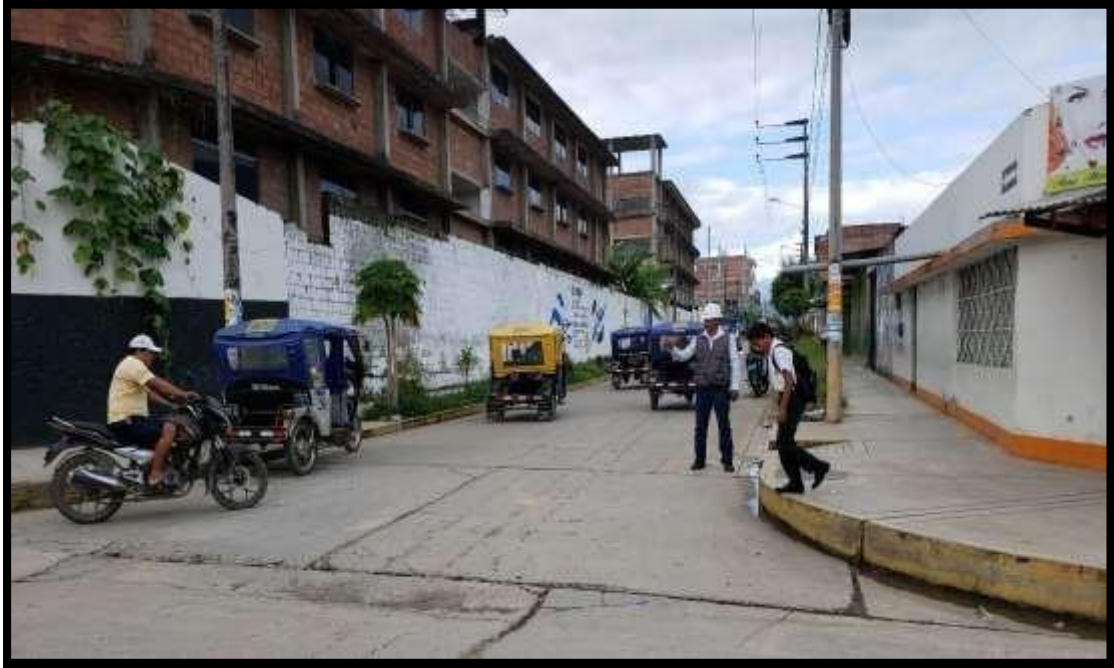
Figura 99. Fotografía de la vista panorámica de la 6ta cuadra del Jirón Junín
