UNIVERSIDAD CATÓLICA LOS ANGELES
DE CHIMBOTE

DETERMINACIÓN Y EVALUACIÓN DE LAS
PATOLOGÍAS DEL CONCRETO PARA OBTENER EL
ÍNDICE DE INTEGRIDAD ESTRUCTURAL DEL
PAVIMENTO Y CONDICIÓN OPERACIONAL DE LA
SUPERFICIE DE LAS PISTAS EN EL JIRÓN AYACUCHO,
DISTRITO Y PROVINCIA DE CHANCHAMAYO,
DEPARTAMENTO DE JUNÍN, ENERO – 2019

INFORME DE INVESTIGACIÓN PARA OPTAR EL
TÍTULO PROFESIONAL DE INGENIERO CIVIL

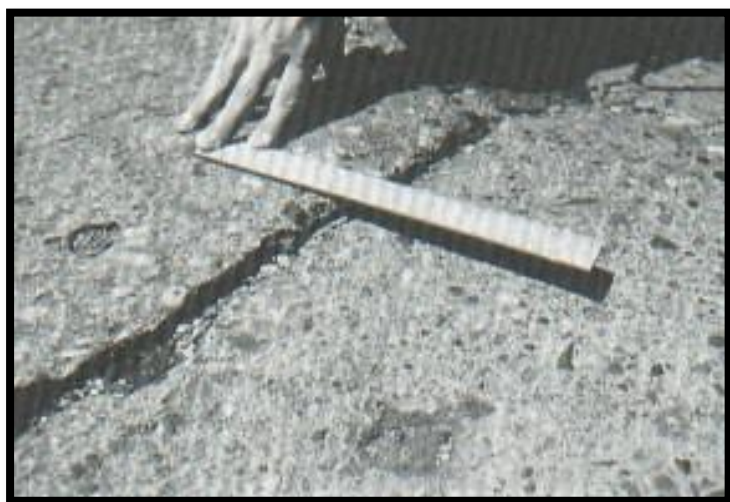
Figura 21. “Escala de severidad media”⁽²⁰⁾.

M: Fresado.

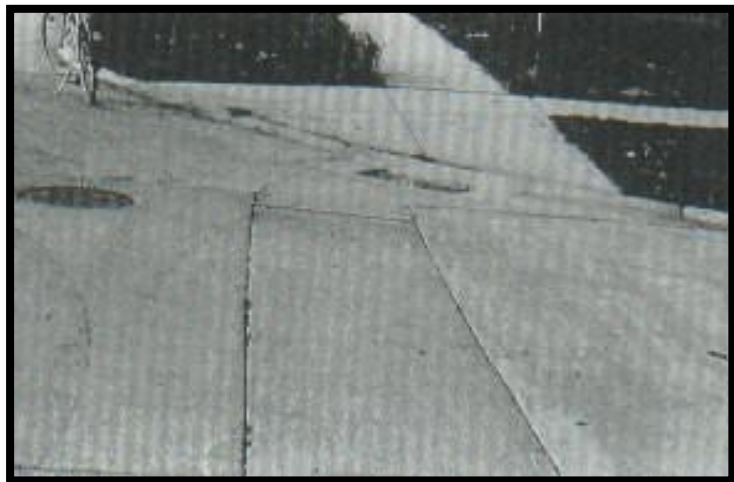
Figura 32. *“Parche grande y acometida de servicios públicos de baja severidad”⁽²⁰⁾.*

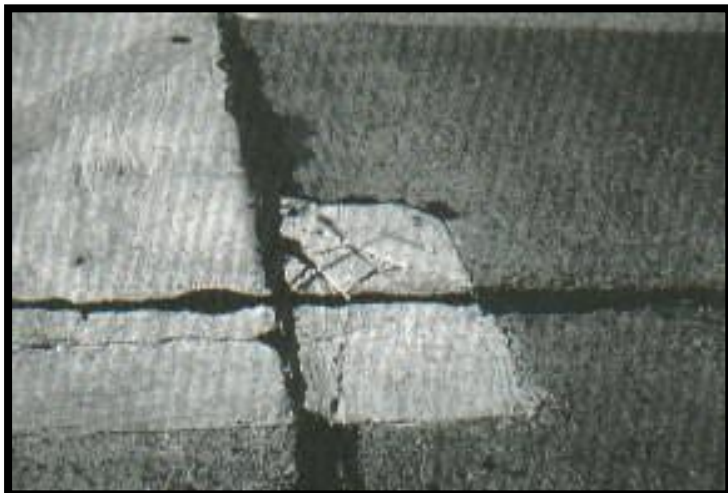
Figura 36. "Parche pequeño de severidad media" ⁽²⁰⁾.

M: No se hace nada. Reemplazo del parche.

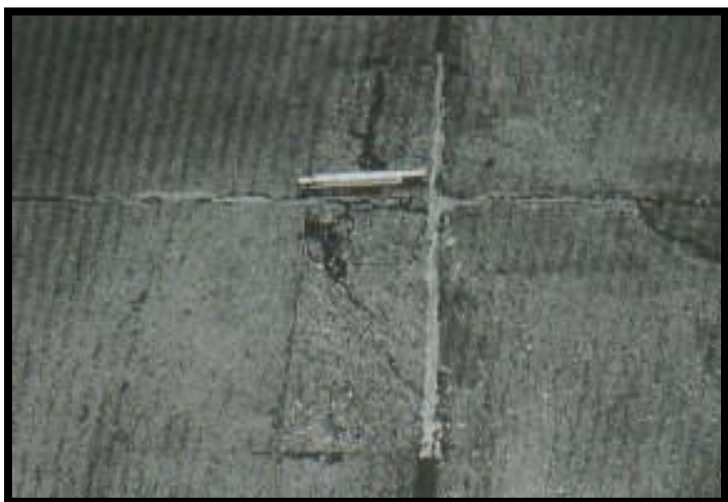
Figura 37. "Parche pequeño de alta severidad" ⁽²⁰⁾.

H: Reemplazo del parche”⁽²⁰⁾.
