UNIVERSIDAD CATÓLICA LOS ÁNGELES  
CHIMBOTE

DETERMINACIÓN Y EVALUACIÓN DE LAS  
PATOLOGÍAS DEL CONCRETO PARA OBTENER EL  
ÍNDICE DE INTEGRIDAD ESTRUCTURAL DEL  
PAVIMENTO Y CONDICIÓN OPERACIONAL DE LA  
SUPERFICIE DE LAS PISTAS EN EL JIRÓN ARICA,  
DISTRITO Y PROVINCIA DE CHANCHAMAYO, REGION  
JUNÍN, ENERO – 2019.

**TESIS PARA OPTAR EL TÍTULO**  
**PROFESIONAL DE INGENIERO CIVIL**

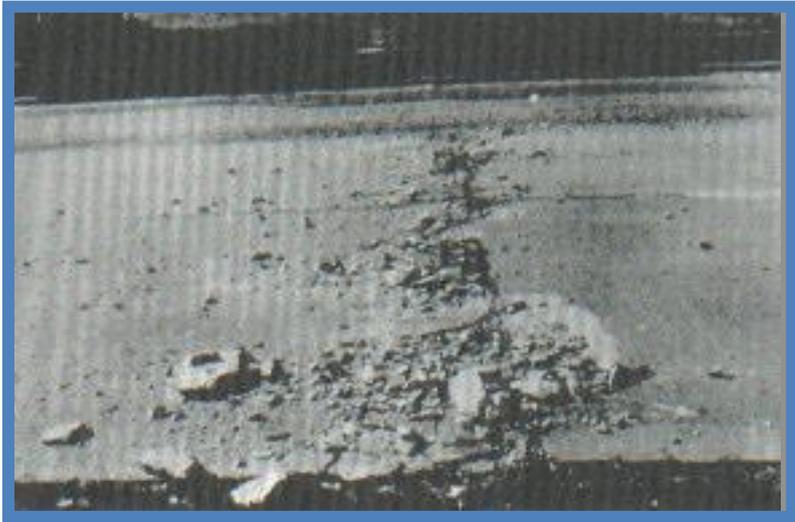
**Figura 05:** Blowup – Buckling de severidad media.

*M: Parcheo profundo. Reemplazo de la losa.*

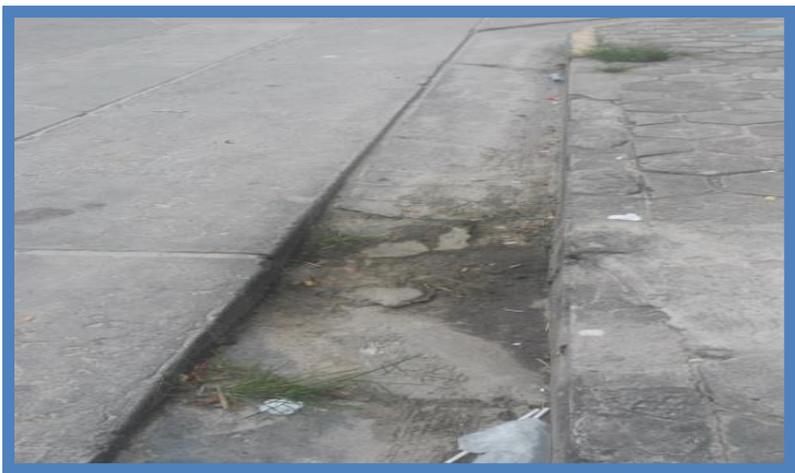
**Figura 06:** Blowup – Buckling de alta severidad.

*H: Parcheo profundo. Reemplazo de la losa”<sup>(18)</sup>.*

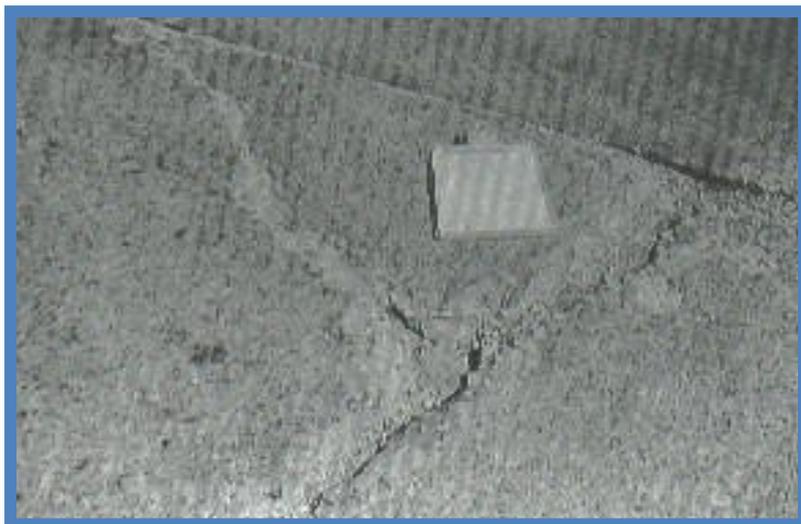
**H:** *Se define por una grieta de severidad alta o el área entre la junta y las grietas está muy agrietada” <sup>(18)</sup>.*

**Figura 09:** Grieta de esquina de alta severidad.

**H:** *Parcheo profundo”<sup>(18)</sup>.*

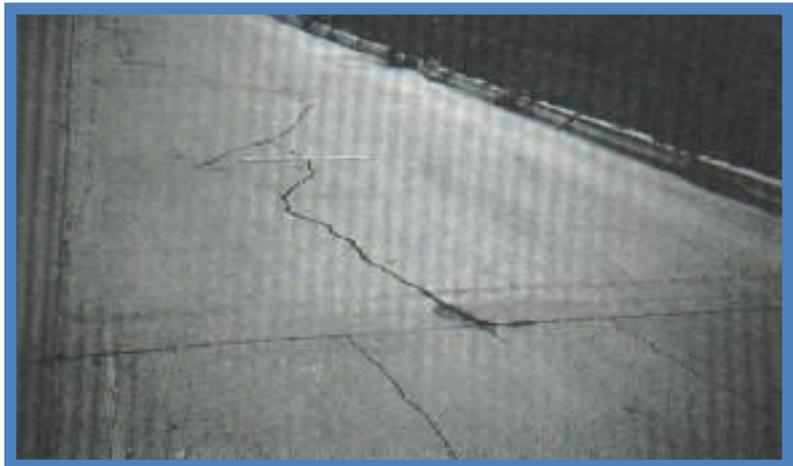
**Figura 11:** Losa dividida de severidad media.

**M:** *Reemplazo de la losa.*

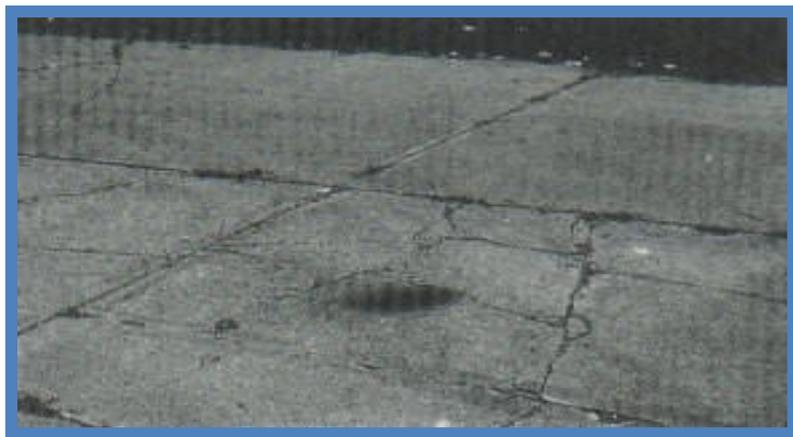
**Figura 12:** Losa dividida de alta severidad.

**H:** *Reemplazo de la losa”<sup>(18)</sup>.*

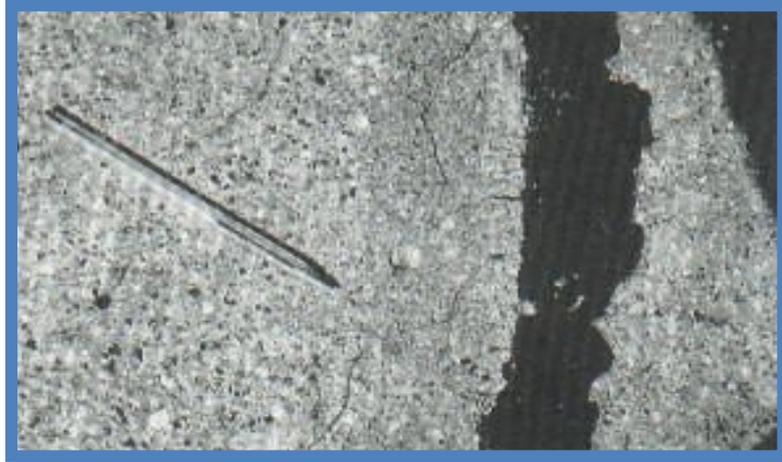
**L:** *Las grietas “D” cubren menos del 15% del área de la losa. La mayoría de las grietas están cerradas, pero unas pocas piezas pueden haberse desprendido.*

***Figura 13:*** Grieta de durabilidad “D” de baja severidad.

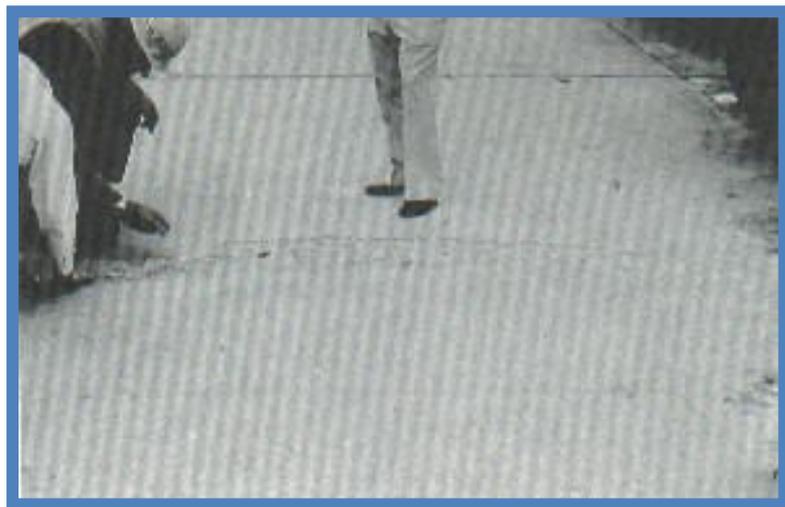
***Figura 14:*** Grieta de durabilidad “D” de severidad media.

***M:*** *Parqueo profundo. Reconstrucción de juntas.*

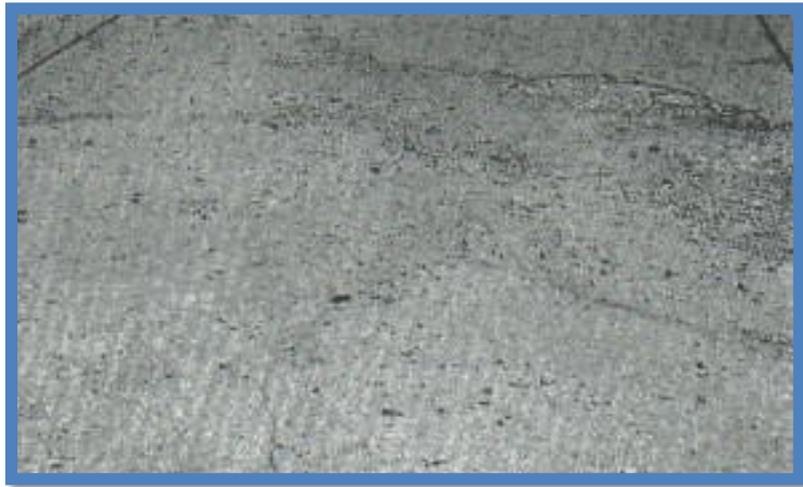
**H:** *Las grietas “D” cubren más del 15% del área y la mayoría de los pedazos se han desprendido o pueden removerse fácilmente”* <sup>(18)</sup>.

**Figura 15:** Grieta de durabilidad “D” de alta severidad.

***H:*** *Parqueo profundo. Reconstrucción de juntas. Reemplazo de la losa”* <sup>(18)</sup>.

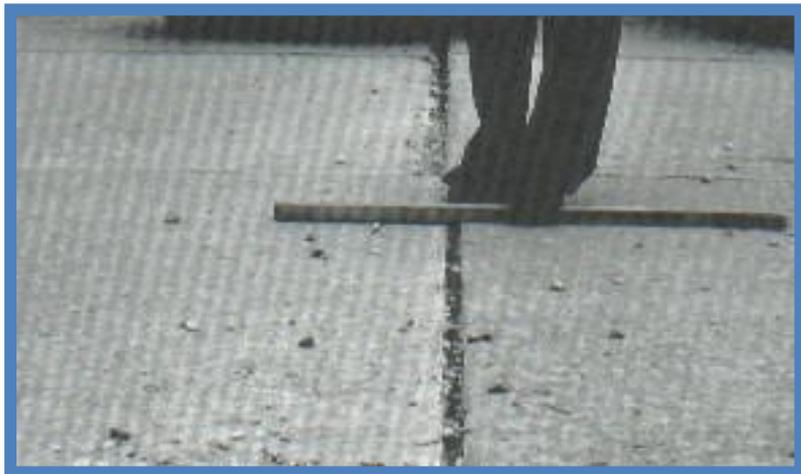
***Figura 16:*** Escala de baja severidad.

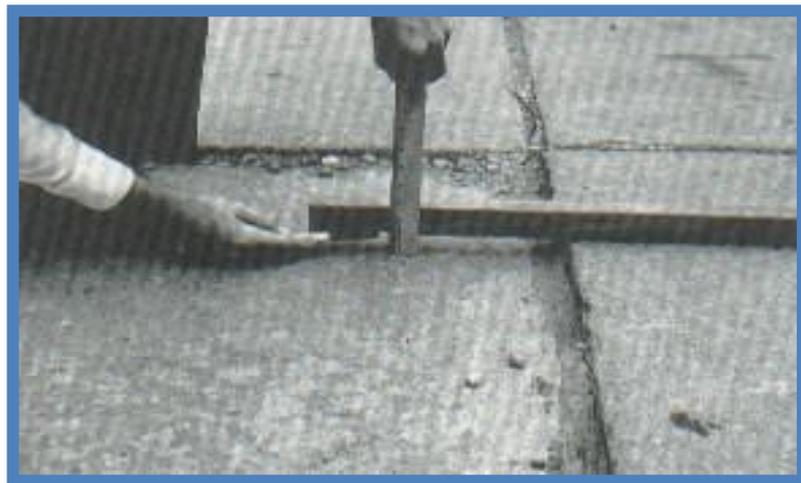
***Figura 17:*** Escala de severidad media.

*M: Fresado.*

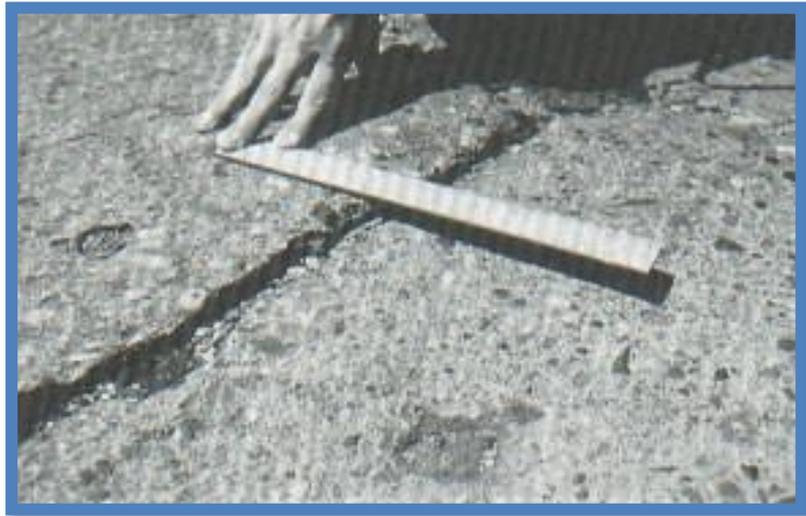
**Figura 18:** Escala de severidad alta.

*H: Fresado”* <sup>(18)</sup>.

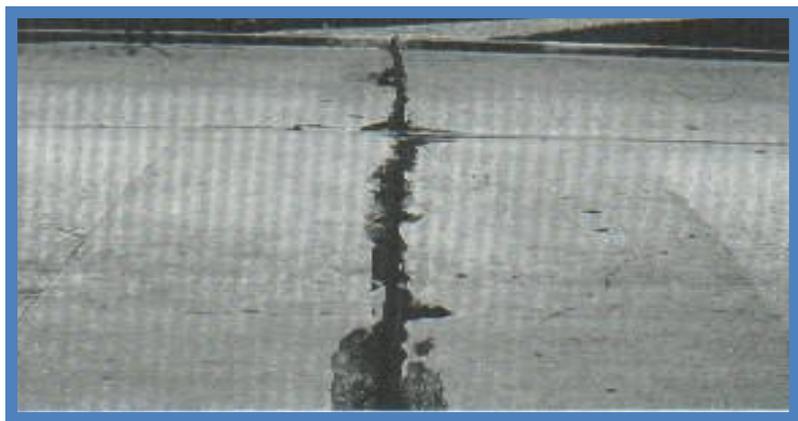
**Figura 19:** Daño del sello de la junta de baja severidad.

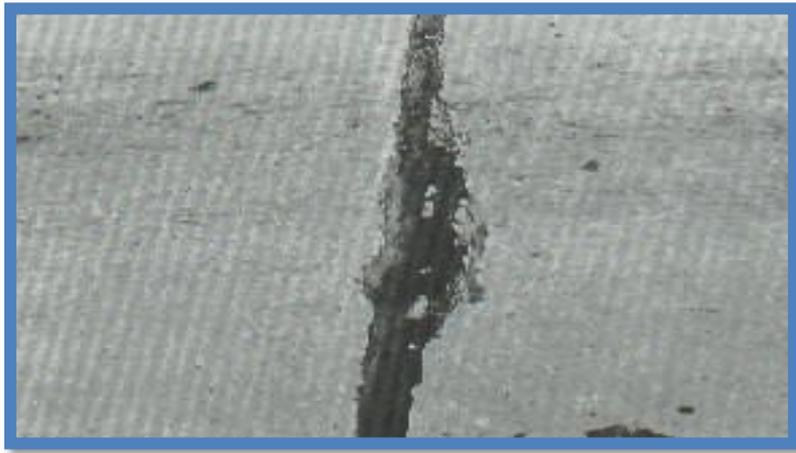
**Figura 20:** Daño del sello de la junta de severidad media.

*M: Sellado de juntas de menor consideración.*

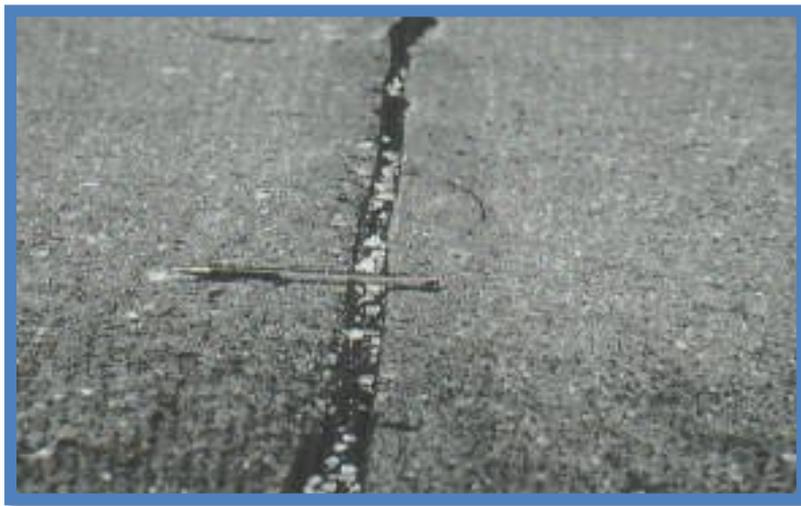
**Figura 21:** Daño del sello de la junta de alta severidad.

*H: Sellado de juntas de mayor consideración”* <sup>(18)</sup>.

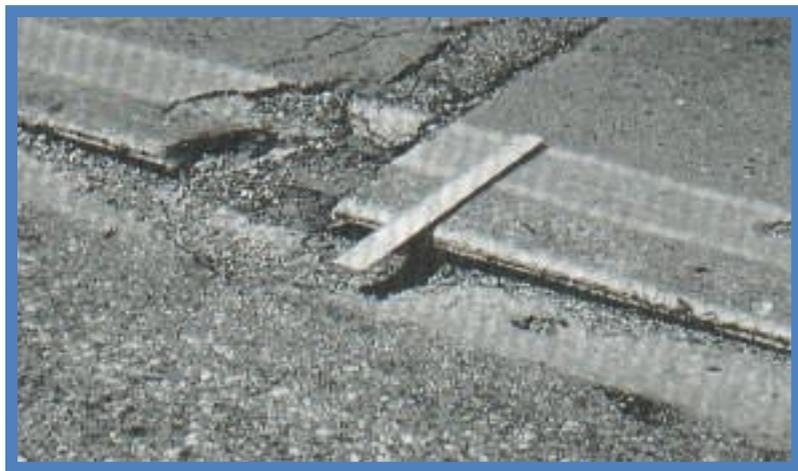
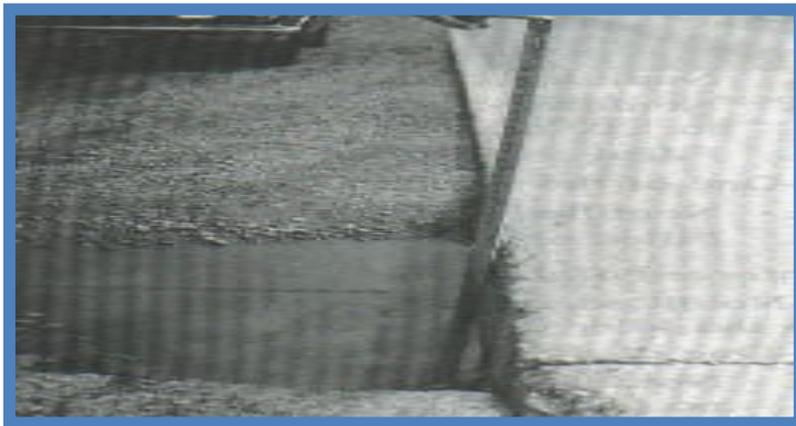
**Figura 22:** Desnivel carril / berma de baja severidad.

**Figura 23:** Desnivel carril / berma de severidad media.

**Figura 24:** Desnivel carril / berma de alta severidad.

*L, M, H: Renivelación y llenado de bermas para coincidir con el nivel del carril”* <sup>(18)</sup>.

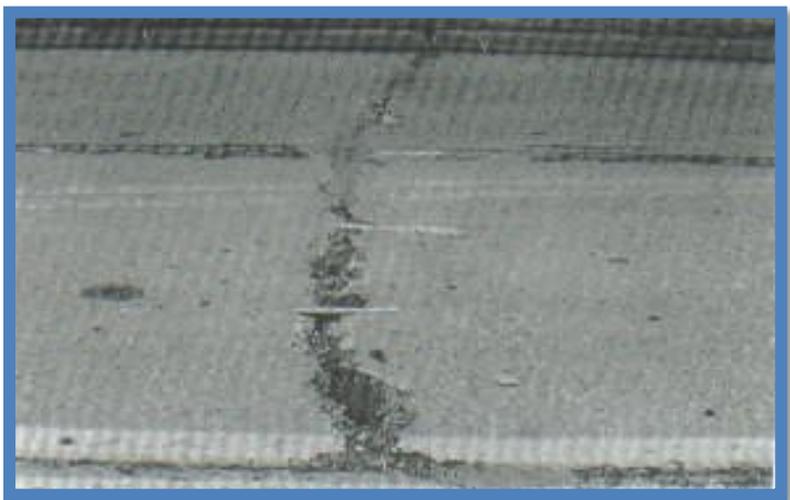
**Figura 27:** Grietas lineales de alta severidad.

**H:** *Sellado de grietas. Parcheo profundo. Reemplazo de la losa”<sup>(18)</sup>.*

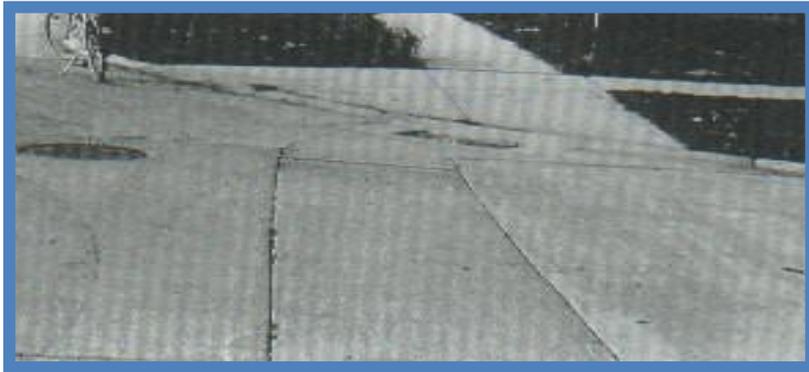
***Figura 28:*** Parquet grande e acometida de servicios públicos de baja severidad.

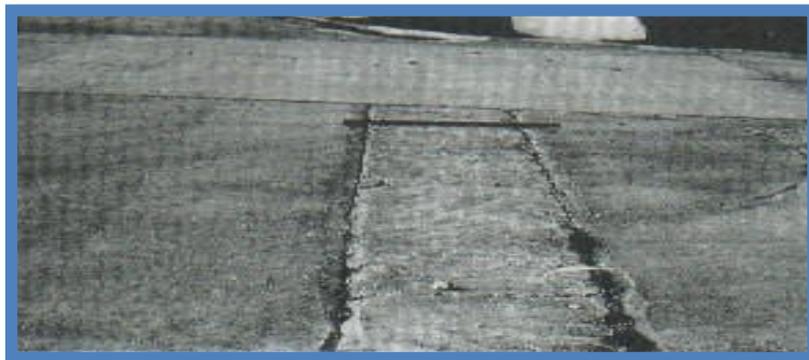
***Figura 29:*** Parquet grande e acometida de servicios públicos de severidad media.

***M:*** Sellado de grietas. Reemplazo del parche.

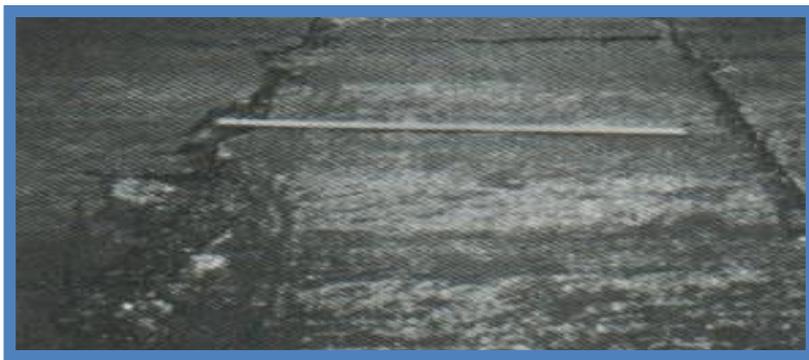
***Figura 30:*** Parquet grande e acometida de servicios públicos de alta severidad.

***H:*** Reemplazo del parche”<sup>(18)</sup>.

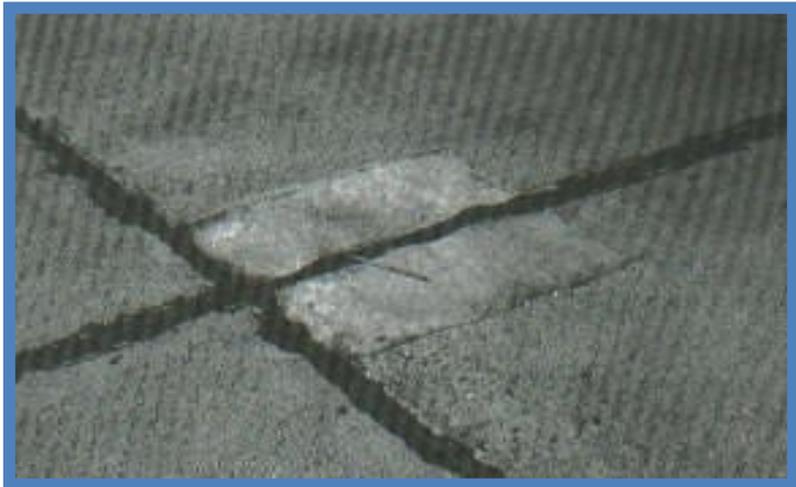
**Figura 31:** Parche pequeño de baja severidad.

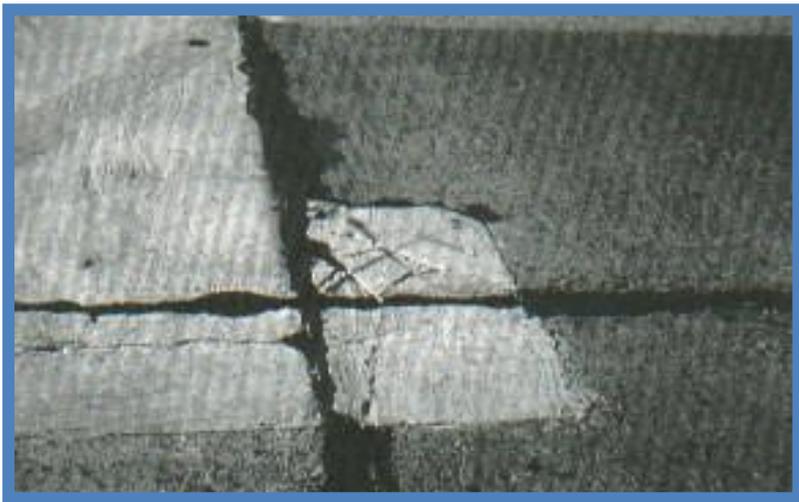
**Figura 32:** Parche pequeño de severidad media.

**M:** *No se hace nada. Reemplazo del parche.*

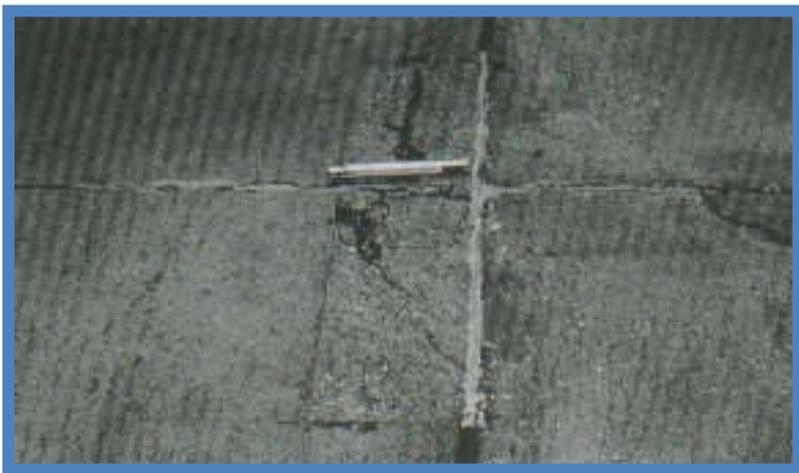
**Figura 33:** Parche pequeño de alta severidad.

**H:** *Reemplazo del parche”<sup>(18)</sup>.*

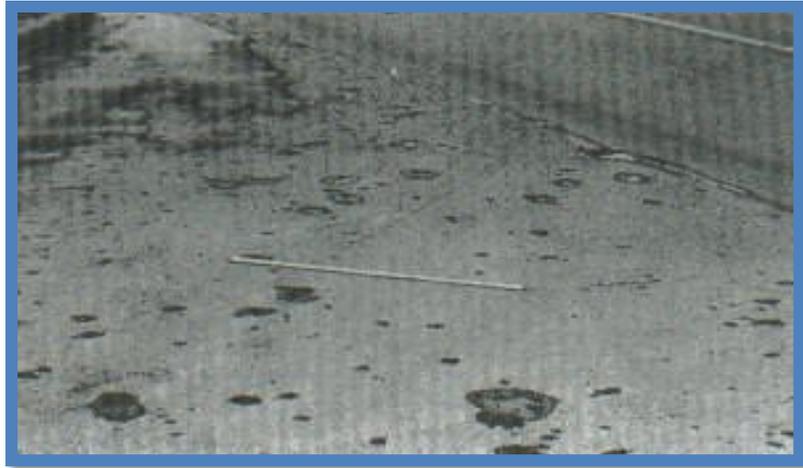
**Figura 35:** Popout.

“Opciones de reparación L, M y H: No se hace nada” <sup>(18)</sup>.

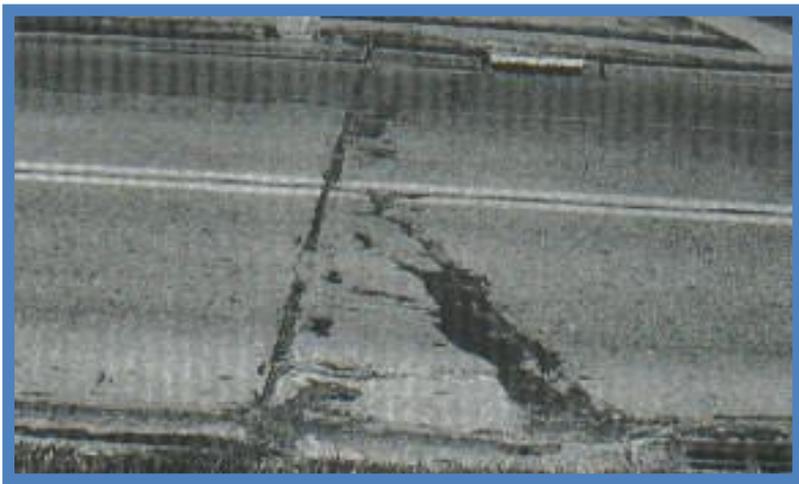
*Figura 38:* Punzonamiento de severidad media.

**M:** Parcheo profundo.

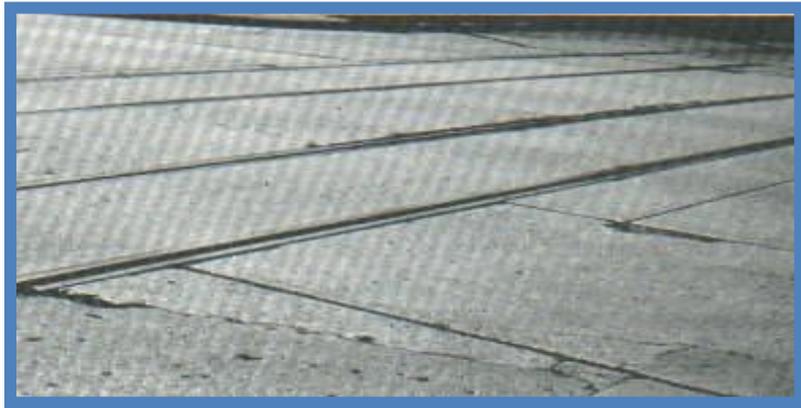
**Figura 40:** Cruce de vía férrea de baja severidad.

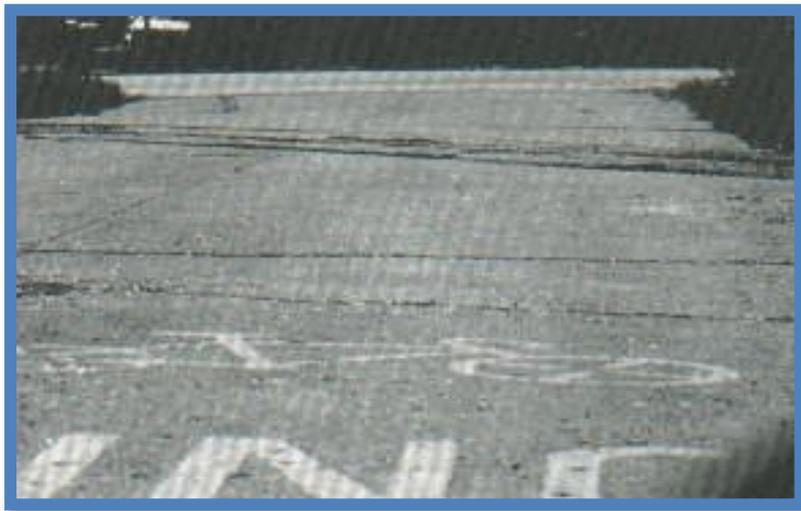
**Figura 41:** Cruce de vía férrea de severidad media.

***M:*** *Parqueo parcial de la aproximación. Reconstrucción del cruce.*

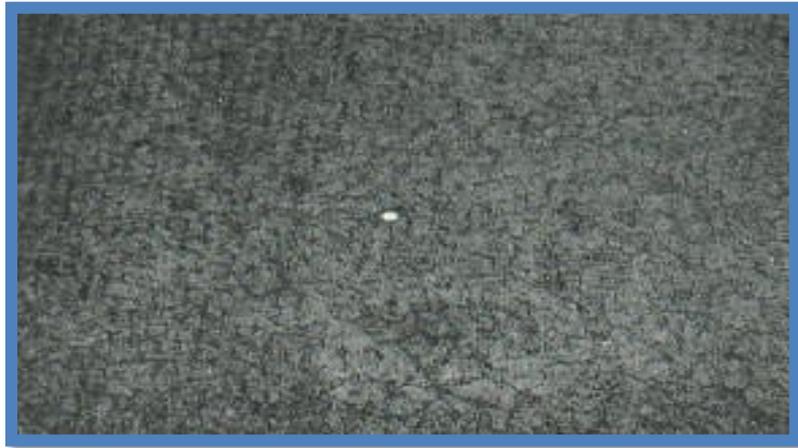
***Figura 43:*** Desconchamiento / mapa de grietas / craquelado de baja severidad.

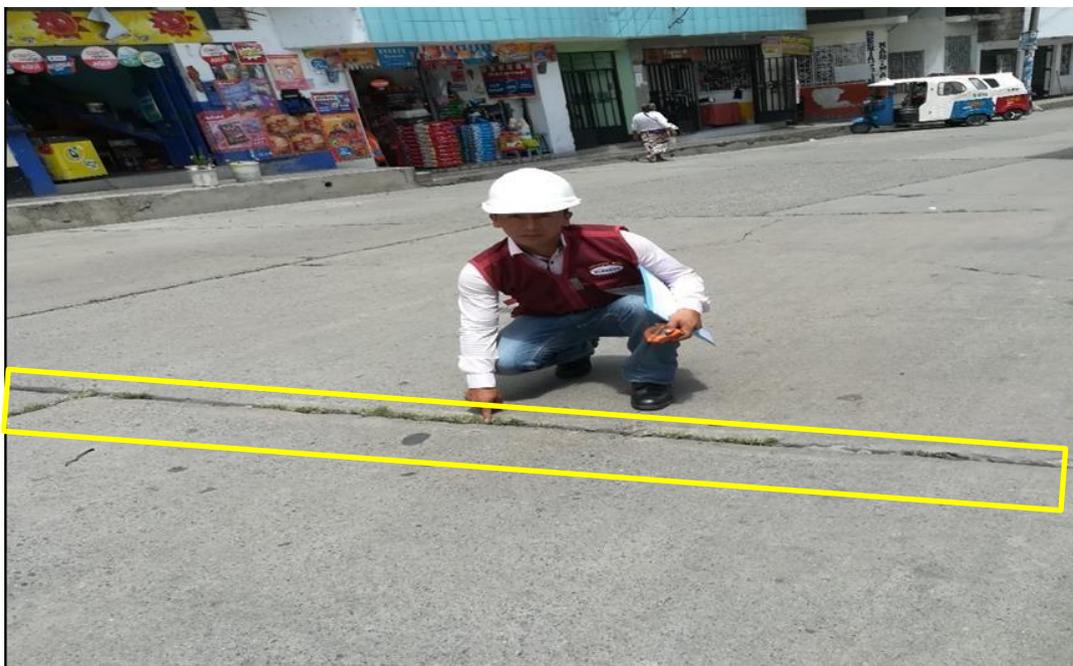
## PATOLOGIA: DAÑO DEL SELLO DE LA JUNTA

Es cualquier condición que permite que suelo o roca se acumule en las juntas, o que permite la infiltración de agua en forma importante. La acumulación de material incompresible impide que la losa se expanda y puede resultar en fragmentación, levantamiento o descascamiento de los bordes de la junta. Un material llenante adecuado impide que lo anterior ocurra. Los tipos típicos del daño de junta son:

H: Resellado de juntas.

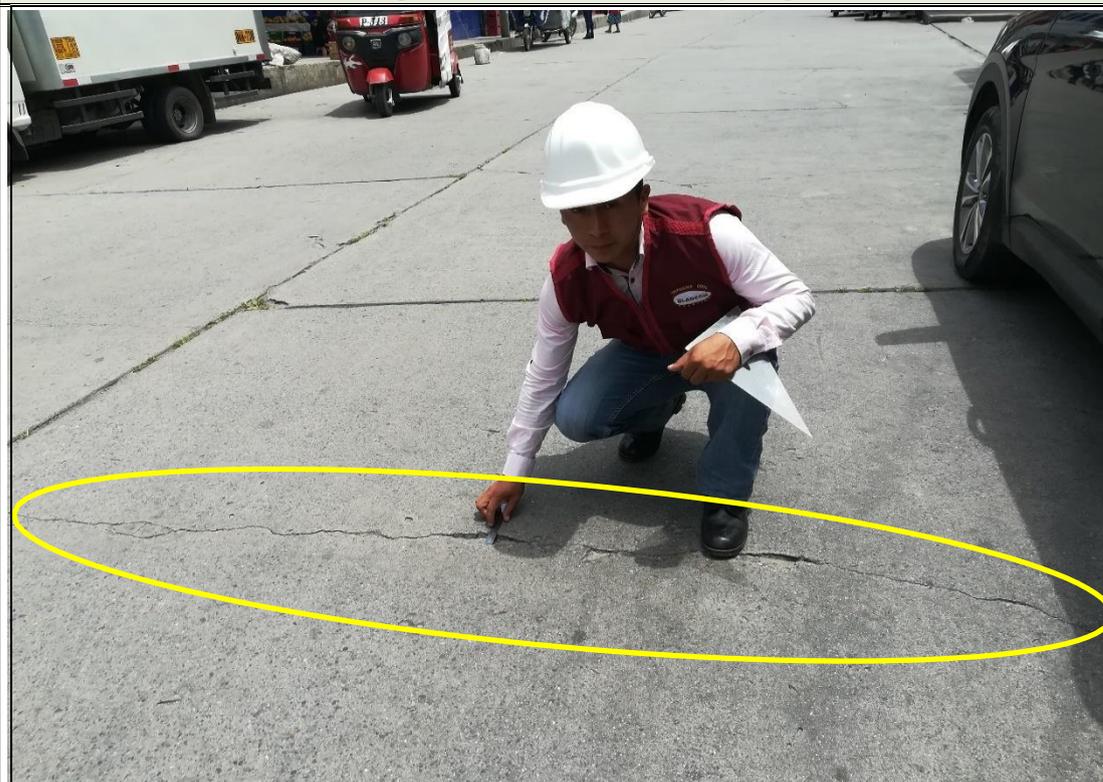
**PATOLOGÍA:GRIETAS LINEALES**  
(Grietas longitudinales, transversales y diagonales)

Estas grietas, que dividen la losa en dos o tres pedazos, son causadas usualmente por una combinación de la repetición de las cargas de tránsito y el alabeo por gradiente térmico o de humedad.

L, M y H: Ranurado de la superficie. Sobrecarpeta.

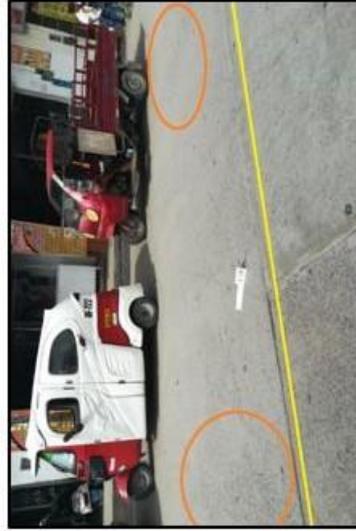
- Pulimientos de agregados M
- Daño del sello de la junta M

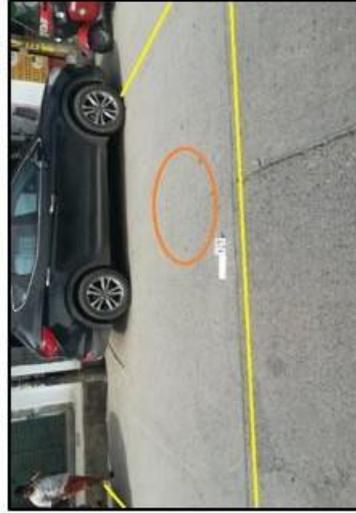
- Pulimientos de agregados M
- Daño del sello de la junta M

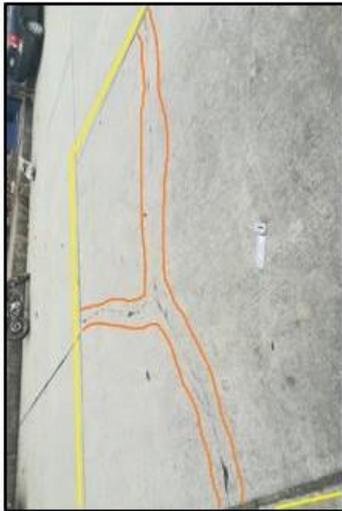
- Grietas lineales L
- Pulimientos de agregados M
- Daño del sello de la junta M

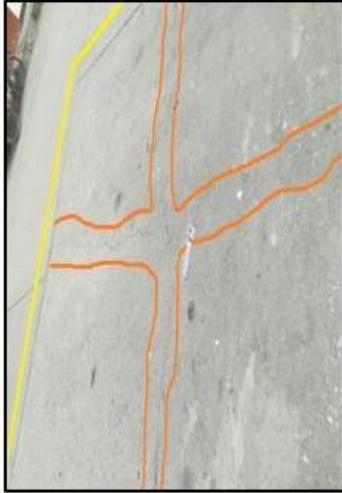
- Losa dividida L
- Pulimientos de agregados M
- Daño del sello de la junta M

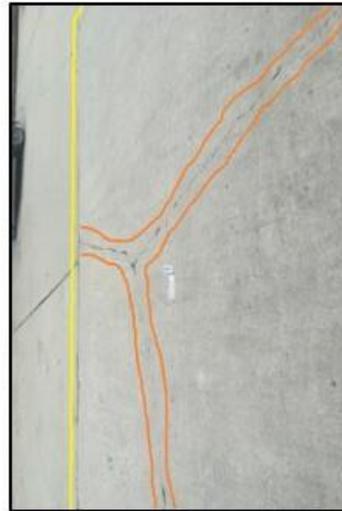
- Grietas lineales L
- Pulimientos de agregados M
- Daño del sello de la junta M

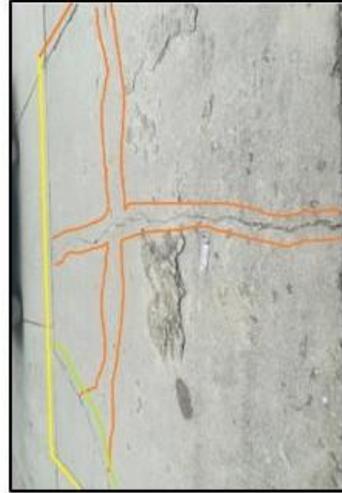
- Losa dividida L
- Grieta de esquina L
- Pulimientos de agregados M
- Daño del sello de la junta M

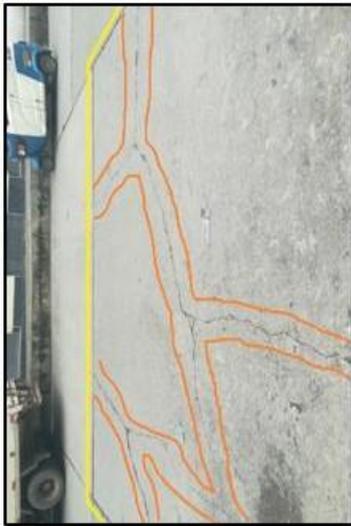
- Losa dividida L
- Pulimiento de agregados
- Daño del sello de la junta M

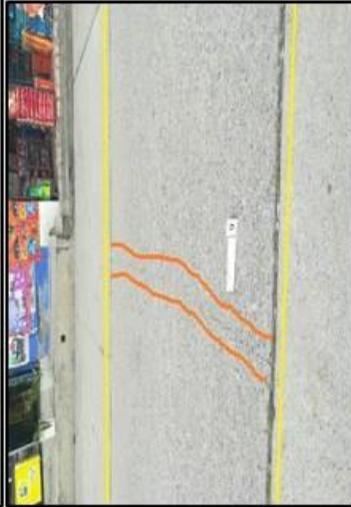
- Grieta lineal L
- Grieta de esquina M
- Escala L
- Pulimiento de agregados
- Daño del sello de la junta M

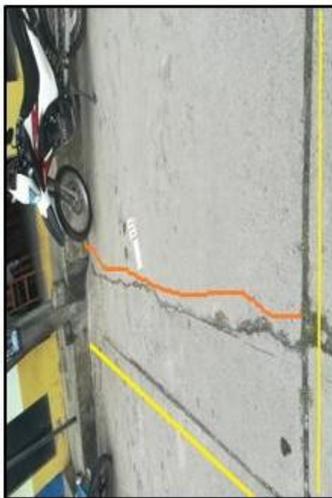
- Parche grande M
- Pulimiento de agregados M
- Daño del sello de la junta M

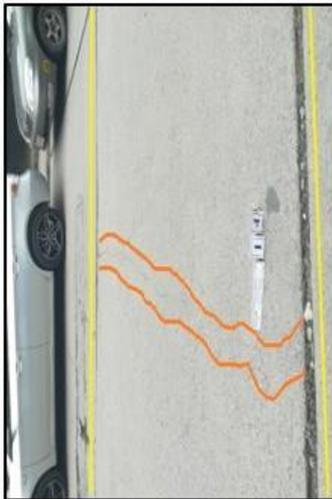
- Grieta lineal L
- Pulimiento de agregados M
- Daño del sello de la junta M

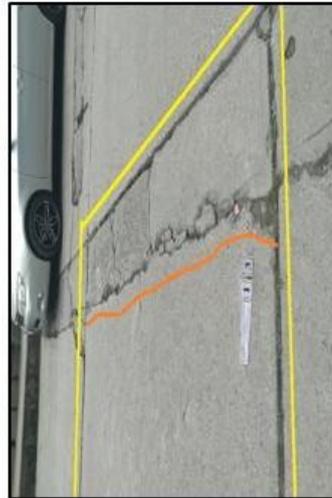
- Parche grande H
- Escala L
- Daño del sello de la junta M
- Pulimiento de agregados M
- Descascaramiento de esquina L

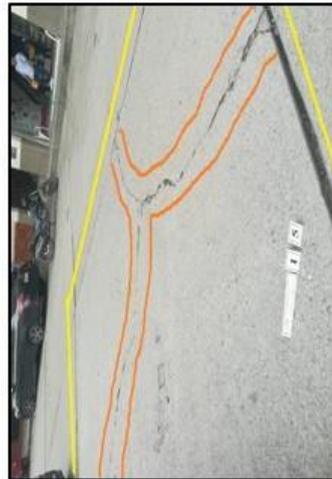
- Grieta lineal M
- Escala M
- Pulimiento de agregados M
- Daño del sello de la junta M

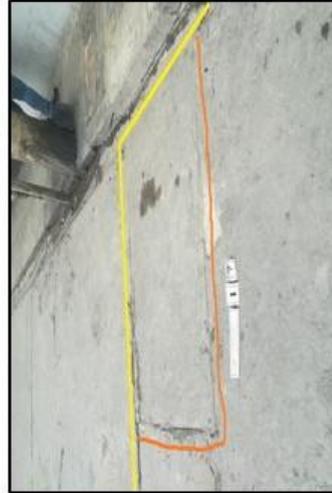
- Parche pequeño L
- Pulimiento de agregados M
- Daño del sello de la junta M

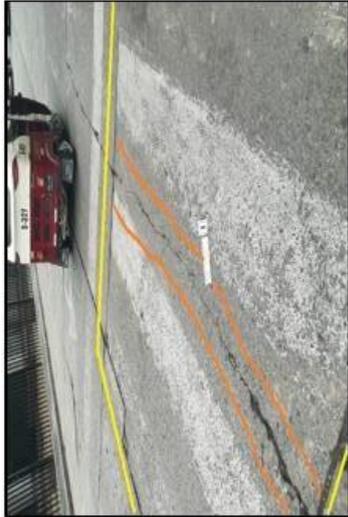
- Grieta lineal M
- Escala L
- Pulimiento de agregados M
- Daño del sello de la junta M

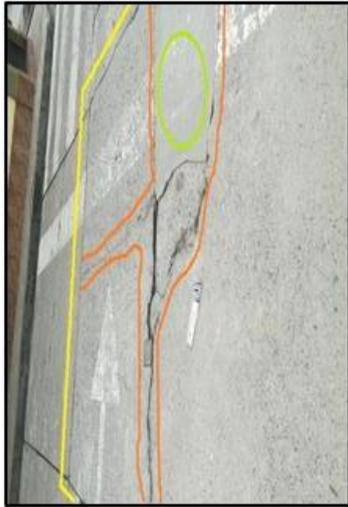
- Losa dividida L
- Parche pequeño L
- Pulimiento de agregados M
- Daño del sello de la junta M

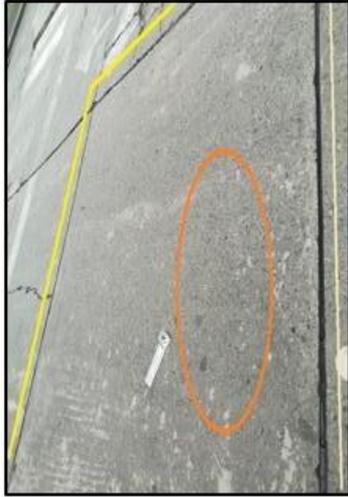
- Escala M
- Pulimiento de agregados M
- Daño del sello de la junta M

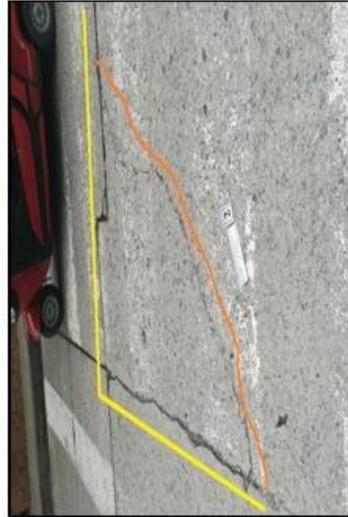
- Grieta de esquina L
- Pulimiento de agregados M
- Daño del sello de la junta L
- Descascaramiento de junta L

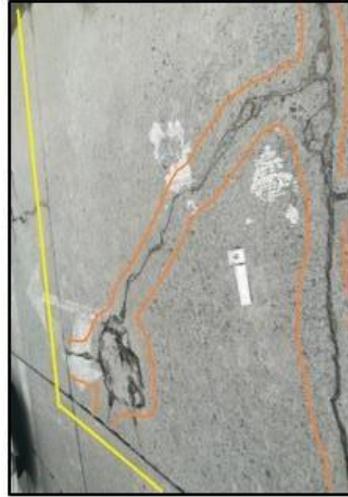
- Losa dividida L
- Pulimiento de agregados M
- Daño del sello de la junta M

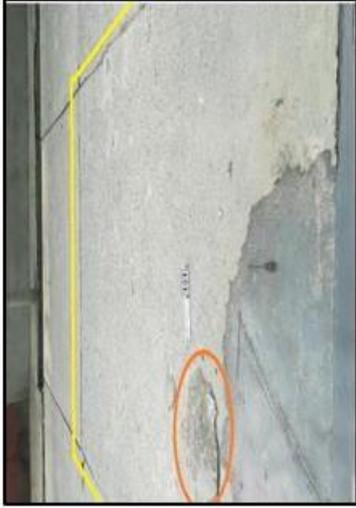
- Parche pequeño L
- Daño del sello de la junta M
- Pulimientado de agregados M
- Bombeo M

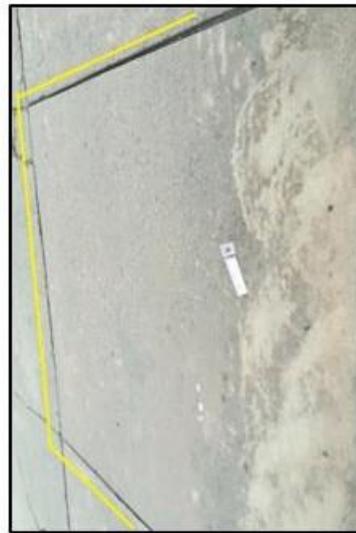
**TIPOS DE DAÑOS IDENTIFICADOS**

- Daño del sello de la junta M
- Pulimientado de agregados M

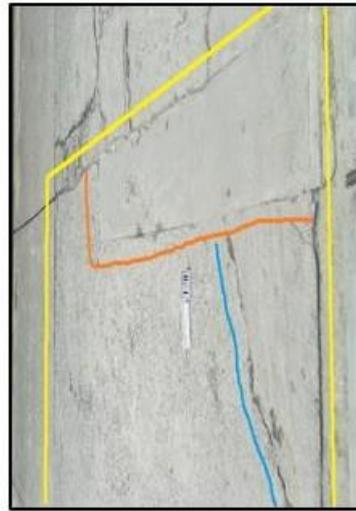
**TIPOS DE DAÑOS IDENTIFICADOS**

- Parche grande M
- Daño del sello de la junta M
- Pulimientado de agregados M

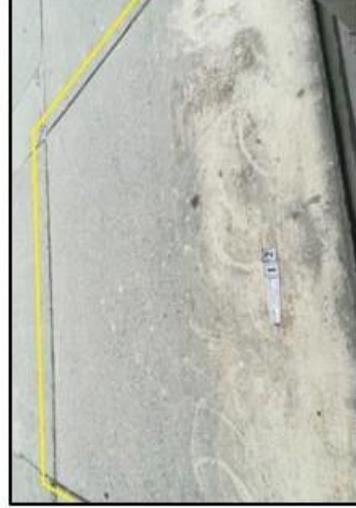
**TIPOS DE DAÑOS IDENTIFICADOS**

- Daño del sello de la junta M
- Pulimientado de agregados M

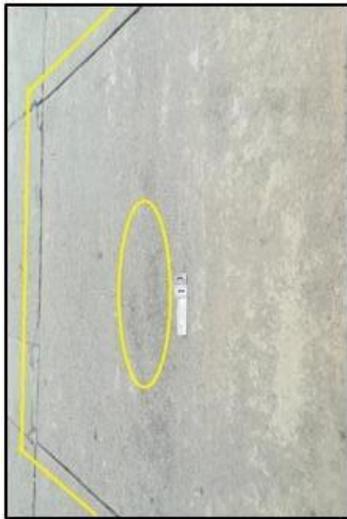
**TIPOS DE DAÑOS IDENTIFICADOS**

Daño del sello de la junta M  
Pulimientto de agregados

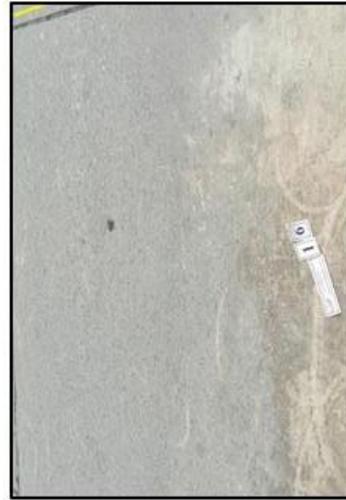
**TIPOS DE DAÑOS IDENTIFICADOS**

Daño del sello de la junta M  
Pulimientto de agregados

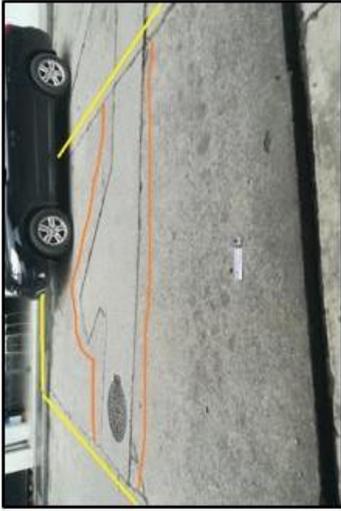
**TIPOS DE DAÑOS IDENTIFICADOS**

- Parche grande M
- Daño del sello de la junta M
- Pulimiento de agregados

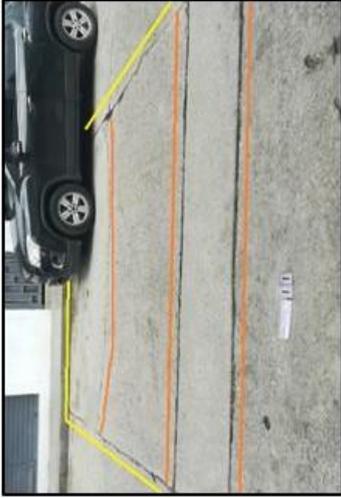
**TIPOS DE DAÑOS IDENTIFICADOS**

- Parche grande M
- Daño del sello de la junta M
- Pulimiento de agregados

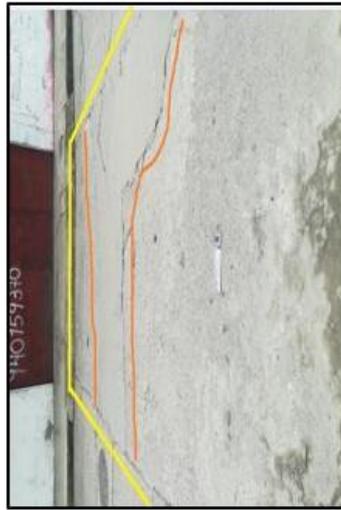
**TIPOS DE DAÑOS IDENTIFICADOS**

- Parche grande M
- Daño del sello de la junta M
- Pulimiento de agregados

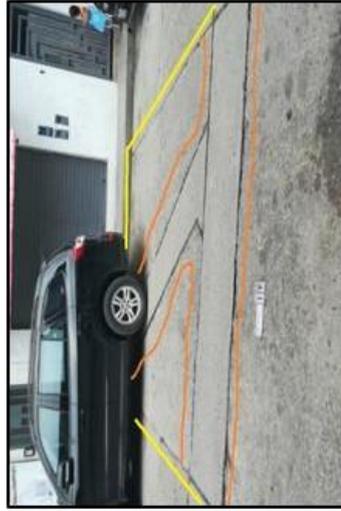
**TIPOS DE DAÑOS IDENTIFICADOS**

- Parche grande M
- Daño del sello de la junta M
- Pulimiento de agregados

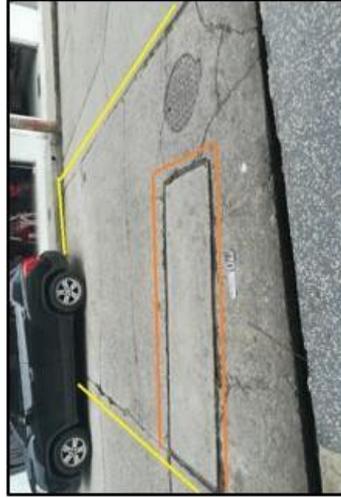
**TIPOS DE DAÑOS IDENTIFICADOS**

- Parche grande M
- Losas dividida L
- Escala L
- Daño del sello de la junta M
- Pulimiento de agregados

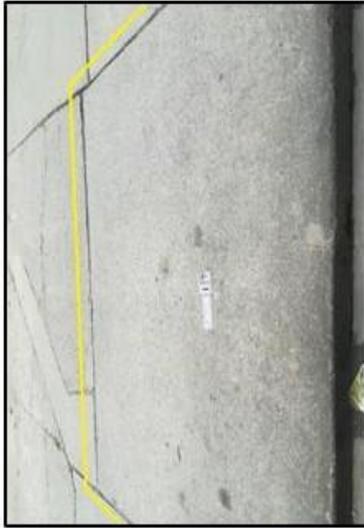
**TIPOS DE DAÑOS IDENTIFICADOS**

Daño del sello de la junta M  
Pulimientto de agregados

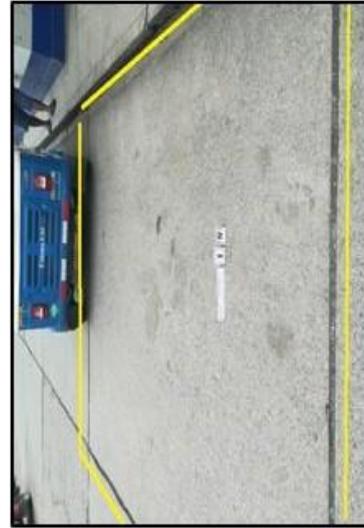
**TIPOS DE DAÑOS IDENTIFICADOS**

Daño del sello de la junta M  
Pulimientto de agregados

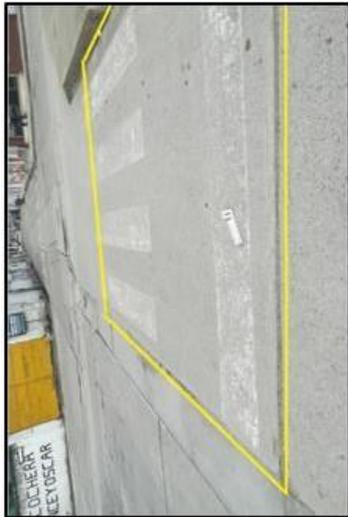
**TIPOS DE DAÑOS IDENTIFICADOS**

Daño del sello de la junta L  
Pulimimiento de agregados
