UNIVERSIDAD CATÓLICA LOS ÁNGELES
CHIMBOTE

DETERMINACIÓN Y EVALUACIÓN DE LAS PATOLOGÍAS DEL
CONCRETO EN EL CANAL DE RIEGO SAN LUIS, ENTRE LAS
PROGRESIVAS KM 1+500 HASTA KM 2+580, UBICADO EN EL
CENTRO POBLADO SAN CLEMENTE, DEL DISTRITO DE
BELLAVISTA DE LA UNIÓN, PROVINCIA DE SECHURA, REGIÓN
PIURA, AGOSTO - 2018.

TESIS PARA OPTAR EL TÍTULO PROFESIONAL DE
INGENIERO CIVIL

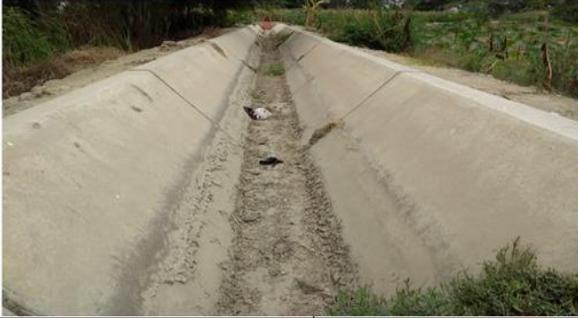
Patologías encontradas en la unidad 1										
Área total (m ²)	Elementos	Margen izquierdo			Losa de fondo			Margen derecho		
		Área (m ²)	121.50		Área (m ²)	54.00		Área (m ²)	121.50

297.00										
Patologías		Área afectada	% De área afectada	Severidad	Área afectada	% De área afectada	Severidad	Área afectada	% De área afectada	Severidad
Físicas	1) Sedimentación de sólidos	19.20	15.80%	M	20.16	37.33%	M	14.20	11.69%	L

2) Erosión	0.00	0.00%	L	0.00	0.00%	L	0.00	0.00%	L
Mecánicas	3) Desprendimientos	0.00	0.00%	L	0.00	0.00%	L	0.00	0.00%	L
	4) Fisuras	0.30	0.25%	L	0.00	0.00%	L	0.80	0.66%	L

5) Grietas	0.00	0.00%	L	0.00	0.00%	L	0.00	0.00%	L
Químicas	6) Vegetación	2.18	1.79%	L	1.36	2.52%	L	1.40	1.15%	L
Total de patología		21.68	17.84%		21.52	39.85%		16.40	13.50%	
Nivel de severidad predominante		Moderado			Moderado			Leve		
Plano de planta

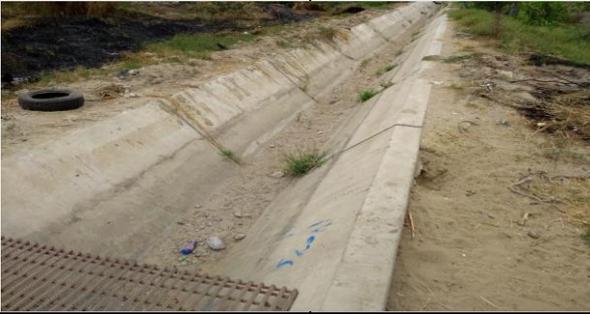
Fotografía de la unidad de muestra

Patologías encontradas en la unidad 8													
Área total (m2)	Elementos	Margen izquierdo			Losa de fondo			Margen derecho					
		Área (m2)	121.50		Área (m2)	54.00		Área (m2)	121.50				
Patologías		Área afectada	% De área afectada	Severidad	Área afectada	% De área afectada	Severidad	Área afectada	% De área afectada	Severidad			
Físicas	1) Sedimentación de sólidos	19.20	15.80%	M	26.80	49.63%	S	18.70	15.39%	M

2) Erosión	1.98	1.63%	L	0.00	0.00%	L	1.28	1.05%	L			
Mecánicas	3) Desprendimientos	0.00	0.00%	L	0.00	0.00%	L	0.00	0.00%	L			
	4) Fisuras	0.20	0.16%	L	0.00	0.00%	L	0.00	0.00%	L

5) Grietas	0.00	0.00%	L	0.00	0.00%	L	0.00	0.00%	L			
Químicas	6) Vegetación	1.28	1.05%	L	1.50	2.78%	L	1.84	1.51%	L			
Total de patología		22.66	18.65%		28.30	52.41%		21.82	17.96%				
Nivel de severidad predominante		Moderado			Severo			Moderado					
Plano de planta

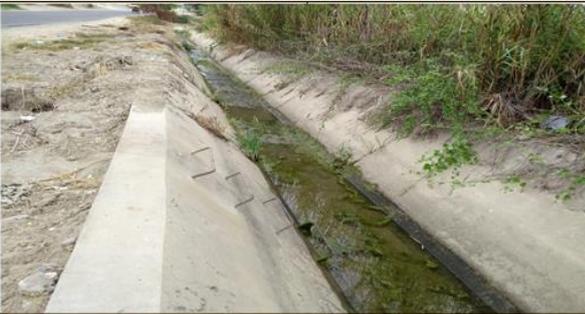
Patologías encontradas en la unidad 11										
Área total (m2)	Elementos	Margen izquierdo			Losa de fondo			Margen derecho		
		Área (m2)	% De área afectada	Severidad	Área (m2)	% De área afectada	Severidad	Área (m2)	% De área afectada	Severidad

297.00		121.50			54.00			121.50		
	Patologías	Área afectada	% De área afectada	Severidad	Área afectada	% De área afectada	Severidad	Área afectada	% De área afectada	Severidad
Físicas	1) Sedimentación de sólidos	0.00	0.00%	L	27.19	50.35%	S	0.00	0.00%	L

2) Erosión	1.20	0.99%	L	0.00	0.00%	L	1.40	1.15%	L
Mecánicas	3) Desprendimientos	0.00	0.00%	L	0.00	0.00%	L	0.00	0.00%	L
	4) Fisuras	0.20	0.16%	L	0.00	0.00%	L	0.10	0.08%	L
Químicas	5) Grietas	0.00	0.00%	L	0.00	0.00%	L	0.00	0.00%	L

6) Vegetación	1.80	1.48%	L	8.20	15.19%	M	1.20	0.99%	L
Total de patología		3.20	2.63%		35.39	65.54%		2.70	2.22%	
Nivel de severidad predominante		Leve			Severo			Leve		
Plano de planta

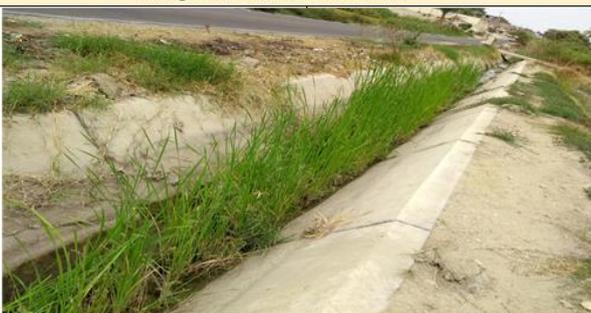
Tabla 13. Ficha de evaluación de la unidad de muestra 12.

5) Grietas	0.00	0.00%	L	0.00	0.00%	L	0.00	0.00%	L
	Químicas	6) Vegetación	3.70	3.05%	L	21.90	40.56%	S	4.46	3.67%	L
	Total de patología		7.40	6.09%		29.10	53.89%		7.66	6.30%	
	Nivel de severidad predominante		Leve			Severo			Leve		
Plano de planta

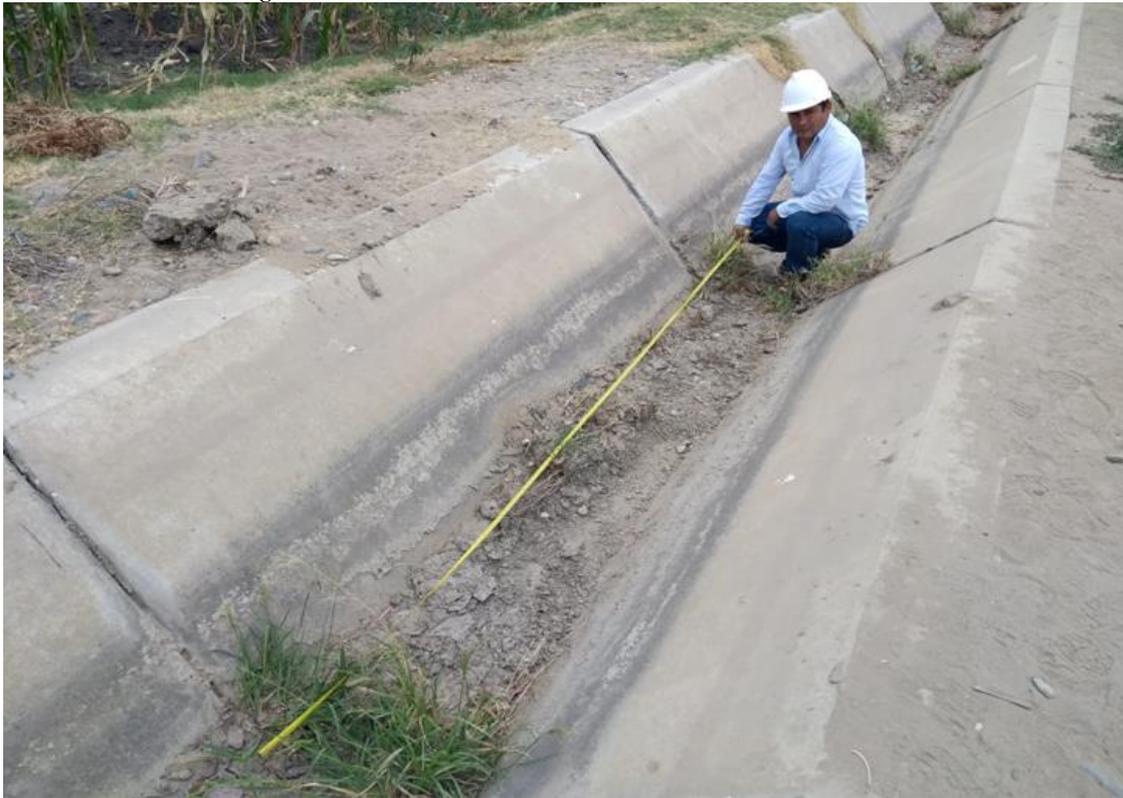
Imagen 12. Sedimentación de sólidos en el fondo del canal.

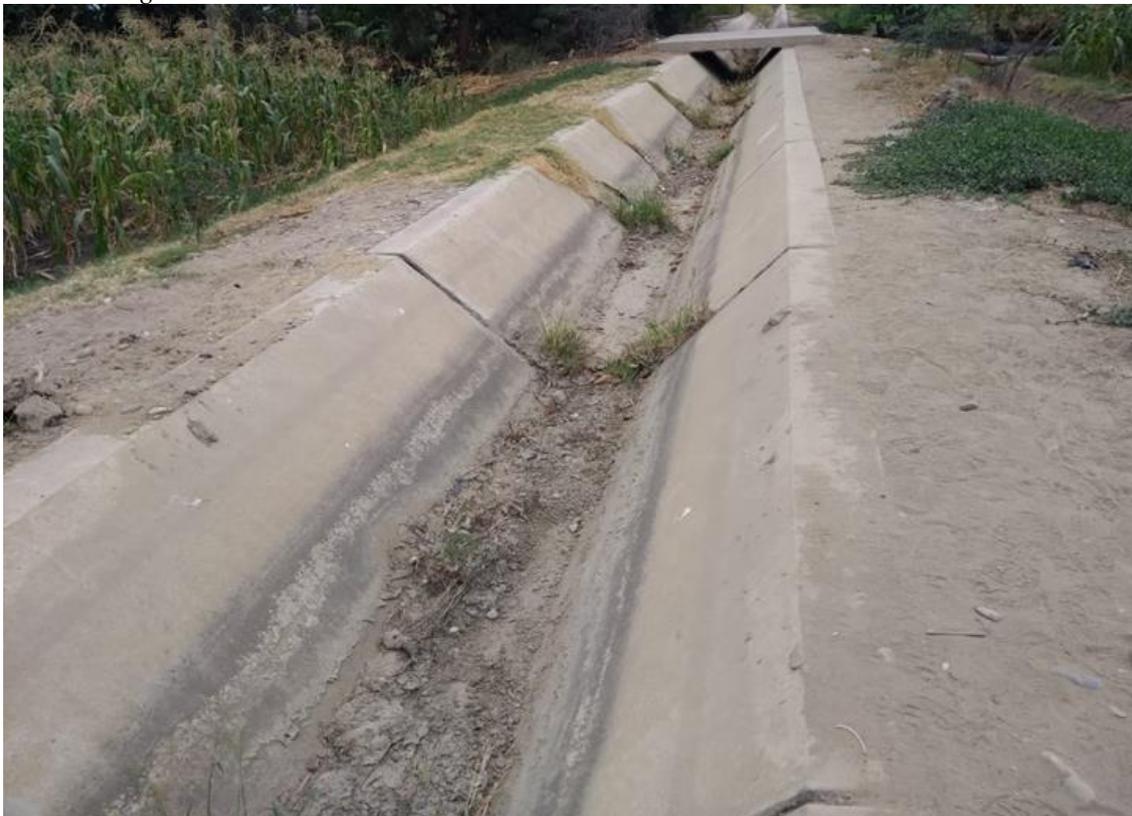
Imagen 13. Determinando la sedimentación de sólidos en la estructura del canal.

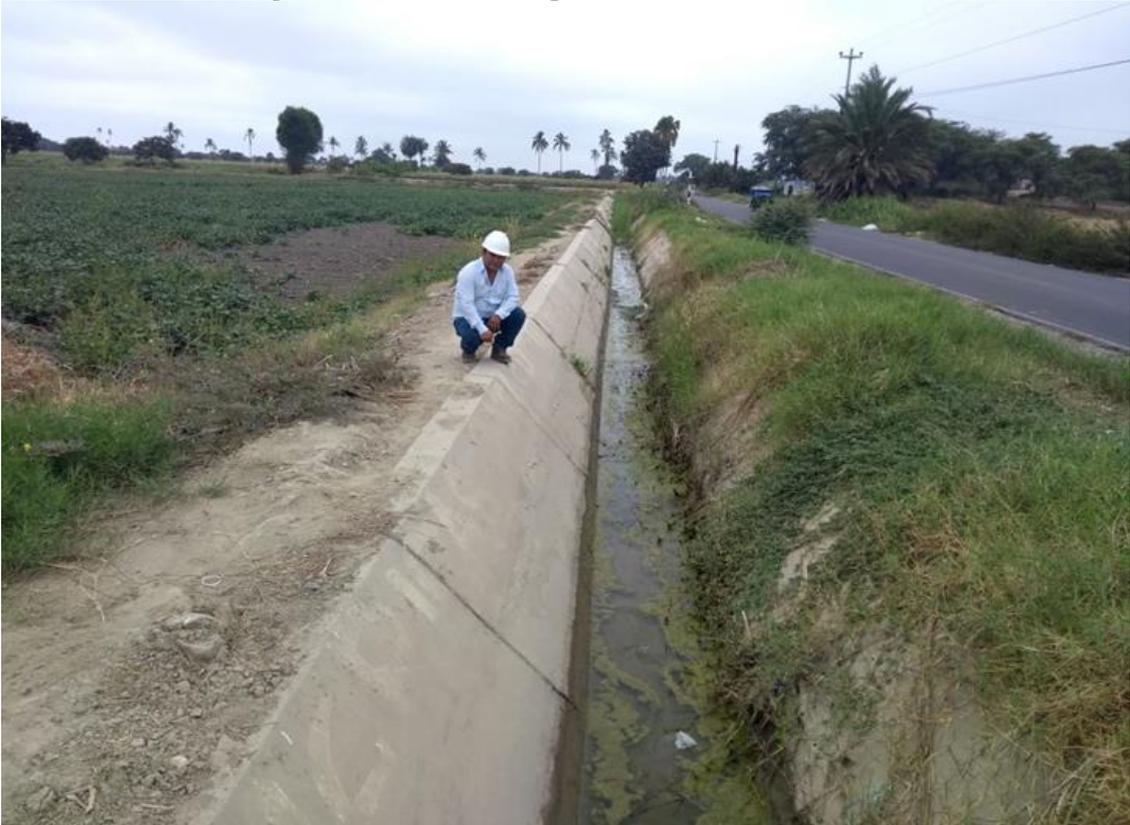
Imagen 14. Presencia de vegetación en el fondo del canal.

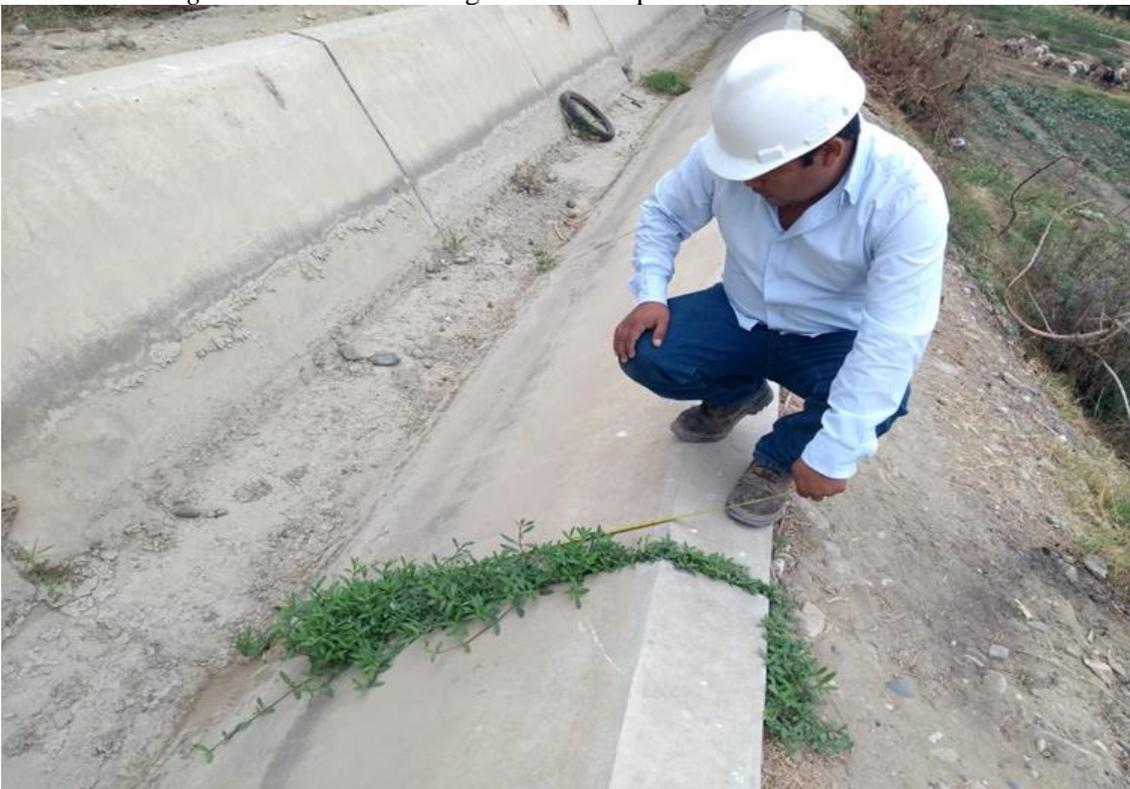
Imagen 15. Presencia de vegetación en la parte inferior lateral del canal.

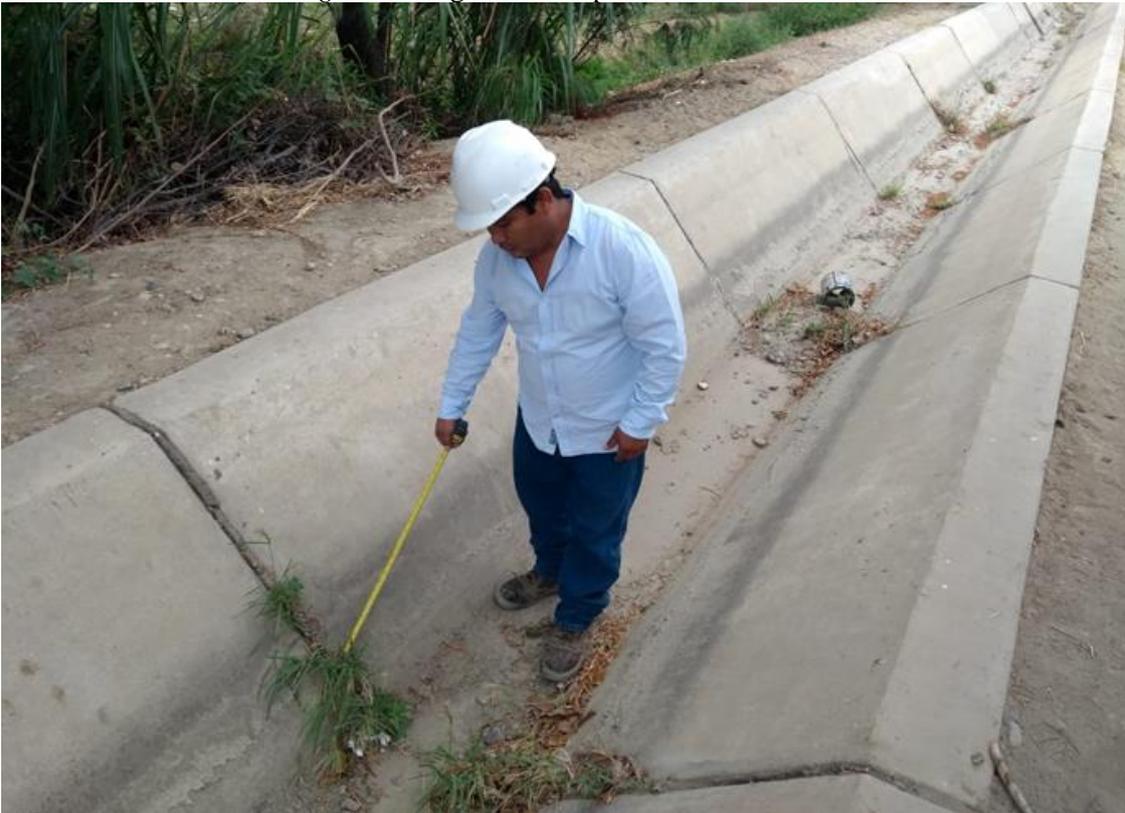
Imagen 16: Vegetación en parte inferior del canal

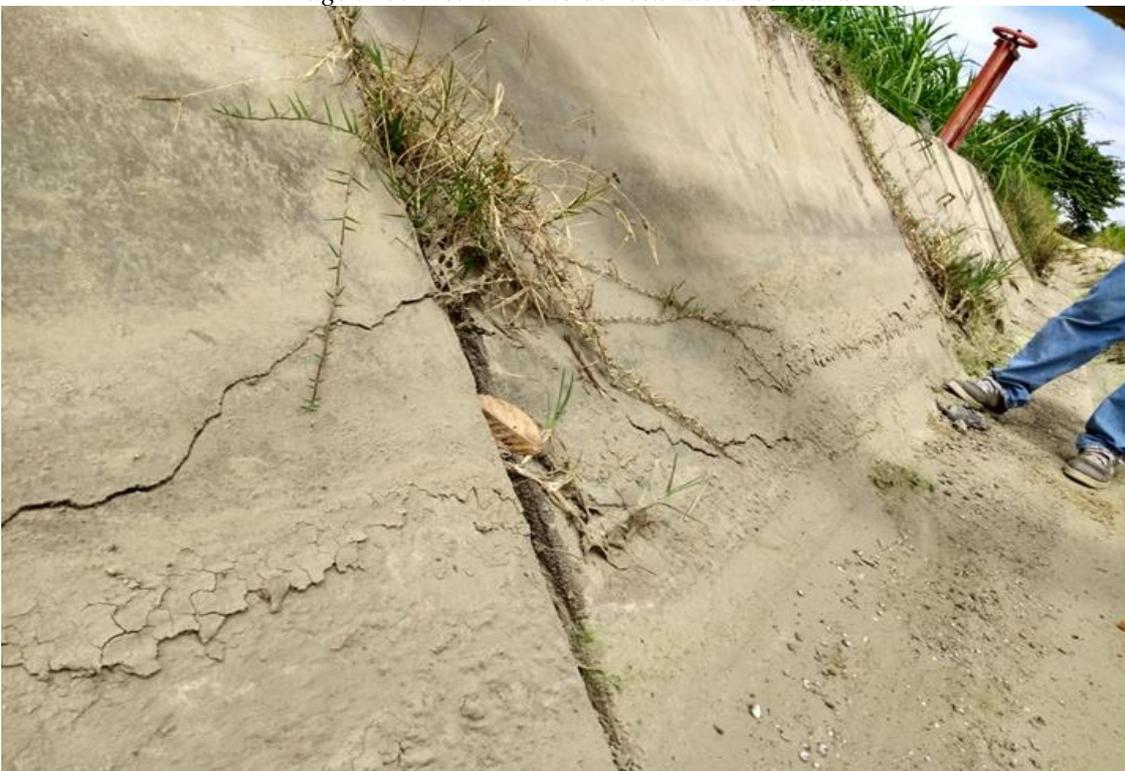
Imagen 17: Fisuramiento de losa lateral del canal

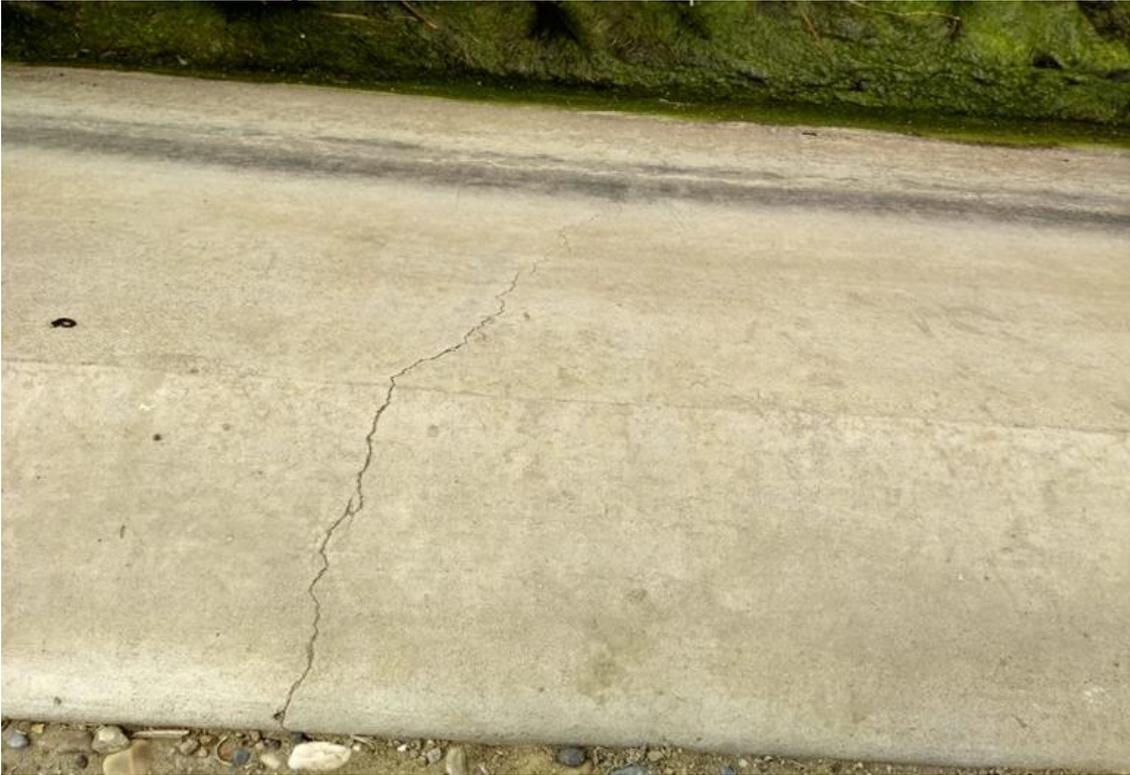
Imagen 18: Fisuración vertical en losa lateral del canal
