UNIVERSIDAD CATÓLICA LOS ÁNGELES
CHIMBOTE

DETERMINACIÓN Y EVALUACIÓN DE LAS
PATOLOGÍAS DEL CONCRETO EN COLUMNAS, VIGAS,
Y MUROS DE ALBAÑILERÍA CONFINADA DEL CERCO
PERIMÉTRICO DE LA INSTITUCION EDUCATIVA
INICIAL N°1387, ASENTAMIENTO HUMANO QUINTA
JULIA, DISTRITO DE PIURA, PROVINCIA DE PIURA,
REGIÓN PIURA, AGOSTO – 2016.

TESIS PARA OPTAR EL TÍTULO PROFESIONAL DE
INGENIERO CIVIL

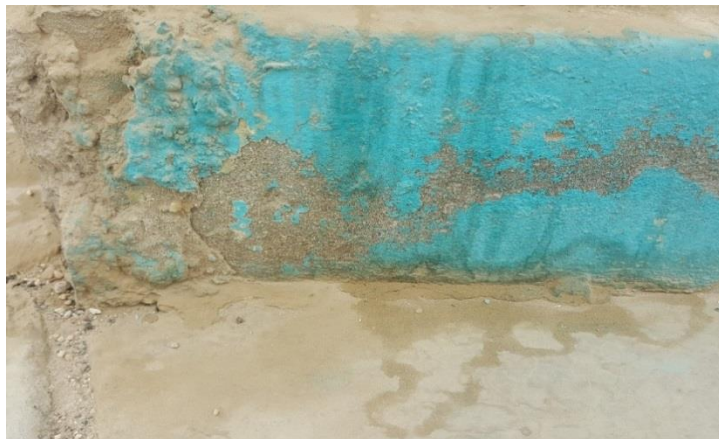
Imagen 2: Eflorescencia en muros.

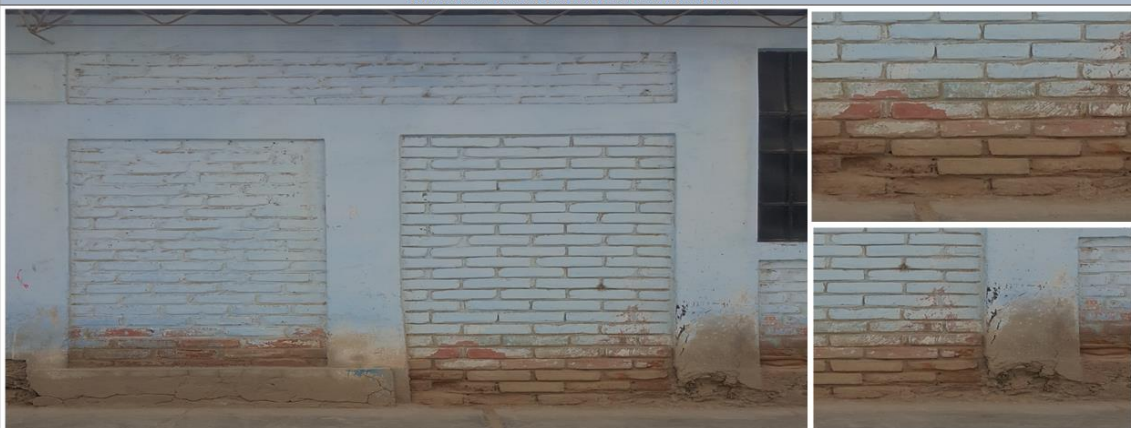
ELEMENTOS EVALUATIVOS		NIVEL DE SEVERIDAD	AREA DE ESTUDIO	AREA AFECTADA	AREA NO AFECTADA	(%) DE AREA AFECTADA	(%) DE AREA NO AFECTADA
MURO		LEVE	4.32 m2	2.22 m2	2.10 m2	51.39%	48.61%
COLUMNA		MODERADO	2.33 m2	0.40 m2	1.93 m2	17.17%	82.83%
VIGA		LEVE	1.22 m2	0.00 m2	1.22 m2	0.00%	100.00%
TOTAL		LEVE	7.87 cm2	2.62 m2	5.25 m2	68.56%	31.44%
IMAGEN DE LA UNIDAD DE MUESTRA

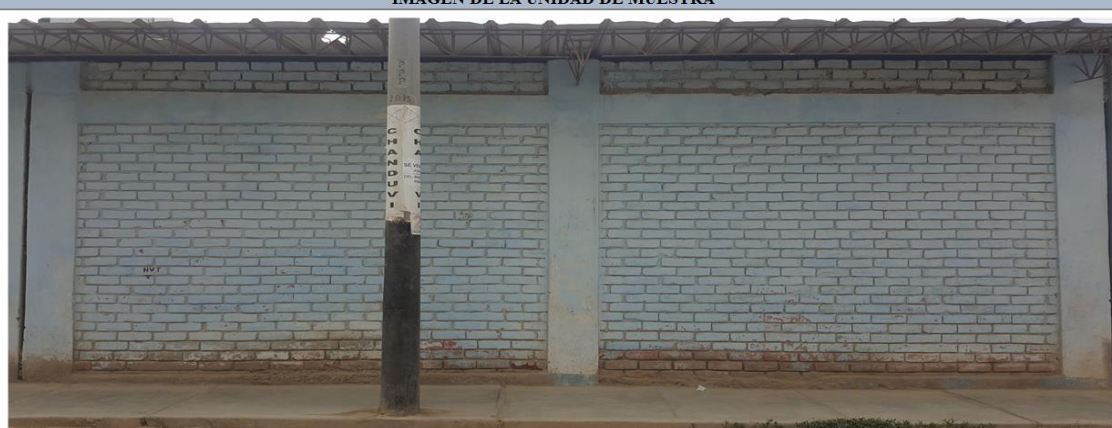
ELEMENTOS EVALUATIVOS		NIVEL DE SEVERIDA	AREA DE ESTUDIO	AREA AFECTADA	AREA NO AFECTADA	(%) DE AREA AFECTADA	(%) DE AREA NO AFECTADA
MURO		LEVE	16.58 m ²	6.13 m ²	10.45 m ²	36.97%	63.03%
COLUMNA		LEVE	2.57 m ²	0.16 m ²	2.41 m ²	6.23%	93.77%
VIGA		LEVE	1.95 m ²	0.00 m ²	1.95 m ²	0.00%	100.00%
TOTAL		LEVE	21.10 cm²	6.29 m²	14.81 m²	43.20%	56.80%
IMAGEN DE LA UNIDAD DE MUESTRA

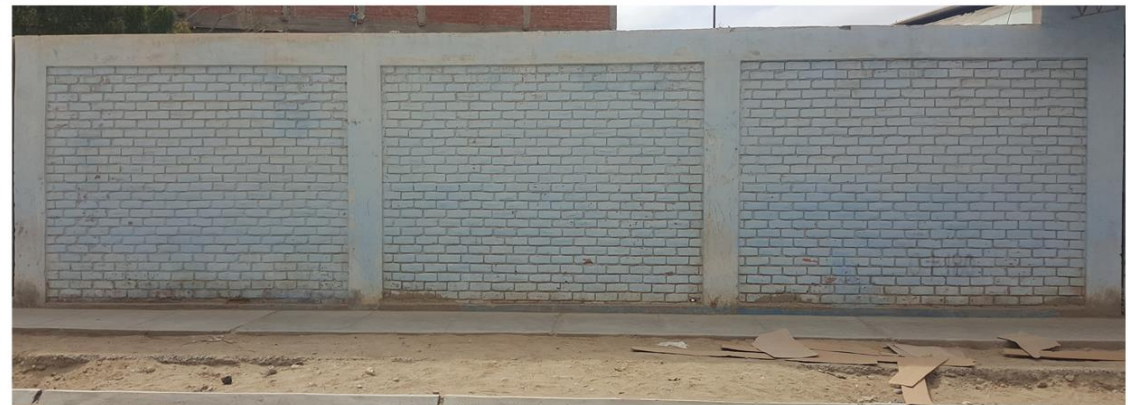
IMAGEN DE LA UNIDAD DE MUESTRA

ELEMENTOS EVALUATIVOS	NIVEL DE SEVERIDAD	AREA DE ESTUDIO	AREA AFECTADA	AREA NO AFECTADA	(%) DE AREA AFECTADA	(%) DE AREA NO AFECTADA
MURO	LEVE	25.50 m ²	10.73 m ²	14.77 m ²	42.08%	57.92%
COLUMNA	LEVE	3.42 m ²	0.43 m ²	2.99 m ²	12.57%	87.43%
VIGA	LEVE	3.00 m ²	0.19 m ²	2.81 m ²	6.33%	93.67%
TOTAL	LEVE	31.92 m²	11.35 m²	20.57 m²	60.98%	39.02%

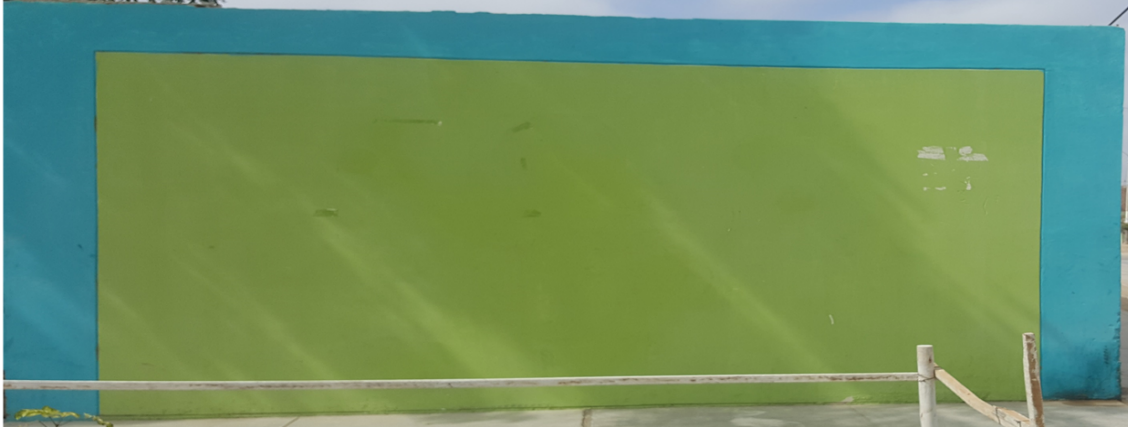
ELEMENTOS EVALUATIVOS	NIVEL DE SEVERIDAD	AREA DE ESTUDIO	AREA AFECTADA	AREA NO AFECTADA	(%) DE AREA AFECTADA	(%) DE AREA NO AFECTADA
MURO	LEVE	9.69 m ²	0.00 m ²	9.69 m ²	0.00%	100.00%
COLUMNA	LEVE	1.85 m ²	0.03 m ²	1.82 m ²	1.62%	98.38%
VIGA	LEVE	1.14 m ²	0.00 m ²	1.14 m ²	0.00%	100.00%
TOTAL	LEVE	12.68 cm²	0.03 m²	12.65 m²	1.62%	98.38%
IMAGEN DE LA UNIDAD DE MUESTRA

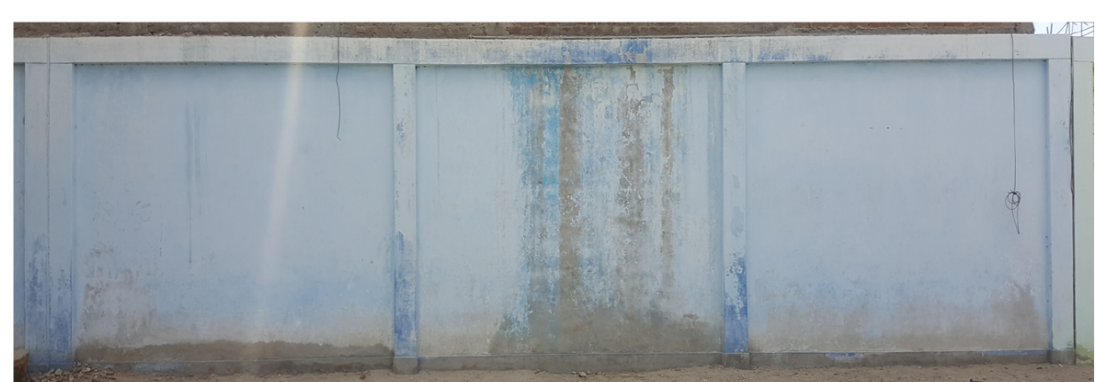
ELEMENTOS EVALUATIVOS		NIVEL DE SEVERIDA	AREA DE ESTUDIO	AREA AFFECTADA	AREA NO AFFECTADA	(%) DE AREA AFFECTADA	(%) DE AREA NO AFFECTADA
MURO		LEVE	27.93 m2	11.39 m2	16.54 m2	40.78%	59.22%
COLUMNA		LEVE	2.75 m2	0.00 m2	2.75 m2	0.00%	100.00%
VIGA		LEVE	2.19 m2	0.00 m2	2.19 m2	0.00%	100.00%
TOTAL		LEVE	32.87 cm2	11.39 m2	21.48 m2	40.78%	59.22%
IMAGEN DE LA UNIDAD DE MUESTRA

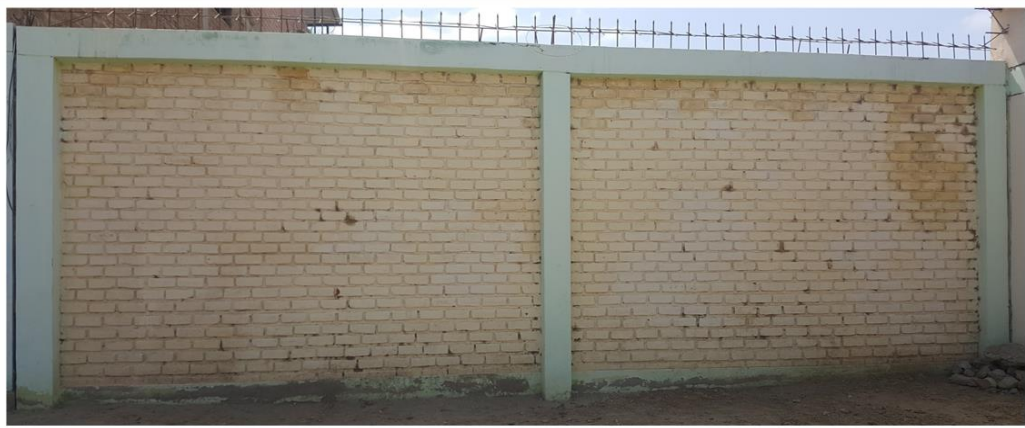
ELEMENTOS EVALUATIVOS		NIVEL DE SEVERIDAD	AREA DE ESTUDIO	AREA AFFECTADA	AREA NO AFFECTADA	(%) DE AREA AFFECTADA	(%) DE AREA NO AFFECTADA
MURO		LEVE	19.38 m ²	9.61 m ²	9.77 m ²	49.59%	50.41%
COLUMNA		LEVE	2.06 m ²	0.52 m ²	1.54 m ²	25.24%	74.76%
VIGA		LEVE	1.52 m ²	0.00 m ²	1.52 m ²	0.00%	100.00%
TOTAL		LEVE	22.96 m ²	10.13 m ²	12.83 m ²	74.83%	25.17%
IMAGEN DE LA UNIDAD DE MUESTRA

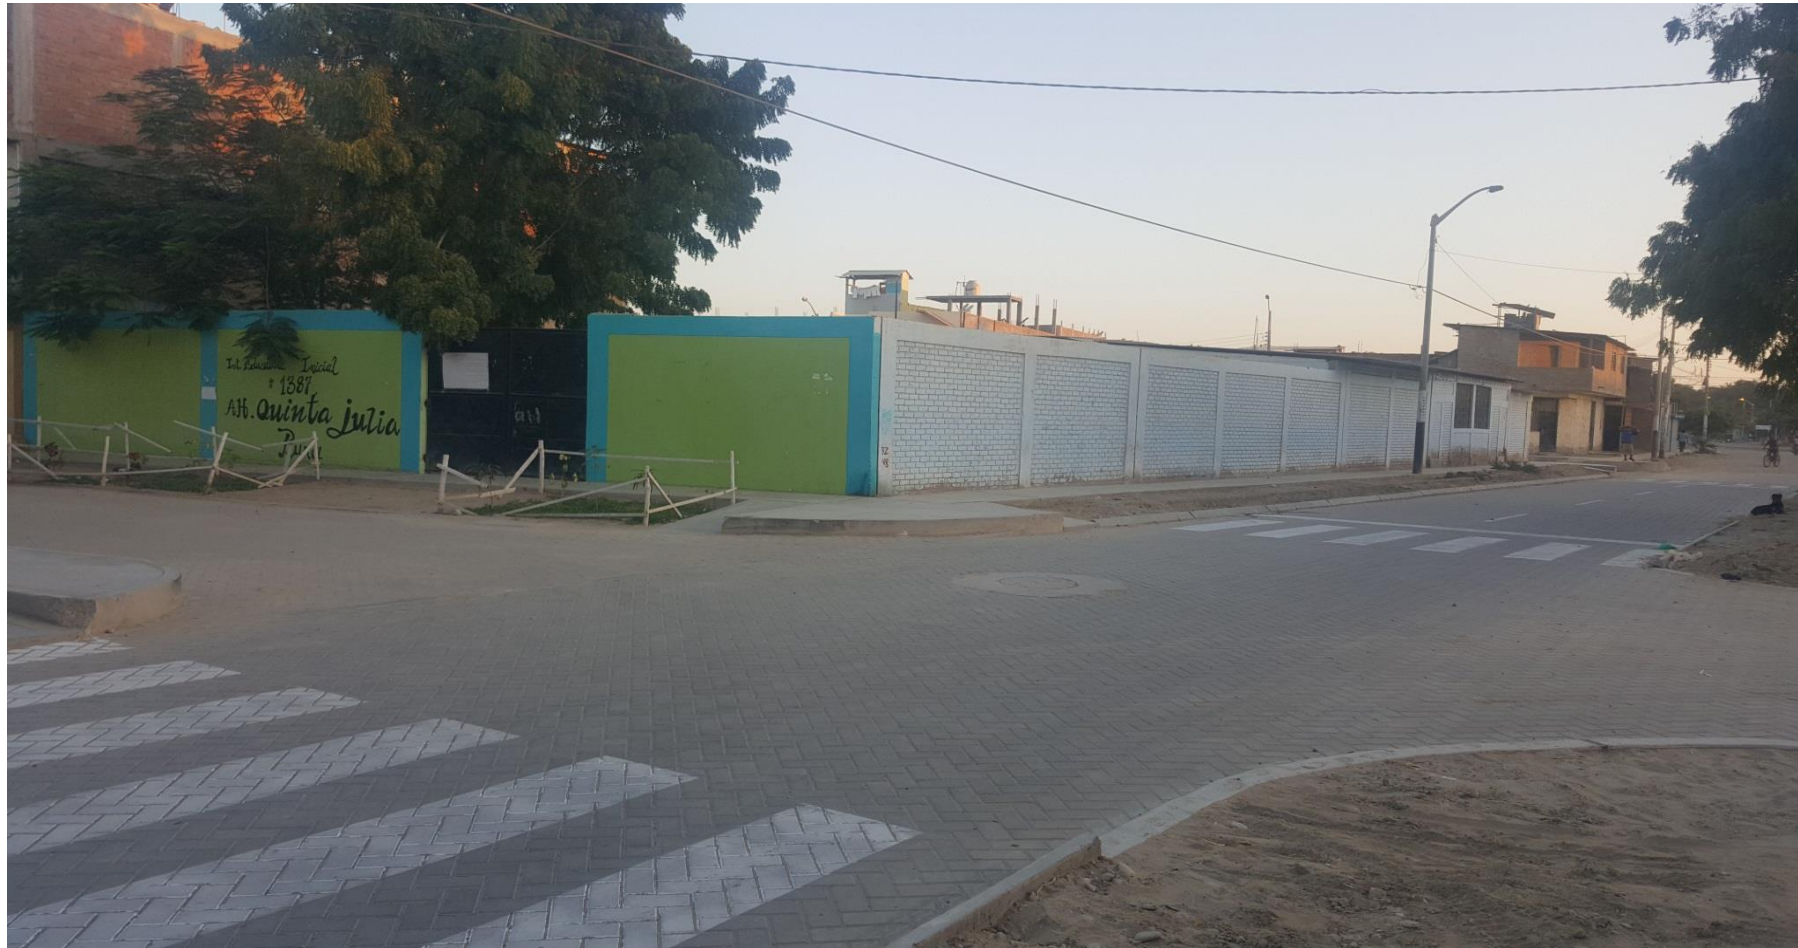
Imagen 9: Fotografía panorámica de la Institución Educativa Inicial “1387”

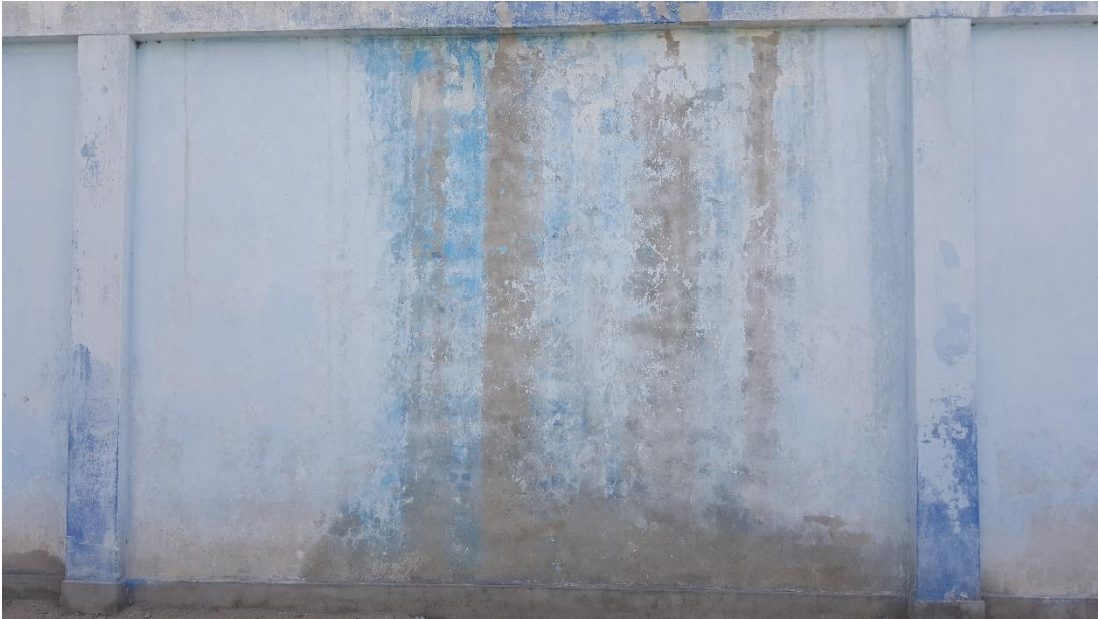
Imagen 25: Humedad en muros unidad de muestra 14.

Se realizará a través de la limpieza de la pintura con una espátula, luego humectar y dejar secar. Aplicar un impermeabilizante a la superficie, rellenar con mortero y pintar.
