UNIVERSIDAD CATÓLICA LOS ÁNGELES  
CHIMBOTE

DETERMINACIÓN Y EVALUACIÓN DE PATOLOGÍAS  
DEL CONCRETO EN COLUMNAS, VIGAS,  
SOBRECIMIENTOS Y MUROS DE ALBAÑILERÍA DEL  
CERCO DE LA INSTITUCIÓN EDUCATIVA INICIAL MI  
MUNDO FELIZ, DISTRITO PUNCHANA, PROVINCIA  
MAYNAS, REGIÓN LORETO, ABRIL - 2019

**TESIS PARA OPTAR EL TÍTULO PROFESIONAL DE**  
**INGENIERO CIVIL**

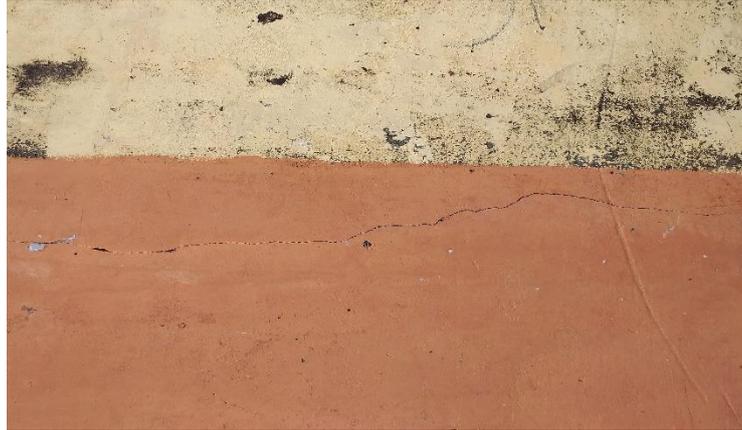
**Imagen 07.** Fisura en elemento de concreto.

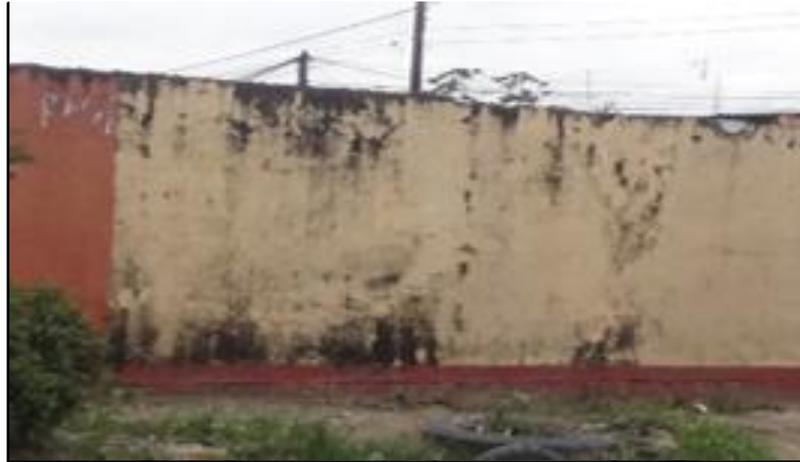
**Imagen 11.** Moho en los muros de albañilería.

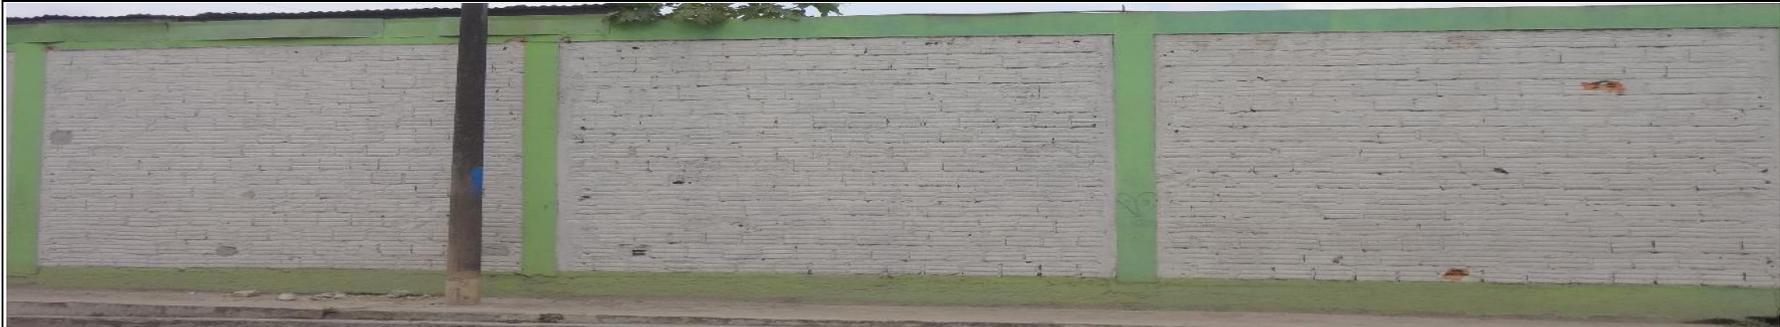
<b>Datos Generales:</b>		<b>Unidad de Muestra: 09</b>	
Evaluador:		Área Total (m2): 37.36	
Mgtr. León de los Ríos Gonzalo Miguel			
Fecha:		<b>Tipos de Patologías</b>	
Abr-19		E. Erosión	
Distrito:		G. Grieta	
Punchana		D. Deformación	
Provincia:		B. Desprendimiento	
Maynas		M. Moho	
Región:		F. Fisura	
Loreto		<b>Niveles de Severidad</b>	
Tipo de edificación:		Ninguno (0)	
Institución Educativa		Leve (1)	
Antigüedad:		Moderado (2)	
38 años		Severo (3)	
<b>Fotografía de la Unidad de Muestra 09</b>

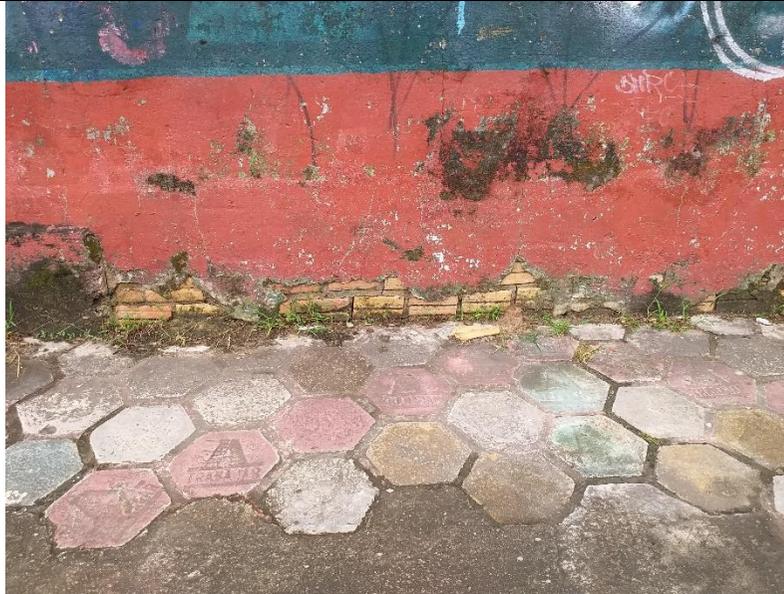
### Patología: Erosión

**Descripción:** La erosión está afectando principalmente los sobrecimientos del cerco.

**Materiales:** Amoldadora de mano, disco para concreto, cincel, martillo, agua, mortero de alta resistencia.
