UNIVERSIDAD CATÓLICA LOS ÁNGELES
CHIMBOTE

DETERMINACIÓN Y EVALUACIÓN DE
PATOLOGÍAS DEL CONCRETO EN COLUMNAS,
SOBRECIMIENTO Y MUROS DE ALBAÑILERÍA
CONFINADA DEL CERCO PERIMÉTRICO DE LA
CAPILLA SAGRADA FAMILIA, DEL
ASENTAMIENTO HUMANO DIECIOCHO DE MAYO,
DEL DISTRITO DE PIURA, PROVINCIA DE PIURA,
REGIÓN PIURA, AGOSTO-2016

TESIS PARA OPTAR EL TÍTULO PROFESIONAL DE
INGENIERO CIVIL

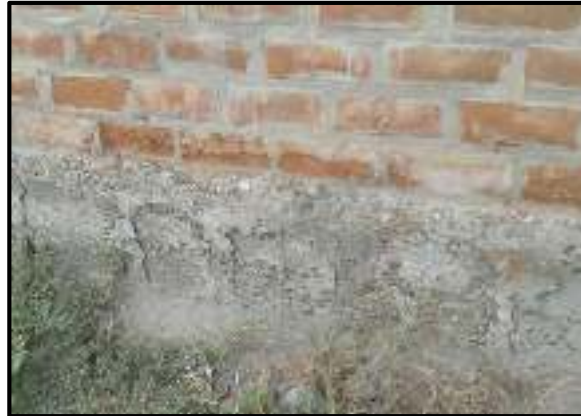
Gráfico 10: Desintegración del sobrecimiento.

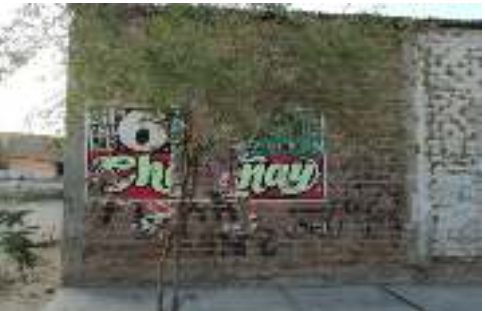
Lesión	Símbolo	Patología	Área con patología	% Área con patología	Área con patología	% Área con patología								
Físicas	1	Humedad	0.00	0.00%	0.00	0.00%								
	2	Erosión	0.05	7.14%	0.65	100.00%								
	3	Suciedad	0.00	0.00%	0.00	0.00%								
Mecánicas	4	Desintegración	0.00	0.00%	0.00	0.00%								
	5	Grietas	0.00	0.00%	0.00	0.00%								
	6	Fisuras	0.00	0.00%	0.00	0.00%								
	7	Desprendimientos	0.00	0.00%	0.00	0.00%								
Químicas	8	Efflorescencia	0.00	0.00%	0.00	0.00%								
	9	Oxidación y Corrosión	0.00	0.00%	0.00	0.00%								
Área total por elemento		0.05	0.51%	0.65	6.63%	0.10	1.02%							
Nivel de severidad		1		2		1								
Elevación de Unidad de Muestra 4 (UM-4)				Detalle fotográfico de patología de la Unidad de Muestra

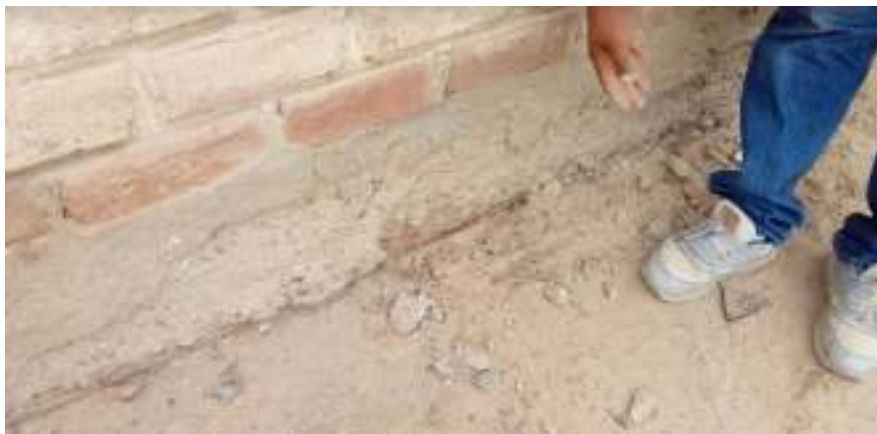
Gráfico 114: Desintegración en el sobrecimiento.
