DETERMINACIÓN Y EVALUACIÓN DE LAS
PATOLOGÍAS DEL CONCRETO EN EL CANAL
SUBLATERAL SANTA CLARA, ENTRE LAS
PROGRESIVAS KM 2+100 HASTA KM 3+120, UBICADO
EN EL DISTRITO DE BERNAL, PROVINCIA DE
SECHURA, REGIÓN PIURA, SETIEMBRE – 2018.

TESIS PARA OPTAR EL TÍTULO PROFESIONAL DE:
INGENIERA CIVIL

BACH. KARIN LISBETH YARLEQUÉ ALCAS

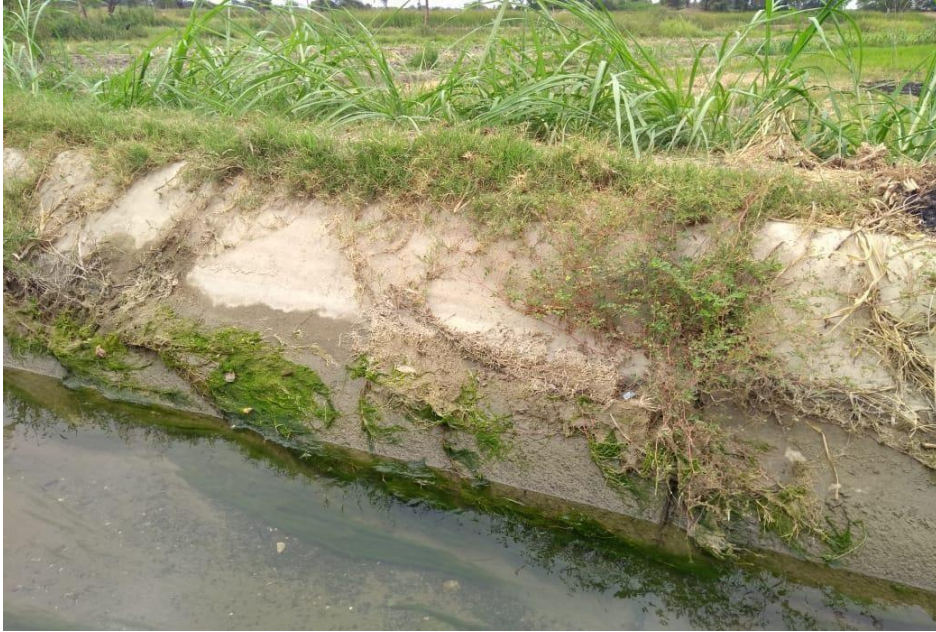
Gráfico 70. Presencia de vegetación en las losas laterales del canal

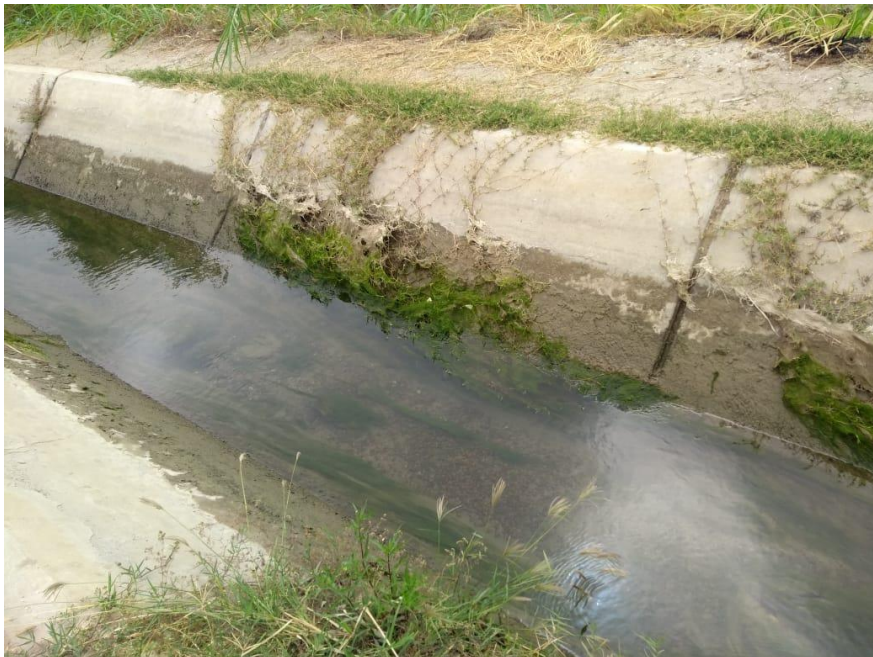
Gráfico 71. Presencia de Musgos en la parte inferior lateral del canal

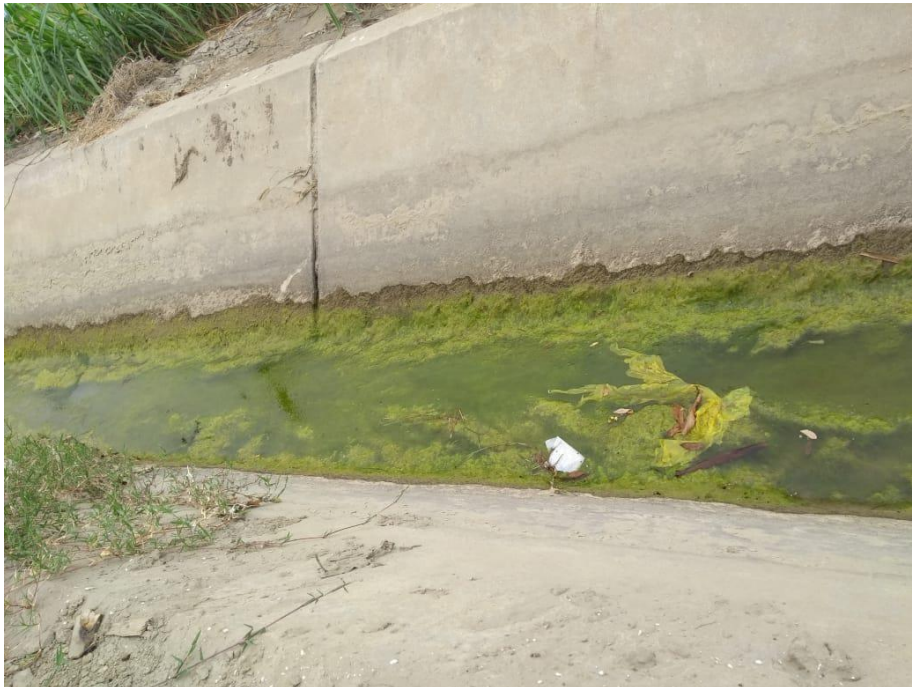
Gráfico 73. Sedimentación de sólidos en el canal

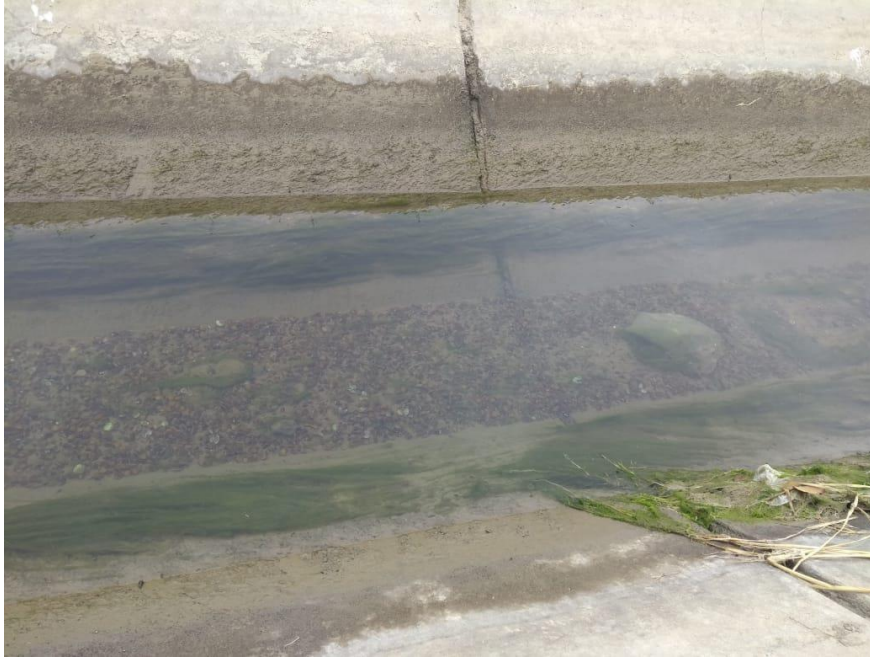
Gráfico 74. Erosión del concreto en el fondo de canal

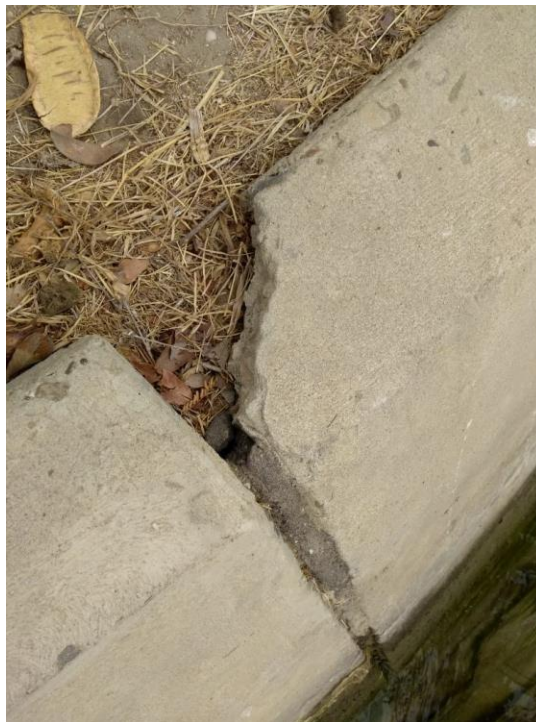
Gráfico 75. Desprendimiento del concreto en el canal

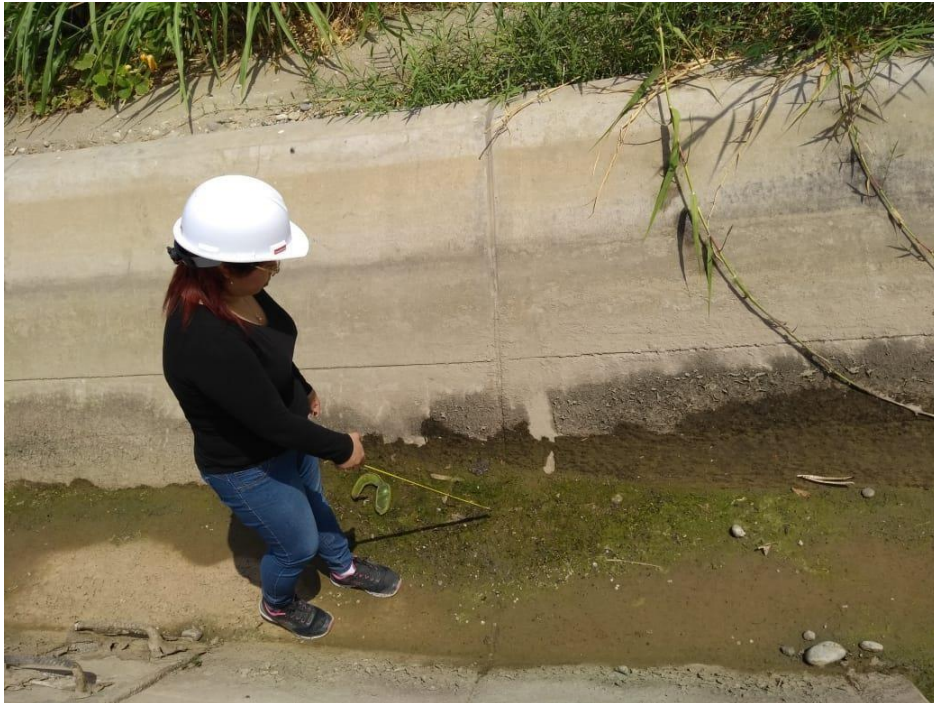
Gráfico 77. Determinación de la sedimentación de sólidos en el fondo de canal
