DETERMINACIÓN Y EVALUACIÓN DE LAS  
PATOLOGÍAS EN LA ESTRUCTURA DE ALBAÑILERIA  
CONFINADA DEL CERCO DEL CENTRO DE SALUD  
CONCHUCOS, DEL DISTRITO DE CONCHUCOS,  
PROVINCIA DE PALLASCA, DEPARTAMENTO DE  
ANCASH – AGOSTO 2019

**TESIS PARA OPTAR EL TÍTULO PROFESIONAL DE  
INGENIERA CIVIL**

FLORES BALTAZAR, AMALIA

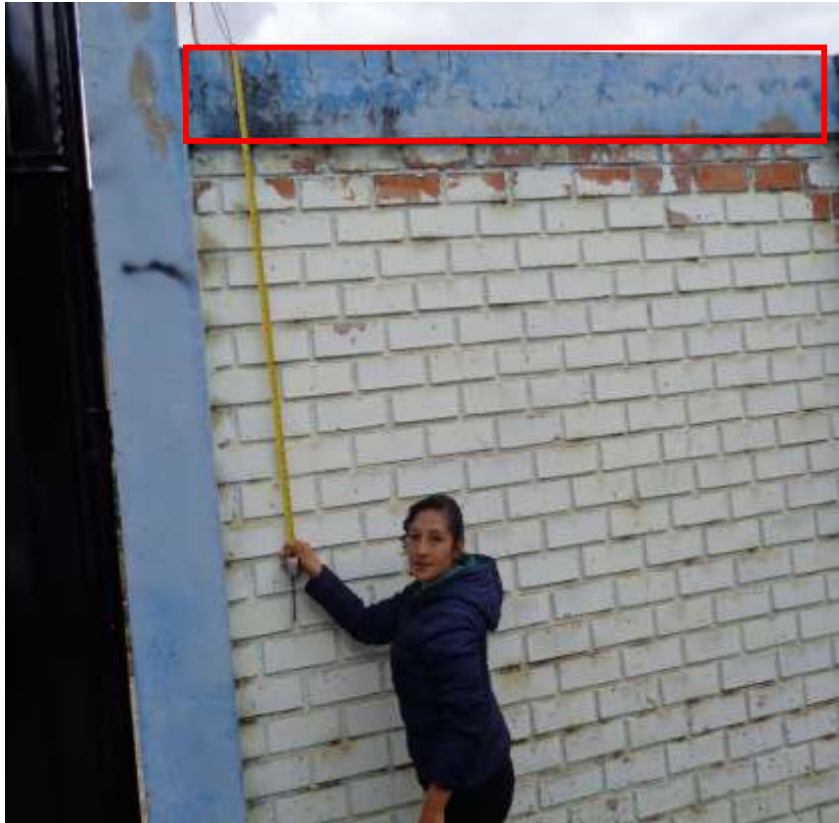
Gráfico 99: Desconchamiento.

- La lluvia que se infiltra y pasa al concreto secando al tarrajeo que pasa lento es ahí donde se produce el desconchamiento.
- La acción del calor que produce la dilatación de los materiales con consecuencias de descascaramiento.
- Cuando existe poca adherencia del revoque en el muro o por acción del calor que produce la dilatación de los materiales con consecuencias de descascaramiento.
