**DETERMINACIÓN Y EVALUACIÓN DE LAS
PATOLOGÍAS DEL CONCRETO EN COLUMNAS,
VIGAS, SOBRECIMIENTO Y MUROS DE
ALBAÑILERÍA CONFINADO DEL CERCO
PERIMÉTRICO EN LA INSTITUCIÓN EDUCATIVA
PÚBLICA “LUIS CARRANZA” DISTRITO DE
AYACUCHO, PROVINCIA DE HUAMANGA
DEPARTAMENTO AYACUCHO - 2019.**

**TESIS PARA OPTAR EL TÍTULO PROFESIONAL DE
INGENIERO CIVIL**

**LAZON CACERES, TITO
ORCID: 0000-0003-0034-9491**

**AYACUCHO - PERÚ
2020**

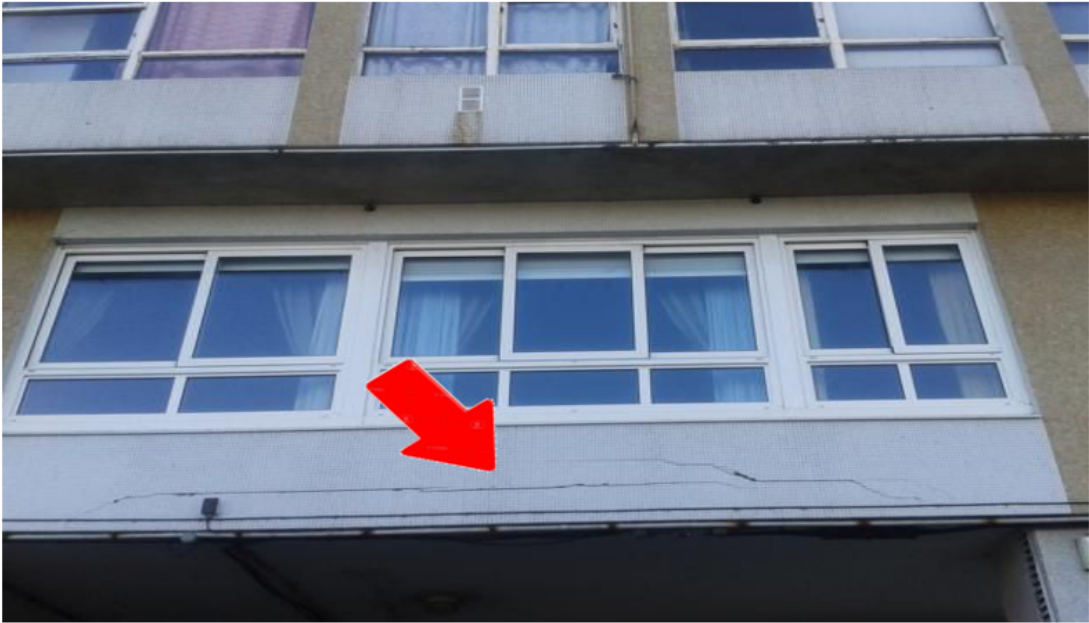
Figura 2.4: Agrietamiento Horizontal.

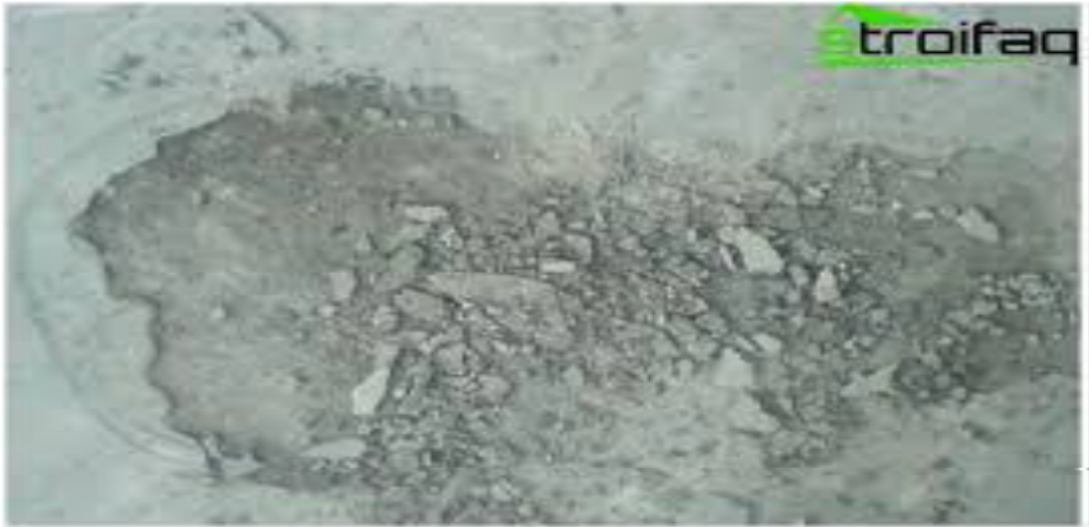
Figura 2.13: Delaminación del agregado.
Fuente:(Imagen propia de investigación).

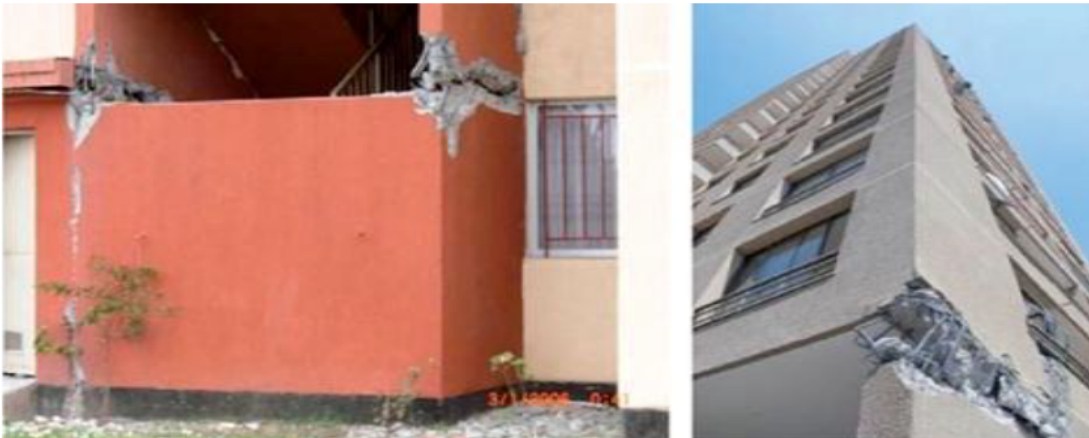
Figura 2.14: Distorsión del concreto.
Fuente:(Elaboración propia).
