DETERMINACIÓN Y EVALUACIÓN DE LAS
PATOLOGÍAS DEL CONCRETO PARA OBTENER EL
ÍNDICE DE INTEGRIDAD ESTRUCTURAL DEL
PAVIMENTO Y CONDICIÓN OPERACIONAL DE LA
SUPERFICIE DE LAS VEREDAS EN EL AA. HH. DOS
DE MAYO DISTRITO DE CHIMBOTE, PROVINCIA DEL
SANTA, DEPARTAMENTO DE ANCASH, DICIEMBRE -

TESIS PARA OPTAR EL TÍTULO PROFESIONAL DE
INGENIERO CIVIL

JORGE FERNANDO DE LOS RÍOS BRITO

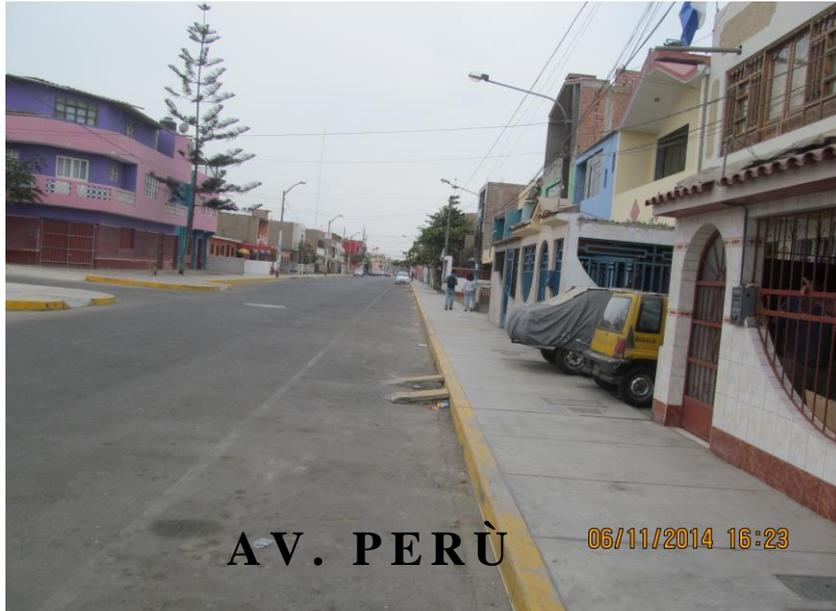
VEREDA N° DE PAÑOS = 127

PCI=85.35

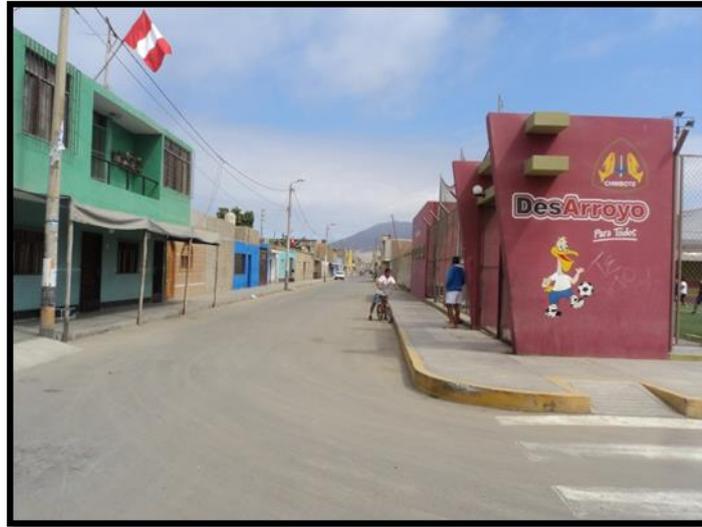
JR. HUASCAR

VEREDA N° DE PAÑOS = 259

PCI=59.81

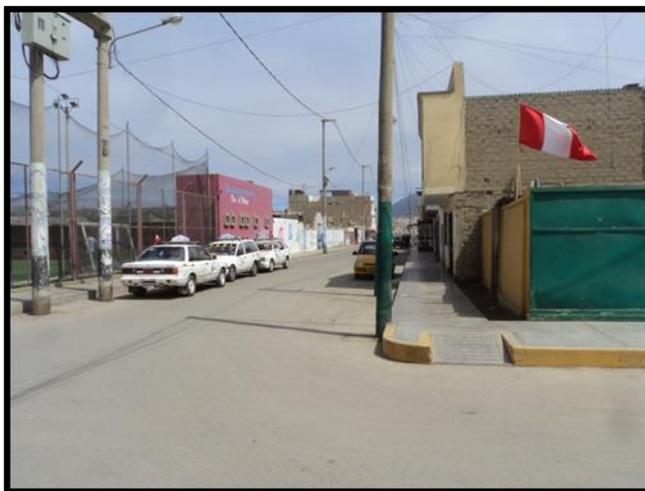
JR. JUNIN

VEREDA N° DE PAÑOS = 272

PCI= 48.37
