**DETERMINACIÓN Y EVALUACIÓN DE LAS PATOLOGÍAS  
DEL CONCRETO EN SOBRECIMENTOS, COLUMNAS, VIGAS  
Y MUROS DE ALBAÑILERÍA CONFINADA DEL CERCO DE  
LA INSTITUCIÓN EDUCATIVA 6038 OLLANTAY UBICADO  
EN EL SECTOR DE OLLANTAY, EN EL DISTRITO DE SAN  
JUAN DE MIRAFLORES, EN LA PROVINCIA DE LIMA,  
DEPARTAMENTO DE LIMA – NOVIEMBRE, 2019.**

TESIS PARA OPTAR EL TÍTULO PROFESIONAL DE INGENIERO  
CIVIL

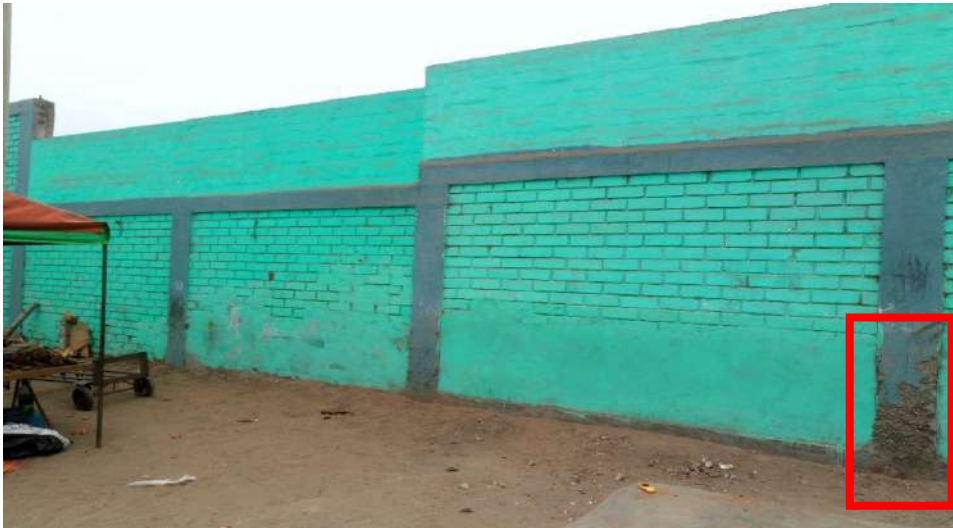
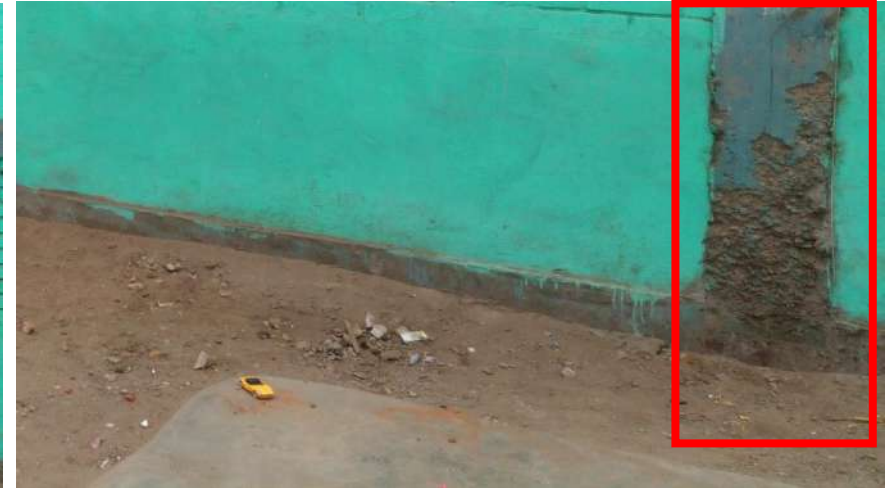
**Desagregación**

**Descripción**

Las causas más comunes son por ataques químicos en este caso el fuerte olor a orina y la presencia de humedad causan el deterioro del revestimiento.

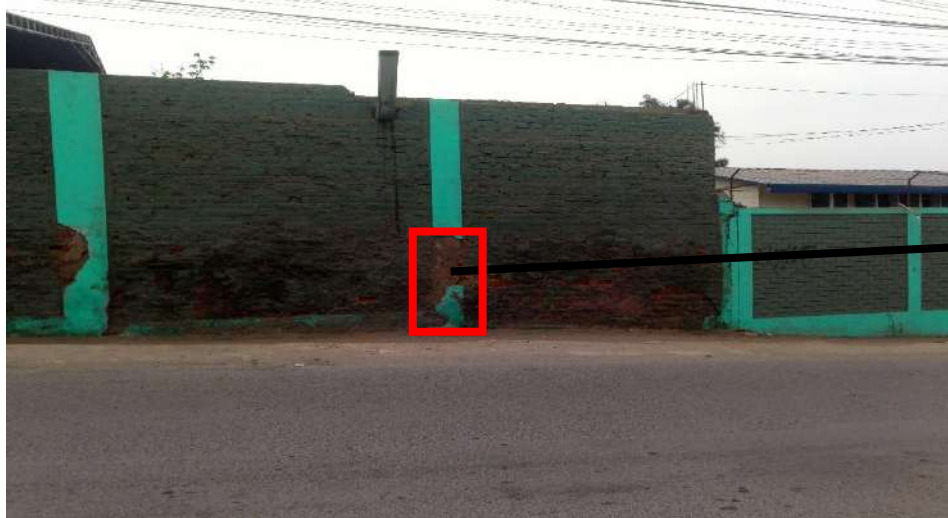
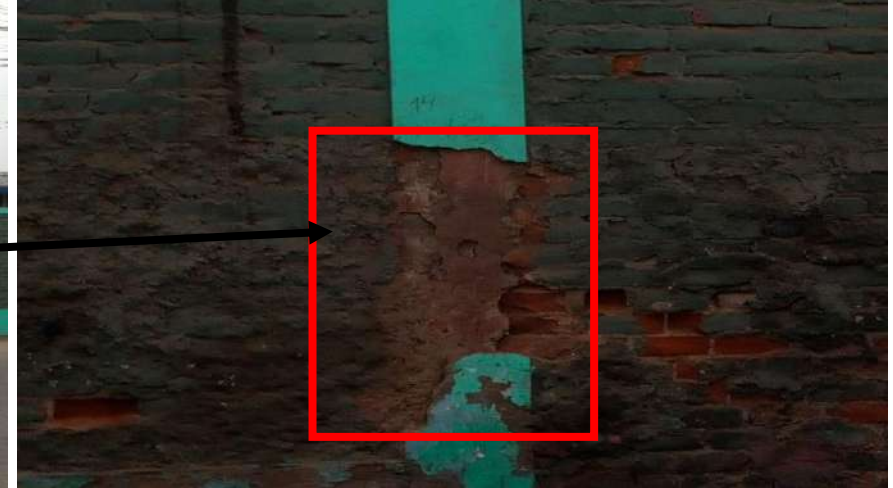
### Desprendimiento

### Descripción

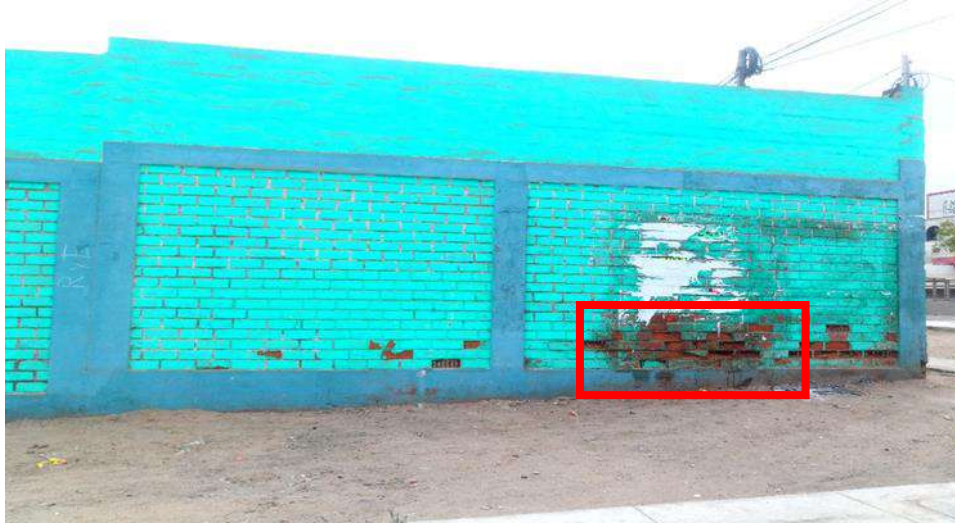
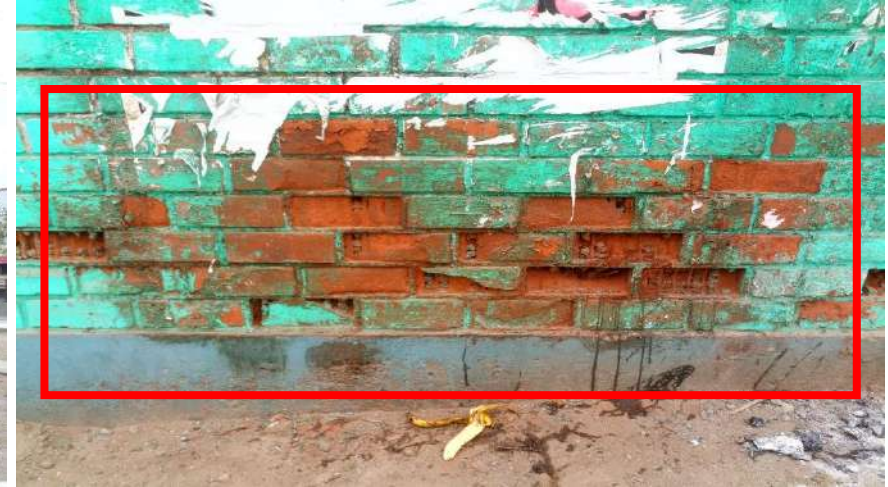
Erosión

### Descripción

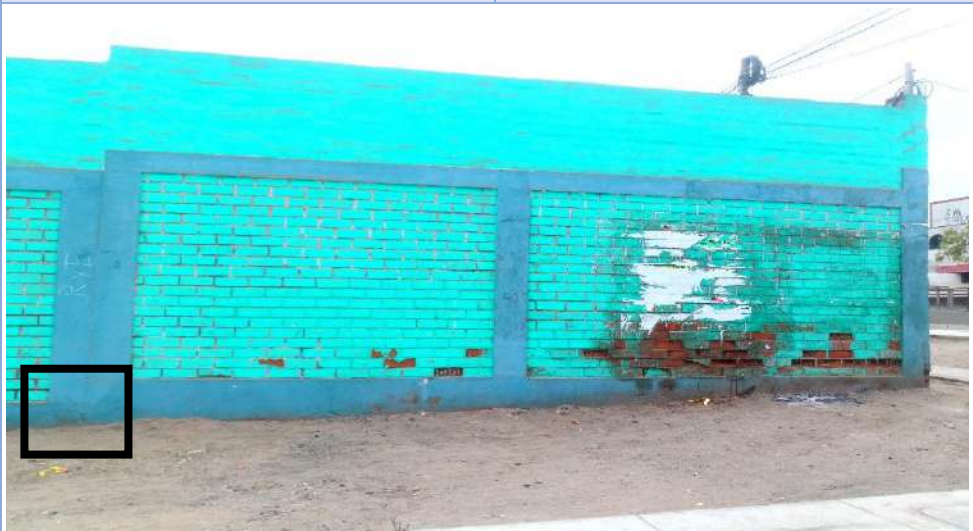
**UNIDAD DE MUESTRA 13, COLUMNA 2**

Fisura	
Descripción	Causas	Reparación	Recomendación
<p>Se encontraron fisuras en la unidad de muestra 13 en el muro 2 en la parte superficial de las columnas con un área de afectación de 0.10m<sup>2</sup> y un ancho de 0.10</p>	<p>Exceso de agua en el revestimiento que produce variaciones térmicas en el mortero de recubrimiento causando fisuras en la superficie.</p>	<p>Picar la zona afectada con un aproximado de dos centímetros de más con un cincel y una comba, luego preparar un mortero de reparación de dosificación de 1:4 con una resistencia de 130kg/cm<sup>2</sup>.</p>	<p>Asegurarse que la cantidad de agua en el mortero sea la correcta y una buena dosificación del mortero de recubrimiento.</p>
