**UNIVERSIDAD CATOLICA LOS ANGELES DE
CHIMBOTE**

**DETERMINACION Y EVALUACION DE LAS
PATOLOGIAS DEL CONCRETO PARA OBTENER EL
INDICE DE INTEGRIDAD ESTRUCTURAL Y CONDICION
OPERACIONAL DE LA SUPERFICIE DE LA PISTA EN LA
AVENIDA HABILITACION URBANA MUNICIPAL,
DISTRITO DE CALLERIA, PROVINCIA DE CORONEL
PORTILLO, DEPARTAMENTO DE UCAYALI - 2017**

**TESIS PARA OPTAR EL TITULO PROFESIONAL DE
INGENIERO CIVIL**

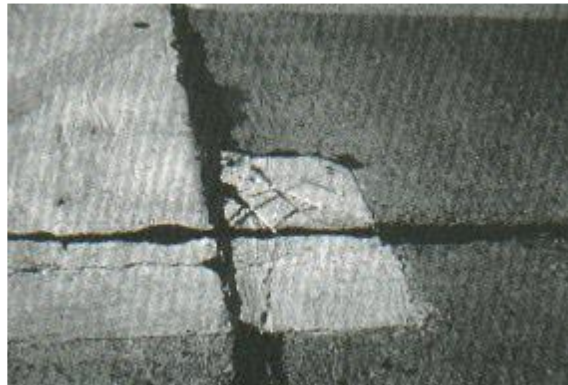
Figura 12: Parche pequeño de severidad media.

M: No se hace nada. Reemplazo del parche.

H: Reemplazo del parche.

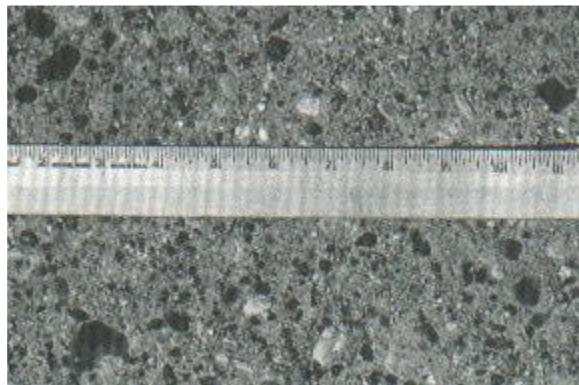
Figura 13: Pulimento de agregados.

Opciones de reparación, M y H: Ranurado de la superficie. Sobre carpeta.

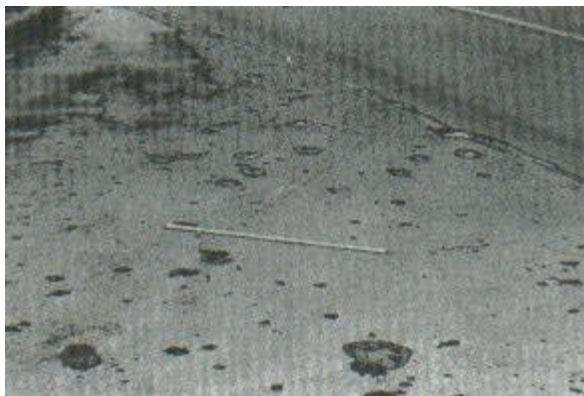
Figura 14: Popout.

L, M y H: No se hace nada.

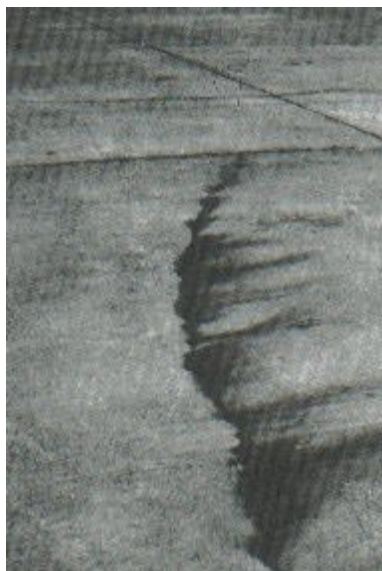
Figura 15: Bombeo

L, M y H: Sellado de juntas y grietas. Restauración de la transferencia de cargas.

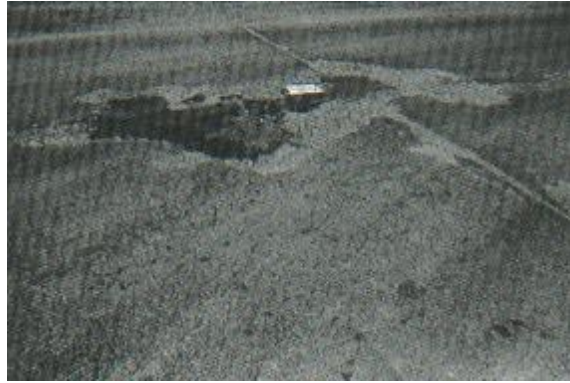
Figura 18: Desconchamientos / Mapa de grietas / Craquelado de alta severidad.

M: No se hace nada. Reemplazo de la losa.

H: Parcheo profundo o parcial. Reemplazo de la losa. Sobre carpeta.

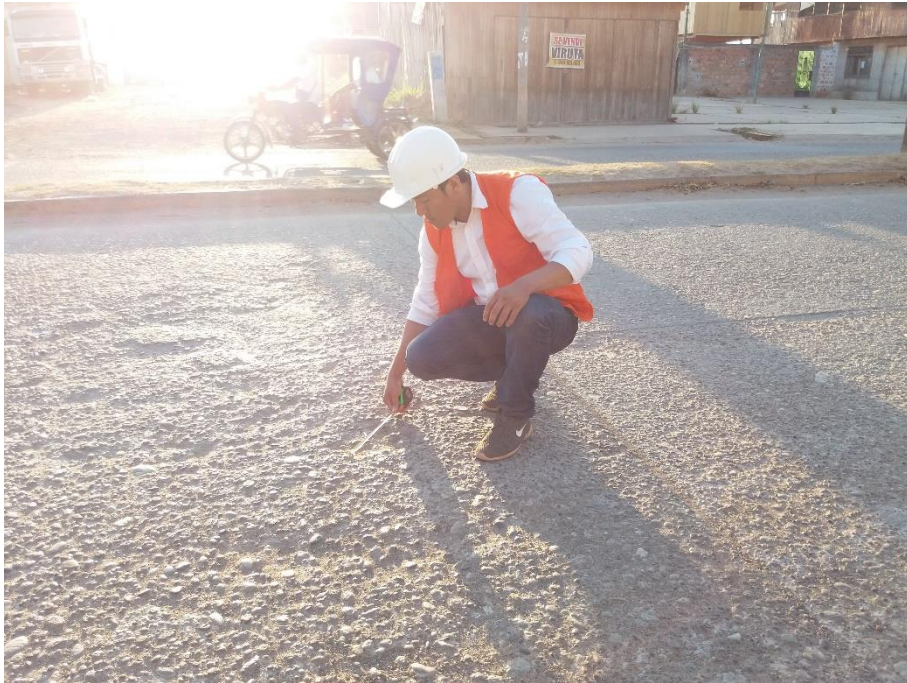
Figura 51: Punzonamiento en la cuadra 02 de la avenida Habilitación Urbana Municipal (2017)

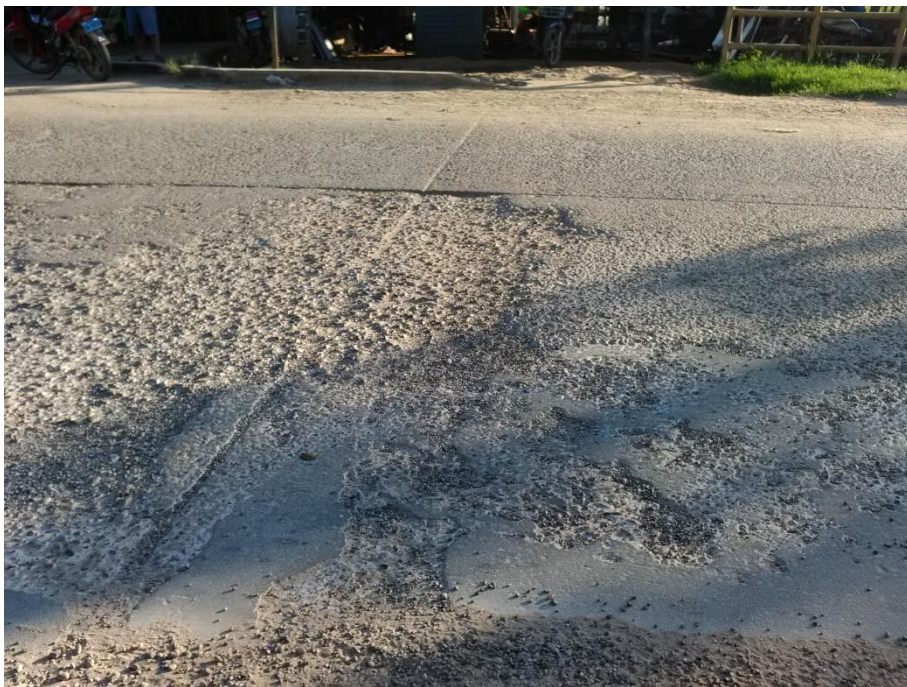
Figura 52: Desconchamiento en la cuadra 02 de la avenida Habilitación Urbana Municipal (2017)
