DETERMINACIÓN Y EVALUACIÓN DE PATOLOGÍAS  
EN SISTEMA APORTICADO: COLUMNAS Y VIGAS, DEL  
PABELLÓN B DE LA INSTITUCIÓN EDUCATIVA “GRAN  
MARISCAL TORIBIO DE LUZURIAGA” DEL DISTRITO  
DE INDEPENDENCIA, PROVINCIA DE HUARAZ,  
DEPARTAMENTO DE ANCASH-2017.

**TESIS PARA OPTAR EL TÍTULO PROFESIONAL DE:**  
**INGENIERO CIVIL**

BACH. RODRÍGUEZ LAURET ROSARIO FÉLIX

2017

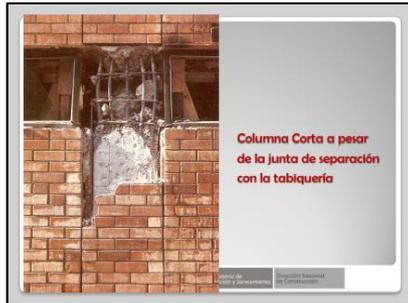
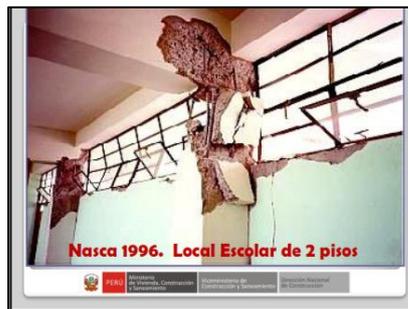
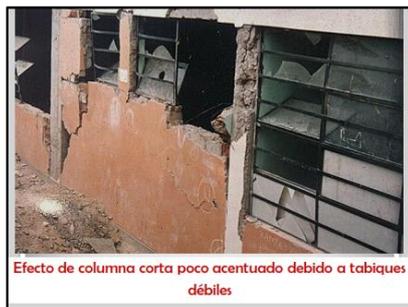
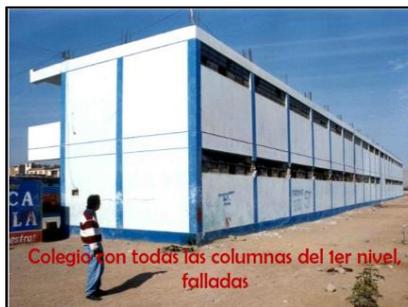
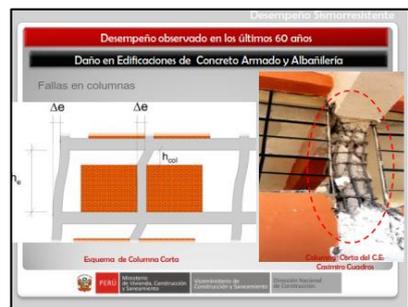
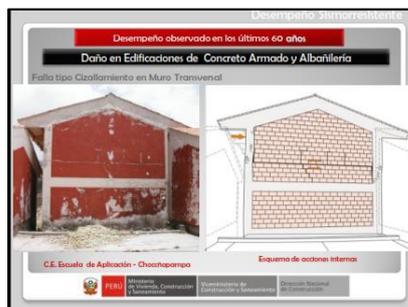
En la mayoría de los casos el problema fue el fenómeno de “Columnas Cortas”.

Como se muestra en las siguientes fotografías:

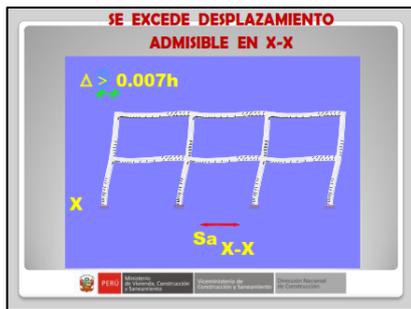
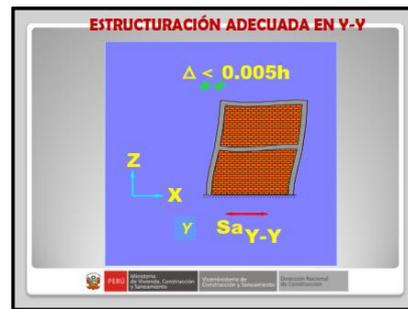
El problema es que existe una diferencia de rigidez, lo que probablemente ocasione el esfuerzo de torsión a la estructura y en el eje X-X, el fenómeno de columnas cortas.

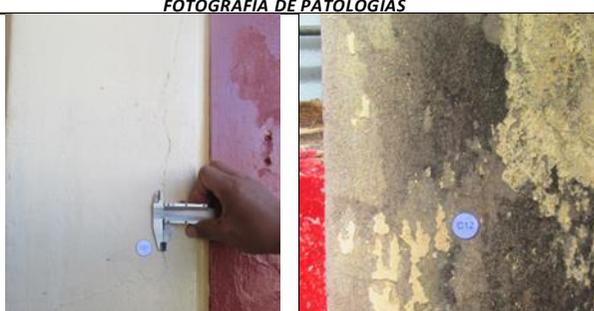
<b>TABLA DE PATOLOGÍAS</b>																								
<b>ÁREA TOTAL DE LA MUESTRA: 274.04 m<sup>2</sup></b>			<b>LADO: FRONTAL Y POSTERIOR EXTERIOR</b>												<b>NIVEL DE SEVERIDAD</b>									
MUESTRO	ELEMENTOS	AREA (m <sup>2</sup> )	PATOLOGÍAS ENCONTRADAS (AREA m <sup>2</sup> )												Σ AREA AFECTADA (m <sup>2</sup> )	Σ AREA NO AFECTADA (m <sup>2</sup> )	% ÁREA AFECTADA	% ÁREA NO AFECTADA	Origen de la patología	Tipo de fisura	Espesor(mm)	Clase de fisura	Foto N°	NIVEL DE SEVERIDAD
			[A]	[B]	[C]	[D]	[E]	[F]	[G]	[H]	[I]	[J]	[K]	[L]										
DD-22	Columna C1	3.74	X												0.65	3.09	17.44	82.56	Les. Mecan.	Fina	0.4	Estruc.	04	1

DD-55	Columna C12	7.51												X	1.21	6.3	16.18	83.82	Les. Físicas				05	1
<b>Σ TOTAL</b>		<b>11.25</b>													<b>1.86</b>	<b>9.39</b>	<b>16.53</b>	<b>83.47</b>

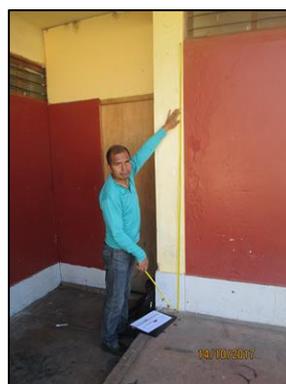
Foto 04 Eje DD-22 Columna 1-Patología fisura

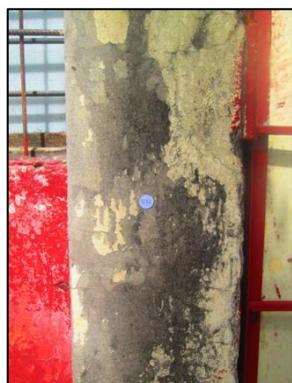
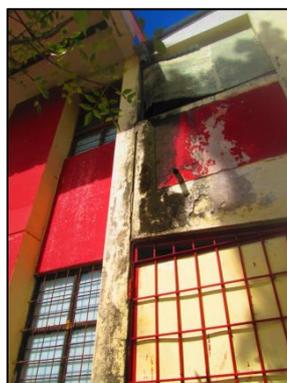
Foto 05 Eje DD-55 Columna 12-Patología manchas

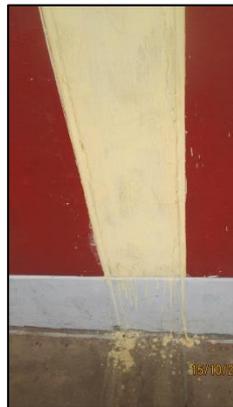
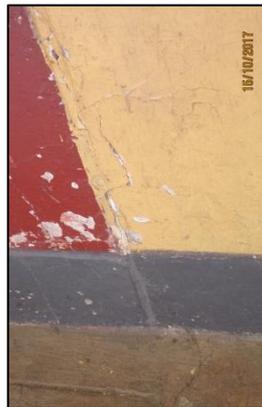
Foto 10 Eje EE-22, columna 4 – Patología: Fisuras(recorrido de la fisura)

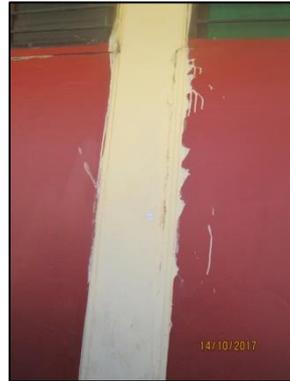
Foto 12 Eje GG-22, columna 6 – Patología: Fisura

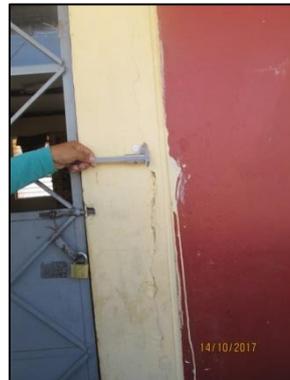
Foto 13 Eje HH-22, columna 7 – Patología: Fisuras

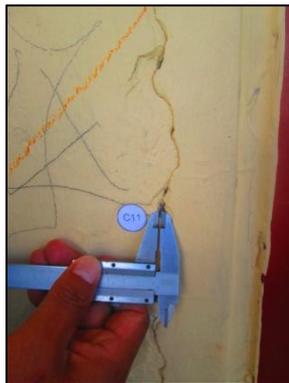
Foto 20 Eje QQ-22, columna 11 – Patología: Fisuras (recorrido de la fisura)
