**UNIVERSIDAD CATOLICA LOS ANGELES
CHIMBOTE**

**DETERMINACIÓN Y EVALUACIÓN DE LAS
PATOLOGÍAS DEL CONCRETO PARA OBTENER
EL ÍNDICE DE INTEGRIDAD ESTRUCTURAL DEL
PAVIMENTO Y CONDICIÓN OPERACIONAL DE LA
SUPERFICIE DEL JIRÓN CORONEL PORTILLO,
DISTRITO DE CALLERIA, PROVINCIA CORONEL
PORTILLO, REGIÓN UCAYALI, JUNIO –2017**

**TESIS PARA OPTAR EL TÍTULO PROFESIONAL DE
INGENIERO CIVIL**

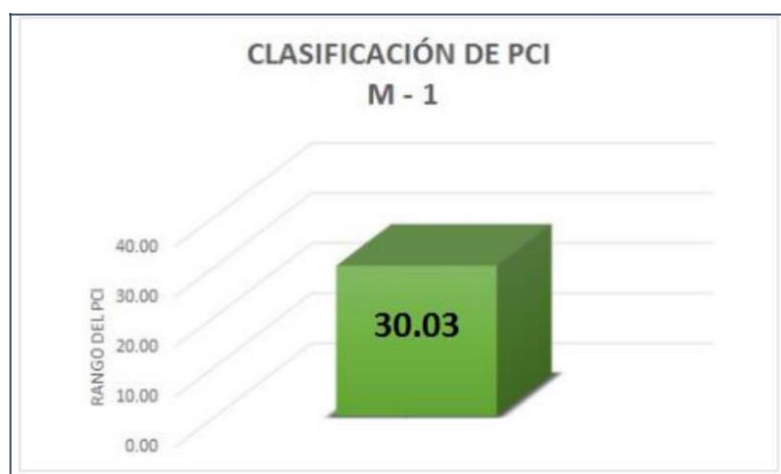
Figura 39: Clasificación del Índice de Condición del Pavimento Unidad de Muestra 1

PCI = 30.03
CLASIFICACIÓN
Malo

Descripción e Interpretación: La unidad de Muestra M-1, tiene 40 paños y pertenece a la cuadra 1, del Jr. Coronel Portillo, como se aprecia en el gráfico obtuvieron 4 valores deducidos, y siguiendo el procedimiento del máximo valor reducido corregido es de 69.97, dando un PCI de 30.03 que corresponde a un pavimento MALO, tal como se aprecia en la figura 39.

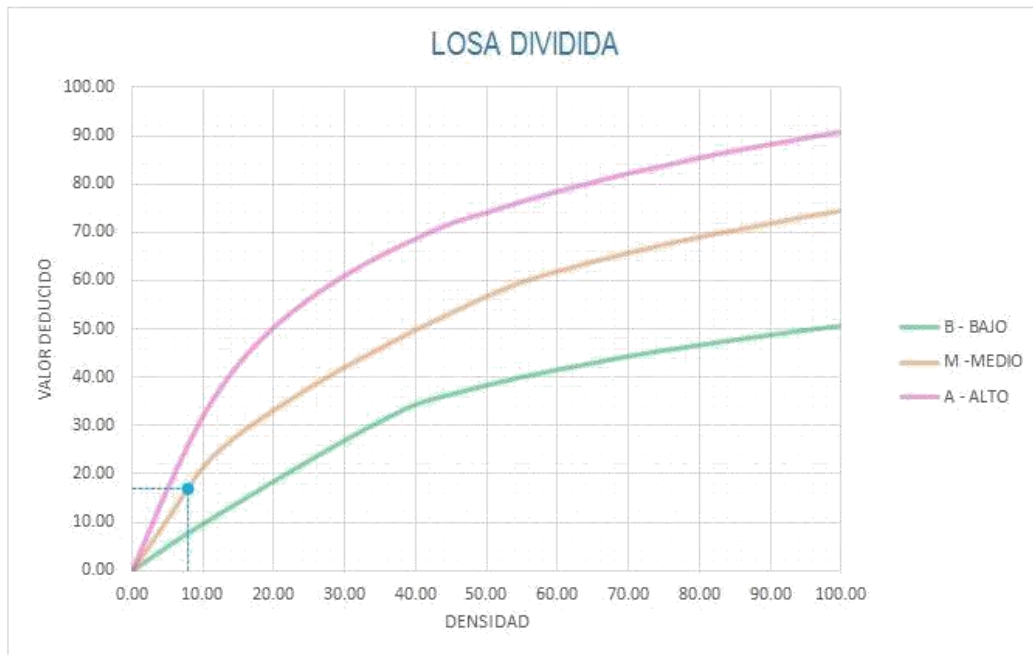
ID	TIPO DE DAÑO
23	LOSA DIVIDIDA
M	SEVERIDAD MEDIA
DENSIDAD = 7.89	
VALOR DEDUCIDO (VD) = 16.95

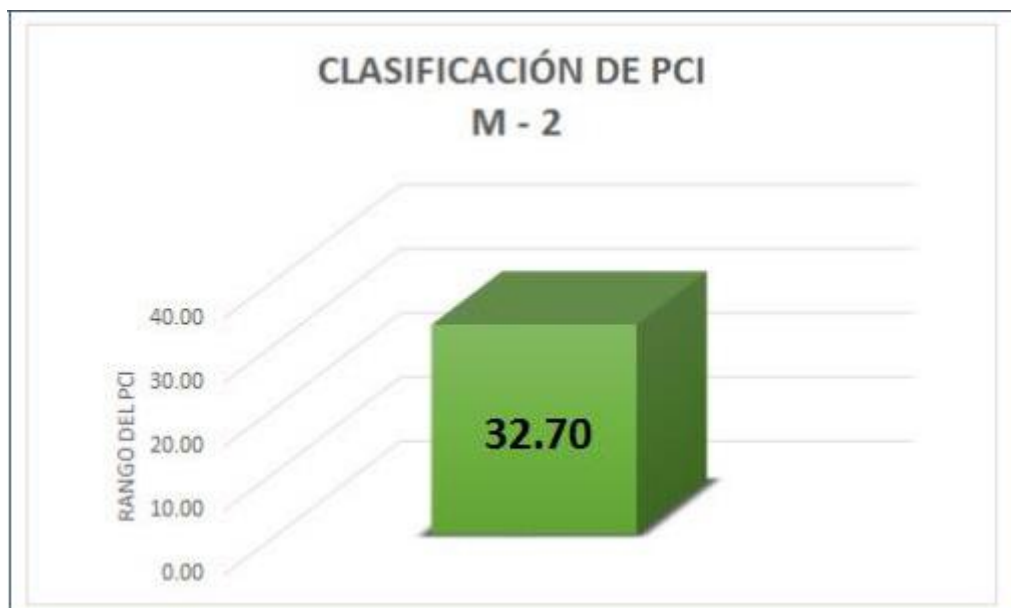
Figura 50: Índice de condición del Pavimento

PCI = 32.70
CLASIFICACIÓN
Malo

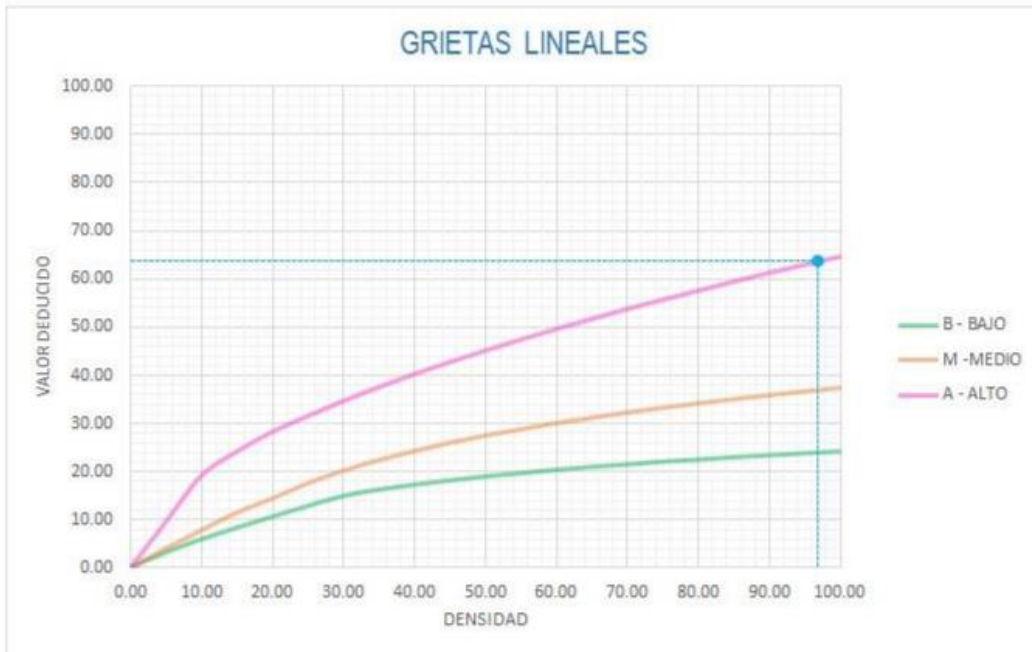
Figura 63: Patología Grieta Lineales, Unidad de Muestra 4

INTERPOLACIÓN PARA HALLAR EL VALOR	
ID	TIPO DE DAÑO
28	GRIETAS LINEALES
H	SEVERIDAD ALTA
DENSIDAD = 96.88	
VALOR DEDUCIDO (VD) = 63.74

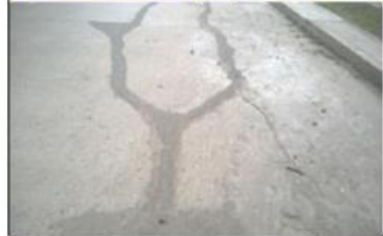
INTERPOLACIÓN PARA HALLAR EL VALOR	
ID	TIPO DE DAÑO
23	LOSA DIVIDIDA
L	SEVERIDAD BAJA
DENSIDAD = 5.88	
VALOR DEDUCIDO (VD) = 5.93

Figura 72: Patología Losa Dividida, Unidad Muestral 5.

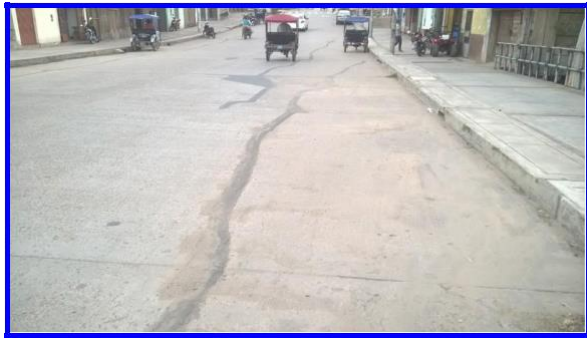
Figura N° 103: Patología de grieta lineal con severidad alta en la cuadra 2 del Jr. Coronel Portillo

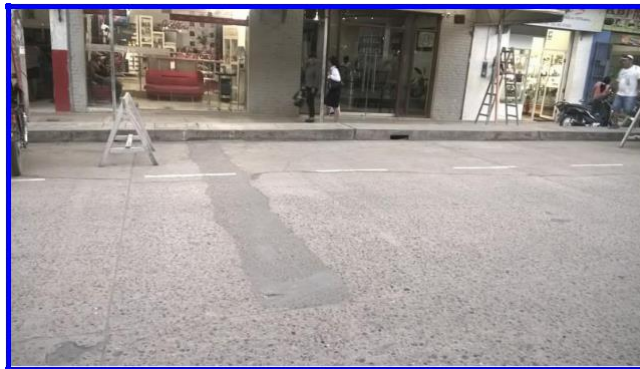
Figura N° 111: Patología de parche grande con severidad baja en la cuadra 3 del Jr. Coronel Portillo

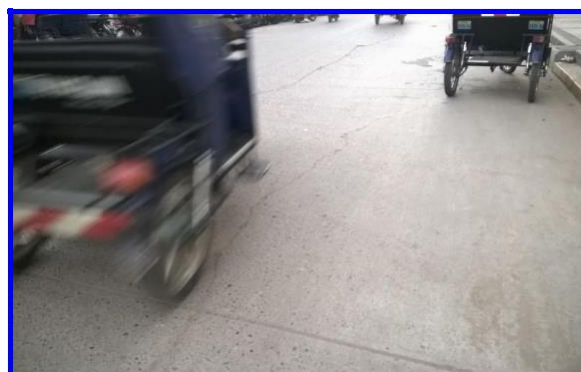
Figura N° 113: Patología de grieta de esquina con severidad baja en la cuadra 4 del Jr. Coronel Portillo

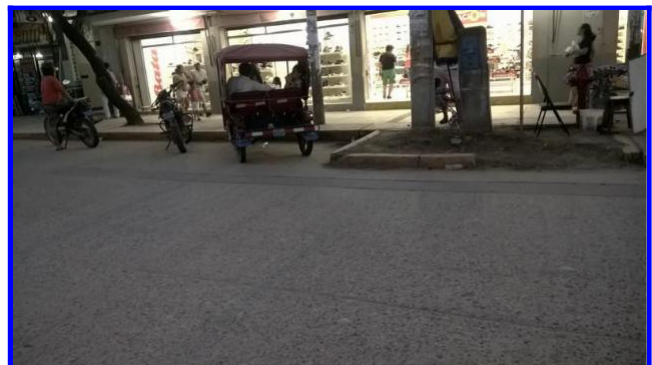
Figura N° 118: Patología de parche grande con severidad baja en la cuadra 5 del Jr. Coronel Portillo

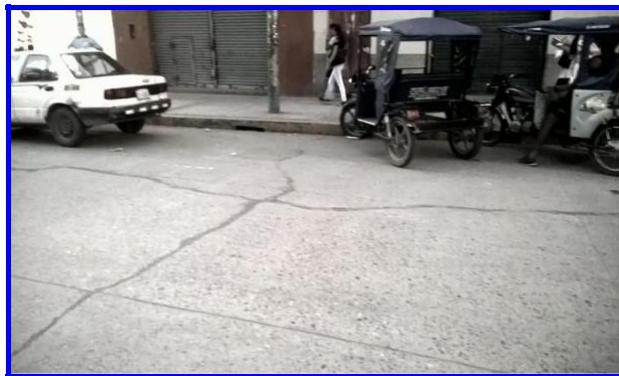
Figura N° 123: Patología de losa dividida con severidad media en la cuadra 6 del Jr. Coronel Portillo

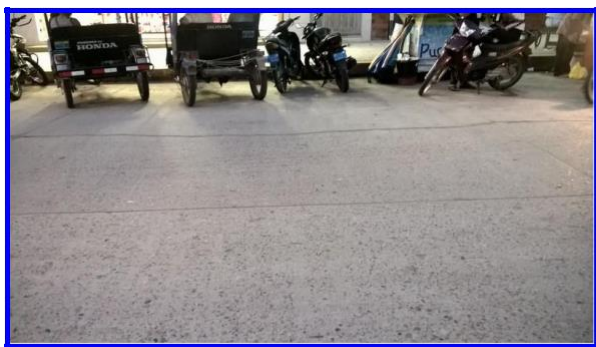
Figura N° 124: Patología de pulimento de agregados sin severidad en la cuadra 6 del Jr. Coronel Portillo

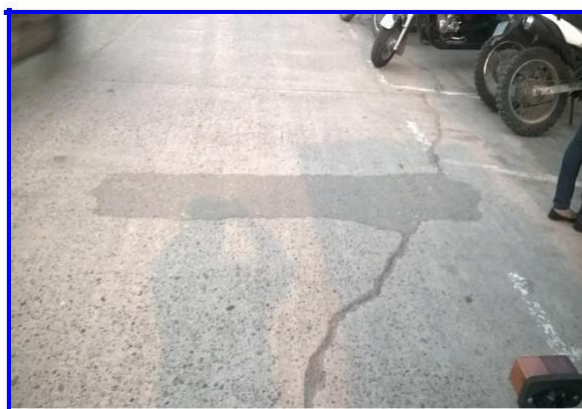
Figura N° 125: Patología de parche grande con severidad baja en la cuadra 6 del Jr. Coronel Portillo
