**UNIVERSIDAD CATÓLICA LOS ÁNGELES DE
CHIMBOTE**

**DETERMINACION Y EVALUACION DEL NIVEL DE
INCIDENCIA DE LAS PATOLOGIAS DE CONCRETO PARA
OBTENER EL INDICE DE INTEGRIDAD EN EL PAVIMENTO
RIGIDO DE LAS VEREDAS PEATONALES DE LAS
PRINCIPALES CALLES DE LA CIUDAD DE PUCALLPA,
DISTRITO CALLERIA – PROVINCIA CORONEL PORTILLO –
DEPARTAMENTO DE UCAYALI, 2017**

TESIS PARA OPTAR EL TITULO PROFESIONAL DE INGENIERO CIVIL

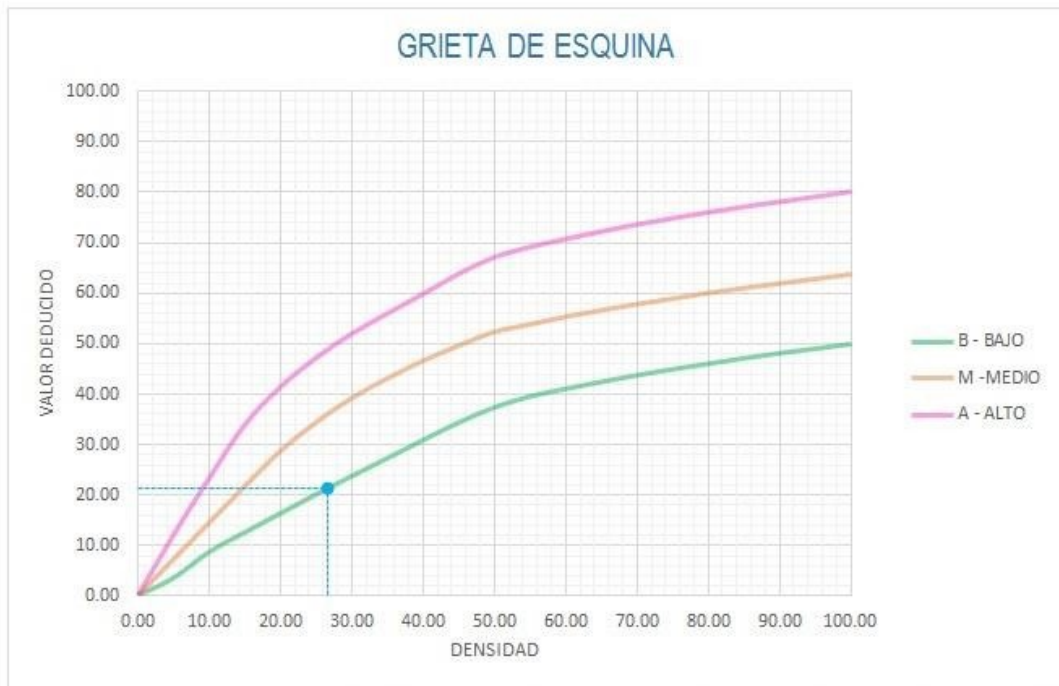
Figura 29: Grieta de Esquina - Baja

INTERPOLACIÓN PARA HALLAR EL VALOR	
ID	TIPO DE DAÑO
22	GRIETA DE ESQUINA
L	SEVERIDAD BAJA
DENSIDAD = 26.67	
VALOR DEDUCIDO (VD) = 21.40

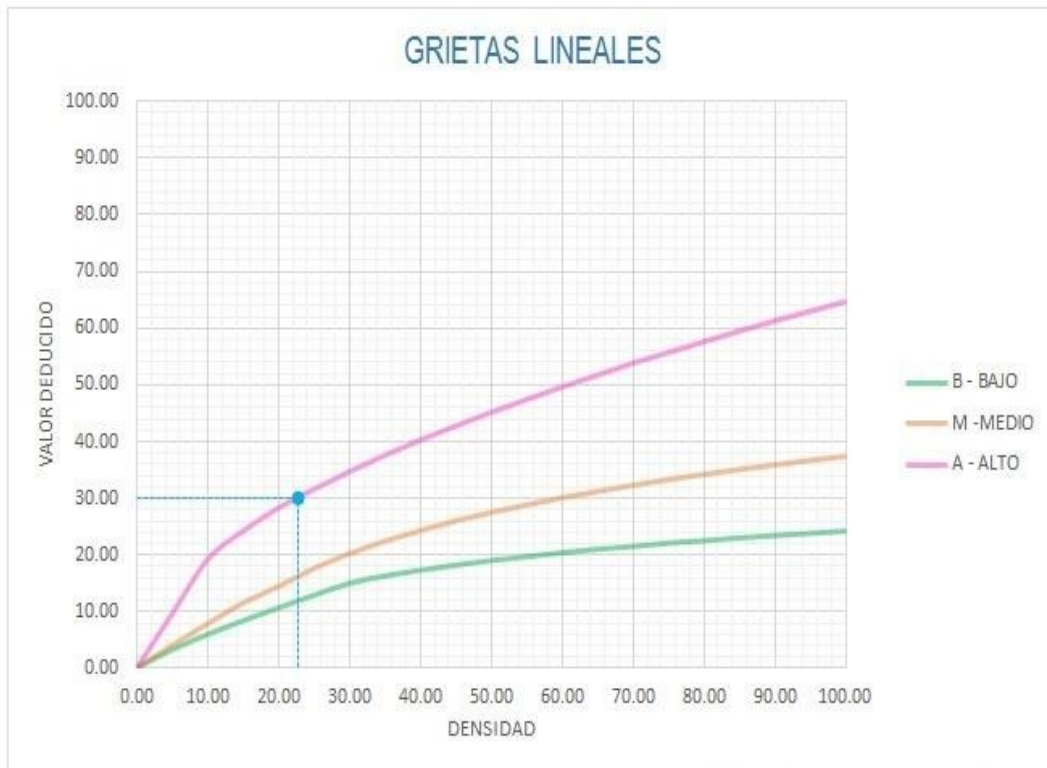
Figura 36: Grieta Lineal - Alta

INTERPOLACIÓN PARA HALLAR EL VALOR	
ID	TIPO DE DAÑO
28	GRIETAS LINEALES
H	SEVERIDAD ALTA
DENSIDAD = 22.86	
VALOR DEDUCIDO (VD) = 30.19

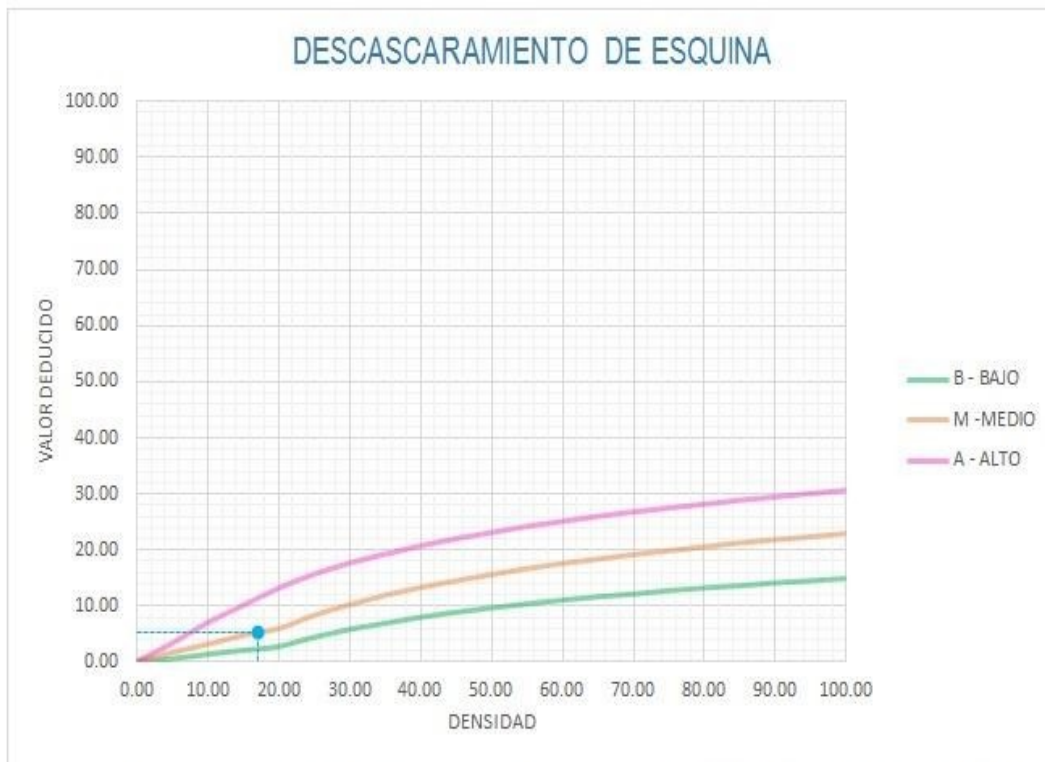
ID	TIPO DE DAÑO
38	DESCASCARAMIENTO DE ESQUINA
M	SEVERIDAD MEDIA
DENSIDAD = 17.14	
VALOR DEDUCIDO (VD) = 5.21

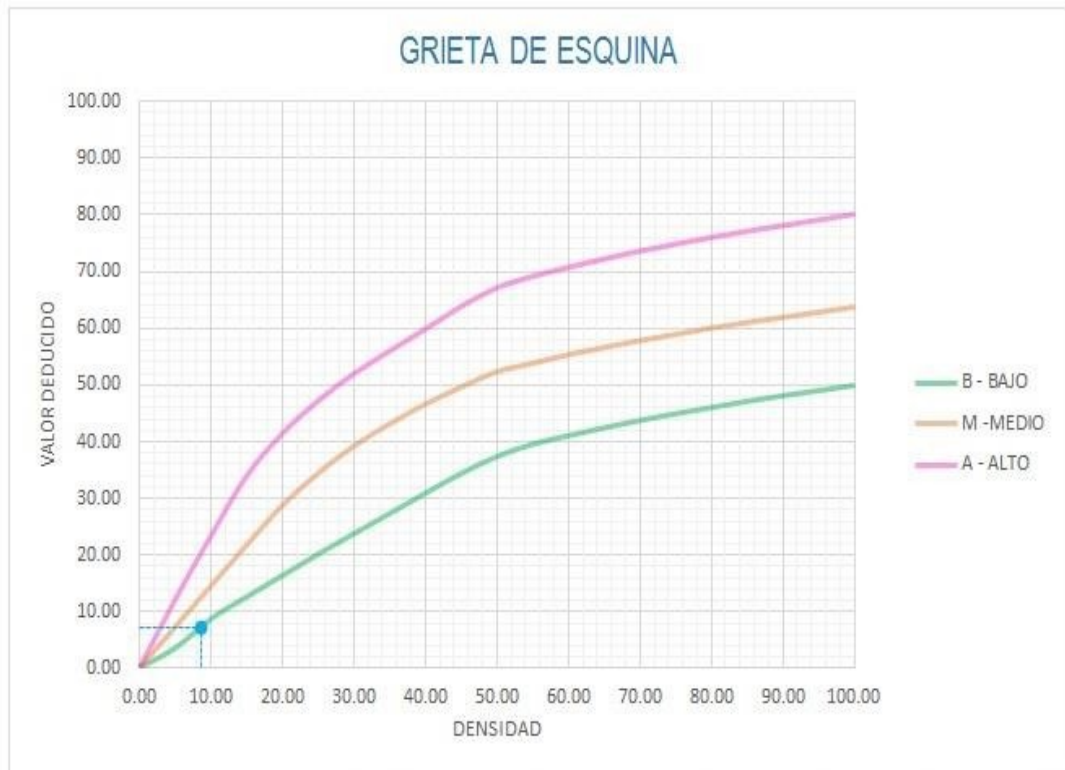
ID	TIPO DE DAÑO
22	GRIETA DE ESQUINA
L	SEVERIDAD BAJA
DENSIDAD = 8.57	
VALOR DEDUCIDO (VD) = 7.21

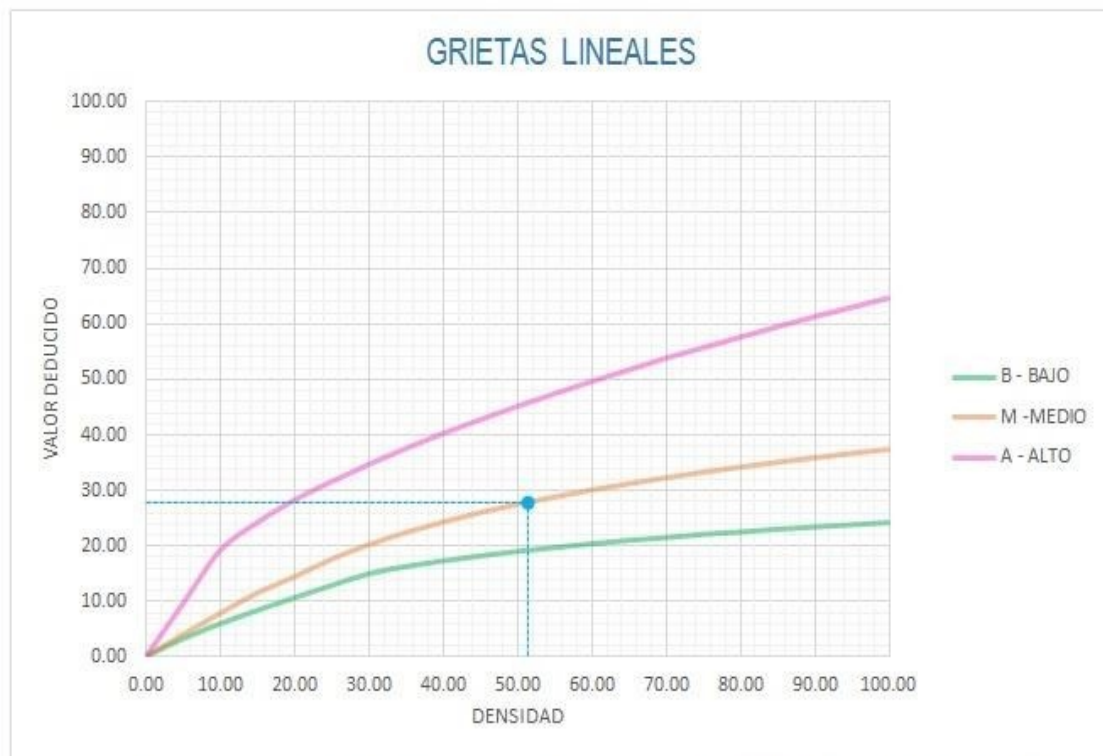
ID	TIPO DE DAÑO
28	GRIETAS LINEALES
M	SEVERIDAD MEDIA
DENSIDAD = 51.43	
VALOR DEDUCIDO (VD) = 27.87

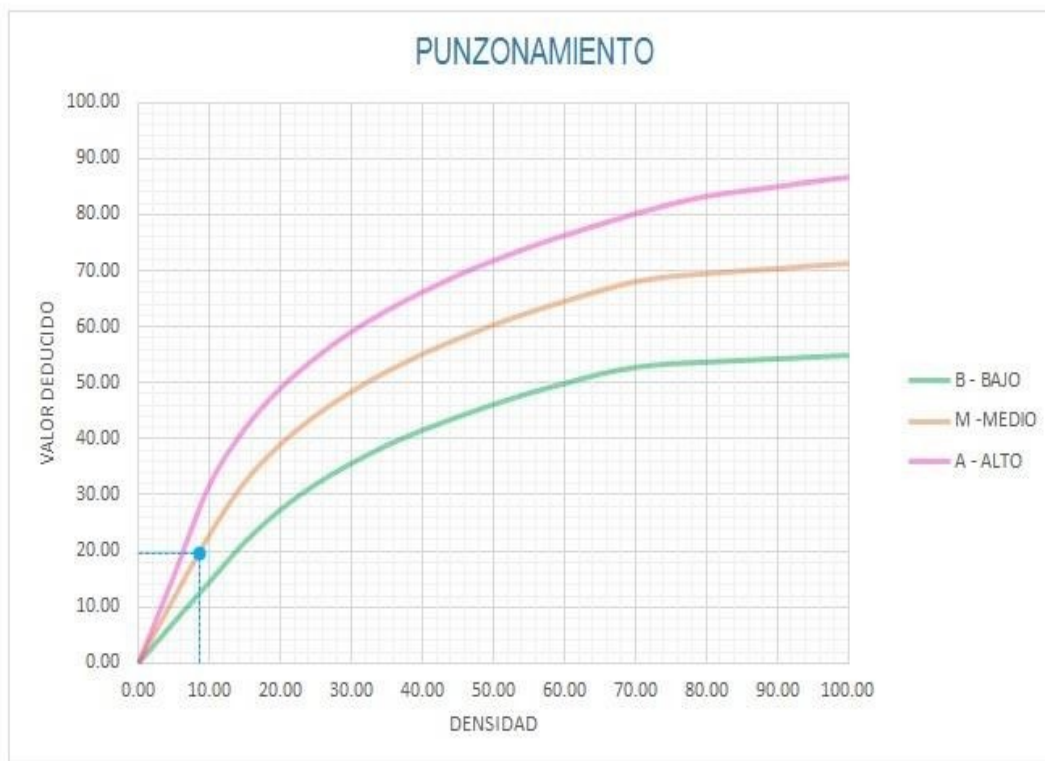
Figura 43: Punzonamiento.

INTERPOLACIÓN PARA HALLAR EL VALOR	
ID	TIPO DE DAÑO
34	PUNZONAMIENTO
M	SEVERIDAD MEDIA
DENSIDAD = 8.57	
VALOR DEDUCIDO (VD) = 19.67

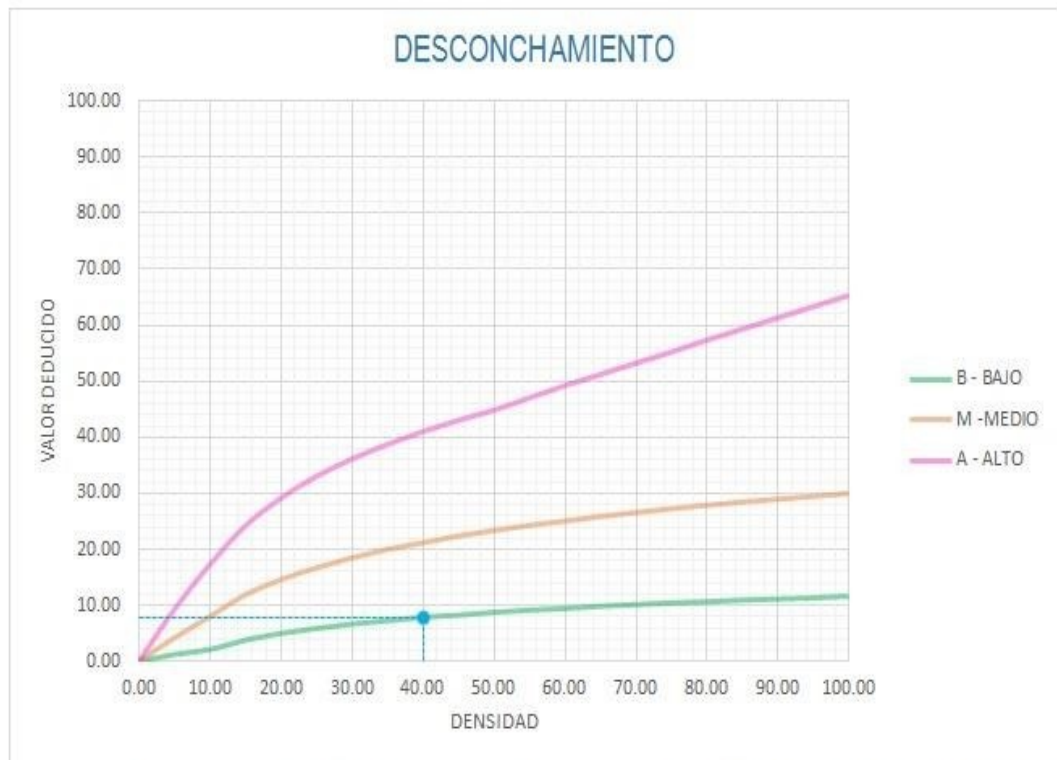
ID	TIPO DE DAÑO
36	DESCONCHAMIENTO
L	SIN SEVERIDAD
DENSIDAD = 40.00	
VALOR DEDUCIDO (VD) = 7.90

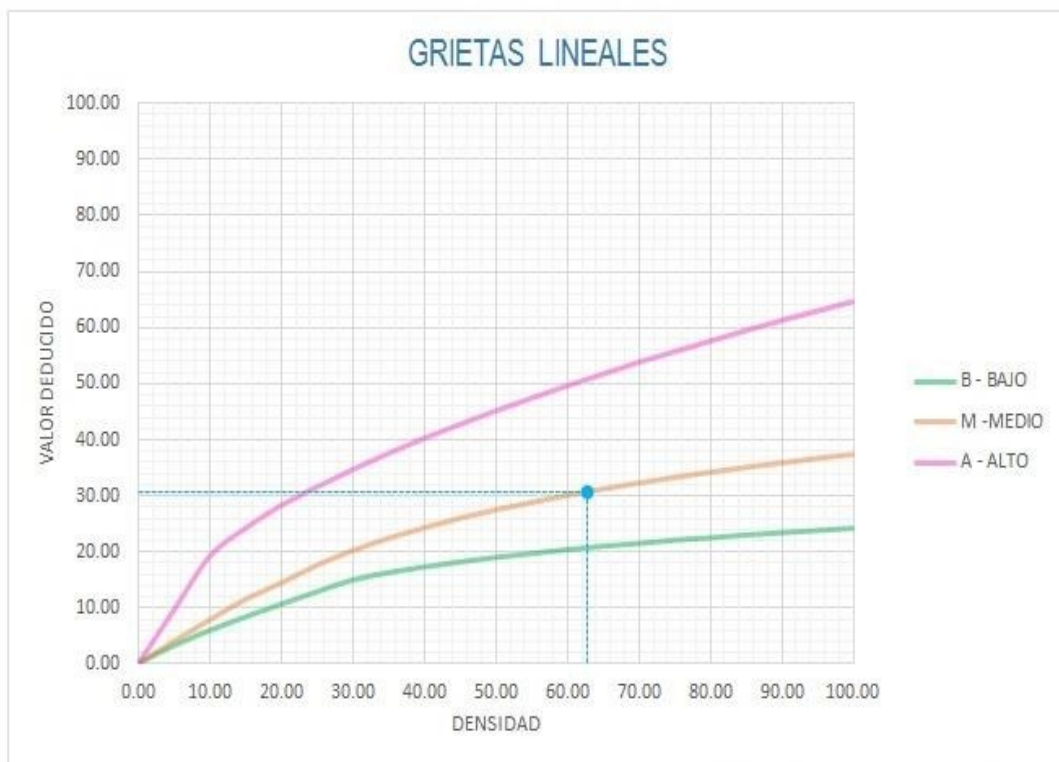
ID	TIPO DE DAÑO
28	GRIETAS LINEALES
M	SEVERIDAD MEDIA
DENSIDAD = 62.86	
VALOR DEDUCIDO (VD) = 30.73

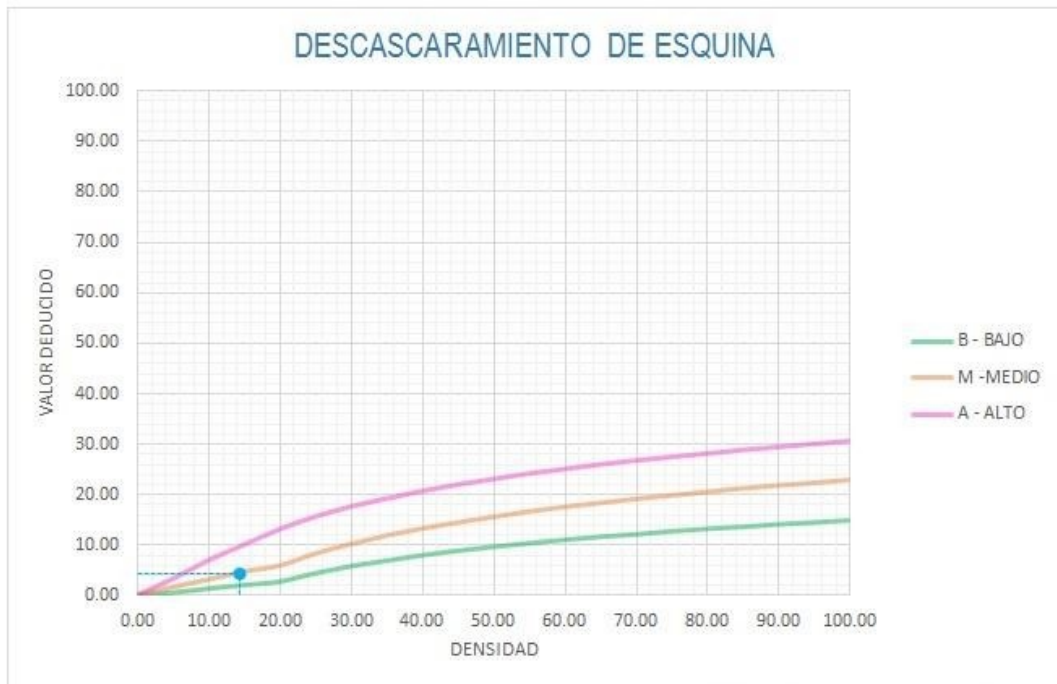
INTERPOLACIÓN PARA HALLAR EL VALOR	
ID	TIPO DE DAÑO
38	DESCASCARAMIENTO DE ESQUINA
M	SIN SEVERIDAD
DENSIDAD = 14.29	
VALOR DEDUCIDO (VD) = 4.47

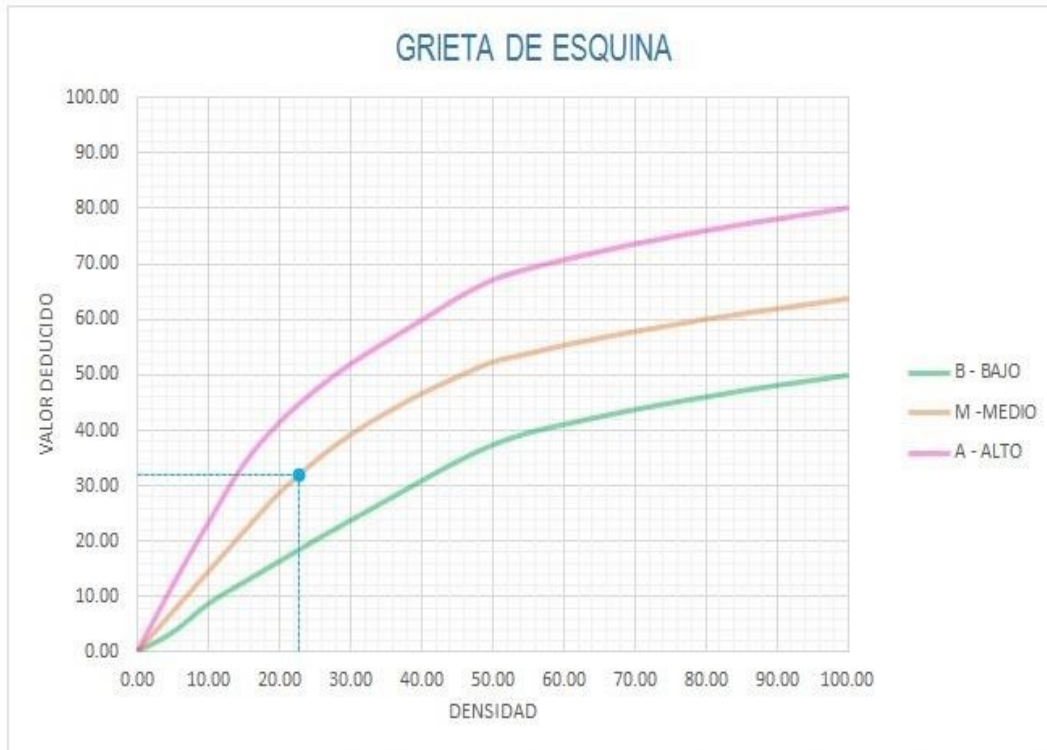
Figura 53: Grieta de Esquina – Media.

GRIETA DE ESQUINA

ID	TIPO DE DAÑO
22	GRIETA DE ESQUINA
M	SEVERIDAD MEDIA
DENSIDAD = 22.86	
VALOR DEDUCIDO (VD) = 31.96

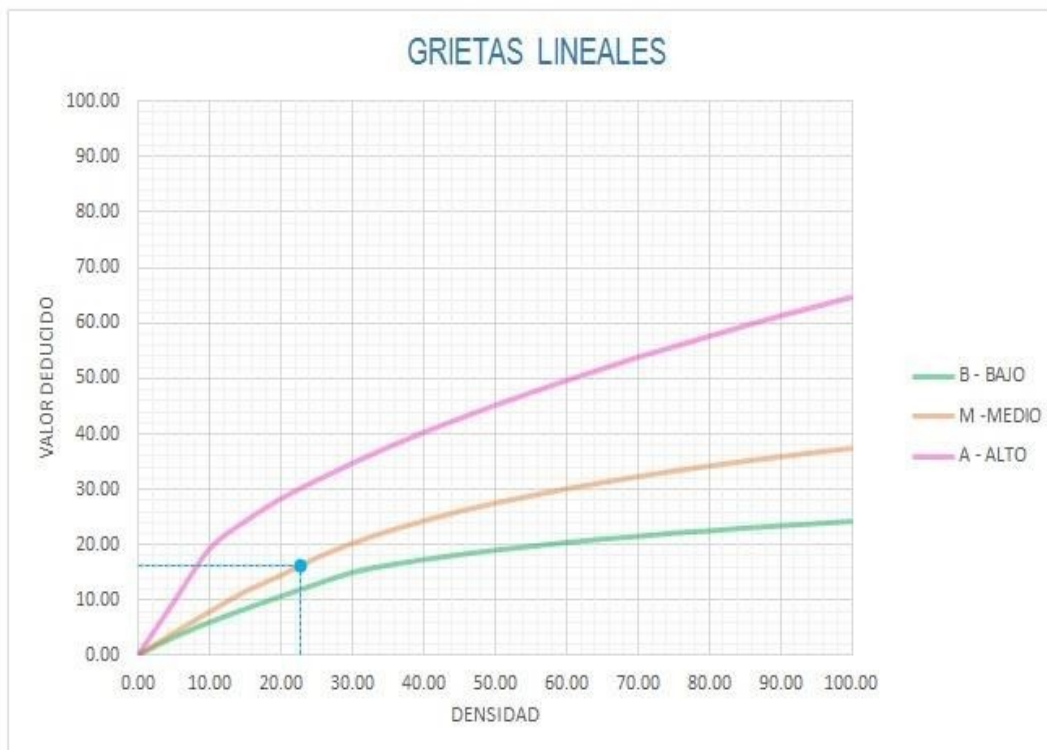
Figura 56: Grieta lineal – Media.

ID	TIPO DE DAÑO
28	GRIETAS LINEALES
M	SEVERIDAD MEDIA
DENSIDAD = 22.86	
VALOR DEDUCIDO (VD) = 16.23

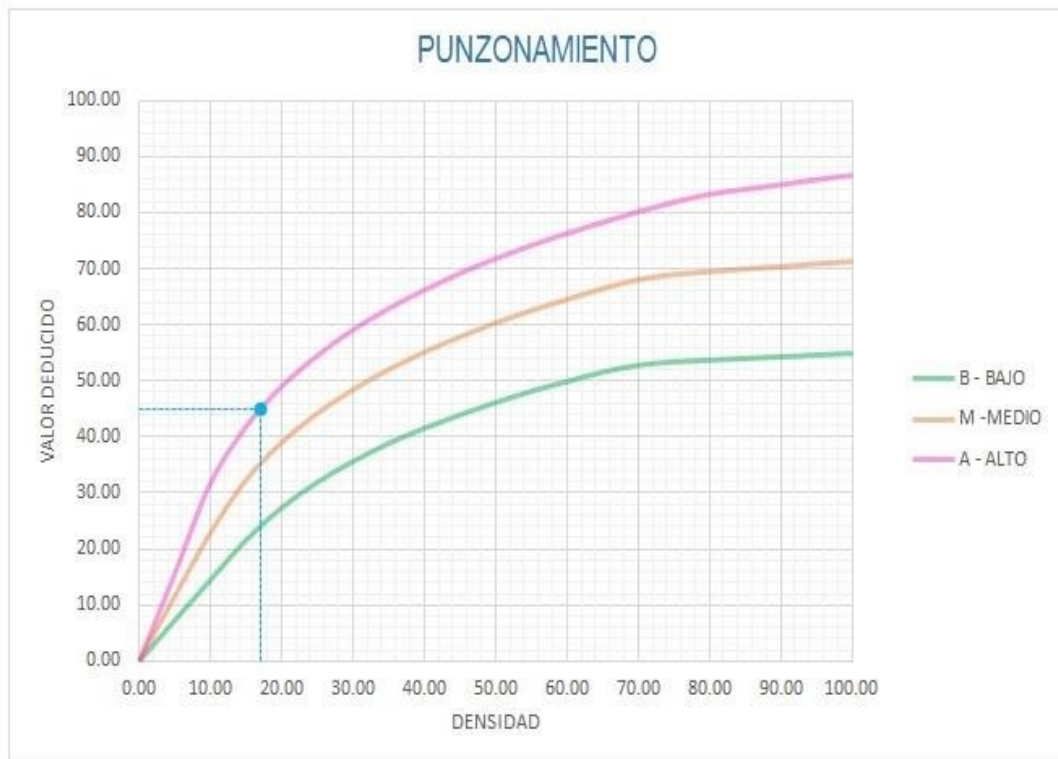
ID	TIPO DE DAÑO
34	PUNZONAMIENTO
H	SEVERIDAD ALTA
DENSIDAD = 17.14	
VALOR DEDUCIDO (VD) = 44.99
