UNIVERSIDAD CATÓLICA LOS ÁNGELES
CHIMBOTE

DIAGNÓSTICO DEL SISTEMA DE SANEAMIENTO
BÁSICO DEL CASERÍO DE MARENIYOC, DISTRITO
DE JANGAS, PROVINCIA DE HUARAZ,
DEPARTAMENTO DE ANCASH – 2020

TRABAJO DE INVESTIGACIÓN PARA OPTAR EL
GRADO ACADÉMICO DE BACHILLER EN
INGENIERÍA CIVIL

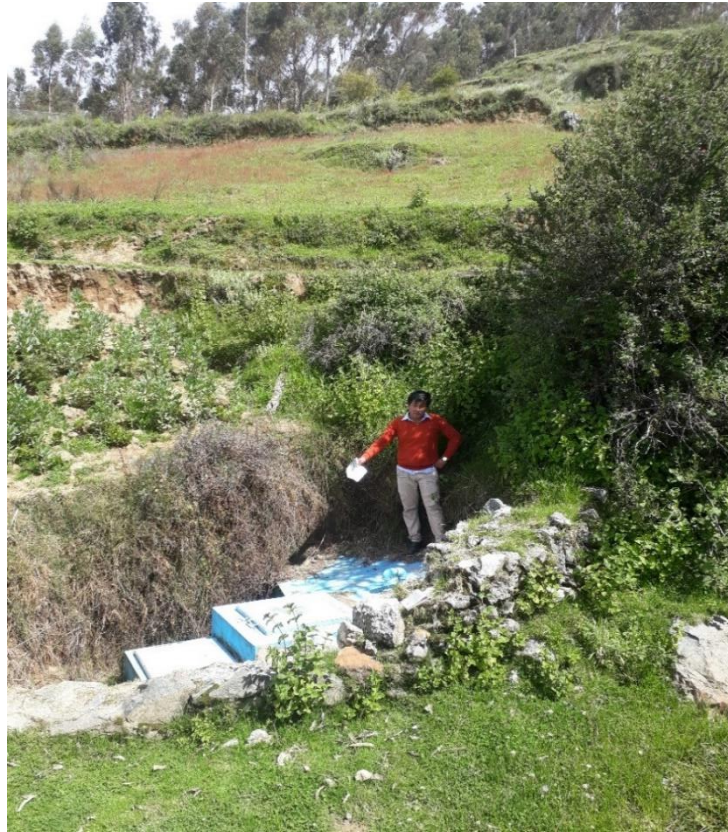
Fotografía 03. Segunda captación de agua

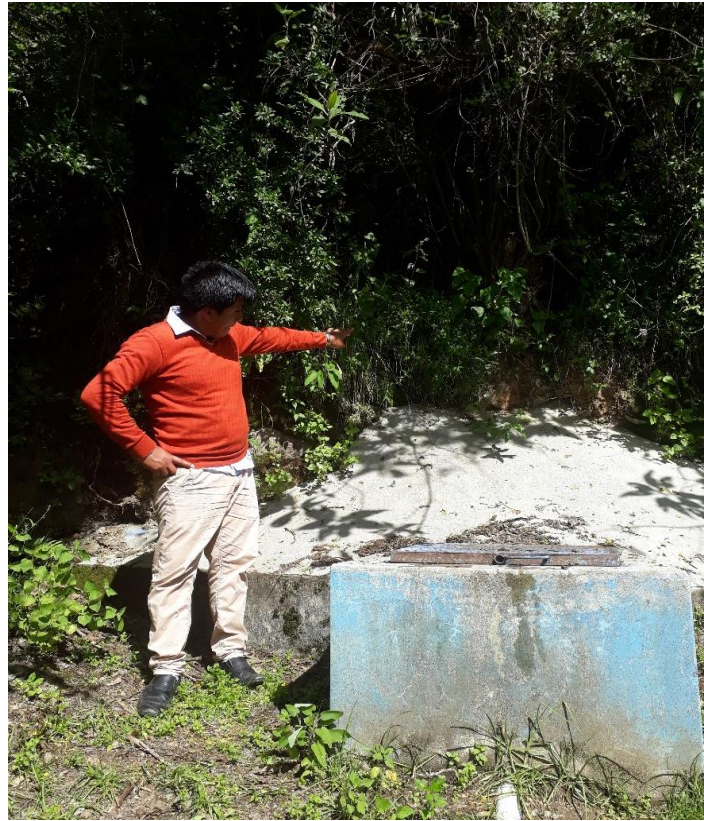
Fotografía 05. Tercera captación de agua

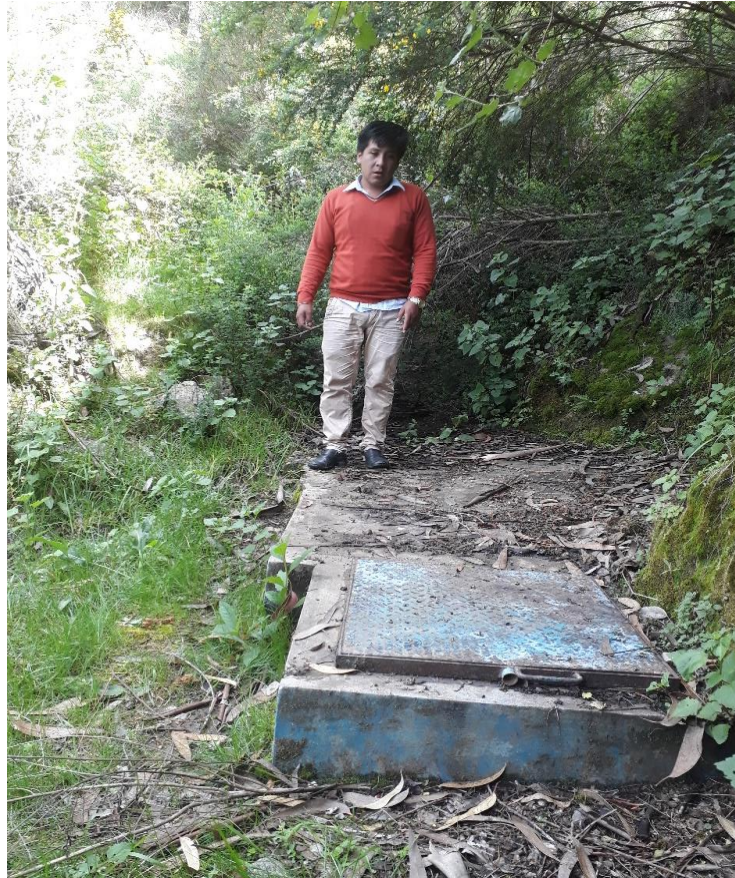
Fotografía 07. Cuarta captación de Agua potable

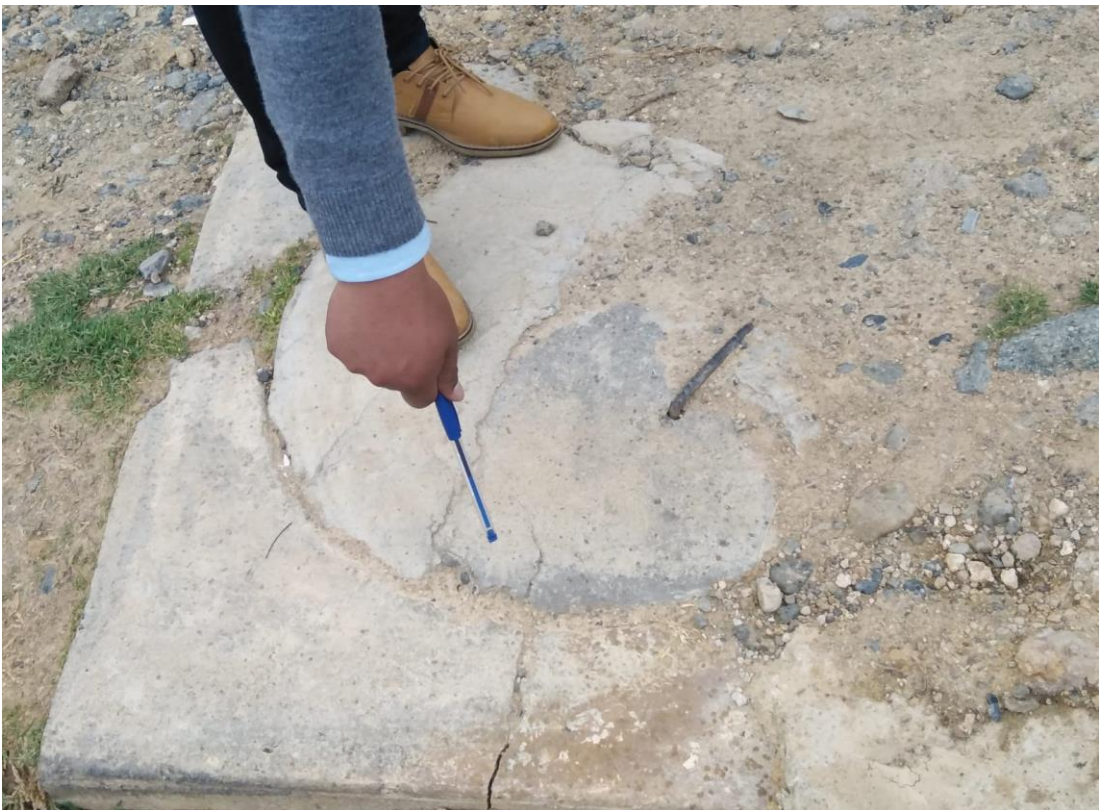
Fotografía 20. Diagnóstico de los buzones

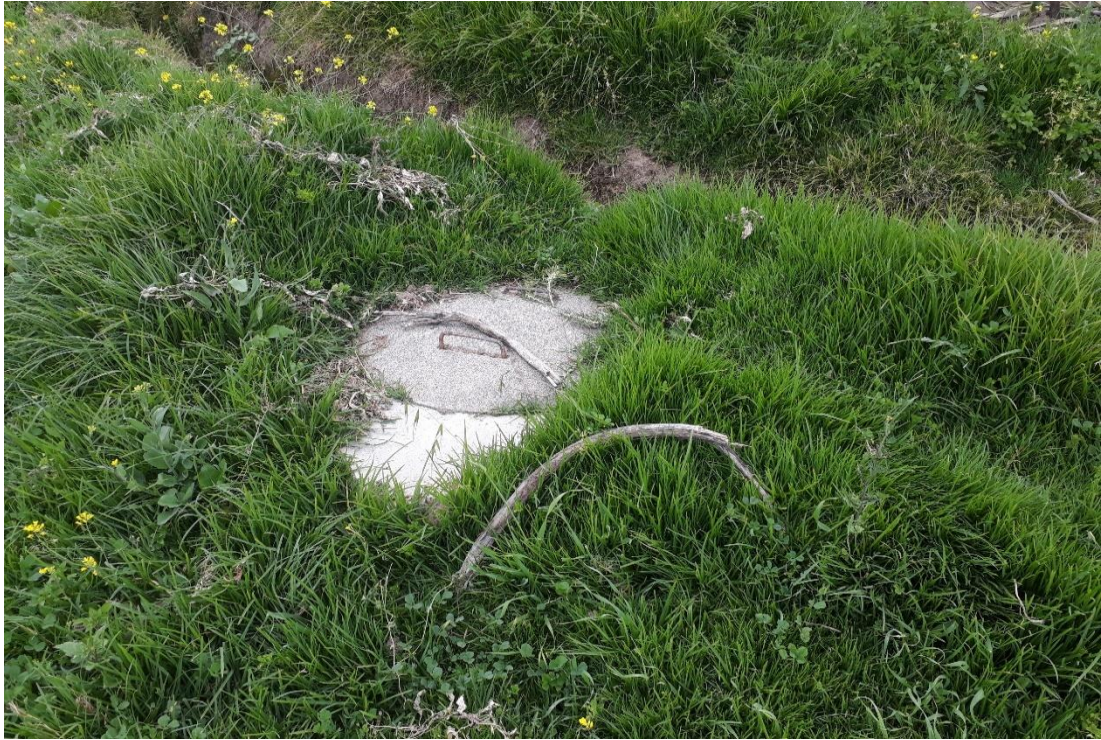
Fotografía 21. Diagnóstico de buzones de desague
