**EVALUACIÓN Y ANÁLISIS DE LAS PATOLOGÍAS  
DEL PAVIMENTO FLEXIBLE DE LA VÍA HUANTA -  
MAINAY DEL DISTRITO DE HUANTA, PROVINCIA  
DE HUANTA, REGIÓN AYACUCHO - 2020.**

**TESIS PARA OPTAR EL TÍTULO PROFESIONAL DE  
INGENIERO CIVIL**

**AYACUCHO - PERÚ  
2020**

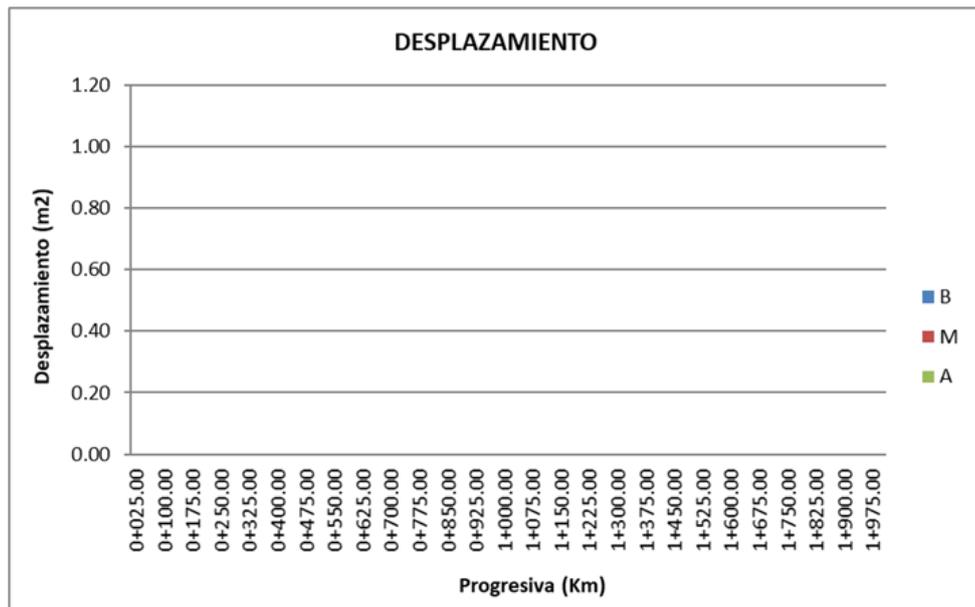
Figura 5.17: Distribución de patologías (Longitud 2.00km).  
Fuente:(Elaboración propia).

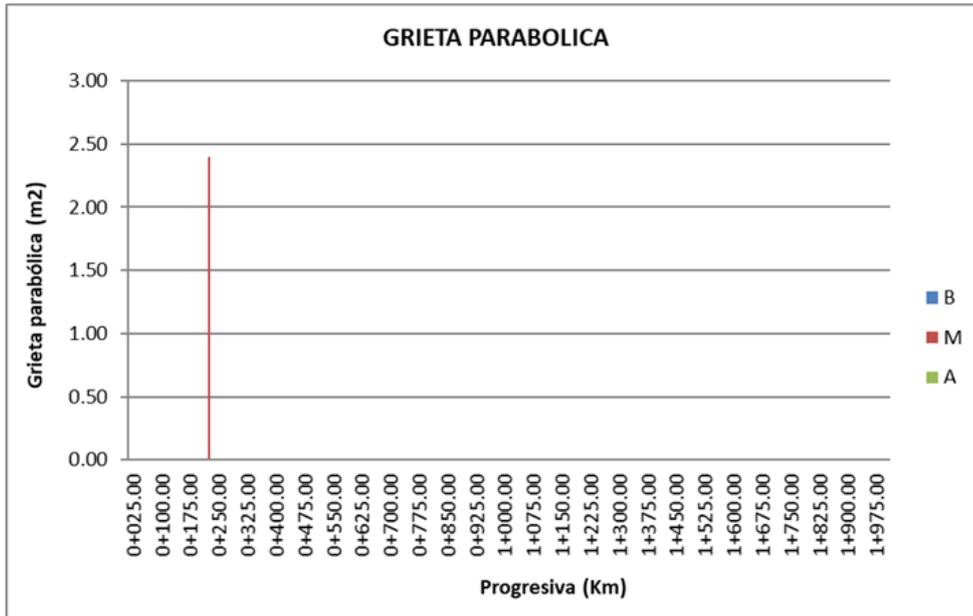
Figura 5.18: Distribución de patologías (Longitud 2.00km).

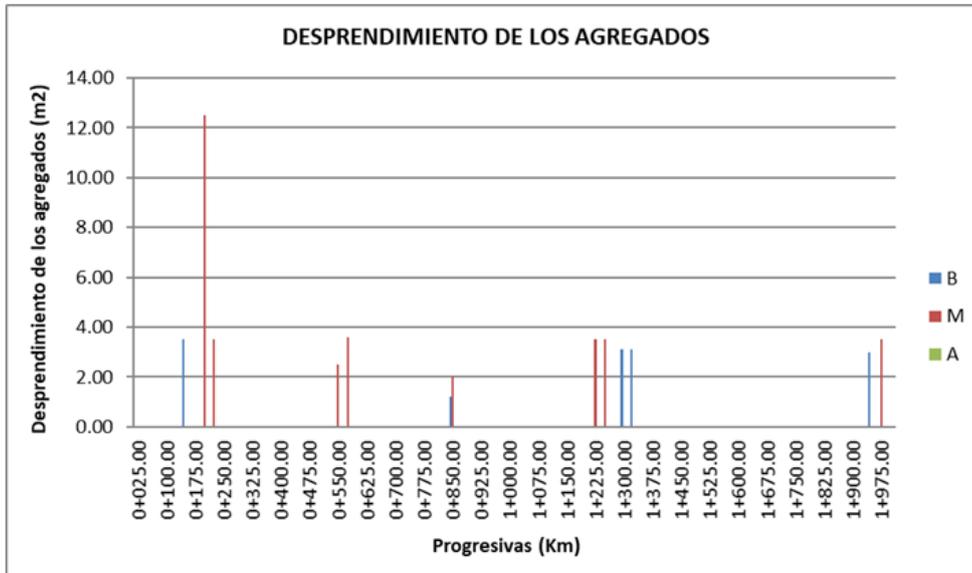
Figura 5.20: Distribución de patologías (Longitud 2.00km).
