**UNIVERSIDAD CATÓLICA LOS ÁNGELES
CHIMBOTE**

**“DETERMINACIÓN Y EVALUACIÓN DE PATOLOGÍAS
DEL PAVIMENTO FLEXIBLE DE LA AV. JUAN
VELASCO ALVARADO INTERSECCIÓN DE LA AV.
CHULUCANAS Y EL JR. LUCIANO CASTILLO
COLONNA - DISTRITO VEINTISEIS DE OCTUBRE,
PROVINCIA Y DEPARTAMENTO PIURA, ENERO 2018”**

**TESIS PARA OPTAR EL TÍTULO PROFESIONAL DE
INGENIERO CIVIL**

BACH. NEYLIS MARICELA PEÑA MONTALVÁN

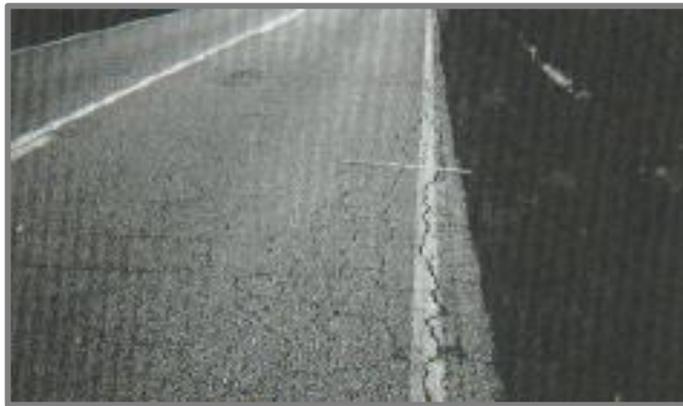
H: Red de grietas que ha evolucionado, las piezas o pedazos están bien definidos y descascarados los bordes.

Imagen 1. Piel de cocodrilo de alta severidad

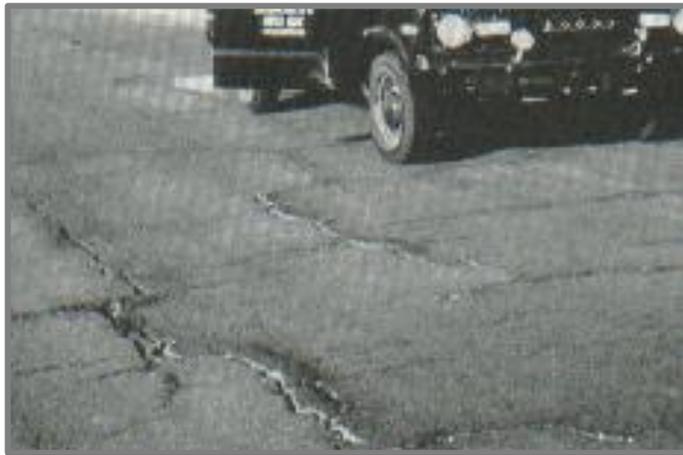
H: Bloques definidos por grietas de alta severidad.

Imagen 3. Agrietamiento en bloque de alta severidad

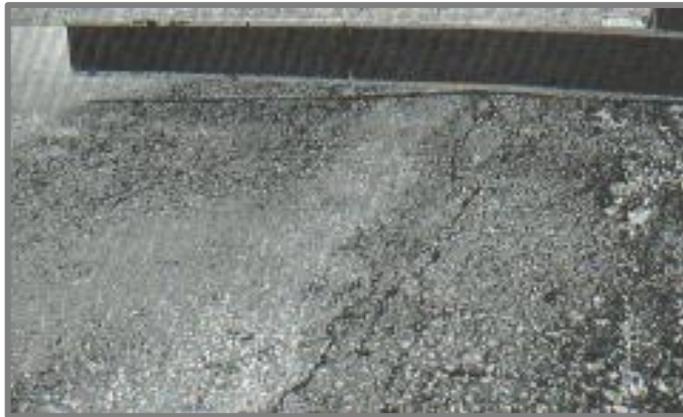
H: Originan una calidad de tránsito de severidad alta.

Imagen 4. Abultamiento y hundimiento de alta severidad

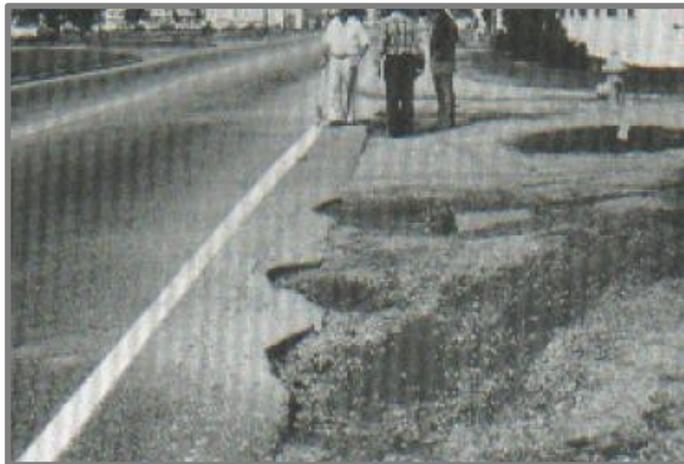
H: Considerable fragmentación o desprendimiento a lo largo del borde.

Imagen 7. Grieta de borde de alta severidad

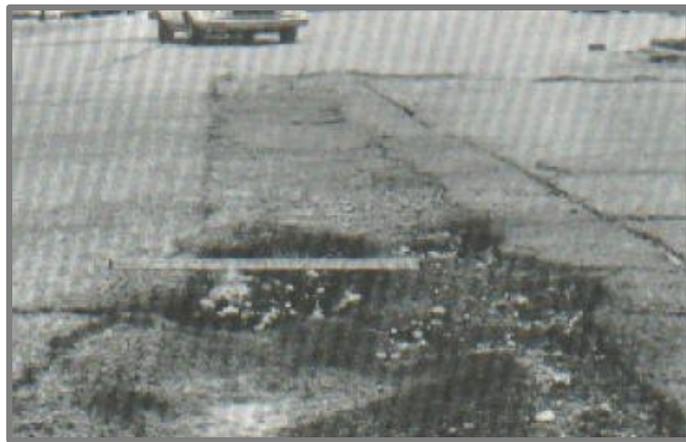
H: Muy deteriorado, la calidad del tránsito se califica de alta severidad y requiere pronta sustitución.

Imagen 11. Parcheo y acometidas de alta severidad

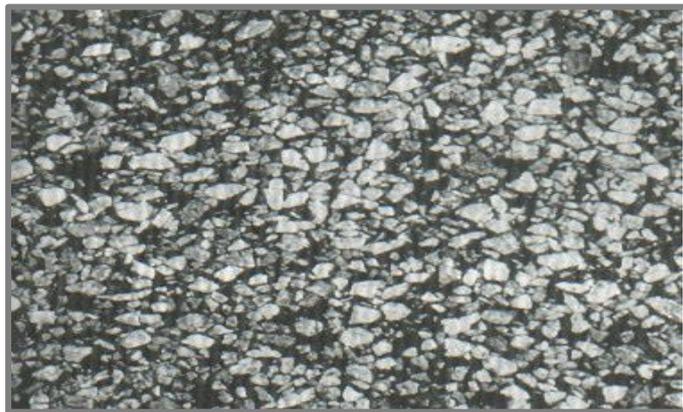
El agregado en la superficie se vuelve suave al tacto, debido a repetición de cargas de tránsito, se reduce considerablemente la adherencia con las llantas del vehículo. Es pequeña la porción de agregado que está

sobre la superficie, la textura del pavimento no contribuye a reducir la velocidad del vehículo. Se mide en metros cuadrados, no se define ningún nivel de severidad. El grado de pulimento debe ser significativo antes de ser incluido en una evaluación.

Imagen 12. Pulimento de agregados

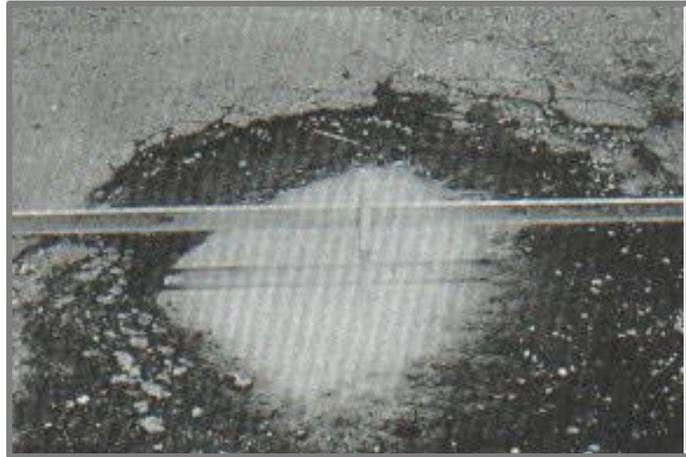
el número de huecos equivalentes. Si la profundidad es menor o igual que 25.0 mm, los huecos se consideran como de severidad media. Si la profundidad es mayor que 25.0 mm la severidad se considera como alta.

Imagen 13. Huevo de alta severidad

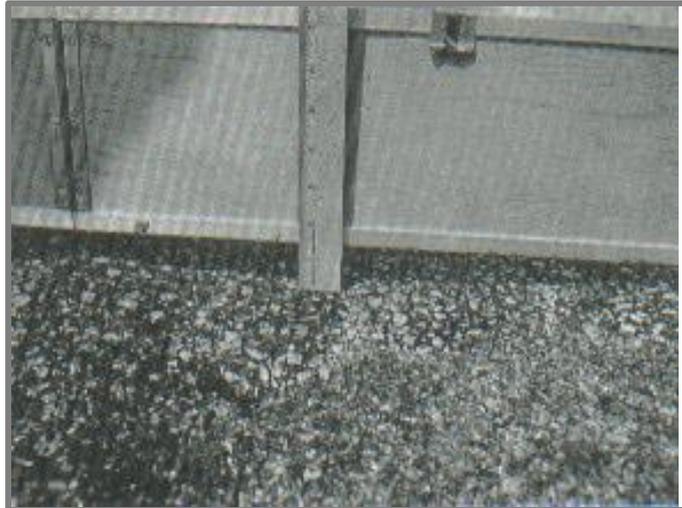
H: Mayor de 25.0 mm.

Imagen 15. Ahuellamiento de alta severidad

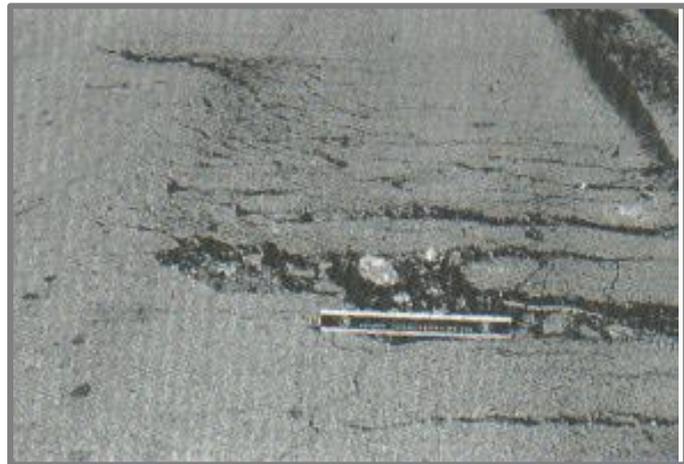
- Ancho promedio de la grieta mayor que 38.0 mm.
- El área alrededor de la grieta está fracturada en pedazos fácilmente removibles.

Imagen 17. Grietas parabólicas de alta severidad
