DETERMINACIÓN Y EVALUACIÓN DE LAS
PATOLOGÍAS EN EL SISTEMA ESTRUCTURAL DE
ALBAÑILERÍA CONFINADA DEL CERCO PERIMÉTRICO
DE LA INSTITUCIÓN EDUCATIVA “SANTA ROSA” N°
16537 DEL CENTRO POBLADO TAMBORAPA PUEBLO,
DISTRITO DE TABACONAS, PROVINCIA DE SAN
IGNACIO, REGIÓN CAJAMARCA. FEBRERO 2018

TESIS PARA OPTAR EL TÍTULO PROFESIONAL DE
INGENIERO CIVIL

BACH. ISRAEL ALBERCA GARCIA

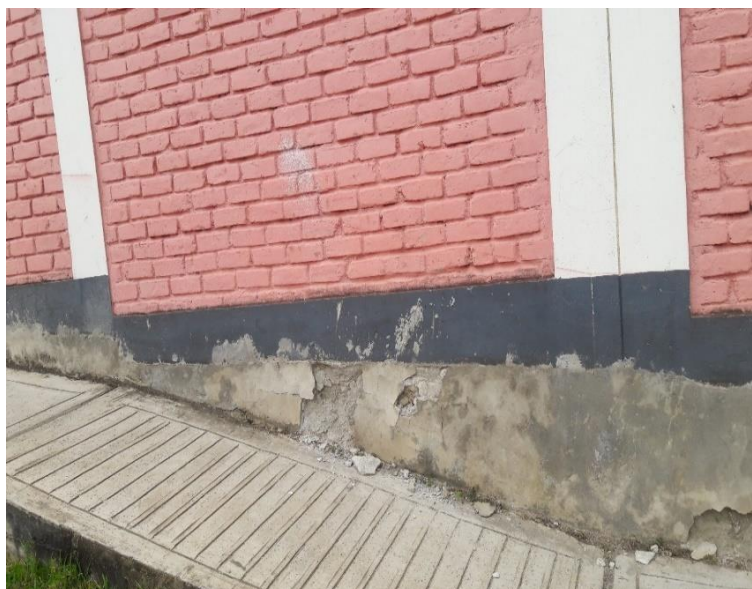
Gráfico 6: presencia de desprendimiento en sobrecimiento

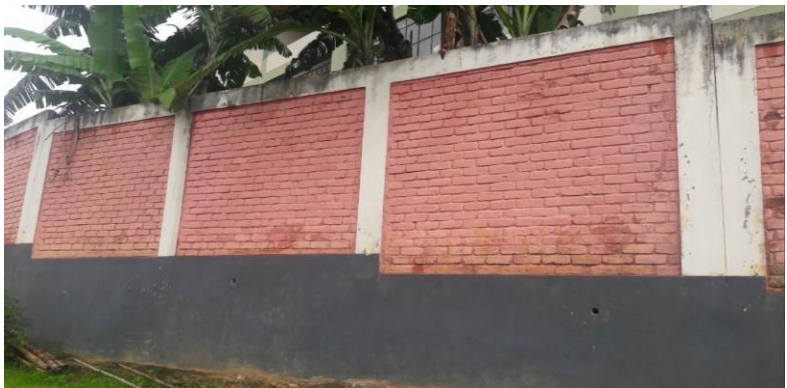
MUESTRA N° 14

L. FISICAS	HUMEDAD	HD	L. QUIMICAS	EFLORESCENCIA		EFL	L. MECÁNICAS	FISURAS		FS	AREA TOTAL MUESTRA N°14
	SUCIEDAD	SD		CORROSION		CO		DESPRENDIMIENTOS		DO	
	EROSIÓN			ER	GRIETAS			G	40.12 m2

Elementos	VIGA			MURO			COLUMNA			SOBRECIMIENTO			RESUMEN DE AREAS			
	Área con Patología (m²)	% de área con Patología	nivel de severidad	Área con Patología (m2)	% de área con Patología	nivel de severidad	Área con Patología (m2)	% de área con Patología	nivel de severidad	Área con Patología (m2)	% de área con Patología	nivel de severidad	Área con Patología (m2)	% de área con Patología	Área sin Patología	% de Área sin Patología
TOTALM2	2.58 m2			19.57 m2			2.52 m2			15.45 m2						
Fisuras	0.00 m2	0.00 %		0.00 m2	0.00 %		0.14 m2	5.63 %	LEVE	0.19 m2	1.23 %	LEVE	0.33 m2	0.83 %	37.31 m2	93.01
Humedad	0.00 m2	0.00 %		0.53 m2	2.71 %	LEVE	0.00 m2	0.00 %		0.00 m2	0.00 %		0.53 m2	1.32 %		
grietas	0.00 m2	0.00 %		0.00 m2	0.00 %		0.00 m2	0.00 %		0.00 m2	0.00 %		0.00 m2	0.00 %		
Suciedad	1.54 m2	59.69 %	MODERADO	0.00 m2	0.00 %		0.22 m2	8.73 %	LEVE	0.00 m2	0.00 %		1.76 m2	4.39 %		
Erosion	0.00 m2	0.00 %		0.18 m2	0.94 %	LEVE	0.00 m2	0.00 %		0.00 m2	0.00 %		0.18 m2	0.46 %

Desprendimientos	0.00 m2	0.00 %		0.00 m2	0.00 %		0.00 m2	0.00 %		0.00 m2	0.00 %		0.00 m2	0.00 %		
Área Total del Elemento	1.54 m2	59.69 %		0.71 m2	3.65 %		0.36 m2	14.36 %		0.19 m2	1.23 %		2.81 m2	6.99 %		
Nivel de Severidad	59.69 % MODERADO			3.65 % LEVE			14.36 % LEVE			1.23 % LEVE

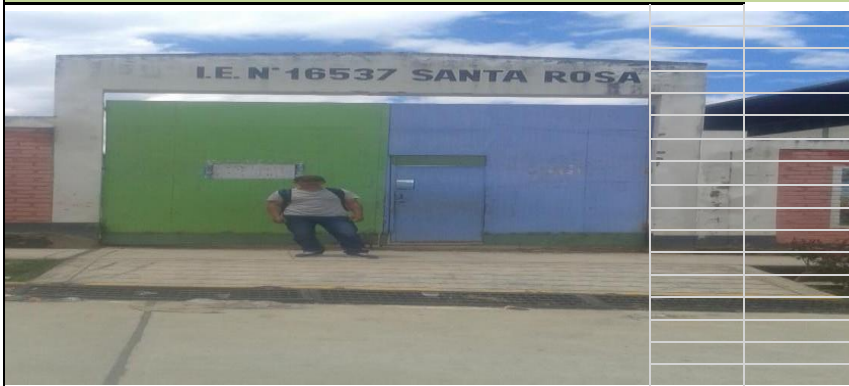
PANEL FOTOGRAFICO A EVALUAR

L. FISICAS	HUMEDAD	HD	L. QUIMICAS		EFLORESCENCIA	EFL	L. MECANICAS	FISURAS	FS	AREA TOTAL
	SUCIEDAD	SD			CORROSION	CO		DESPRENDIMIENTOS	DO	
					EROSIÓN	ER		GRIETAS	G	
TOTAL									499.86 m2

Elementos	VIGA			MURO			COLUMNA			SOBRECIMIENTO		
	Área con Patología (m²)	% de área con Patología	nivel de severidad	Área con Patología (m2)	% de área con Patología	nivel de severidad	Área con Patología (m2)	% de área con Patología	nivel de severidad	Área con Patología (m2)	% de área con Patología	nivel de severidad
TOTAL M2	37.48 m2			281.46 m2			39.94 m2			140.99 m2		
Fisuras	0.17 m2	0.46 %	LEVE	0.00 m2	0.00 %		0.47 m2	1.18 %	LEVE	1.47 m2	1.04 %	LEVE
Humedad	0.00 m2	0.00 %		7.84 m2	2.79 %	LEVE	0.85 m2	2.13 %	LEVE	17.01 m2	12.07 %	LEVE
Grietas	0.00 m2	0.00 %		0.24 m2	0.09 %	LEVE	0.00 m2	0.00 %		0.00 m2	0.00 %	
Suciedad	27.26 m2	72.73 %	SEVERO	0.68 m2	0.24 %	LEVE	1.40 m2	3.51 %	LEVE	2.65 m2	1.88 %	LEVE
Erosion	0.00 m2	0.00 %		1.42 m2	0.51 %	LEVE	0.00 m2	0.00 %		0.00 m2	0.00 %	
Desprendimientos	0.02 m2	0.05 %	LEVE	0.00 m2	0.00 %		0.18 m2	0.44 %	LEVE	2.77 m2	1.97 %	LEVE
Área Total del Elemento	27.45 m2	73.24 %		10.18 m2	3.62 %		2.90 m2	7.26 %		23.90 m2	16.95 %

PORCENTAJE DE PATOLOGIAS POR ELEMENTO					
ELEMENTO	VIGA	MURO	COLUMNA		SOBRECIMIENTO
Fisuras	0.46 %	0.00	1.18 %		1.04 %
Humedad	0.00 %	2.79 %	2.13 %		12.07 %
Grietas	0.00 %	0.09 %	0.00 %		0.00 %
Suciedad	72.73 %	0.24 %	3.51 %		1.88 %
Erosión	0.00 %	0.51 %	0.00 %		0.00 %
Desprendimientos	0.05 %	0.00 %	0.44 %		1.97 %
AREAS	ÁREA CON PATOLOGÍA		ÁREA SIN PATOLOGÍA		AREA TOTAL
	64.43 m ²	12.89 %	435.43 m ²	87.11 %	499.86 m²

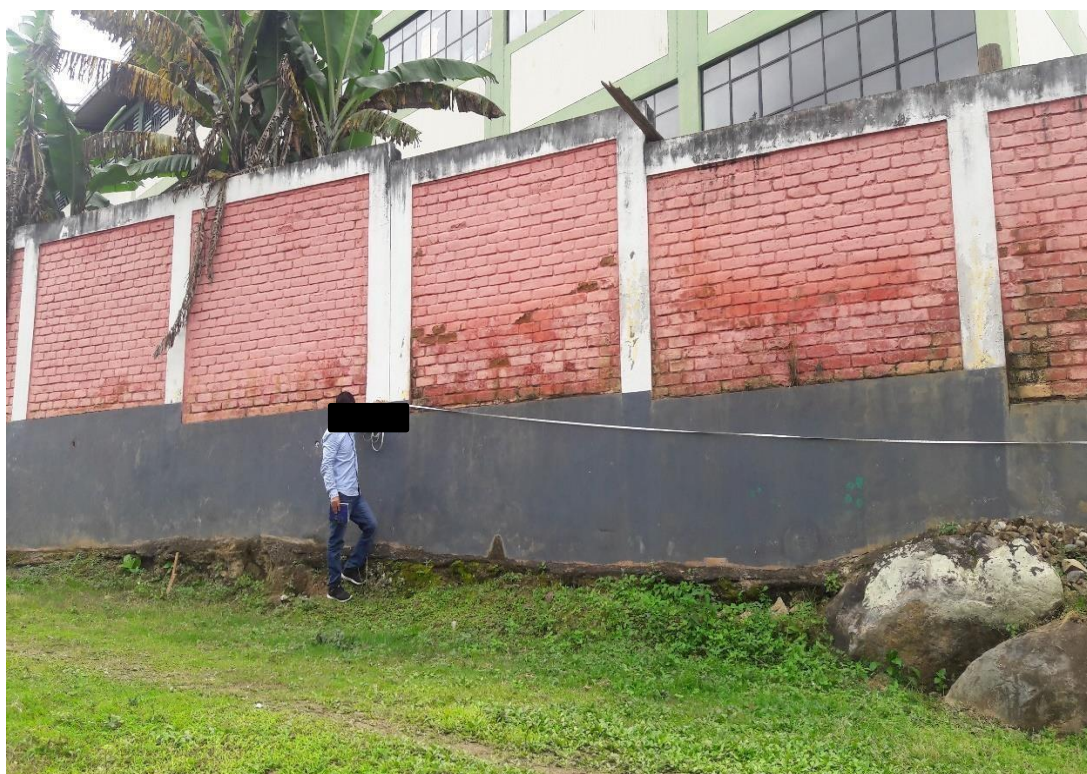
Se observa Presencia de humedad
