**EVALUACIÓN Y MEJORAMIENTO DEL MURO DE
GAVIONES, PARA LA DEFENSA RIBEREÑA DEL RÍO
SANTA, MARGEN DERECHA, EN EL SECTOR DE LA
URBANIZACIÓN SAN PEDRO, DISTRITO DE
INDEPENDENCIA, PROVINCIA DE HUARAZ, REGIÓN
ÁNCASH – 2023**

**TESIS PARA OPTAR EL TÍTULO PROFESIONAL DE
INGENIERO CIVIL**

AUTOR
VERGARA SATURNO, LUCIO EUSEBIO
ORCID: 0000-0001-9211-8484

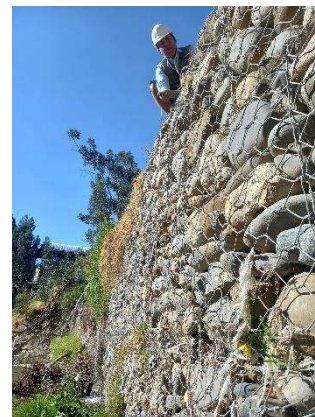
C. Condición tasado*	Dimensiones	Nº Foto	Comentarios
Gaviones caja/colchón <input checked="" type="checkbox"/> Malla de alambre <input checked="" type="checkbox"/> Corrosión <input type="checkbox"/> Roca de gaviones <input type="checkbox"/> Tamaño inadecuado <input type="checkbox"/> Meteorización <input type="checkbox"/> Filtro/Geotextil <input type="checkbox"/>	<i>0+083 (0.68x0.40)</i> <i>0+083 (0.90x0.20)</i>	51 53 y 54	<i>Los gaviones caja se encuentran en estado regular.</i> <i>Rotura de malla del gavión a 2.6m del fuste de muro, prog. 0+083 y prog. 0+084 (2.0m).</i>

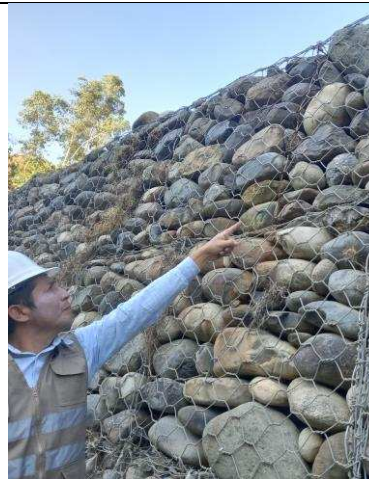
Foto N° 46: El alambre de amarre no es galvanizado prog. 0+055.

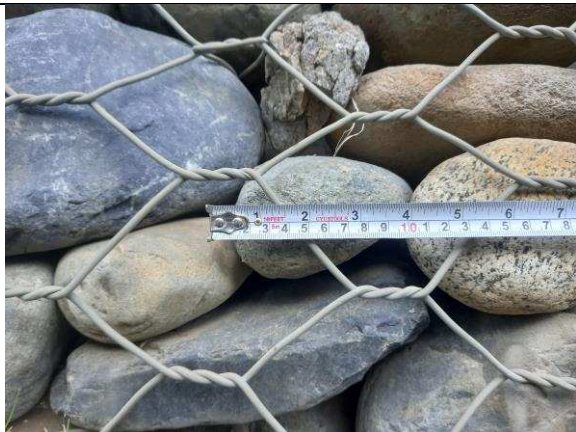
Foto N° 76: Diámetro de rocas pequeñas en promedio son de 10cm.

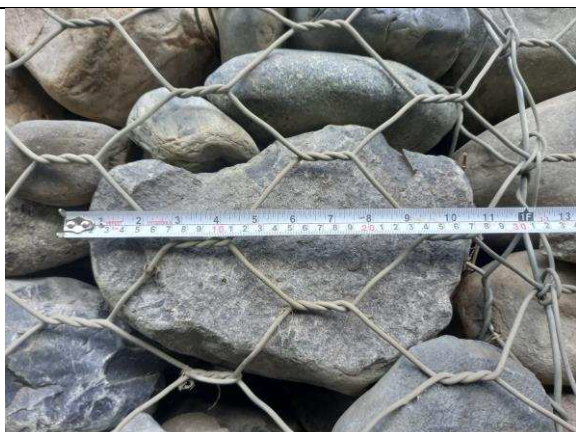
Foto N° 78: Diámetro de rocas grandes en promedio son de 28 cm.
