**EVALUACIÓN DE DIQUE, PARA MEJORAMIENTO DE LA DEFENSA RIBEREÑA EN  
LA MARGEN DERECHA DEL RÍO CHIRA, UBICADO ENTRE LAS JURISDICCIONES  
DE LAS PROVINCIAS DE SULLANA Y PAITA, REGIÓN PIURA - 2024**

**TESIS PARA OPTAR EL TÍTULO PROFESIONAL DE INGENIERO CIVIL**

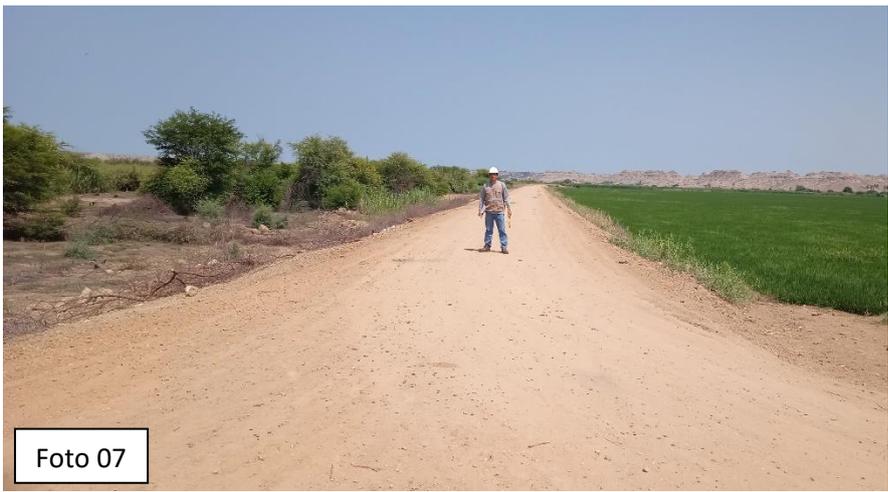
<p>Foto 07</p>		<p><b>Descripción</b> Se evidencia que todo el tramo ha sido mejorado tanto en la corona y talud.</p>

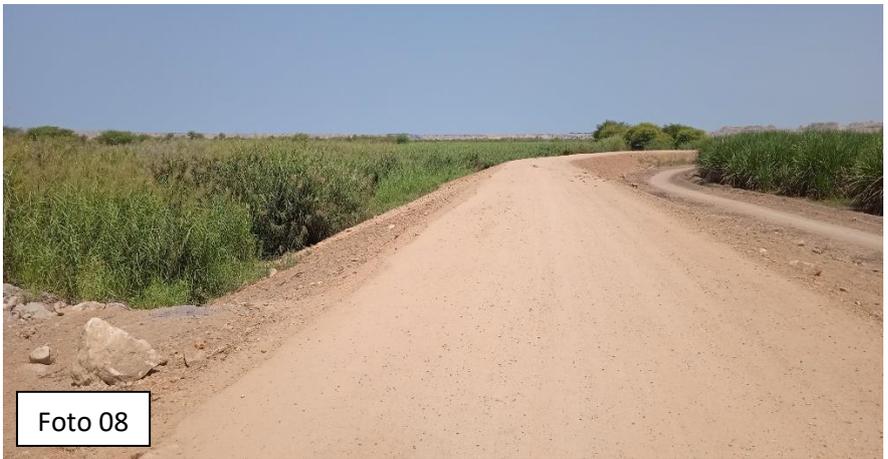
<p>Foto 08</p>		<p><b>Descripción</b> Se evidencia el mejoramiento en la parte de la corona y talud de ambos lados.</p>

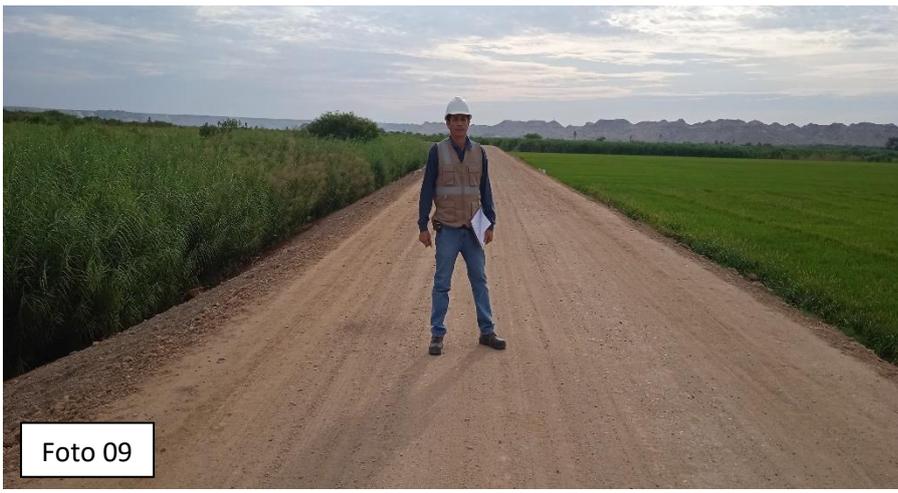
<p>Foto 09</p>		<p><b>Descripción</b> Se observa que todo el tramo ha sido mejorado tanto en la parte de la corona y el talud de ambos lados.</p>

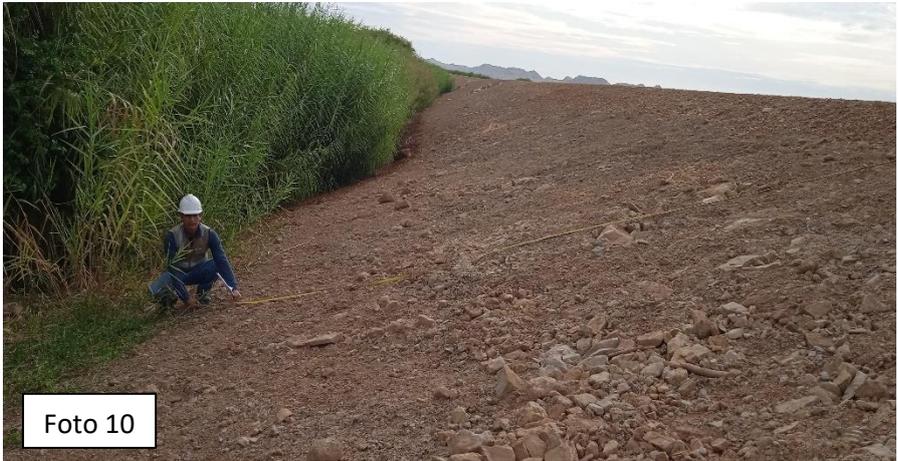
<p>Foto 10</p>		<p><b>Descripción</b> Se observa que el talud ha sido mejorado quedando libre de maleza y hierbas sobre la superficie.</p>

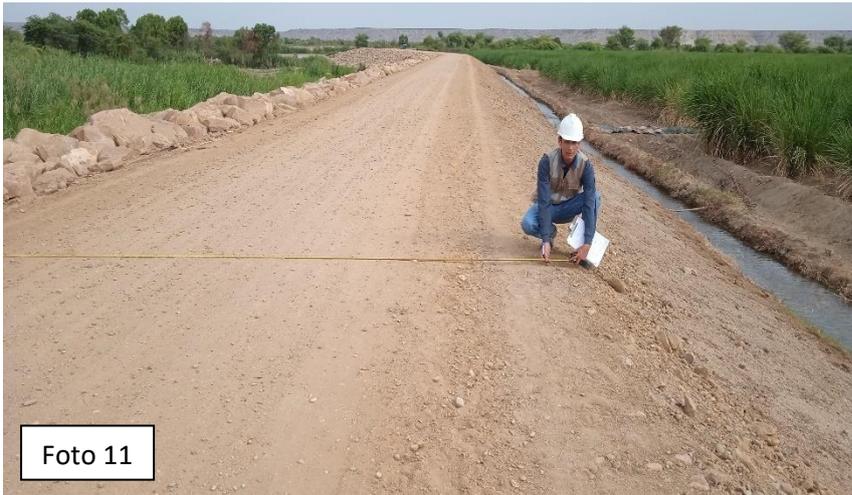
<p>Foto 11</p>		<p><b>Descripción</b></p> <p>Se observa, que la partes de la corona y talud del dique en ambos lados han sido mejorados.</p>

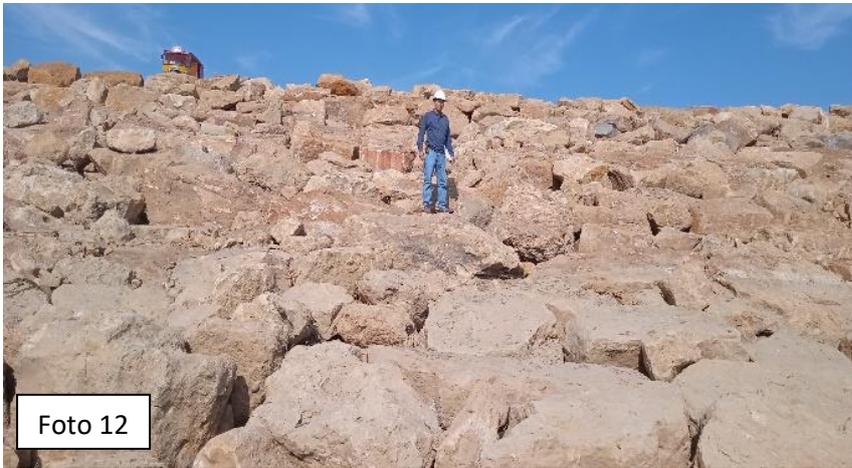
<p>Foto 12</p>		<p><b>Descripción</b></p> <p>Se observa enrocado nuevo, asentado sobre talud.</p>

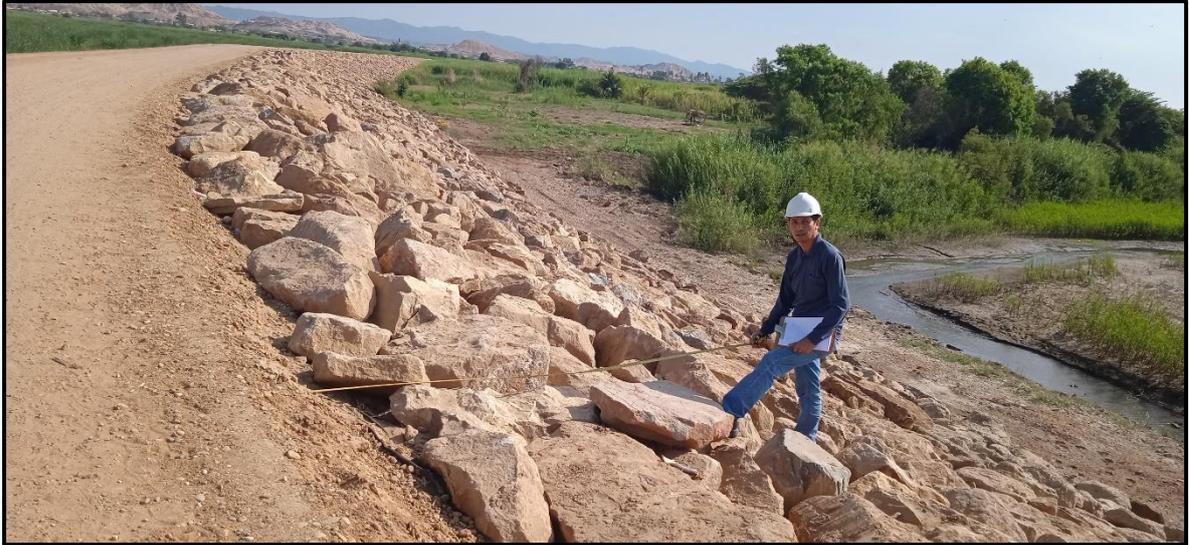
**FOTOGRAFIA 04:** Medición de enrocado en progresiva 4+400 a 4+800, (tomada el 30/03/2024).

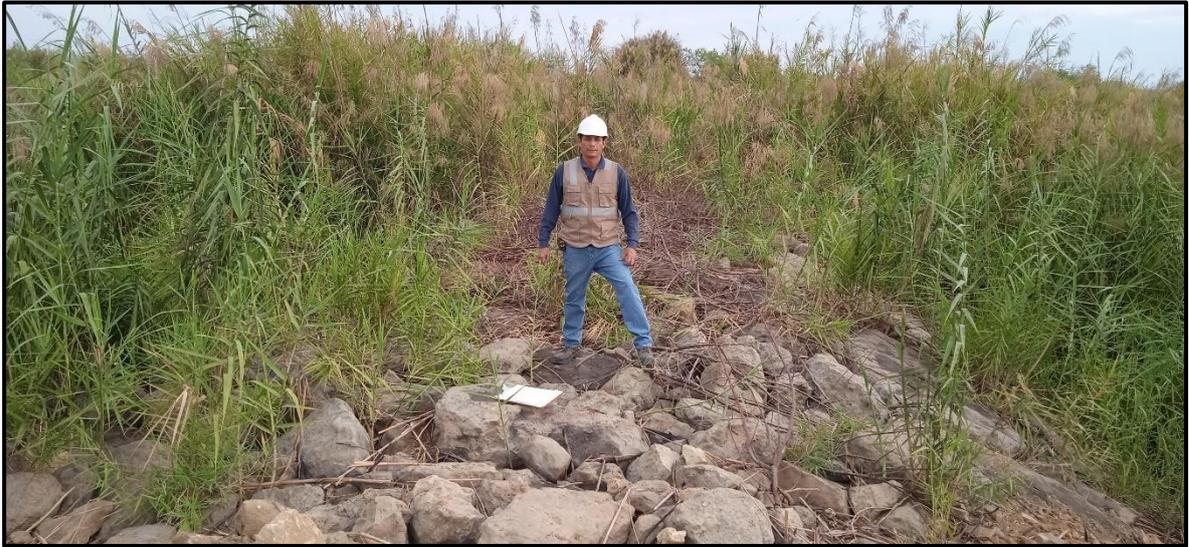
**FOTOGRAFIA 10:** Verificando condiciones de espigón de asta simple, (tomada 09/05/2024)

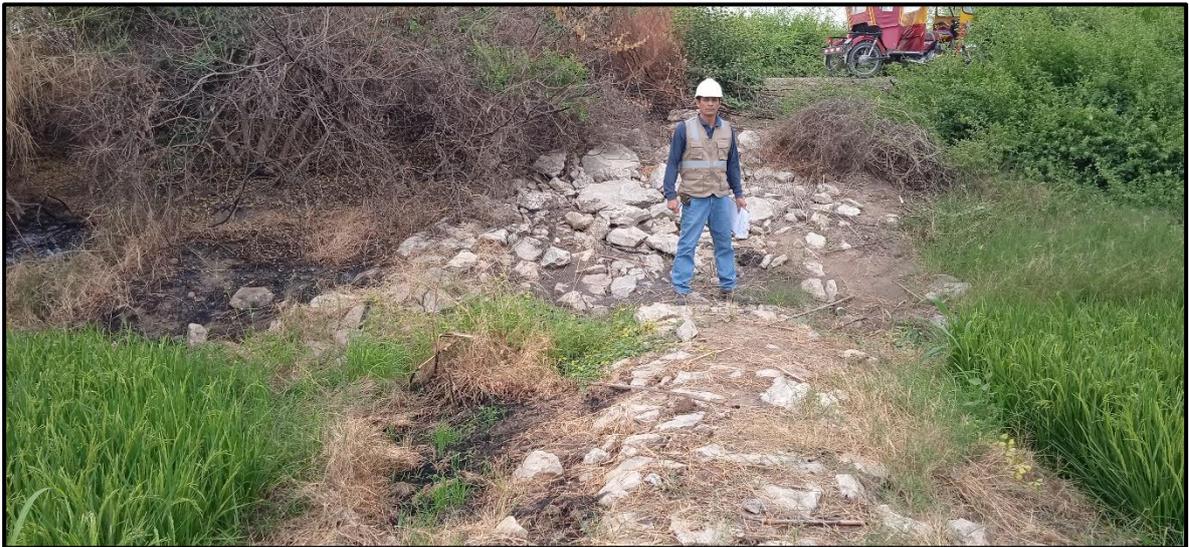
**FOTOGRAFIA 11:** Verificando condiciones del espigón de cabeza, (tomada el 09/05/2024).

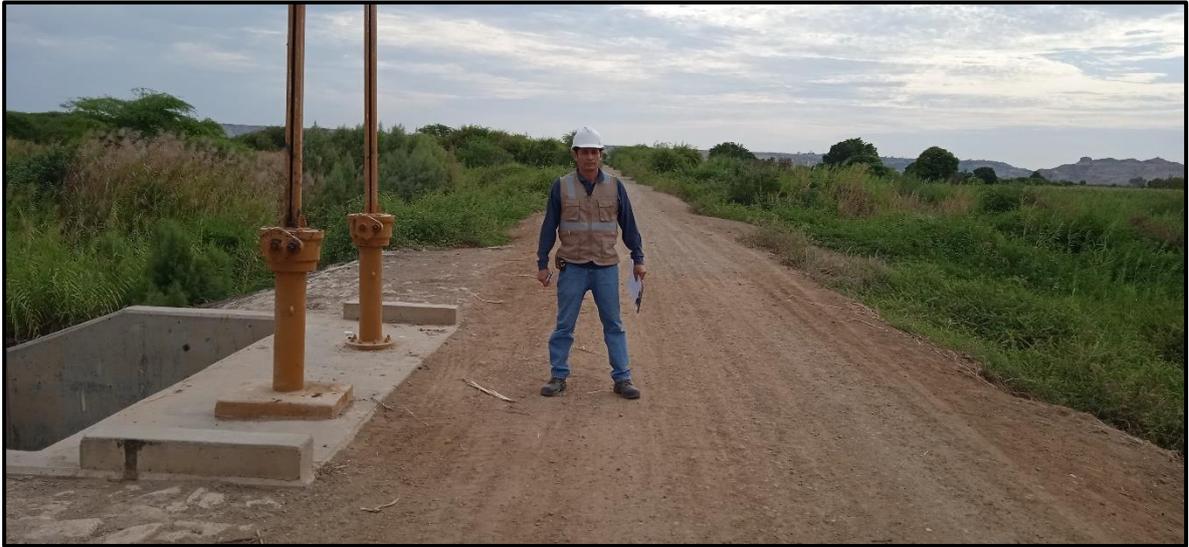
**FOTOGRAFIA 12:** Pase de agua y evaluación del dique progresiva 5+300, (tomada el 09/05/2024).

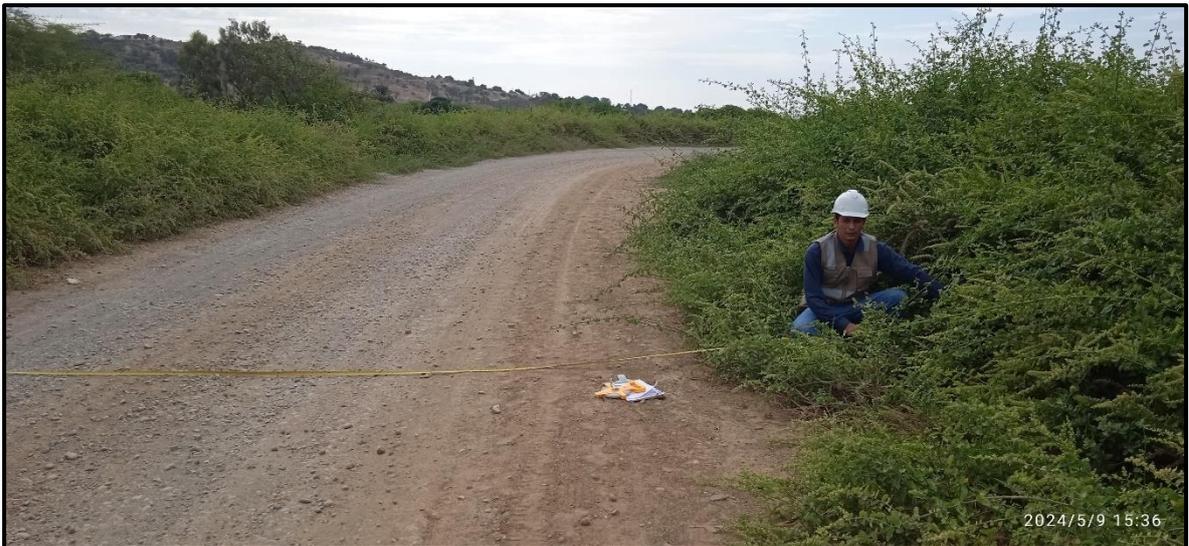
**FOTOGRAFIA 13:** Evaluación del dique progresiva 8+500, (tomada el 09/05/2024).

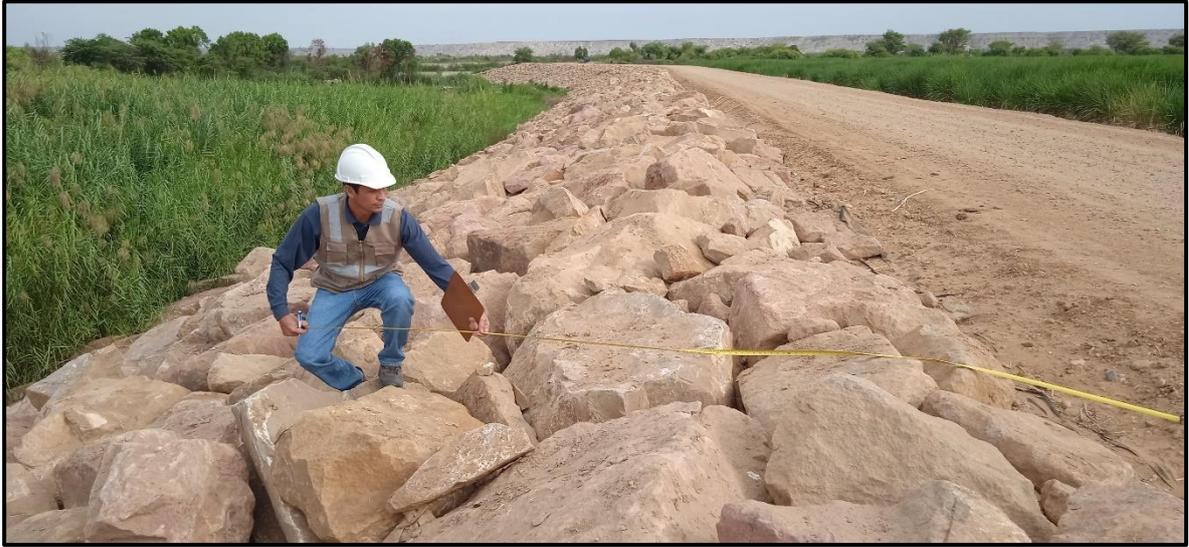
**FOTOGRAFIA 14:** Medición de ancho de enrocado sobre talud, tramo mejorado progresiva 4+400 a 4+800, (tomada el 09/05/2024).

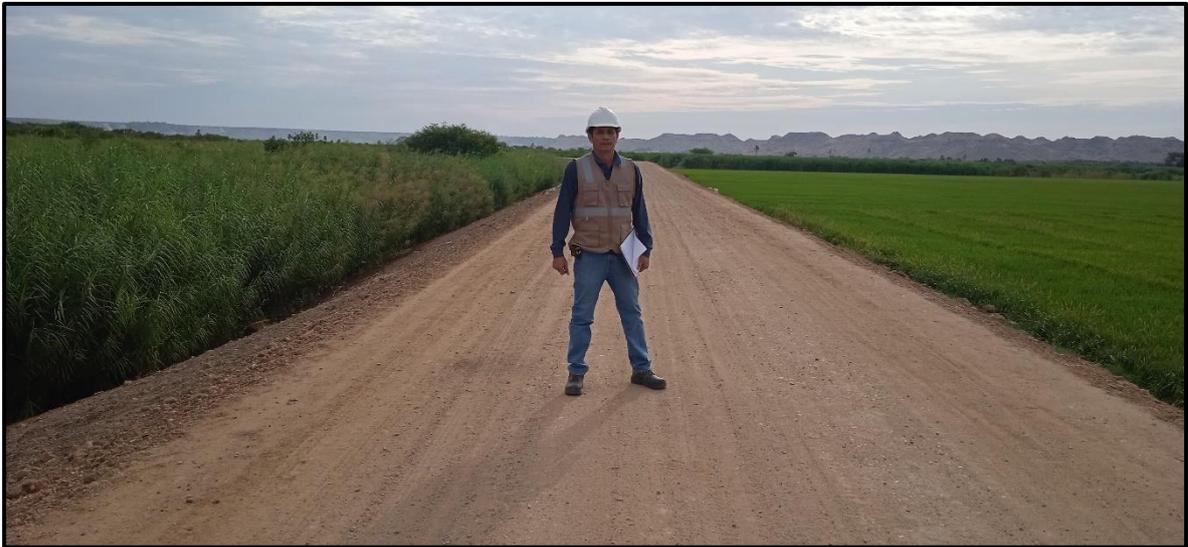
**FOTOGRAFIA 15:** tramo del dique que ha sido mejorado en la parte de corona y talud de ambos lados, progresiva 2+300 a 4+400, (tomada el 09/05/2024).
