UNIVERSIDAD CATÓLICA LOS ÁNGELES
CHIMBOTE

**“DETERMINACIÓN Y EVALUACIÓN DE LAS
PATOLOGIAS DE LA CAPA DE RODADURA DEL
PAVIMENTO FLEXIBLE DE LA CALLE NICOLAS DE
PIEROLA CUADRA 4 Y 5, PROVINCIA DE SULLANA,
DEPARTAMENTO DE PIURA, ABRIL - 2014”**

**TESIS PARA OPTAR EL TITULO PROFESIONAL
DE INGENIERO CIVIL**

PIURA – PERÚ

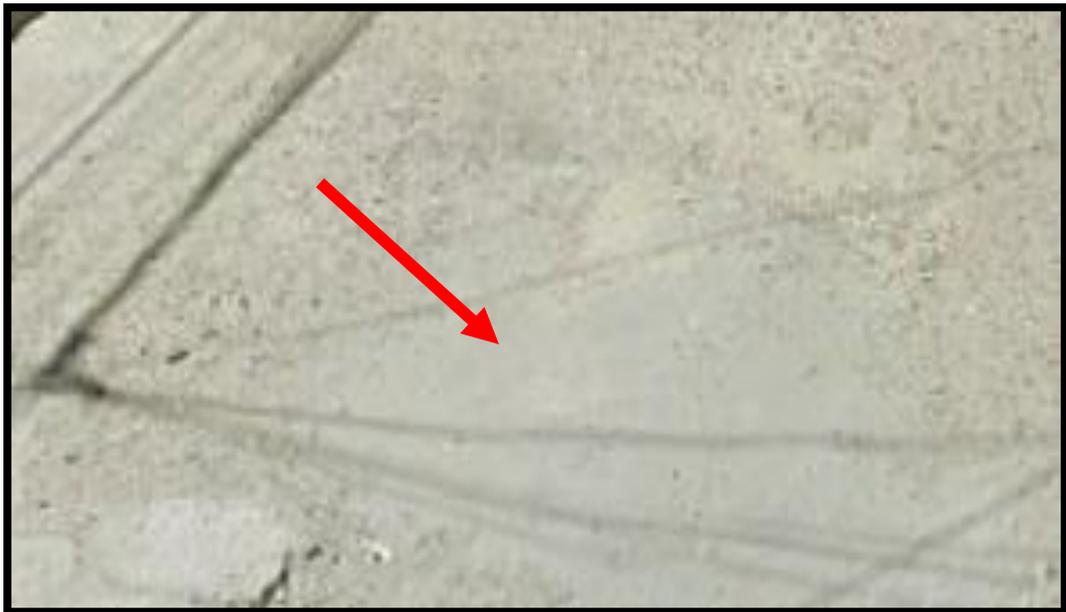
Grafico N° 39: Presentación de parche de severidad alta.
Fuente: Propia.

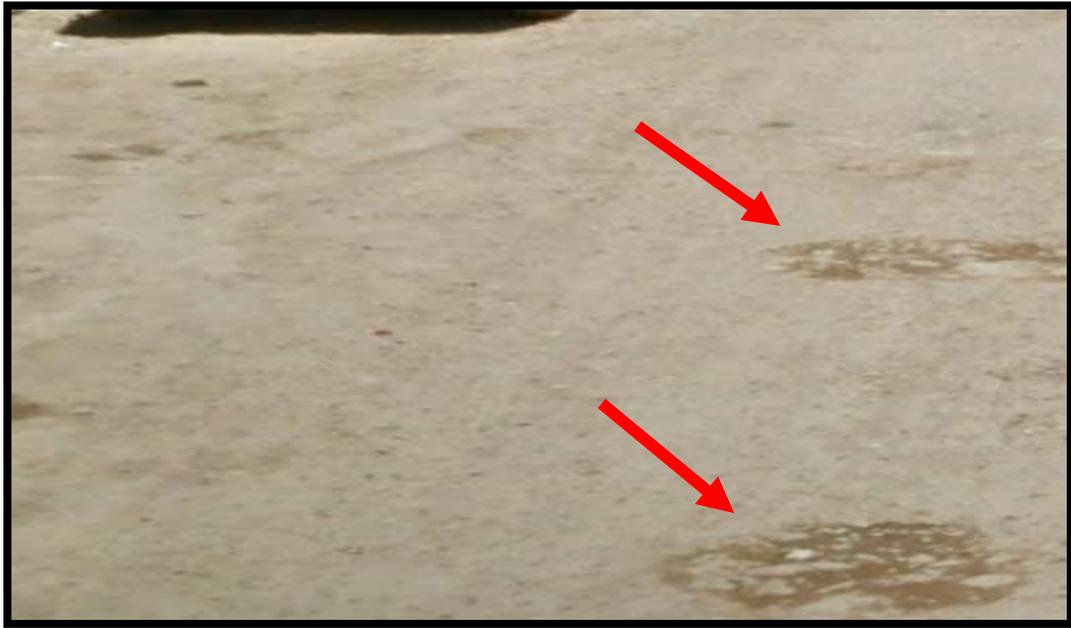
Grafico N° 47: Presentación de baches de baja y media severidad.
Fuente: Propia.

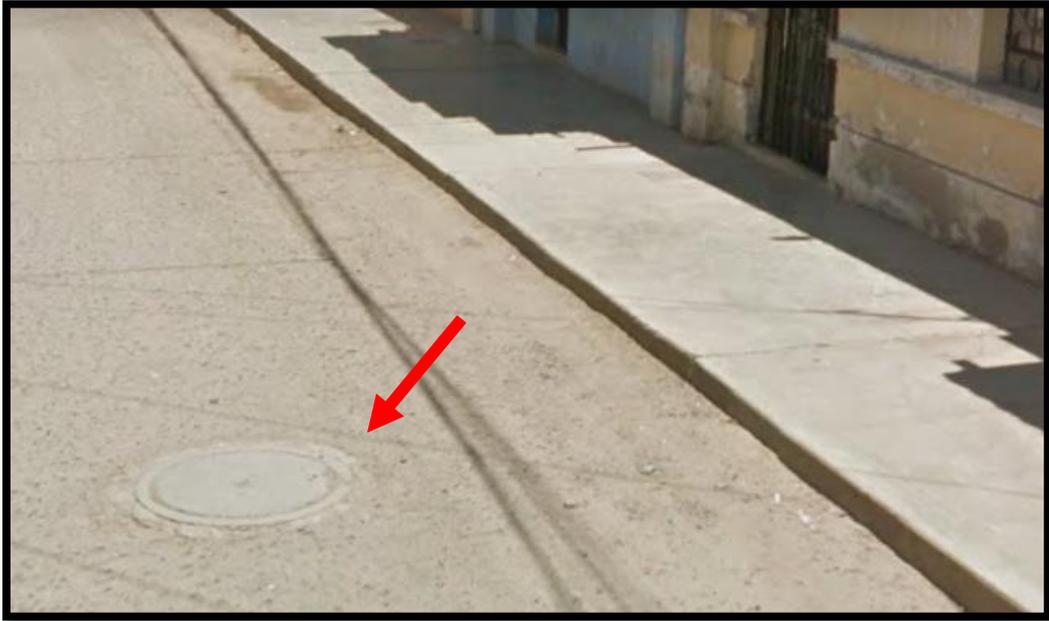
Grafico N° 51: Presentación de parche de corte utilitario de media severidad.
Fuente: Propia.

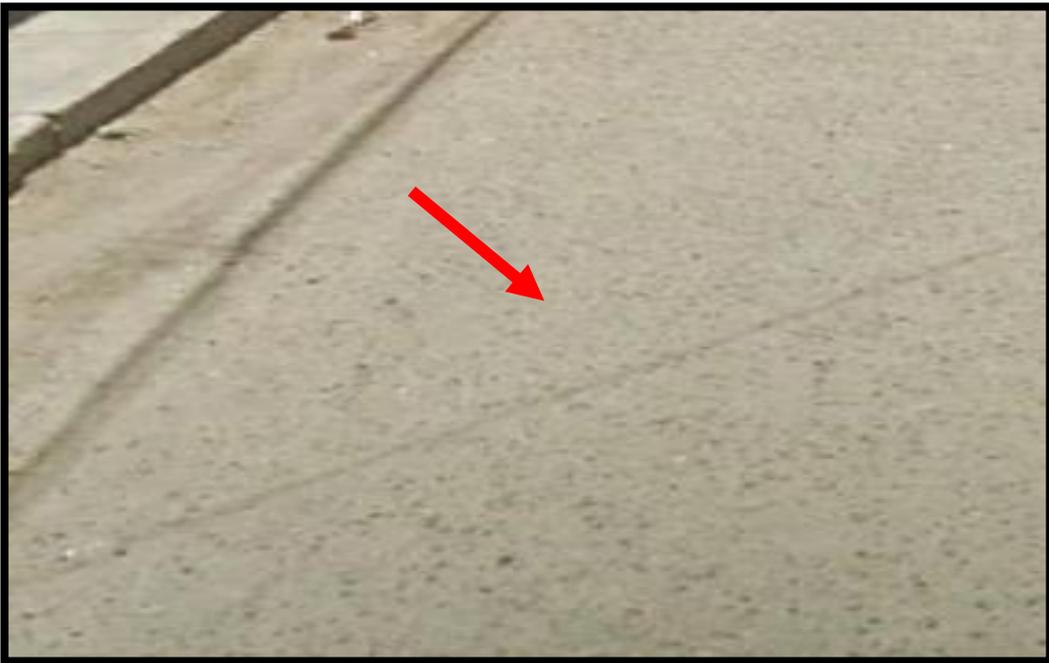
Grafico N° 52: Presentación de peladura por intemperismo de media severidad.
Fuente: Propia.

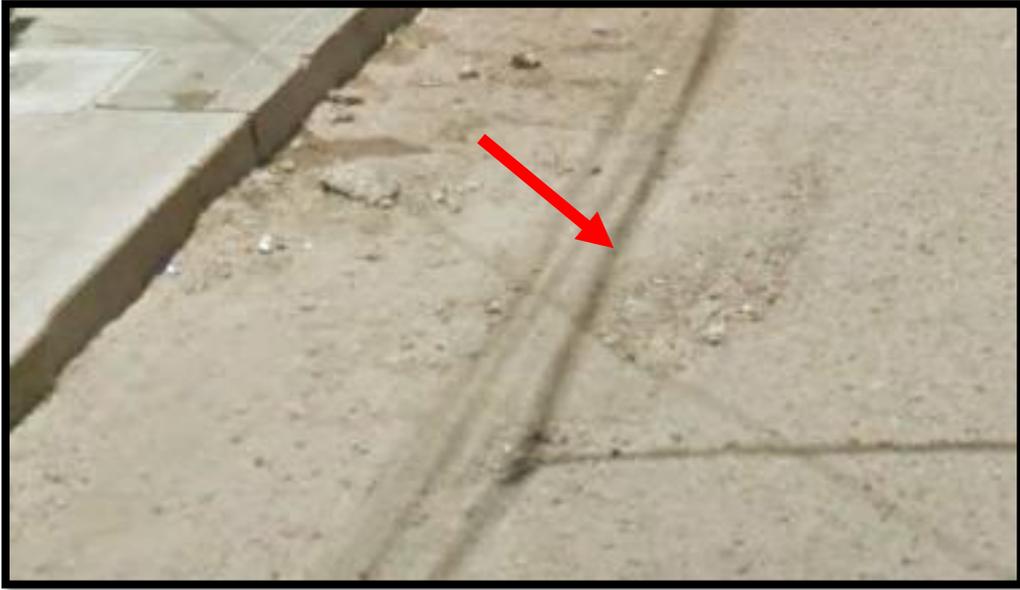
Grafico N° 53: Presentación de baches de media y alta severidad.

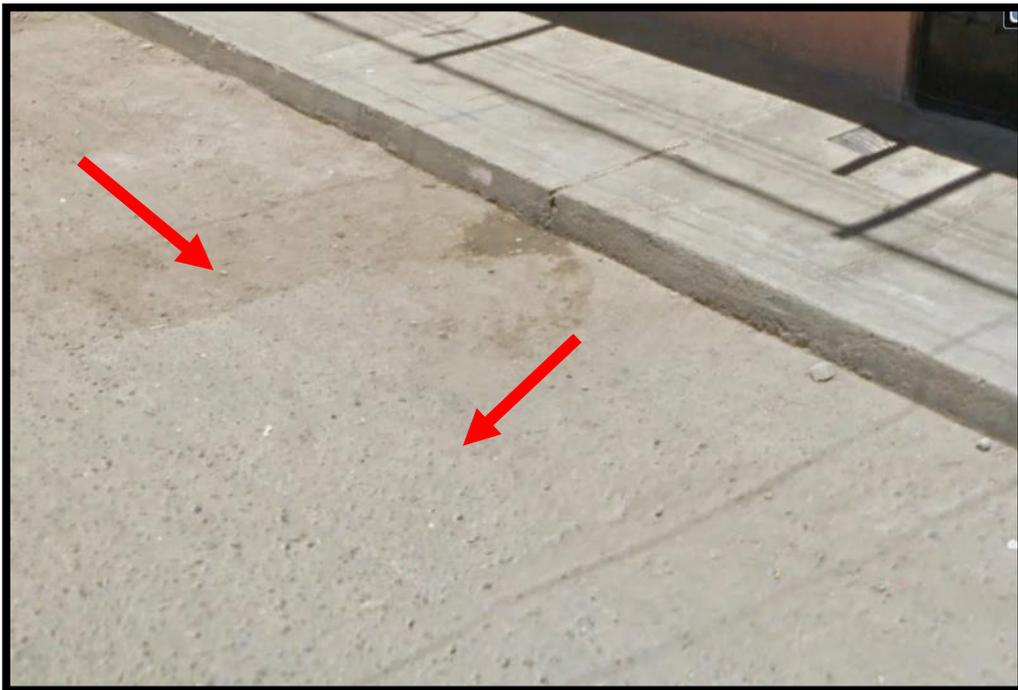
Grafico N° 57: Presentación de parche y bache de media severidad.
