“DETERMINACIÓN Y EVALUACIÓN DE LAS PATOLOGÍAS EN MUROS DE
ALBAÑILERÍA CONFINADA DEL CERCO PERIMÉTRICO DE LA LOSA
DEPORTIVA “LOS ÁNGELES”, DISTRITO DE INDEPENDENCIA,
PROVINCIA HUARAZ, DEPARTAMENTO DE ANCASH, MAYO-2017

**TESIS PARA OPTAR EL TÍTULO PROFESIONAL DE
INGENIERO CIVIL**

BACH. WILY ALEX GAYTÁN VEGA

HUARAZ – PERÚ

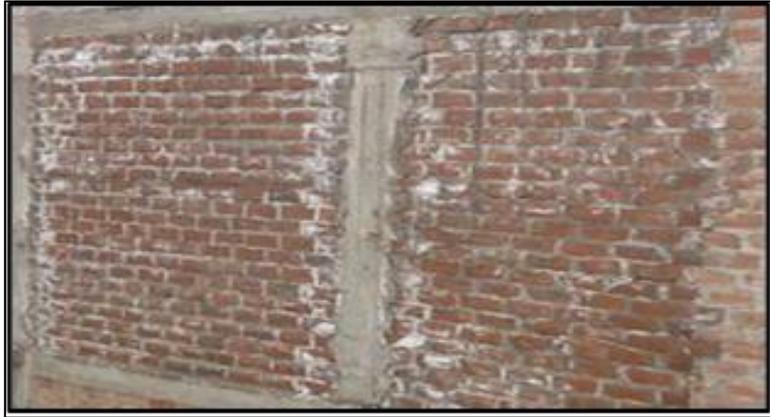
imágenes 33: Las patologías presentes en este muro se ven la eflorescencia

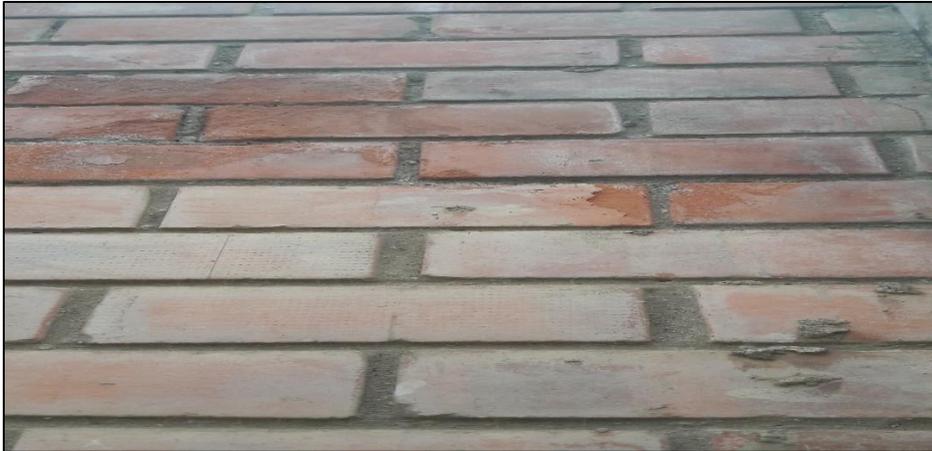
imágenes 36: Erosión física en paredes.

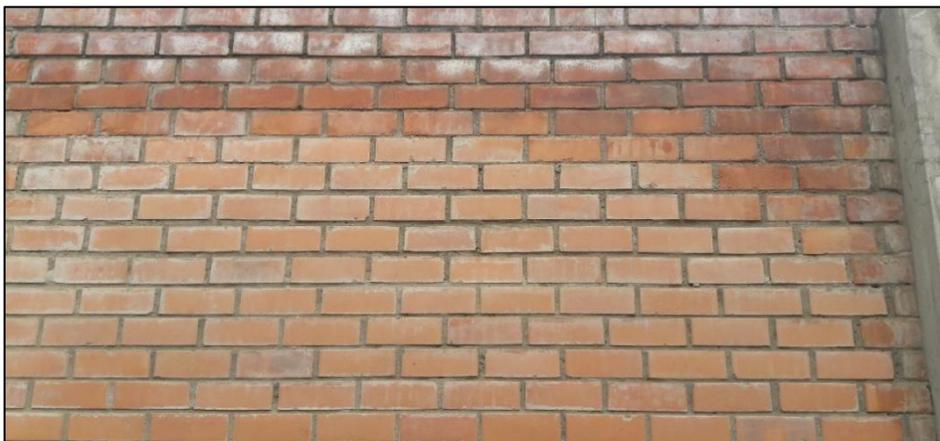
imágenes 37: Se muestra eflorescencia en el muro.

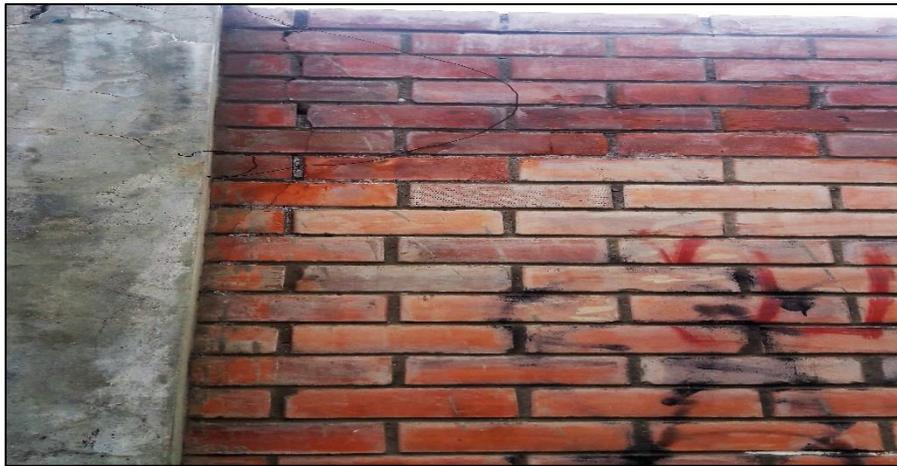
imágenes 38: Se muestra grieta en el muro.

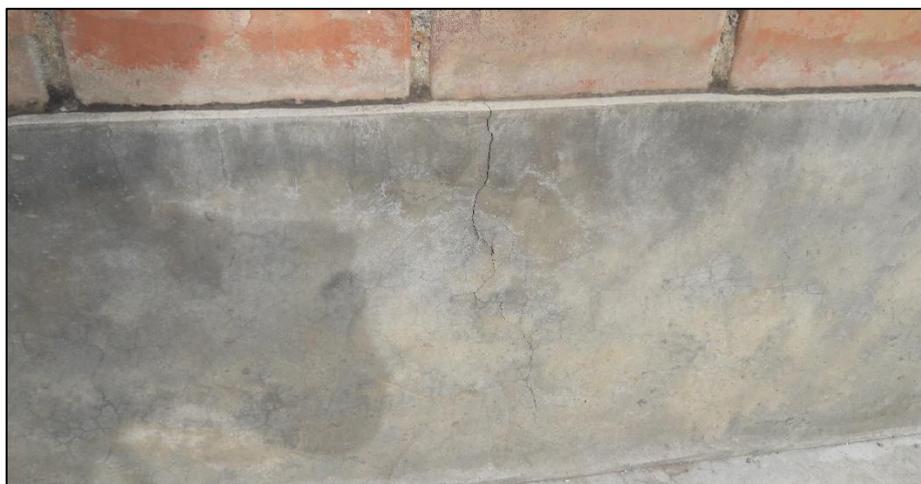
imágenes 39: de fisura en el revestido de sobrecimientos.

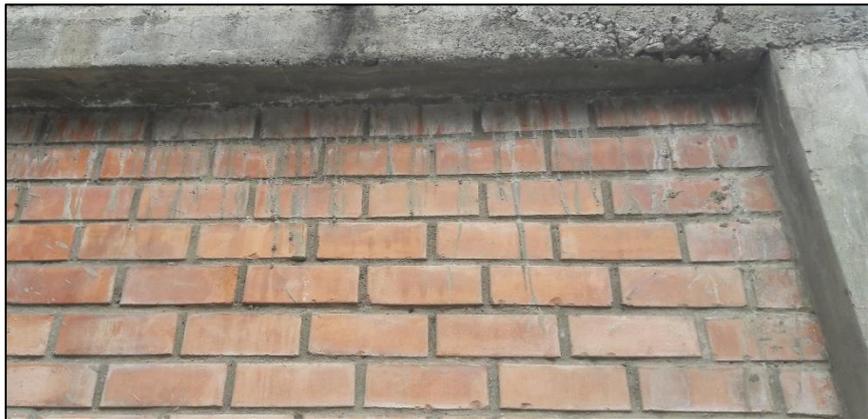
imágenes 40: Corrosión del acero.

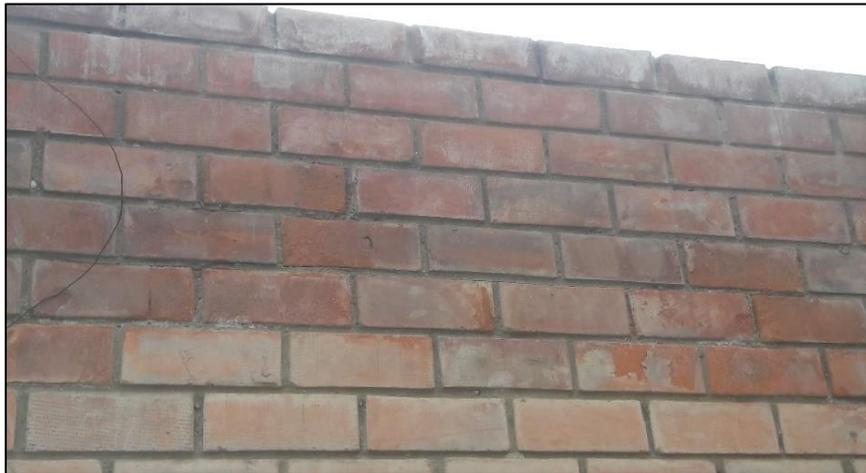
Imágenes 42: humedad.

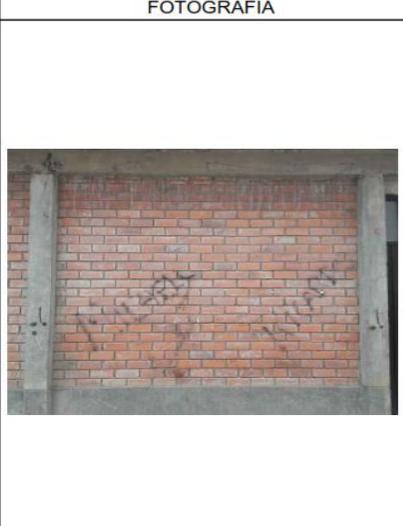
**FICHA DE INSPECCIÓN
N°08**

| TABLA N° 01 | |
|---|---|
| GRIETA | 0.00% |
| CORROSIÓN | 0.55% |
| EROSIÓN | 0.00% |
| DISGREGACIÓN | 1.75% |

- En la Muestra 8 tiene un total de área 10.85 m² en lo cual se obtuvo un área sin patología de 9.90 m² relacionada a 91.24 % y un área con patología de 0.95 m² relacionada a 8.76%, se reconocieron los prototipos de patologías actuales de la muestra: humedad (4.61%), fisura (1.84%), Eflorescencia (1.26%), corrosión (0.00) y disgregación (1.75%), por lo tanto, nivel de severidad es leve con 100.00%.

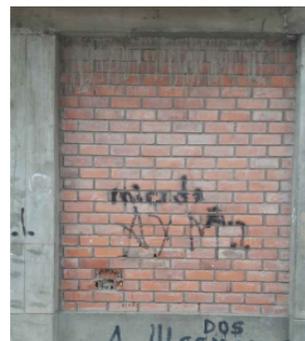
**FICHA DE INSPECCIÓN
N°09**

| TABLA N° 01 | |
|---|---|
| GRIETA | 0.00% |
| CORROSIÓN | 0.00% |
| EROSIÓN | 2.10% |
| DISGREGACIÓN | 0.00% |

relacionada a 27.35%, se reconocieron los prototipos de patologías actuales de la muestra: humedad (7.01%), fisura (9.40%), Eflorescencia (0.63 %), corrosión (0.63) erosión (2.10%) y disgregación (0.00%), por lo tanto, nivel de severidad es leve con 74.36 %.
