**EVALUACIÓN DEL ENROCADO PARA MEJORAR LA DEFENSA RIBEREÑA EN EL
MARGEN DERECHO DEL RÍO PATIVILCA, PROGRESIVAS 0+500 - 0+800, SECTOR
COCHAS, DISTRITO DE COCHAS, PROVINCIA DE OCROS, REGIÓN ÁNCASH-2026**

TESIS PARA OPTAR EL TÍTULO PROFESIONAL DE INGENIERO CIVIL

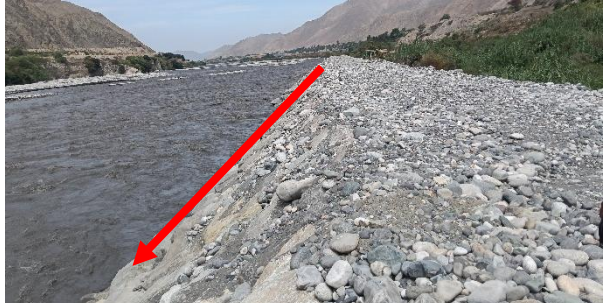
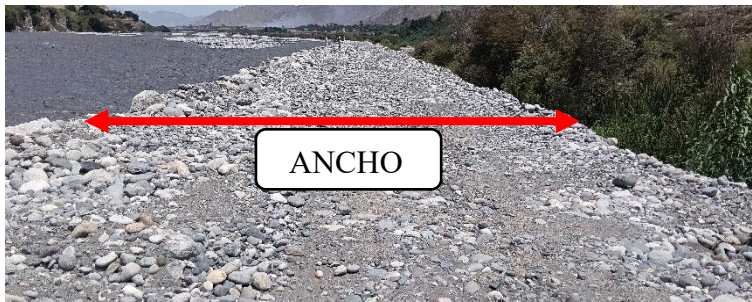
Estado		
	Bueno (85-100%)	Regular (40-84%)	Malo (0-39%)
Datos de Campo: H= 3.60 m ; L= 4.80 m. ; Inclinación: 0.75 V/H. Material: Tamaño Roca parte Seca = 0.90 m ; Tamaño Roca parte Húmeda = 1.20 m.			
Descripción: El tramo presenta un Estado Regular (75%). La inclinación de 0.75 V/H se califica como crítica por incumplir los estándares de la ANA. A

<p>pesar de contar con rocas de hasta 1.20 m, se detectó una falla puntual entre las progresivas 0+507 y 0+516: la base de hormigón sin cohesión y los vacíos entre unidades permiten la filtración del flujo, elevando el riesgo de deslizamiento por inestabilidad basal frente al Río Pativilca.</p>		
<p>Corona</p>	<p>Ancho</p>		
	<p>Bueno > 5.50 m</p>	<p>Regular 3.00-5.50m</p>	<p>Malo < 3.00m</p>
	<p>Estado</p>		
	<p>Bueno (85-100%)</p>	<p>Regular (40-84%)</p>	<p>Malo (0-39%)</p>
<p>Enrocado</p>	<p>Estado de las Rocas</p>		
	<p>Bueno(Estables)</p>	<p>Regular (Desplazadas)</p>	<p>Malo (Faltantes)</p>
	<p>Tamaño de roca</p>		
	<p>Bueno (>1 m)</p>	<p>Regular (0.3 – 1 m)</p>	<p>Malo (<0.3 m)</p>
	<p>Estado (%)</p>		
	<p>Bueno (85 – 100 %)</p>	<p>Regular (40-84%)</p>	<p>Malo (0-39%)</p>
	<p>Dato de campo: D₅₀=1.05m Descripción: El enrocado presenta un Estado Regular (83%). A pesar de contar con un tamaño de roca adecuado de 1.05 m, la estructura ha perdido su</p>

<p>encaje original debido a que el hormigón de la base carece de cohesión.</p>

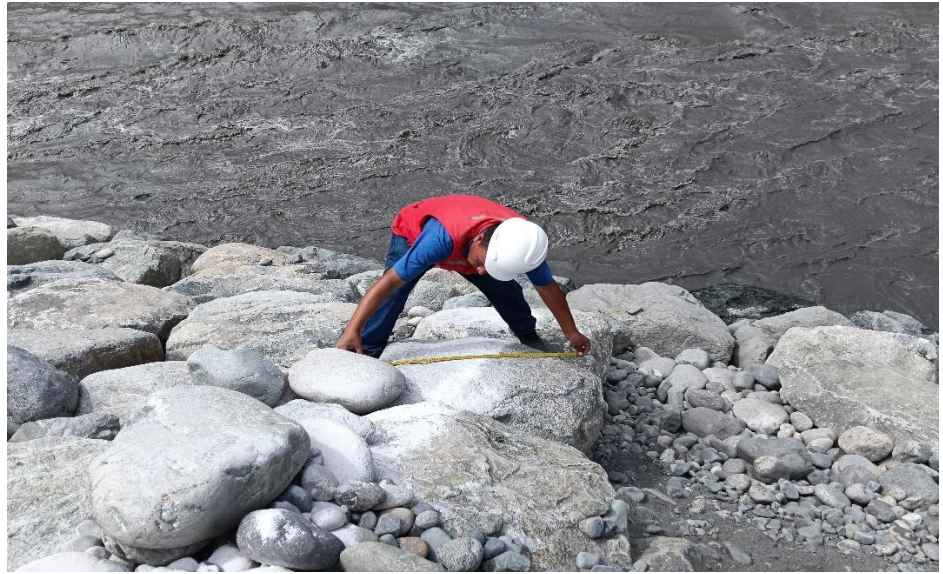
Cimentación

Corona	Ancho		
	Bueno > 5.50 m	Regular 3.00-5.50m	Malo < 3.00m
	Estado		
	Bueno (85-100%)	Regular (40-84%)	Malo (0-39%)
<p>Descripción: La corona de la defensa en este tramo registra un ancho de 7.30 m, alcanzando una integridad del 100% (Estado Bueno)</p>			
Enrocado	Estado de las Rocas		
	Bueno(Estables)	Regular (Desplazadas)	Malo (Faltantes)
	Tamaño de roca		
	Bueno (>1 m)	Regular (0.3 – 1 m)	Malo (<0.3 m)
	Estado (%)		
	Bueno (85 – 100 %)	Regular (40-84%)	Malo (0-39%)
	<p>Datos de campo: D50= 1.15m</p> <p>Descripción: En el tramo evaluado, el enrocado alcanza un 83% de integridad (Estado Regular). Se destaca el uso de unidades con diámetros óptimos de 1.10 m y 1.20 m; sin embargo, la calificación final se ve afectada por fallas de volcamiento y la pérdida del encaje original de las rocas. Esta inestabilidad es consecuencia directa de una deficiencia en la cama de apoyo, compuesta por un material base de hormigón suelto con baja cohesión, lo que, sumado a la excesiva pendiente del talud y la presencia de vacíos estructurales, reduce la capacidad de disipación de energía del muro frente a las avenidas del río Pativilca.</p>

Estabilidad		
Bueno (Sin socavación)	Regular (Parcial)	Malo (Socavación Crítica)
Asentamiento		
Bueno (Ninguno)	Regular (Parcial)	Malo(Evidente)
Estado(%)		
Bueno (85 – 100 %)	Regular(40-84%)	Malo(0-39%)
<p>Descripción: La cimentación presenta un Estado Regular (83%) con estabilidad parcial. Si bien no se registran asentamientos diferenciales, se identifica el inicio de erosión al pie del talud.</p>

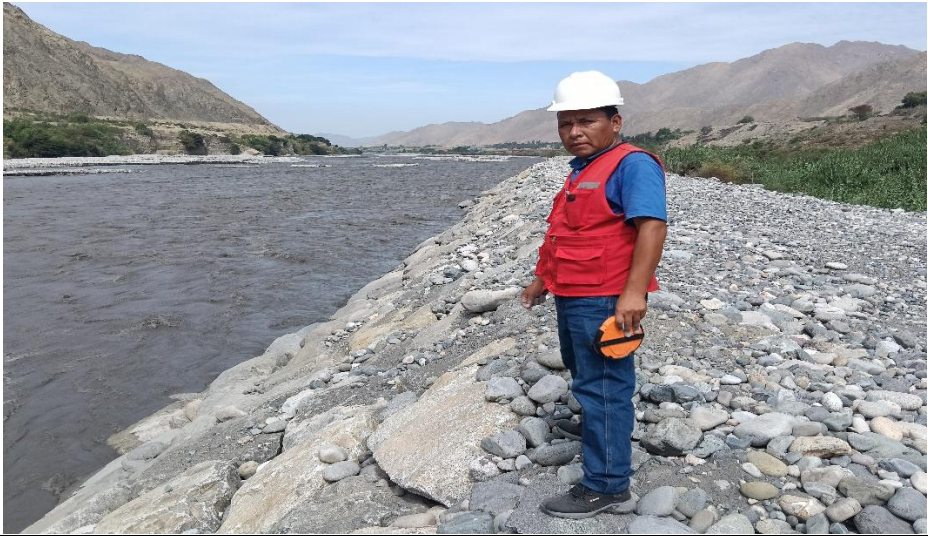
Corona	Ancho		
	Bueno > 5.50 m	Regular 3.00-5.50m	Malo < 3.00m
	Estado		
	Bueno (85-100%)	Regular (40-84%)	Malo (0-39%)
	Datos de campo: 7.00 m Descripción: La corona en la progresiva 0+600 a 0+650 alcanza una integridad del 100% (Estado Bueno) con un ancho de 7.00 m.		
Enrocado	Estado de las Rocas		
	Bueno (Estables)	Regular (Desplazadas)	Malo (Faltantes)
	Tamaño de roca		
	Bueno (>1 m)	Regular (0.3 – 1 m)	Malo (<0.3 m)
	Estado (%)		
	Bueno (85 – 100 %)	Regular (40-84%)	Malo (0-39%)
	Dato de campo: D50= 1.15 m Descripción: El enrocado en la progresiva 0+600 a 0+650 se califica en Estado Bueno (100%) al presentar unidades estables con diámetros promedio de 1.15 m, registrando únicamente pequeños vacíos estructurales que no comprometen el encaje global de la cara del talud frente al flujo del río Pativilca.

Cimentación	Estabilidad		
	Bueno(Sin socavación)	Regular (Parcial)	Malo(Socavación Crítica)
	Asentamiento		
	Bueno (Ninguno)	Regular (Parcial)	Malo(Evidente)
	Estado(%)		
	Bueno((85 – 100 %)	Regular(40-84%)	Malo(0-39%)
Sedimentación	Acumulación		
	Bueno (Baja)	Regular (Media)	Malo (Alta)
	Obstrucción		
	Bueno (Ninguna)	Regular (Parcial)	Malo (Alta)
	Estado (%)		
	Bueno (85 – 100%)	Regular (40-84%)	Malo (0-39%)
Interpretación	<p>Descripción: La cimentación en la progresiva 0+600 a 0+650 se califica en Estado Bueno (100%) al no registrar procesos de socavación ni asentamientos.</p> <p>Observaciones: La sección hidráulica en la progresiva 0+650 a 0+700 presenta un Estado Bueno (100%).</p> <p>El tramo evaluado presenta un estado general regular (83.3%), debido principalmente a la deficiencia geométrica asociada a su inclinación relativamente empinada ($V/H \approx 0.74$). No obstante, el enrocado muestra un buen comportamiento estructural, al estar conformado por unidades con diámetro adecuado ($D_{50} \approx 1.15$ m), lo que garantiza resistencia</p>

frente al arrastre hidráulico. En la progresiva 0+600 a 0+650, la corona, el enrocado y la cimentación se encuentran en estado bueno (100%), evidenciando adecuada integridad, estabilidad y ausencia de procesos de socavación o asentamientos. Asimismo, la sección hidráulica comprendida entre las progresivas 0+600 y 0+650 presenta un estado bueno (100%), por lo que en conjunto el tramo se considera funcional y estable, aunque la inclinación del talud constituye un aspecto que requiere monitoreo.		
Zona 4		Margen:	
Progresiva: 0+650 hasta 0+700	Estado		
	Bueno: 1 (85-100%)	Regular: 2 (40-84%)	Malo: 3 (0-39%)
Talud	Inclinación del talud		
	Suaves 1V - 3H	Moderados 1V – 2H	Empinados 1V – 1 H
	Altura		
	Bueno > 2.50 m	Regular 1.80-2.50 m	Malo < 1.80m
	Tamaño de roca parte seca		
	Bueno > 1.00 m	Regular 0.30 – 1.00 m	Malo < 0.30 m
	Tamaño de roca parte húmeda		
	Bueno > 1.00 m	Regular 0.30 – 1.00 m	Malo < 0.30 m

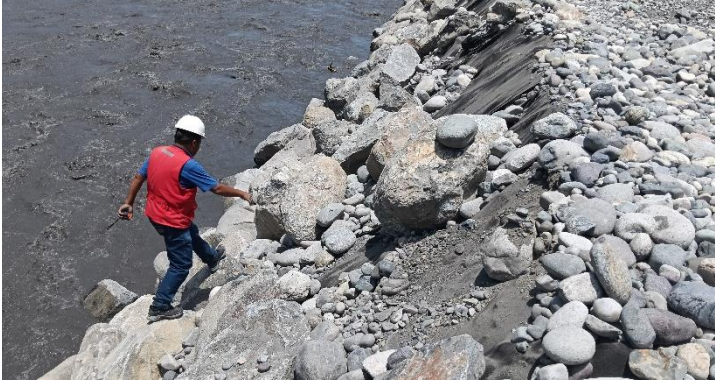
Talud	Inclinación del talud		
	Suaves 1V - 3H	Moderados 1V – 2H	Empinados 1V – 1 H
	Altura		
	Bueno > 2.50 m	Regular 1.80-2.50 m	Malo < 1.80m
	Tamaño de roca parte seca		
	Bueno > 1.00 m	Regular 0.30 – 1.00 m	Malo < 0.30 m
	Tamaño de roca parte húmeda		
	Bueno > 1.00 m	Regular 0.30 – 1.00 m	Malo < 0.30 m
	Estado		
	Bueno (85-100%)	Regular (40-84%)	Malo (0-39%)
<p>Datos de campo: H:3.10m; L=4.20m; tamaño de roca parte seca=1.00m; Tamaño de roca parte Húmeda=1.20m; Inclinación=0.74 V/H</p> <p>Descripción: El talud se evalúa en Estado crítico. A pesar de la calidad y dimensión del enrocado D50 = 1.10 m, la sección presenta una falla geométrica y funcional. La inclinación de 0.74 V/H es excesivamente vertical, lo que impide el auto confinamiento de las rocas. Al no existir una cama base, las unidades han perdido su plano de fricción, provocando el volcamiento de las rocas hacia el cauce. La exposición del geotextil indica que el talud ya no cumple su función de filtro.</p>

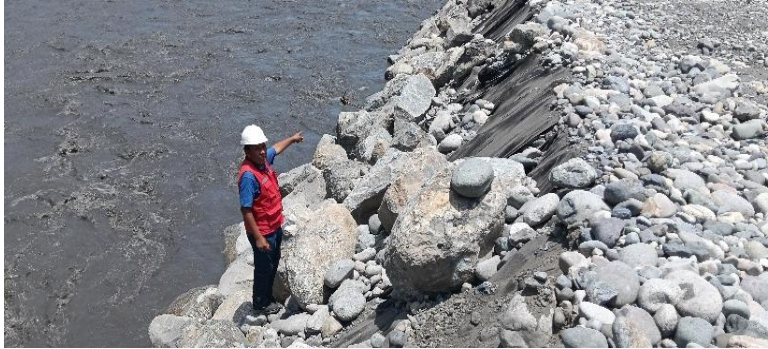
La corona de la defensa presenta un Estado Óptimo (100%), con un ancho de 7.05 m que supera los requerimientos mínimos de diseño.		
Enrocado	Estado de las Rocas		
	Bueno (Estables)	Regular (Desplazadas)	Malo (Faltantes)
	Tamaño de roca		
	Bueno (>1 m)	Regular (0.3 – 1 m)	Malo (<0.3 m)
	Estado (%)		
	Bueno (85 – 100 %)	Regular (40-84%)	Malo (0-39%)
	<p>Dato de campo: D50 = 1.10m</p> <p>Descripción: A pesar de contar con unidades de protección de dimensiones óptimas (D50 = 1.10 m), el enrocado presenta un estado de desequilibrio mecánico severo. Se observa un desplazamiento generalizado de las rocas provocado por el volcamiento del talud, donde las unidades pierden su punto de apoyo basal y rotan hacia el lecho del río</p>

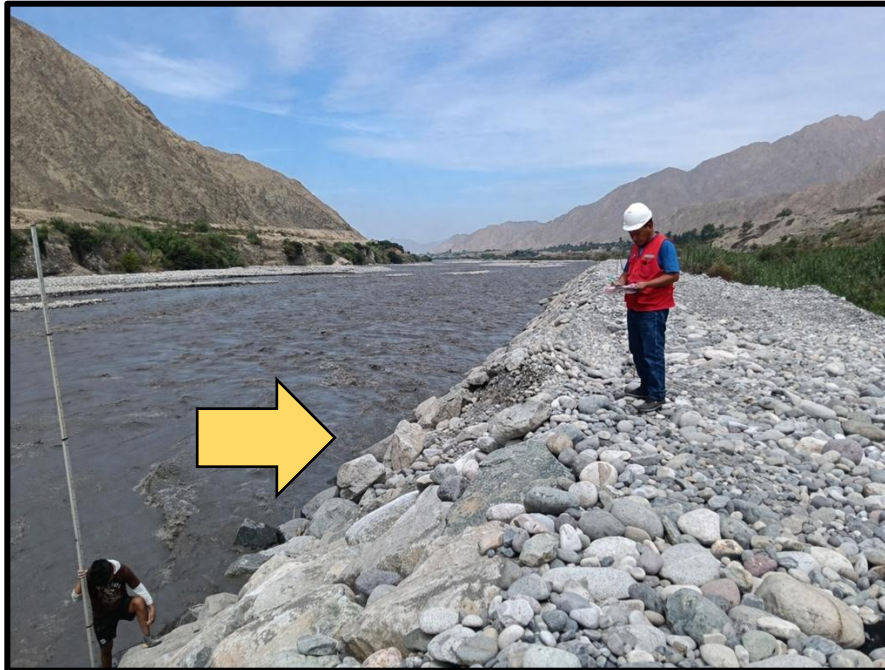
Fotografía N° 03: Evidencia de falla en el enrocado entre las Progresivas 0+507 y 0+512.

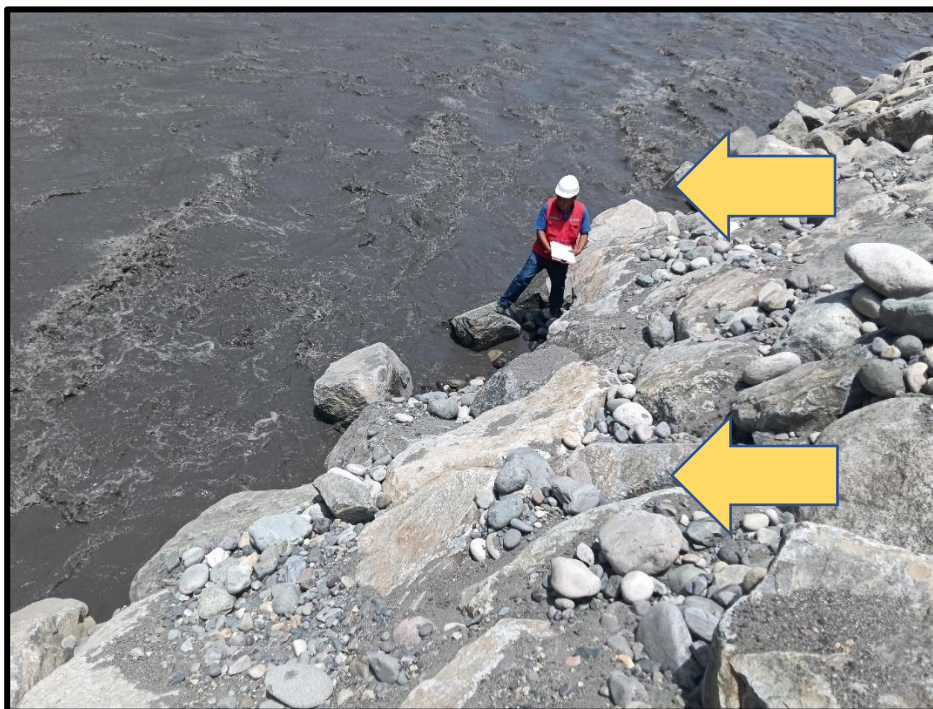
Fotografía N°04 Falla del talud, deslizamiento, volcamiento de rocas entre las progresivas 0+507 y 0+512.

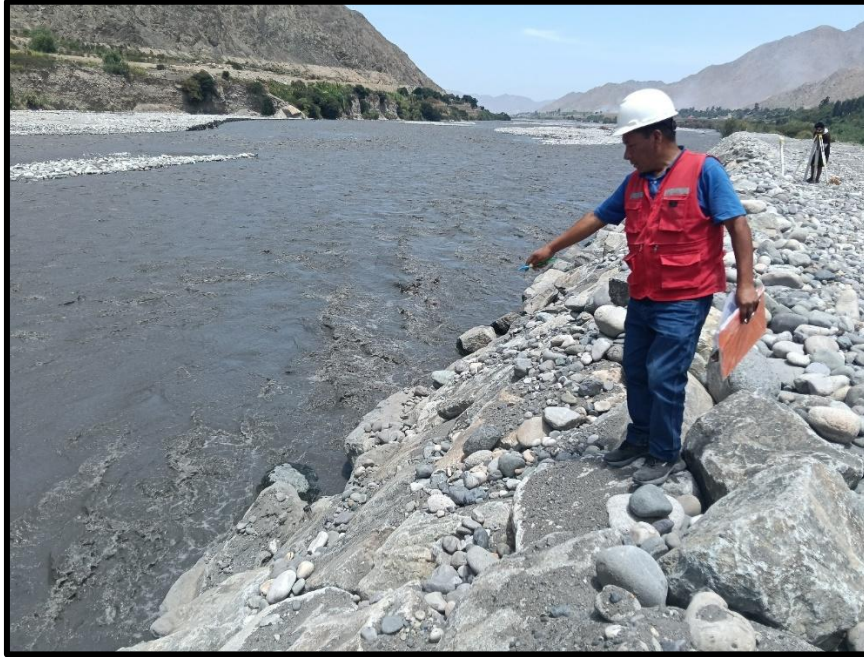
Fotografía N°05: Tramo 0+558 y 0+570, socavación de la cimentación.

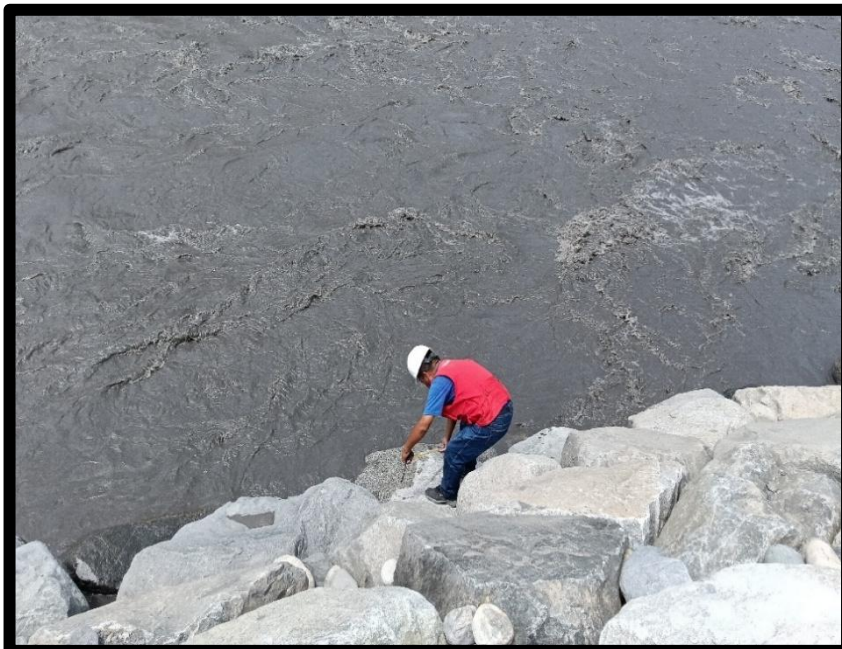
Fotografía N°06: Desacomodo de las rocas y socavación de la cimentación en el Tramo 0+558 - 0+570 (12 metros).

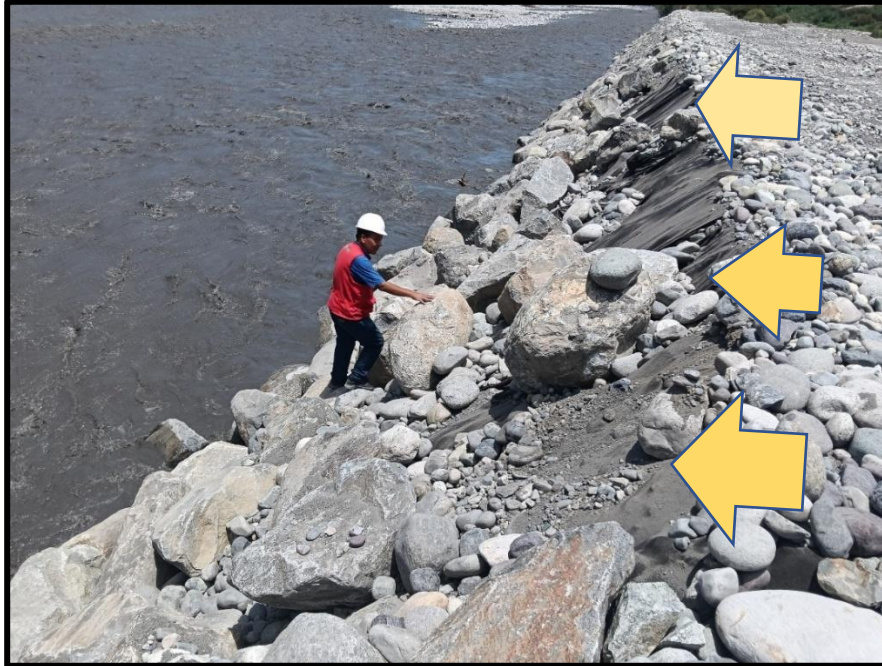
Fotografía N°07: Tramo en condición crítica entre las Progresiva 0 + 700 al 0 + 750. Falla estructural severa.

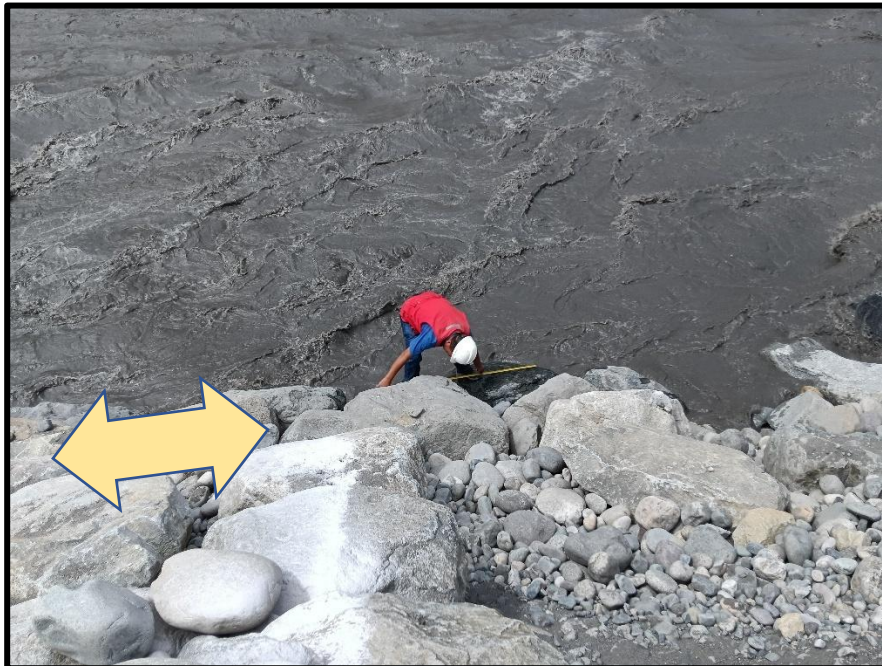
Fotografía N°08: Asentamientos en la cimentación originados por erosión y socavación.

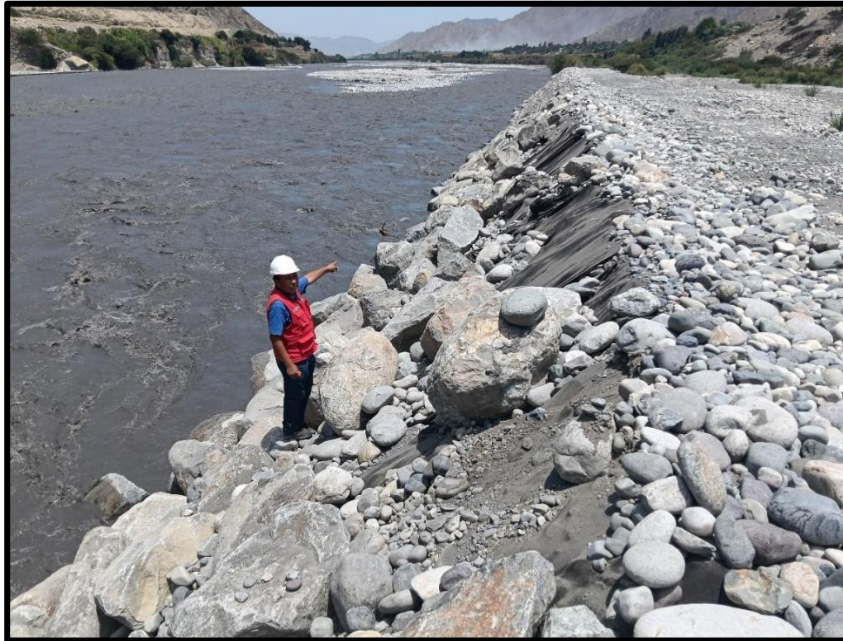
Fotografía N°09: Se observa exposición del geotextil Pérdida de trabazón y desplazamiento progresivo de las rocas.

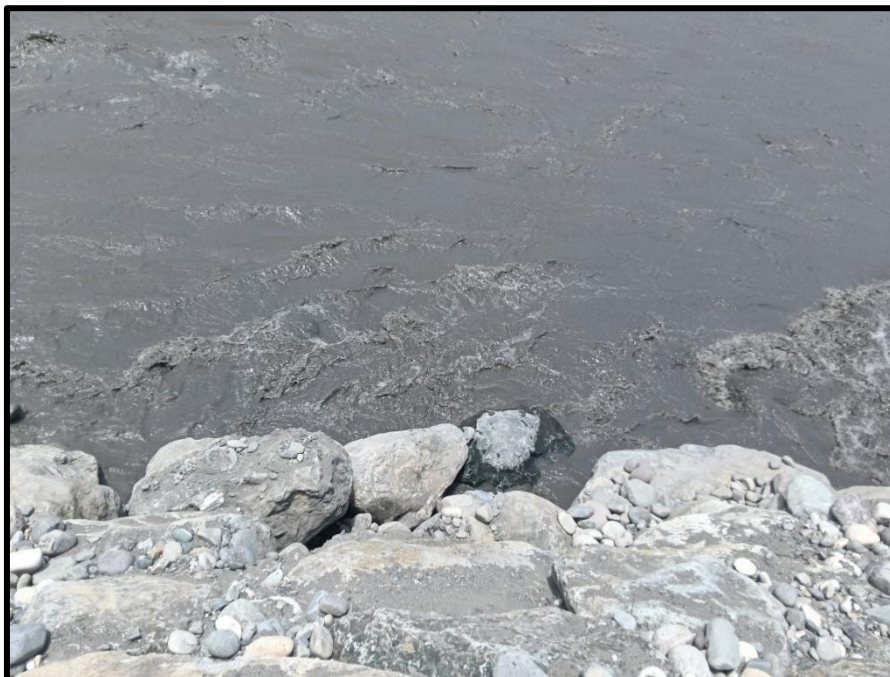
Fotografía N°10: Pérdida de estabilidad estructural por socavación entre las Progresivas 0+700 y 0+750.

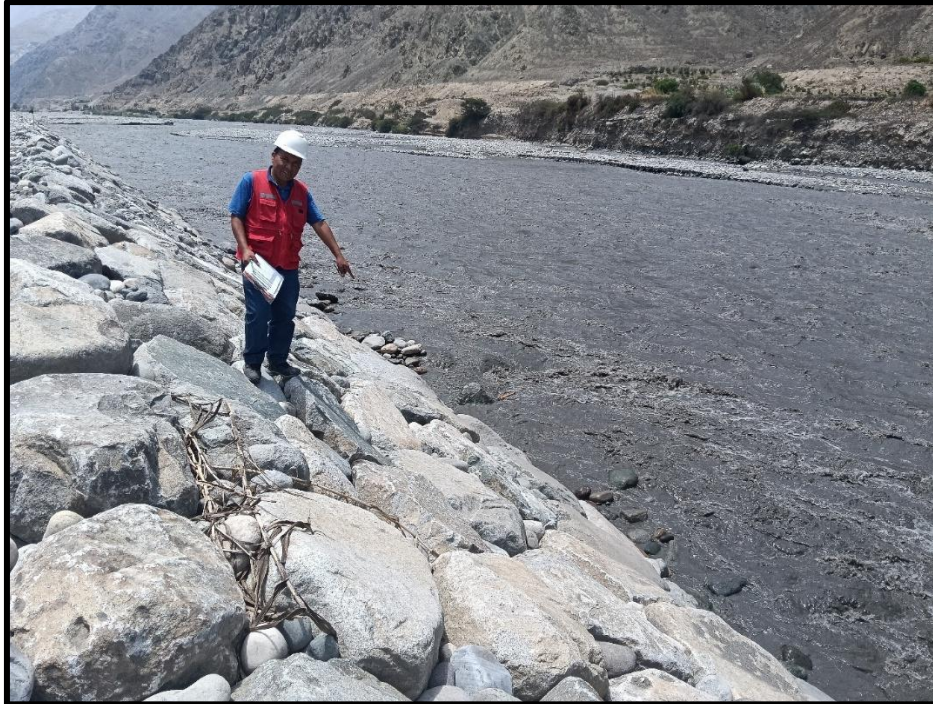
Fotografía N°11: Progresivas 0+750 y 0+800, presenta mejores condiciones de estabilidad estructural y geométrica de todo el margen derecho del río Pativilca.

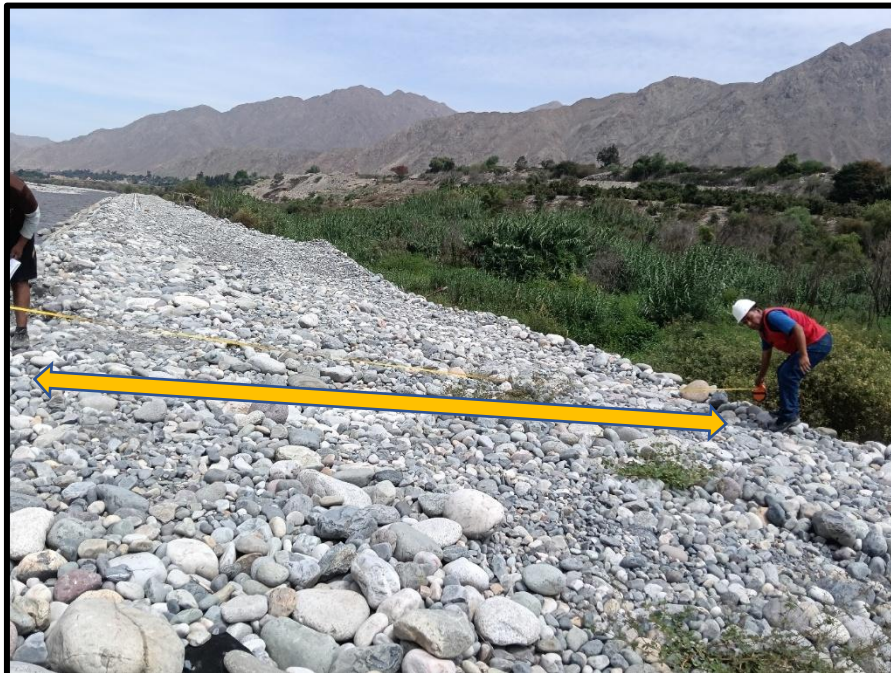
Fotografía N°12: Ancho de la corona 7.00 m promedio, el ancho permite la estabilidad del talud.

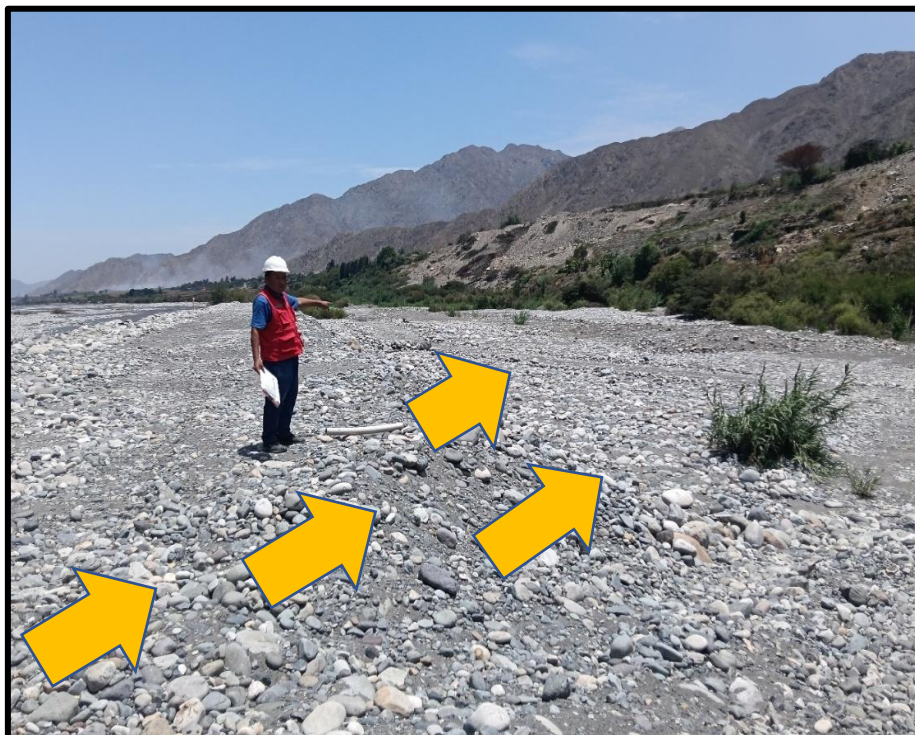
Fotografía N°14: Zona crítica de desborde ocurrida en años anteriores.
