UNIVERSIDAD CATÓLICA LOS ÁNGELES
CHIMBOTE

DETERMINACIÓN Y EVALUACIÓN DE PATOLOGÍAS
DE LAS ESTRUCTURAS DE ALBAÑILERÍA CONFINADA
DEL CERCO PERIMÉTRICO DE LA INSTITUCIÓN
EDUCATIVA INICIAL 1234, DEL ASENTAMIENTO
HUMANO SAN JOSÉ, DISTRITO DE VICE, PROVINCIA
SECHURA, REGIÓN PIURA, NOVIEMBRE DEL AÑO
2017.

TESIS PARA OPTAR EL TÍTULO PROFESIONAL DE:
INGENIERO CIVIL

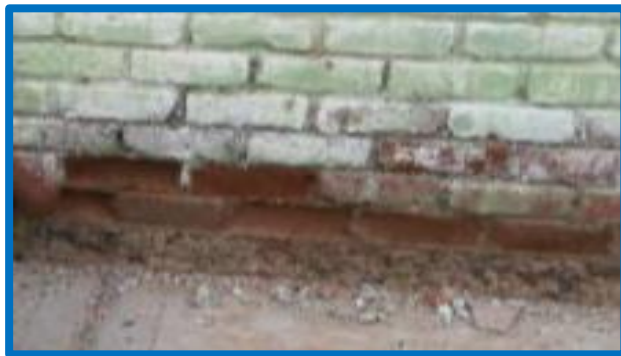
Gráfico 10: Erosión afectando la parte inferior del muro de albañilería.

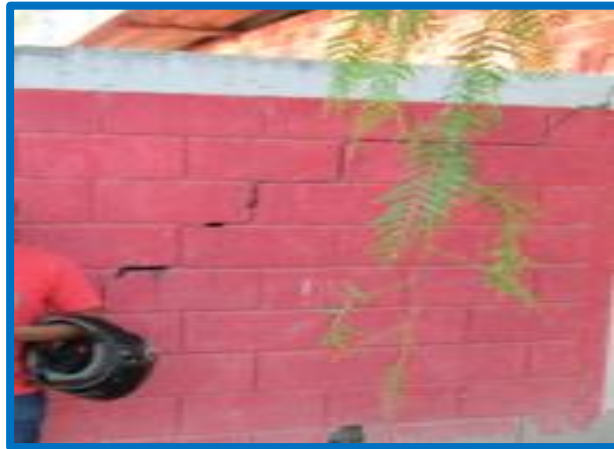
Gráfico 11: Grieta afectando todo el muro de albañilería.

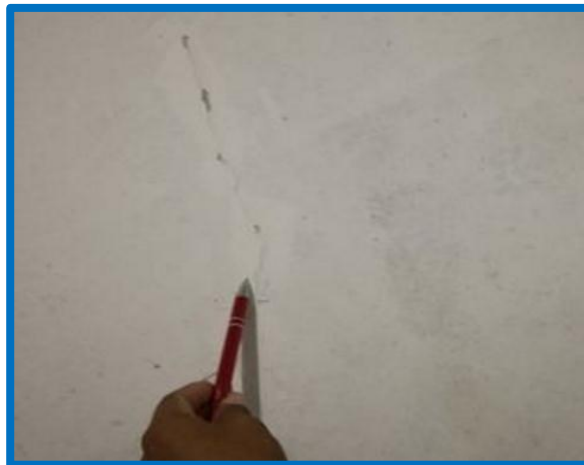
Gráfico 12: Fisura en acabado del muro de albañilería.
