**UNIVERSIDAD CATÓLICA LOS ÁNGELES DE CHIMBOTE  
FACULTAD DE HUMANIDADES, CIENCIAS Y SALUD  
PROGRAMA DE ESTUDIO DE INGENIERÍA CIVIL**

**EVALUACIÓN DEL MURO DE GAVIONES PARA MEJORAR LA DEFENSA RIBEREÑA  
EN LA QUEBRADA SANANGO, EN LA CARRETERA NESHUYA PROGRESIVA 9+950  
HASTA EL 10+450, DISTRITO DE NESHUYA. PROVINCIA DE PADRE ABAD,  
DEPARTAMENTO DE UCAYALI, 2025.**

**TESIS PARA OPTAR EL TÍTULO PROFESIONAL DE INGENIERO CIVIL**

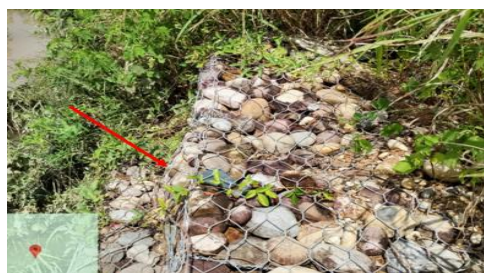
La longitud comprometida corresponde aproximadamente al **27,5 %**.

En la longitud total de 40 metros, se identificó que un segmento de 11 metros presenta dos abultamientos, los cuales generan deformaciones que afectan el ancho estructural del elemento.

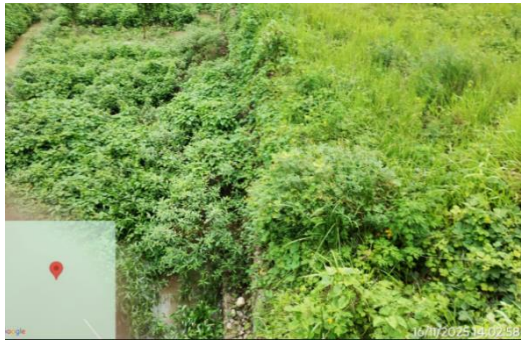
| Nivel | 1 | 2 | 3 | 4 | 5 |
|---|---|---|---|---|---|
| <b>Nivel 05- Vulnerabilidad muy alta</b><br>La vulnerabilidad física representa aproximadamente el 85 %<br>En la sección correspondiente, solo se evaluó en momentos puntuales del tramo debido a la presencia de vegetación densa. Del total de 40 metros, 34 metros aprox. presentan cobertura vegetal que está afectando directamente a la estructura, | | | <b>Nivel 05- Vulnerabilidad muy alta</b><br>La vulnerabilidad representa el 85 %<br>En una longitud total de 40 metros, se constató que un segmento de 34 metros presenta un exceso de vegetación, lo cual podría comprometer la integridad de la estructura metálica del gavión. Por la magnitud de la afectación y el alto porcentaje de vulnerabilidad, el daño se clasifica como severo. | | |

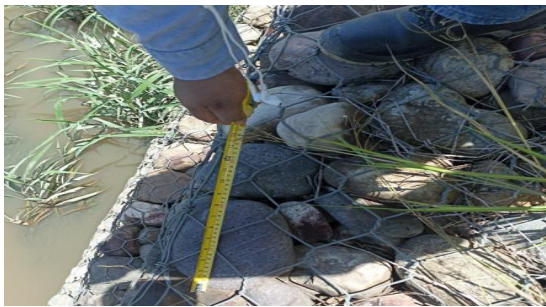
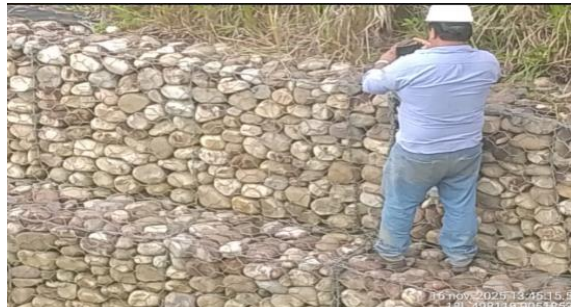
| Nivel | 1 | 2 | 3 | 4 | 5 |
|---|---|---|---|---|---|
| <b>Nivel 01- Vulnerabilidad muy baja</b><br>La vulnerabilidad física de muy buena lo que representa el 0%<br>De un total de 40 m no se evidenció fallas en la condición estructural y estabilidad del muro de gavión. | | | <b>Nivel 01- Vulnerabilidad muy baja</b><br>el tramo presenta <b>0 % de vulnerabilidad ambiental.</b><br>Presenta vegetación, pero con baja densidad en la parte superior del muro de gavión, sin llegar a cubrirlo en su totalidad. De la longitud total de 50 metros, Sin embargo, esta cobertura es mínima y no representa una afectación relevante; | | |

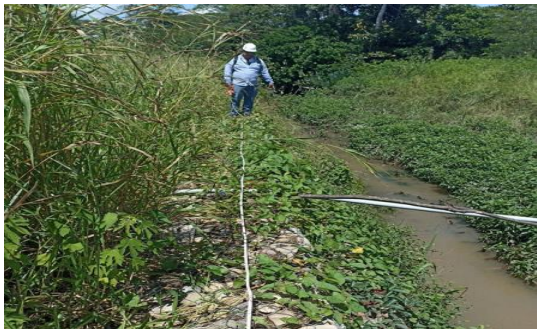
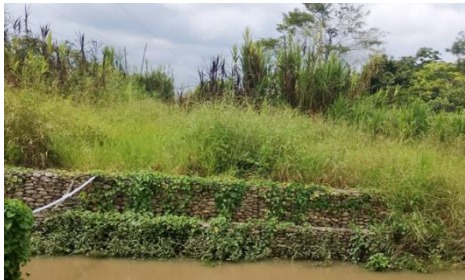
| <b><u>Nivel 04- Vulnerabilidad alta</u></b><br>La integridad estructural podría verse afectada por la presencia de vegetación invasiva. De los 40 metros evaluados, se verificó que 28 metros presentan cobertura vegetal, <b>equivalente al 70 % del tramo evaluado</b> | <b><u>Nivel 04- Vulnerabilidad alta</u></b><br>Posee una longitud total de 40 metros, en la cual se observa presencia de vegetación en toda la sección; sin embargo, la mayor densidad vegetal se concentra en un tramo aproximado de 28 metros, <b>lo que representa el 70 % de afectación del tramo evaluado.</b> |

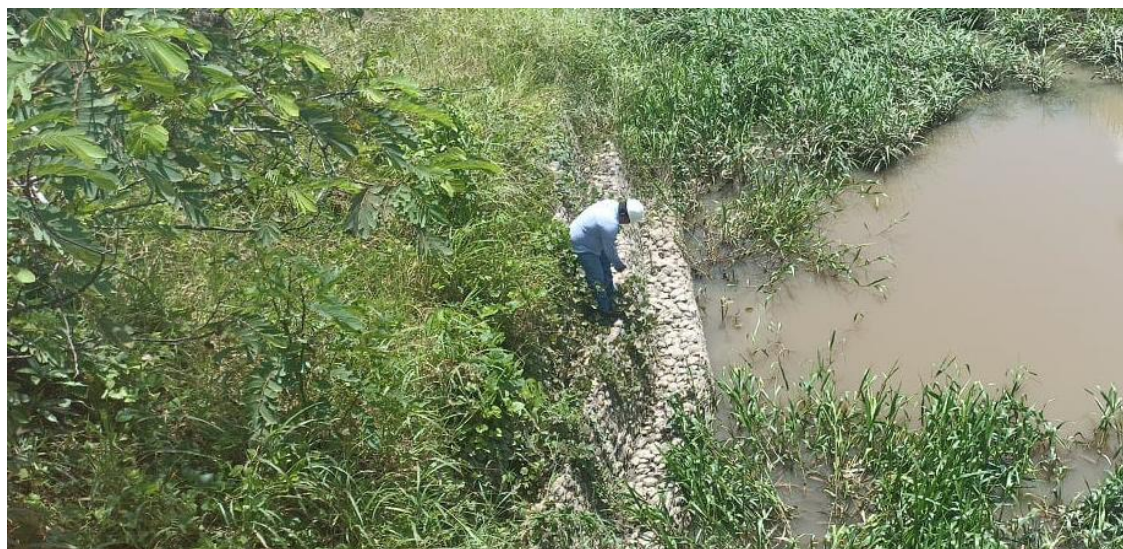
Imagen 06: Vista general del tramo 02, sección 4 de 120 a 160 m.

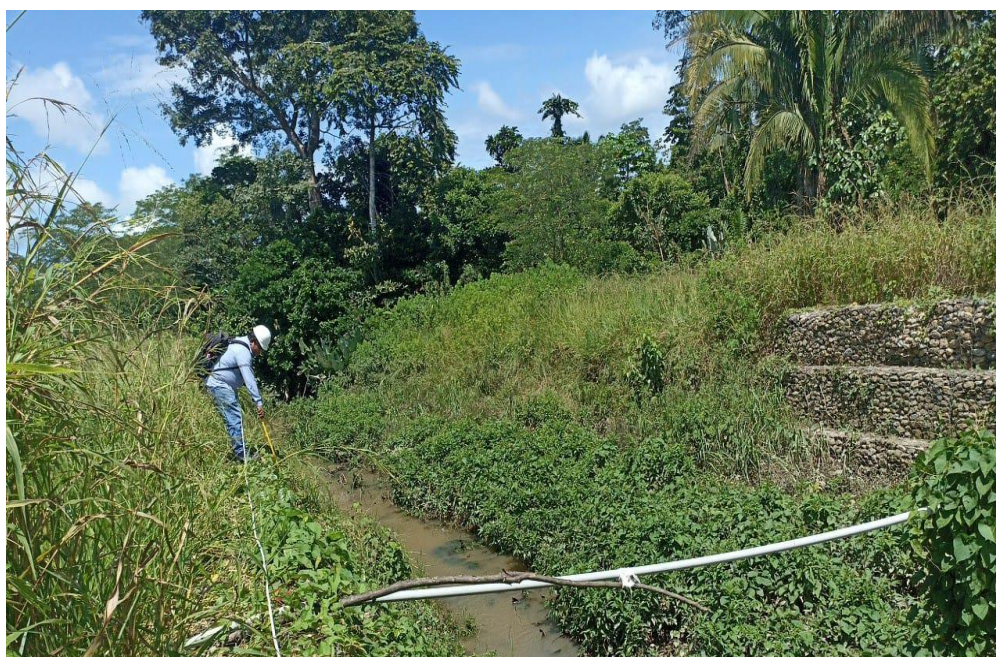
Imagen 18: realizando mediciones tramo 04, sección 10 - de 380 a 420 m.
