**IDENTIFICACIÓN Y EVALUACIÓN DE LAS
PATOLOGÍAS DEL MORTERO PARA ALCANZAR EL
ÍNDICE DE INTEGRIDAD ESTRUCTURAL DEL
PAVIMENTO Y ESTADO OPERACIONAL DE LA
SUPERFICIE DE LAS PISTAS DE LA CALLE RECREO,
DISTRITO DE REQUENA PROVINCIA DE REQUENA,
DEPARTAMENTO LORETO**

**TESIS PARA OPTAR EL TITULO PROFESIONAL DE
INGENIERO CIVIL**

SÁNCHEZ ACOSTA, DANIEL

2018

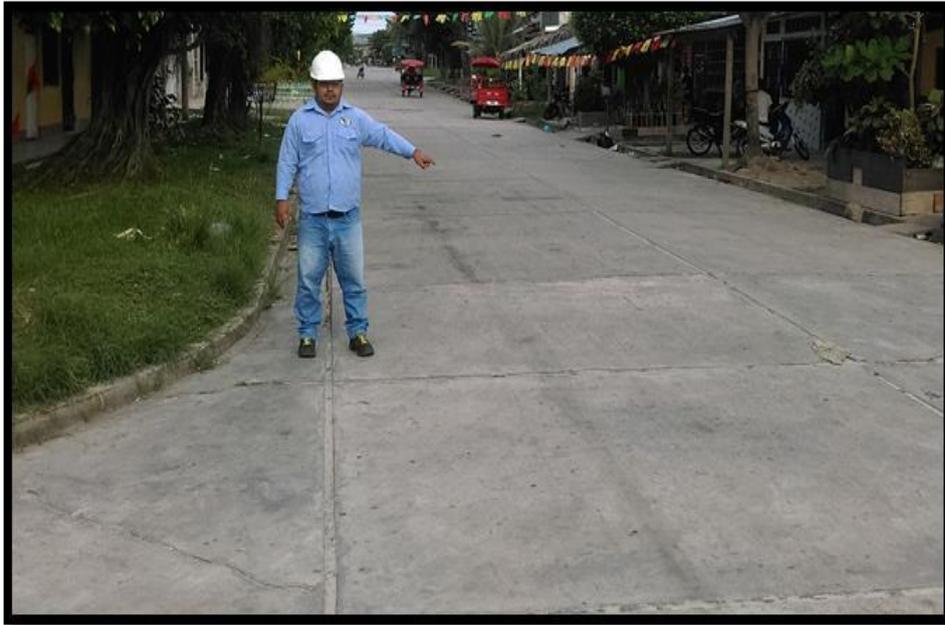
Figura 95 Calle Recreo cuadra 1, se observa daño del sello de la junta media

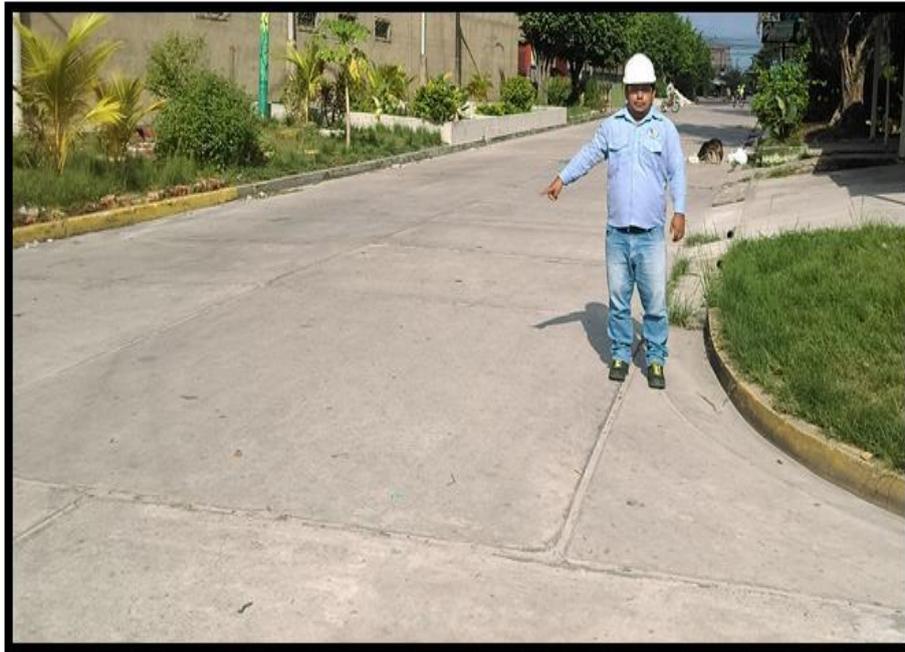
Figura 101 Calle Recreo cuadra 2, se observa daño del sello de la junta media

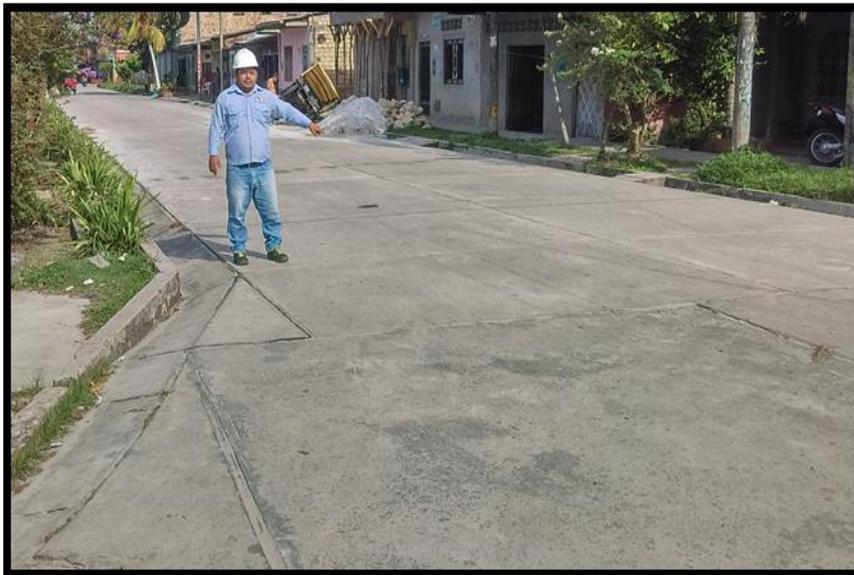
Figura 106 Calle Recreo cuadra 4, se observa daño desconchamiento

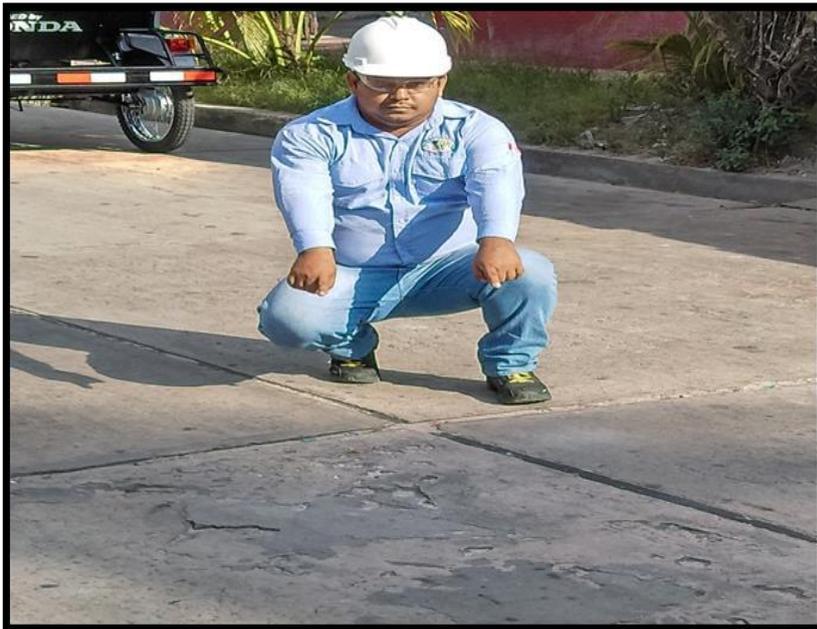
Figura 111 Calle Recreo cuadra 5, se observa descaramiento de esquina
