UNIVERSIDAD CATÓLICA LOS ÁNGELES  
CHIMBOTE

**DETERMINACIÓN Y EVALUACIÓN DE LAS PATOLOGÍAS DEL  
MORTERO PARA OBTENER EL ÍNDICE DE INTEGRIDAD  
ESTRUCTURAL Y LA CONDICIÓN DE LA SUPERFICIE DE LAS  
PISTAS DEL JIRON SARGENTO LORES; CUADRAS 11, 12, 13,  
14, 15 Y 16. DISTRITO DE QUITOS, PROVINCIA DE MAYNAS,  
REGION LORETO, SETIEMBRE – 2017.**

**TESIS PARA OPTAR EL TÍTULO PROFESIONAL  
DE INGENIERO CIVIL**

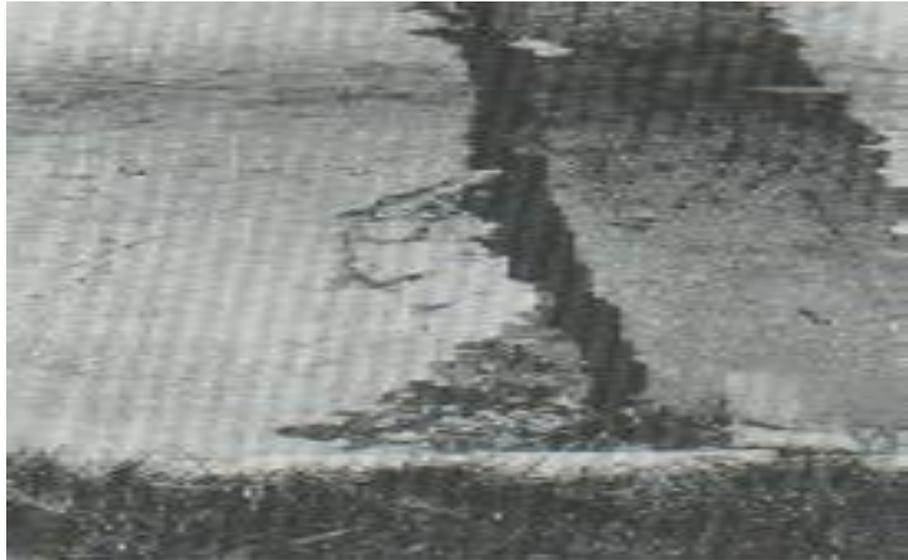
**Figura N° 13: Blowup - Buckling de baja severidad**

**H**= Parcheo profundo, reemplazo de la losa.

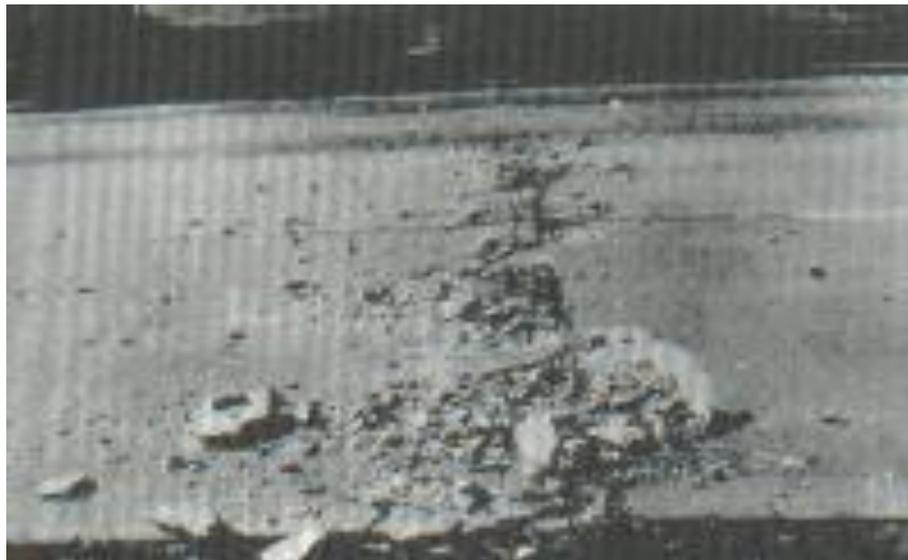
**Figura N° 14: Blowup – Buckling de baja severidad.**

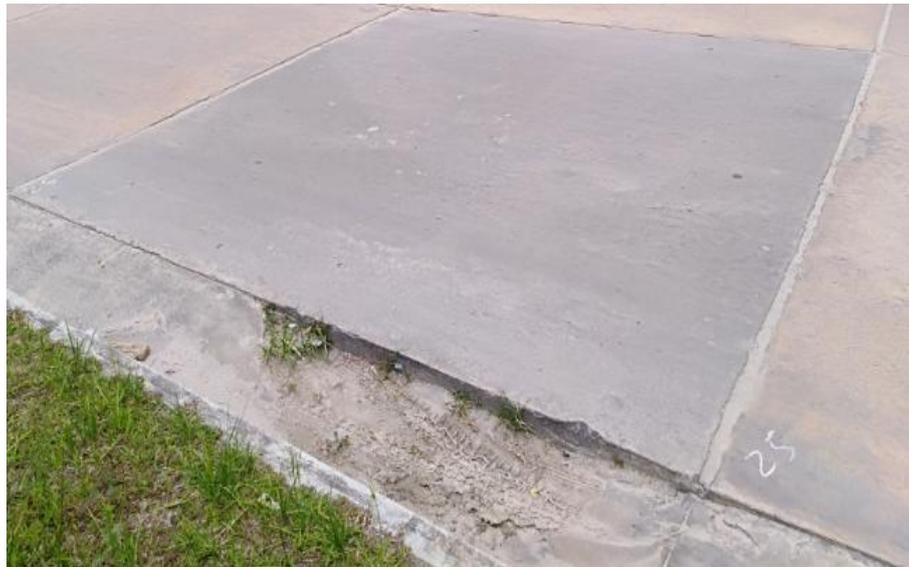
**Figura N° 15: Blowup – Buckling de alta severidad.**

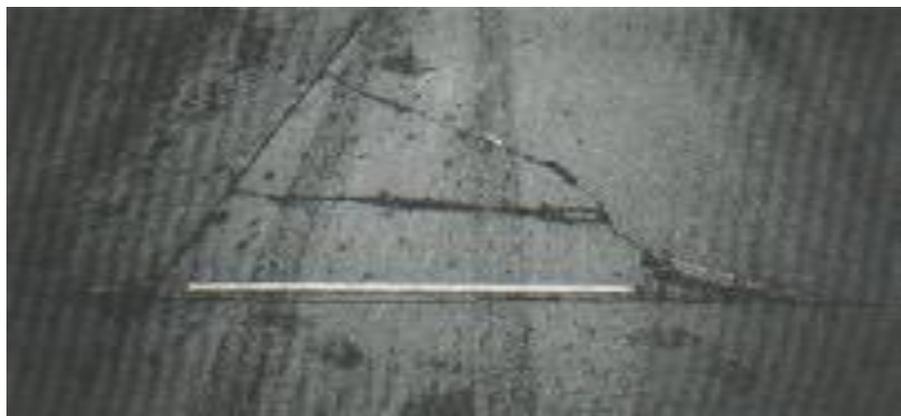
**Figura N° 17: Grieta de Esquina de severidad media.**

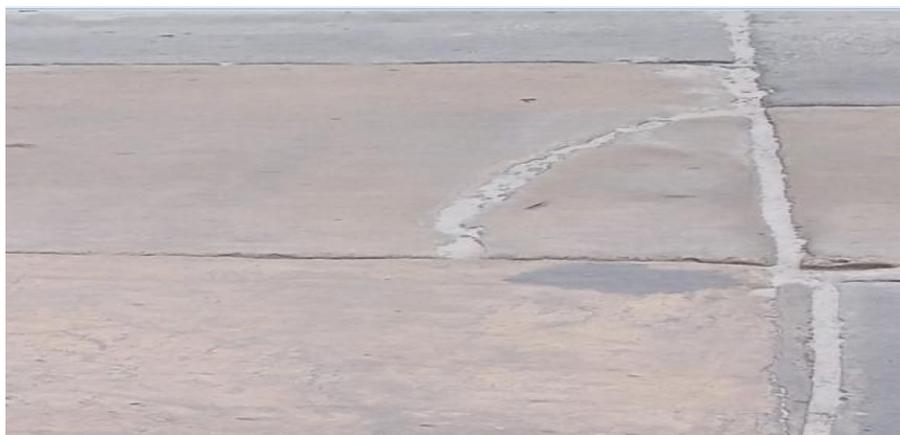
**Figura N° 18: Grieta de Esquina de alta severidad.**

**H**= Parcheo profundo.

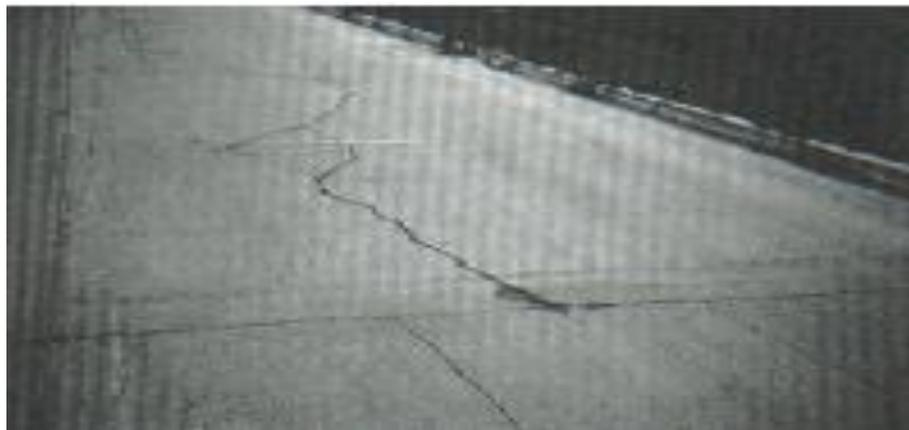
**Figura N° 20: Losa Dividida de severidad media.**

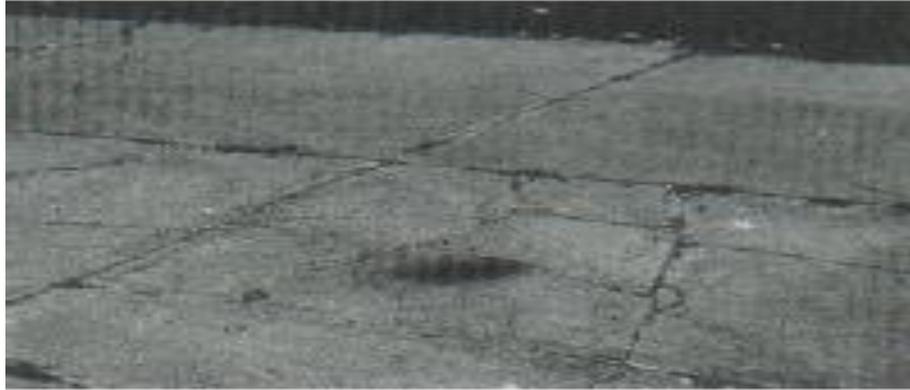
**Figura N° 21 Losa Dividida de severidad media**

**H=** Reemplazo de la losa

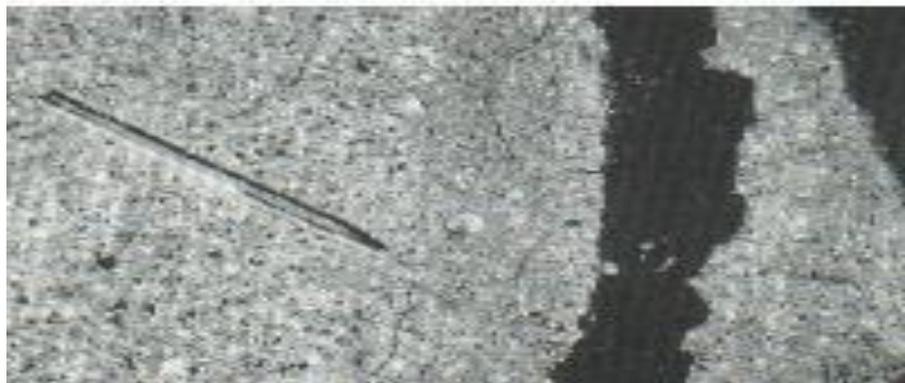
**Figura N° 22: Grieta de Durabilidad “D” de baja severidad.**

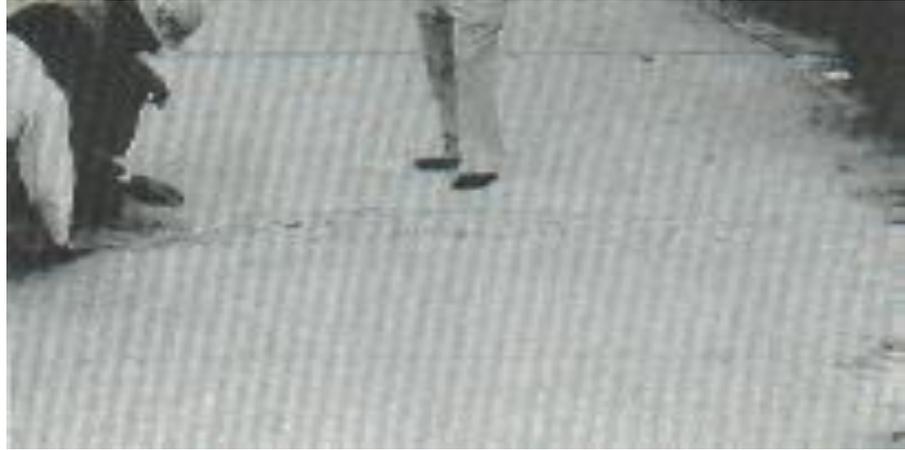
**Figura N°23: Grieta de Durabilidad “D” de severidad media.**

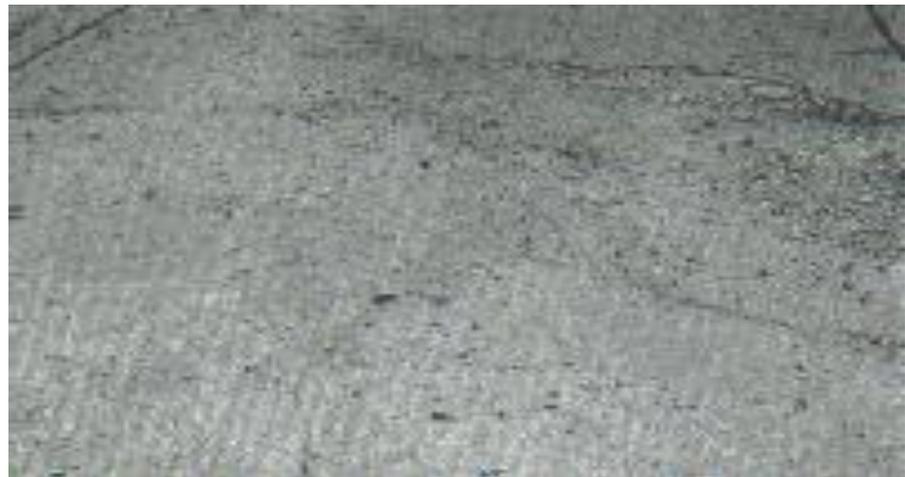
**Figura N° 24: Grieta de Durabilidad “D” de alta severidad.**

**H=** Parcheo profundo, reconstrucción de juntas, reemplazo de la losa.

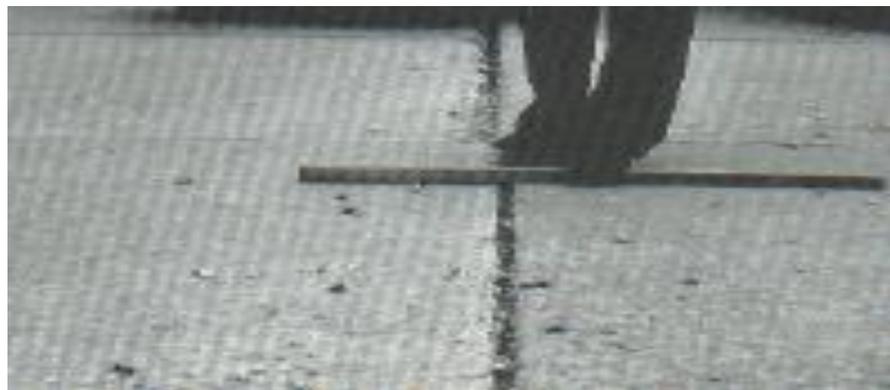
**Figura N° 24:** Escala de baja severidad.

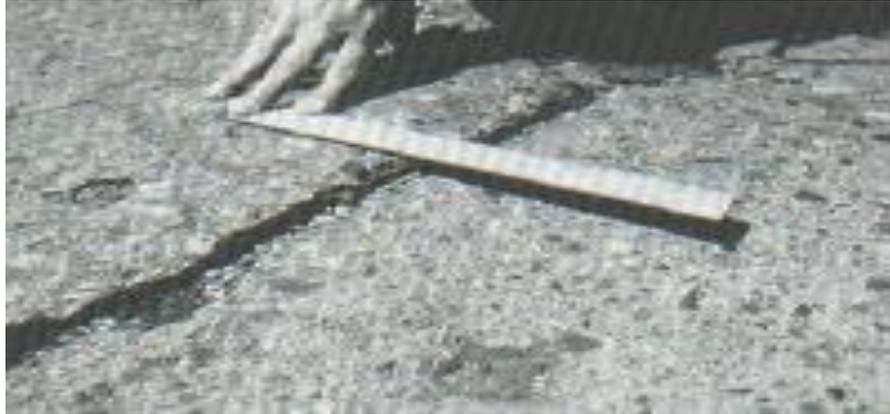
**Figura N° 25:** Escala de severidad media.

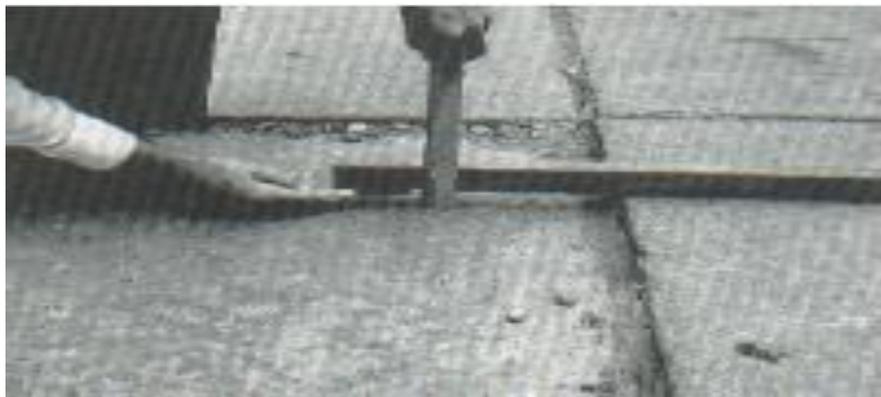
**Figura N° 26: Escala de alta severidad.**

**H=** Fresado.

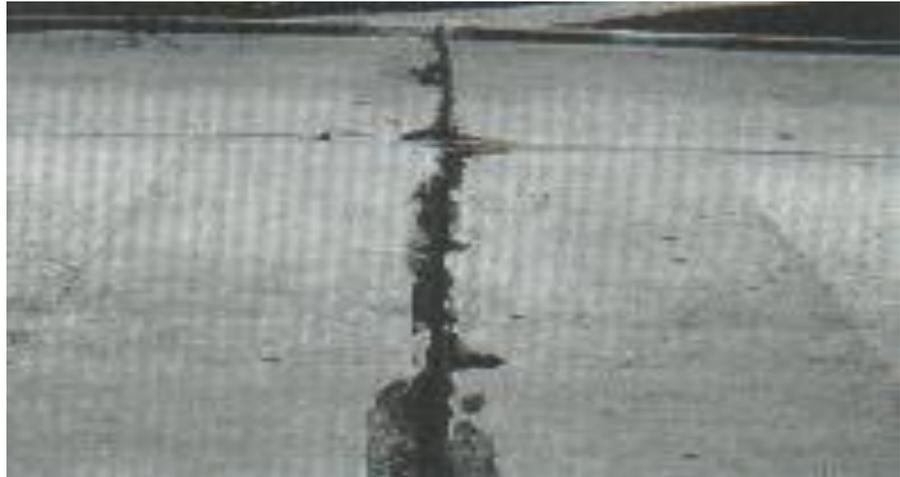
**Figura N° 27: Daño del sello de junta de baja severidad.**

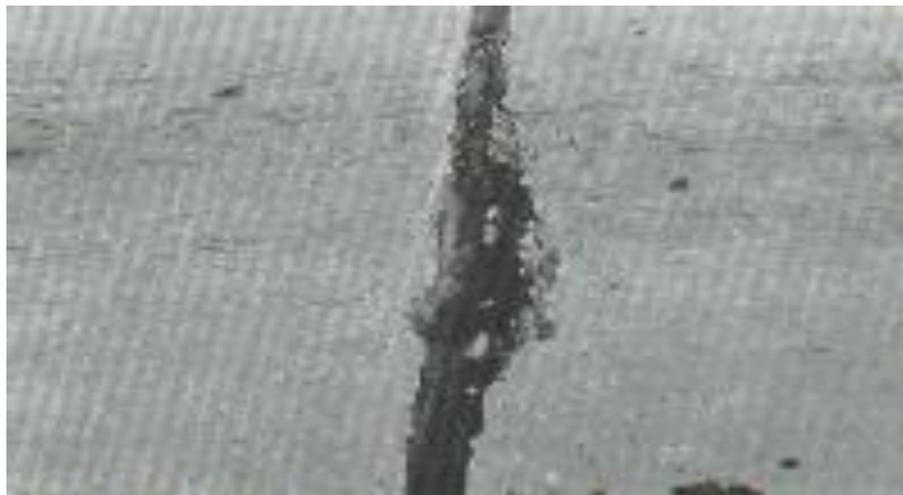
**Figura N° 28: Daño del sello de juntas de severidad media.**

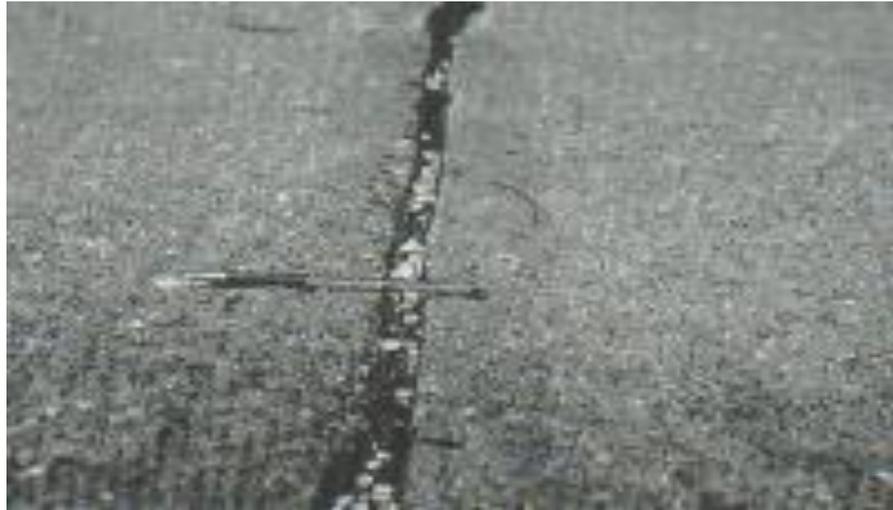
**Figura N° 29: Daño del sello de juntas de alta severidad.**

**H=** Resellado de juntas.

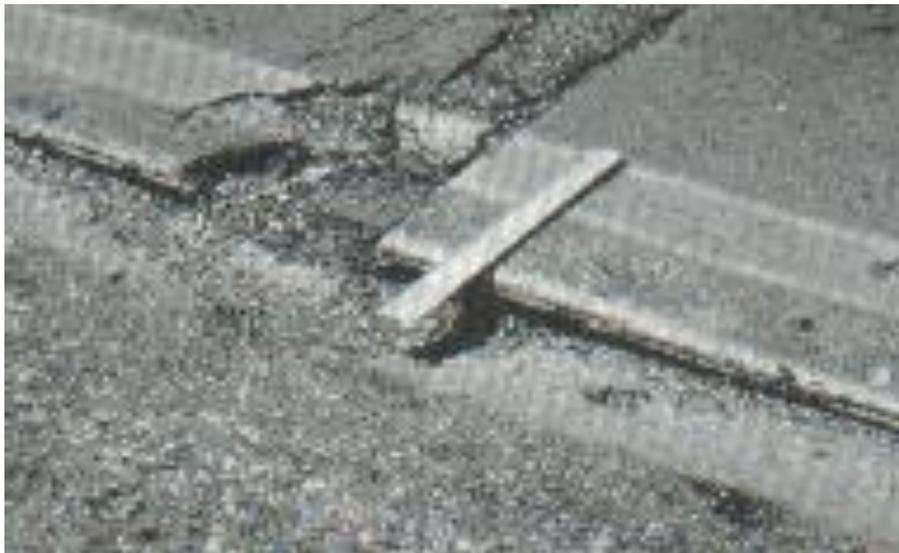
**Figura N° 30: Desnivel carril – berma de baja severidad.**

**L; M; H:** Renivelación y llenado de bermas para coincidir con el nivel del carril.

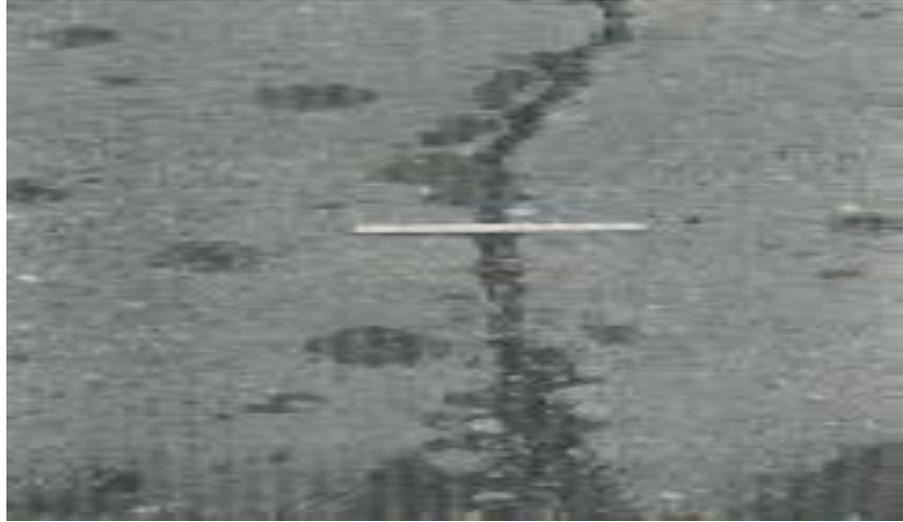
**Figura N° 34: Grieta lineales de severidad media en una losa de concreto reforzado**

**M=** Sellado de grietas.

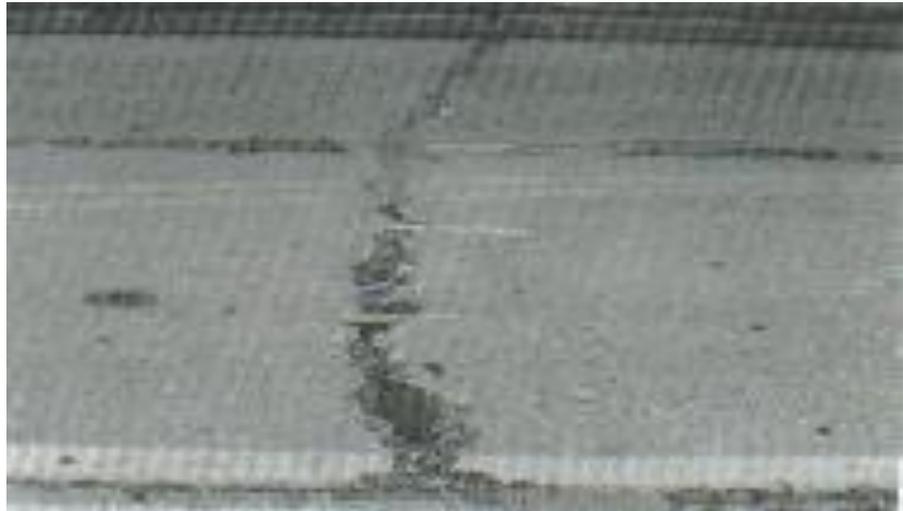
**Figura N° 35: Grietas lineales de alta severidad en una losa de concreto simple.**

**H=** Sellado de grietas. Parcheo profundo. Reemplazo de la losa.

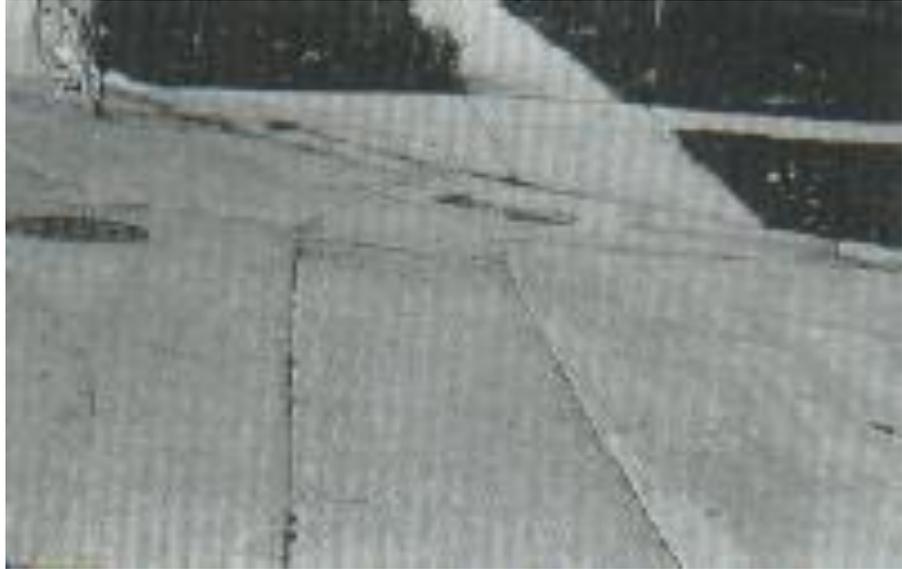
**L=** El parche está funcionando bien, con poco o ningún daño.

**Figura N° 36: Parche grande y acometidas de servicios públicos de baja severidad.**

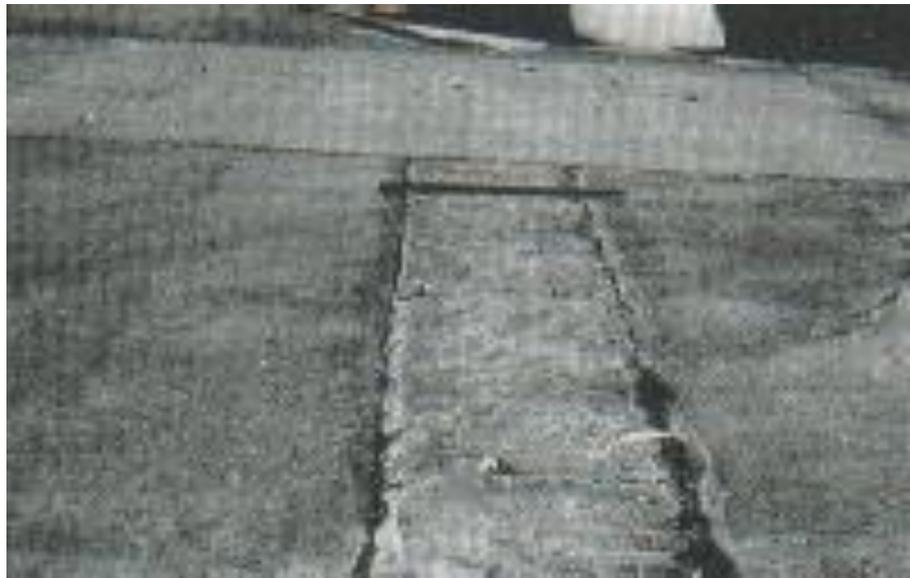
**M=** El parche esta moderadamente deteriorado o moderadamente descascarado en sus bordes. Y el material del parche puede ser retirado con esfuerzo considerable.

**Figura N° 37: Parche grande y acometidas de servicios públicos de severidad media.**

**M=** Sellado de grietas. Reemplazo del parche.

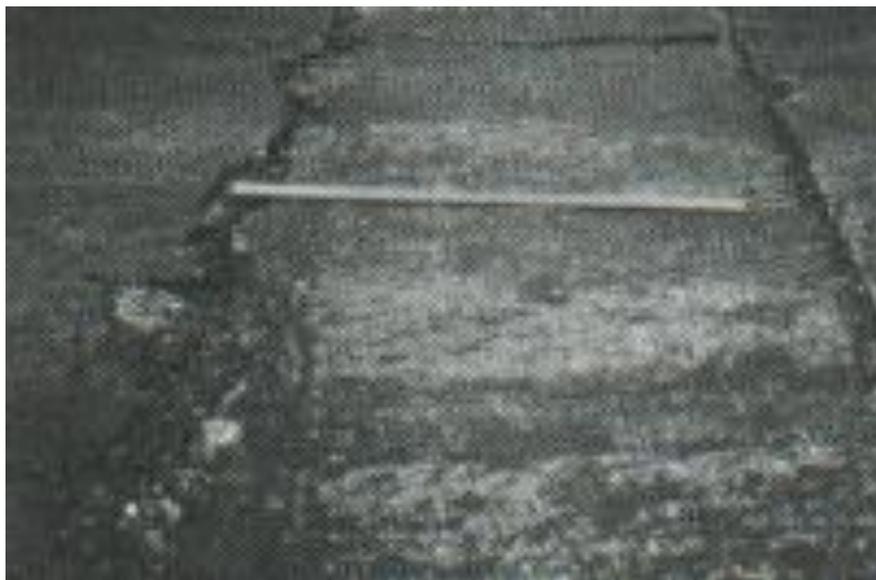
**H=** El parche está muy dañado. El estado de deterioro exige reemplazo.

**Figura N° 38: Parche grande y acometidas de servicios públicos de alta severidad.**

**H=** Reemplazo del parche.

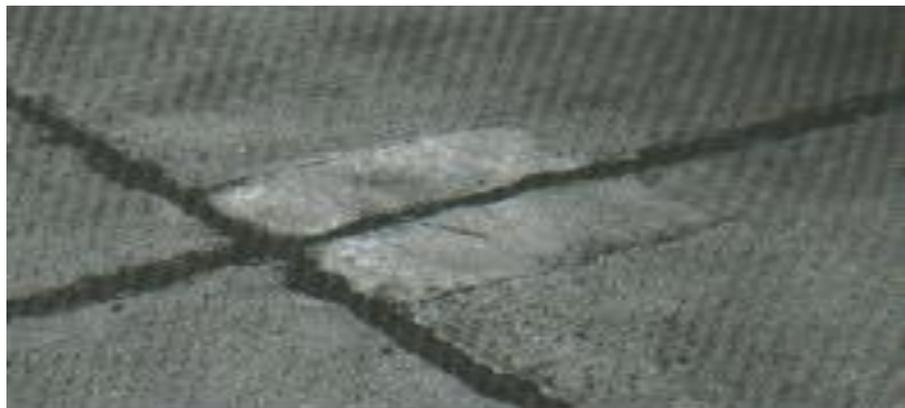
**L=** El parche está funcionando bien, con poco o ningún daño.

**Figura N° 39: Parche pequeño de baja severidad.**

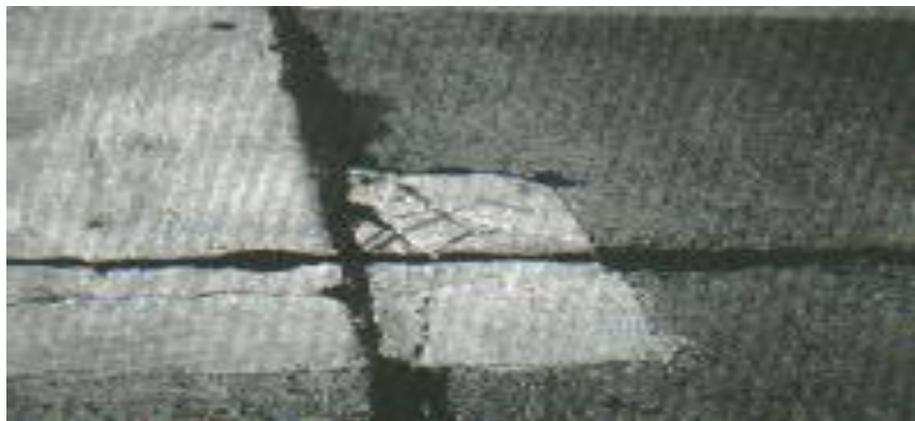
**M=** El parche está moderadamente deteriorado, el material del parche puede ser retirado con considerable esfuerzo.

**Figura N° 40: Parche pequeño de severidad media.**

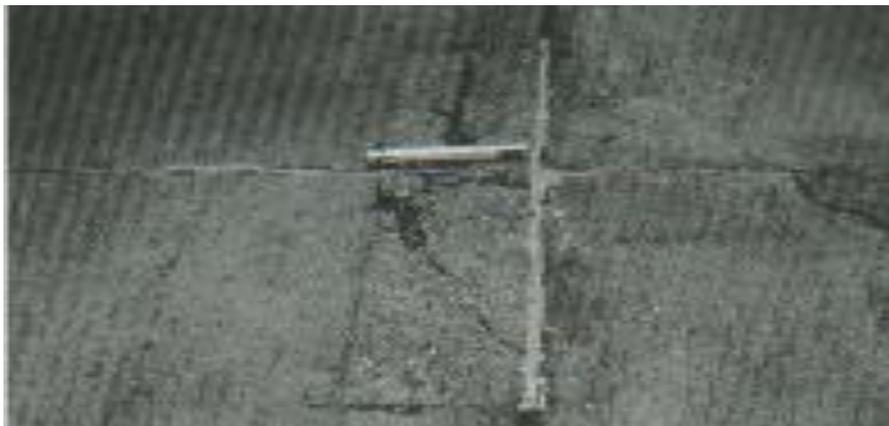
**H=** El parche está muy deteriorado. La extensión del daño exige reemplazo.

**Figura N° 41: Parche pequeño de alta severidad.**

**H=** Reemplazo del parche.

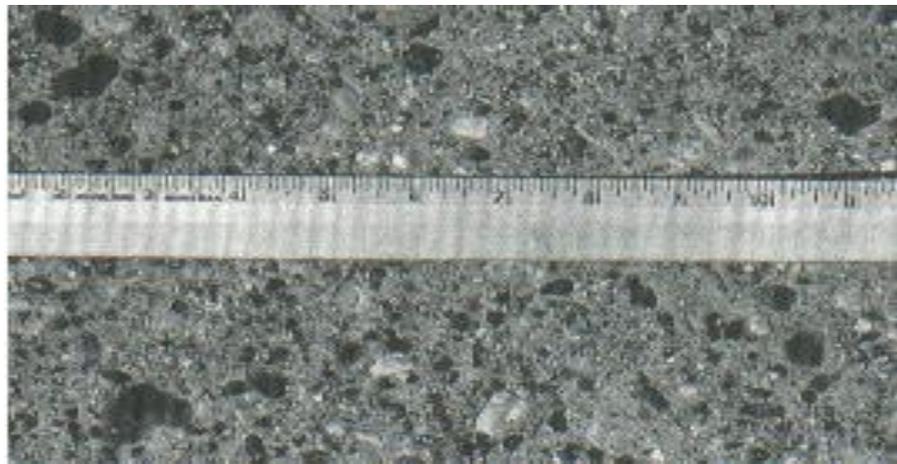
**k) Pulimiento de agregados <sup>(18)</sup>:** La causa del daño se da, por las aplicaciones repetidas de las cargas del tránsito. Cuando los agregados en la superficie se vuelven suaves al tacto, se reduce considerablemente la adherencia con las llantas.

**Figura N° 42: Pulimientos de agregados.**

**L; M y H** = Renurado de la superficie, sobre carpeta.

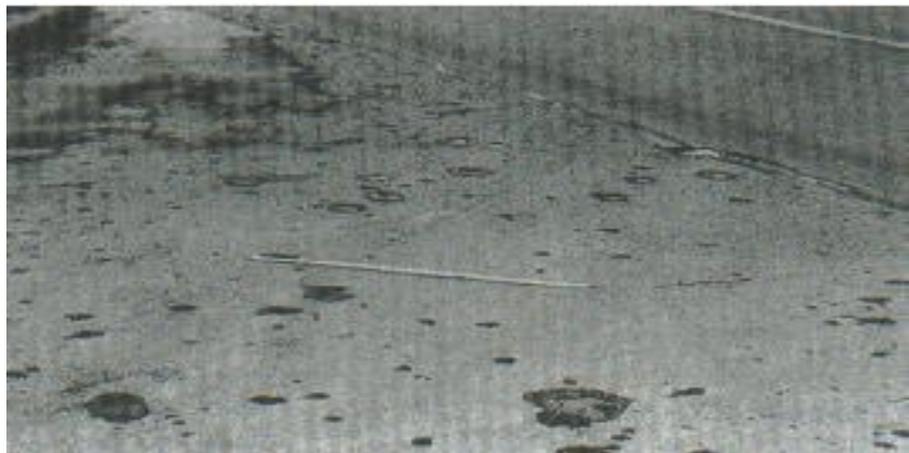
**l) Popouts <sup>(18)</sup>:** Un popout es un pequeño pedazo de pavimento, que se desprende de la superficie del mismo. Puede deberse a partículas blandas o fragmentos de madera rotos y desgastados por el tránsito. Varían en tamaño con diámetros entre los 25.0 mm y 102.0 mm el espesor de 13.0 mm a 51.0 mm.

**Figura N° 43: Popout en una losa.**

**L; M y H =** No se hace nada.

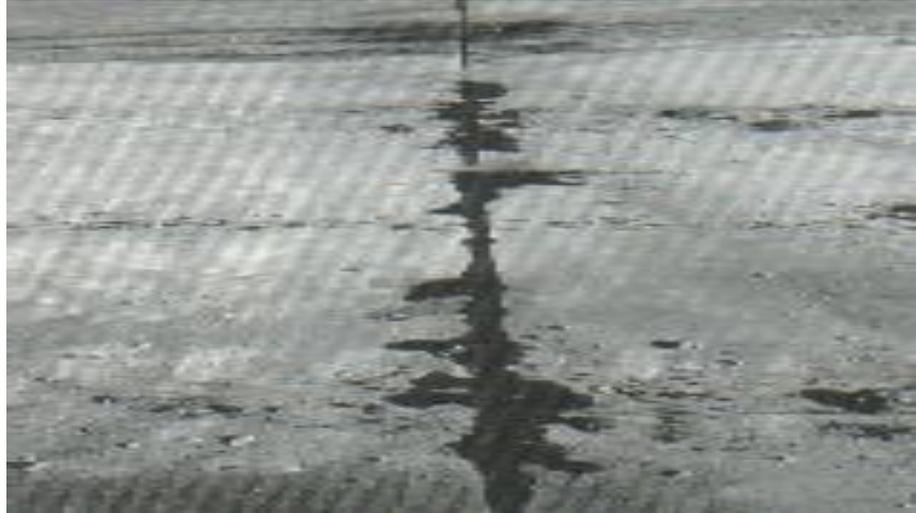
**L I) Bombeo <sup>(18)</sup>:** Es la expulsión del material de la fundación de la losa a través de las juntas o grietas. Que mayormente se origina por la deflexión de la losa, debido a las cargas que estas reciben, cuando una carga pasa sobre la junta entre las losas, el agua es primero forzado bajo la losa delantera y luego hacia atrás bajo la losa trasera.

**Figura N° 44: Bombeo en una junta.**

**L; M y H:** Sellado de juntas y grietas, restauración de la transferencia de cargas.

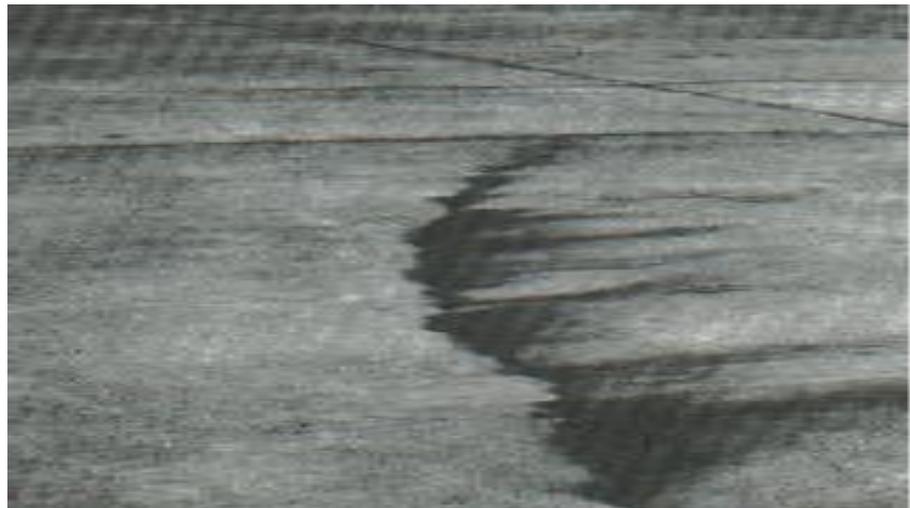
**Figura N° 45: Bombeo en una grieta**

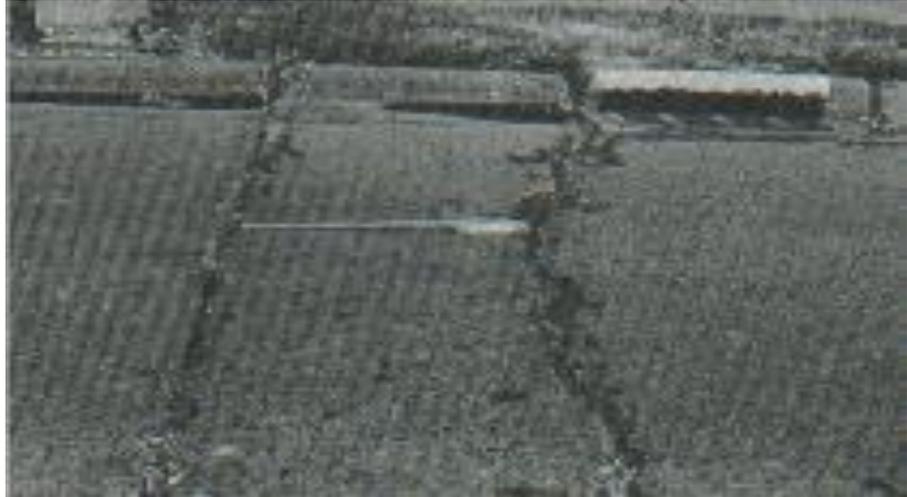
Este daño se origina por la repetición de cargas pesadas, el espesor inadecuado de la losa, la pérdida de soporte de la fundación o una deficiencia localizada de construcción del concreto (**por ejemplo, hormigueros**).

**Figura N° 46:** Punzonamiento de baja severidad.

**L**= No se hace nada, sellado de grietas.

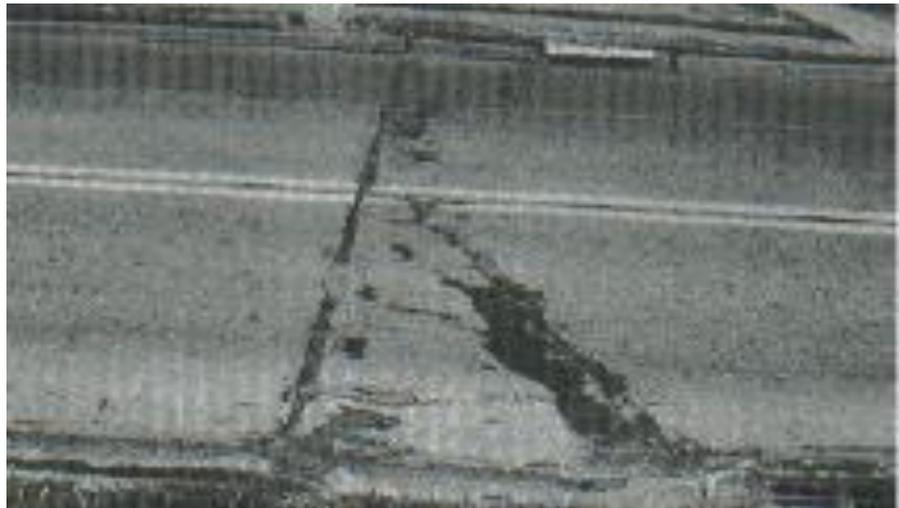
**Figura N° 47: Punzonamiento de severidad media.**

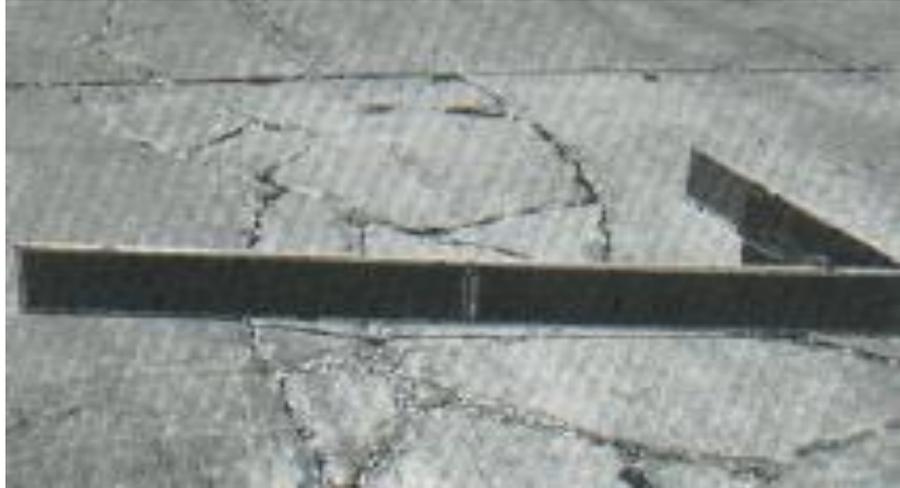
**Figura N° 48: Punzonamiento de alta severidad.**

**H**= Parcheo profundo.

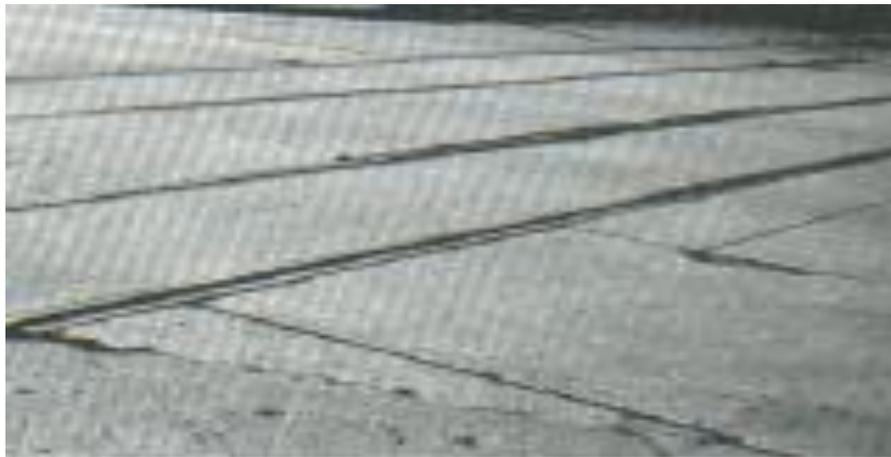
**Figura N° 49: Cruces de vía férrea de baja severidad.**

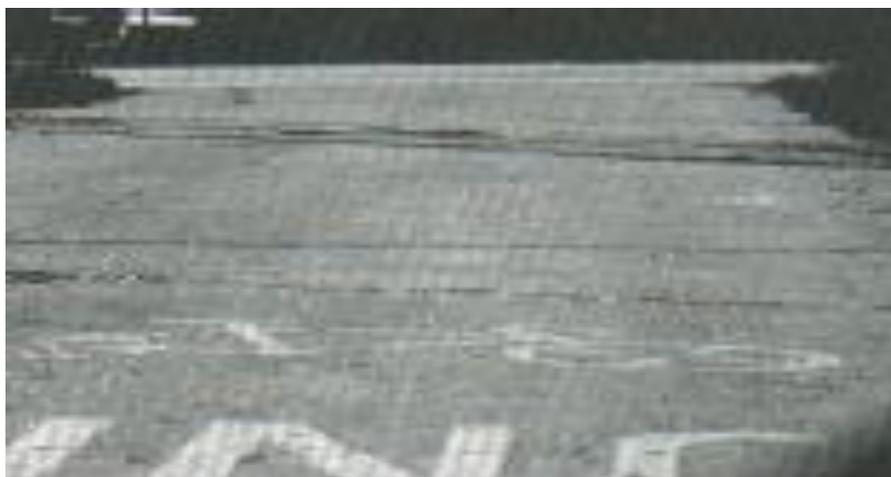
**Figura N° 50: Cruces de vía férrea de severidad media.**

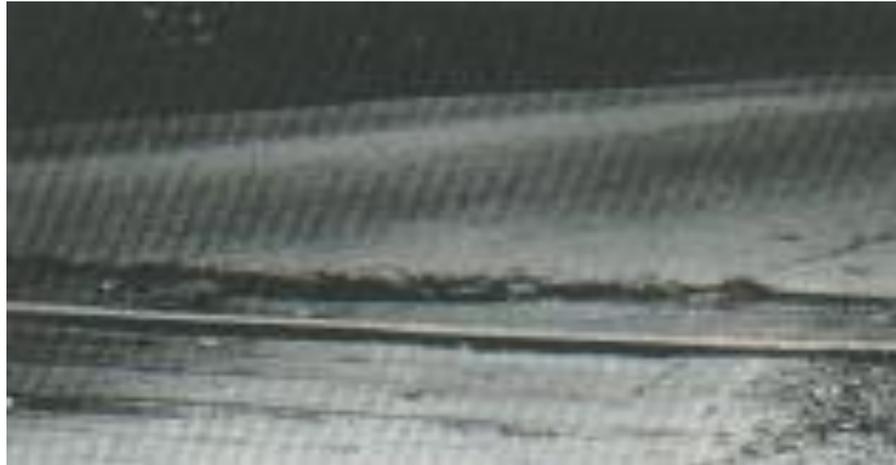
**Figura N° 51: Cruces de vía férrea de alta severidad.**

**H=** Parcheo parcial de la aproximación. Reconstrucción del cruce.

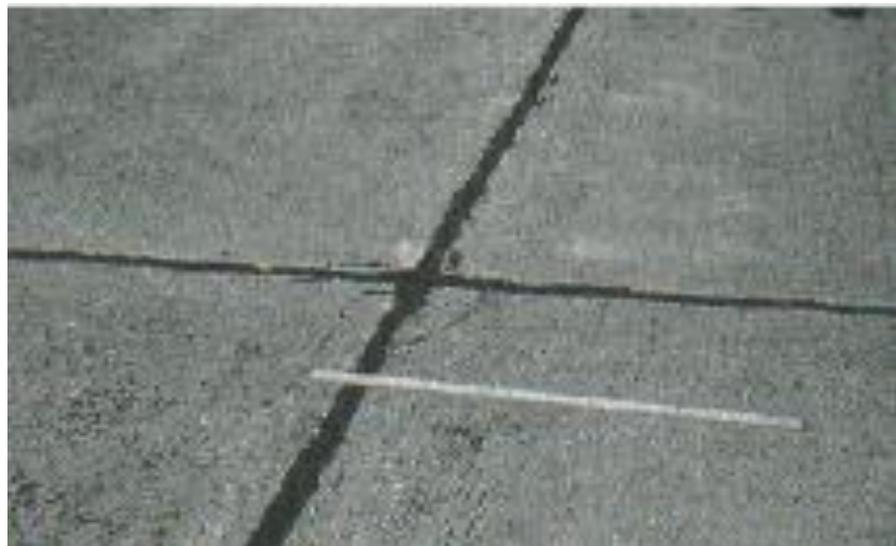
**Figura N° 56: Descascaramiento de esquina de baja severidad.**

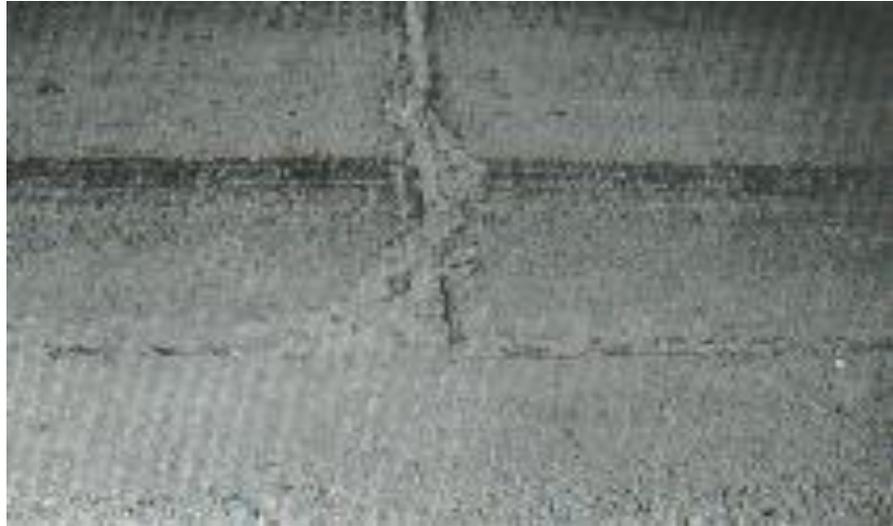
**Figura N° 57: Descascaramiento de esquina de severidad media.**

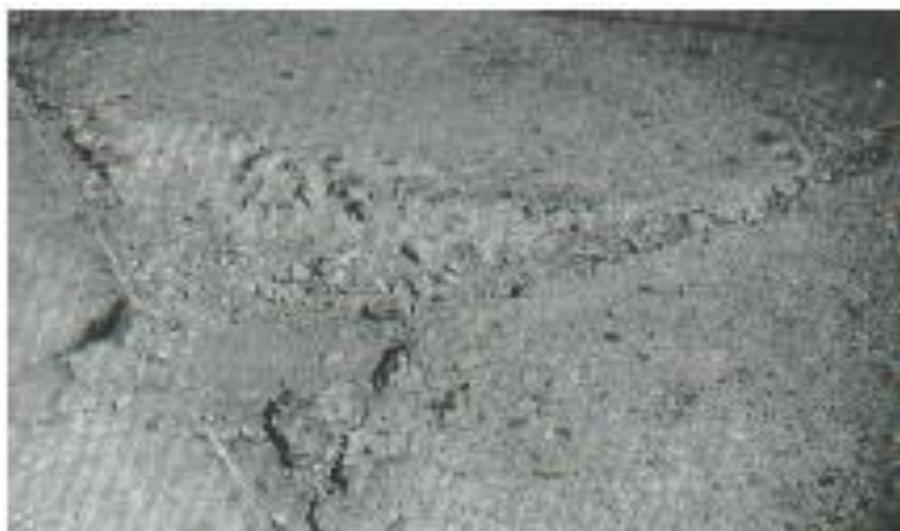
**Figura N° 58: Descascaramiento de esquina de alta severidad.**

**H=** Parcheo parcial.

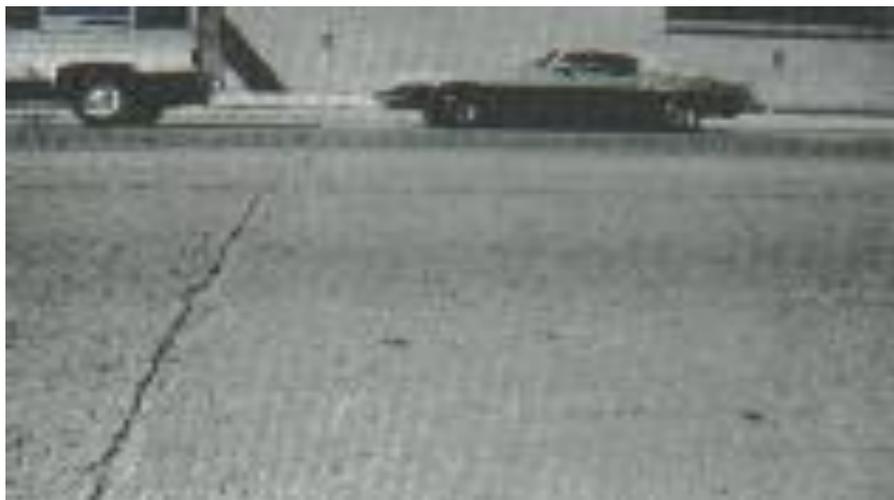
**Figura N° 59: Descascaramiento de juntas de baja severidad.**

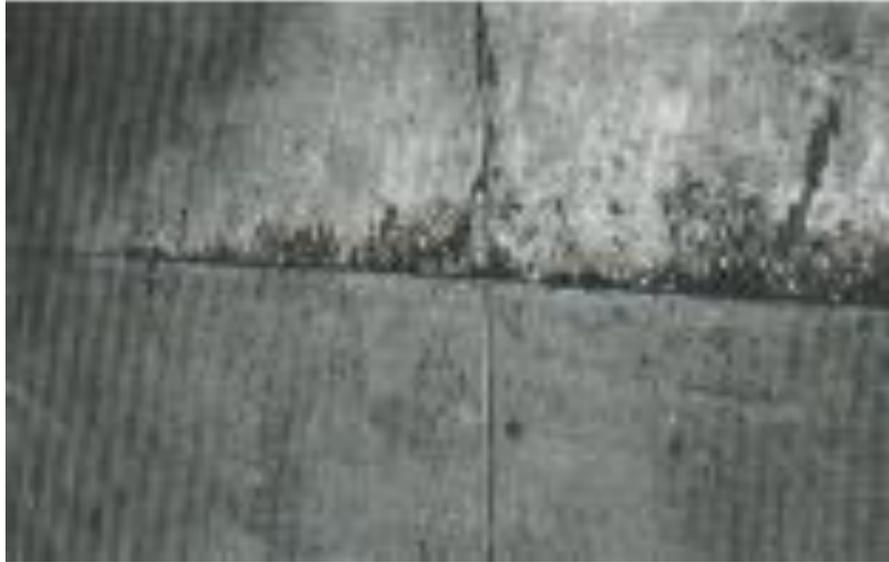
**Figura N° 60: Descascaramiento de juntas de severidad media.**

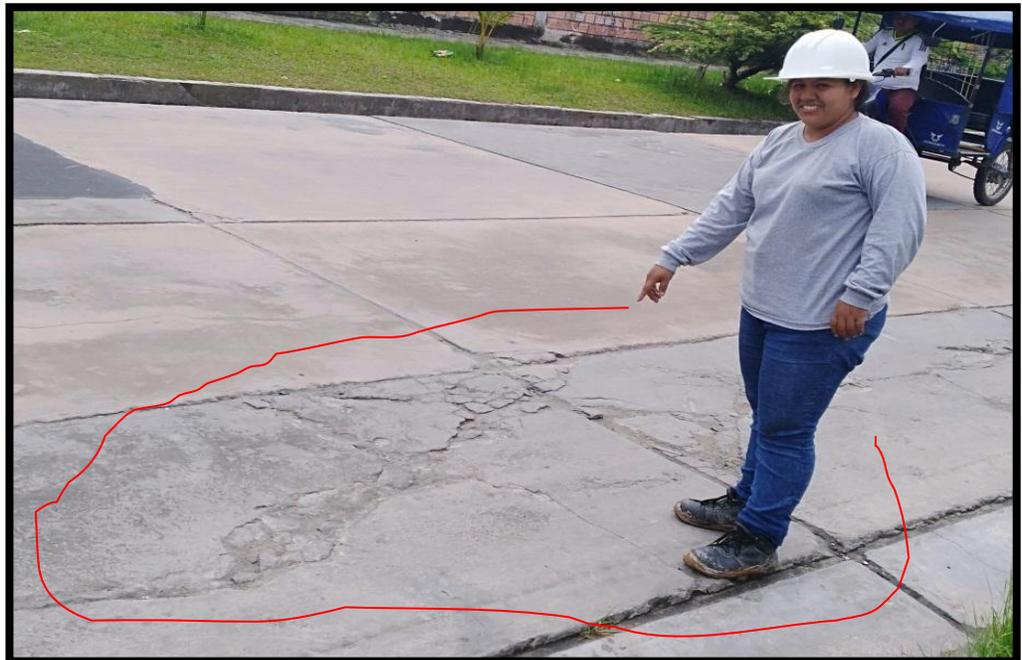
**Figura N° 89: se observa grieta lineal de severidad alta.**

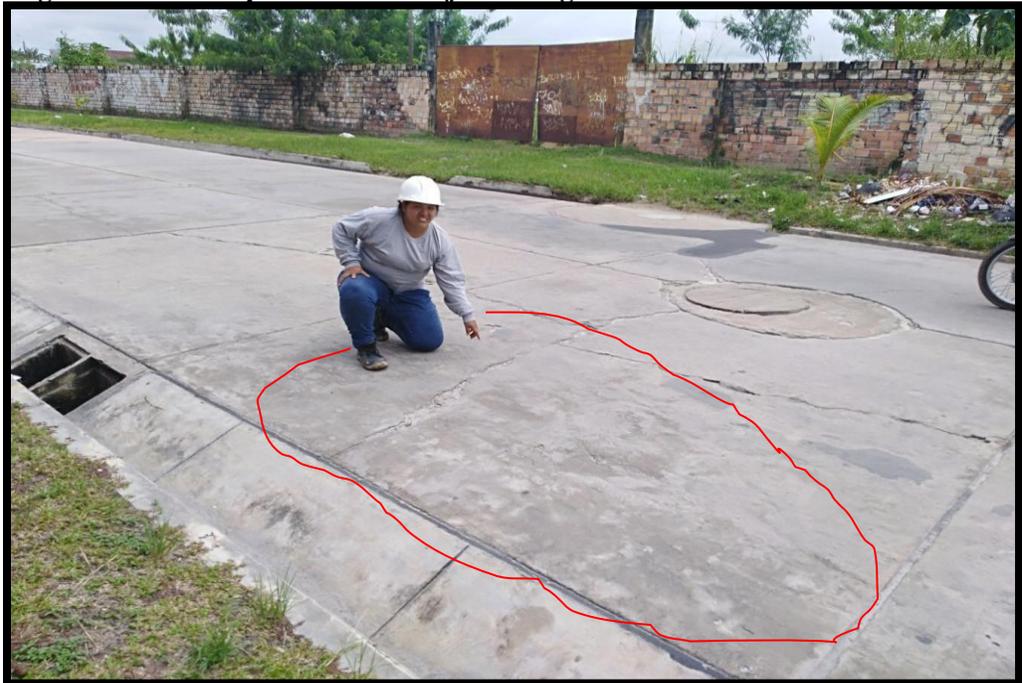
**Figura N° 93: Se observa popouts .**

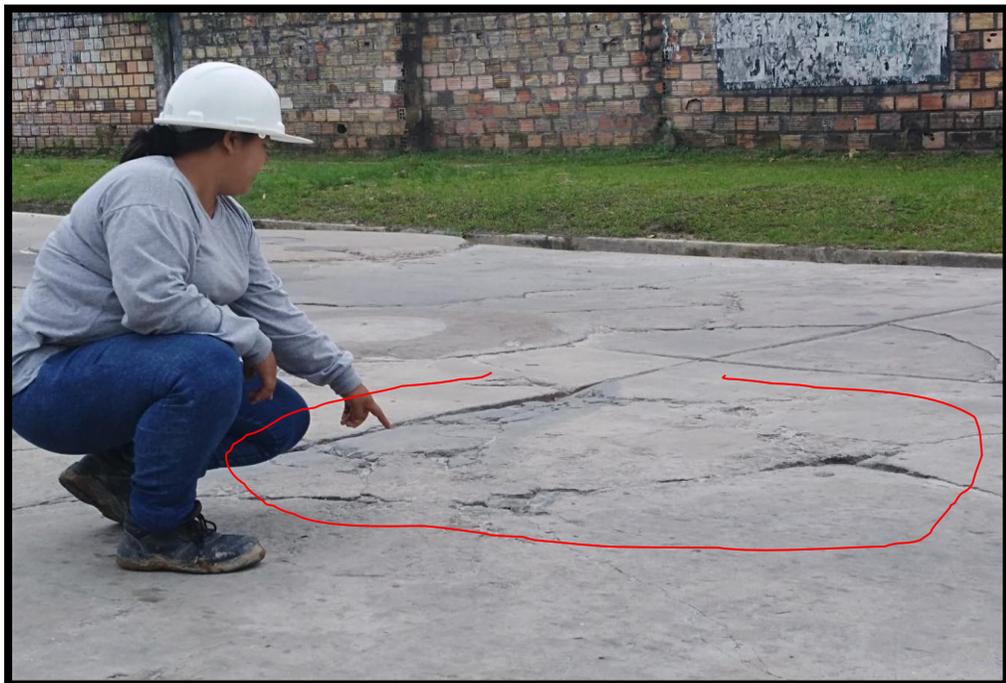
**Figura N° 97: Se observa punzonamiento de severidad alta.**

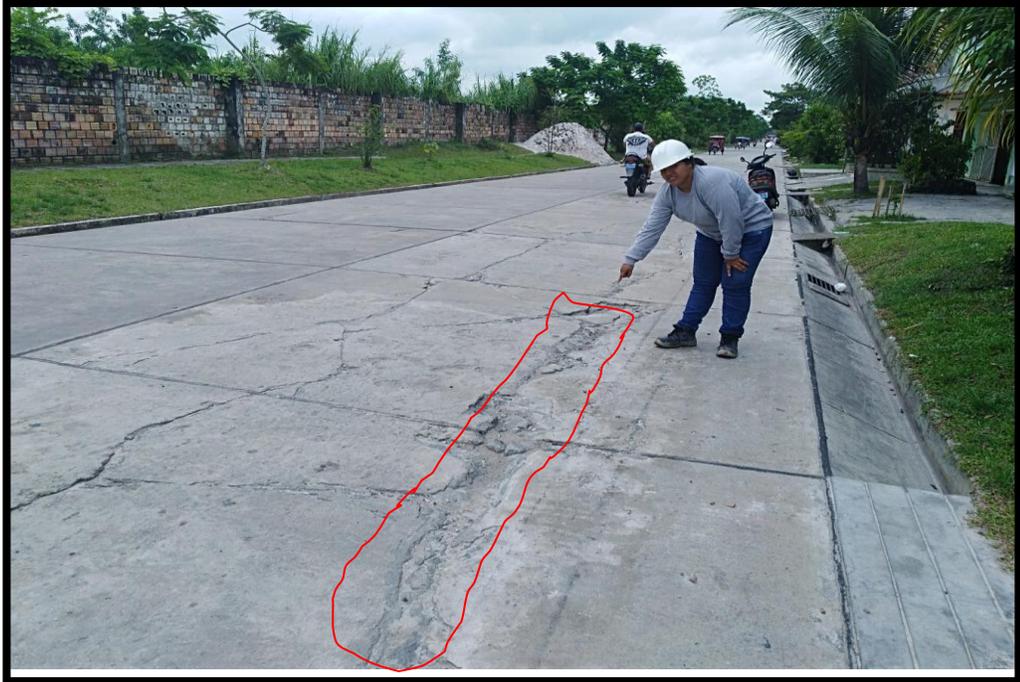
**Figura N° 98: foto de punzonamiento de severidad alta.**

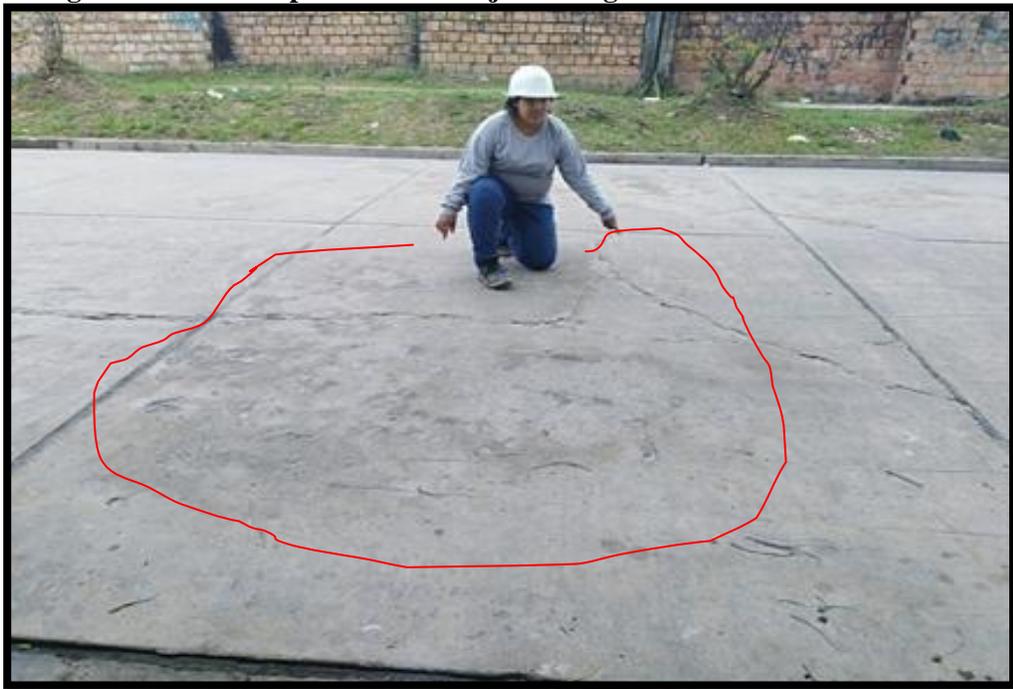
**Figura N° 101: Se observa punzonamiento de severidad media.**

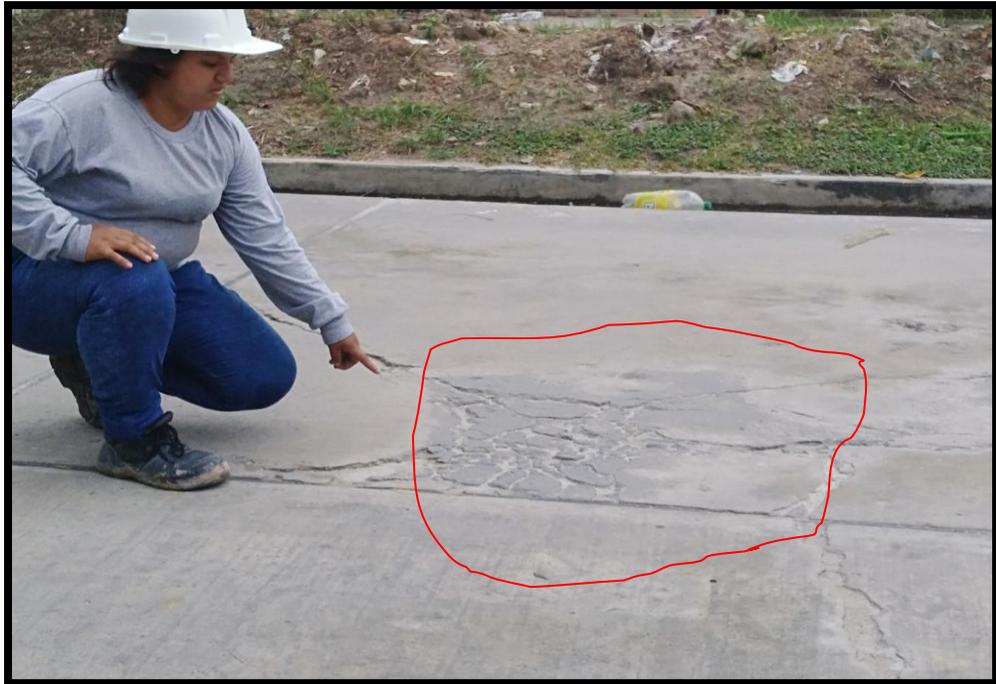
**Figura N° 102: Se observa punzonamiento severidad alta.**
