UNIVERSIDAD CATÓLICA LOS ÁNGELES  
CHIMBOTE

**DETERMINACIÓN Y EVALUACIÓN DE LAS PATOLOGÍAS DEL  
MORTERO PARA OBTENER EL ÍNDICE DE INTEGRIDAD  
ESTRUCTURAL Y LA CONDICIÓN DE LA SUPERFICIE DE LAS  
PISTAS DEL JIRON SARGENTO LORES; CUADRAS 11, 12, 13,  
14, 15 Y 16. DISTRITO DE QUITOS, PROVINCIA DE MAYNAS,  
REGION LORETO, SETIEMBRE – 2017.**

**TESIS PARA OPTAR EL TÍTULO PROFESIONAL  
DE INGENIERO CIVIL**

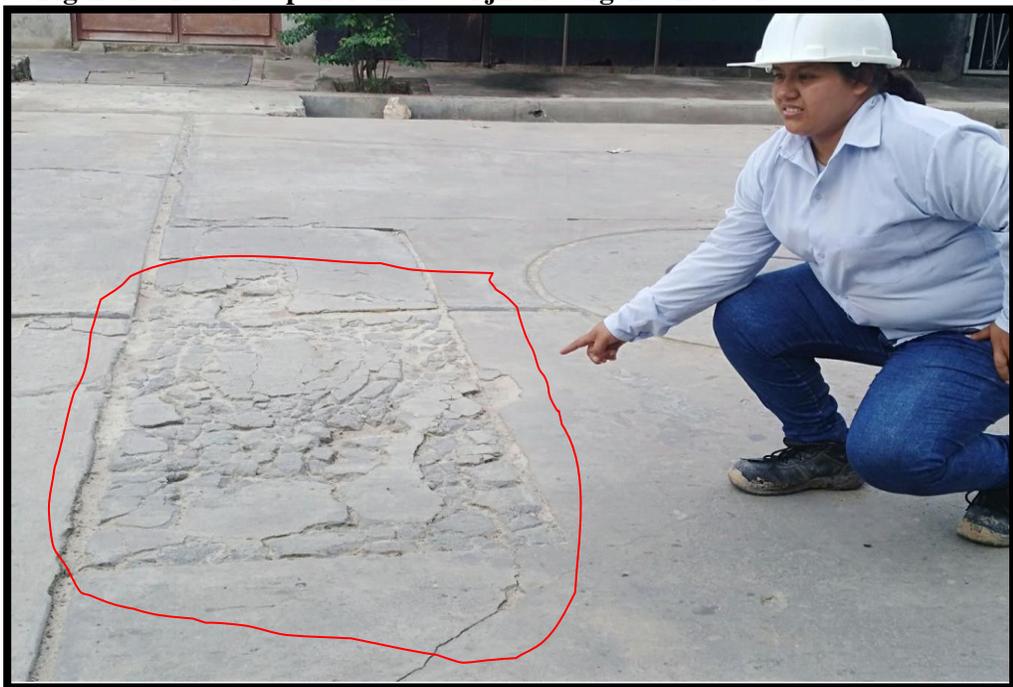
**Figura N° 105: Se observa parcheo pequeño de severidad alta.**

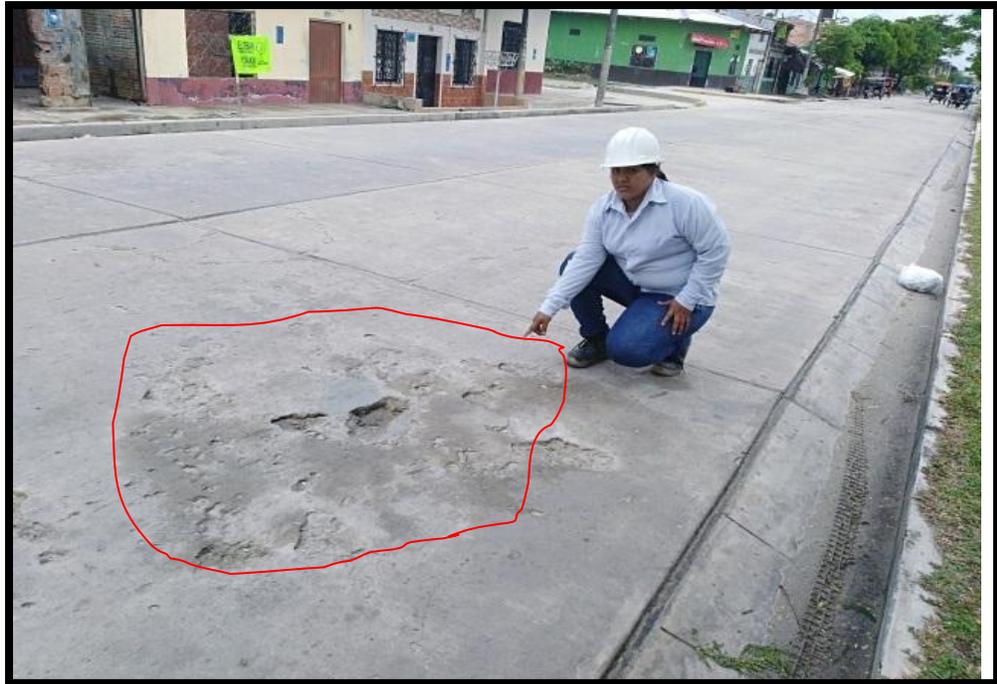
**Figura N° 106: Se observa punzonamiento severidad media**

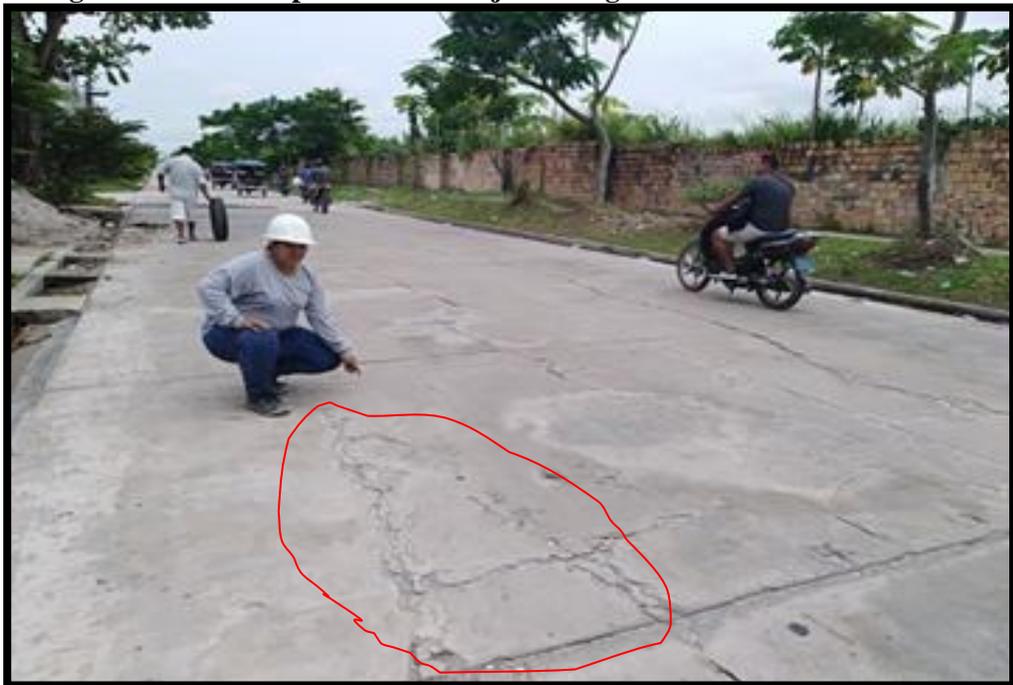
**Figura N° 109: Se observa grietas lineales de severidad media**
