DETERMINACIÓN Y EVALUACIÓN DE LAS PATOLOGÍAS DE LOS MUROS
DE ALBAÑILERÍA CONFINADA DEL INSTITUTO DE EDUCACIÓN
SUPERIOR TECNOLÓGICO VICENTE FERRER - TUMPA DEL DISTRITO DE
YUNGAY, PROVINCIA DE YUNGAY, DEPARTAMENTO DE ANCASH – 2017

TESIS PARA OPTAR EL TÍTULO PROFESIONAL
DE INGENIERO CIVIL

BACH. FLORES SANCHEZ CONRADO ELVIS

2017

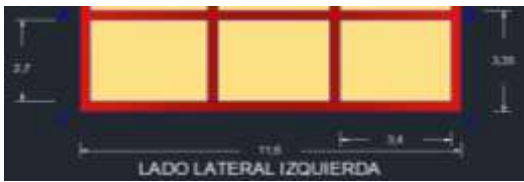
3	Severo	3.0-4.0	Exceso de humedad con cristalización de sales severas (mayor al 20%)		Área afectada del revoque del elemento mayor del 50%				
PATOLOGÍA		1. Fisura	2. Eflorescencia	3. Descascaramiento					
EVALUACIÓN EXTERIOR DEL INSTITUTO TRAMO: LADO LATERAL IZQUIERDA									
UNIDAD DE MUESTRA N° 01 (A,B,E,F)									
ELEMENTO	ÁREA (m2)	PATOLOGÍA	ABERTURA (mm)	ÁREA AFECTADA (m2)	ÁREA NO AFECTADA (m2)	% DE ÁREA AFECTADA	% DE ÁREA NO AFECTADA	SEVERIDAD	
VIGA	3.06	Descascaramiento		0.165		5.39		Leve	
		Descascaramiento		0.113		3.68		Leve	
			0	0	2.783	0	90.93		
COLUMNA	3.6			0		0			
		Descascaramiento		0.075		2.08		Leve	
		Descascaramiento		0.1125	3.413	3.13	94.79	Leve	
MURO	27.54	Fisura diagonal	0.5	0.00045		0.0016		Leve	
		Fisura diagonal	0.5	0.00025		0.0009		Leve	
		Descascaramiento		0.24	27.299	0.8715	99.13	Leve	
SOBRECI MIENTO	3.99	Descascaramiento		0.4625		11.59		Moderado	
		Descascaramiento		0.225		5.64		Leve

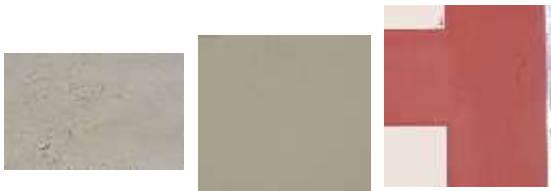
3	Severo	3.0-4.0		Área exceso humedad y cristalización de sales severas (mayor al 20%)		Área afectada del revoque del elemento mayor del 50%			
PATOLOGÍA		1. Fisura		2. Eflorescencia		3. Descascaramiento		FOTOGRAFÍA DE LA MUESTRA N° 02	
EVALUACIÓN EXTERIOR DEL INSTITUTO TRAMO: LADO POSTERIOR UNIDAD DE MUESTRA N° 02 (F,E,H,G)									
ELEMENTO	ÁREA (m2)	PATOLOGÍA	ABERTURA (mm)	ÁREA AFECTADA (m2)	ÁREA NO AFECTADA (m2)	% DE ÁREA AFECTADA	% DE ÁREA NO AFECTADA	SEVERIDAD	
VIGA	4.08	Descascaramiento		0.1	3.830	2.45	93.87	Leve	
		Descascaramiento		0.15		3.68		Leve	
			0	0		0			
COLUMNA	4.5	Fisura vertical	2.5	0.002125	4.415	0.04722	98.12	Moderado	
		Descascaramiento		0.0825		1.83		Leve	
			0	0		0.00			
MURO	28.74	Fisura diagonal	1	0.0011	28.367	0.0038	98.69	Leve	
		Fisura diagonal	1	0.00095		0.0033		Leve	
		Descascaramiento		0.375		1.3046		Leve	
SOBRECI MIENTO	5.29	Descascaramiento		1.26	3.373	23.84	63.81	Leve

Eflorescencia		0.48		9.08		Leve	
		Eflorescencia		0.1725		3.26		Leve	
RESULTADO TOTAL DE LA MUESTRA				2.62	39.98	6.16	93.84		
NIVEL DE SEVERIDAD DE LA UNIDAD DE LA MUESTRA				Leve - Moderado					
Fuente: Elaboración Propia

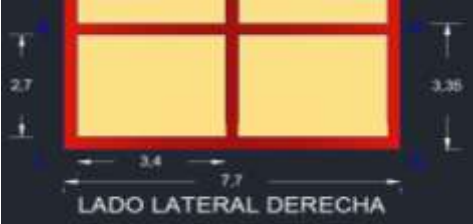
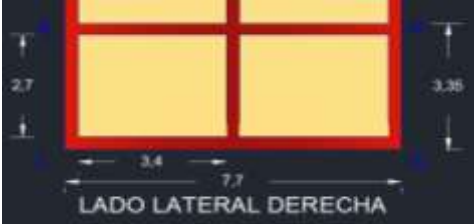
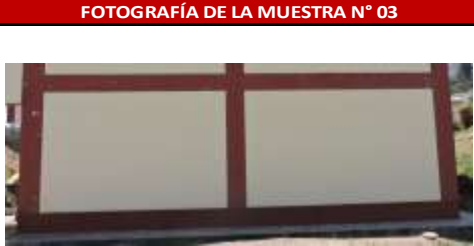
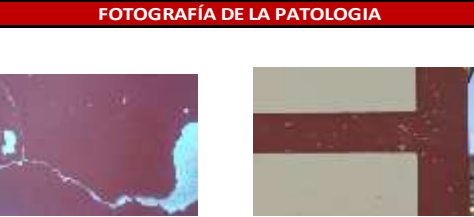
3	Severo	3.0-4.0	Área exceso humedad y cristalización de sales severas (mayor al 20%)		Área afectada del revoque del elemento mayor del 50%				
PATOLOGÍA	1. Fisura	2. Eflorescencia	3. Descascaramiento						
EVALUACIÓN EXTERIOR DEL INSTITUTO TRAMO: LADO LATERAL DERECHA									
UNIDAD DE MUESTRA N° 03 (G,H,K,L)									
ELEMENTO	ÁREA (m2)	PATOLOGÍA	ABERTURA (mm)	ÁREA AFECTADA (m2)	ÁREA NO AFECTADA (m2)	% DE ÁREA AFECTADA	% DE ÁREA NO AFECTADA	SEVERIDAD	
VIGA	2.04	Descascaramiento		0.7125	0.7525	34.93	36.89	Moderado	
		Descascaramiento		0.575		28.19		Moderado	
		0		0		0			
COLUMNA	2.7	Descascaramiento		0.65	1.675	24.07	62.04	Leve	
		Descascaramiento		0.375		13.89		Leve	
		0		0		0			
MURO	18.36	Descascaramiento		3.335	10.37	18.16	56.48	Leve	
		Descascaramiento		3.04		16.56		Leve	
		Descascaramiento		1.615		8.80		Leve	
SOBRECI MIENTO	2.70	Descascaramiento		0.66	1.495	24.49	55.47	Leve	
		Descascaramiento		0.36		13.36		Leve

Eflorescencia		0.18		6.68		Leve	
RESULTADO TOTAL DE LA MUESTRA				11.50	14.29	44.59	55.41		
NIVEL DE SEVERIDAD DE LA UNIDAD DE LA MUESTRA				Leve					
Fuente: Elaboración Propia

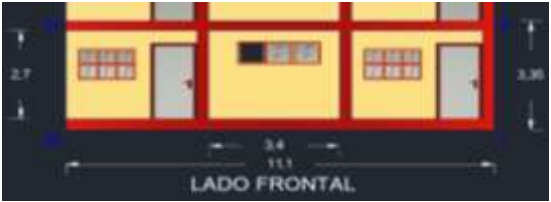
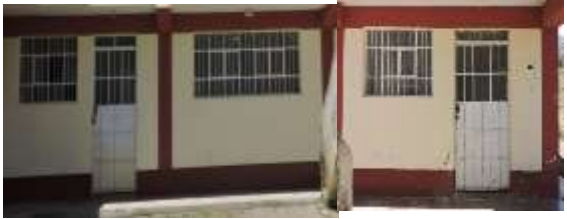
3	Severo	3.0-4.0	Área exceso humedad y cristalización de sales severas (mayor al 20%)		Área afectada del revoque del elemento mayor del 50%			
PATOLOGÍA		1. Fisura	2. Eflorescencia	3. Descascaramiento				
EVALUACIÓN EXTERIOR DEL INSTITUTO TRAMO: LADO FRONTAL								
UNIDAD DE MUESTRA N° 04 (L,K,N,M)								
ELEMENTO	ÁREA (m2)	PATOLOGÍA	ABERTURA (mm)	ÁREA AFECTADA (m2)	ÁREA NO AFECTADA (m2)	% DE ÁREA AFECTADA	% DE ÁREA NO AFECTADA	SEVERIDAD
VIGA	3	Descascaramiento		0.22		7.33		Leve
			0	0		0		
			0	0	2.78	0	92.67	
COLUMNA	2.7	Descascaramiento		0.525		19.44		Leve
		Descascaramiento		0.325		12.04		Leve
		Eflorescencia		0.42	1.43	15.56	52.96	Moderado
MURO	13.15	Fisura diagonal	1	0.0013		0.010		Leve
		Descascaramiento		2.6		19.77		Leve
		Descascaramiento		3.41	7.1377	25.93	54.28	Moderado
SOBRECI MIENTO	3.89	Descascaramiento		1.58		40.67		Moderado
		Eflorescencia		0.675		17.37		Moderado
		Eflorescencia		0.54	1.09	13.90	28.06	Moderado

RESULTADO TOTAL DE LA MUESTRA				10.30	12.44	45.29	54.71	
NIVEL DE SEVERIDAD DE LA UNIDAD DE LA MUESTRA				Leve				
Fuente: Elaboración Propia

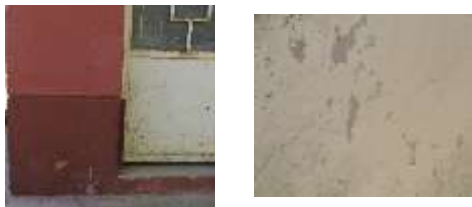
3	Severo	3.0-4.0	Área exceso humedad y cristalización de sales severas (mayor al 20%)		Área afectada del revoque del elemento mayor del 50%			
PATOLOGÍA		1. Fisura	2. Eflorescencia	3. Descascaramiento				
EVALUACIÓN EXTERIOR DEL INSTITUTO TRAMO: LADO LATERAL DERECHA								
UNIDAD DE MUESTRA N° 05 (M,N,Q,R)								
ELEMENTO	ÁREA (m2)	PATOLOGÍA	ABERTURA (mm)	ÁREA AFECTADA (m2)	ÁREA NO AFECTADA (m2)	% DE ÁREA AFECTADA	% DE ÁREA NO AFECTADA	SEVERIDAD
VIGA	1.08	Descascaramiento		0.12		11.11		Leve
			0	0		0		
			0	0	0.96	0	88.89	
COLUMNA	0.9	Descascaramiento		0.23		25.56		Moderado
			0	0		0		
			0	0	0.67	0	74.44	
MURO	5.43	Descascaramiento		1.8		33.15		Moderado
		Eflorescencia		0.42		7.73		Leve
			0	0	3.21	0	59.12	
SOBRECI MIENTO	1.37	Descascaramiento		0.18		13.19		Leve
		Eflorescencia		0.105		7.69		Leve
			0	0	1.08	0	79.12	
RESULTADO TOTAL DE LA MUESTRA				2.86	5.92	32.54	67.46	
NIVEL DE SEVERIDAD DE LA UNIDAD DE LA MUESTRA				Leve

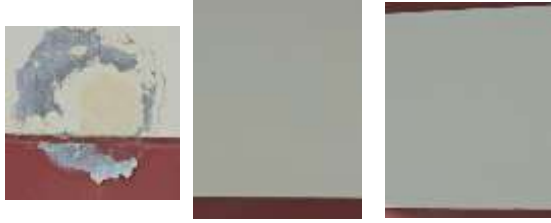
FOTOGRAFÍA DE LA PATOLOGIA

2	Moderado	1.5-3.0	Área con humedad y cristalización de sales considerables (10% a 20%)	Área afectada del revoque del elemento mayor al 25% hasta el 50%				
3	Severo	3.0-4.0	Área exceso humedad y cristalización de sales severas (mayor al 20%)	Área afectada del revoque del elemento mayor del 50%				
PATOLOGÍA		1. Fisura	2. Eflorescencia	3. Descascaramiento				
EVALUACIÓN EXTERIOR DEL INSTITUTO TRAMO: LADO LATERAL IZQUIERDA								
UNIDAD DE MUESTRA N° 07 (B,C,D,E)								
ELEMENTO	ÁREA (m2)	PATOLOGÍA	ABERTURA (mm)	ÁREA AFECTADA (m2)	ÁREA NO AFECTADA (m2)	% DE ÁREA AFECTADA	% DE ÁREA NO AFECTADA	SEVERIDAD
VIGA	3.06	Descascaramiento		0.25	2.55	8.17	83.33	Leve
		Eflorescencia		0.26		8.50		Leve
			0	0		0		
COLUMNA	3.6	Descascaramiento		0.48	2.46	13.33	68.33	Leve
		Descascaramiento		0.36		10.00		Leve
		Eflorescencia		0.3		8.33		68.33
MURO	27.54	Descascaramiento		5.875	21.656	21.33	78.63	Leve
		Fisura diagonal	1.5	0.00465		0.017		Leve

Fisura diagonal	1.5	0.00435		0.016		78.63
SOBRECI MIENTO	0							
RESULTADO TOTAL DE LA MUESTRA				7.53	26.67	22.03	77.97	
NIVEL DE SEVERIDAD DE LA UNIDAD DE LA MUESTRA				Leve				
Fuente: Elaboración Propia

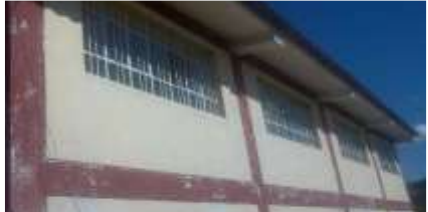
EVALUACIÓN EXTERIOR DEL INSTITUTO TRAMO: LADO POSTERIOR UNIDAD DE MUESTRA N° 08 (E,D,I,H)									
ELEMENTO	ÁREA (m2)	PATOLOGÍA	ABERTURA (mm)	ÁREA AFECTADA (m2)	ÁREA NO AFECTADA (m2)	% DE ÁREA AFECTADA	% DE ÁREA NO AFECTADA	SEVERIDAD	
VIGA	4.08	Descascaramiento		0.435		10.66		Leve	
			0	0		0			
			0	0	3.65		0	89.34	
COLUMNA	4.5	Descascaramiento		0.55		12.22		Leve	
		Fisura vertical	2	0.0021		0.047		Moderado	
			0	0	3.95		0	87.73	
MURO	28.74	Descascaramiento		7.84		27.28		Moderado	
		Fisura diagonal	1	0.0013		0.005		Leve	
		Fisura diagonal	1	0.0012	20.90		0.004	72.71	Leve
SOBRECI MIENTO	0								
RESULTADO TOTAL DE LA MUESTRA				8.83	28.49	23.66	76.34		
NIVEL DE SEVERIDAD DE LA UNIDAD DE LA MUESTRA				Leve - Moderado

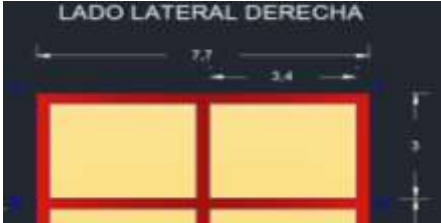
3	Severo	3.0-4.0	Área exceso humedad y cristalización de sales severas (mayor al 20%)		Área afectada del revoque del elemento mayor del 50%			
PATOLOGÍA	1. Fisura	2. Eflorescencia	3. Descascaramiento					
EVALUACIÓN EXTERIOR DEL INSTITUTO TRAMO: LADO LATERAL DERECHA								
UNIDAD DE MUESTRA N° 09 (H,I,J,K)								
ELEMENTO	ÁREA (m2)	PATOLOGÍA	ABERTURA (mm)	ÁREA AFECTADA (m2)	ÁREA NO AFECTADA (m2)	% DE ÁREA AFECTADA	% DE ÁREA NO AFECTADA	SEVERIDAD
VIGA	2.04	Descascaramiento		0.57		27.94		Moderado
			0	0		0		
			0	0	1.47		0	72.06
COLUMNA	2.7	Descascaramiento		0.5875		21.76		Leve
		Descascaramiento		0.475		17.59		Leve
		Fisura vertical	2.5	0.003625	1.63	0.134	60.51	Moderado
MURO	18.36	Descascaramiento		5.04		27.45		Moderado
		Descascaramiento		4.96		27.02		Moderado
			0	0	8.36		0	45.53
SOBRECI MIENTO	0							
RESULTADO TOTAL DE LA MUESTRA				11.64	11.46	50.37	49.63	
NIVEL DE SEVERIDAD DE LA UNIDAD DE LA MUESTRA				Leve - Moderado
