UNIVERSIDAD CATÓLICA LOS ÁNGELES
CHIMBOTE

DETERMINACION Y EVALUACION DE PATOLOGIAS
DEL MORTERO PARA OBTENER EL INDICE DE
INTEGRIDAD ESTRUCTURAL DEL PAVIMENTO Y
CONDICION OPERACIONAL DE LA SUPERFICIE DE LAS
PISTAS EN EL JIRON TRUJILLO, DISTRITO DE
PUNCHANA, PROVINCIA MAYNAS, DEPARTAMENTO
LORETO- AÑO 2017

**TESIS PARA OPTAR EL TITULO DE:
INGENIERO CIVIL**

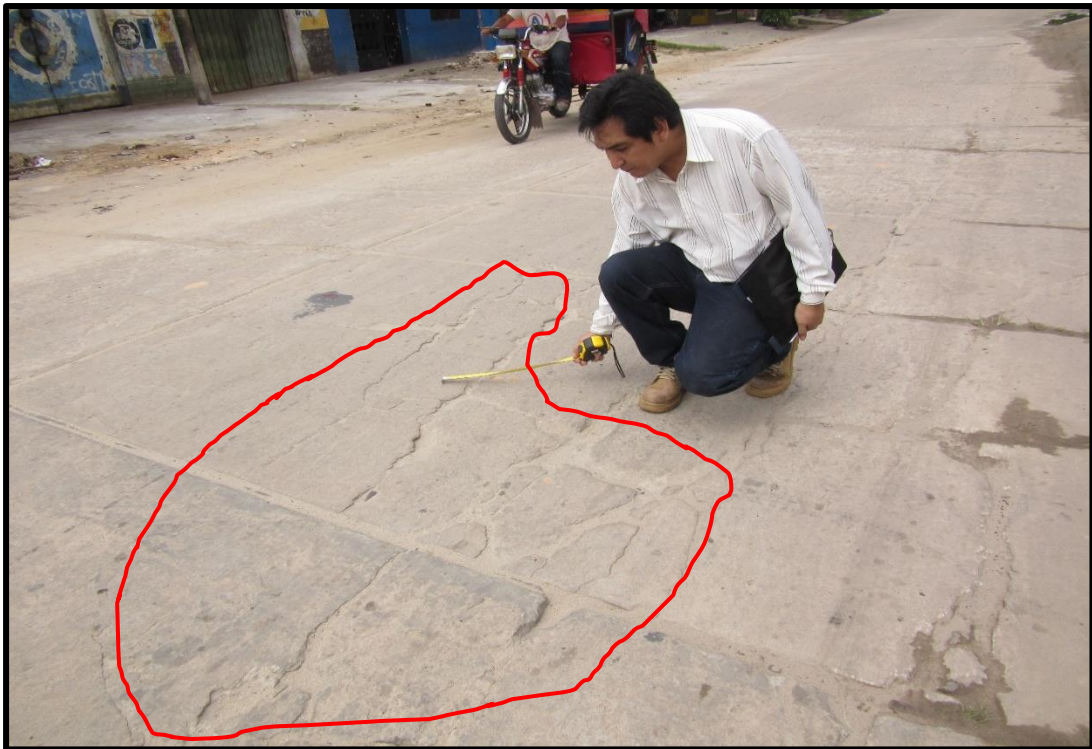
Figura 118: En la vista se observa Fisuras de Losa dividida de Media Severidad en el Jirón Trujillo 12va. Cuadra

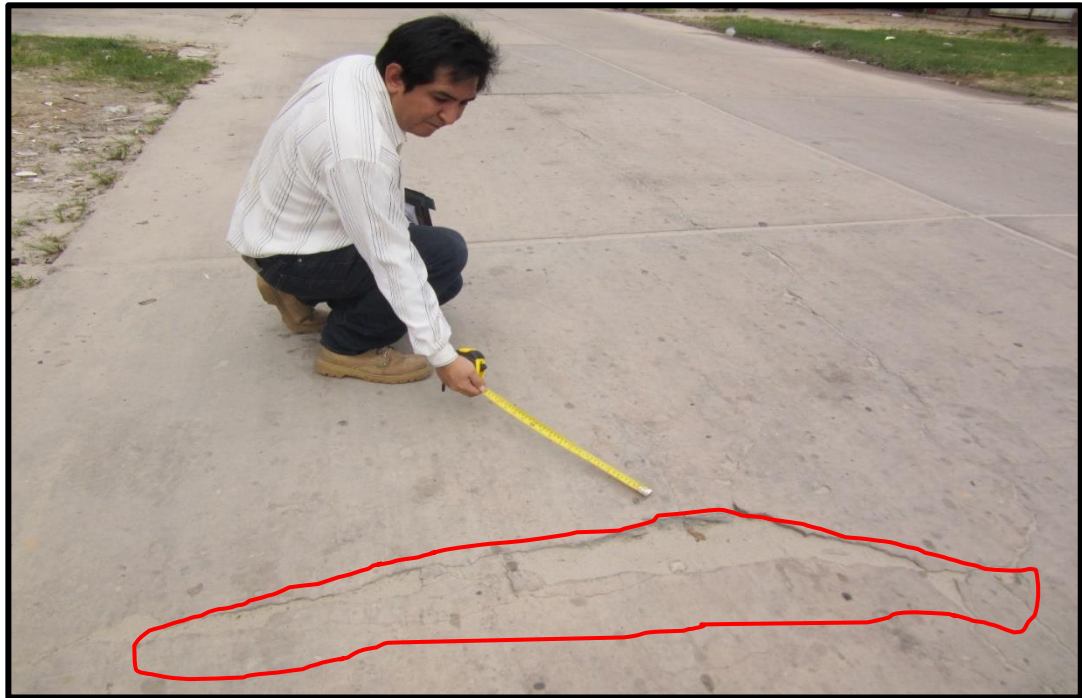
Figura 123: En la vista se observa Fisura de Desnivel de Carril de Severidad Media en el Jirón Trujillo 13va. Cuadra
