**DETERMINACIÓN Y EVALUACIÓN DE PATOLOGÍAS
DEL CONCRETO EN EL CANAL DE RIEGO ISHINCA**

ENTRE LAS PROGRESIVAS 3+000 AL 4+000

EN, DISTRITO DE TARICA, PROVINCIA HUARAZ,

**TESIS PARA OPTAR EL TÍTULO PROFESIONAL DE
INGENIERO CIVIL**

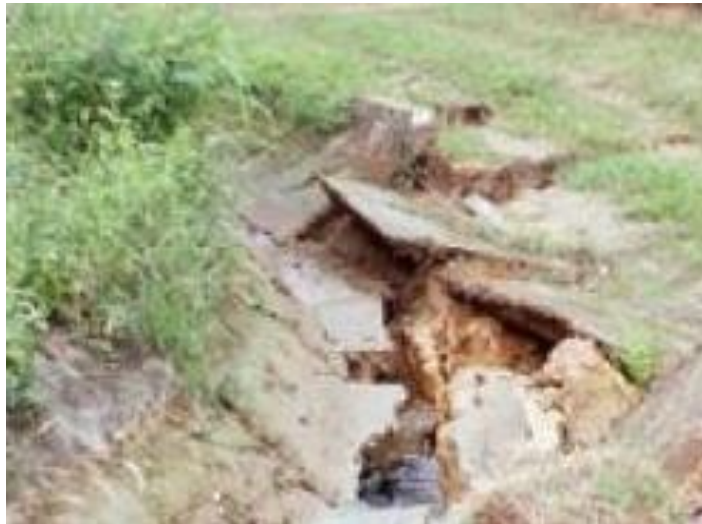
Figura 3. Hundimiento de un canal.

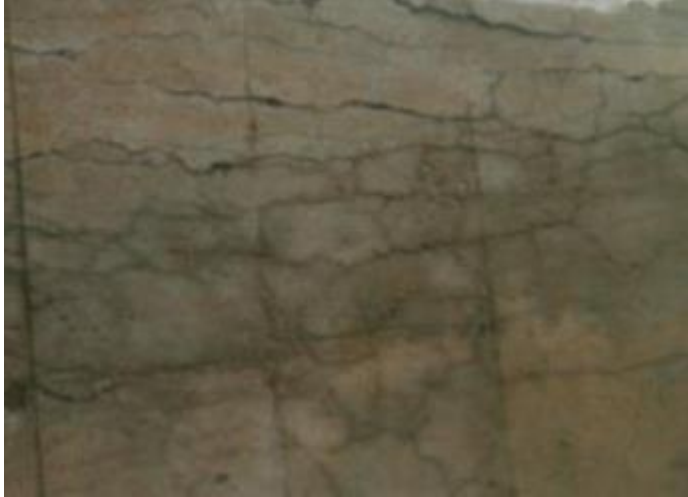
Figura 5. Delaminación.

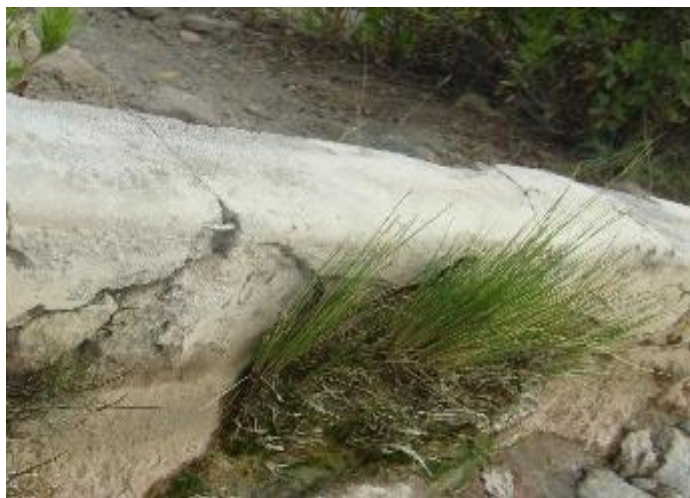
Figura 6. Vegetación en canal

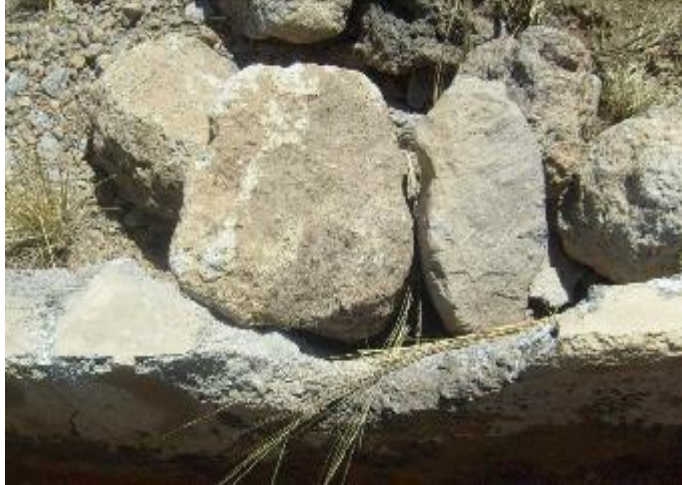
Figura 7. Impacto en canal.

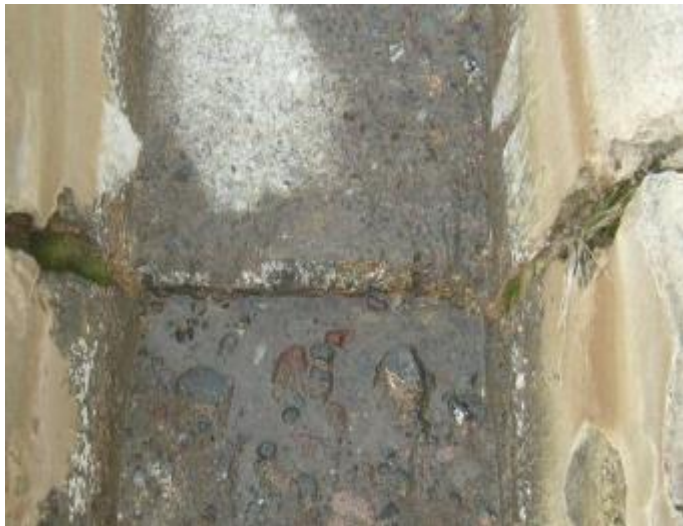
Figura 8. Sello de junta en el canal.

- a) Acción erosiva provocada por la hidrodinámica del agua, o por la acción del viento.
- b) Baja o mala calidad del material utilizado en las juntas del área identificada.
- c) Sellado de juntas de forma deficiente.
- d) Deformaciones de manera exagerada del terreno donde se encuentra el área localizada.
- e) Deficiencias en la construcción de la infraestructura donde se encuentra los daños o fallas.
- f) Deterioro por factores climáticos como excesivo calor, excesivo frío y otros elementos naturales.

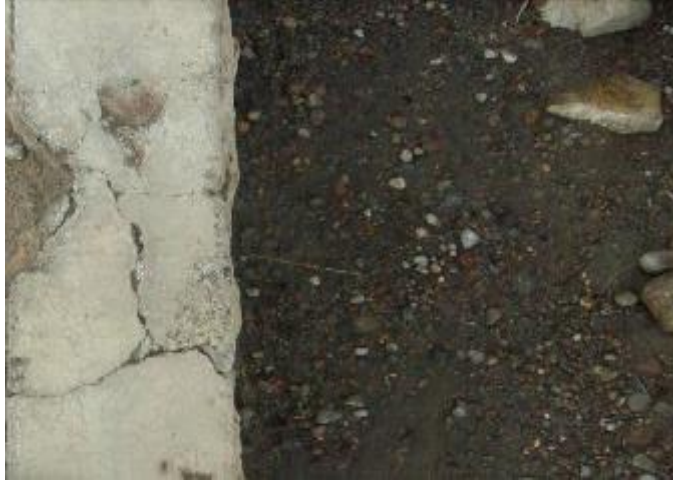
- a) La infraestructura no tiene adecuada pendiente.
- b) Por la acción del viento y el arrastre de partículas sólidas.
- c) Pérdida de volumen en reservorios o embalses y reducción de la profundidad del canal.

Figura 11. Sedimento en canal.

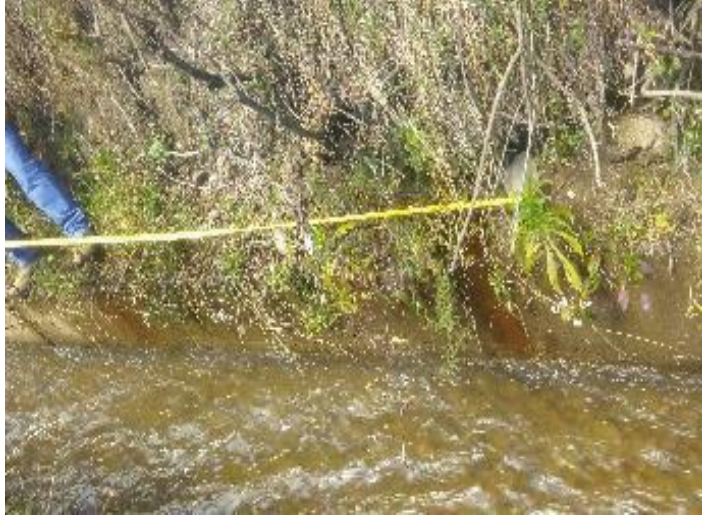
Figura 13. Humedad

Será necesario la construcción de zanjas de dren en los lugares donde el talud tenga peligro de deslizamiento por el humedecimiento del suelo que se encuentra en los laterales y parte superior del canal, estas zanjas deberán tener una pendiente adecuada para evacuar las agua pluviales sin erosionar el suelo, estas zanjas derivarán las aguas a las alcantarillas con el fin de evacuar fuera del canal principal.

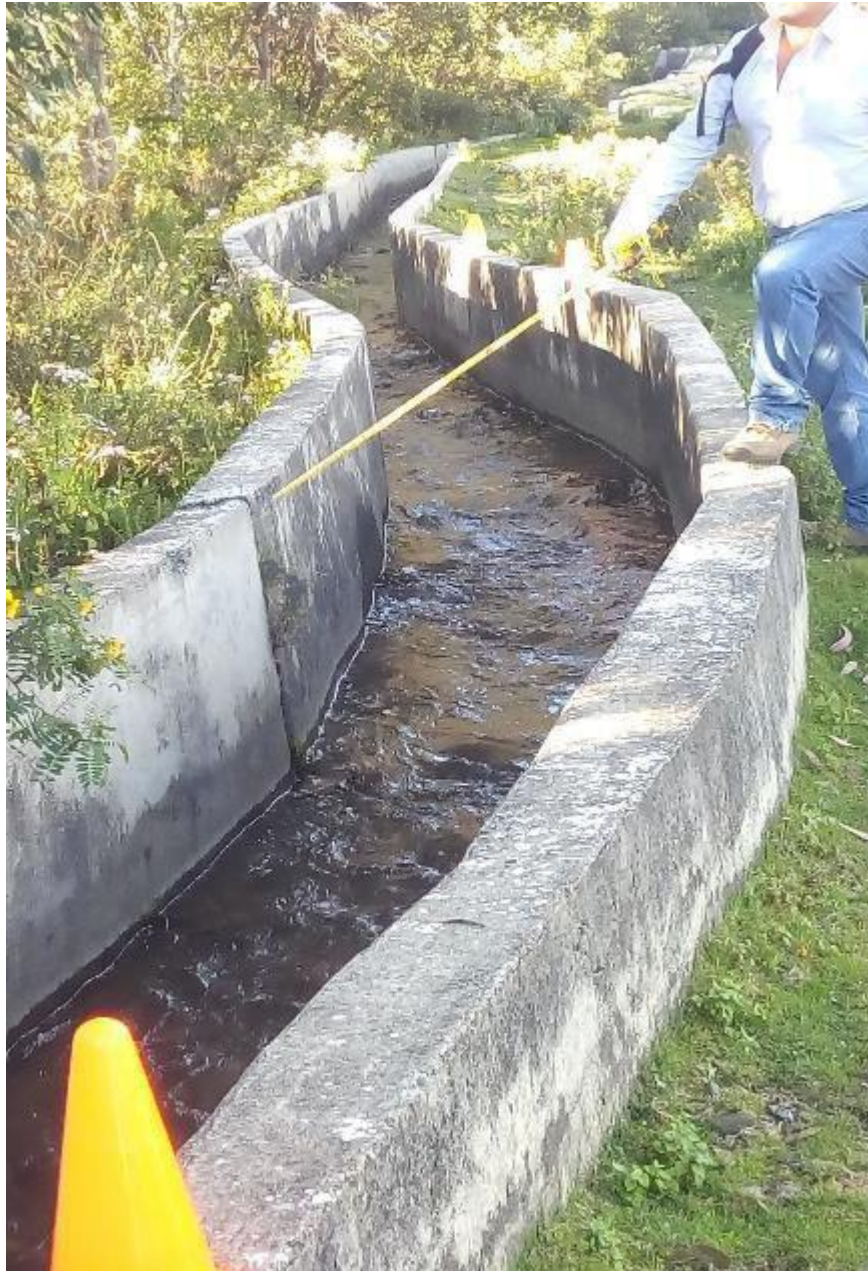
Fotografía 7: Se observa la delimitación de la unidad muestral 5.
